ภาคผนวก ข

รูปประกอบการปฏิบัติตามมาตรการป้องกันและแก้ไข

ผลกระทบสิ่งแวดล้อม

### ภาคผนวก ข รูปภาพประกอบการตรวจประเมินการปฏิบัติตามมาตรการป้องกันและลดผลกระทบสิ่งแวดล้อม

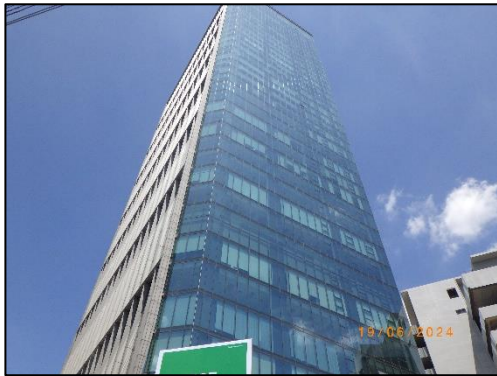
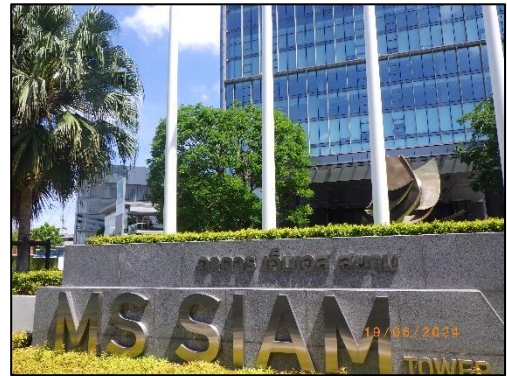
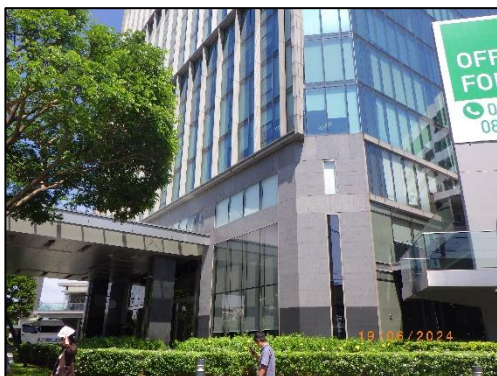
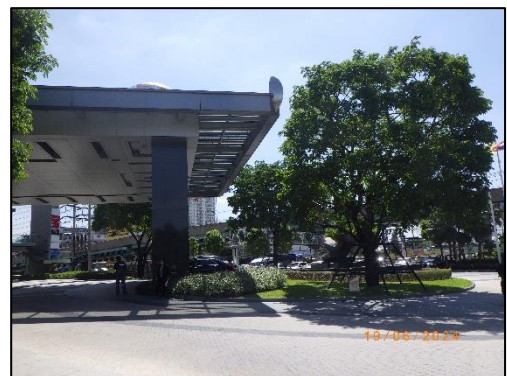
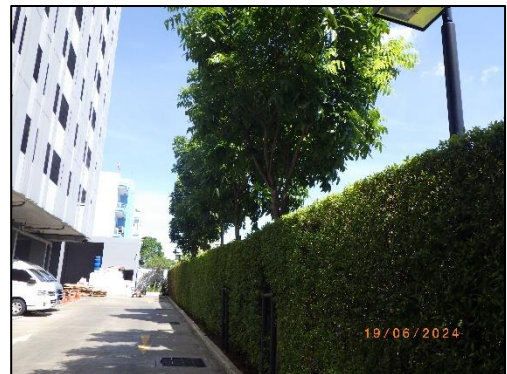
รูปที่ 2-1 สภาพแวดล้อมโดยรอบพื้นที่โครงการ

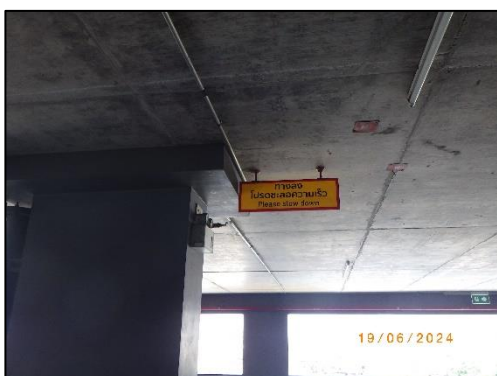
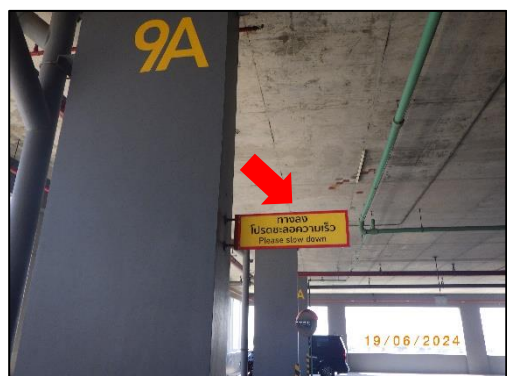
รูปที่ 2-2 ป้ายชะลอความเร็วรถภายในพื้นที่โครงการ

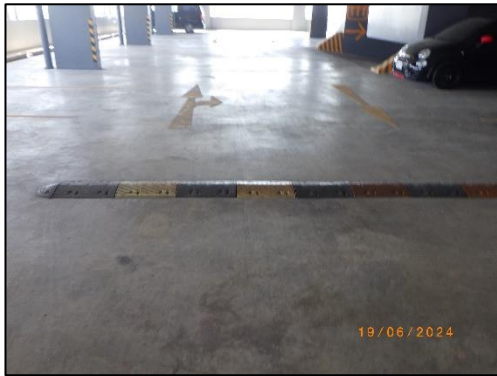
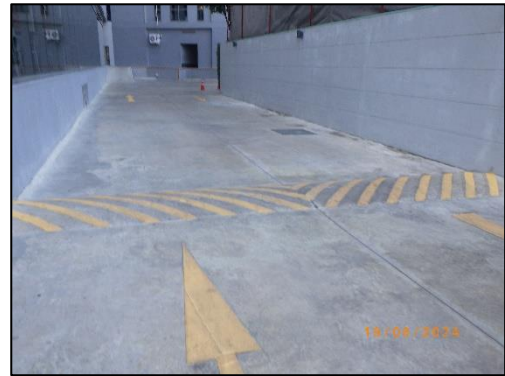
### รูปที่ 2-3 สันนุนลดความเร็ว

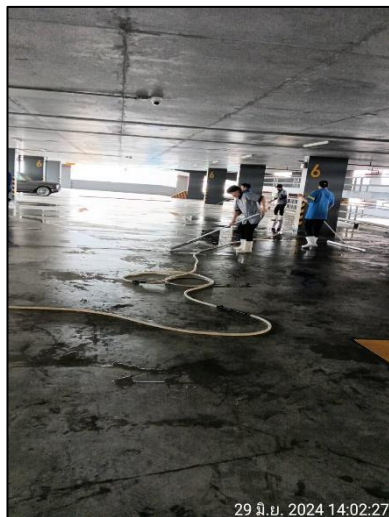
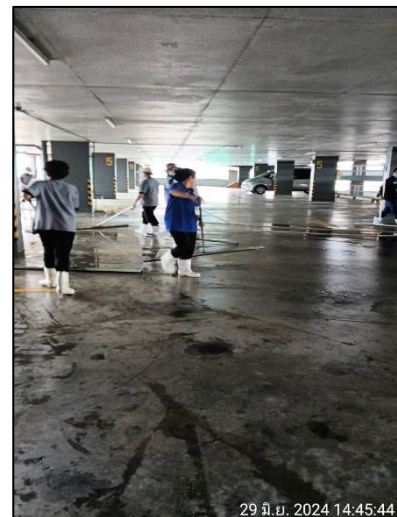
### รูปที่ 2-4 กิจกรรมฉีดล้างถนนภายในพื้นที่โครงการ

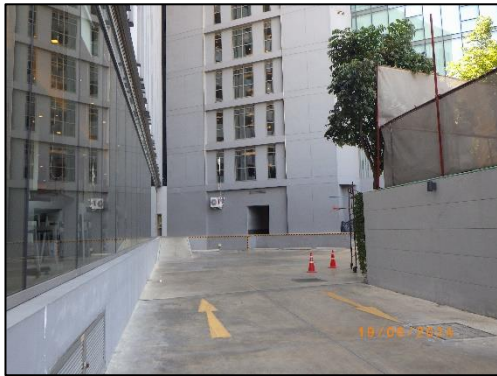
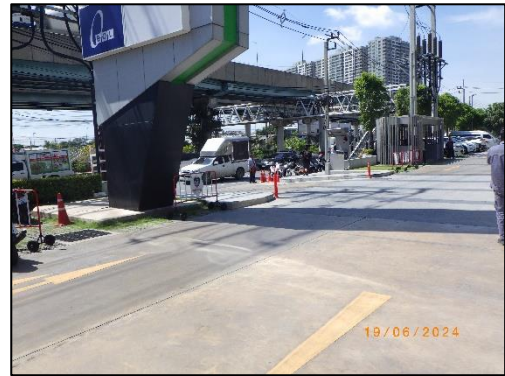
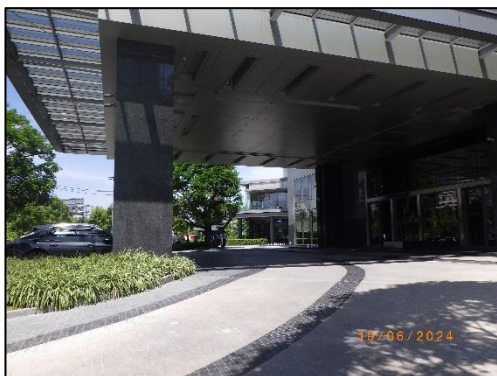
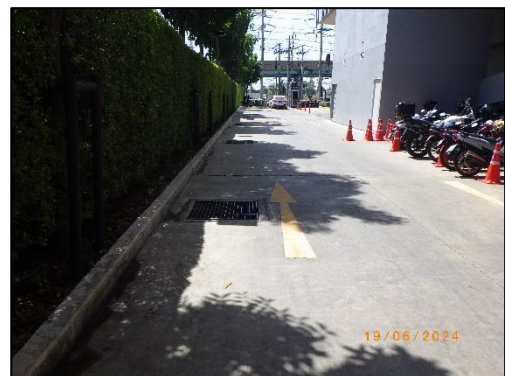
รูปที่ 2-5 สภาพถนนภายในพื้นที่โครงการ

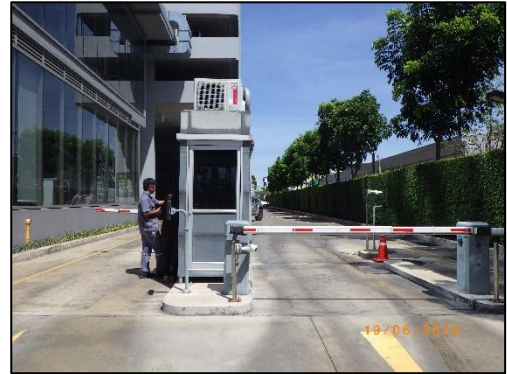
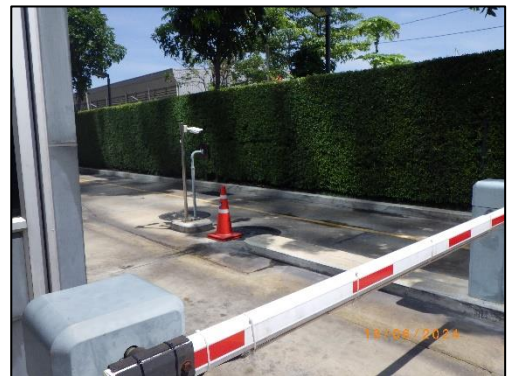
### รูปที่ 2-7 ระบบการจราจรภายในโครงการและกล้องวงจรปิดทางเข้า-ออก

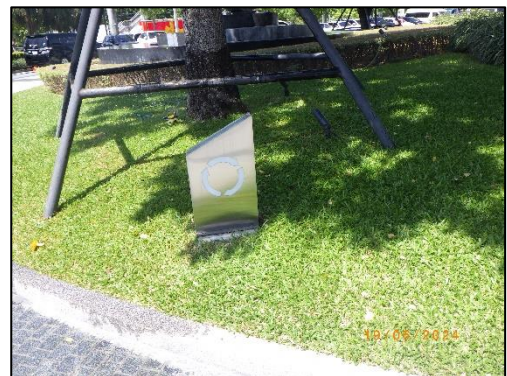
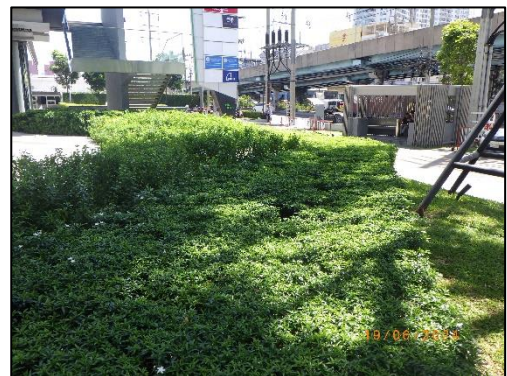
### รูปที่ 2-8 พื้นที่สีเขียวของโครงการ

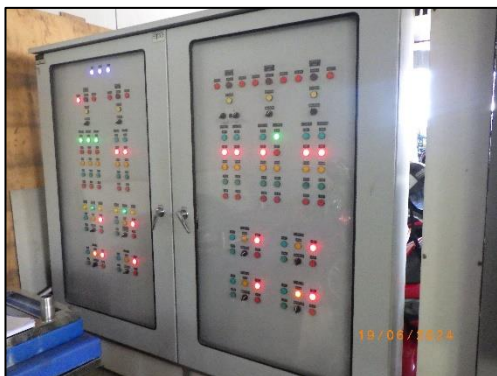
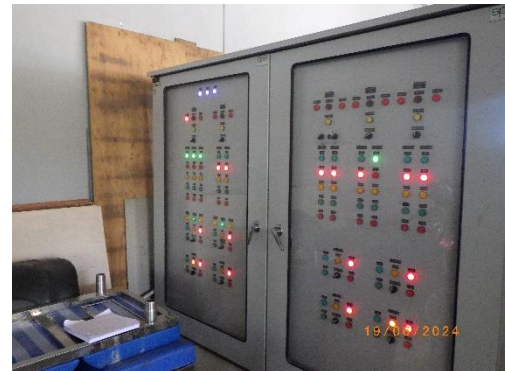
รูปที่ 2-10 ตู้ควบคุมระบบบำบัดน้ำ

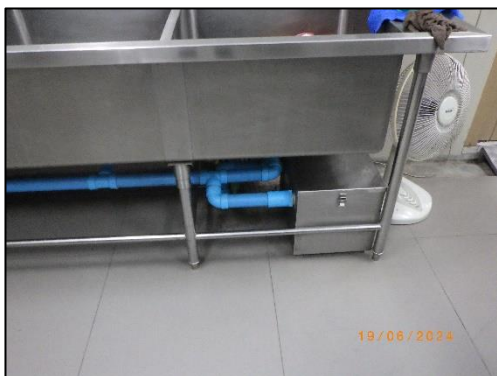
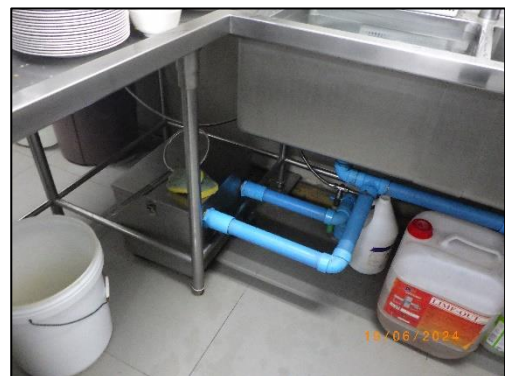
รูปที่ 2-11 ถังดักไขมัน

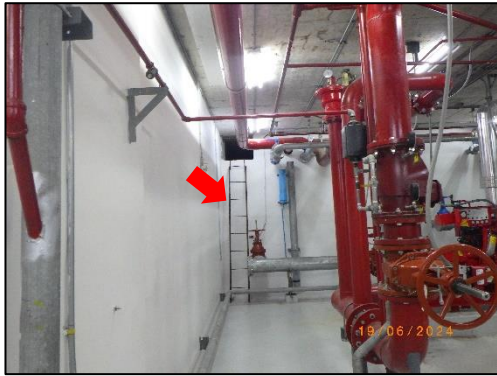
รูปที่ 2-12 ถังเก็บน้ำใต้ดิน

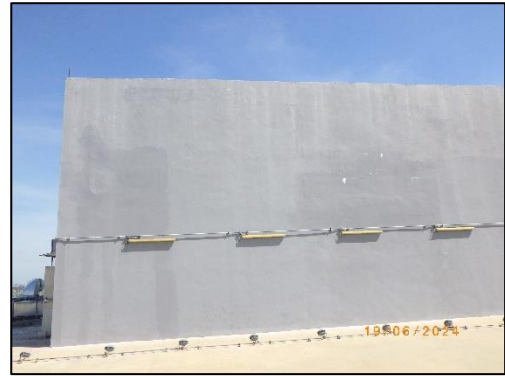
รูปที่ 2-13 ถังเก็บน้ำชั้นดาดฟ้าของอาคารสำนักงาน

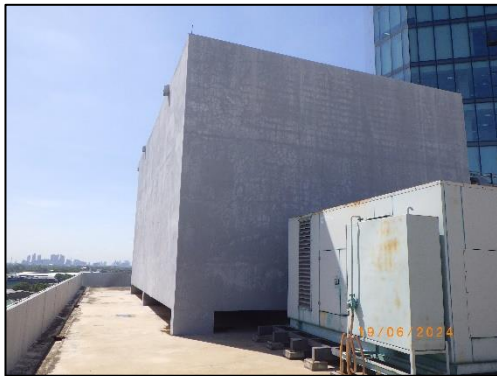
รูปที่ 2-14 ถังเก็บน้ำชั้นดาดฟ้าของอาคารจอดรถ

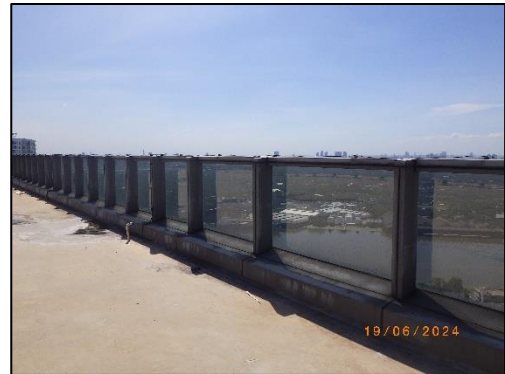
รูปที่ 2-44 ขอบคอนกรีตสูง 1.5 เมตรเพื่อป้องกันการพลัดตกจากอาคาร บริเวณชั้นดาดฟ้า

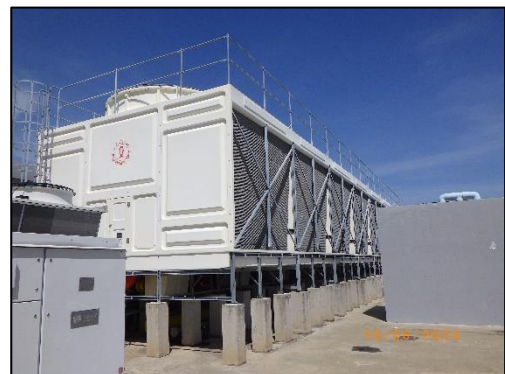
รูปที่ 2-47 หอผึ่งเย็น

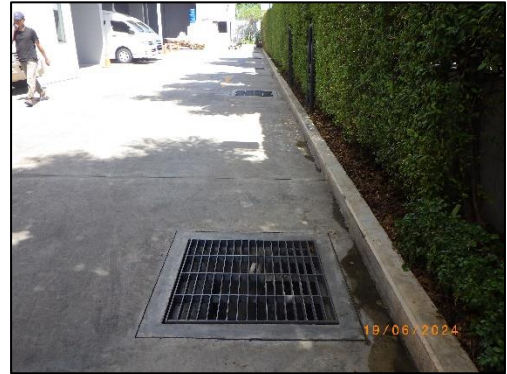
รูปที่ 2-48 ตะแกรงครอบตามรูระบายน้ำทิ้ง
