ผลการปฏิบัติตามมาตรการป้องกันและ
แก้ไขผลกระทบสิ่งแวดล้อม

ผลการปฏิบัติตามมาตรการป้องกันและแก้ไขผลกระทบสิ่งแวดล้อม

ตารางที่ 2.2-1 มาตรการป้องกันและแก้ไขผลกระทบสิ่งแวดล้อม โครงการ KENSINGTON Kaset Campus (ระยะดำเนินการ)

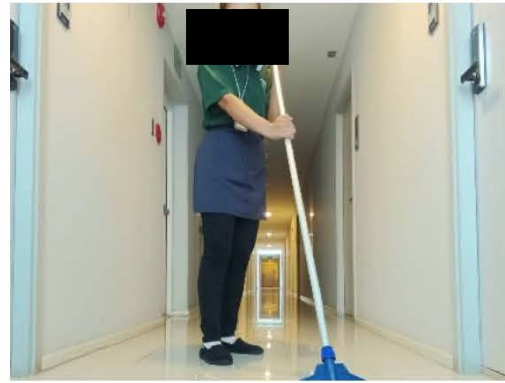
การทำความสะอาดพื้นที่โดยทั่วไป และทางเดินภายในอาคาร

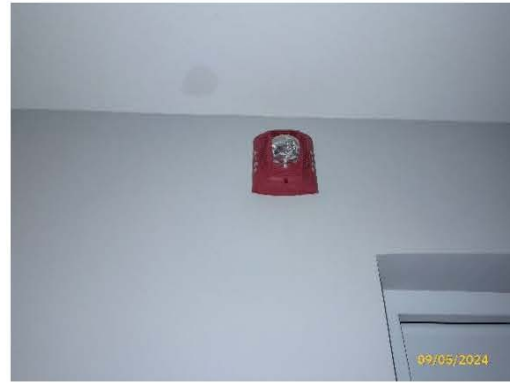
อุปกรณ์ส่งเสียงสัญญาณแจ้งเหตุ

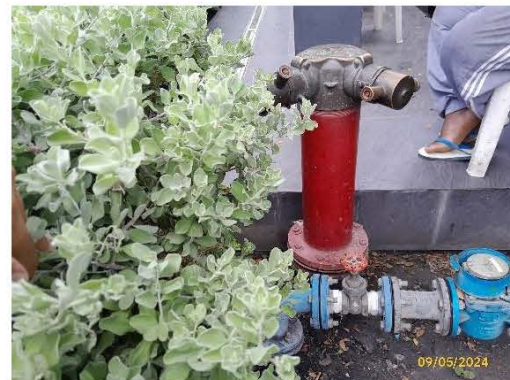
หัวรับน้ำดับเพลิง

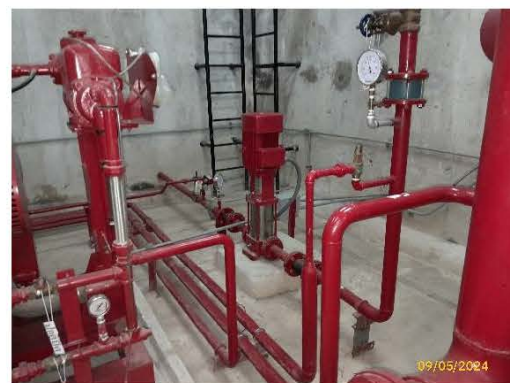
ท่อเย็น

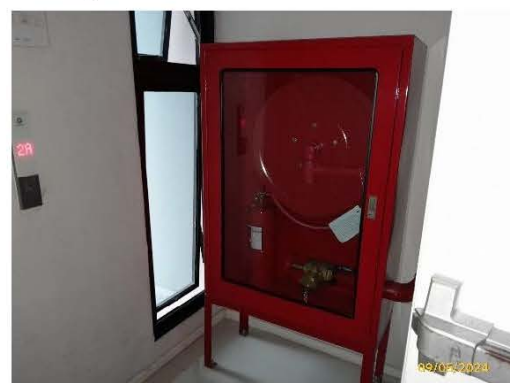
ตู้เก็บสายฉีดน้ำดับเพลิง

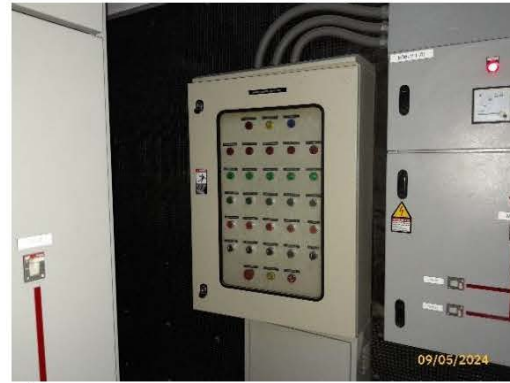
ระบบบำบัดน้ำเสียและสิ่งปฏิกูลอาคาร A

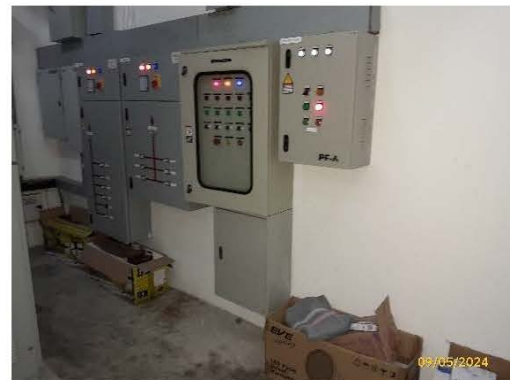
ระบบบำบัดน้ำเสียและสิ่งปฏิกูลอาคาร B

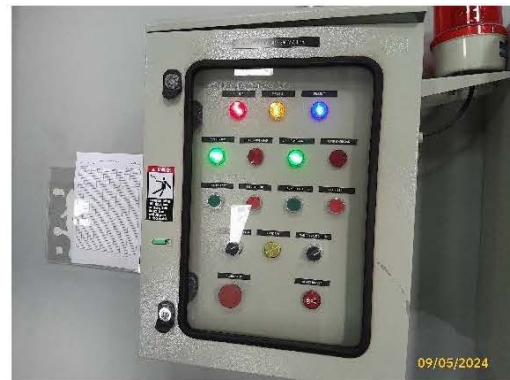
ระบบบำบัดน้ำเสียและสิ่งปฏิกูลอาคารสโมสร

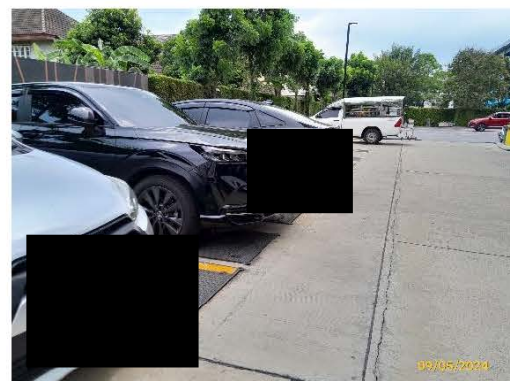
ที่ตั้งระบบกำจัดมีเทน และระบบกำจัดละอองน้ำเสีย

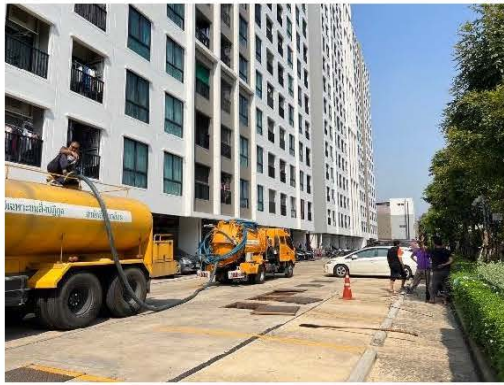
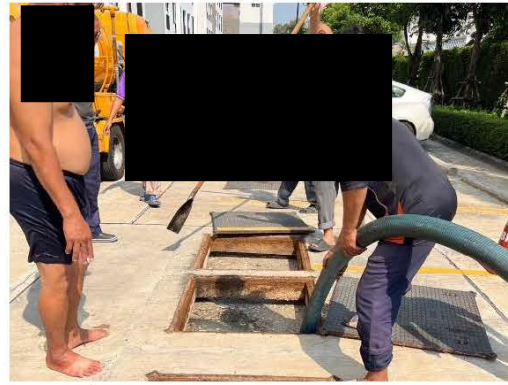
การสูบน้ำจากระบบบำบัดน้ำเสีย

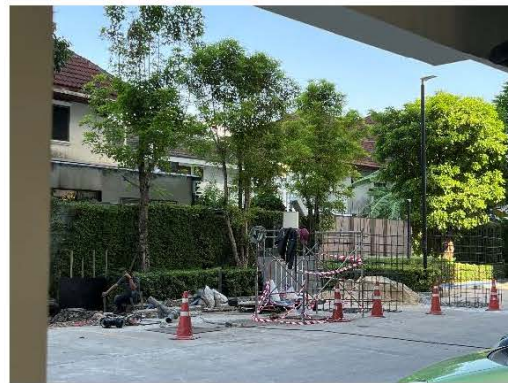
การกั้นเขตระหว่างการบำรุงรักษาระบบบำบัดน้ำเสีย

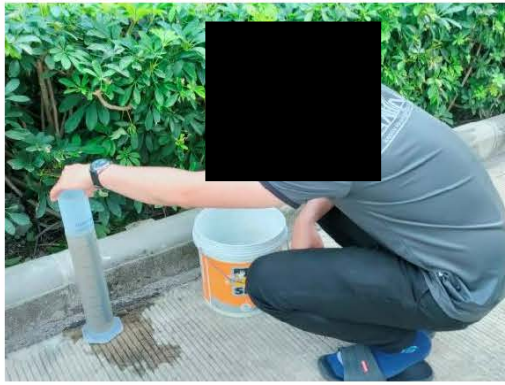
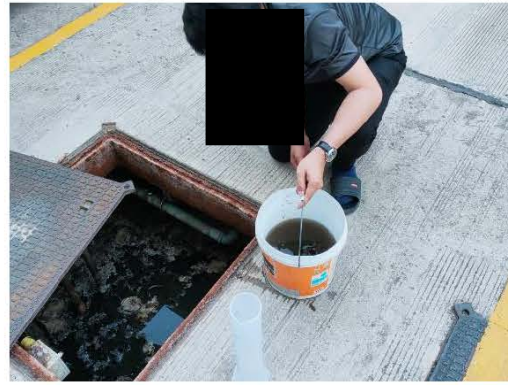
การบำรุงรักษาระบบบำบัดน้ำเสีย

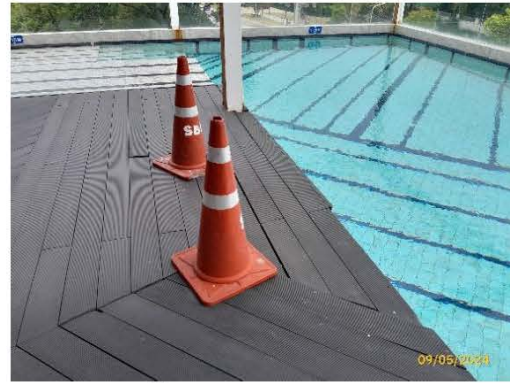
การกั้นเขตกรณีมีความเสียหาย
