รายงานผลการปฏิบัติตามมาตรการป้องกันและแก้ไข
ผลกระทบสิ่งแวดล้อม และมาตรการติดตามตรวจสอบ
ผลกระทบสิ่งแวดล้อม

สำหรับโครงการโรงแรมหรือสถานที่ตากอากาศ ตามกฎหมายว่าด้วยโรงแรม
โรงแรมเซ็นทาราแกรนด์บีชรีสอร์ทและวิลลา หัวหิน
ระหว่างเดือนมกราคม - มิถุนายน พ.ศ. 2567

วันที่ 15 กรกฎาคม พ.ศ. 2567

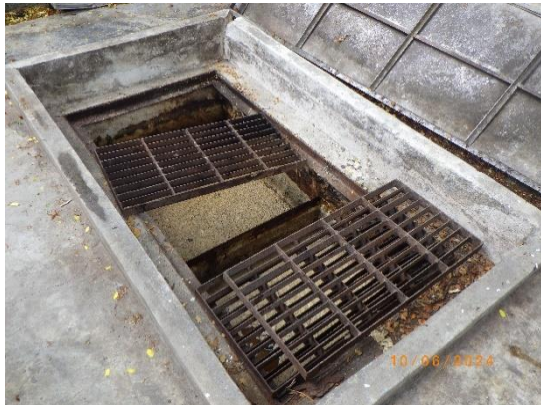
มาตรการป้องกันและแก้ไขผลกระทบสิ่งแวดล้อม	ผลการปฏิบัติตามมาตรการฯ	ปัญหาอุปสรรค ที่ไม่สามารถปฏิบัติตามมาตรการ และแนวทางการแก้ไข
1 การบำบัดน้ำเสีย		
1) จัดให้มีแอ่งตกไขมัน	โรงแรมมีการจัดทำบ่อดักไขมัน เพื่อกรองเศษอาหารที่ปนมากับน้ำทิ้ง ดักจับคราบไขมันและไขมันจากกิจกรรมต่าง ๆ ภายในห้องครัว มีการตรวจสอบสภาพและสูบล้างกำจัดอย่างสม่ำเสมอ แสดงดังรูปที่ 2-1 และรูปที่ 2-2	-

รูปที่ 2-1 บ่อดักไขมันบริเวณห้องอาหาร

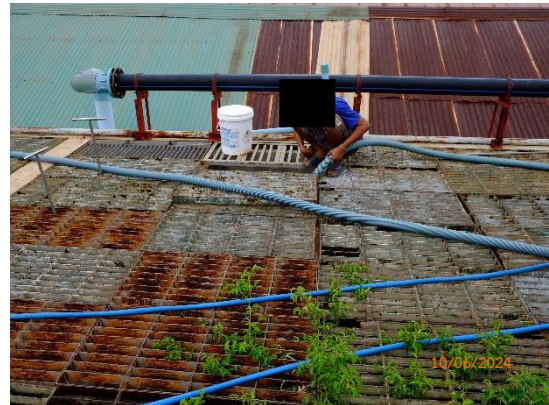
รูปที่ 2-2 การดูดไขมัน จากบ่อดักไขมันไปกำจัด

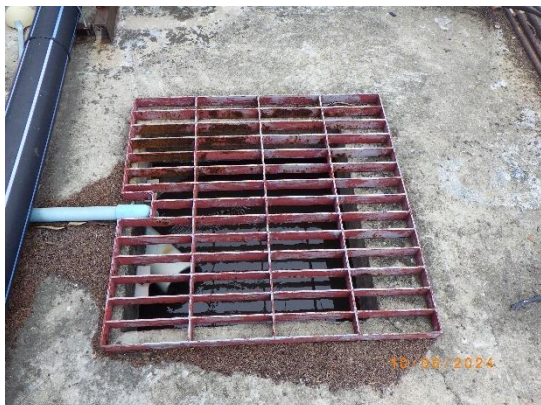
2) มีระบบบำบัดน้ำเสียที่มีประสิทธิภาพ	โรงแรมมีระบบบำบัดน้ำเสีย ประกอบด้วยถังรับน้ำเข้า บ่อเติมอากาศ บ่อตกตะกอน บ่อเก็บสลัดจ์ ถึงย่อยสลัดจ์ บ่อสัมผัสคลอรีน และบ่อบำบัดน้ำทิ้ง ซึ่งมีความสามารถในการรองรับบำบัดน้ำเสียของโรงแรม โดยประสิทธิภาพในการบำบัดค่าบีโอดีและของแข็งแขวนลอย มีค่าสูงกว่าร้อยละ 93.3 และ 79.1 ตามลำดับ (แสดงผลการติดตามตรวจสอบคุณภาพน้ำทิ้งในบทที่ 3) แสดงดังรูปที่ 2-3 ถึงรูปที่ 2-7	-

รูปที่ 2-3 ถังรับน้ำเข้า

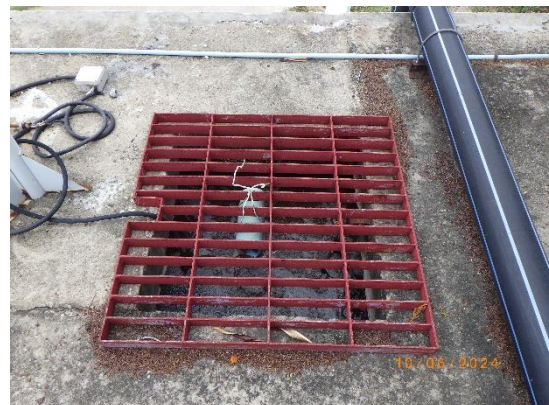
รูปที่ 2-4 บ่อเติมอากาศ

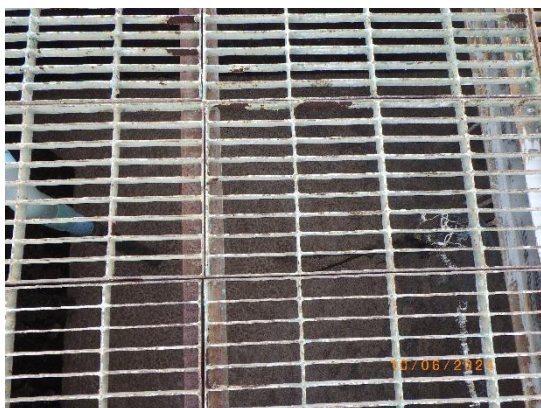
รูปที่ 2-5 บ่อดักตะกอน

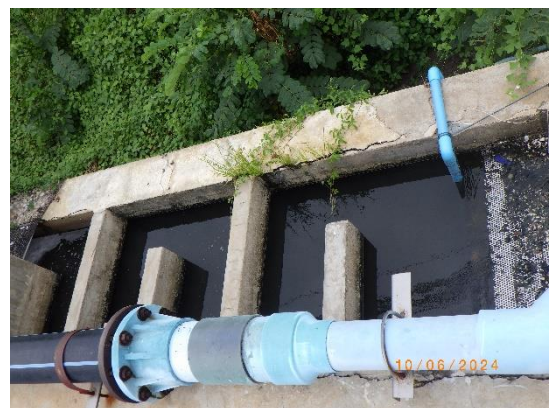
รูปที่ 2-6 บ่อสัมผัสคลอรีน

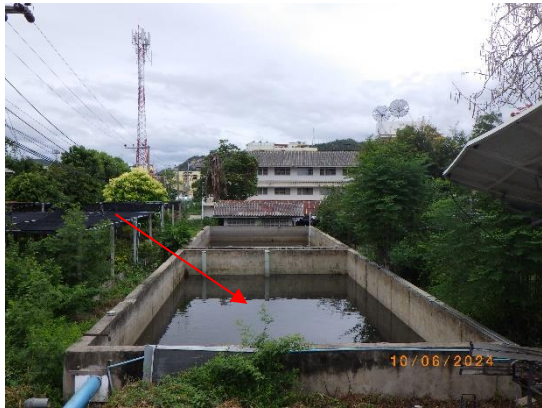
7) ผลการตรวจวัดคุณภาพน้ำได้ตามมาตรฐาน	โรงแรมมีแผนการติดตามตรวจสอบคุณภาพน้ำเสียและคุณภาพน้ำทิ้งจากระบบบำบัดน้ำเสียอย่างสม่ำเสมอ เป็นประจำ ทุกเดือน โดยคุณภาพน้ำทิ้งของโรงแรมในช่วงระหว่างเดือนมกราคม - มิถุนายน พ.ศ. 2567 พบว่า ทั้งหมดมีค่าอยู่ใน มาตรฐานตามประกาศกระทรวงทรัพยากรธรรมชาติและสิ่งแวดล้อม เรื่อง กำหนดมาตรฐานควบคุมการระบายน้ำทิ้งจาก อาคารบางประเภทและบางขนาด ประกาศในราชกิจจานุเบกษา เล่ม 122 ตอนที่ 125 ง วันที่ 29 ธันวาคม พ.ศ. 2548 (อาคารประเภท ก) อย่างไรก็ตาม ทางโครงการมีการเก็บน้ำทิ้งทั้งหมด ไว้ใช้สำหรับการรดน้ำต้นไม้ภายในพื้นที่ โครงการ มิได้ปล่อยออกนอกพื้นที่แต่อย่างใด แสดงดังรูปที่ 2-7 และภาคผนวก ก	-

รูปที่ 2-7 บ่อพักน้ำทิ้ง ก่อนนำไปใช้รดน้ำต้นไม้

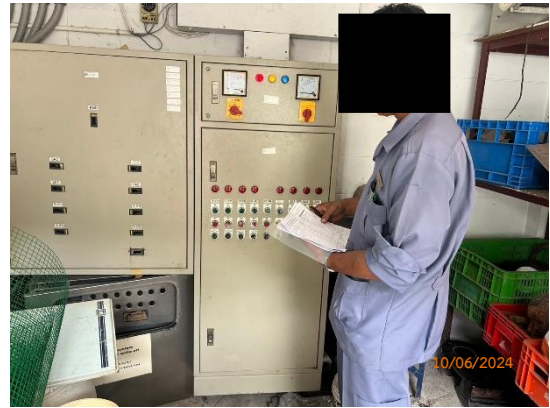
4) จัดให้มีเจ้าหน้าที่ดูแลระบบ	โรงแรมมีเจ้าหน้าที่เจ้าหน้าที่คอยควบคุมดูแลระบบบำบัดน้ำเสีย โดยตรวจสอบลักษณะทางกายภาพทั่วไป เช่น สี กลิ่น การตกตะกอนของระบบบำบัด เพื่อควบคุมให้คุณภาพน้ำทิ้งเป็นไปตามมาตรฐาน ฯ ที่กำหนด อย่างน้อยวันละ 2 ครั้ง แสดงดังรูปที่ 2-8 และรูปที่ 2-9 และภาคผนวก ข-1	-

5) มีการบำรุงรักษาอย่างสม่ำเสมอ	เจ้าหน้าที่ดูแลระบบมีการตรวจเช็คสภาพการทำงานของอุปกรณ์ บำรุงรักษาอุปกรณ์ รวมถึงการจัดทำแผนการซ่อมบำรุงอุปกรณ์ เพื่อรักษาและเพิ่มประสิทธิภาพการทำงานของระบบ แสดงดังรูปที่ 2-8 และรูปที่ 2-9 และภาคผนวก ข-1	-

รูปที่ 2-8 เจ้าหน้าที่ดูแลระบบบำบัด
(ผู้ควบคุมระบบไฟฟ้า)

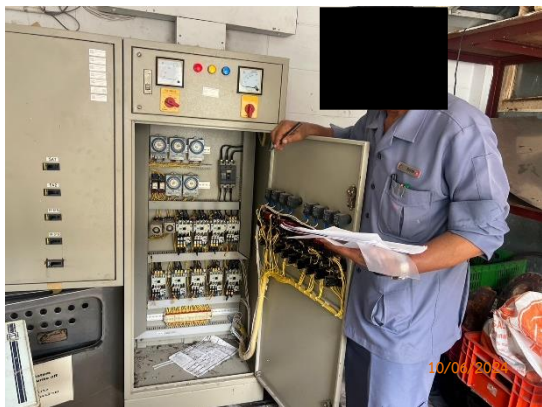
รูปที่ 2-9 การตรวจสอบตู้และระบบบำบัด

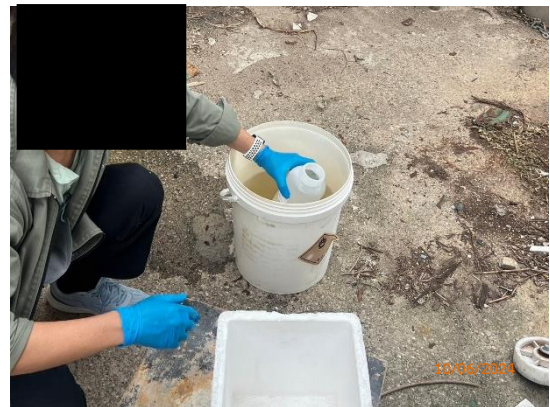
รูปที่ 2-10 การเก็บตัวอย่างน้ำจากระบบบำบัด

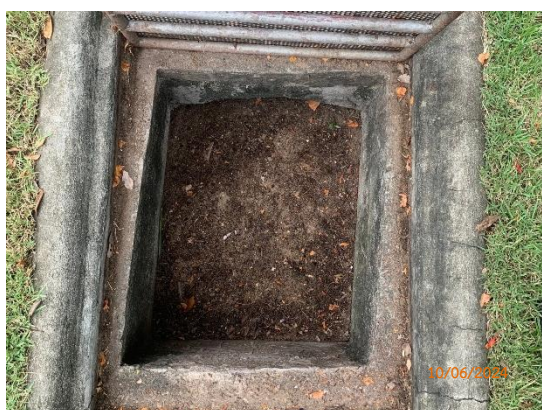
2. การระบายน้ำ		
1) มีการขุดลอกท่อระบายน้ำภายในโครงการอย่างสม่ำเสมอ	มีเจ้าหน้าที่ดูแลและเก็บเศษมูลฝอยบริเวณรางระบายน้ำอย่างสม่ำเสมอ เพื่อป้องกันการอุดตันของเศษมูลฝอย แสดงดังรูปที่ 2-11	-

2) มีการติดตั้งตะแกรงดักมูลฝอยที่จุดระบายน้ำออก	โรงแรมมีการระบายน้ำฝนที่ตกในพื้นที่โรงแรมออกนอกโรงแรม โดยมีตะแกรงดักเศษใบไม้ ขยะ ก่อนระบายออกนอกพื้นที่โรงแรม และมีการดูแลเก็บขยะเป็นประจำ แสดงดังรูปที่ 2-11	-

รูปที่ 2-11 บ่อดักตะกอนของรางระบายน้ำฝนที่ตกในพื้นที่
โรงแรม ก่อนระบายออกจากพื้นที่

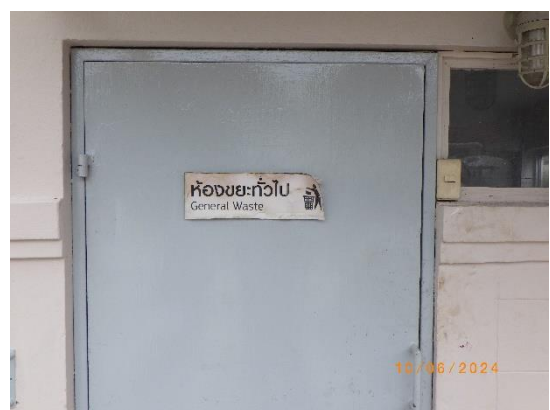
3. การจัดเก็บมูลฝอย		
1) มีการเตรียมที่พักรวมมูลฝอย	โรงแรมมีการจัดเตรียมที่พักรวมมูลฝอยภายในห้อง ซึ่งมีลักษณะปิดล้อมมิดชิด พร้อมทั้งแยกโซนการเก็บขยะมูลฝอยตามประเภทอย่างชัดเจน แสดงดังรูปที่ 2-12 ถึงรูปที่ 2-16	-

รูปที่ 2-12 ห้องพักขยะทั่วไป

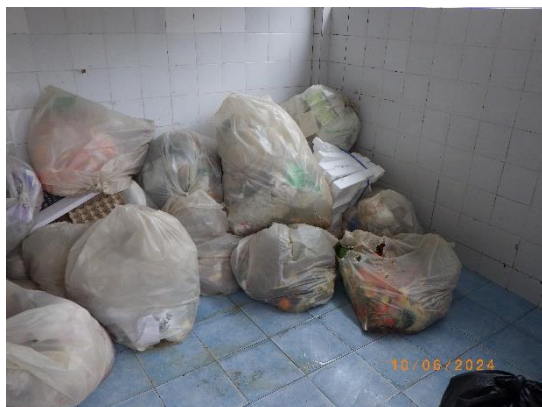
รูปที่ 2-13 ภายในห้องพักขยะทั่วไป

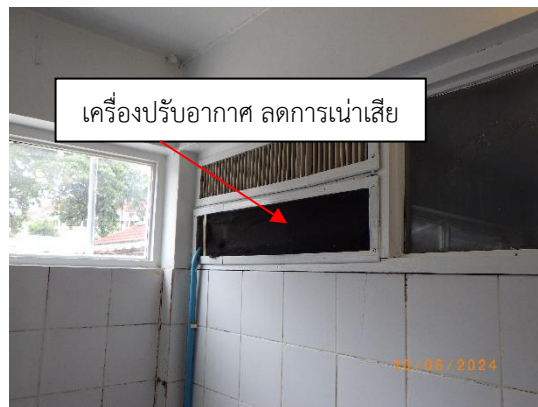
2) มีการดูแลที่พักรวมมูลฝอยอย่างสม่ำเสมอ	โรงแรมมีเจ้าหน้าที่สำหรับทำความสะอาดพื้นที่บริเวณที่จัดเก็บมูลฝอย และพื้นที่ใกล้เคียงอย่างสม่ำเสมอ โดยมีการติดตั้งเครื่องปรับอากาศเพื่อลดการเน่าเสียของขยะก่อนส่งไปกำจัด แสดงดังรูปที่ 2-14 และรูปที่ 2-36	-

รูปที่ 2-14 เครื่องปรับอากาศและระบบระบายอากาศ
ภายในห้องพักขยะทั่วไป

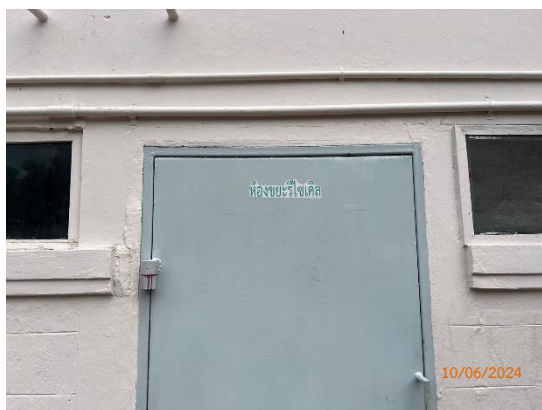
รูปที่ 2-15 ห้องพักขยะรีไซเคิล

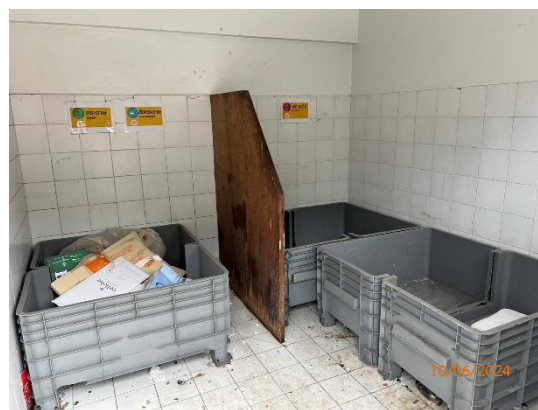
รูปที่ 2-16 ภายในห้องพักขยะรีไซเคิล

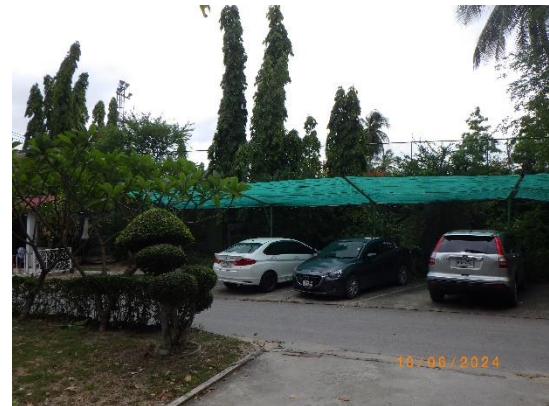
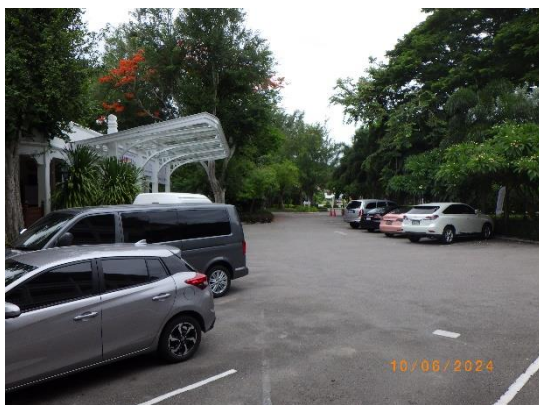
6. การจราจร		
1) จัดให้มีที่จอดรถอย่างเพียงพอ	โรงแรมจัดเตรียมพื้นที่จอดรถสำหรับผู้ที่ไม่ใช้บริการอย่างเพียงพอ และจัดพื้นที่สำหรับจอดรถเฉพาะสำหรับพนักงานของ โรงแรม เพื่อความเป็นระเบียบเรียบร้อยของระบบการจราจรภายในโรงแรม โดยมีเจ้าหน้าที่รักษาความปลอดภัยเป็นผู้ดูแล ความเรียบร้อยบริเวณทางเข้า-ออก ตลอด 24 ชั่วโมง แสดงดังรูปที่ 2-31และรูปที่ 2-32	-

รูปที่ 2-31 ลานจอดรถสำหรับผู้ใช้บริการและลาน
จอดรถสำหรับพนักงาน

รูปที่ 2-31 (ต่อ) ลานจอดรถสำหรับผู้ใช้บริการและ
ลานจอดรถสำหรับพนักงาน

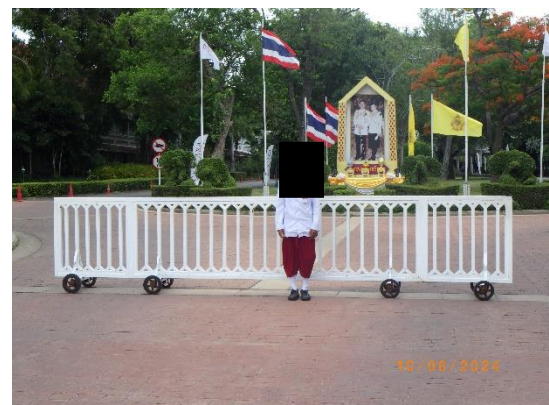
รูปที่ 2-32 เจ้าหน้าที่รักษาความปลอดภัย
ตลอด 24 ชั่วโมง

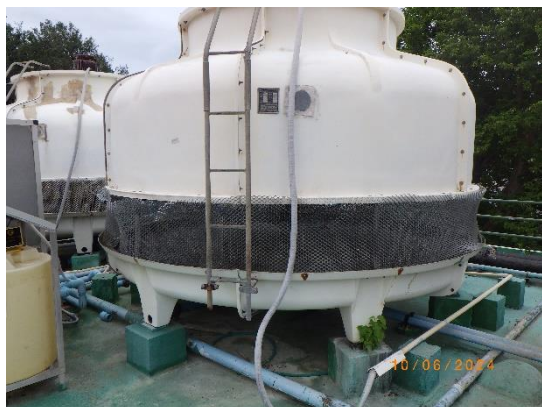
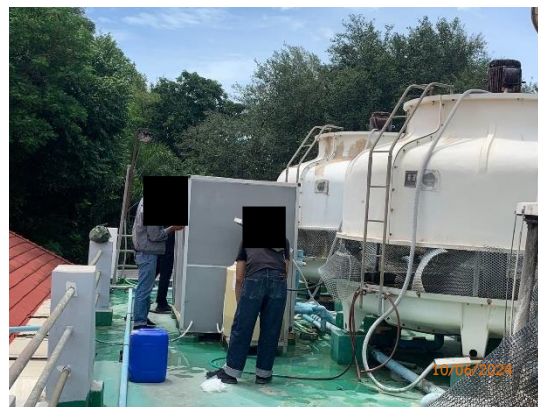
7. การป้องกันเชื้อลี้ไอออนลลา		
1) ระบบปรับอากาศแบบหน่วยกลางบริเวณหอผึ่งน้ำ (Cooling Tower)	โรงแรมได้จัดจ้างบริษัท เซ็นเทอร์ไลท์ จำกัด ที่มีความเชี่ยวชาญในการดูแลบำรุงรักษา Cooling Tower มาดูแลระบบ ของโรงแรมเป็นประจำ เช่น ทำความสะอาดระบบหอผึ่งน้ำ โดยมีระบบควบคุมทางไกลอัตโนมัติตลอดเวลา และมีเจ้าหน้าที่เข้ามา ดูแลเป็นประจำทุกวัน เดือน และติดตามตรวจสอบเชื้อลี้ไอออนลลาในระบบหอผึ่งเย็นทุก ๆ 3 เดือน แสดงดังรูปที่ 2-33 และภาคผนวก ข-4	-

รูปที่ 2-33 การตรวจสอบ บำรุงรักษา ระบบหอผึ่งน้ำ
(Cooling Tower)

รูปที่ 2-33 (ต่อ) การตรวจสอบ บำรุงรักษา
ระบบหอผึ่งน้ำ (Cooling Tower)

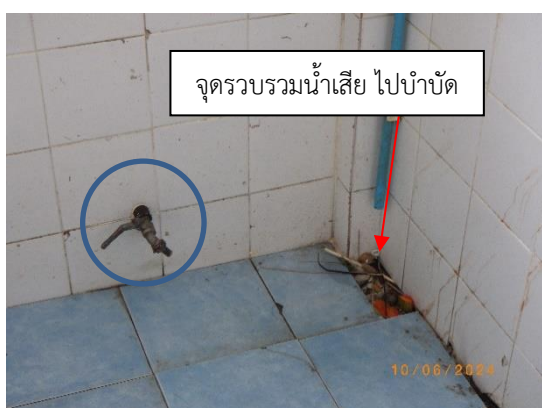
3) มีการนำน้ำเสียจากห้องพักรวมมูลฝอยไปบำบัดที่ระบบบำบัดน้ำเสีย	โรงแรมมีระบบรณมน้ำเสียจากการล้างทำความสะอาดห้องพักรวมมูลฝอยไปบำบัด แสดงดังรูปที่ 2-35	-
4) มีการคัดแยกมูลฝอย	โรงแรมมีการติดตั้งถังขยะในบริเวณต่าง ๆ ตามความเหมาะสมของสถานที่ โดยมีการคัดแยกประเภทขยะ ได้แก่ ขยะทั่วไป ขยะเปียก ขยะรีไซเคิล และขยะติดเชื้อ เพื่อความเป็นระเบียบเรียบร้อยในการจัดการขยะแต่ละประเภทตั้งแต่ต้น	-

รูปที่ 2-35 ภายในห้องพักขยะทั่วไป มีก๊อกน้ำ และจุด
รวบรวมน้ำจากการล้างพื้นห้องพัก

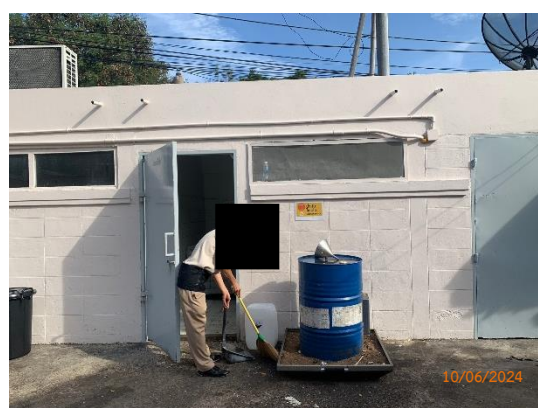
รูปที่ 2-36 เจ้าหน้าที่ทำความสะอาดห้องพักขยะมูลฝอย
