รายงานผลการปฏิบัติตามมาตรการป้องกันและแก้ไขผลกระทบสิ่งแวดล้อม
และมาตรการติดตามตรวจสอบผลกระทบสิ่งแวดล้อม
ครั้งที่ 1/2567 เดือนกุมภาพันธ์ 2567

โครงการทำเหมืองแร่หินอุตสาหกรรมชนิดหินปูน เพื่ออุตสาหกรรมก่อสร้าง
(ประทานบัตรเลขที่ 22363/15231)
ของบริษัท ฟุ่งสีคอนสตรัคชั่น จำกัด
ตำบลล้าน อำเภอเวียงสา จังหวัดน่าน

หนังสือรับรองการจัดทำรายงานผลการปฏิบัติตามมาตรการป้องกันแก้ไขผลกระทบสิ่งแวดล้อม
และมาตรการติดตามตรวจสอบผลกระทบสิ่งแวดล้อม

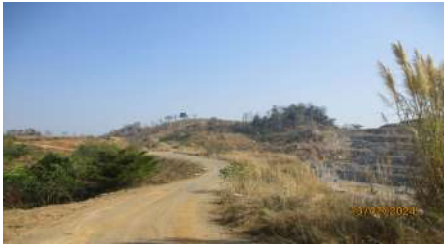
มาตรการป้องกัน และแก้ไขผลกระทบสิ่งแวดล้อม	รายละเอียดของการปฏิบัติ	เหตุผลที่ไม่ปฏิบัติ/ปฏิบัติไม่ครบ/ เปลี่ยนแปลงการปฏิบัติและข้อเสนอแนะ	รูปแสดงการปฏิบัติตามมาตรการป้องกันและ แก้ไขผลกระทบสิ่งแวดล้อมของโครงการ
1. มาตรการป้องกันและแก้ไขผลกระทบสิ่งแวดล้อมในรายงานการวิเคราะห์ผลกระทบสิ่งแวดล้อมที่เสนอไว้ในรายงานฯ			
1.1 ให้เว้นแนวเขตรอบเขตประทานบัตรระยะ 10 เมตร โดยไม่ให้ทำเหมืองหรือกิจกรรมใดๆ และคงสภาพเดิมไว้	- มีการเว้นแนวเขต ไม่ทำเหมือง	-

<p style="text-align: center;">แนวเว้นเขต</p>
1.2 ให้ทำเหมืองโดยวิธีเหมืองหาบ ลักษณะแบบขั้นบันได โดยมีความสูงแต่ละขั้นไม่เกิน 6 เมตร ความกว้างของขั้นบันไดไม่น้อยกว่า 5 เมตร ความลาดเอียงหน้าขั้นบันไดไม่เกินกว่า 1:6 และความคุ้มครองความลาดชันสุดท้ายของหน้าเหมืองไม่ให้เกิน 45 องศา	- ทำมีการเหมืองลักษณะแบบขั้นบันไดและความคุ้มครองความลาดชันให้มีลักษณะที่ปลอดภัย	-

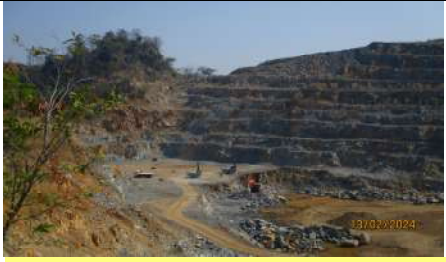
<p style="text-align: center;">สภาพหน้าเหมืองปัจจุบัน</p>

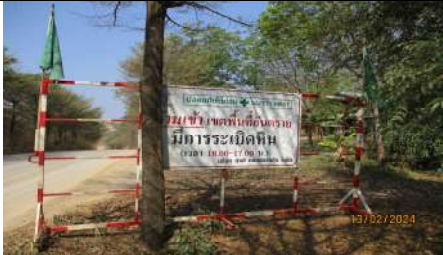
1.3 ให้ใช้ปริมาณวัตถุระเบิดสูงสุดไม่เกิน 68.03 กิโลกรัมหรือ 150 ปอนด์ต่อจังหวัดง่าง ทำการระเบิดวันละ 1 ครั้ง ในช่วงเวลา 16.00-17.00 น. โดยก่อนและหลังจุดการระเบิดต้องให้สัญญาณธงและเสียง ทุกครั้ง	- ก่อนการระเบิดมีการปิดกันเขตพื้นที่และมีสัญญาณเสียงเตือนทุกครั้ง พร้อมทั้งมีสัญญาณธงเตือนบริเวณพื้นที่เหมือง	-

<p>ป้ายเตือนพื้นที่อันตราย</p>

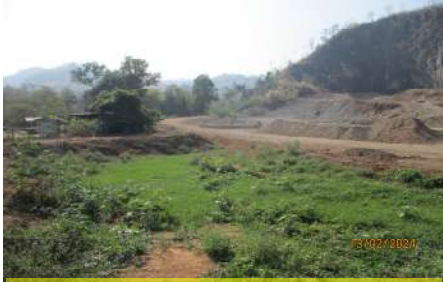
1.4 ให้เตรียมพื้นที่เก็บกองแร่ขนาดพื้นที่ 10 ไร่ และเตรียมพื้นที่เก็บกองเศษดินและเศษหินขนาด 15 ไร่ โดยเก็บกองสูงไม่เกิน 6 เมตร พร้อมทั้งสร้างคันทำนบขนาดฐานกว้าง 2 เมตร สูง 1.5 เมตร กว้างด้านบน 1 เมตร และระบายน้ำขนาดฐานกว้าง 0.75 เมตร ลึก 1 เมตร และความกว้างด้านบน 1.5 เมตร เพื่อเบนน้ำลงสู่บ่อดักตะกอน 2 บ่อ โดยมีขนาดพื้นที่บ่อละ 2 ไร่	- ปัจจุบันในพื้นที่โครงการมีพื้นที่เก็บกองแร่ที่สามารถรองรับแร่ได้อย่างอย่างดี ส่วนเศษดินและเศษหินส่วนใหญ่นำมาปรับปรุงพื้นที่และคันทำนบ อีกทั้งภายในพื้นที่โครงการยังมีคูระบายน้ำ และบ่อดักตะกอนจำนวน 2 บ่อ	-

<p>บ่อดักตะกอน 1</p>

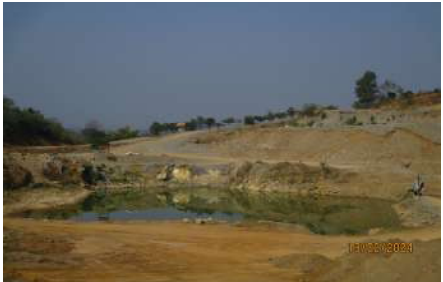
<p>บ่อดักตะกอน 2</p>

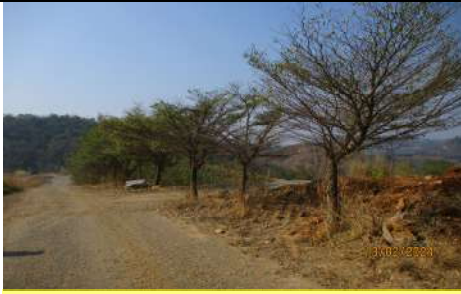
1.5 ให้ปลูกหญ้าแฝกเสริมบริเวณแนวขอบแปลง คำขอด้านทิศตะวันตกในแนวหมุดหลักฐานที่ 10-11 ในแนวขวางความลาดเทของพื้นที่ จำนวน 3 แถว แบบสลับฟันปลา โดยทำการ ปลูกและดูแลหญ้าแฝกให้สามารถสามารถ เจริญเติบโตได้ดีเป็นเวลาอย่างน้อย 1 ปี ก่อนถึง ระยะเวลาการทำเหมือง	- ปัจจุบันมีการปลูกต้นไม้เพิ่มเติม บริเวณพื้นที่ ด้านทิศตะวันตก	-

<p>แนวต้นไม้ทิศตะวันตก</p>

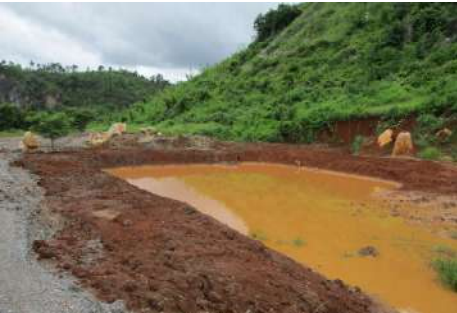
<p>บ่อดักตะกอนบริเวณเชิงเขา</p>
<p>2.2 การสร้างแนวถนนเข้าสู่พื้นที่โครงการจะต้องมีความต่อเนื่องกับถนนซึ่งเข้าสู่พื้นที่เก็บกองดินเพื่อใช้เป็นแนวป้องกันการชะล้างตะกอนมูลดินทรายลงสู่ทางน้ำธรรมชาติห้วยบงและพื้นที่เกษตรกรรมในบริเวณใกล้เคียง</p>	<p>- ปัจจุบันมีถนนต่อเนื่องเข้าถึงพื้นที่โครงการ</p>	-

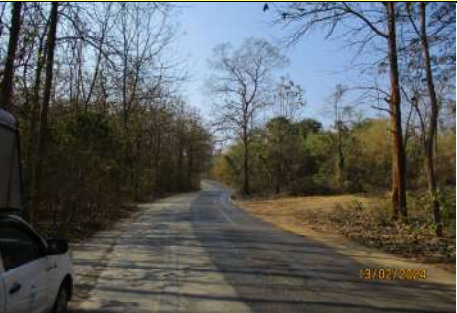
<p>ถนนเข้าพื้นที่โครงการ</p>

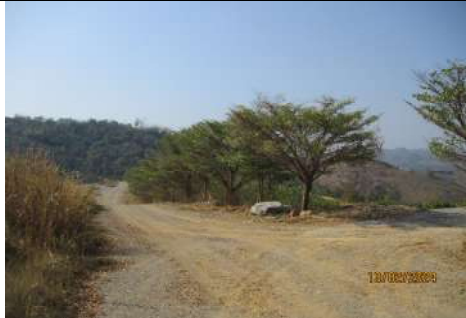
2.3 ให้ดำเนินการปลูกไม้ยืนต้นโตเร็วภายหลังการได้ รับประทานบัตรแล้ว(ระยะเตรียมการทำเหมือง) และก่อนที่จะมีการดำเนินโครงการ โดยวิธีการ ปลูกให้มีระยะ 2x2 เมตร (400 ต้น/ไร่) ในเขต พื้นที่เว้นการทำเหมือง รวมทั้งให้มีการบำรุง รักษาดูแลต้นไม้เหล่านั้นให้มีความเจริญเติบโตที่ดี ทั้งนี้ให้เสนอแผนการปลูกต้นไม้พร้อมทั้งระบุ พันธุ์ไม้ พื้นที่ปลูก ให้สำนักงานนโยบายและ แผนสิ่งแวดล้อม และกรมป่าไม้ เพื่อพิจารณา ความเหมาะสมก่อนดำเนินการ	- มีการปลูกต้นไม้บริเวณพื้นที่โครงการ และมี การบำรุงรักษาดูแลต้นไม้เหล่านั้นให้มีความ เจริญเติบโตที่ดี	-

ต้นไม้พื้นที่โครงการ

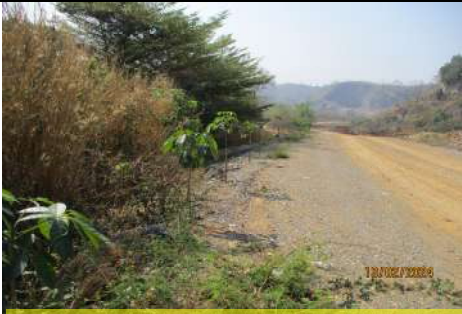
2.6 ให้ปรับปรุงฟื้นฟูพื้นที่โครงการฯ ที่ผ่านการทำเหมืองแร่ พร้อมทั้งให้รายงานผลการดำเนินงานให้สำนักงานนโยบายและแผนสิ่งแวดล้อม และกรมทรัพยากรธรณีทราบทุก 3 ปี นับจากวันที่ได้รับอนุญาตประทานบัตรโดยมีรายละเอียดของการดำเนินการ และตำแหน่งที่ดำเนินการอย่างเพียงพอในปีที่ผ่านมา	- มีการปรับปรุงฟื้นฟูพื้นที่ทำเหมืองโดยการปลูกต้นไม้บริเวณพื้นที่ว่างที่เอื้ออำนวย และมีการจัดเตรียมพันธุ์ไม้สำหรับปลูกเพิ่มเติม และทดแทนต้นไม้ที่ตาย รวมทั้งมีการจัดทำรายงานแผนฟื้นฟูเพื่อรายงานให้หน่วยงานที่เกี่ยวข้องทราบ (ภาคผนวกที่ 8)	-

<p>ปลูกต้นไม้เพิ่มเติม</p>

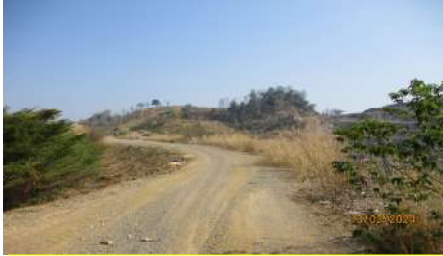
มาตรการป้องกัน และแก้ไขผลกระทบสิ่งแวดล้อม	รายละเอียดของการปฏิบัติ	เหตุผลที่ไม่ปฏิบัติ/ปฏิบัติไม่ครบ/ เปลี่ยนแปลงการปฏิบัติและข้อเสนอแนะ	รูปแสดงการปฏิบัติตามมาตรการป้องกันและ แก้ไขผลกระทบสิ่งแวดล้อมของโครงการ
มาตรการป้องกันและแก้ไขผลกระทบสิ่งแวดล้อมในรายงานการวิเคราะห์ผลกระทบสิ่งแวดล้อม 1. ให้เว้นพื้นที่ไม่ทำเหมืองห่างจากแนวเขตของคำ ขอต่ออายุประทานบัตรโดยรอบ เป็นระยะ 10 เมตร พร้อมทั้งดูแลรักษาพันธุ์ไม้ท้องถิ่นที่มีอยู่ เดิมในพื้นที่ที่ไม่ใช้ทำเหมืองและกิจกรรมที่ เกี่ยวข้องให้มีความเจริญเติบโตที่ดี	- มีการเว้นแนวเขตบริเวณขอบแปลง ประทานบัตร	-

แนวเว้นเขตบริเวณขอบแปลง
2. กำหนดการเปิดหน้าเหมืองให้มีทิศทางและ ลำดับขั้นตอน ตลอดจนขอบเขตพื้นที่ทำเหมือง ตามแผนผังโครงการทำเหมืองโดยเคร่งครัด เปิด หน้าเหมืองในลักษณะขั้นบันไดประมาณ 80-90 องศา และควบคุมความลาดชันของหน้าเหมือง โดยรวมไม่เกิน 45 องศา	- การเปิดหน้าเหมืองมีลักษณะขั้นบันได มีความลาด ชันประมาณ 45 องศา	-

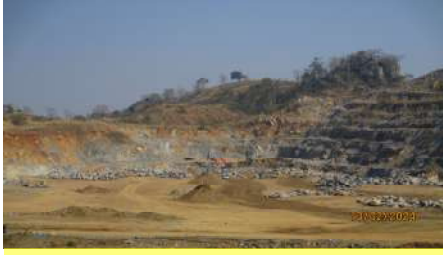
หน้าเหมืองปัจจุบัน

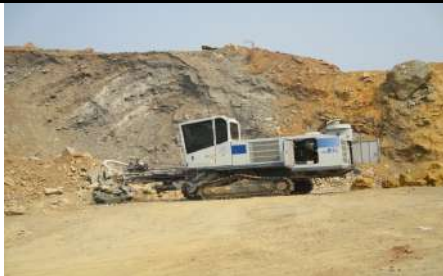
3. ใช้เครื่องเจาะระเบิดแบบดินตะขบที่มีเครื่อง ดูดฝุ่นติดตั้งที่บริเวณหัวเจาะหรือนำน้ำหล่อลง ในรูเจาะ เพื่อป้องกันการฟุ้งกระจายของฝุ่น ละอองที่เกิดจากการเจาะระเบิด	- เครื่องเจาะระเบิดเป็นแบบดินตะขบมีเครื่อง ดูดฝุ่นติดตั้งที่บริเวณหัวเจาะ เพื่อลดการฟุ้ง กระจายของฝุ่นละออง	-

เครื่องเจาะระเบิดที่มีเครื่องดูดฝุ่น

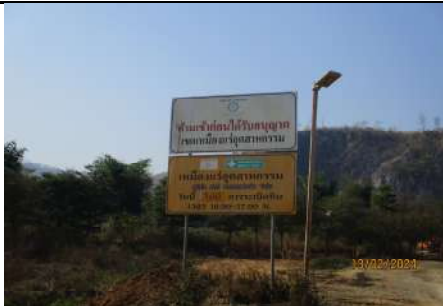
4. ให้ใช้ปริมาณวัตถุระเบิดสูงสุดไม่เกิน 70 กิโล เมตรต่อจังหวัดจระเข้ จุฑะเบิดด้วยกับแบบ หน่วงเวลา ระหว่างเวลา 16.00-17.00 น. วัน ละ 1 ครั้ง โดยให้มีสัญญาณเตือนก่อนการ ระเบิดให้ได้ยินและเห็นชัดเจนในระยะ 500 เมตร ทุกครั้ง และติดป้ายเตือนเวลาทำการ ระเบิดหินและเขตการใช้วัตถุระเบิดที่บริเวณ ปากทางเข้าเหมือง ทั้งนี้ให้หลีกเลี่ยงการระเบิด ย้อยหินที่มีขนาดใหญ่ ให้ใช้เครื่องเจาะกระแทก หรือเครื่องกระแทกหินทุบย้อยหินแทน	- การระเบิดหินแต่ละครั้งจะใช้วัตถุระเบิดไม่เกิน 70 กิโลกรัมต่อจังหวัดจระเข้ และทำการระเบิด วันละ 1 ครั้งช่วงเวลา 16.00-17.00 น. โดย ก่อนการระเบิดมีการปิดกันเขตพื้นที่และมี สัญญาณเตือนทุกครั้ง พร้อมทั้งมีสัญญาณธง เตือนบริเวณพื้นที่เหมือง (ภาคผนวกที่ 11)	-

ป้ายเตือนเวลาทำการระเบิด

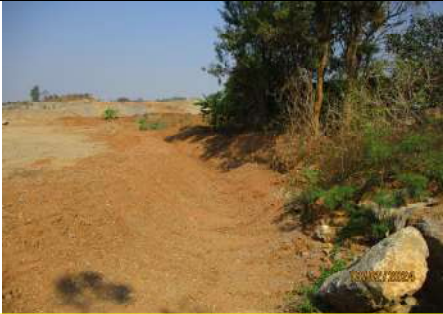
5. ให้สร้างคันทำนบกั้นดินอัดแน่น ขนาดฐานกว้างประมาณ 5 เมตร ความสูง 1 เมตร สันบนกว้าง 2 เมตร ร่วมกับร่องระบายน้ำ ขนาดความกว้าง 1.5 เมตร ท้องร่องกว้าง 1.2 เมตร ความลึก 1 เมตร ตามขอบแปลงประทานบัตรทางด้านทิศตะวันตกที่ระบุในแผนผังโครงการทำเหมือง พร้อมทั้งให้ปลูกหญ้าหรือพืชตระกูลถั่วคลุมดิน และต้นไม้ท้องถิ่นหรือไม่ไ้เร็วบนคันทำนบกั้นเพื่อป้องกันการชะล้างพังทลายของดิน	- บริเวณพื้นที่โครงการมีคันทำนบกั้น และคูระบายน้ำที่สามารถระบายน้ำลงบ่อดักตะกอนได้อย่างดี	-

คูระบายน้ำลงบ่อดักตะกอน

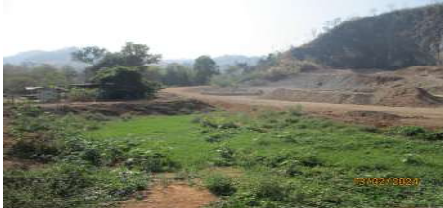
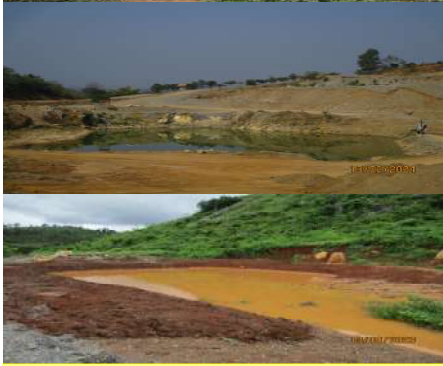
6. ให้ขุดบ่อดักตะกอน บ1 ขนาด 2x20x4 เมตร ความจุไม่น้อยกว่า 1,600 ลูกบาศก์เมตร บ่อ 2 ขนาด 20x40x4 เมตร ความจุไม่น้อยกว่า 3,200 ลูกบาศก์เมตร และบ่อ 3 ขนาด 40x40x 4 เมตร ความจุไม่น้อยกว่า 6,500 ลูกบาศก์เมตร ตามที่ระบุในแผนผังโครงการทำเหมือง เพื่อรองรับน้ำขุ่นและตะกอนดินที่สะสมตัวจากบ่อดักตะกอน และร่องระบายน้ำอย่างน้อยปีละ 1 ครั้ง เพื่อรักษาความลึกของบ่อและร่องดังกล่าว	- บริเวณพื้นที่เหมืองของโครงการมีบ่อดักตะกอน 3 บ่อ ที่สามารถรองรับน้ำได้อย่างดี และมีการขุดลอกบ่อดักตะกอนเพื่อประสิทธิภาพในการรองรับน้ำ	-

บ่อดักตะกอน 3 บ่อ ในพื้นที่เหมือง

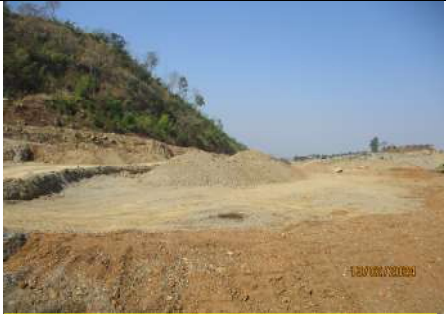
7. ให้จัดเตรียมพื้นที่กองเก็บเปลือกดิน บริเวณ อักษร ป ขนาดเนื้อที่ประมาณ 6 ไร่ และที่กอง เก็บแร่ บริเวณ ร1 และ ร2 ขนาดเนื้อที่ 0.5 ไร่ โดยให้เก็บกองเปลือกดินเป็นชั้นๆ แต่ละชั้นสูง ไม่เกิน 3 เมตร ความลาดชันรวมประมาณ 40 องศา พร้อมทั้งจัดให้มีคันทำนบกั้นน้ำร่วมกับร่อง ระบายน้ำ เพื่อเบี่ยงเบนทางน้ำชะล้างให้ไหลลง สู่บ่อดักตะกอน ทั้งนี้บริเวณกองเปลือกดินที่ไม่ มีการกองดินเพิ่มเติมให้ปลูกหญ้าหรือพืชคลุมดิน เพื่อป้องกันการชะล้างของดิน	- มีการจัดเตรียมพื้นที่เก็บกองแร่ที่ สามารถ รองรับแร่ได้อย่างเพียงพอ และมีคันทำนบกั้น และระบายน้ำที่สามารถระบายน้ำลงบ่อดัก ตะกอนได้	-

<p>พื้นที่เก็บกองเปลือกดิน</p>

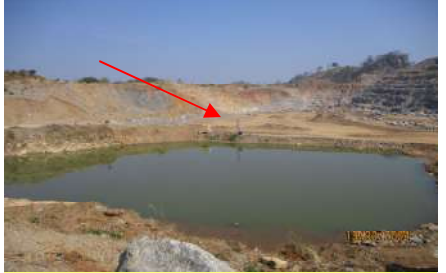
8. ให้ใช้น้ำจากบ่อดักตะกอนหรือแหล่งน้ำอื่นฉีด พรมน้ำบนเส้นทางขนส่งในบริเวณพื้นที่โครงการ และโรงโม่หิน อย่างน้อยวันละ 3-4 ครั้ง หรือ ตามความเหมาะสมกับสภาพภูมิอากาศ เพื่อลด การฟุ้งกระจายของฝุ่นละออง พร้อมทั้งปรับ ปรุงเส้นทางขนส่งแร่และเส้นทางสาธารณะที่ใช้ ประโยชน์ในการขนส่งให้มีสภาพใช้งานได้ดีและ ปลอดภัยอยู่เสมอ	- มีการติดตั้งเครื่องสูบน้ำบริเวณบ่อดักตะกอน เพื่อนำน้ำไปใช้ฉีดพรมเส้นทางขนส่งแร่ และ บริเวณพื้นที่โครงการ	-

<p>ติดตั้งเครื่องสูบน้ำบริเวณบ่อดักตะกอน</p>

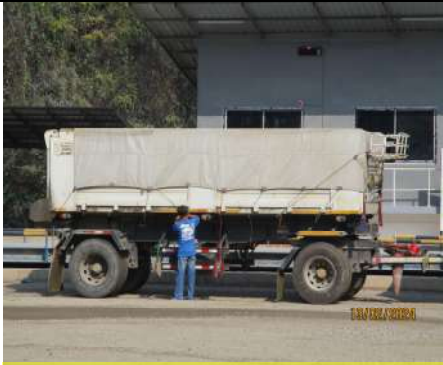
มาตรการป้องกัน และแก้ไขผลกระทบสิ่งแวดล้อม	รายละเอียดของการปฏิบัติ	เหตุผลที่ไม่ปฏิบัติ/ปฏิบัติไม่ครบ/ เปลี่ยนแปลงการปฏิบัติและข้อเสนอแนะ	รูปแสดงการปฏิบัติตามมาตรการป้องกันและ แก้ไขผลกระทบสิ่งแวดล้อมของโครงการ
9. การขนส่งแร่จะต้องใช้ความเร็วและน้ำหนักของรถบรรทุกให้เป็นไปตามที่ทางราชการกำหนด และควบคุมความเร็วไม่เกิน 30 กิโลเมตร/ชั่วโมง ในช่วงที่เป็นถนนลูกรังและที่ผ่านชุมชน พร้อมทั้งให้ปิดคลุมกระบะบรรทุกให้มิดชิดก่อนออกนอกพื้นที่โรงโม่หิน ทั้งนี้ ให้หลีกเลี่ยงการขนส่งแร่ในช่วงเวลาการเดินทางไป-กลับจากโรงเรียนและสถานที่ทำงานของเด็กนักเรียนและราษฎร (เวลา 07.00-08.00 น. และ 16.00-17.00 น.)	- มีป้ายเตือนการจำกัดความเร็วรถบรรทุก ป้ายเตือนการปิดคลุมผ้าใบและมีบ่อล้างล้อ ระบบสเปรย์ล้างล้อรถบรรทุก เพื่อลดการฟุ้งกระจายของฝุ่นละออง	-

<p>ปิดคลุมผ้าใบรถบรรทุกก่อนออกพื้นที่</p>

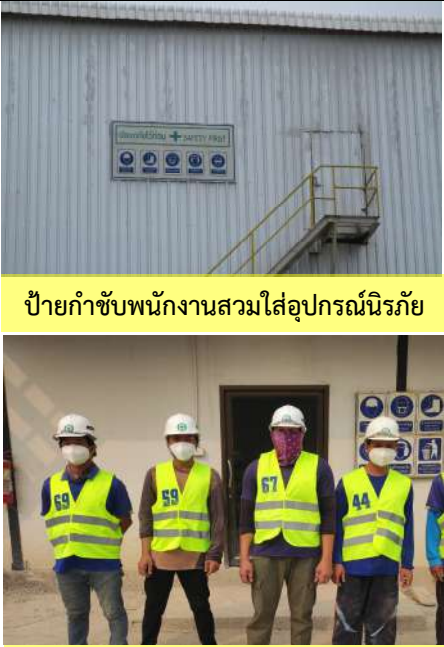
มาตรการป้องกัน และแก้ไขผลกระทบสิ่งแวดล้อม	รายละเอียดของการปฏิบัติ	เหตุผลที่ไม่ปฏิบัติ/ปฏิบัติไม่ครบ/ เปลี่ยนแปลงการปฏิบัติและข้อเสนอแนะ	รูปแสดงการปฏิบัติตามมาตรการป้องกันและ แก้ไขผลกระทบสิ่งแวดล้อมของโครงการ
<p>10. จัดหาและกำชับให้พนักงานสวมใส่อุปกรณ์ป้องกันอันตรายส่วนบุคคล เช่น หมวกนิรภัย รองเท้านิรภัย ถุงมือนิรภัย หน้ากากกันฝุ่น เครื่องป้องกันตา ป้องกันหู ฯลฯ ตามความเหมาะสมของลักษณะงานอย่างสม่ำเสมอ จัดให้มีน้ำดื่ม น้ำใช้ ที่พักอาศัย ส้วมที่ถูกสุขลักษณะ ในเขตเหมืองแร่ และจัดให้มีการตรวจสอบสุขภาพของพนักงาน อย่างน้อยปีละ 1 ครั้ง โดยการตรวจสอบร่างกายโดยทั่วไป ได้แก่ ความสามารถของการได้ยิน ระบบหายใจ ระบบประสาทในการรับรู้ และการเอ็กซเรย์ปอด พร้อมทั้งรายงานสรุปผลให้กรมอุตสาหกรรมพื้นฐานและการเหมืองแร่ สำนักงานนโยบายและแผนทรัพยากรธรรมชาติและสิ่งแวดล้อม และหน่วยงานที่เกี่ยวข้องทราบ</p>	<p>- มีการกำชับให้พนักงานสวมใส่อุปกรณ์ป้องกันอันตรายส่วนบุคคล เช่น หมวกนิรภัย รองเท้านิรภัย ถุงมือนิรภัย หน้ากากกันฝุ่น เครื่องป้องกันตา ป้องกันหู ฯลฯ และมีการตรวจสอบสุขภาพพนักงานเป็นประจำทุกปี ซึ่งการตรวจสอบสุขภาพประจำปี 2567 จะรายงานผลในเล่มถัดไป</p>	-

<p>ป้ายกำชับพนักงานสวมใส่อุปกรณ์นิรภัย</p> <p>พนักงานสวมใส่อุปกรณ์นิรภัย</p>

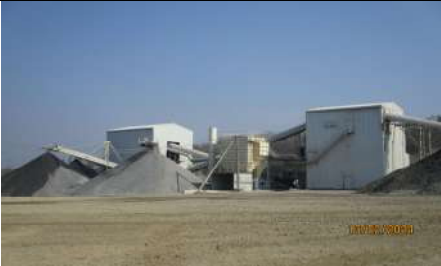
11. ให้ปรับปรุงโรงโม่หินเป็นระบบปิด และจัดให้มีระบบป้องกันผลกระทบสิ่งแวดล้อมให้ครบถ้วนตามข้อกำหนดประกาศกรมอุตสาหกรรมพื้นฐานและการเหมืองแร่ เรื่อง ให้โรงโม่บดหรือย่อยหินมีระบบป้องกันผลกระทบสิ่งแวดล้อม ลงวันที่ 12 มกราคม 2548 พร้อมทั้งให้บำรุงรักษาและใช้ระบบในขณะทำการผลิตแร่อย่างสม่ำเสมอด้วย โดยเฉพาะระบบป้องกันและลดการฟุ้งกระจายของฝุ่นละออง	- โรงโม่หินของโครงการเป็นระบบปิด และมีการติดตั้งระบบสเปรย์น้ำ เพื่อลดการฟุ้งกระจายของฝุ่นละออง	-

<p>การปิดคลุมโรงโม่</p>

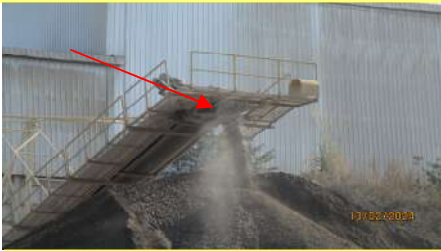
<p>ระบบสเปรย์น้ำปลายสายพานลำเลียง</p>

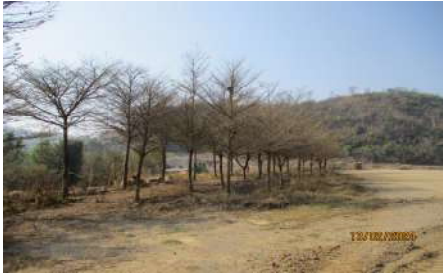
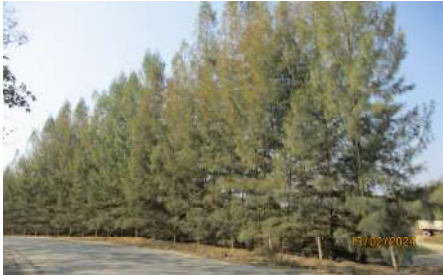
มาตรการป้องกัน และแก้ไขผลกระทบสิ่งแวดล้อม	รายละเอียดของการปฏิบัติ	เหตุผลที่ไม่ปฏิบัติ/ปฏิบัติไม่ครบ/ เปลี่ยนแปลงการปฏิบัติและข้อเสนอแนะ	รูปแสดงการปฏิบัติตามมาตรการป้องกันและ แก้ไขผลกระทบสิ่งแวดล้อมของโครงการ
14. ให้ทำการฟื้นฟูสภาพพื้นที่ที่ใช้ทำเหมือง และ พื้นที่เกี่ยวข้องควบคู่ไปกับการทำเหมืองแร่ ดังนี้ 14.1 ให้รักษาสภาพพืชพันธุ์ไม้ที่มีอยู่เดิม และ ปลูกไม้ยืนต้นท้องถิ่นหรือไม้โตเร็วเสริม ทดแทนต้นไม้ที่ตายลง เช่น ยูคาลิปตัส กระถินณรงค์ กระถินเทพาหรือสนประดิพัทธ์ เป็นต้น ล้อมรอบพื้นที่บริเวณโรงโม่หิน ใน พื้นที่ที่เว้นไม่ทำเหมือง บนคันทำนบดิน พื้นที่ที่ไม่ใช้ทำเหมืองและกิจกรรมที่ เกี่ยวข้องให้เติมพื้นที่ พร้อมทั้งดูแลรักษา ต้นไม้เหล่านั้นให้มีความเจริญเติบโตที่ดี เพื่อลดผลกระทบด้านฝุ่นละอองและ ทัศนียภาพพื้นที่โครงการ	- มีการฟื้นฟูสภาพพื้นที่ควบคู่ไปกับการทำเหมือง แร่ โดยการปลูกต้นไม้เพิ่มเติม บริเวณพื้นที่ว่าง และเอื้ออำนวย	-

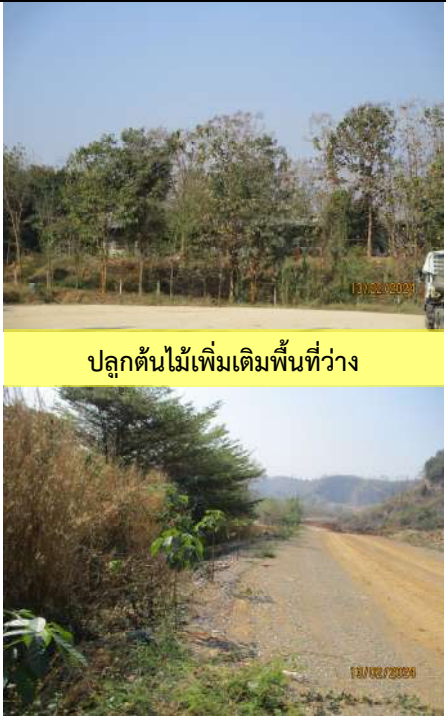
มาตรการป้องกัน และแก้ไขผลกระทบสิ่งแวดล้อม	รายละเอียดของการปฏิบัติ	เหตุผลที่ไม่ปฏิบัติ/ปฏิบัติไม่ครบ/ เปลี่ยนแปลงการปฏิบัติและข้อเสนอแนะ	รูปแสดงการปฏิบัติตามมาตรการป้องกันและ แก้ไขผลกระทบสิ่งแวดล้อมของโครงการ
<p>14.2 ขุดหลุมหรือร่องบนชั้นบันไดหน้าเหมืองบนภูเขาที่ทำถึงขอบเขตที่ทำเหมืองแล้ว พร้อมนำเปลือกดินที่กองเก็บไว้มาใส่หลุมหรือร่องดังกล่าว รวมทั้งชั้นบันไดที่ไม่มีการใช้ประโยชน์เพื่อการทำเหมืองให้เต็มแล้วปลูกพืชคลุมดิน ไม้ทรงพุ่ม และต้นไม้ท้องถิ่นหรือไม้โตเร็ว ระยะปลูก 2x2 เมตร แบบสลับฟันปลา ดังแนวทางดำเนินการในเอกสารแนบ สำหรับหน้าเหมืองซึ่งมีลักษณะเป็นบ่อเหมืองลึกลงไปจากระดับพื้นดินโดยรอบ ให้ปรับแต่งขอบขุมเหมืองและความลาดชันของชั้นบันไดที่อยู่เหนือระดับน้ำให้มีระดับพื้นดินโดยรอบ ให้ปรับแต่งขอบขุมเหมืองและความลาดชันของชั้นบันไดที่อยู่เหนือระดับน้ำให้มีเสถียรภาพแข็งแรงและปลอดภัย แล้วนำเปลือกดินมาปิดทับเพื่อปลูกพืชตระกูลหญ้าคลุมดิน เช่น หญ้าแฝก เพื่อป้องกันการชะล้างพังทลายของดิน และพัฒนาเป็นบ่อกักเก็บน้ำเพื่อใช้สอยต่อไป</p>	<p>- ปัจจุบันมีการทำเหมืองแร่อย่างต่อเนื่อง โดยจะทำการปลูกต้นไม้ บริเวณพื้นที่ว่างและเอื้ออำนวย</p>	-
