ผลการปฏิบัติตามมาตรการป้องกันและ  
แก้ไขผลกระทบสิ่งแวดล้อม

ตารางที่ 2.2-1 มาตรการป้องกันและแก้ไขผลกระทบสิ่งแวดล้อม โครงการ ดีเอ็มพีริโอ เฟลส (ส่วนขยายระยะที่ 2) (ระยะดำเนินการ)

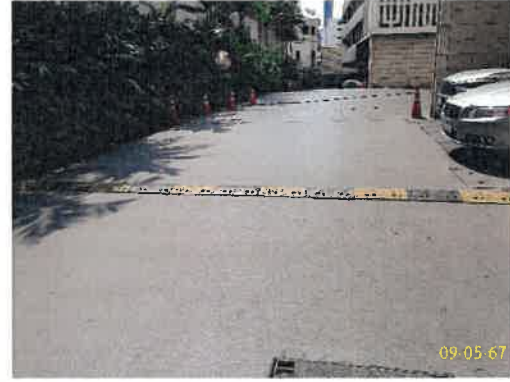
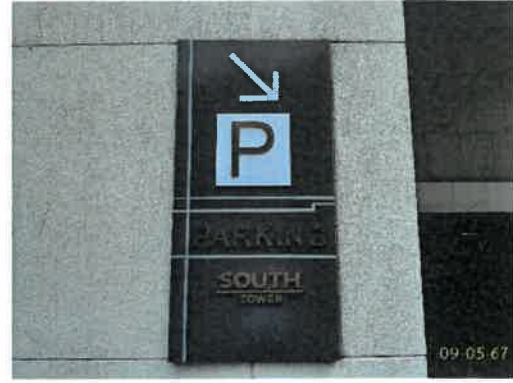
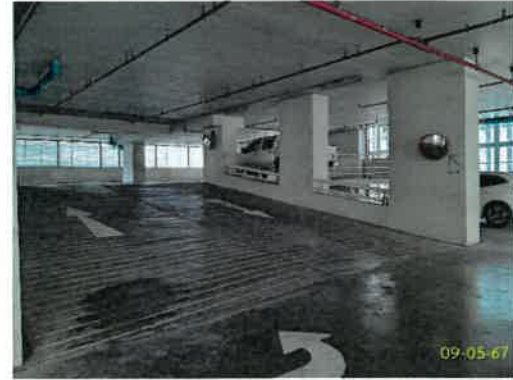
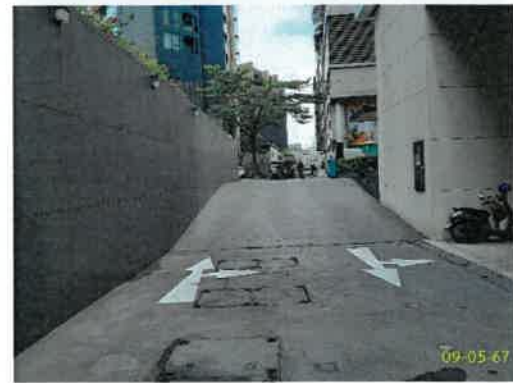
| องค์ประกอบทางสิ่งแวดล้อม | มาตรการป้องกันและแก้ไขผลกระทบสิ่งแวดล้อม | ผลการปฏิบัติและรายละเอียดการปฏิบัติตามมาตรการฯ<br>✓ = ปฏิบัติ ✗ = ไม่ได้ปฏิบัติ ○ = ปฏิบัติไม่ได้<br>◎ = ปฏิบัติได้แต่ไม่มีประสิทธิภาพ ● = ยังไม่ถึงเวลาปฏิบัติ | ปัญหา/อุปสรรค/แนวทางแก้ไข | เอกสารอ้างอิง |
|---|---|---|---|---|
| 1.2 คุณภาพอากาศ | 1. ติดตั้งป้ายเตือน “ห้ามติดเครื่องยนต์จอดรถ” ในพื้นที่จอดรถของอาคาร และกำชับให้เจ้าหน้าที่ควบคุมดูแลอย่างเคร่งครัด | ✓ | - | ภาพที่ 2.2-1 ป้ายสัญลักษณ์ และทิศทางจราจร |

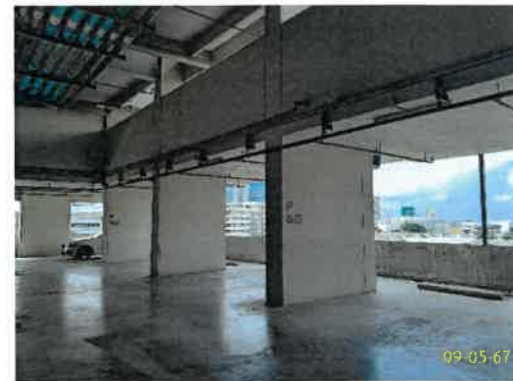
| องค์ประกอบทางสิ่งแวดล้อม | มาตรการป้องกันและแก้ไขผลกระทบสิ่งแวดล้อม | ผลการปฏิบัติและรายละเอียดการปฏิบัติตามมาตรการฯ<br>✓ = ปฏิบัติ ✗ = ไม่ได้ปฏิบัติ ○ = ปฏิบัติไม่ได้<br>◎ = ปฏิบัติได้แต่ไม่มีประสิทธิภาพ ● = ยังไม่ถึงเวลาปฏิบัติ | ปัญหา/อุปสรรค/แนวทางแก้ไข | เอกสารอ้างอิง |
|---|---|---|---|---|
| | 2. จัดให้มีการระบายอากาศในพื้นที่จอดรถด้วยพัดลมระบายอากาศ ที่ได้ออกแบบอัตราการระบายอากาศไม่น้อยกว่าที่กำหนดตามกฎหมายกระทรวง ฉบับที่ 50 (พ.ศ.2540) ออกตามความในพรบ.ควบคุมอาคาร (พ.ศ.2522) | ✓ | - | ภาพที่ 2.2-2 การระบายอากาศในพื้นที่จอดรถ |

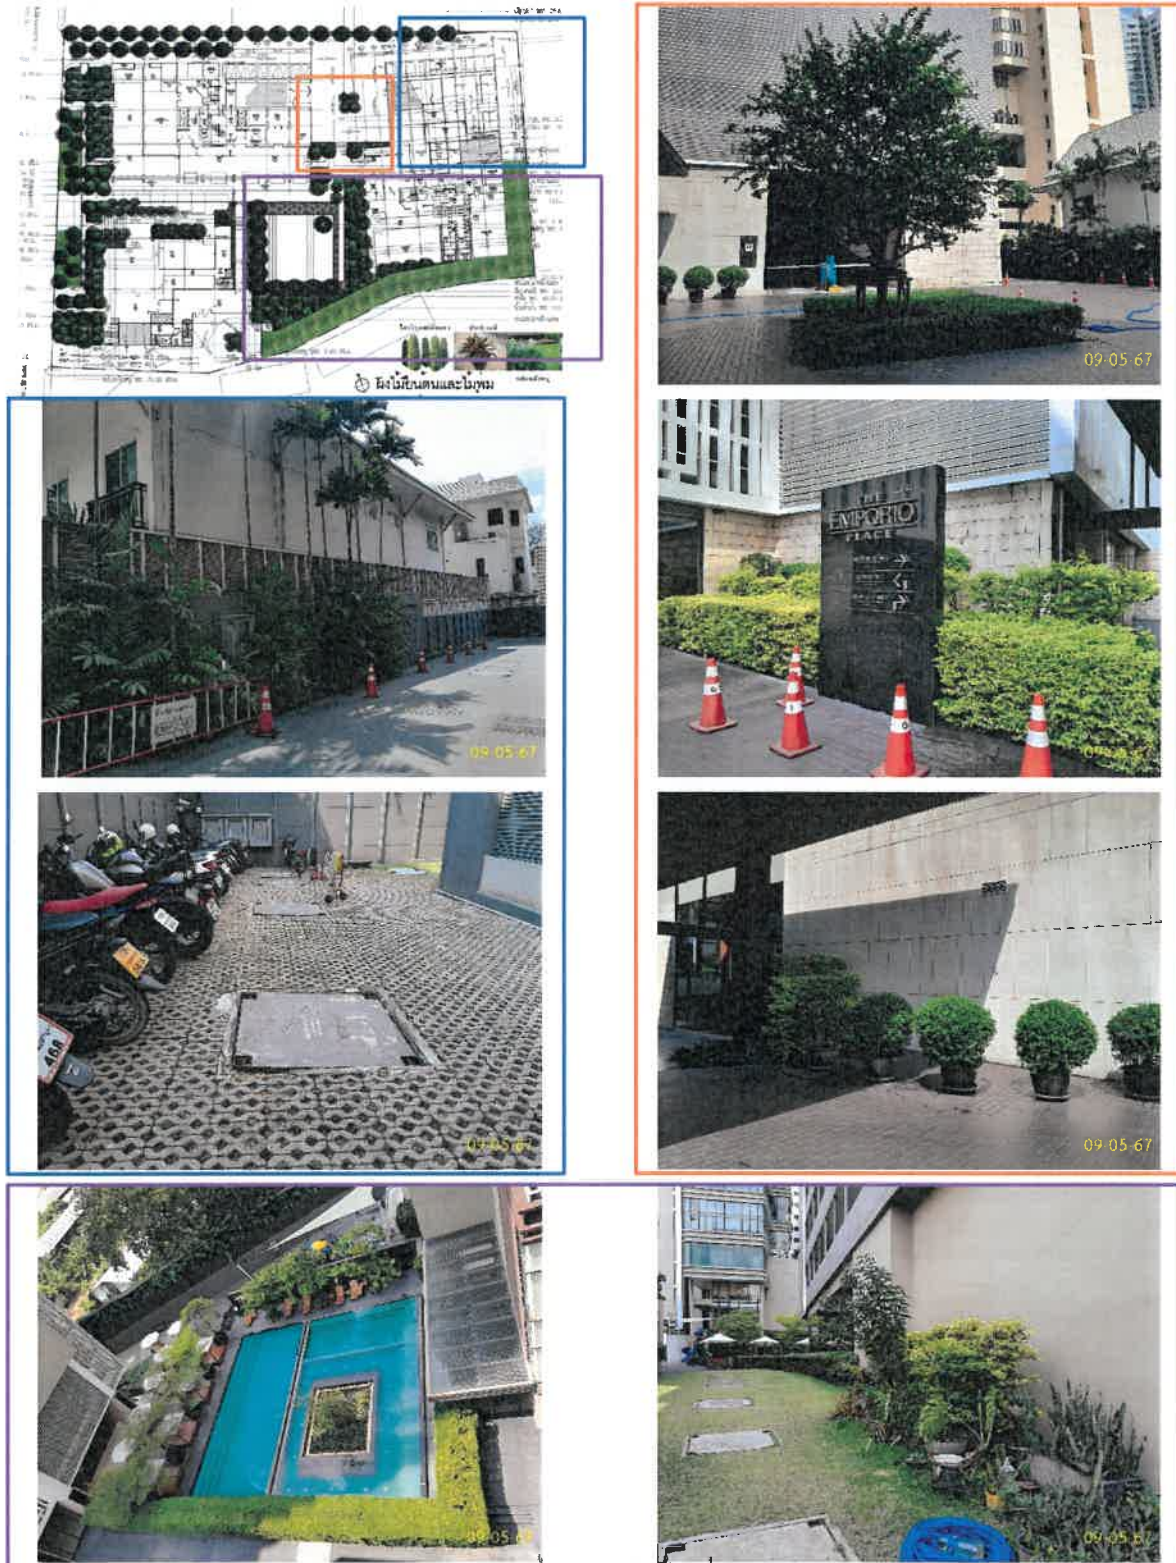
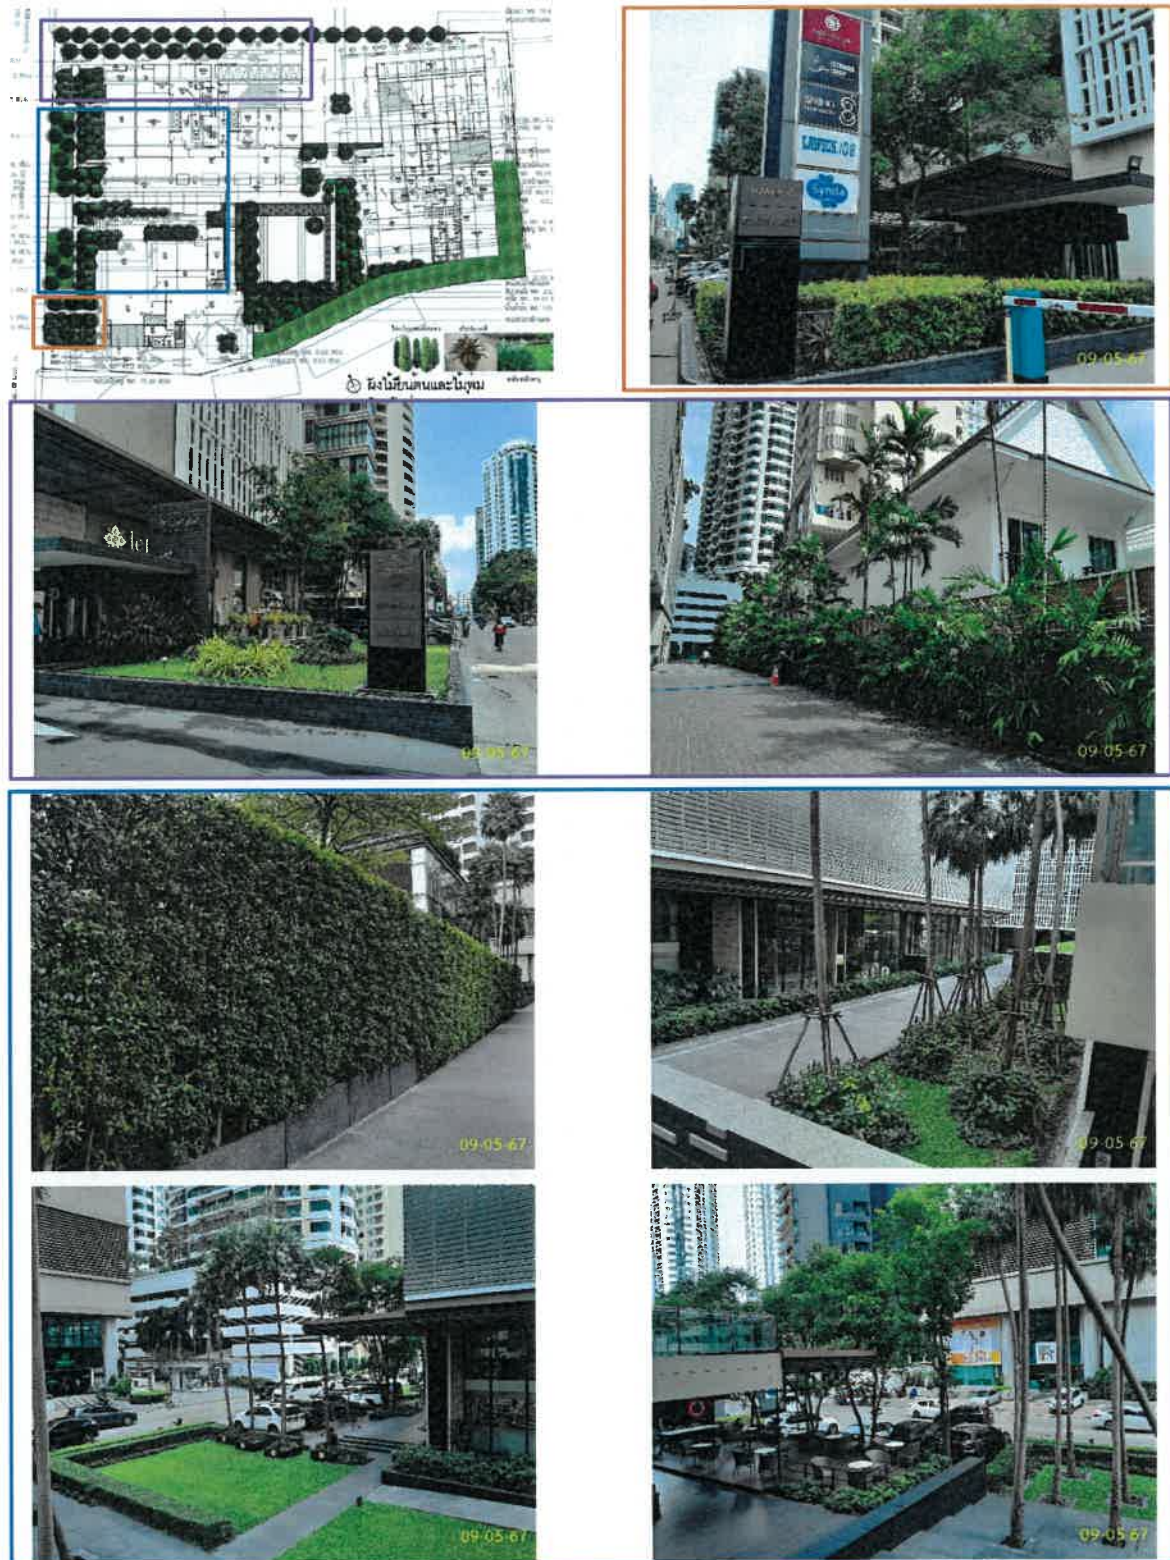
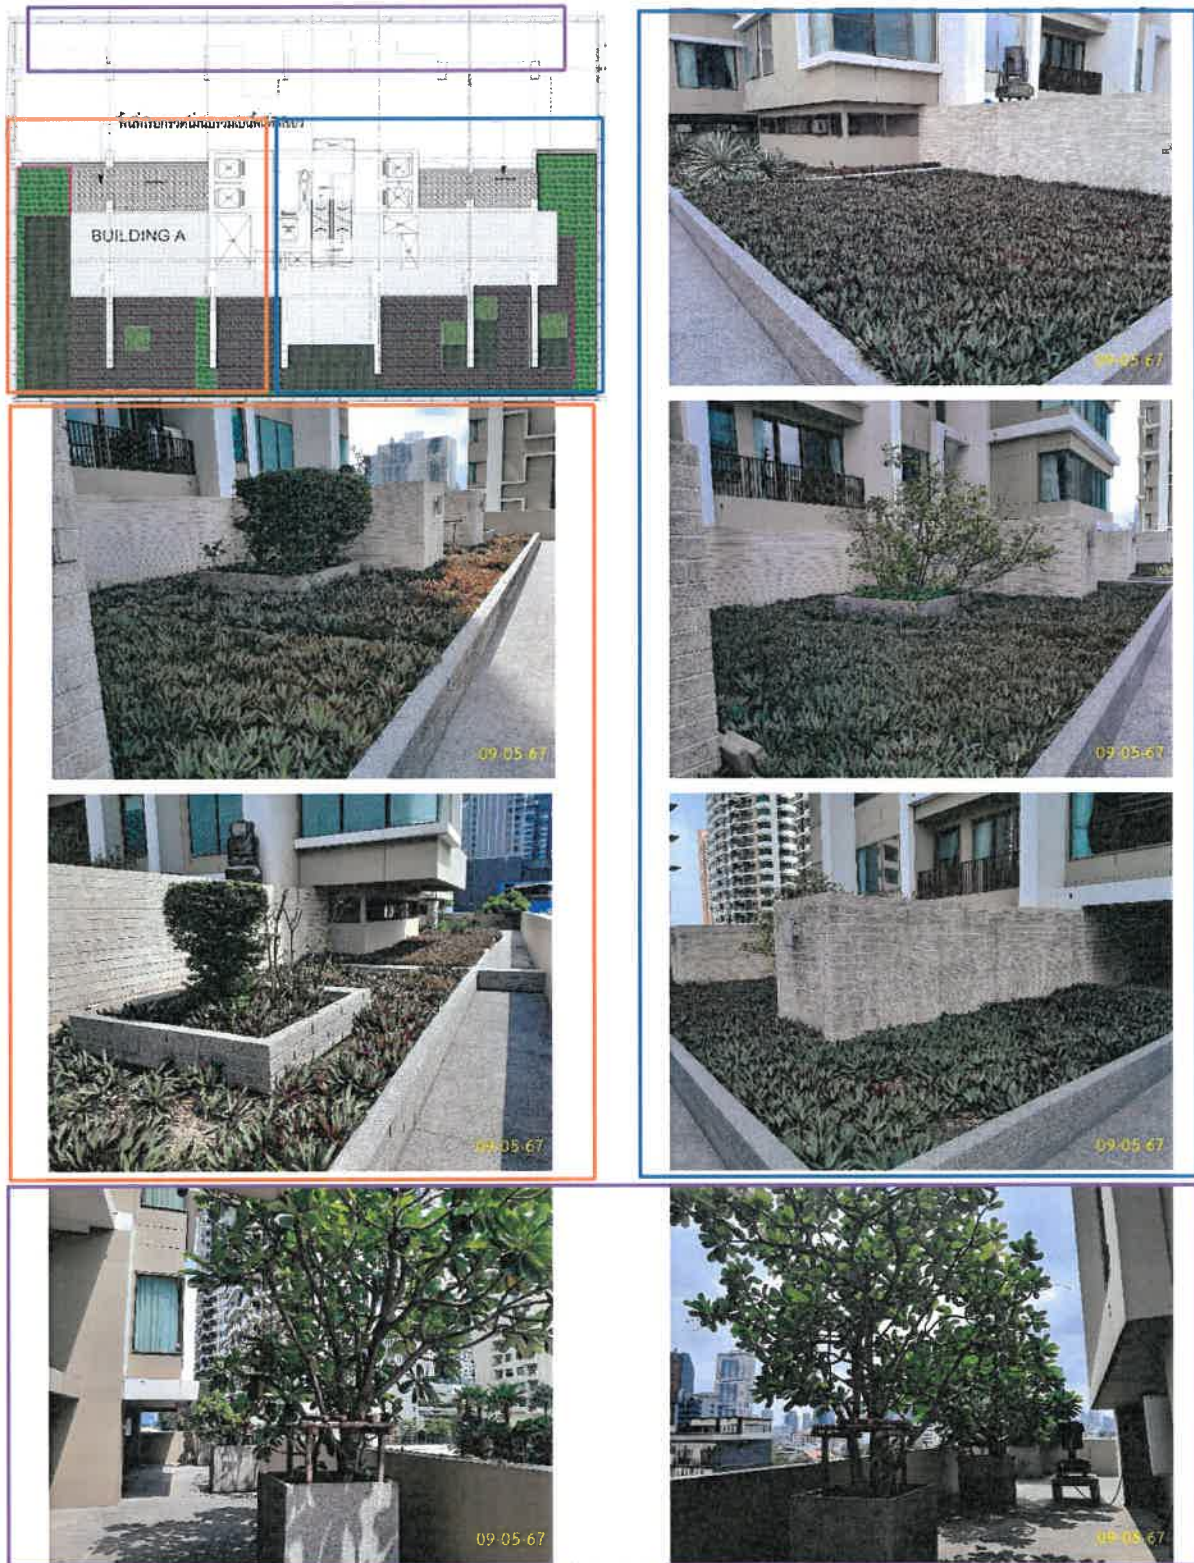
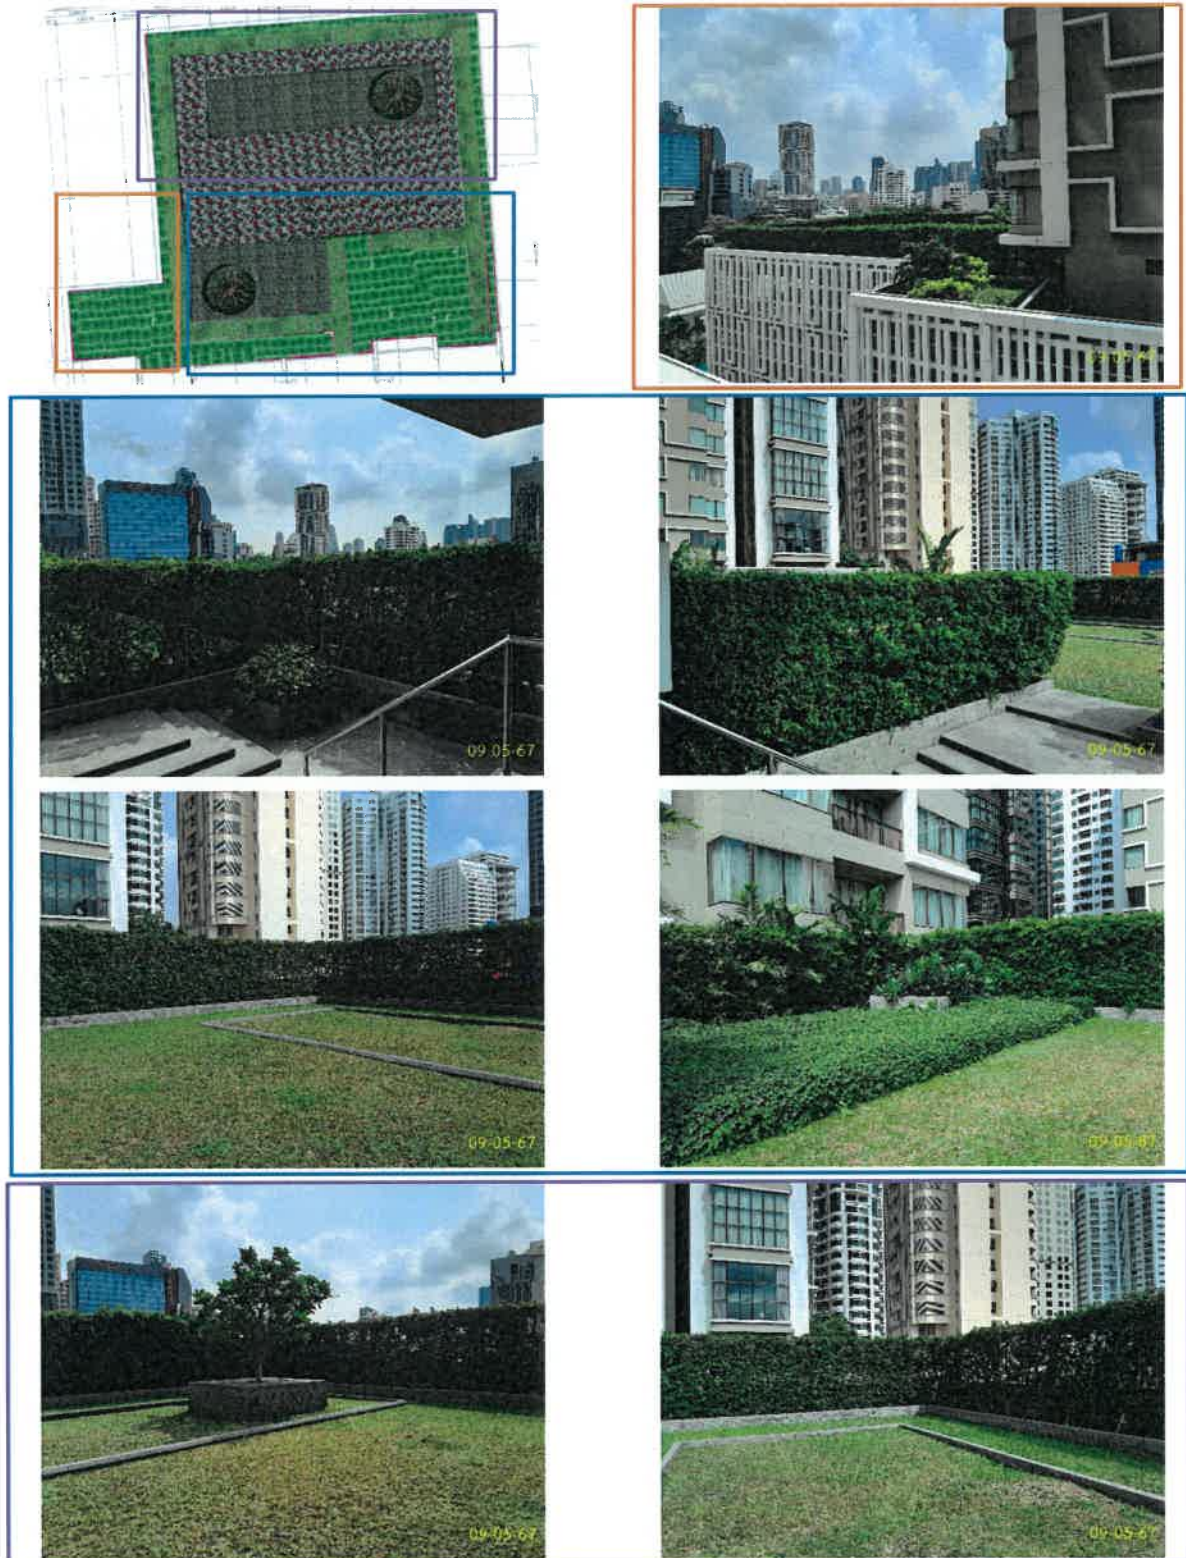
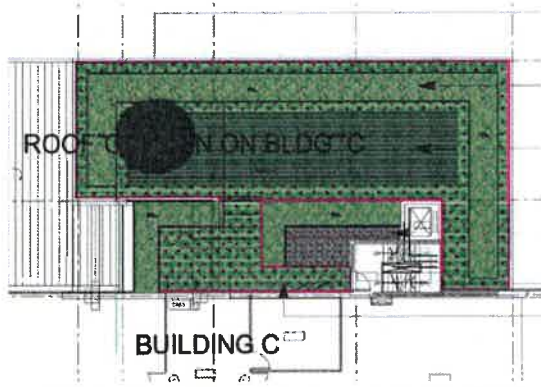
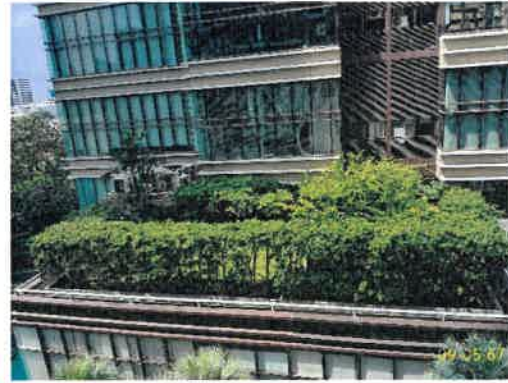
ภาพที่ 2.2-4 พื้นที่สีเขียวของโครงการ

| องค์ประกอบทางสิ่งแวดล้อม | มาตรการป้องกันและแก้ไขผลกระทบสิ่งแวดล้อม | ผลการปฏิบัติและรายละเอียดการปฏิบัติตามมาตรการฯ<br>✓ = ปฏิบัติ ✗ = ไม่ได้ปฏิบัติ ○ = ปฏิบัติไม่ได้<br>◎ = ปฏิบัติได้แต่ไม่มีประสิทธิภาพ ● = ยังไม่ถึงเวลาปฏิบัติ | ปัญหา/อุปสรรค/แนวทางแก้ไข | เอกสารอ้างอิง |
|---|---|---|---|---|
| | 4. จัดให้มีพื้นที่สีเขียวบริเวณพื้นที่ชั้นล่าง 1,312.96 ตรม. โดยเป็นพื้นที่ปลูกไม้ยืนต้น 1,081.77 ตรม. เพื่อช่วยในการดูดซับก๊าซคาร์บอนไดออกไซด์ | ✓ | - | ภาพที่ 2.2-4 พื้นที่สีเขียวโครงการ |

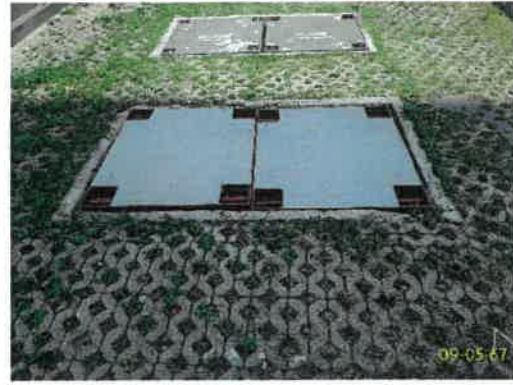
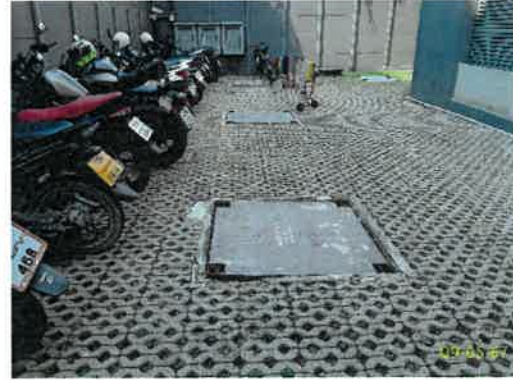
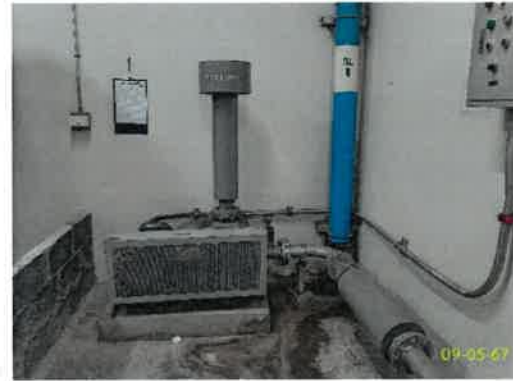
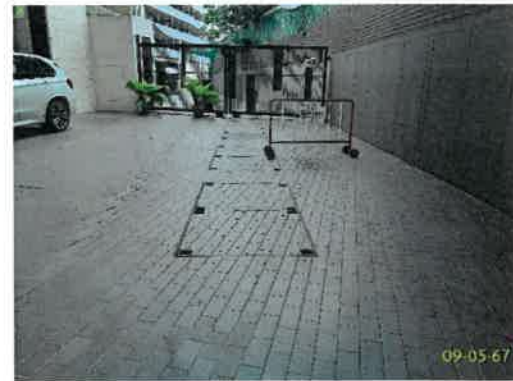
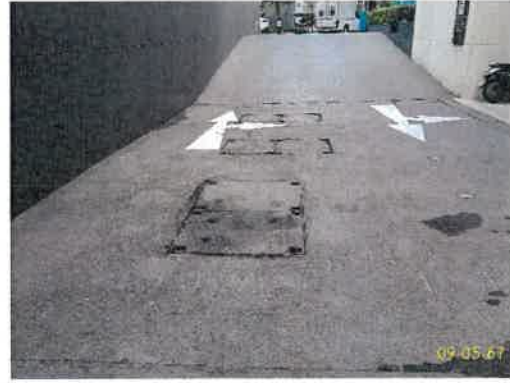
ภาพที่ 2.2-5 (ต่อ) ระบบบำบัดน้ำเสียโครงการ

| องค์ประกอบทาง<br>สิ่งแวดล้อม | มาตรการป้องกันและแก้ไขผลกระทบสิ่งแวดล้อม | ผลการปฏิบัติและรายละเอียดการปฏิบัติตามมาตรการฯ<br>✓ = ปฏิบัติ ✕ = ไม่ได้ปฏิบัติ ○ = ปฏิบัติไม่ได้<br>⊙ = ปฏิบัติได้แต่ไม่มีประสิทธิภาพ ● = ยังไม่ถึงเวลาปฏิบัติ | | ปัญหา/<br>อุปสรรค/แนว<br>ทางแก้ไข | เอกสารอ้างอิง |
|---|---|---|---|---|---|
| 1.6 อุทกวิทยาและ<br>คุณภาพน้ำผิวดิน | 1. จัดให้มีการบำบัดน้ำเสียที่เกิดขึ้นจากโครงการ ด้วยระบบบำบัดน้ำเสีย<br>แบบกรองเติมอากาศแบบสัมผัส (Contact Aeration Biofilter, CAB)<br>จำนวน 1 ชุด/อาคาร โดยออกแบบให้สามารถรองรับน้ำเสียได้สูงสุดรวม<br>301.32 ลูกบาศก์เมตร/วัน เพื่อให้น้ำทิ้งได้มาตรฐานคุณภาพน้ำทิ้งจาก<br>อาคารประเภท ก. ก่อนระบายลงสู่ระบบระบายน้ำสาธารณะ และ<br>ควบคุมดูแลการทำงานของระบบบำบัดน้ำเสียของโครงการให้มี<br>ประสิทธิภาพตามมาตรฐานการออกแบบ | ✓ | - โครงการมีระบบบำบัดน้ำเสีย อาคารละ 1 ชุด รองรับน้ำเสียรวมได้<br>200 ลบ.ม.ต่อวัน ปัจจุบันโครงการมีน้ำเสียเข้าระบบบำบัดน้ำเสีย เฉลี่ย<br>รวม 147 ลูกบาศก์เมตรต่อวัน | - | ภาพที่ 2.2-5 ระบบ<br>บำบัดน้ำเสียโครงการ |
| | 3. จัดให้มีการติดตั้งตะแกรงดักขยะที่บ่อพักน้ำสุดท้ายก่อนระบายออกนอก<br>โครงการ เพื่อดักเศษสิ่งสกปรกที่อาจติดมากับน้ำทิ้ง | ✓ | - นิติบุคคลอาคารชุดฯ ติดตั้งตะแกรงดักขยะที่บ่อพักน้ำสุดท้าย เพื่อ<br>ดักเศษสิ่งสกปรกที่อาจติดมากับน้ำทิ้ง | - | ภาพที่ 2.2-5 ระบบ<br>บำบัดน้ำเสียโครงการ |

| องค์ประกอบทางสิ่งแวดล้อม | มาตรการป้องกันและแก้ไขผลกระทบสิ่งแวดล้อม | ผลการปฏิบัติและรายละเอียดการปฏิบัติตามมาตรการฯ<br>✓ = ปฏิบัติ ✕ = ไม่ได้ปฏิบัติ ○ = ปฏิบัติไม่ได้<br>◐ = ปฏิบัติได้แต่ไม่มีประสิทธิภาพ ● = ยังไม่ถึงเวลาปฏิบัติ | ปัญหา/อุปสรรค/แนวทางแก้ไข | เอกสารอ้างอิง |
|---|---|---|---|---|
| 3.6 การบำบัดน้ำเสีย | 1. จัดให้มีการบำบัดน้ำเสียที่เกิดขึ้นจากโครงการ ด้วยระบบบำบัดน้ำเสียแบบกรองเติมอากาศแบบสัมผัส (Contact Aeration Biofilter, CAB) จำนวน 1 ชุด/อาคาร ประกอบด้วยหน่วยบำบัดต่าง ๆ ได้แก่ ถังตกไขมัน ถังเกราะ-กรองไร้อากาศ และถังกรองเติมอากาศแบบผิวสัมผัส ซึ่งในถังกรองเติมอากาศแบบผิวสัมผัส ประกอบด้วยส่วนแยกกาก (Solid Separation chamber) หรือถังเกราะ (Septic Tank) ส่วนกรองเติมอากาศ (Contact Aeration Biofilter chamber, CAB) และส่วนตกตะกอน (Sedimentation chamber) หรือ ถังตกตะกอน (Sedimentation Tank) ระบบบำบัดทั้งหมดของโครงการออกแบบให้สามารถรองรับน้ำเสียจากอาคารได้อย่างเพียงพอโดยออกแบบให้สามารถรองรับน้ำเสียได้สูงสุดรวม 348 ลูกบาศก์เมตร/วัน | ✓ - โครงการมีระบบบำบัดน้ำเสีย อาคารละ 1 ชุด รองรับน้ำเสียรวมได้ 200 ลบ.ม.ต่อวัน ปัจจุบันโครงการมีน้ำเสียเข้าระบบบำบัดน้ำเสีย เฉลี่ยรวม 118 ลูกบาศก์เมตรต่อวัน | - | ภาพที่ 2.2-5 ระบบบำบัดน้ำเสียโครงการ |

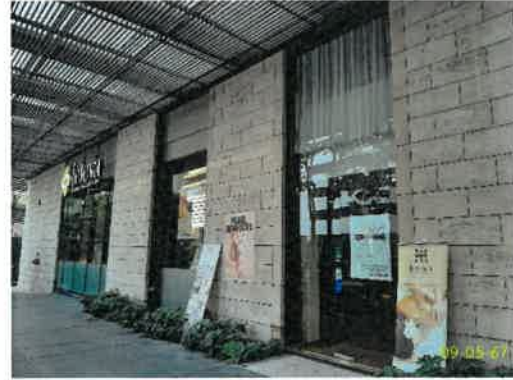
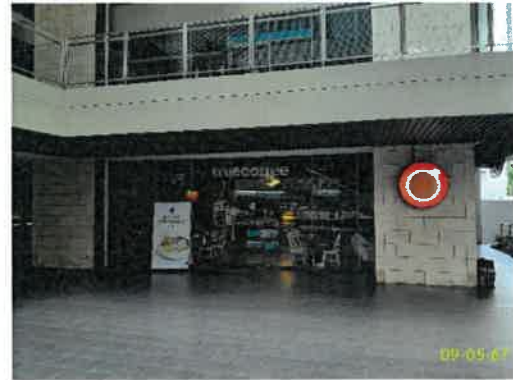
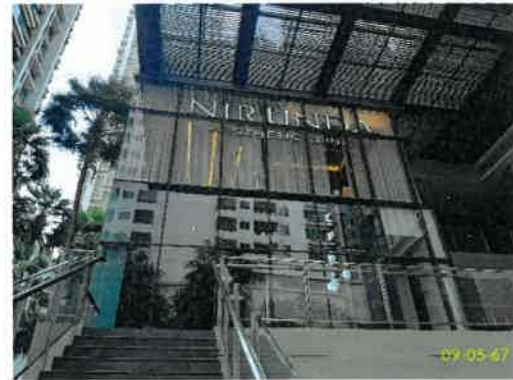
| องค์ประกอบทางสิ่งแวดล้อม | มาตรการป้องกันและแก้ไขผลกระทบสิ่งแวดล้อม | ผลการปฏิบัติและรายละเอียดการปฏิบัติตามมาตรการฯ<br>✓ = ปฏิบัติ ✗ = ไม่ได้ปฏิบัติ ○ = ปฏิบัติไม่ได้<br>⊙ = ปฏิบัติได้แต่ไม่มีประสิทธิภาพ ● = ยังไม่ถึงเวลาปฏิบัติ | ปัญหา/อุปสรรค/แนวทางแก้ไข | เอกสารอ้างอิง |
|---|---|---|---|---|
| 3.1 การใช้ประโยชน์ที่ดิน/ผังเมือง (ต่อ) | <p>คน/ไร่ ไม่เกินเกณฑ์ของกรมโยธาธิการและผังเมือง)</p> <p>2. โครงการฯ จะดำเนินการระบุในสัญญาซื้อขายถึงกิจกรรมที่ผู้ซื้อพื้นที่ร้านค้าที่ต้องปฏิบัติตามคือ จะไม่ทำกิจกรรมใดที่ขัดต่อ กฎกระทรวง ฉบับที่ 414 (พ.ศ.2542) ออกตามความในพระราชบัญญัติ การผังเมือง พ.ศ.2518 ซึ่งประกอบด้วย</p> <ul style="list-style-type: none"> <li>• โรงงานทุกจำพวกตามกฎหมายว่าด้วยโรงงาน</li> <li>• สถานที่บรรจุ เก็บ และห้องบรรจุก๊าซ</li> <li>• สถานที่เก็บน้ำมันเชื้อเพลิงสำหรับจำหน่าย</li> <li>• การเลี้ยงสัตว์ทุกชนิดเพื่อการค้า</li> <li>• สุสานและฌาปนสถาน</li> <li>• สถานที่เก็บสินค้า</li> <li>• ไซโลเพื่อเก็บผลผลิตทางการเกษตร</li> <li>• การกำจัดสิ่งปฏิกูลและมูลฝอย และ</li> <li>• การซื้อขาย/เก็บวัสดุ</li> </ul> <p>สำหรับกิจกรรมของร้านของโครงการฯ ในปัจจุบันยังไม่มีการทำสัญญาซื้อขาย จึงได้มีการกำหนดขอบเขตของกิจกรรมร้านค้าของโครงการฯ โดยกิจกรรมดังกล่าวประกอบด้วย</p> <p>ร้านค้าสะดวกซื้อ เช่น ร้านเซเว่นอีเลฟเว่น (7-Eleven) ร้านเอเอ็มพีเอ็ม (am-pm) เป็นต้น</p> | <p>-</p> <p>✓</p> <p>- โครงการขายพื้นที่ให้กับร้านค้าเรียบร้อยแล้ว ซึ่งร้านค้าที่เข้ามาดำเนินการ เป็นร้านสะดวกซื้อ ร้านกาแฟ โชว์รูมสินค้า</p> | - | ภาพที่ 2.2-8 ร้านค้าของโครงการ |

| องค์ประกอบทางสิ่งแวดล้อม | มาตรการป้องกันและแก้ไขผลกระทบสิ่งแวดล้อม | ผลการปฏิบัติและรายละเอียดการปฏิบัติตามมาตรการฯ<br>✓ = ปฏิบัติ ✕ = ไม่ได้ปฏิบัติ ○ = ปฏิบัติไม่ได้<br>⊙ = ปฏิบัติได้แต่ไม่มีประสิทธิภาพ ● = ยังไม่ถึงเวลาปฏิบัติ | ปัญหา/อุปสรรค/แนวทางแก้ไข | เอกสารอ้างอิง |
|---|---|---|---|---|
| 3.1 การใช้ประโยชน์ที่ดิน/ผังเมือง (ต่อ) | <ul style="list-style-type: none"> <li>• ร้านอินเทอร์เน็ต</li> <li>• ร้านกาแฟ เช่น ร้านสตาร์บัคส์ (Starbucks) ร้านทรูคาเฟ่ (True Café) เป็นต้น</li> <li>• ซูเปอร์มาร์เก็ต เช่น วิลล่ามาร์เก็ต ท็อปซูเปอร์มาร์เก็ต เป็นต้น</li> <li>• ร้านเบเกอรี่ เช่น ร้านพัฟฟ์ แอนด์ พาย (Puff &amp; Pie) ร้านไอศกรีม lberry เป็นต้น</li> <li>• ร้านสปา หรือร้านนวด</li> <li>• ธนาคาร</li> <li>• สถานเสริมความงาม เช่น ร้านตัดผม</li> <li>• โชว์รูมสินค้า เช่น เพอร์นิเจอร์ สินค้าตกแต่งบ้าน เป็นต้น</li> <li>• ร้านขายเสื้อผ้า หรือเครื่องประดับ</li> </ul> | ✓<br>- โครงการขายพื้นที่ให้กับร้านค้าเรียบร้อยแล้ว ซึ่งร้านค้าที่เข้ามาดำเนินการ เป็นร้านสะดวกซื้อ ร้านกาแฟ โชว์รูมสินค้า | - | ภาพที่ 2.2-8 ร้านค้าของโครงการ |

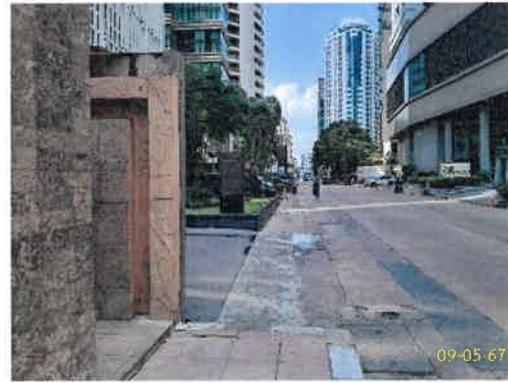
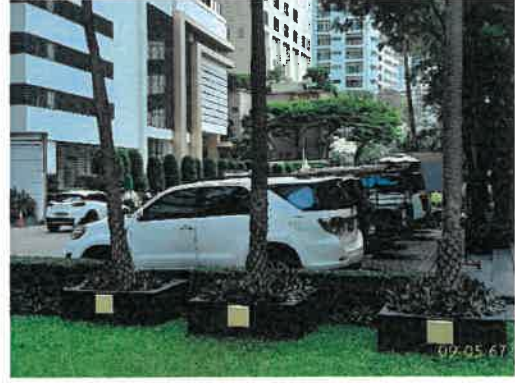
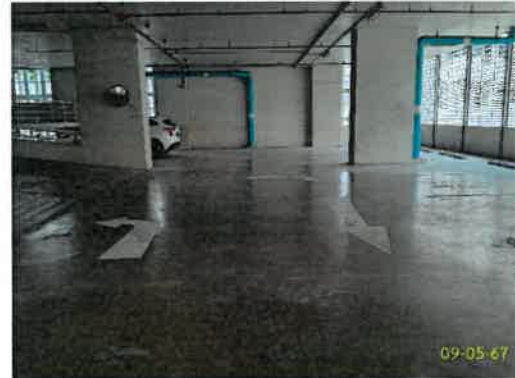
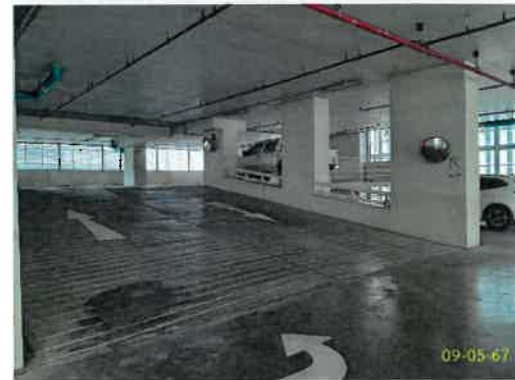
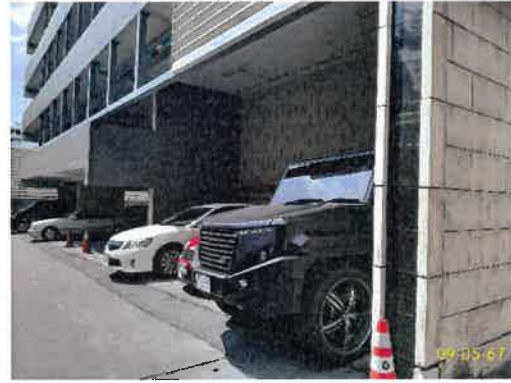
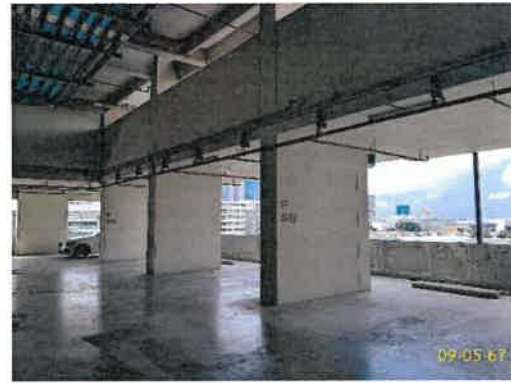
ภาพที่ 2.2-9 (ต่อ) การจราจรในโครงการ

| องค์ประกอบทางสิ่งแวดล้อม | มาตรการป้องกันและแก้ไขผลกระทบสิ่งแวดล้อม | ผลการปฏิบัติและรายละเอียดการปฏิบัติตามมาตรการฯ<br>✓ = ปฏิบัติ ✕ = ไม่ได้ปฏิบัติ ○ = ปฏิบัติไม่ได้<br>⊙ = ปฏิบัติได้แต่ไม่มีประสิทธิภาพ ● = ยังไม่ถึงเวลาปฏิบัติ | ปัญหา/อุปสรรค/แนวทางแก้ไข | เอกสารอ้างอิง |
|---|---|---|---|---|
| 3.2 การคมนาคมขนส่ง | <p>1. จัดให้มีพื้นที่จอดรถอย่างน้อย 483 คัน สอดคล้องกับพื้นที่ใช้สอยแต่ละอาคารและกฎหมายที่เกี่ยวข้อง ตามพื้นที่อาคารขนาดใหญ่ รวมทั้งบริเวณทางเข้า-ออกจะจัดให้สอดคล้องกับสภาพการจราจรของถนนสุขุมวิท แต่ละหลังมีที่จอดรถที่จัดเตรียมไว้ดังนี้</p> <ul style="list-style-type: none"> <li>• อาคาร A มีที่จอดรถจำนวน 224 คัน</li> <li>• อาคาร B มีที่จอดรถจำนวน 202 คัน</li> <li>• อาคาร C มีที่จอดรถจำนวน 57 คัน</li> </ul> | ✓<br>- โครงการมีพื้นที่จอดรถรวม 482 คัน แต่ละอาคารมีที่จอดรถ ดังนี้ <ul style="list-style-type: none"> <li>• อาคาร A มีที่จอดรถจำนวน 223 คัน</li> <li>• อาคาร B มีที่จอดรถจำนวน 202 คัน</li> <li>• อาคาร C มีที่จอดรถจำนวน 57 คัน</li> </ul> | - | ภาพที่ 2.2-9 การจราจรในโครงการ |

| องค์ประกอบทางสิ่งแวดล้อม | มาตรการป้องกันและแก้ไขผลกระทบสิ่งแวดล้อม | ผลการปฏิบัติและรายละเอียดการปฏิบัติตามมาตรการฯ<br>✓ = ปฏิบัติ ✗ = ไม่ได้ปฏิบัติ ○ = ปฏิบัติไม่ได้<br>⊙ = ปฏิบัติได้แต่ไม่มีประสิทธิภาพ ● = ยังไม่ถึงเวลาปฏิบัติ | ปัญหา/อุปสรรค/แนวทางการแก้ไข | เอกสารอ้างอิง |
|---|---|---|---|---|
| 3.2 การคมนาคมขนส่ง (ต่อ) | 2. จัดให้มีที่จอดรถสำหรับร้านค้าเนื่องจาก อาคาร A และ อาคาร C มีร้านค้าจำนวน 1 และ 6 ร้าน ตามลำดับ ผู้ใช้บริการร้านค้าของแต่ละอาคารสามารถใช้ที่จอดรถของโครงการฯ โดยโครงการฯ ได้จัดที่จอดรถของผู้ใช้บริการ ของร้านค้าแยกจากส่วนของที่พักอาศัย โดยอาคาร A จัดให้ผู้เช่าใช้บริการร้านค้าจอดรถในบริเวณชั้นที่ 1 ตำแหน่ง กริดที่ A4.1- A8 จำนวนทั้งหมด 8 คัน และอาคาร C จัดให้ผู้เช่าใช้บริการร้านค้าจอดรถในบริเวณชั้นที่ B2 บริเวณใกล้กับลิฟต์ที่บริการร้านค้า จำนวน 12 คัน โดยโครงการจะนำราวเหล็กกัน เพื่อเว้นพื้นที่ตำแหน่งที่จอดรถดังกล่าวสำหรับผู้ใช้บริการร้านค้าของอาคาร A และอาคาร C เท่านั้น โดยมีเจ้าหน้าที่คอยอำนวยความสะดวก ซึ่งไม่ส่งผลกระทบในด้านความเพียงพอของพื้นที่จอดรถ แต่อย่างใด | ✓ - โครงการมีที่จอดรถสำหรับร้านค้า อาคาร A และ อาคาร B อยู่บริเวณด้านหน้าอาคาร โดยอาคาร A มีที่จอดรถจำนวน 6 คัน และอาคาร B จำนวน 5 คัน | - | ภาพที่ 2.2-9 การจราจรในโครงการ |

| องค์ประกอบทางสิ่งแวดล้อม | มาตรการป้องกันและแก้ไขผลกระทบสิ่งแวดล้อม | ผลการปฏิบัติและรายละเอียดการปฏิบัติตามมาตรการ<br>✓ = ปฏิบัติ ✕ = ไม่ได้ปฏิบัติ ○ = ปฏิบัติไม่ได้<br>⊙ = ปฏิบัติได้แต่ไม่มีประสิทธิภาพ ● = ยังไม่ถึงเวลาปฏิบัติ | ปัญหา/อุปสรรค/แนวทางแก้ไข | เอกสารอ้างอิง |
|---|---|---|---|---|
| | 7. จัดให้มีป้อมยามสำหรับรับจ่ายบัตรบริเวณทางเข้า-ออก จะตั้งไว้ให้ลึกเข้าไปจากปากทางเข้า-ออกอย่างน้อย 30 เมตร เพื่อป้องกันไม่ให้เกิดความยาวของแถวคอยซึ่งจะทำให้กีดขวางการจราจรในถนนสุขุมวิท 24 บริเวณด้านหน้าโครงการ | ✓ - โครงการจัดทำระบบคีย์การ์ดเข้าออกโครงการ ส่วนผู้มาติดต่อมี รปภ.ในการจัดบันทึกการเข้า-ออกโครงการ ซึ่งอยู่ห่างจากทางเข้าออกโครงการประมาณ 30 เมตร พร้อมทั้งมีป้อม รปภ. | - | ภาพที่ 2.2-9 การจราจรในโครงการ |
| | 8. ติดตั้งป้ายแสดงทางเข้า-ออก ในระยะที่สามารถมองเห็นได้ง่ายก่อน เข้าสู่พื้นที่โครงการเพื่อให้ผู้ขับขี่ยานพาหนะที่จะเลี้ยวเข้าสู่โครงการชะลอรถและเตรียมพร้อมก่อนเข้าโครงการ | ✓ - โครงการติดตั้งป้ายโครงการ และป้ายทางเข้า-ออกโครงการ ซึ่งสามารถมองเห็นได้ชัดเจน | - | ภาพที่ 2.2-9 การจราจรในโครงการ |

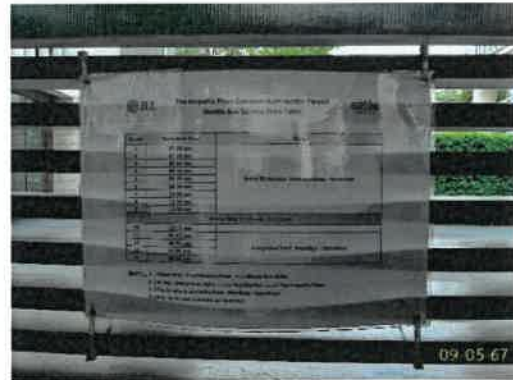
ภาพที่ 2.2-10 ตารางรับส่งผู้พักอาศัย

| องค์ประกอบทางสิ่งแวดล้อม | มาตรการป้องกันและแก้ไขผลกระทบสิ่งแวดล้อม | ผลการปฏิบัติและรายละเอียดการปฏิบัติตามมาตรการฯ<br>✓ = ปฏิบัติ ✗ = ไม่ได้ปฏิบัติ ○ = ปฏิบัติไม่ได้<br>⊙ = ปฏิบัติได้แต่ไม่มีประสิทธิภาพ ● = ยังไม่ถึงเวลาปฏิบัติ | ปัญหา/อุปสรรค/แนวทางแก้ไข | เอกสารอ้างอิง |
|---|---|---|---|---|
| | <p>11. จัดให้มีมาตรการประชาสัมพันธ์แก่ผู้พักอาศัยโครงการในด้านต่าง ๆ ดังนี้</p> <ul style="list-style-type: none"> <li>ประชาสัมพันธ์ให้ผู้พักอาศัยที่เดินทางโดยใช้บริการระบบขนส่งมวลชนให้มากขึ้น โดยการติดตั้งป้ายประชาสัมพันธ์เส้นทางเดินรถ ผ่านพับ สื่อต่าง ๆ เป็นต้น</li> <li>ประชาสัมพันธ์ให้ผู้พักอาศัยทราบถึงเส้นทางลัดของซอยสุขุมวิท 24 ที่สามารถทะลุไปยังถนนอื่น ๆ ได้</li> </ul> | ✓<br>- โครงการมีมาตรการประชาสัมพันธ์ ดังนี้<br>1) มีรถรับส่งสำหรับไปที่สถานีรถไฟฟ้า ตามตารางเวลา<br>2) จัดเจ้าหน้าที่ดูแลทางเข้าออกโครงการ<br>3) ติดตั้งป้าย สัญญาณจราจรต่าง ๆ บริเวณทางโค้ง เพื่ออำนวยความสะดวกแก่ผู้พักอาศัย | - | ภาพที่ 2.2-1 ป้ายสัญลักษณ์ และทิศทางจราจร<br>ภาพที่ 2.2-3 ระบบความปลอดภัย<br>ภาพที่ 2.2-10 ตารางรับส่งผู้พักอาศัย |

| องค์ประกอบทางสิ่งแวดล้อม | มาตรการป้องกันและแก้ไขผลกระทบสิ่งแวดล้อม | ผลการปฏิบัติและรายละเอียดการปฏิบัติตามมาตรการฯ<br>✓ = ปฏิบัติ ✗ = ไม่ได้ปฏิบัติ ○ = ปฏิบัติไม่ได้<br>⊙ = ปฏิบัติได้แต่ไม่มีประสิทธิภาพ ● = ยังไม่ถึงเวลาปฏิบัติ | ปัญหา/อุปสรรค/แนวทางแก้ไข | เอกสารอ้างอิง |
|---|---|---|---|---|
| 3.2 การคมนาคมขนส่ง (ต่อ) | <ul style="list-style-type: none"> <li>• ประชาสัมพันธ์เส้นทางจราจรที่ไม่มีปัญหาติดขัดให้ผู้พักอาศัยทราบ รวมทั้งเส้นทางลัดรอบ ๆ พื้นที่โครงการ</li> <li>• ประชาสัมพันธ์ให้ผู้พักอาศัยที่เดินทางในเส้นทางเดียวกันไปด้วยกัน</li> <li>• ประชาสัมพันธ์ให้ผู้พักอาศัยเดินทางนอกช่วงเวลาเร่งด่วน (07.00-09.00 น.)</li> <li>• ประสานงานกับโครงการมาฮอกกานี ในด้านการจัดการจราจร เช่น ร่วมกันส่งเสริม และประชาสัมพันธ์การใช้บริการระบบขนส่งมวลชน การจัดเจ้าหน้าที่ประจำบริเวณทางเข้า-ออกของโครงการเพื่อคอยดูแลและจัดการการเข้า-ออกไม่ให้กีดขวางเส้นทางสาธารณะ</li> <li>• ติดตั้งป้าย/สัญญาณจราจรต่าง ๆ/ตัวหนอน บริเวณทางโค้ง ทางแยกต่าง ๆ ของถนนภายในโครงการและที่จอดรถตามความเหมาะสม เพื่ออำนวยความสะดวกแก่ผู้พักอาศัย</li> </ul> | <p>✓ - โครงการมีมาตรการประชาสัมพันธ์ ดังนี้</p> <ol style="list-style-type: none"> <li>1) มีรถรับส่งสำหรับไปที่สถานีรถไฟฟ้า ตามตารางเวลา</li> <li>2) จัดเจ้าหน้าที่ดูแลทางเข้าออกโครงการ</li> <li>3) ติดตั้งป้าย สัญญาณจราจรต่าง ๆ บริเวณทางโค้ง เพื่ออำนวยความสะดวกแก่ผู้พักอาศัย</li> </ol> | - | <p>ภาพที่ 2.2-1 ป้ายสัญลักษณ์ และทิศทางจราจร</p> <p>ภาพที่ 2.2-3 ระบบความปลอดภัย</p> <p>ภาพที่ 2.2-10 ตารางรับส่งผู้พักอาศัย</p> |

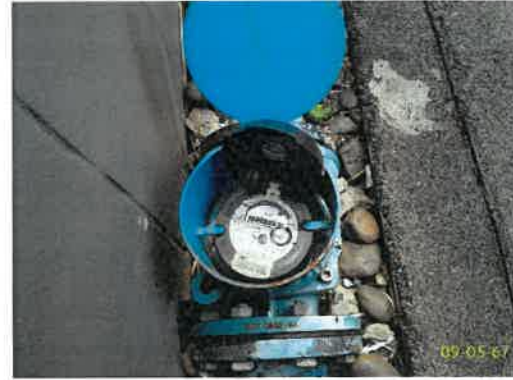
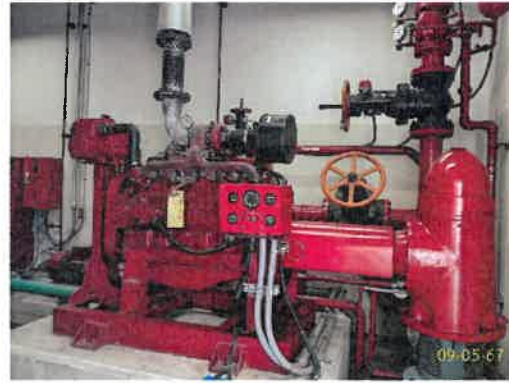
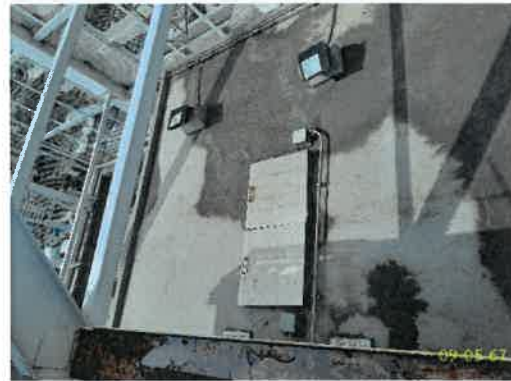
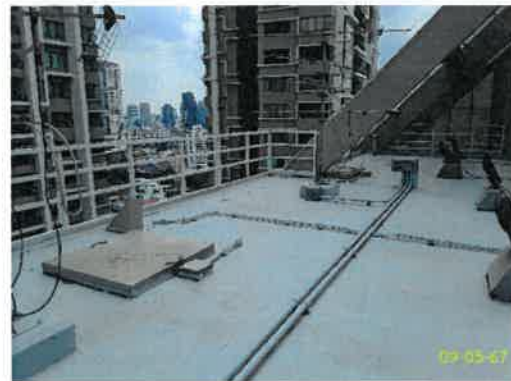
| องค์ประกอบทางสิ่งแวดล้อม | มาตรการป้องกันและแก้ไขผลกระทบสิ่งแวดล้อม | ผลการปฏิบัติและรายละเอียดการปฏิบัติตามมาตรการฯ<br>✓ = ปฏิบัติ ✗ = ไม่ได้ปฏิบัติ ○ = ปฏิบัติไม่ได้<br>⊙ = ปฏิบัติได้แต่ไม่มีประสิทธิภาพ ● = ยังไม่ถึงเวลาปฏิบัติ | ปัญหา/อุปสรรค/แนวทางแก้ไข | เอกสารอ้างอิง |
|---|---|---|---|---|
| 3.3 การใช้น้ำ | <p>1. โครงการได้จัดให้มีถังเก็บน้ำใต้ดินของอาคาร A และ B จำนวนอาคารละ 1 ถังขนาดความจุถึงละ 455 ลบ.ม. และ 420 ลบ.ม. ตามลำดับ ส่วนอาคาร C โครงการจะรับน้ำจากท่อประปาผ่านท่อขนาดเส้นผ่านศูนย์กลาง 37.5 มม. หรือ 1.5 นิ้ว เข้าสู่ถังเก็บน้ำขึ้นใต้ดินของอาคาร จำนวน 1 ถัง ขนาดความจุ 170 ลบ.ม. (รวมความจุทั้งหมดของถังเก็บน้ำใต้ดินของอาคาร A B และ C เท่ากับ 1,045 ลบ.ม) สำหรับเป็นน้ำใช้ภายในอาคาร และน้ำสำรองเพื่อการดับเพลิง นอกจากนี้ โครงการได้จัดให้มีถังเก็บน้ำขึ้นดาดฟ้าของแต่ละ</p> | <p>✓ - โครงการมีถังน้ำใต้ดิน จำนวน 2 ถัง/อาคาร และถังน้ำขึ้นดาดฟ้า จำนวน 2 ถัง/อาคาร สำหรับเป็นน้ำใช้ภายในอาคาร และน้ำสำรองเพื่อการดับเพลิง</p> | - | ภาพที่ 2.2-11 ระบบน้ำใช้โครงการ |

| องค์ประกอบทางสิ่งแวดล้อม | มาตรการป้องกันและแก้ไขผลกระทบสิ่งแวดล้อม | ผลการปฏิบัติและรายละเอียดการปฏิบัติตามมาตรการ<br>✓ = ปฏิบัติ ✕ = ไม่ได้ปฏิบัติ ○ = ปฏิบัติไม่ได้<br>⊙ = ปฏิบัติได้แต่ไม่มีประสิทธิภาพ ● = ยังไม่ถึงเวลาปฏิบัติ | ปัญหา/อุปสรรค/แนวทางการแก้ไข | เอกสารอ้างอิง |
|---|---|---|---|---|
| 3.3 การใช้น้ำ (ต่อ) | อาคาร ซึ่งมีอาคารละ 1 ถึง ถึงเก็บน้ำชั้นดาดฟ้าของอาคาร A มีความจุ 105 ลบ.ม. ถึงเก็บน้ำชั้นดาดฟ้าของอาคาร B มีความจุ 100 ลบ.ม. และถึงเก็บน้ำชั้นดาดฟ้าของอาคาร C มีความจุ 70 ลบ.ม. (รวมความจุทั้งหมดของถึงเก็บน้ำชั้นดาดฟ้าของอาคาร A B และ C เท่ากับ 275 ลบ.ม.) รวมปริมาณน้ำสำรองที่ถึงเก็บน้ำชั้นใต้ดินและถึงเก็บน้ำชั้นดาดฟ้าภายในโครงการทั้งหมด 1,320 ลบ.ม. | ✓ - โครงการมีถึงน้ำใต้ดิน จำนวน 2 ถึง/อาคาร และถึงน้ำชั้นดาดฟ้าจำนวน 2 ถึง/อาคาร สำหรับเป็นน้ำใช้ภายในอาคาร และน้ำสำรองเพื่อการดับเพลิง ซึ่งเพียงพอกับการใช้น้ำของผู้พักอาศัย | - | ภาพที่ 2.2-11 ระบบน้ำใช้โครงการ |
| | 5. โครงการได้จัดให้มีปริมาณน้ำสำรองในแต่ละอาคารบริเวณชั้นดาดฟ้า และชั้นใต้ดินของแต่ละอาคารมีปริมาตรรวม 1,320 ลบ.ม. สามารถสำรองน้ำใช้ได้นานมากกว่า 1 วัน | ✓ - โครงการมีถึงสำรองน้ำใช้บริเวณชั้นดาดฟ้า และชั้นใต้ดิน ปริมาตรรวม 875 ลบ.ม. ปัจจุบันรับน้ำประปาเฉลี่ย 132 ลูกบาศก์เมตร/วัน ซึ่งปริมาตรถึงสำรองน้ำใช้เพียงพอกับการใช้น้ำของผู้พักอาศัย | - | ภาพที่ 2.2-11 ระบบน้ำใช้โครงการ |

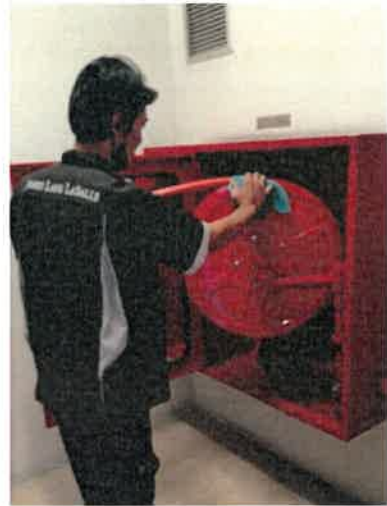
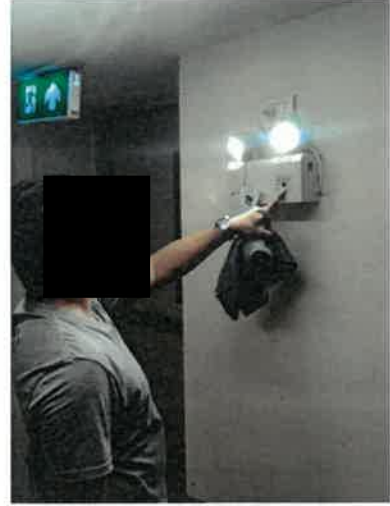
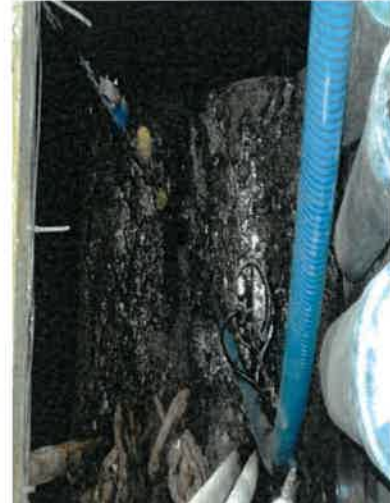
ภาพที่ 2.2-13 (ต่อ) ตรวจสอบระบบสาธารณูปโภค

| องค์ประกอบทางสิ่งแวดล้อม | มาตรการป้องกันและแก้ไขผลกระทบสิ่งแวดล้อม | ผลการปฏิบัติและรายละเอียดการปฏิบัติตามมาตรการ<br>✓ = ปฏิบัติ ✕ = ไม่ได้ปฏิบัติ ○ = ปฏิบัติไม่ได้<br>⊙ = ปฏิบัติได้แต่ไม่มีประสิทธิภาพ ● = ยังไม่ถึงเวลาปฏิบัติ | ปัญหา/อุปสรรค/แนวทางการแก้ไข | เอกสารอ้างอิง |
|---|---|---|---|---|
| | 4. ตรวจสอบรอยรั่วของท่อย้ายน้ำ บริเวณรอยต่อและปั๊มสูบน้ำ เพื่อลดการสูญเสียอย่างเปล่าประโยชน์ | ✓ - นิติบุคคลอาคารชุดฯ มีเจ้าหน้าที่ตรวจสอบรอยรั่วของท่อย้ายน้ำ | - | ภาพที่ 2.2-13 ตรวจสอบระบบสาธารณูปโภค |

| องค์ประกอบทางสิ่งแวดล้อม | มาตรการป้องกันและแก้ไขผลกระทบสิ่งแวดล้อม | ผลการปฏิบัติและรายละเอียดการปฏิบัติตามมาตรการ<br>✓ = ปฏิบัติ ✕ = ไม่ได้ปฏิบัติ ○ = ปฏิบัติไม่ได้<br>⊙ = ปฏิบัติได้แต่ไม่มีประสิทธิภาพ ● = ยังไม่ถึงเวลาปฏิบัติ | ปัญหา/อุปสรรค/แนวทางแก้ไข | เอกสารอ้างอิง |
|---|---|---|---|---|
| | <p>5. หมั่นตรวจสอบบำรุงรักษาอุปกรณ์ไฟฟ้าต่าง ๆ ของโครงการตามระยะเวลาที่เหมาะสม อุปกรณ์บางชนิดควรเปลี่ยนทันทีเมื่อครบกำหนดอายุการใช้งาน และควรตรวจสอบและอุดรอยรั่วตามผนัง ฝ้าเพดาน ประตู หน้าต่าง หรืออื่น ๆ เพื่อป้องกันการรั่วไหลของความเย็นภายในห้องพักหรือพื้นที่อื่น ๆ ออกสู่ภายนอก</p> <ul style="list-style-type: none"> <li>• โครงการได้ปลูกต้นไม้ หรือจัดให้มีพื้นที่สีเขียว โดยรอบอาคาร และตามแนวเขตที่ดิน ให้เกิดความร่มรื่น และช่วยลดความร้อน รวมทั้งลักษณะที่ตั้งของโครงการไม่ได้กีดขวางทิศทางลมผู้พักอาศัยจึงสามารถเปิดหน้าต่างรับลมได้ มีผลทำให้ช่วยลดการใช้พลังงานในการทำ ความเย็น</li> </ul> | ✓<br>- นิติบุคคลอาคารชุดฯ มีเจ้าหน้าที่ตรวจสอบอุปกรณ์ไฟฟ้าต่าง ๆ ตามระยะเวลาที่อุปกรณ์นั้นๆ กำหนด และมีพื้นที่สีเขียวบริเวณชั้น 1, ชั้น 7 ของอาคาร A, ชั้น 6 ของอาคาร B และชั้น 4 ของอาคาร C | - | ภาพที่ 2.2-4 พื้นที่สีเขียวโครงการ<br>ภาพที่ 2.2-13 ตรวจสอบระบบสาธารณูปโภค<br>ภาคผนวก ค-1 ตรวจสอบระบบสาธารณูปโภค |

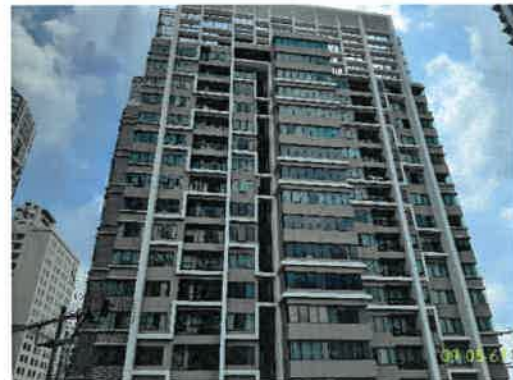
| องค์ประกอบทางสิ่งแวดล้อม | มาตรการป้องกันและแก้ไขผลกระทบสิ่งแวดล้อม | ผลการปฏิบัติและรายละเอียดการปฏิบัติตามมาตรการฯ<br>✓ = ปฏิบัติ ✕ = ไม่ได้ปฏิบัติ ○ = ปฏิบัติไม่ได้<br>⊙ = ปฏิบัติได้แต่ไม่มีประสิทธิภาพ ● = ยังไม่ถึงเวลาปฏิบัติ | ปัญหา/อุปสรรค/แนวทางแก้ไข | เอกสารอ้างอิง |
|---|---|---|---|---|
| 3.4 การใช้ไฟฟ้าและการอนุรักษ์พลังงาน | 1. การเลือกใช้วัสดุผนังหลังคาและผนังอาคาร ควรเลือกใช้วัสดุที่มีความสามารถในการถ่ายเทความร้อนต่ำ (U-Value) หรือวัสดุที่เป็นฉนวนกันความร้อน โดยควรมีค่าการถ่ายเทความร้อนไม่เกิน 25 และ 45 วัตต์/ตรม. ตามลำดับ | ✓ - โครงการออกแบบวัสดุที่ใช้ผนังหลังคาและผนังอาคาร ให้มีการถ่ายเทความร้อนต่ำ | - | ภาพที่ 2.2-14 อาคารภายนอกโครงการ |
| | 2. การเลือกใช้กระจกตกแต่งห้องพักต่าง ๆ ควรเลือกกระจกที่มีคุณสมบัติในการดูดซับพลังงานความร้อนต่ำ และมีการสะท้อนแสงน้อย | ✓ - โครงการเลือกใช้กระจกให้มีคุณสมบัติการสะท้อนแสงน้อย | - | ภาพที่ 2.2-14 อาคารภายนอกโครงการ |

| องค์ประกอบทางสิ่งแวดล้อม | มาตรการป้องกันและแก้ไขผลกระทบสิ่งแวดล้อม | ผลการปฏิบัติและรายละเอียดการปฏิบัติตามมาตรการฯ<br>✓ = ปฏิบัติ ✗ = ไม่ได้ปฏิบัติ ○ = ปฏิบัติไม่ได้<br>⊙ = ปฏิบัติได้แต่ไม่มีประสิทธิภาพ ● = ยังไม่ถึงเวลาปฏิบัติ | ปัญหา/อุปสรรค/แนวทางแก้ไข | เอกสารอ้างอิง |
|---|---|---|---|---|
| | 3. เลือกใช้วัสดุตกแต่งภายนอกอาคารให้กลมกลืน สอดคล้องกับอาคารอื่นๆ โดยรอบเพื่อลดความขัดแย้งทางสายตา โดยควรใช้สีอ่อนตกแต่งอาคาร ทาผนังนอกอาคารส่วนที่เป็นคอนกรีต เพื่อการสะท้อนแสงที่ดี และทาสีภายในอาคารเพื่อให้ห้องสว่างยิ่งขึ้น | ✓ - โครงการเลือกใช้วัสดุที่ตกแต่งภายนอกอาคารให้มีสีอ่อน เพื่อความสะอาด | - | ภาพที่ 2.2-14 อาคารภายนอกโครงการ |

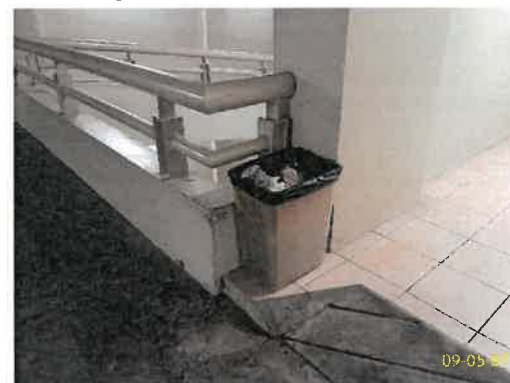
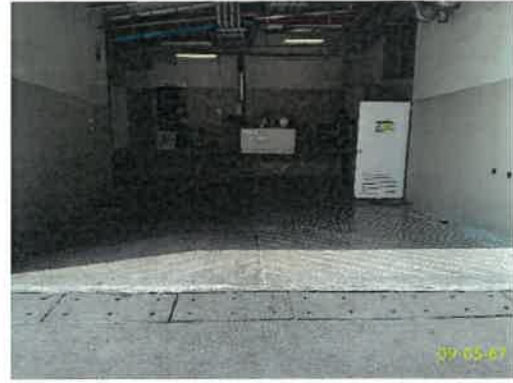
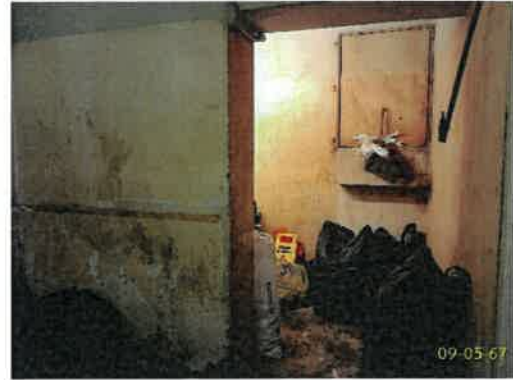
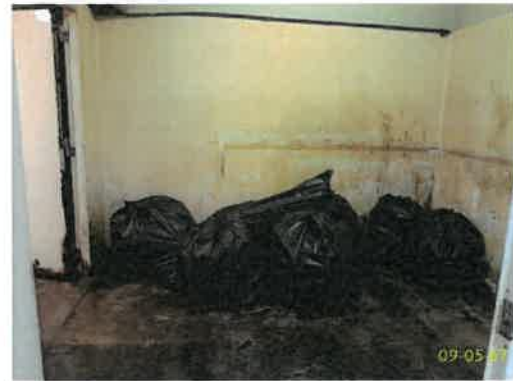
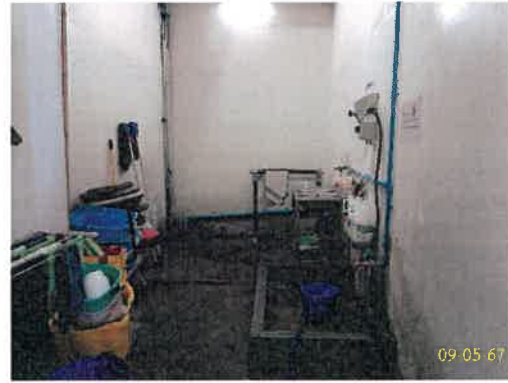
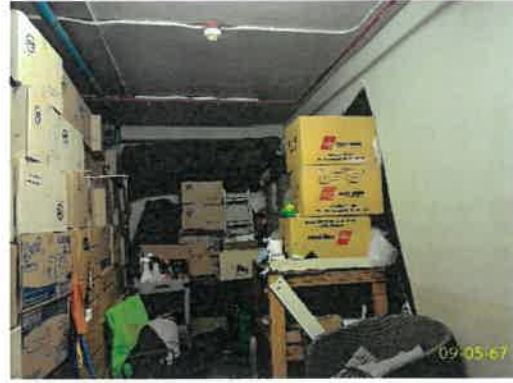
ภาพที่ 2.2-16 ห้องพักมูลฝอย

| องค์ประกอบทางสิ่งแวดล้อม | มาตรการป้องกันและแก้ไขผลกระทบสิ่งแวดล้อม | ผลการปฏิบัติและรายละเอียดการปฏิบัติตามมาตรการฯ<br>✓ = ปฏิบัติ ✕ = ไม่ได้ปฏิบัติ ○ = ปฏิบัติไม่ได้<br>⊙ = ปฏิบัติได้แต่ไม่มีประสิทธิภาพ ● = ยังไม่ถึงเวลาปฏิบัติ | ปัญหา/อุปสรรค/แนวทางแก้ไข | เอกสารอ้างอิง |
|---|---|---|---|---|
| 3.5 การจัดการมูลฝอย | 1. จัดเตรียมภาชนะรองรับมูลฝอยแยกประเภท มูลฝอยสด มูลฝอยแห้ง และมูลฝอยอันตราย ติดป้ายบอกประเภทของภาชนะให้ชัดเจนมีฝาปิดมิดชิดขนาด 50-150 ลิตร อย่างละ 3 ใบ หรือให้มีจำนวนให้เพียงพอกับปริมาณมูลฝอยที่เกิดขึ้น ตั้งไว้บริเวณโถงบันไดหลักของอาคารในแต่ละชั้นของอาคาร เพื่อเป็นที่พักมูลฝอยชั่วคราว และจัดให้มีภาชนะรองรับมูลฝอยในพื้นที่ส่วนกลาง เช่น บริเวณโถงทางเดิน โถงลิฟต์ โถงพักคอย และห้องออกกำลังกาย | ✓<br>- นิติบุคคลอาคารชุดฯ ใช้ภาชนะรองรับมูลฝอย โดยพื้นที่ลานจอดรถมีถังมูลฝอยขนาดความจุ 200 ลิตร จำนวน 1 ถัง สำหรับของขึ้นพักอาศัยอาคาร A มีถังมูลฝอยประจำชั้น ตั้งอยู่บริเวณหน้าลิฟต์ดับเพลิง จำนวน 3 ถัง ส่วนอาคาร B และอาคาร C มีถังมูลฝอยในห้องขยะประจำชั้นจำนวน 1 ถัง ภายในรองด้วยถุงดำอีกชั้นหนึ่ง ซึ่งเพียงพอกับปริมาณขยะมูลฝอยที่เกิดขึ้นในแต่ละวัน | - | ภาพที่ 2.2-16 ห้องขยะมูลฝอย |
| | 3. จัดให้มีระบบระบายน้ำภายในห้องพักมูลฝอยเชื่อมต่อกับระบบบำบัดน้ำเสียของโครงการ เพื่อรวบรวมน้ำขยะมูลฝอย (ถ้ามี) และน้ำล้างทำความสะอาดเข้าทำการบำบัดก่อนปล่อยระบายออก | ✓<br>- โครงการมีระบบระบายน้ำภายในห้องพักมูลฝอยและเชื่อมต่อกับระบบบำบัดน้ำเสียของโครงการ | - | ภาพที่ 2.2-16 ห้องขยะมูลฝอย |

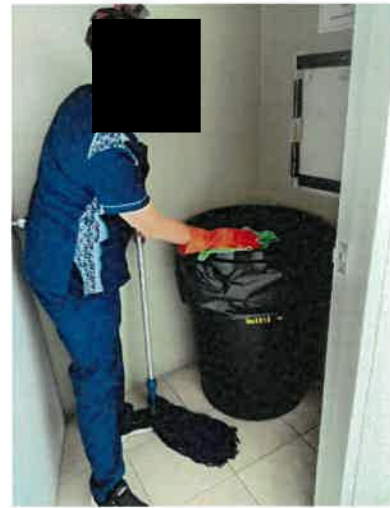
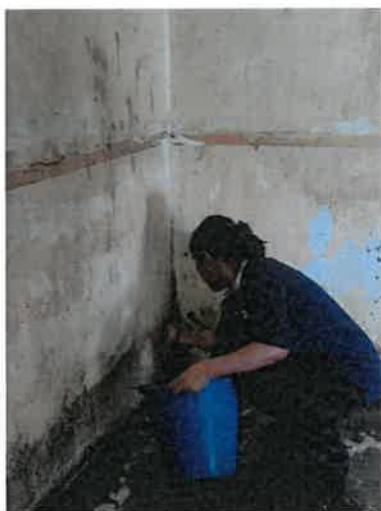
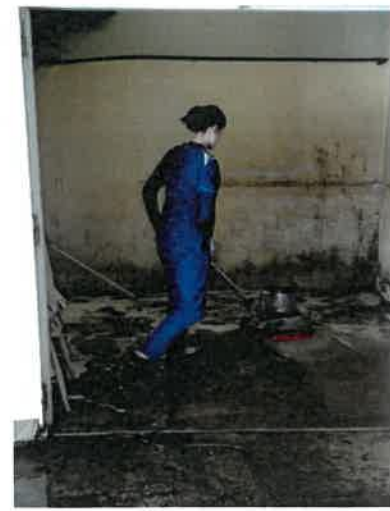
ห้องพัสดุรวม  
ภาพที่ 2.2-17 ทำความสะอาดห้องขยะมูลฝอย

| องค์ประกอบทางสิ่งแวดล้อม | มาตรการป้องกันและแก้ไขผลกระทบสิ่งแวดล้อม | ผลการปฏิบัติและรายละเอียดการปฏิบัติตามมาตรการฯ<br>✓ = ปฏิบัติ ✕ = ไม่ได้ปฏิบัติ ○ = ปฏิบัติไม่ได้<br>⊙ = ปฏิบัติได้แต่ไม่มีประสิทธิภาพ ● = ยังไม่ถึงเวลาปฏิบัติ | ปัญหา/อุปสรรค/แนวทางแก้ไข | เอกสารอ้างอิง |
|---|---|---|---|---|
| | 2. จัดให้มีห้องพักมูลฝอยรวมของอาคาร A, B และ C มีความจุเท่ากับ 23.55, 23.55 และ 47.25 ลบ.ม. ตามลำดับ หรือสามารถเก็บมูลฝอยที่เกิดขึ้นได้มากกว่า 3 วัน และหมั่นทำความสะอาดอย่างน้อยสัปดาห์ละครั้ง | ✓<br>- ห้องพักขยะมูลฝอยรวมของ อาคาร A, B และ C ทำความสะอาดทุกครั้งที่มีการขนขยะ | - | ภาพที่ 2.2-16 ห้องขยะมูลฝอย<br>ภาพที่ 2.2-17 ทำความสะอาดห้องขยะมูลฝอย<br>ภาคผนวก ค-2 แผนทำความสะอาด |

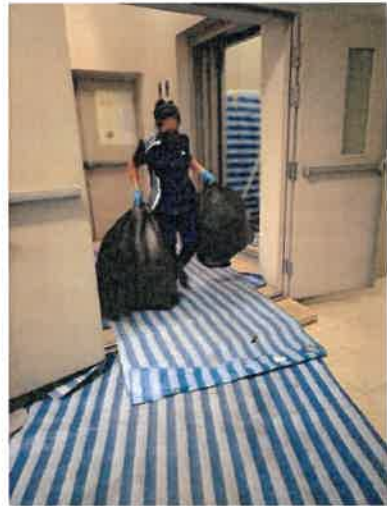
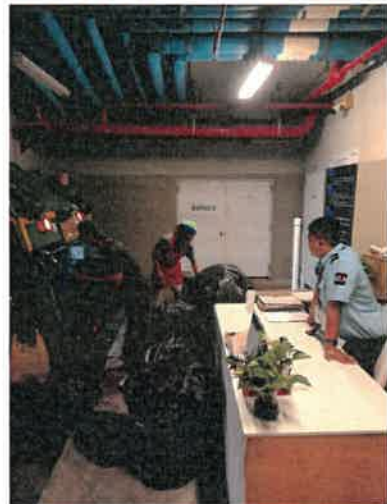
| องค์ประกอบทางสิ่งแวดล้อม | มาตรการป้องกันและแก้ไขผลกระทบสิ่งแวดล้อม | ผลการปฏิบัติและรายละเอียดการปฏิบัติตามมาตรการฯ<br>✓ = ปฏิบัติ ✕ = ไม่ได้ปฏิบัติ ○ = ปฏิบัติไม่ได้<br>◐ = ปฏิบัติได้แต่ไม่มีประสิทธิภาพ ● = ยังไม่ถึงเวลาปฏิบัติ | ปัญหา/อุปสรรค/แนวทางแก้ไข | เอกสารอ้างอิง |
|---|---|---|---|---|
| 3.5 การจัดการมูลฝอย (ต่อ) | 4. พนักงานโครงการจะต้องจัดเก็บมูลฝอยจากที่พักมูลฝอยชั่วคราวในแต่ละวันละ 1 ครั้ง โดยจะต้องรวบรวมใส่ถุงแยกตามประเภทมูลฝอยและมัดปากถุงให้แน่น จากนั้นจะบรรจุใส่ภาชนะรองรับมูลฝอย เพื่อป้องกันการปนเปื้อนหรือการรั่วไหลของน้ำชะขยะมูลฝอยลงสู่พื้น แล้ววางบนรถเข็นเพื่อรวบรวมไปยังห้องพักมูลฝอย | ✓ - นิติบุคคลอาคารชุดฯ กำหนดให้เก็บขยะจากอาคารเป็นประจำทุกวัน และใช้รถเข็นเพื่อขนขยะมารวมไว้ที่ห้องพักมูลฝอย | - | ภาพที่ 2.2-18 พนักงานจัดเก็บมูลฝอย |
