รายงานผลการปฏิบัติตามมาตรการป้องกันและแก้ไขผลกระทบสิ่งแวดล้อม
และมาตรการติดตามตรวจสอบผลกระทบสิ่งแวดล้อม (ระยะดำเนินการ)
ฉบับประจำเดือนมกราคม - มิถุนายน 2567

โครงการ THE GARDEN 9
ของบริษัท อาร์เอเอ โฮลเดอร์ จำกัด ตั้งอยู่เลขที่ 599, 599/1
ถนนลาดกระบัง แขวงลาดกระบัง เขตลาดกระบัง กรุงเทพมหานคร

**รายงานผลการปฏิบัติตามมาตรการป้องกันและแก้ไขผลกระทบสิ่งแวดล้อม
และมาตรการติดตามตรวจสอบผลกระทบสิ่งแวดล้อม
ฉบับที่ 1/2567 มกราคม – มิถุนายน**

ชื่อโครงการ THE GARDEN 9

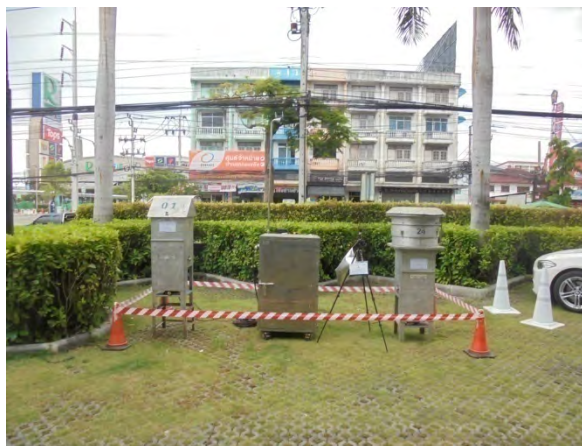
รูปที่ 3.1-1 แสดงการตรวจวัดคุณภาพอากาศในบรรยากาศโดยทั่วไป
(ตรวจวัดเมื่อวันที่ 9-12 พฤษภาคม 2567)

ผลการตรวจวัดคุณภาพอากาศในบรรยากาศโดยทั่วไป บริเวณพื้นที่โครงการ ดำเนินการตรวจวัดเมื่อวันที่ 9-12 พฤษภาคม 2567 เมื่อเทียบกับมาตรฐานตามประกาศคณะกรรมการสิ่งแวดล้อมแห่งชาติ ฉบับที่ 24 (พ.ศ.2547) เรื่อง กำหนดมาตรฐานคุณภาพอากาศในบรรยากาศโดยทั่วไป (ลงวันที่ 9 สิงหาคม พ.ศ. 2547) ที่กำหนดให้ปริมาณฝุ่นละอองรวม (TSP) เฉลี่ย 24 ชั่วโมง มีค่าไม่เกิน 0.33 มิลลิกรัมต่อลูกบาศก์เมตร และปริมาณฝุ่นละอองขนาดเล็กกว่า 10 ไมครอน (PM-10) มีค่าไม่เกิน 0.12 มิลลิกรัมต่อลูกบาศก์เมตร มาตรฐานตามประกาศคณะกรรมการสิ่งแวดล้อมแห่งชาติ ฉบับที่ 21 (พ.ศ. 2544) เรื่อง กำหนดมาตรฐานค่าก๊าซซัลเฟอร์ไดออกไซด์ ในบรรยากาศโดยทั่วไปในเวลา 1 ชั่วโมง (ลงวันที่ 9 เมษายน พ.ศ. 2544) ที่กำหนดให้ปริมาณก๊าซซัลเฟอร์ไดออกไซด์ (SO₂) ในเวลา 1 ชั่วโมง มีค่าไม่เกินเกณฑ์ 0.30 ส่วนในล้านส่วน มาตรฐานตามประกาศคณะกรรมการสิ่งแวดล้อมแห่งชาติ ฉบับที่ 33 (พ.ศ. 2552) เรื่อง กำหนดมาตรฐานค่าก๊าซไนโตรเจนไดออกไซด์ในบรรยากาศโดยทั่วไป (ลงวันที่ 17 มิถุนายน พ.ศ. 2552) ที่กำหนดให้ปริมาณก๊าซไนโตรเจนไดออกไซด์ (NO₂) ในเวลา 1 ชั่วโมง มีค่าไม่เกินเกณฑ์ 0.17 ส่วนในล้านส่วน และมาตรฐานตามประกาศคณะกรรมการสิ่งแวดล้อมแห่งชาติ ฉบับที่ 10 (พ.ศ. 2538) เรื่อง กำหนดมาตรฐานคุณภาพอากาศในบรรยากาศทั่วไป (ลงวันที่ 17 เมษายน พ.ศ. 2538) ที่กำหนดให้ปริมาณคาร์บอนมอนอกไซด์ (CO) ในเวลา 1 ชั่วโมง มีค่าไม่เกิน 30 ส่วนในล้านส่วน พบว่า ทุกดัชนีที่ทำการตรวจวัดมีค่าอยู่ในเกณฑ์ที่มาตรฐานกำหนด ส่วนปริมาณก๊าซไฮโดรคาร์บอนทั้งหมดไม่มีค่ามาตรฐานกำหนด

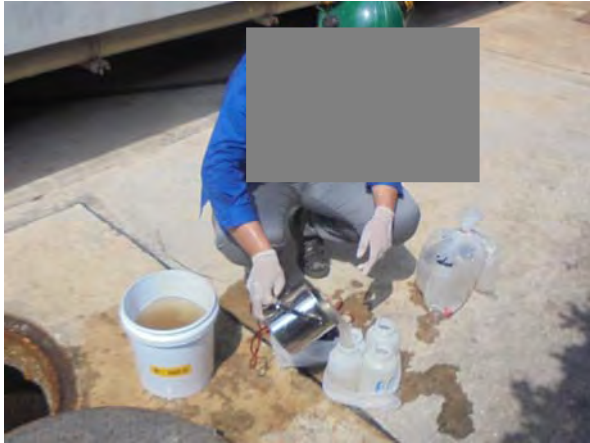
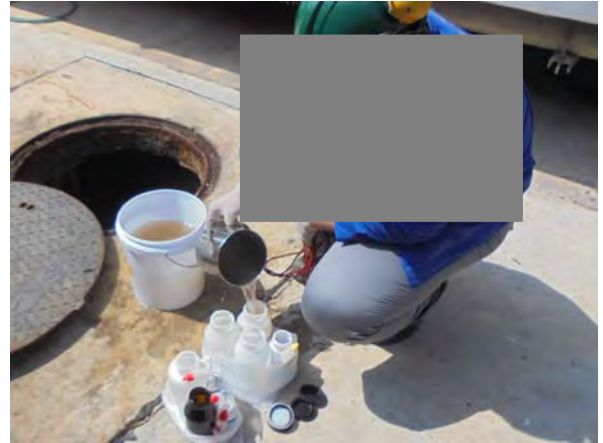
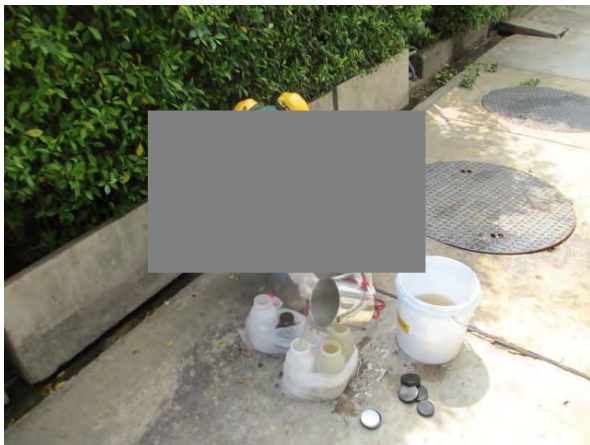
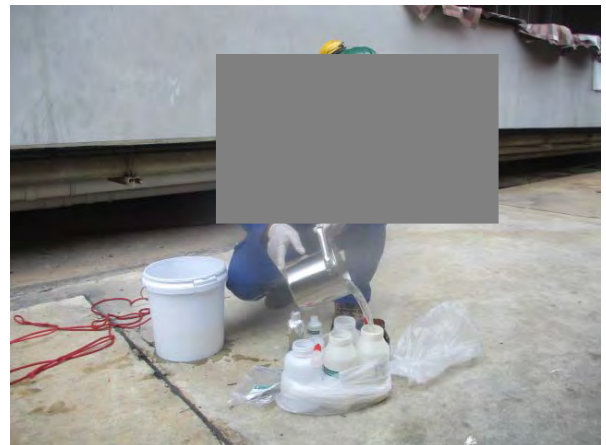
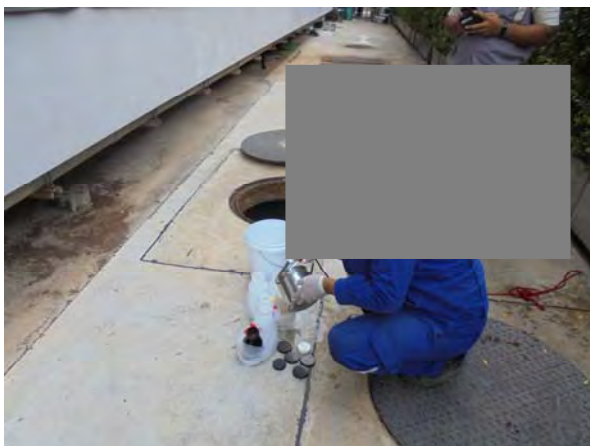
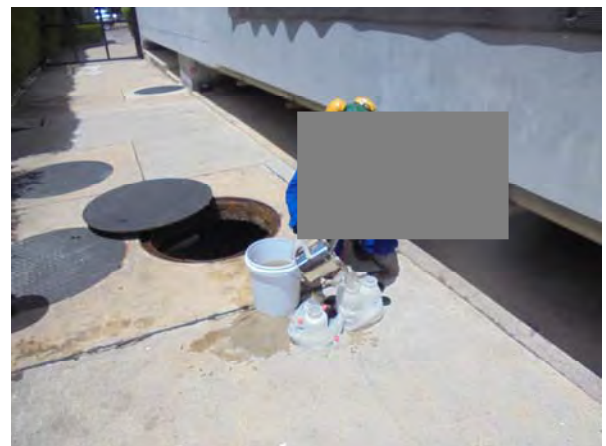
รูปที่ 3.2-1 แสดงการเก็บตัวอย่างคุณภาพน้ำทิ้ง

จากผลการตรวจวิเคราะห์คุณภาพน้ำทั้ง จำนวน 3 จุด ได้แก่ น้ำเสียหลังการบำบัด ชุดที่ 1 (อาคาร A) น้ำเสียหลังการบำบัด ชุดที่ 3 (อาคาร B) และน้ำเสียหลังการบำบัด ชุดที่ 4 (อาคาร B) ดำเนินการตรวจวิเคราะห์ ในช่วงเดือนมกราคม - มิถุนายน 2567 เมื่อเทียบกับมาตรฐานตามประกาศกระทรวงทรัพยากรธรรมชาติและสิ่งแวดล้อม เรื่อง กำหนดมาตรฐานควบคุมการระบายน้ำทิ้งจากอาคารบางประเภทและบางขนาด (อาคารประเภท ข) พบว่า บริเวณน้ำเสียหลังการบำบัด ชุดที่ 1 (อาคาร A) และน้ำเสียหลังการบำบัด ชุดที่ 4 (อาคาร B) มีปริมาณบีโอดี (Biochemical Oxygen Demand) ของแข็งแขวนลอย (Suspended Solids) และทีเคเอ็น (Total Kjeldahl Nitrogen) สูงเกินเกณฑ์มาตรฐานในช่วงเดือนมกราคม - เมษายน 2567 ส่วนบริเวณน้ำเสียหลังการบำบัด ชุดที่ 3 อาคาร B มีปริมาณบีโอดี (Biochemical Oxygen Demand) ของแข็งแขวนลอย (Suspended Solids) ซัลไฟด์ (Sulfide) และทีเคเอ็น (Total Kjeldahl Nitrogen) ไม่อยู่ในเกณฑ์มาตรฐานในช่วงเดือนมกราคม - เมษายน 2567
