รายงานผลการปฏิบัติตามมาตรการป้องกันและแก้ไข
ผลกระทบสิ่งแวดล้อม และมาตรการติดตาม
ตรวจสอบผลกระทบสิ่งแวดล้อม

โครงการเหมืองแร่ดินอุตสาหกรรม ชนิดดินซีเมนต์
ประทานบัตรที่ 30475/15995 (คำขอประทานบัตรที่ 5/2551)

ระหว่างเดือนมกราคม-มิถุนายน 2567

เจ้าของโครงการ : บริษัทปูนซีเมนต์ไทย (ลำปาง) จำกัด
สถานที่ติดต่อ : หมู่ที่ 3 ตำบลทุ่งฝาย อำเภอเมืองลำปาง จังหวัดลำปาง 52000
โทรศัพท์ : 0 5423 7500

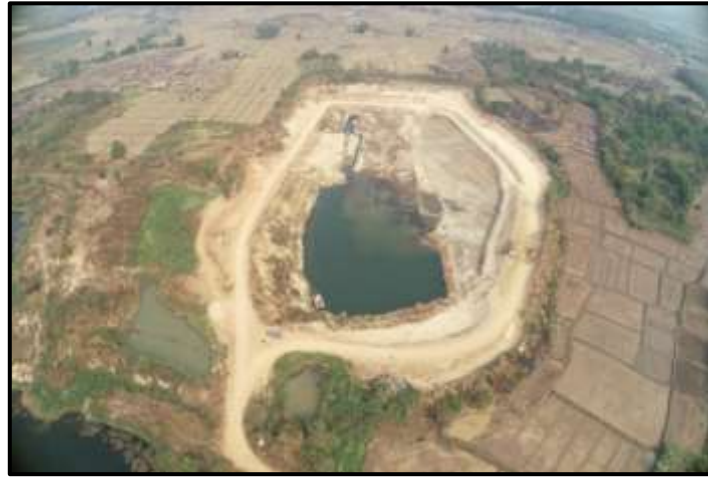
ภาพที่ 2.3 สภาพพื้นที่การทำเหมืองปัจจุบัน

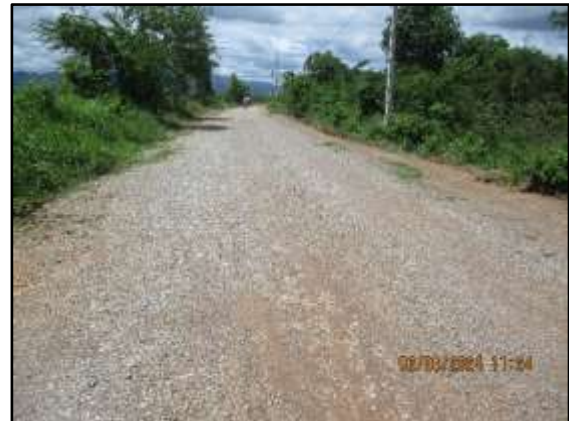
ภาพที่ 2.5 เส้นทางขนส่งแร่ภายในโครงการ

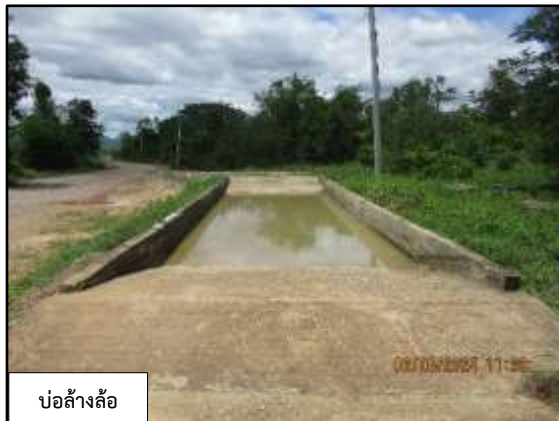
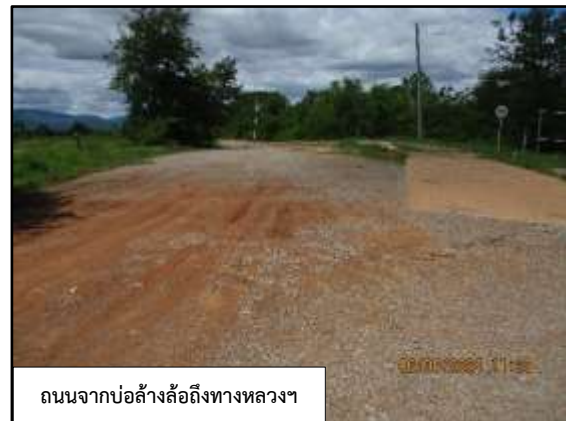
ภาพที่ 2.7 บริเวณบ่อล้างล้อก่อนถึงทางหลวงจังหวัดหมายเลข 1035

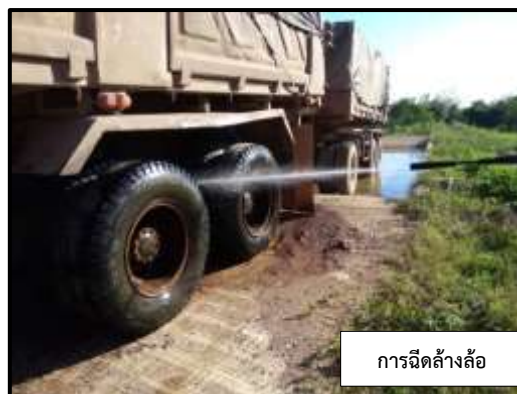
ภาพที่ 2.8 การฉีดล้างล้อรถบรรทุกขนส่งแร่

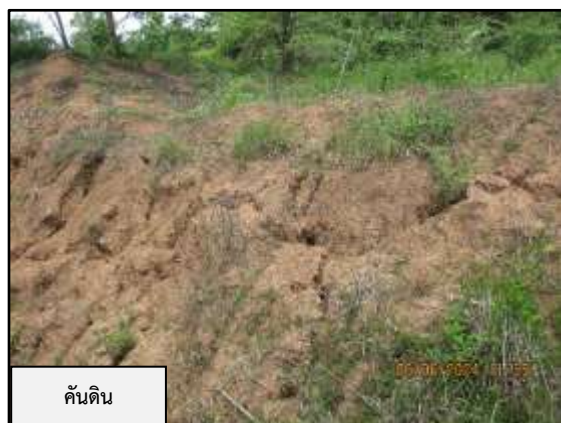
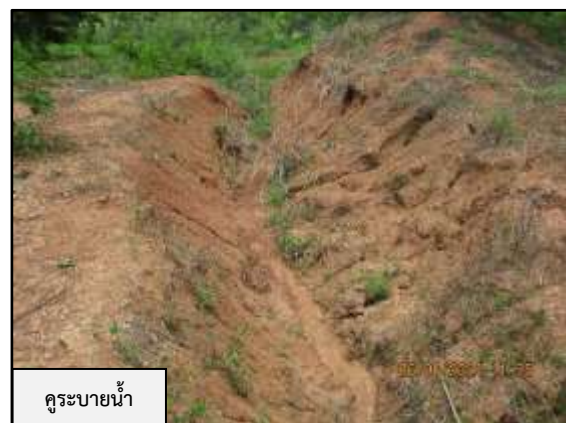
ภาพที่ 2.14 คันดินอัดแน่น และคุระบายน้ำของโครงการ

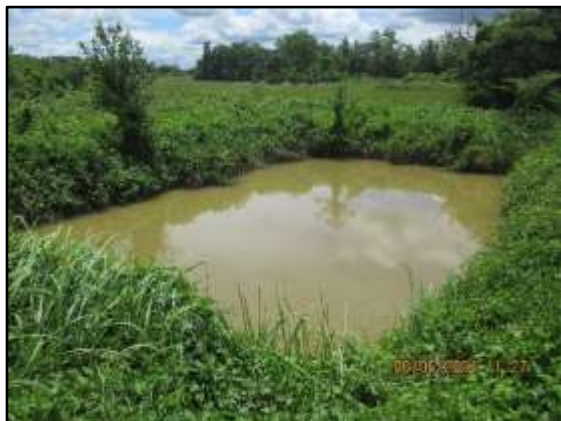
ภาพที่ 2.16 บ่อตกตะกอนทางด้านทิศใต้
ของพื้นที่โครงการ

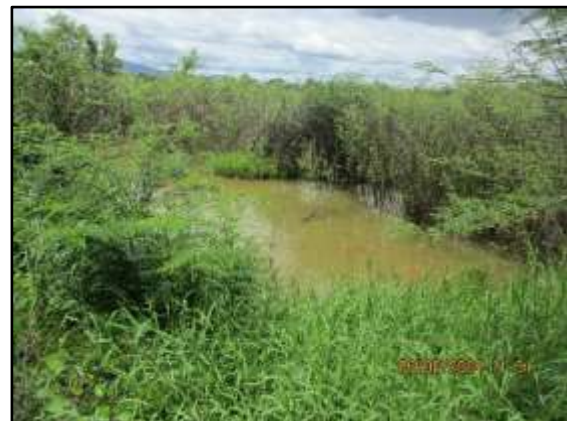
ภาพที่ 2.17 บ่อตกตะกอนทางด้านทิศตะวันตก
เฉียงใต้ของพื้นที่โครงการ
