## บทที่ 2

### ผลการปฏิบัติตามมาตรการป้องกันและแก้ไขผลกระทบสิ่งแวดล้อม

โครงการ SERRANO CONDOMINIUM ตั้งอยู่ที่ถนนพระราม 2 ซอย 54 แขวงสามตำบล เขตบางขุนเทียน กรุงเทพมหานคร ดำเนินการโดย บริษัท อินสปายด์เอสเตท จำกัด ประกอบด้วย อาคารชุดสูง 8 ชั้น จำนวน 2 อาคาร และอาคารสโมสร สูง 3 ชั้น จำนวน 1 อาคาร มีจำนวนห้องชุดรวมทั้งสิ้น 459 ห้อง พร้อมสิ่งอำนวยความสะดวกและบริการ เช่น สระว่ายน้ำ ห้องออกกำลังกาย สวนหย่อม และที่จอดรถยนต์ เป็นต้น โดยโครงการได้รับหนังสือเห็นชอบรายงาน EIA จากสำนักงานนโยบายและแผนทรัพยากรธรรมชาติและสิ่งแวดล้อมที่ ทส 1009.5/1461 ลงวันที่ 12 กุมภาพันธ์ พ.ศ. 2557 (ภาคผนวก ก) ทั้งนี้ตามหนังสือฉบับดังกล่าวได้กำหนดให้ทางโครงการต้องเสนอรายงานผลการปฏิบัติตามมาตรการป้องกันและแก้ไขผลกระทบสิ่งแวดล้อม และมาตรการตรวจสอบคุณภาพสิ่งแวดล้อมต่อหน่วยงานที่เกี่ยวข้องเพื่อพิจารณาทุก 6 เดือน

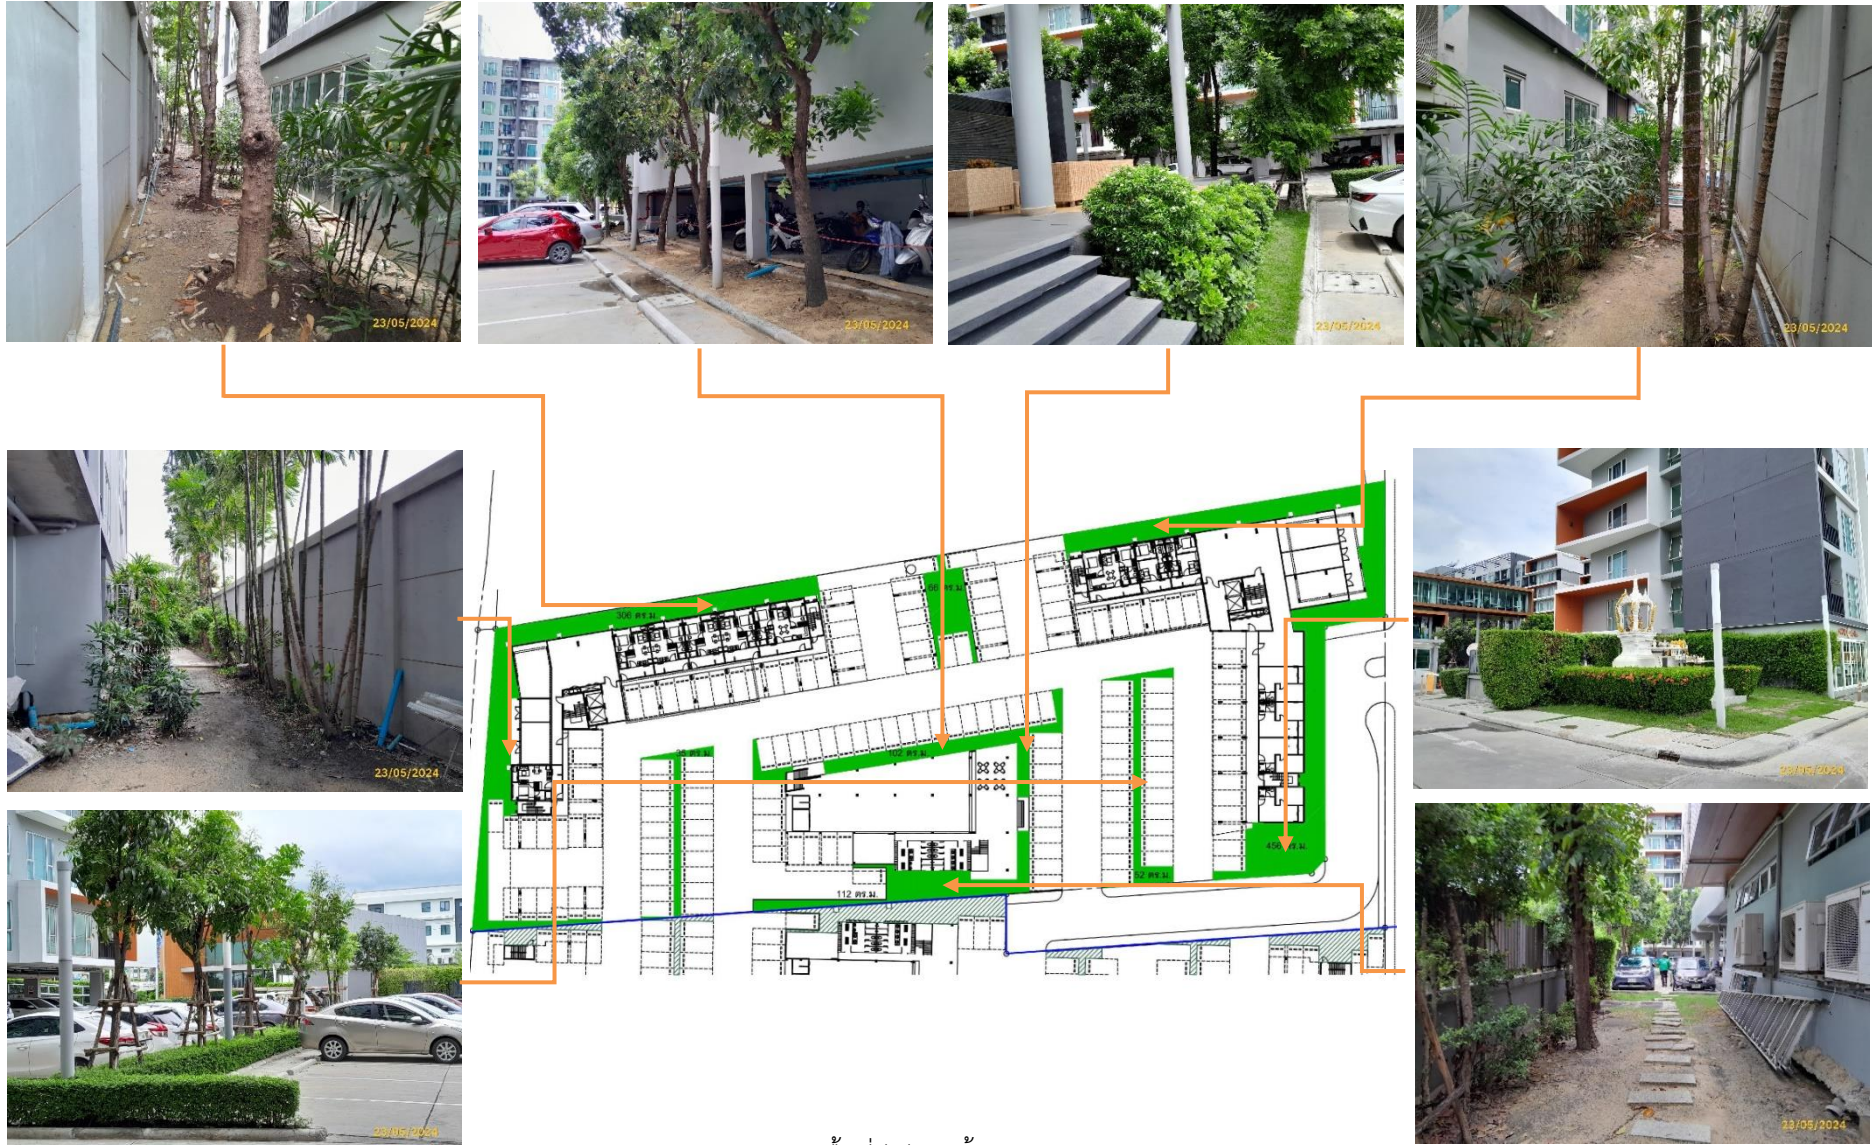
ภาพที่ 2.2-1 การบริหารจัดการพื้นที่สีเขียว และการดูแล

| องค์ประกอบทางสิ่งแวดล้อม | มาตรการป้องกันและแก้ไขผลกระทบทางด้านสิ่งแวดล้อม | ผลการปฏิบัติและรายละเอียดการปฏิบัติตามมาตรการ<br>✓ = ปฏิบัติ ✕ = ไม่ได้ปฏิบัติ ○ = ปฏิบัติไม่ได้<br>⊙ = ปฏิบัติได้แต่ไม่มีประสิทธิภาพ ● = ยังไม่ถึงเวลาปฏิบัติ | ปัญหา/อุปสรรค/<br>แนวทางแก้ไข | เอกสารอ้างอิง |
|---|---|---|---|---|
| 1.1 สภาพภูมิอากาศ | <p>- จัดให้มีพื้นที่สีเขียวขนาด 2,876 ตารางเมตร คิดเป็นสัดส่วน 1 คน ต่อพื้นที่สีเขียว 1.020 ตารางเมตร บริเวณชั้นล่างและชั้นดาดฟ้าของอาคารชุด แบ่งเป็น</p> <p>1) พื้นที่สีเขียวของโครงการ PHASE 1 ประมาณ 1,504.0 ตารางเมตร คิดเป็นสัดส่วน 1 คน ต่อพื้นที่สีเขียว 1,036 ตารางเมตร</p> <p>2) พื้นที่สีเขียวของโครงการ PHASE 2 ประมาณ 1,372.0 ตารางเมตร คิดเป็นสัดส่วน 1 คน ต่อพื้นที่สีเขียว 1.023 ตารางเมตร</p> | <p>○ - ตามมาตรการป้องกันฯ ของ PHASE 1 ระบุให้โครงการมีพื้นที่สีเขียว 3 บริเวณได้แก่ พื้นที่สีเขียวชั้นล่าง พื้นที่สีเขียวชั้นที่ 2 อาคารสโมสร และพื้นที่สีเขียวชั้นดาดฟ้า ทั้งนี้จากการสำรวจเบื้องต้นพบว่าโครงการมีพื้นที่สีเขียวชั้นล่าง และพื้นที่สีเขียวอาคารสโมสร เท่านั้น ที่ได้รับการดำเนินการโดยมีพันธุ์พืช ขนาด และตำแหน่งที่ตั้งเป็นไปตามที่ระบุในรายละเอียดโครงการอย่างมีนัยสำคัญ สำหรับพื้นที่สีเขียวชั้นดาดฟ้านั้น “ไม่ปรากฏ” ลักษณะของการใช้งานเป็นพื้นที่สีเขียวแต่อย่างใด โดยลักษณะดังกล่าวเป็นมาตั้งแต่แรกเริ่ม ทั้งนี้โครงการได้มีหนังสือสอบถามและให้ดำเนินการไปยังผู้พัฒนาโครงการ แต่ไม่มีการตอบรับจากผู้พัฒนาโครงการแต่อย่างใด</p> | ตารางที่ 4-2 | ภาพที่ 2.2-1 การบริหารจัดการพื้นที่สีเขียว และการดูแล<br>ภาคผนวก ค-1 หนังสือถึงผู้พัฒนาโครงการ |

พื้นที่สีเขียว (ชั้นล่าง)

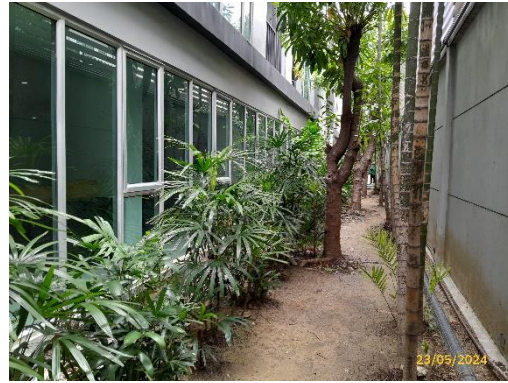
ภาพที่ 2.2-1 (ต่อ) การบริหารจัดการพื้นที่สีเขียว และการดูแล

| องค์ประกอบทางสิ่งแวดล้อม | มาตรการป้องกันและแก้ไขผลกระทบทางด้านสิ่งแวดล้อม | ผลการปฏิบัติและรายละเอียดการปฏิบัติตามมาตรการฯ<br>✓ = ปฏิบัติ ✕ = ไม่ได้ปฏิบัติ ○ = ปฏิบัติไม่ได้<br>⊙ = ปฏิบัติได้แต่ไม่มีประสิทธิภาพ ● = ยังไม่ถึงเวลาปฏิบัติ | ปัญหา/อุปสรรค/<br>แนวทางแก้ไข | เอกสารอ้างอิง |
|---|---|---|---|---|
| 1.3 คุณภาพอากาศ | - จัดให้มีการปลูกไม้ยืนต้นตามแนวรั้วโครงการ เพื่อเป็นแนวกำบังความร้อนจากเครื่องปรับอากาศ | ✓ - บริเวณรั้วแนวเขตรอบพื้นที่โครงการได้รับการปลูกไม้ยืนต้น และพันธุ์พืชอื่นๆ ที่เหมาะสมเป็นที่เรียบร้อยแล้ว ซึ่งหากพิจารณาตามลักษณะที่ปรากฏในปัจจุบัน พบว่าเพียงพอที่จะสามารถบรรลุลดอุณหภูมิของมาตรการฯ อย่างสมบูรณ์ | - | ภาพที่ 2.2-1 การบริหารจัดการพื้นที่สีเขียว และการดูแล |

ปลูกไม้ยืนต้นยาวตลอดแนวเขตที่ดิน

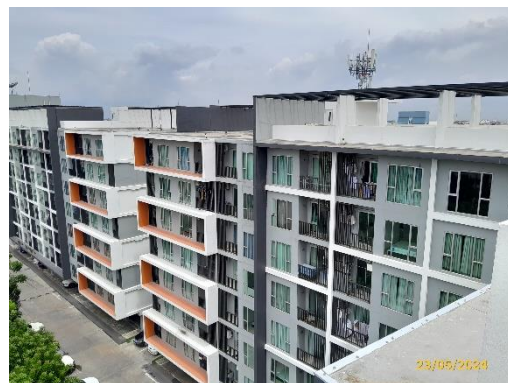
| องค์ประกอบทางสิ่งแวดล้อม | มาตรการป้องกันและแก้ไขผลกระทบทางด้านสิ่งแวดล้อม | ผลการปฏิบัติและรายละเอียดการปฏิบัติตามมาตรการ<br>✓ = ปฏิบัติ ✕ = ไม่ได้ปฏิบัติ ○ = ปฏิบัติไม่ได้<br>⊙ = ปฏิบัติได้แต่ไม่มีประสิทธิภาพ ● = ยังไม่ถึงเวลาปฏิบัติ | ปัญหา/อุปสรรค/<br>แนวทางแก้ไข | เอกสารอ้างอิง |
|---|---|---|---|---|
| | <p>- จัดให้มีกระจกที่มีค่าการสะท้อนแสงตามกฎหมายกระทรวงฉบับที่ 48 (พ.ศ. 2540) ออกตามความในพระราชบัญญัติควบคุมอาคาร พ.ศ. 2522 ข้อ 27 กล่าวว่า “วัสดุที่เป็นผิวของผนังภายนอกอาคาร จะต้องมีการสะท้อนแสงได้ไม่เกินร้อยละ 30</p> | <p>✓ - จากการพิจารณาลักษณะภายนอกของกระจกที่มีใช้ภายในโครงการในลักษณะการส่อง พบว่าโครงการมีการเลือกใช้กระจกที่มีคุณสมบัติสอดคล้องต่อมาตรการอย่างสมบูรณ์ โดยโครงการเลือกใช้กระจกประเภทเขียวตัดแสง ซึ่งนอกจากการลดการสะท้อนแสงตามที่มาตรการระบุแล้ว ความร้อนที่จะเข้าสู่ภายในห้องพักก็จะถูกตัดทอนด้วยเช่นกัน เป็นการลดการใช้พลังงานโดยอัตโนมัติ</p> | - | ภาพที่ 2.2-2 การบริหารจัดการด้านวิศวกรรมโครงสร้าง และสถาปัตยกรรม |

กระจกห้องพัก

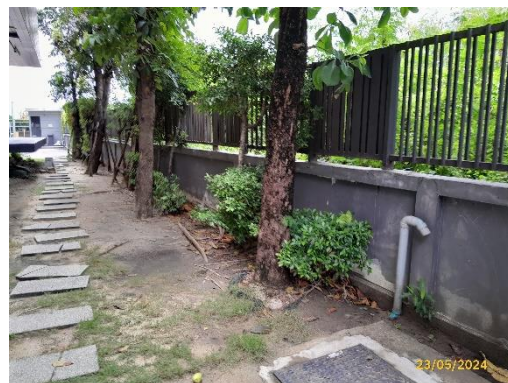
ภาพที่ 2.2-2 การบริหารจัดการด้านวิศวกรรมโครงสร้าง และสถาปัตยกรรม

รั้วโปร่งบริเวณแนวเขตที่ดิน

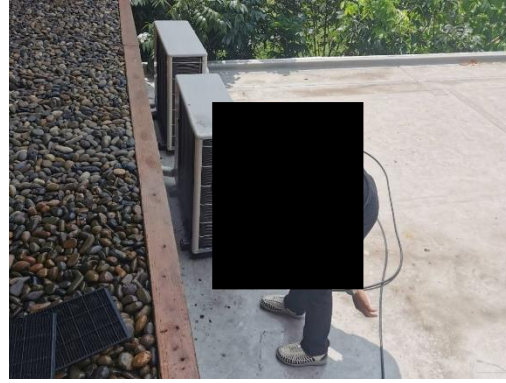
| องค์ประกอบทางสิ่งแวดล้อม | มาตรการป้องกันและแก้ไขผลกระทบทางด้านสิ่งแวดล้อม | ผลการปฏิบัติและรายละเอียดการปฏิบัติตามมาตรการฯ<br>✓ = ปฏิบัติ ✕ = ไม่ได้ปฏิบัติ ○ = ปฏิบัติไม่ได้<br>⊙ = ปฏิบัติได้แต่ไม่มีประสิทธิภาพ ● = ยังไม่ถึงเวลาปฏิบัติ | ปัญหา/อุปสรรค/<br>แนวทางแก้ไข | เอกสารอ้างอิง |
|---|---|---|---|---|
| | - ทำความสะอาดเครื่องปรับอากาศเป็นประจำ เพื่อเพิ่มประสิทธิภาพการทำงานของเครื่องปรับอากาศ และยังเป็นการป้องกันการสะสมของเชื้อโรคและเชื้อแบคทีเรียต่างๆ | ✓ - เจ้าหน้าที่ของโครงการจะทำความสะอาดเครื่องปรับอากาศในบริเวณพื้นที่ส่วนกลางและห้องบริหารนิติบุคคลอาคารชุดอย่างเป็นประจำ เพื่อป้องกันและยับยั้งการสะสมของเชื้อโรคและแบคทีเรียต่างๆ อันจะก่อให้เกิดปัญหาและผลกระทบต่อสุขภาพของผู้พักอาศัยและเจ้าหน้าที่ของโครงการ | - | ภาพที่ 2.2-3 การบริหารจัดการระบบปรับอากาศ และระบายอากาศ |

การทำความสะอาดเครื่องปรับอากาศ

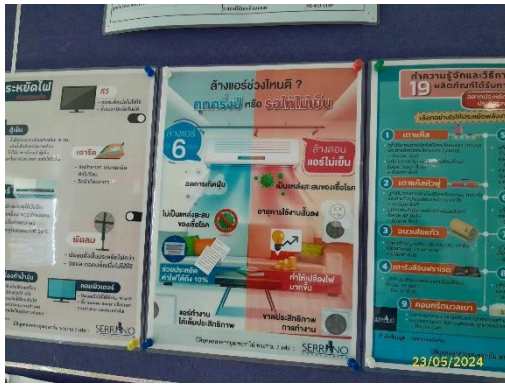
| องค์ประกอบทางสิ่งแวดล้อม | มาตรการป้องกันและแก้ไขผลกระทบทางด้านสิ่งแวดล้อม | ผลการปฏิบัติและรายละเอียดการปฏิบัติตามมาตรการฯ<br>✓ = ปฏิบัติ ✕ = ไม่ได้ปฏิบัติ ○ = ปฏิบัติไม่ได้<br>◐ = ปฏิบัติได้แต่ไม่มีประสิทธิภาพ ● = ยังไม่ถึงเวลาปฏิบัติ | ปัญหา/อุปสรรค/แนวทางแก้ไข | เอกสารอ้างอิง |
|---|---|---|---|---|
| 1.3 คุณภาพอากาศ (ต่อ) | - ให้นิติบุคคลอาคารชุด ประชาสัมพันธ์ให้ผู้พักอาศัยทำความสะอาดเครื่องปรับอากาศทุก ๆ 6 เดือน/ครั้ง | ✓ - ปัจจุบันนิติบุคคลได้มีการประชาสัมพันธ์ให้ผู้พักอาศัยทำความสะอาดเครื่องปรับอากาศทุก ๆ 6 เดือน ในรูปแบบบอร์ดประชาสัมพันธ์ ซึ่งได้รับการติดตั้งในบริเวณที่สามารถมองเห็นได้ง่าย เช่น โถงลิฟต์ และอาคารสำนักงานนิติ เป็นต้น | - | ภาพที่ 2.2-4 สื่อประชาสัมพันธ์/รณรงค์ภายในพื้นที่โครงการ |

ประชาสัมพันธ์ทำความสะอาดเครื่องปรับอากาศ

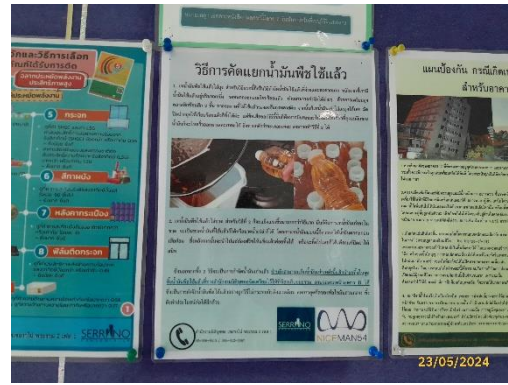
| องค์ประกอบทางสิ่งแวดล้อม | มาตรการป้องกันและแก้ไขผลกระทบทางด้านสิ่งแวดล้อม | ผลการปฏิบัติและรายละเอียดการปฏิบัติตามมาตรการฯ<br>✓ = ปฏิบัติ ✕ = ไม่ได้ปฏิบัติ ○ = ปฏิบัติไม่ได้<br>◐ = ปฏิบัติได้แต่ไม่มีประสิทธิภาพ ● = ยังไม่ถึงเวลาปฏิบัติ | ปัญหา/อุปสรรค/แนวทางแก้ไข | เอกสารอ้างอิง |
|---|---|---|---|---|
| | - รณรงค์ผู้พักอาศัยให้มีการคัดแยกน้ำมันพืชที่ใช้แล้ว ใส่ภาชนะหรือขวดน้ำมันพืชเก่า และนำไปเก็บยังห้องพักขยะประจำชั้น หลังจากนั้นให้แม่บ้านรวบรวมไปเก็บไว้ในห้องพักขยะรวม เพื่อรอการนำไปจำหน่ายให้กับแหล่งรับซื้อ | ✓ - โครงการได้จัดให้มีการประชาสัมพันธ์ “การคัดแยกน้ำมันพืชที่ใช้แล้ว” ในรูปแบบบอร์ดประชาสัมพันธ์ ซึ่งได้รับการติดตั้งในบริเวณที่สามารถมองเห็นได้ชัดเจน เช่น ทางเข้าอาคาร และหน้าสำนักงานนิติบุคคล ทั้งนี้ข้อความในเอกสารดังกล่าวครอบคลุมทุกกิจกรรมที่ระบุในมาตรการ และถือเป็นเหตุให้ว่าโครงการมีการปฏิบัติที่ดีสอดคล้องต่อมาตรการอย่างสมบูรณ์ | - | ภาพที่ 2.2-4 สื่อประชาสัมพันธ์/รณรงค์ภายในพื้นที่โครงการ |

ประชาสัมพันธ์การคัดแยกน้ำมันพืชที่ใช้แล้ว

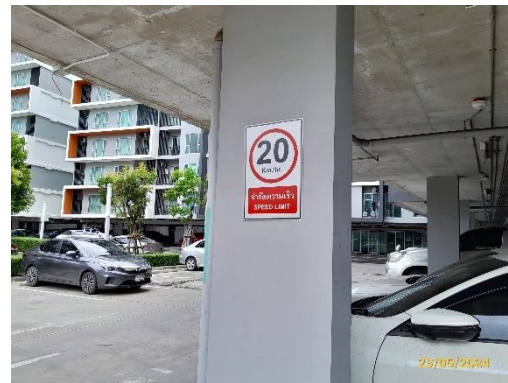
| องค์ประกอบทางสิ่งแวดล้อม | มาตรการป้องกันและแก้ไขผลกระทบทางด้านสิ่งแวดล้อม | ผลการปฏิบัติและรายละเอียดการปฏิบัติตามมาตรการฯ<br>✓ = ปฏิบัติ ✕ = ไม่ได้ปฏิบัติ ○ = ปฏิบัติไม่ได้<br>⊙ = ปฏิบัติได้แต่ไม่มีประสิทธิภาพ ● = ยังไม่ถึงเวลาปฏิบัติ | ปัญหา/อุปสรรค/แนวทางแก้ไข | เอกสารอ้างอิง |
|---|---|---|---|---|
| 1.4 ระบบเสียง | - จำกัดความเร็วรถเมื่อเข้าสู่พื้นที่โครงการให้มีความเร็วไม่เกิน 20 กม./ชม | ✓ - ป้ายบังคับที่ให้ความหมายในการ “กำหนดความเร็ว” ได้รับการติดตั้งในบริเวณทางสัญจรเป็นที่เรียบร้อยแล้ว โดยโครงการได้กำหนดความเร็วสูงสุดที่ 20 กิโลเมตร/ชั่วโมง เมื่อทำงานร่วมกับเนินชะลอความเร็ว และลักษณะทางสัญจรที่สั้น ทำให้ความเร็วลดต่ำกว่า 15 กิโลเมตร/ชั่วโมง อย่างสมบูรณ์ | - | ภาพที่ 2.2-5 การบริหารจัดการระบบจราจร |

ป้ายจำกัดความเร็ว 20 กม./ชม.

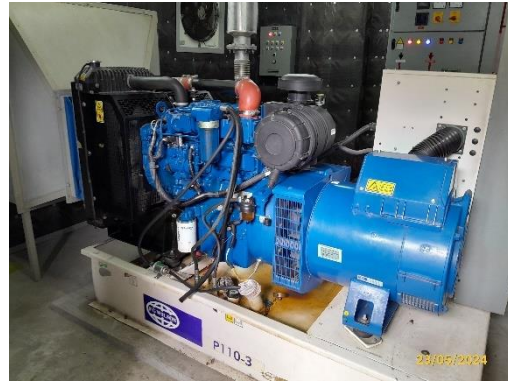
| องค์ประกอบทางสิ่งแวดล้อม | มาตรการป้องกันและแก้ไขผลกระทบทางด้านสิ่งแวดล้อม | ผลการปฏิบัติและรายละเอียดการปฏิบัติตามมาตรการฯ<br>✓ = ปฏิบัติ ✕ = ไม่ได้ปฏิบัติ ○ = ปฏิบัติไม่ได้<br>⊙ = ปฏิบัติได้แต่ไม่มีประสิทธิภาพ ● = ยังไม่ถึงเวลาปฏิบัติ | ปัญหา/อุปสรรค/แนวทางแก้ไข | เอกสารอ้างอิง |
|---|---|---|---|---|
| | - เครื่องกำเนิดไฟฟ้าสำรองต้องติดตั้งให้เหมาะสม และมีป้องกันเสียงแรงสั่นสะเทือน และระบบกำจัดไอเสีย | ✓ - เครื่องกำเนิดไฟฟ้าสำรองของโครงการได้รับการติดตั้งในตำแหน่งที่เหมาะสมภายในห้องที่สามารถป้องกันเสียงและแรงสั่นสะเทือนเมื่อมีการเปิดใช้งานได้อย่างดีเยี่ยม ทั้งนี้เจ้าหน้าที่ของโครงการจะมีการตรวจเช็คและทดสอบการทำงานของเครื่องกำเนิดไฟฟ้าสำรองเป็นประจำทุกสัปดาห์ | - | ภาพที่ 2.2-6 การบริหารจัดการระบบไฟฟ้าและการอนุรักษ์พลังงาน |

เครื่องกำเนิดไฟฟ้าสำรองประจำอาคาร B

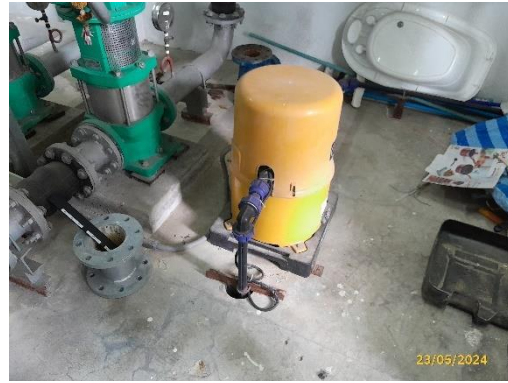
| องค์ประกอบทางสิ่งแวดล้อม | มาตรการป้องกันและแก้ไขผลกระทบทางด้านสิ่งแวดล้อม | ผลการปฏิบัติและรายละเอียดการปฏิบัติตามมาตรการ<br>✓ = ปฏิบัติ ✕ = ไม่ได้ปฏิบัติ ○ = ปฏิบัติไม่ได้<br>⊙ = ปฏิบัติได้แต่ไม่มีประสิทธิภาพ ● = ยังไม่ถึงเวลาปฏิบัติ | | ปัญหา/อุปสรรค/แนวทางแก้ไข | เอกสารอ้างอิง |
|---|---|---|---|---|---|
| | <p>- จัดให้มีการนำน้ำทิ้งบางส่วนที่ผ่านการบำบัด นำไปใช้รดน้ำต้นไม้ภายในโครงการ โดยใช้วิธีการรดน้ำต้นไม้แบบซึมดิน</p> | ✓ | <p>- น้ำทิ้งที่ผ่านการบำบัดบางส่วนจะถูกนำกลับมาใช้ประโยชน์ในการรดน้ำต้นไม้ภายในพื้นที่สีเขียว ทั้งนี้ระบบอำนวยความสะดวกต่างๆ ไม่ว่าจะเป็นถังเก็บน้ำ ระบบปั๊ม และระบบจ่ายน้ำ ได้รับการติดตั้งตามบริบทของโครงการเป็นที่เรียบร้อยแล้ว พร้อมทั้งมีการบำรุงรักษาอย่างต่อเนื่อง</p> | - | ภาพที่ 2.2-8 การบริหารจัดการระบบบำบัดน้ำเสีย |

ระบบนำน้ำทิ้งรดน้ำต้นไม้

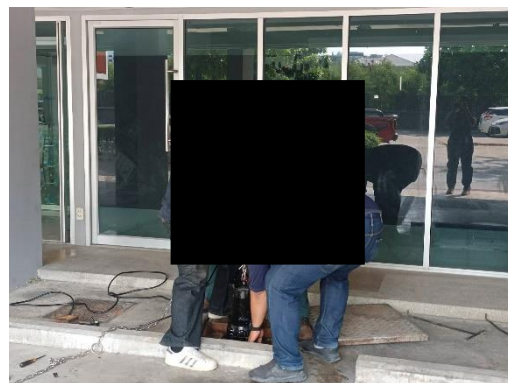
ภาพที่ 2.2-8 (ต่อ) การบริหารจัดการระบบบำบัดน้ำเสีย

| องค์ประกอบทางสิ่งแวดล้อม | มาตรการป้องกันและแก้ไขผลกระทบทางด้านสิ่งแวดล้อม | ผลการปฏิบัติและรายละเอียดการปฏิบัติตามมาตรการฯ<br>✓ = ปฏิบัติ ✕ = ไม่ได้ปฏิบัติ ○ = ปฏิบัติไม่ได้<br>⊙ = ปฏิบัติได้แต่ไม่มีประสิทธิภาพ ● = ยังไม่ถึงเวลาปฏิบัติ | ปัญหา/อุปสรรค/แนวทางแก้ไข | เอกสารอ้างอิง |
|---|---|---|---|---|
| 1.7 ทรัพยากรน้ำ (ต่อ) | - เมื่อมีการเข้าดูแลบำรุงรักษาและสูบน้ำออกจากระบบบำบัดน้ำเสียของโครงการ ต้องใช้แผนกนั้นบริเวณที่ปฏิบัติงานและห้ามมิให้รถวิ่งชั่วคราว | ✓ - ขณะที่มีการสูบน้ำออกจากระบบบำบัด หรือมีการบำรุงรักษาที่จำเป็นต้องเปิดฝาบ่อ ช่างประจำอาคารจะดำเนินการติดตั้งสัญลักษณ์ที่แสดงให้เห็นว่ามีการสงวนพื้นที่ชั่วคราว เช่น การใช้แผนกนั้น/กรวยจราจร แล้วแต่กรณี | - | ภาพที่ 2.2-8 การบริหารจัดการระบบบำบัดน้ำเสีย |

การบำรุงดูแลรักษาระบบบำบัดน้ำเสีย
