## สรุปผลการปฏิบัติตามมาตรการฯ และข้อเสนอแนะ

จากผลการติดตามตรวจสอบผลการปฏิบัติตามมาตรการป้องกันและแก้ไขผลกระทบสิ่งแวดล้อมและมาตรการติดตามตรวจสอบผลกระทบสิ่งแวดล้อมโครงการ SERRANO CONDOMINIUM (ระยะดำเนินการ) ระหว่างเดือนมกราคม ถึง มิถุนายน พ.ศ. 2567 พบว่า โครงการฯ มีการปฏิบัติตามมาตรการฯ เป็นส่วนใหญ่ แต่ยังคงมีมาตรการฯ บางมาตรการที่ทางโครงการไม่ได้ปฏิบัติ ปฏิบัติไม่ได้ ปฏิบัติได้แต่ไม่มีประสิทธิภาพ หรือยังไม่ถึงเวลาปฏิบัติโดยสามารถสรุปได้ดังตารางที่ 4-1

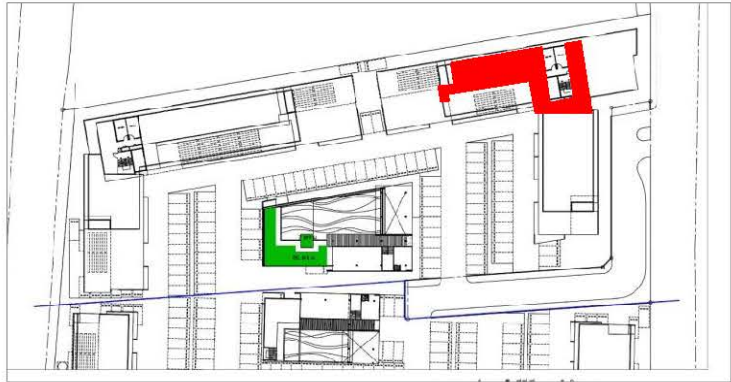
| องค์ประกอบทางสิ่งแวดล้อม | มาตรการป้องกันและแก้ไขผลกระทบสิ่งแวดล้อมที่ไม่ได้ปฏิบัติ ปฏิบัติไม่ได้ ปฏิบัติได้แต่ไม่มีประสิทธิภาพ และยังไม่ถึงเวลาปฏิบัติ | การดำเนินการในปัจจุบัน/แนวทางการดำเนินการ |
|---|---|---|
| 1.1 สภาพภูมิอากาศ | <p>- จัดให้มีพื้นที่สีเขียวขนาด 2,876 ตารางเมตร คิดเป็นสัดส่วน 1 คน ต่อพื้นที่สีเขียว 1.020 ตารางเมตร บริเวณชั้นล่างและชั้นดาดฟ้าของอาคารชุด แบ่งเป็น</p> <ol style="list-style-type: none"> <li>1) พื้นที่สีเขียวของโครงการ PHASE 1 ประมาณ 1,504.0 ตารางเมตร คิดเป็นสัดส่วน 1 คน ต่อพื้นที่สีเขียว 1,036 ตารางเมตร</li> <li>2) พื้นที่สีเขียวของโครงการ PHASE 2 ประมาณ 1,372.0 ตารางเมตร คิดเป็นสัดส่วน 1 คน ต่อพื้นที่สีเขียว 1.023 ตารางเมตร</li> </ol> | <p><b>การดำเนินการปัจจุบัน</b></p> <p>- ปฏิบัติได้แต่ไม่มีประสิทธิภาพ : ตามมาตรการป้องกันฯ ของ PHASE 1 ระบุให้โครงการมีพื้นที่สีเขียว 3 บริเวณได้แก่ พื้นที่สีเขียวชั้นล่าง พื้นที่สีเขียวชั้นที่ 2 อาคารสโมสร และพื้นที่สีเขียวชั้นดาดฟ้า ทั้งนี้จากการสำรวจเบื้องต้นพบว่าโครงการมีพื้นที่สีเขียวชั้นล่าง และพื้นที่สีเขียวอาคารสโมสร เท่านั้น ที่ได้รับการดำเนินการ โดยมีพันธุ์พืช ขนาด และตำแหน่งที่ตั้งเป็นไปตามที่ระบุในรายละเอียดโครงการอย่างมีนัยสำคัญ สำหรับพื้นที่สีเขียวชั้นดาดฟ้านั้น “ไม่ปรากฏ” ลักษณะของการใช้งานเป็นพื้นที่สีเขียวแต่อย่างใด โดยลักษณะดังกล่าวเป็นมาตั้งแต่แรกเริ่ม ทั้งนี้โครงการได้มีหนังสือสอบถามและให้ดำเนินการไปยังผู้พัฒนาโครงการ แต่ไม่มีการตอบรับจากผู้พัฒนาโครงการแต่อย่างใด</p> <p><b>แนวทางการดำเนินการ</b></p> <p>- จากการสำรวจสภาพปัจจุบันพบว่าภายในพื้นที่โครงการไม่ปรากฏการใช้งานพื้นที่ดาดฟ้าของอาคาร A เป็นพื้นที่สีเขียวอย่างชัดเจน ทั้งนี้ลักษณะดังกล่าวเป็นลักษณะที่ปรากฏตั้งแต่แรกเริ่มโครงการ ซึ่งผู้พัฒนาโครงการ (บริษัท อินสปายด์เอสเตท จำกัด) กระทำขัดต่อ มาตรา 33 แห่ง พรบ.ควบคุมอาคาร พ.ศ. 2522 และ มาตรา 51/3 แห่งพรบ.ส่งเสริมและรักษาคุณภาพสิ่งแวดล้อม พ.ศ. 2535 ที่กำหนดให้ “มาตรการที่เสนอไว้ในรายงานฯ ไปกำหนดเป็นเงื่อนไขในการส่งอนุญาต หรือต่ออายุใบอนุญาตด้วย” (อนุญาตก่อสร้าง อ.1) ทั้งนี้ผู้จัดทำรายงานขอแนะนำให้นิติบุคคลฯ ควรติดต่อผู้พัฒนาโครงการ เพื่อให้บริษัทดังกล่าวแสดงผลของการไม่มีพื้นที่สีเขียวที่ชั้นดาดฟ้าอาคาร A พร้อมทั้งแจ้งให้ผู้พัฒนาโครงการเข้ามาดำเนินการให้เป็นไปตามที่เสนอไว้ในรายงานฯ หากเหตุผลที่อ้างไม่มีน้ำหนักเพียงพอสำหรับกรณีนี้เหตุผลที่อ้างถึงมีน้ำหนักเพียงพอให้ทำการเปลี่ยนแปลงมาตรการโดยใช้กระบวนการตามข้อที่ 5 (5) ของประกาศกระทรวงทรัพยากรธรรมชาติและสิ่งแวดล้อม เรื่อง หลักเกณฑ์ และวิธีการจัดทำรายงานผลการปฏิบัติตามมาตรการที่กำหนดไว้ในรายงานการประเมินผลกระทบสิ่งแวดล้อมซึ่งผู้ดำเนินการ หรือผู้ขออนุญาตจะต้องจัดทำเมื่อได้รับอนุญาตให้ดำเนินโครงการหรือกิจการแล้ว พ.ศ. 2561</p> |

| องค์ประกอบทางสิ่งแวดล้อม | มาตรการป้องกันและแก้ไขผลกระทบสิ่งแวดล้อมที่ไม่ได้ปฏิบัติ ปฏิบัติไม่ได้ ปฏิบัติได้แต่ไม่มีประสิทธิภาพ และยังไม่ถึงเวลาปฏิบัติ | การดำเนินการในปัจจุบัน/แนวทางการดำเนินการ |
|---|---|---|
| 1.1 สภาพภูมิอากาศ (ต่อ) | | <p>พื้นที่สีเขียวชั้นดาดฟ้าอาคาร A โครงการ SERRANO CONDOMINIUM Phase 1</p> |

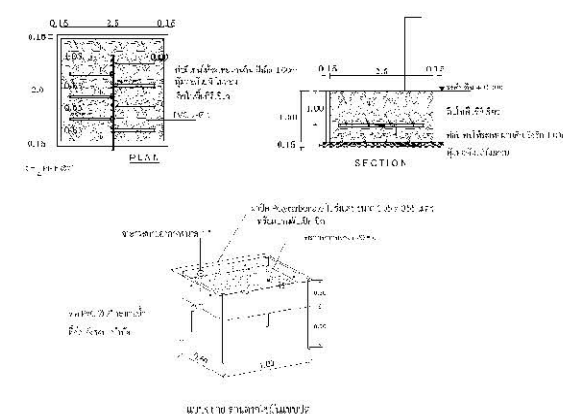
| องค์ประกอบทางสิ่งแวดล้อม | มาตรการป้องกันและแก้ไขผลกระทบสิ่งแวดล้อมที่ไม่ได้ปฏิบัติ ปฏิบัติไม่ได้ ปฏิบัติได้แต่ไม่มีประสิทธิภาพ และยังไม่ถึงเวลาปฏิบัติ | การดำเนินการในปัจจุบัน/แนวทางการดำเนินการ |
|---|---|---|
| | - จัดให้มีการกำจัดมีเทน (CH <sub>4</sub> ) ที่เกิดจากส่วนเกราะด้วยวิธี Soil Bed โดยการใช้แบคทีเรีย ที่มีอยู่ในดินธรรมชาติ โดยการเปลี่ยนก๊าซมีเทนผ่านกระบวนการเมตาบอลิซึมเป็นก๊าซ คาร์บอนไดออกไซด์ โดยใช้พื้นที่สีเขียวรวมทั้งสิ้น 4 แห่ง ขนาดพื้นที่รวม 20 ตารางเมตร | <p><b>การดำเนินการในปัจจุบัน</b></p> <p>- ปฏิบัติไม่ได้ : ปัจจุบันโครงการยังไม่ได้จัดให้มีระบบการกำจัดมีเทนที่เกิดจากระบบบำบัดน้ำเสีย ซึ่งจากการสอบถามเจ้าหน้าที่โครงการทราบว่าระบบดังกล่าวมิได้ถูกก่อสร้างขึ้นตั้งแต่ต้น อนึ่งโครงการได้มีหนังสือสอบถามและให้ดำเนินการไปยังผู้พัฒนาโครงการ แต่ไม่มีการตอบรับจากผู้พัฒนาโครงการแต่อย่างใด</p> <p><b>แนวทางการดำเนินการ</b></p> <p>- จากการสำรวจสภาพปัจจุบันพบว่าภายในพื้นที่โครงการยังมิได้จัดให้มีระบบกำจัดก๊าซมีเทน (ด้วยวิธี Soil Bed) ตามที่เสนอไว้ในรายงานการประเมินผลกระทบสิ่งแวดล้อมแต่อย่างใด ทั้งนี้ผู้จัดทำรายงานขอแนะนำให้นิติบุคคลฯ ควรติดต่อผู้พัฒนาโครงการ เพื่อให้บริษัทดังกล่าวแสดงผลของการไม่มีระบบดังกล่าว พร้อมทั้งแจ้งให้ผู้พัฒนาโครงการเข้ามาดำเนินการให้เป็นไปตามที่เสนอไว้ในรายงาน หากเหตุผลที่อ้างไม่มีน้ำหนักเพียงพอ ทั้งนี้ในกรณีที่เหตุผลที่อ้างถึงมีน้ำหนักเพียงพอให้ทำการเปลี่ยนแปลงมาตรการโดยใช้กระบวนการตามข้อที่ 5 (5) ของประกาศกระทรวงทรัพยากรธรรมชาติและสิ่งแวดล้อม เรื่อง หลักเกณฑ์ และวิธีการจัดทำรายงานผลการปฏิบัติตามมาตรการที่กำหนดไว้ในรายงานการประเมินผลกระทบสิ่งแวดล้อมซึ่งผู้ดำเนินการ หรือผู้ขออนุญาตจะต้องจัดทำเมื่อได้รับอนุญาตให้ดำเนินโครงการหรือกิจการแล้ว พ.ศ. 2561</p> |
| | - จัดให้มีการกำจัดละอองลอย (Aerosol) ที่เกิดจากระบบบำบัดน้ำเสีย ด้วยวิธี Soil Bed โดยอาศัยการดูดซับของเนื้อดิน และแบคทีเรียในดินบริเวณพื้นที่สีเขียวรวมทั้งสิ้น 4 แห่ง ขนาดพื้นที่รวม 2 ตารางเมตร | <p><b>การดำเนินการในปัจจุบัน</b></p> <p>- ปฏิบัติไม่ได้ : ปัจจุบันโครงการยังไม่ได้จัดให้มีการกำจัดละอองลอยที่เกิดจากระบบการเติมอากาศของระบบบำบัดน้ำเสีย ซึ่งจากการสอบถามเจ้าหน้าที่โครงการ ทราบว่าระบบดังกล่าวมิได้ถูกก่อสร้างขึ้นตั้งแต่ต้น อนึ่งโครงการได้มีหนังสือสอบถามและให้ดำเนินการไปยังผู้พัฒนาโครงการ แต่ไม่มีการตอบรับจากผู้พัฒนาโครงการแต่อย่างใด</p> |

| องค์ประกอบทางสิ่งแวดล้อม | มาตรการป้องกันและแก้ไขผลกระทบสิ่งแวดล้อมที่ไม่ได้ปฏิบัติ ปฏิบัติไม่ได้ ปฏิบัติได้แต่ไม่มีประสิทธิภาพ และยังไม่ถึงเวลาปฏิบัติ | การดำเนินการในปัจจุบัน/แนวทางการดำเนินการ |
|---|---|---|
| 1.7 ทรัพยากรน้ำ (ต่อ) | | <p><b>แนวทางการดำเนินการ</b></p> <p>- จากการสำรวจสภาพปัจจุบันพบว่าภายในพื้นที่โครงการยังมิได้จัดให้มีระบบกำจัดละอองลอย (Aerosol) (ด้วยวิธี Soil Bed) ตามที่เสนอไว้ในรายงานการประเมินผลกระทบสิ่งแวดล้อมแต่อย่างใด ทั้งนี้ผู้จัดทำรายงานขอแนะนำให้นิติบุคคลฯ ควรติดต่อผู้พัฒนาโครงการ เพื่อให้บริษัทดังกล่าวแสดงเหตุผลของการไม่มีระบบดังกล่าว พร้อมทั้งแจ้งให้ผู้พัฒนาโครงการเข้ามาดำเนินการให้เป็นไปตามที่เสนอไว้ในรายงานฯ หากเหตุผลที่อ้างไม่มีน้ำหนักเพียงพอ ทั้งนี้ในกรณีที่เหตุผลที่อ้างถึงมีน้ำหนักเพียงพอให้ทำการเปลี่ยนแปลงมาตรการโดยใช้กระบวนการตามข้อที่ 5 (5) ของประกาศกระทรวงทรัพยากรธรรมชาติและสิ่งแวดล้อม เรื่อง หลักเกณฑ์ และวิธีการจัดทำรายงานผลการปฏิบัติตามมาตรการที่กำหนดไว้ในรายงานการประเมินผลกระทบสิ่งแวดล้อมซึ่งผู้ดำเนินการ หรือผู้ขออนุญาต จะต้องจัดทำเมื่อได้รับอนุญาตให้ดำเนินโครงการหรือกิจการแล้ว พ.ศ. 2561</p> <div data-bbox="1444 869 2004 1284"> </div> <p>ระบบกำจัดมีเทน (CH<sub>4</sub>) และระบบกำจัดละอองลอย (Aerosol)</p> |

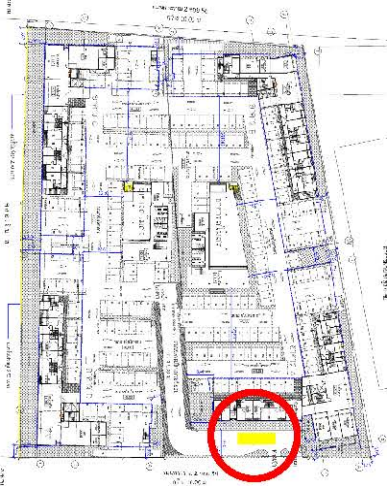
| องค์ประกอบทางสิ่งแวดล้อม | มาตรการป้องกันและแก้ไขผลกระทบสิ่งแวดล้อมที่ไม่ได้ปฏิบัติ ปฏิบัติไม่ได้ ปฏิบัติได้แต่ไม่มีประสิทธิภาพ และยังไม่ถึงเวลาปฏิบัติ | การดำเนินการในปัจจุบัน/แนวทางการดำเนินการ |
|---|---|---|
| | - จัดให้มี Junction Block Marking ขนาด กว้าง 3 เมตร ยาว 12 เมตร จุดเริ่มต้นห่างจากทางเข้า-ออก ประมาณ 15 เมตร บริเวณช่องทางขาออกจากโครงการ เพื่อให้รถที่จะออกหยุดรอและมีเจ้าหน้าที่คอยจัดการจราจรในช่วงเวลาเร่งด่วน เพื่อความปลอดภัยในการเข้าออก และอำนวยความสะดวกให้รถยนต์เข้าโครงการก่อนเป็นอันดับแรก แล้วจึงระบายรถขาออก | <p><b>การดำเนินการในปัจจุบัน</b></p> <p>- ไม่ได้ปฏิบัติ : ปัจจุบันโครงการยังมิได้จัดให้มี Junction Block Marking ขนาด กว้าง 3 เมตร ยาว 12 เมตร ห่างจากทางเข้า-ออก ประมาณ 15 เมตร บริเวณช่องทางขาออก</p> <p><b>แนวทางการดำเนินการ</b></p> <p>- ให้โครงการจัดทำ Junction Block Marking ขนาด กว้าง 3 เมตร ยาว 12 เมตร ห่างจากทางเข้า-ออก ประมาณ 15 เมตร บริเวณช่องทางขาออกจากโครงการสำหรับให้รถที่จะออกโครงการหยุดรอเพื่อความปลอดภัยในการขับขึ้นรถบริเวณทางเข้า-ออก ในช่วงโมงเร่งด่วน ทั้งนี้หากโครงการไม่สามารถดำเนินการได้ให้โครงการจัดทำป้ายหรือสัญลักษณ์อื่นใดที่ให้ความหมายในทำนองเดียวกัน และติดตั้งในบริเวณที่สามารถมองเห็นได้อย่างชัดเจน</p> |

| องค์ประกอบทางสิ่งแวดล้อม | มาตรการป้องกันและแก้ไขผลกระทบสิ่งแวดล้อมที่ไม่ได้ปฏิบัติ ปฏิบัติไม่ได้ ปฏิบัติได้แต่ไม่มีประสิทธิภาพ และยังไม่ถึงเวลาปฏิบัติ | การดำเนินการในปัจจุบัน/แนวทางการดำเนินการ |
|---|---|---|
| 3.6 การคมนาคมและการขนส่ง<br>(ต่อ) | | <p>จุดติดตั้ง Junction Block Marking</p> |
