บทที่ 2

ผลการปฏิบัติตามมาตรการป้องกัน
และแก้ไขผลกระทบสิ่งแวดล้อม
และมาตรการติดตามตรวจสอบ
ผลกระทบสิ่งแวดล้อม

2.1 มาตรการป้องกันและแก้ไขผลกระทบสิ่งแวดล้อม

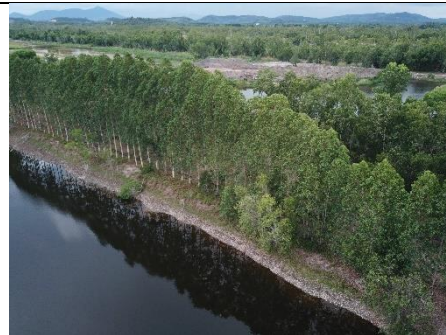
มาตรการป้องกันและแก้ไข ผลกระทบสิ่งแวดล้อม	ผลการปฏิบัติตามมาตรการฯ	ปัญหา อุปสรรค ที่ไม่สามารถปฏิบัติ ตามมาตรการ และแนวทางแก้ไข	ภาพประกอบ
3. ให้ปรับปรุงฟื้นฟูพื้นที่โครงการที่ผ่านการทำ เหมืองแร่แล้ว และพื้นที่สิ้นสุดการใช้ประโยชน์แล้ว ตามแผนงานที่ได้เสนอไว้ในรายงานผลกระทบ สิ่งแวดล้อมเบื้องต้น พร้อมทั้งให้รายงานผลการ ดำเนินงานให้สำนักงานนโยบายและแผน ทรัพยากรธรรมชาติและสิ่งแวดล้อม และกรม อุตสาหกรรมพื้นฐานและการเหมืองแร่ทุกปี	- โครงการได้มีการปลูกต้นไม้ยืนต้นบริเวณคันทำนบ เพิ่มเติม เพื่อเป็นการฟื้นฟูพื้นที่เกี่ยวกับการ ทำเหมือง - ได้มีการจัดทำรายงานแผนและผลการดำเนินงาน ด้านการฟื้นฟูพื้นที่ ทำเหมืองเพื่อส่งให้ต่อ หน่วยงานที่เกี่ยวข้องแล้ว รายละเอียดแสดงดัง เอกสารแนบ 3	- ไม่มี

แนวต้นไม้บนคันทำนบดิน

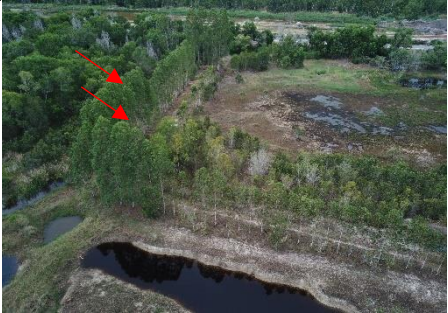
4. สร้างคันทำนบดินอัดแน่นโดยมีหน้าตัดเป็นรูปสี่เหลี่ยมคางหมู ขนาดความกว้าง 4 เมตร สูง 1 เมตร และสันคันทำนบบนกว้าง 2 เมตร และคูระบายน้ำความกว้าง 0.5 เมตร ลึก 0.5 เมตร และด้านบนกว้าง 1.5 เมตร บริเวณโดยรอบพื้นที่โครงการ	- มีการจัดสร้างคันทำนบและคูระบายน้ำตามเงื่อนไขที่กำหนด และได้มีการปลูกต้นไม้ยืนต้นโตเร็วบริเวณคันทำนบดินดังกล่าว	- ไม่มี

คันทำนบดินและคูระบายน้ำ

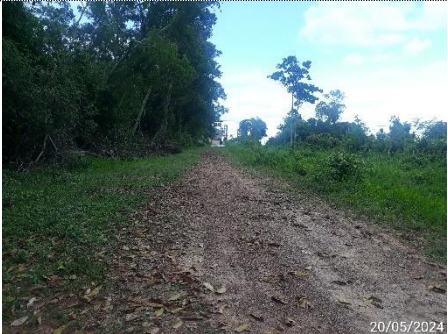
5. ตัดเส้นทางลำเลียงขนส่งไปยังบริเวณจุดเริ่มเปิดทำเหมือง เพื่อใช้ในการลำเลียงเครื่องจักรอุปกรณ์สำหรับการเปิดทำเหมืองและการลำเลียงขนส่งแร่ นอกจากนี้จะต้องทำการปรับปรุงเส้นทางลำเลียงแร่ เพื่อเข้าสู่พื้นที่โครงการส่วนที่เป็นถนนลูกรัง ระยะทางประมาณ 150 เมตร โดยการปรับปรุงเป็นถนนลาดยางให้สามารถใช้ได้ทุกฤดูกาล	- ได้ทำการตัดเส้นทางไปยังจุดเปิดหน้าเหมืองเพื่อให้การเคลื่อนย้ายเครื่องจักรและอุปกรณ์เป็นไปอย่างสะดวก	- ไม่มี

เส้นทางขนส่งแร่ภายในโครงการ

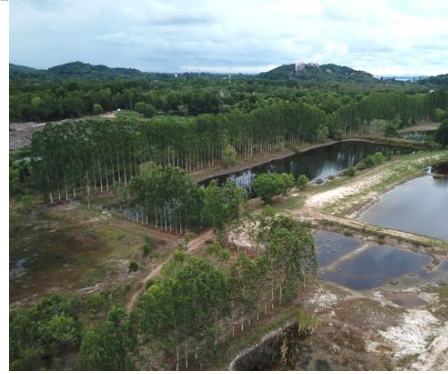
3. จัดสร้างบ่อดักตะกอนซึ่งมีขนาดพื้นที่ประมาณ 3,600 ตารางเมตร ลึกประมาณ 3 เมตร สามารถกัก เก็บน้ำได้ 10,800 ลูกบาศก์เมตร เพื่อรองรับน้ำจาก กิจกรรมต่างๆ ของโครงการซึ่งทำให้เศษดิน และ เศษหินบางส่วนตกค้างอยู่ตามชั้นบนดิน	- โครงการได้กำหนดให้จุดต่ำสุดบริเวณหน้าเหมือง เป็นบ่อรับน้ำ (Sump) เพื่อรองรับน้ำขุ่นชั้นบริเวณ พื้นที่โครงการ	- ไม่มี

บ่อรับน้ำ (Sump) ภายในโครงการ

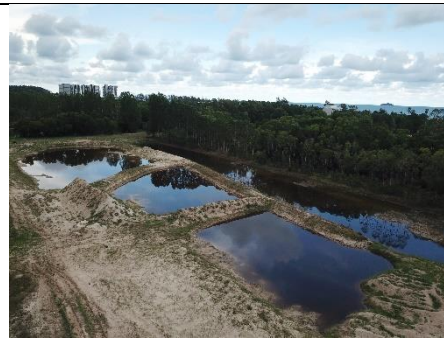
มาตรการป้องกันและแก้ไข ผลกระทบสิ่งแวดล้อม	ผลการปฏิบัติตามมาตรการฯ	ปัญหา อุปสรรค ที่ไม่สามารถปฏิบัติ ตามมาตรการ และแนวทางแก้ไข	ภาพประกอบ
4. การออกแบบหน้าเหมืองให้มีลักษณะชันบันได โดยให้มีความลาดชันรวม (Overall slope) ไม่เกิน 30 องศา ตามลักษณะที่กำหนดไว้ในแผนผังฯ จะสามารถช่วยลดความเร็วของกระแสน้ำที่ไหลบ่าในช่วงฤดูฝนซึ่งทำให้เศษดินและเศษหินบางส่วน ตกค้างอยู่ตามชันบันได	- มีการออกแบบหน้าเหมืองที่เป็นไปตามแผนผังโครงการกำหนดอย่างเคร่งครัด	- ไม่มี

หน้าเหมืองปัจจุบัน

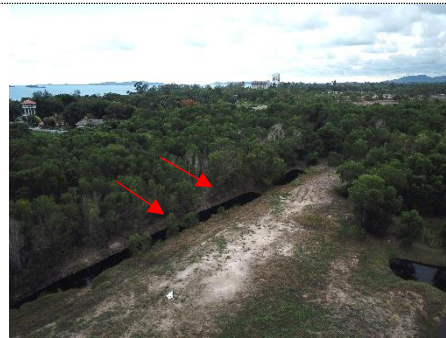
5. ตรวจสอบและดูแลสภาพคันทำนบดินโดยรอบพื้นที่โครงการ คุ้รระบายน้ำ ให้มีสภาพมั่นคงแข็งแรง และหากพบว่าบริเวณใดมีปัญหาต้องดำเนินการซ่อมแซมทันทีพร้อมทั้งบำรุงรักษาพืชคลุมดิน และพันธุ์ไม้ยืนต้นที่ปลูกไว้ให้เจริญเติบโตอยู่เสมอ	- มีการตรวจสอบดูแลรักษาสภาพคันทำนบและคุ้รระบายน้ำอยู่เป็นประจำ	- ไม่มี

<p>คันทำนบดินและคุ้รระบายน้ำ</p>

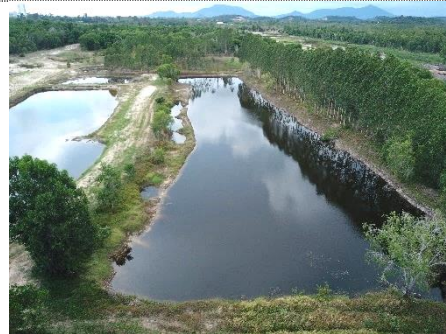
1.4 อุทกวิทยาและคุณภาพน้ำ 1. หากพบว่ามีปริมาณตะกอนในบ่อดักตะกอน มากกว่า 1/3 ของบ่อ จะต้องรีบทำการขุดลอก ตะกอนดิน แล้วนำไปซ่อมแซมเส้นทางลำเลียงใน บริเวณพื้นที่โครงการ และถมกลบขุมเหมืองในพื้นที่ ที่สิ้นสุดการทำเหมืองแล้ว	- โครงการได้กำหนดให้จุดต่ำสุดบริเวณหน้าเหมือง เป็นบ่อรับน้ำ (Sump) เพื่อรองรับน้ำขุ่นขึ้นบริเวณ พื้นที่โครงการ ซึ่งสามารถรองรับน้ำไหลบ่าได้อย่าง เพียงพอ ไม่มีปัญหาเรื่องตะกอนล้นบ่อแต่อย่างใด	- ไม่มี

บ่อรับน้ำ (Sump) ภายในโครงการ

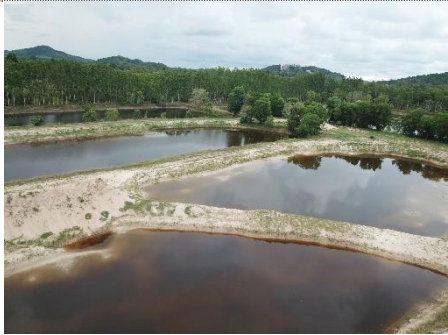
4. กำหนดการเปิดหน้าเหมืองให้มีทิศทางและลำดับ ขั้นตอน ตลอดจนขอบเขตพื้นที่ทำเหมืองตาม แผนผังโครงการทำเหมืองโดยเคร่งครัด เปิดหน้า เหมืองในลักษณะขั้นบันได ความลึกสูงสุดของบ่อ เหมือง เฉลี่ย 12 เมตร จากระดับผิวดิน ความลาด ชันสุดท้ายรวมไม่เกิน 35 องศา พร้อมทั้งมีการ จัดทำระบบป้องกันการพังทลายของขอบบ่อและ ผนังบ่อ เช่น การปลูกหญ้าแฝก การทำผนัง คอนกรีต เป็นต้น	- โครงการได้เปิดหน้าเหมืองเป็นไปตามที่แผนผัง โครงการทำเหมืองกำหนด ซึ่งปัจจุบันความลึกของ บ่อเหมืองไม่เกิน 12 เมตร และความลาดชัน สุดท้ายรวมไม่เกิน 35 องศา	- ไม่มี

หน้าเหมืองปัจจุบัน

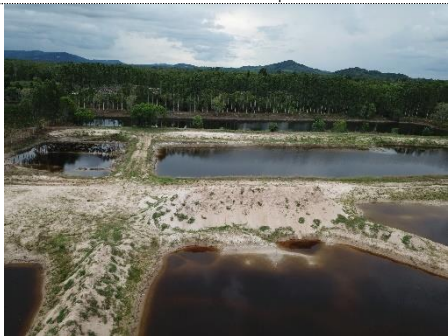
5. จัดทำแผนและสรุปผลการตรวจสอบเสถียรภาพ บ่อให้มีความมั่นคงปลอดภัย ในระหว่างการ ประกอบกิจการอย่างน้อยปีละ 1 ครั้ง โดยให้ วิศวกรควบคุมเป็นผู้รับรองความปลอดภัย ทั้งนี้ หากมีการพังทลายของขอบบ่อเหมืองที่อาจกระทบ ต่อพื้นที่ใกล้เคียงให้หยุดการทำเหมืองในบริเวณ ดังกล่าว และทำการถมดินหรือวิธีการอื่นเพิ่มเติม เพื่อให้มีความปลอดภัย	- ปัจจุบันหน้าเหมืองของโครงการมีความลึกไม่เกิน 12 เมตร และความลาดชันสุดท้ายรวมไม่เกิน 35 องศา ซึ่งมีความปลอดภัยจากการพังทลาย ทั้งนี้จะ ประสานให้ทางวิศวกรที่มีความเชี่ยวชาญ จัดทำ แผนและสรุปผลการตรวจสอบเสถียรภาพบ่อ เหมืองต่อไป	- ไม่มี

หน้าเหมืองปัจจุบัน

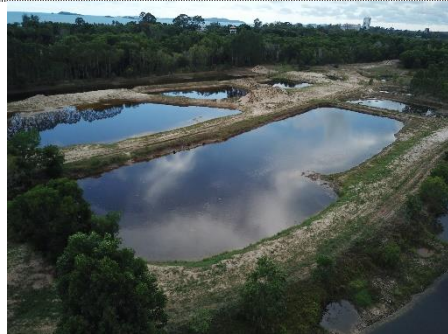
7. จัดทำบ่อดักตะกอนหรือระบบรองรับน้ำในบ่อขุด เหมือง เพื่อรองรับให้อยู่ในพื้นที่โครงการ โดยหลัก เสี่ยงการระบายน้ำออกนอกพื้นที่ และให้น้ำไป ใช้ประโยชน์ในกิจกรรมของโครงการ กรณีมีความ จำเป็นต้องระบายน้ำออกต้องปรับคุณภาพน้ำให้อยู่ ในเกณฑ์มาตรฐานคุณภาพน้ำในแหล่งน้ำผิวดิน ตามประกาศคณะกรรมการสิ่งแวดล้อมแห่งชาติ ฉบับที่ 8 (พ.ศ. 2537) รวมทั้งรายงานให้องค์กร ปกครองส่วนท้องถิ่นที่ตั้งโครงการทราบ	- การทำเหมืองแร่ทรายแก้วของโครงการเป็นการเปิด ทำเหมืองลึกลงไปจากระดับพื้นที่ราบ โดยปัจจุบัน ได้ใช้จุดต่ำสุดบริเวณหน้าเหมืองเป็นพื้นที่รับน้ำ (Sump) โดยไม่มีการระบายน้ำออกสู่พื้นที่ภายนอก แต่อย่างใด - โครงการได้จัดสร้างบ่อดักตะกอนไว้บริเวณทางด้าน ทิศตะวันออกเพื่อรองรับน้ำขุ่นขึ้นที่เกิดขึ้นในช่วงที่ มีฝนตก โดยไม่มีการระบายน้ำออกสู่พื้นที่ภายนอก แต่อย่างใด	- ไม่มี

บ่อรับน้ำ (Sump) บริเวณหน้าเหมือง

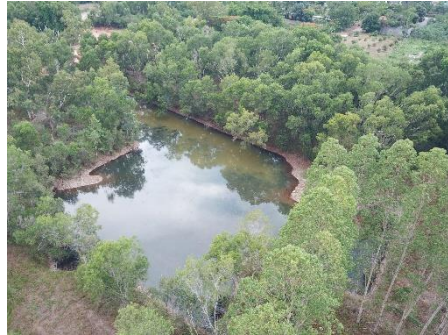
บ่อดักตะกอนภายในโครงการ
