## บทที่ 2

### ผลการปฏิบัติตามมาตรการป้องกันและแก้ไขผลกระทบสิ่งแวดล้อม

บัดนี้ นิติบุคคลอาคารชุด ทรี คอนโด เอกมัย ได้ดำเนินการติดตามตรวจสอบการปฏิบัติตามมาตรการป้องกันและแก้ไขผลกระทบสิ่งแวดล้อม TREE CONDO EKAMAI (ระยะดำเนินการ) ช่วงเดือน มกราคม ถึง มิถุนายน พ.ศ. 2567 ตามที่กำหนดไว้ในรายงานการวิเคราะห์ผลกระทบสิ่งแวดล้อม โดยเนื้อหาบทนี้จะ เป็น ผลการปฏิบัติตามมาตรการป้องกันและแก้ไขผลกระทบสิ่งแวดล้อม ซึ่งทางนิติบุคคลอาคารชุดฯ ได้ทำการตรวจประเมินด้วยวิธี Walk through Survey พร้อมทั้งรวบรวมเอกสารหลักฐานต่าง ๆ และภาพถ่ายประกอบผลการปฏิบัติตามมาตรการ ฯ

ตารางที่ 2.2-1 มาตรการป้องกันและแก้ไขผลกระทบสิ่งแวดล้อม (ระยะดำเนินการ) โครงการ TREE CONDO EKAMAI

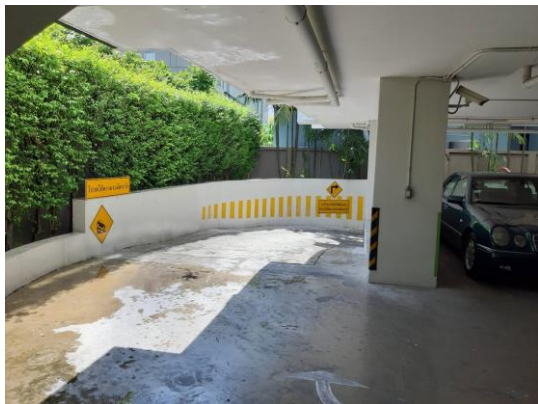
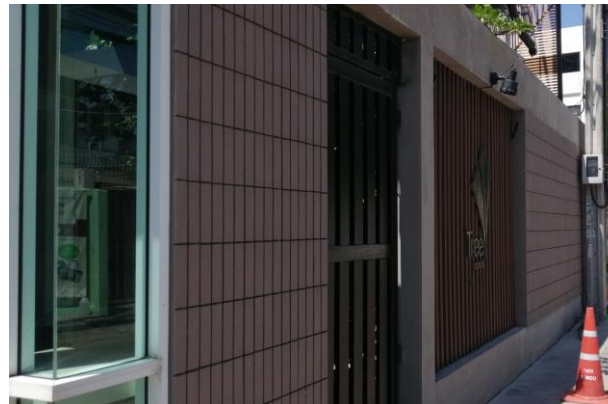
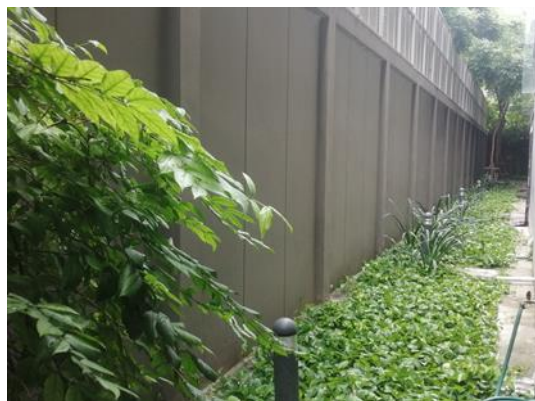
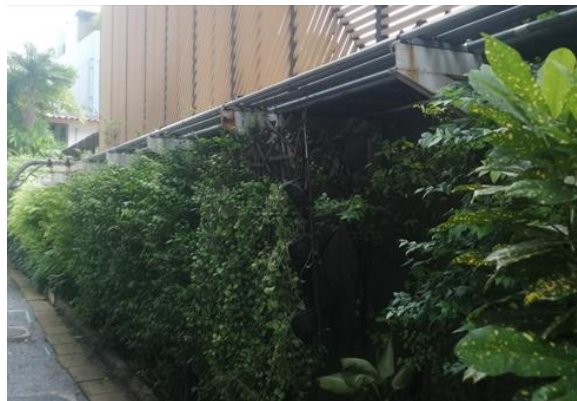
| องค์ประกอบทางสิ่งแวดล้อม | มาตรการป้องกันและแก้ไขผลกระทบสิ่งแวดล้อม | ผลการปฏิบัติและรายละเอียดการปฏิบัติตามมาตรการ ฯ | ปัญหา/อุปสรรค/<br>แนวทางการแก้ไข | เอกสารอ้างอิง |
|---|---|---|---|---|
| 1.1 สภาพภูมิประเทศ | 1.จัดให้มีรั้วรอบพื้นที่โครงการเพื่อกันขอบเขตพื้นที่ | ✓ -โครงการมีรั้วรอบพื้นที่โครงการเพื่อกันขอบเขตพื้นที่ของทางโครงการกับพื้นที่ข้างเคียง | - | ภาพที่ 2.2-1 รั้วรอบโครงการ |

รั้วโครงการ

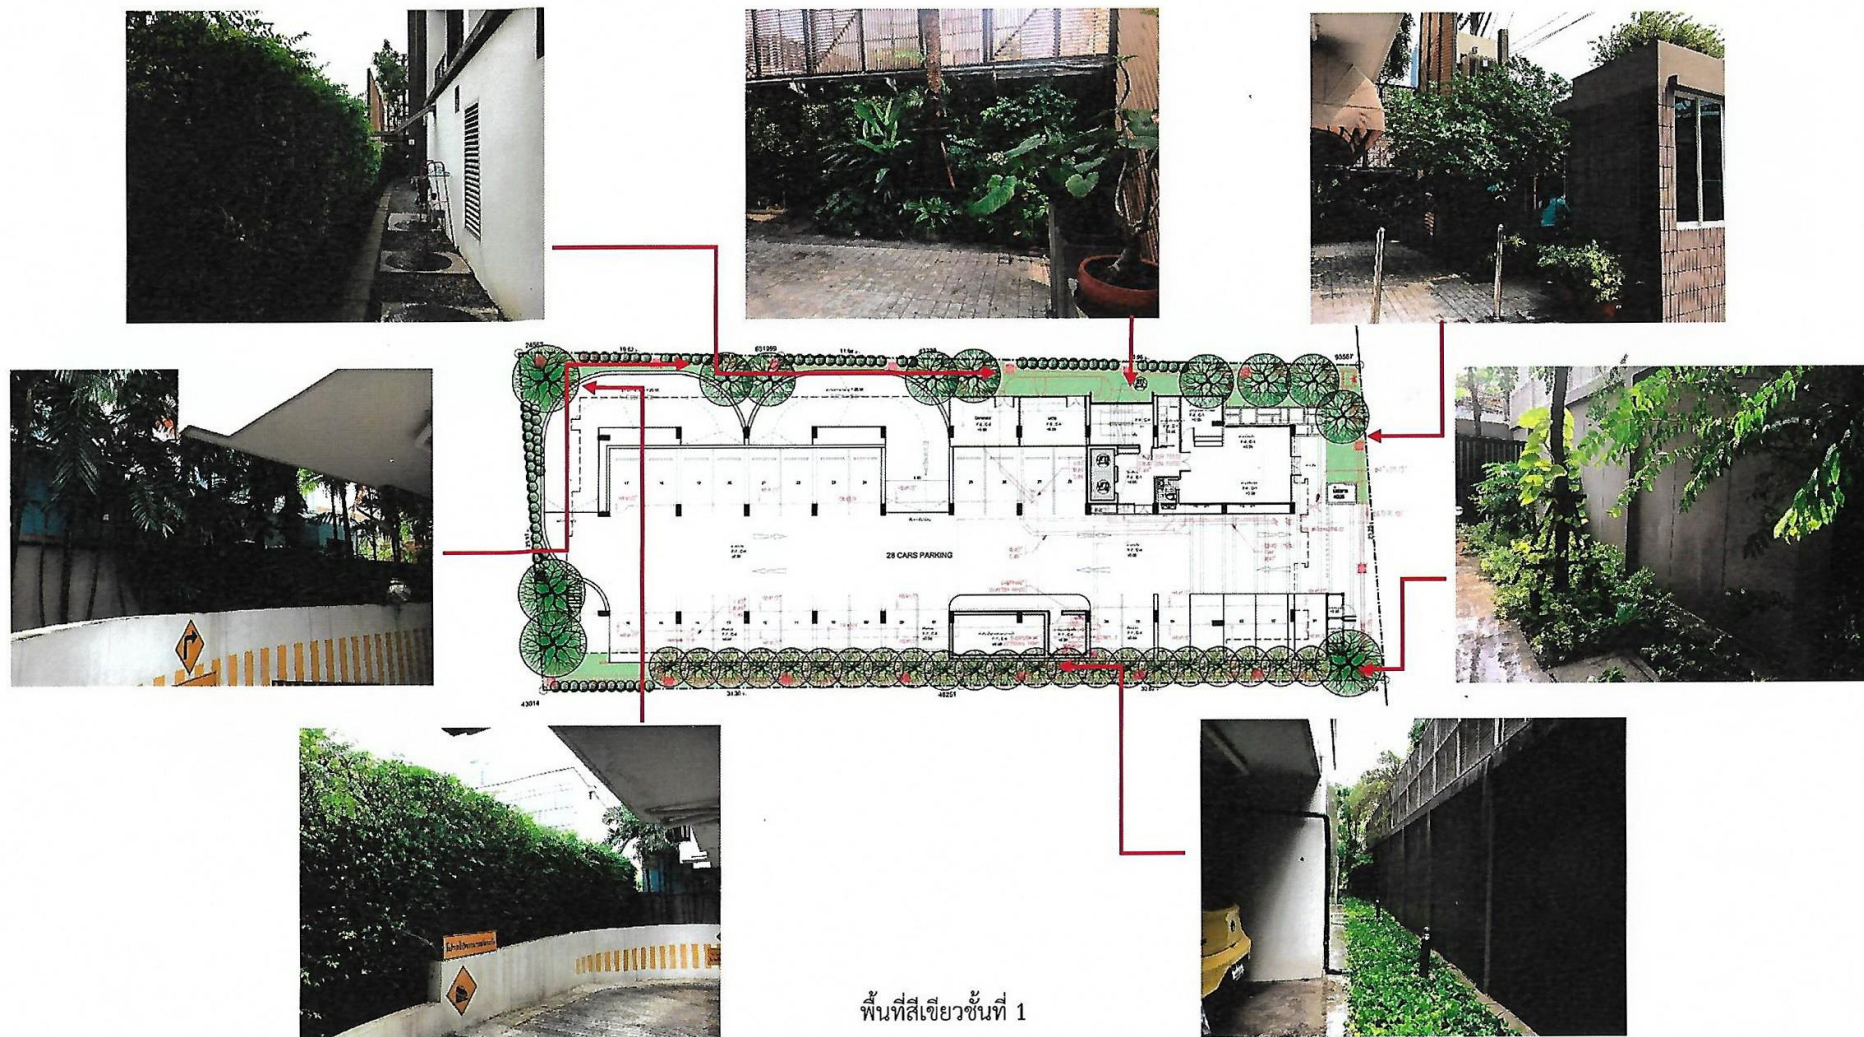
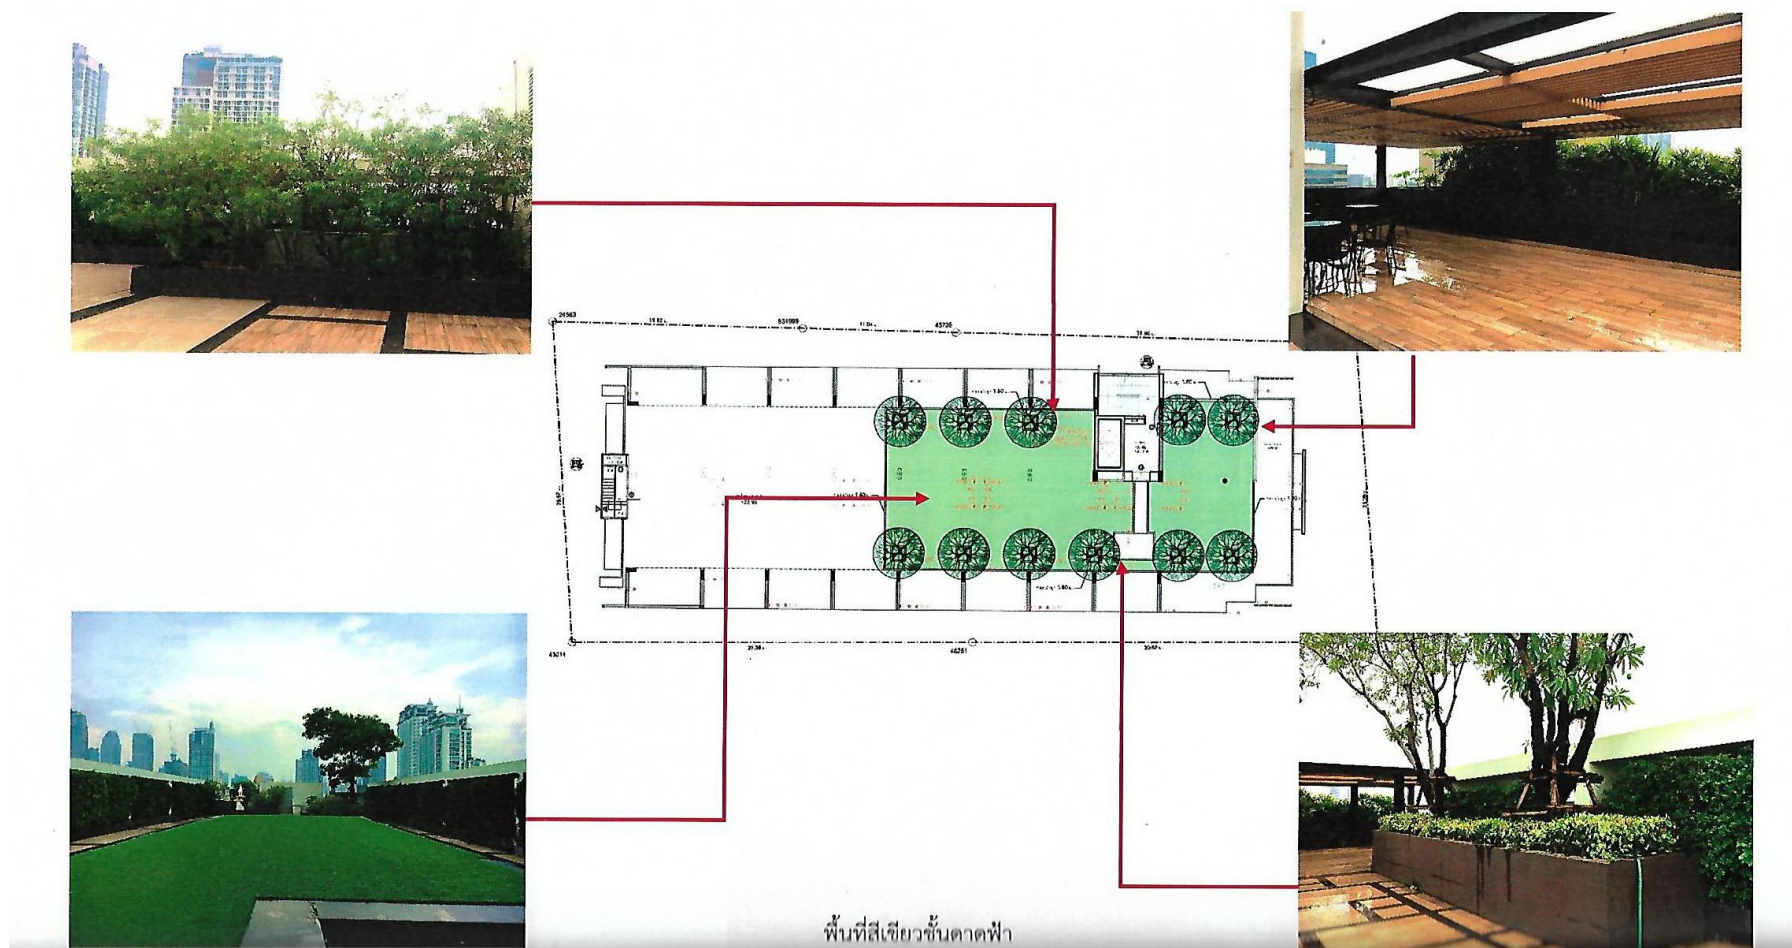
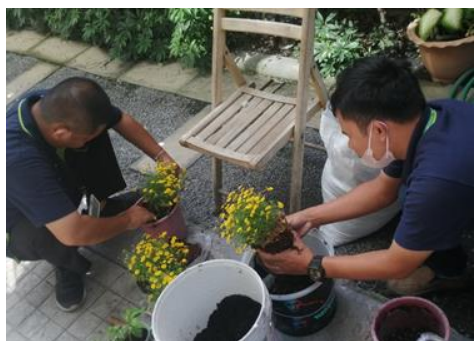
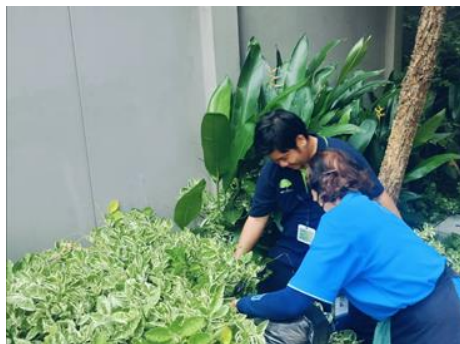
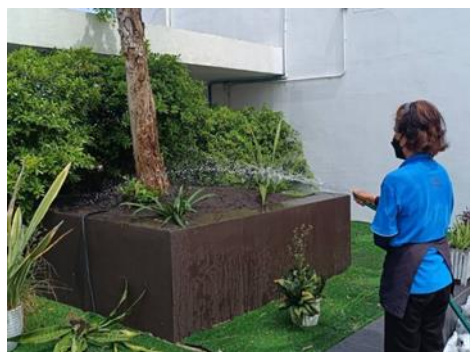
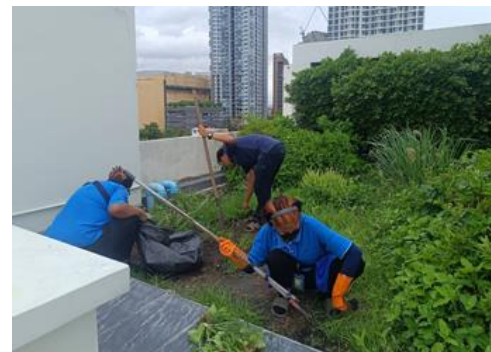
พื้นที่สีเขียวชั้นที่ 1  
ภาพที่ 2.2-2 พื้นที่สีเขียว

| องค์ประกอบทางสิ่งแวดล้อม | มาตรการป้องกันและแก้ไขผลกระทบสิ่งแวดล้อม | ผลการปฏิบัติและรายละเอียดการปฏิบัติตามมาตรการ ฯ | ปัญหา/อุปสรรค/<br>แนวทางการแก้ไข | เอกสารอ้างอิง |
|---|---|---|---|---|
| | 2.จัดให้มีการปลูกไม้ยืนต้น ไม้พุ่ม ไม้คลุมดิน ภายในโครงการโดยเฉพาะบริเวณแนวเขตที่ดิน เพื่อให้พืชช่วยยึดหน้าดิน | ✓ -ทางโครงการได้ทำการปลูกต้นไม้ยืนต้น ไม้พุ่ม ไม้คลุมดินภายในโครงการอยู่ที่บริเวณชั้นที่ 1 และชั้นดาดฟ้า | - | ภาพที่ 2.2-2 พื้นที่สีเขียว |
| | 3.จัดให้มีพื้นที่สีเขียวภายในโครงการ ขนาดพื้นที่รวม 683.3 ตารางเมตร เพื่อช่วยดูดซับฝุ่นละออง | ✓ -โครงการจัดให้มีพื้นที่สีเขียวภายในโครงการ บริเวณชั้นที่และชั้นดาดฟ้า เพื่อช่วยดูดซับฝุ่นละออง และเป็นพื้นที่พักผ่อนหย่อนใจแก่ผู้พักอาศัยภายในโครงการ | - | ภาพที่2.2-2 พื้นที่สีเขียว |

เจ้าหน้าที่ดูแลพื้นที่สีเขียว

เจ้าหน้าที่ดูแลพื้นที่สีเขียว  
ภาพที่ 2.2-2 (ต่อ) พื้นที่สีเขียว

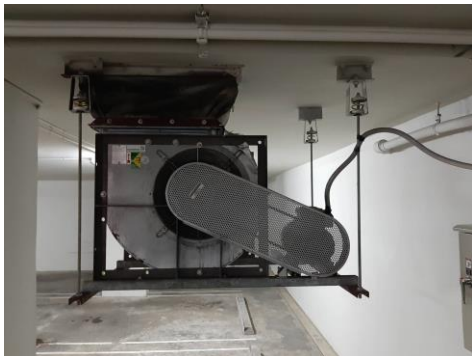
| องค์ประกอบทางสิ่งแวดล้อม | มาตรการป้องกันและแก้ไขผลกระทบสิ่งแวดล้อม | ผลการปฏิบัติและรายละเอียดการปฏิบัติตามมาตรการ ฯ | ปัญหา/อุปสรรค/<br>แนวทางการแก้ไข | เอกสารอ้างอิง |
|---|---|---|---|---|
| 2) มลพิษทางอากาศ | 1.ติดตั้งพัดลมระบายอากาศบริเวณที่จอดรถชั้นใต้ดินเพื่อให้อากาศหมุนเวียนตลอดเวลา สำหรับที่จอดรถบริเวณชั้นที่ 1 มีลักษณะเปิดโล่ง ไม่ปิดทึบ มีพัดลมตลอดเวลา | ✓ -บริเวณพื้นที่จอดรถชั้นใต้ดินของโครงการทางโครงการได้ทำการติดตั้งพัดลมระบายอากาศเพื่อหมุนเวียนอากาศตลอดเวลา และบริเวณที่จอดรถชั้นที่ 1 เปิดโล่ง อากาศมีการถ่ายเทตลอดเวลา | - | ภาพที่ 2.2- การบริหารจัดการด้านการจราจร |

พัดลมระบายอากาศชั้นใต้ดิน

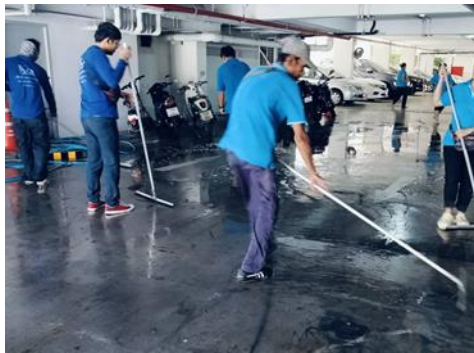
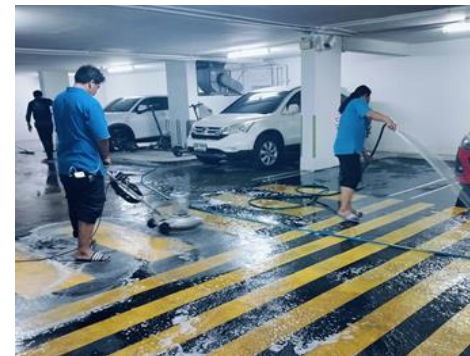
| องค์ประกอบทางสิ่งแวดล้อม | มาตรการป้องกันและแก้ไขผลกระทบสิ่งแวดล้อม | ผลการปฏิบัติและรายละเอียดการปฏิบัติตามมาตรการ ฯ | ปัญหา/อุปสรรค/<br>แนวทางการแก้ไข | เอกสารอ้างอิง |
|---|---|---|---|---|
| | 2.ดูแลรักษาความสะอาดภายในโครงการ โดยฉีดล้างถนนเป็นประจำสม่ำเสมอ | ✓ -ทางโครงการมีการดูแลรักษาความสะอาดฉีดล้างถนนภายในโครงการเป็นประจำอย่างสม่ำเสมอ เพื่อรักษาความสะอาดของพื้นที่จอดรถภายในโครงการ | - | ภาพที่2.2-3 การบริหารจัดการด้านการจราจร |

ล้างถนน

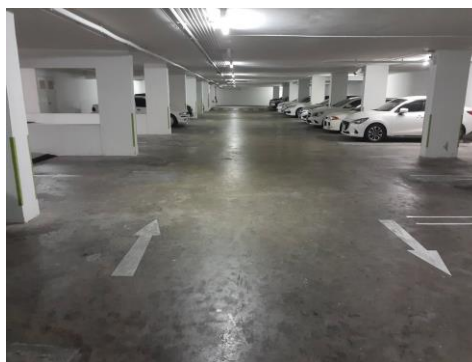
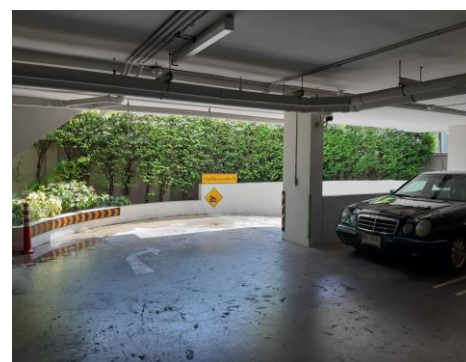
ภาพที่ 2.2-3 การบริหารจราจร

| องค์ประกอบทางสิ่งแวดล้อม | มาตรการป้องกันและแก้ไขผลกระทบสิ่งแวดล้อม | ผลการปฏิบัติและรายละเอียดการปฏิบัติตามมาตรการ ฯ<br>✓ = ปฏิบัติ ✕ = ไม่ได้ปฏิบัติ ○ = ปฏิบัติไม่ได้<br>◎ = ปฏิบัติได้แต่ไม่มีประสิทธิภาพ ● = ยังไม่ถึงเวลาปฏิบัติ | ปัญหา/อุปสรรค/<br>แนวทางการ<br>แก้ไข | เอกสารอ้างอิง |
|---|---|---|---|---|
| | 4. จัดทำป้ายและสัญลักษณ์จราจรบนพื้นทางให้ชัดเจนและ<br>ไม่ก่อให้เกิดความสับสนของผู้ขับขี่ ทำให้การเคลื่อนตัวของ<br>รถในโครงการ และบริเวณทางเข้า-ออกโครงการสามารถทำ<br>ได้อย่างดีและปลอดภัย | ✓ - โครงการจัดทำสัญลักษณ์จราจรบนพื้นทางบริเวณทางเข้า-<br>ออกโครงการและบริเวณพื้นที่จอดรถยนต์ของโครงการ โดย<br>สัญลักษณ์จราจรบนพื้นทางมองเห็นได้แบบชัดเจน | - | ภาพที่ 2.2-3 การ<br>บริหารจัดการด้าน<br>การจราจร |

สัญลักษณ์จราจรบนพื้นถนน

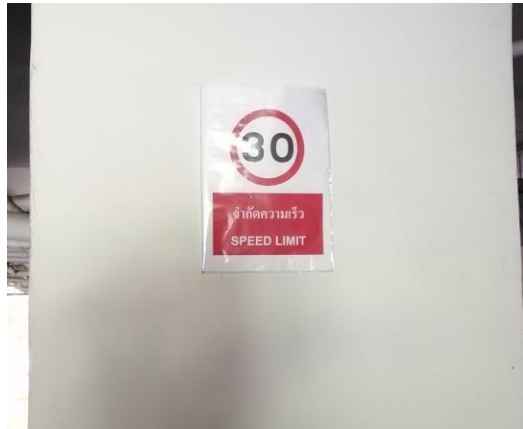
| องค์ประกอบทางสิ่งแวดล้อม | มาตรการป้องกันและแก้ไขผลกระทบสิ่งแวดล้อม | ผลการปฏิบัติและรายละเอียดการปฏิบัติตามมาตรการ ฯ<br>✓ = ปฏิบัติ ✕ = ไม่ได้ปฏิบัติ ○ = ปฏิบัติไม่ได้<br>◎ = ปฏิบัติได้แต่ไม่มีประสิทธิภาพ ● = ยังไม่ถึงเวลาปฏิบัติ | ปัญหา/อุปสรรค/<br>แนวทางการ<br>แก้ไข | เอกสารอ้างอิง |
|---|---|---|---|---|
| | 3.ควบคุมความเร็วของโครงการ เช่น ป้ายจำกัดความเร็ว<br>สัญญาณ เพื่อลดความเร็ว เพื่อไม่ให้เกิดการฟุ้งกระจายของ<br>ฝุ่นบนผิวถนน | ✓ - ทางโครงการได้จัดให้มีป้ายจำกัดความเร็ว 30 กม./ชม เพื่อ<br>ลดความเร็วรถภายในโครงการ | - | ภาพที่ 2.2-3 การ<br>บริหารจัดการด้าน<br>การจราจร |

ป้ายจำกัดความเร็วรถ

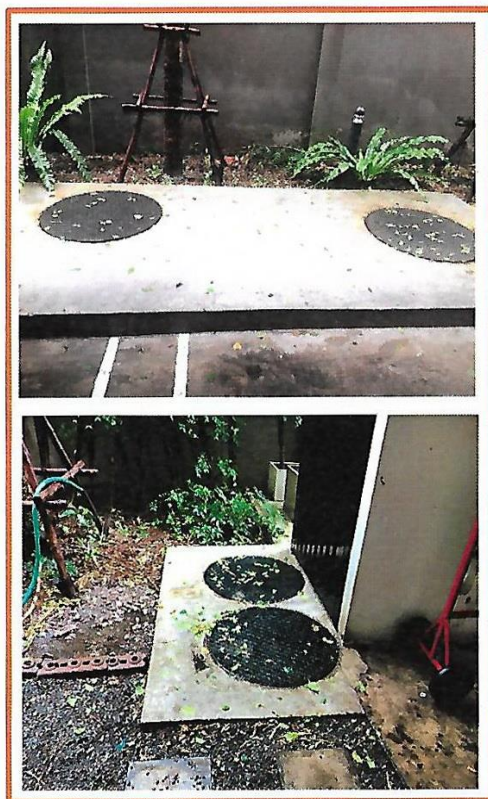
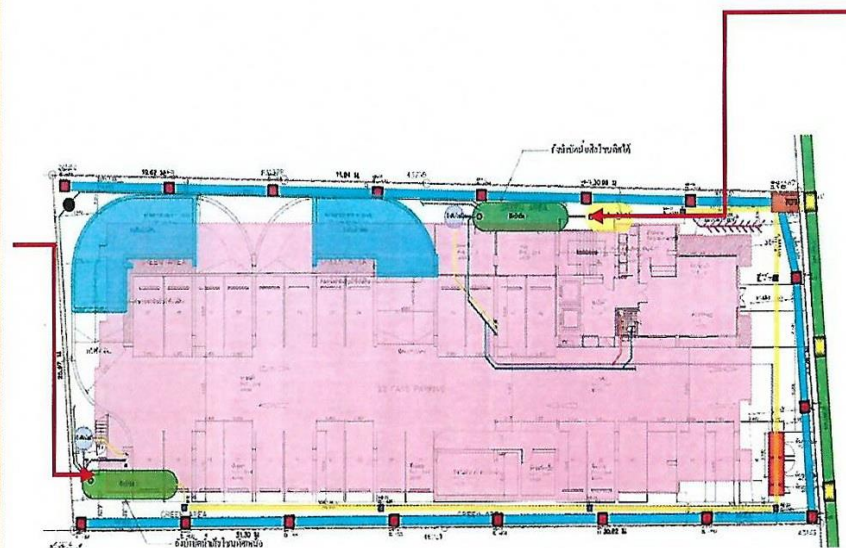
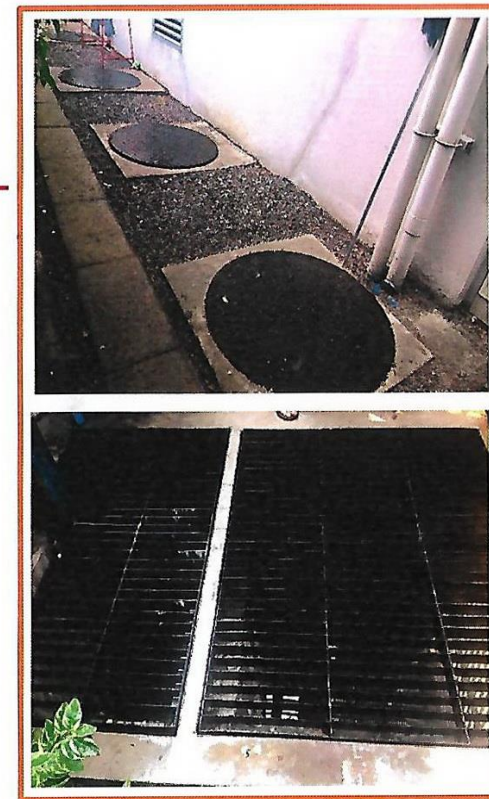
| องค์ประกอบทางสิ่งแวดล้อม | มาตรการป้องกันและแก้ไขผลกระทบสิ่งแวดล้อม | ผลการปฏิบัติและรายละเอียดการปฏิบัติตามมาตรการ ฯ<br>✓ = ปฏิบัติ ✕ = ไม่ได้ปฏิบัติ ○ = ปฏิบัติไม่ได้<br>⊙ = ปฏิบัติได้แต่ไม่มีประสิทธิภาพ ● = ยังไม่ถึงเวลาปฏิบัติ | ปัญหา/<br>อุปสรรค/แนว<br>ทางการแก้ไข | เอกสารอ้างอิง |
|---|---|---|---|---|
| 1.4 คุณภาพน้ำ | 1. จัดให้มีระบบบำบัดน้ำเสียจำนวน 2 ชุด เป็นระบบบำบัดน้ำเสียชนิดเติมอากาศเลี้ยงตะกอนเวียนกลับ (Aeration Activated Sludge Process) ซึ่งระบบบำบัดน้ำเสียแต่ละชุด มีประสิทธิภาพร้อยละ 92 คิดค่าความสกปรกเนเสีย (BOD) ของน้ำเสียที่เข้าระบบบำบัดน้ำเสียเท่ากับ 250 มิลลิกรัม/ลิตร และมีค่า BOD ในน้ำทิ้งไม่เกิน 20 มิลลิกรัม/ลิตร | ✓ - โครงการได้ดำเนินการก่อสร้างระบบบำบัดน้ำเสียชนิดเติมอากาศเลี้ยงตะกอนเวียนกลับ (Aeration Activated Sludge Process) จำนวน 2 ชุด พร้อมจัดให้มีเจ้าหน้าที่ตรวจสอบการทำงานของระบบให้มีประสิทธิภาพตามมาตรฐาน | - | ภาพที่ 2.2-4 การบริหารจัดการระบบบำบัดน้ำเสีย |

| องค์ประกอบทางสิ่งแวดล้อม | มาตรการป้องกันและแก้ไขผลกระทบสิ่งแวดล้อม | ผลการปฏิบัติและรายละเอียดการปฏิบัติตามมาตรการ ฯ<br>✓ = ปฏิบัติ ✕ = ไม่ได้ปฏิบัติ ○ = ปฏิบัติไม่ได้<br>◎ = ปฏิบัติได้แต่ไม่มีประสิทธิภาพ ● = ยังไม่ถึงเวลาปฏิบัติ | ปัญหา/อุปสรรค/แนวทางการแก้ไข | เอกสารอ้างอิง |
|---|---|---|---|---|
| 3.3 การบำบัดน้ำเสีย | 1. จัดให้มีระบบบำบัดน้ำเสียจำนวน 2 ชุด เป็นระบบบำบัดน้ำเสียชนิดเติมอากาศเลี้ยงตะไกรเียนกลับ(Aeration Activated Sludge Process) ซึ่งระบบบำบัดน้ำเสียแต่ละชุด มีประสิทธิภาพร้อยละ 92 คิดค่าความสกปรกเฉลี่ย (BOD) ของน้ำเสียที่เข้าระบบบำบัดน้ำเสียเท่ากับ 250 มิลลิกรัม/ลิตรและมีค่า (BOD)ในน้ำทิ้งไม่เกิน 20 มิลลิกรัม/ลิตร | ✓ - โครงการได้นำเนนการก่อสร้างระบบบำบัดน้ำเสียชนิดเติมอากาศเลี้ยงตะไกรเียนกลับ (Aeration Activated Sludge Process) จำนวน 2 ชุดพร้อมจัดให้มีเจ้าหน้าที่ตรวจสอบการทำงานของระบบให้มีประสิทธิภาพตามมาตรฐาน | - | ภาพที่ 2.2-4 การบริหารจัดการระบบบำบัดน้ำเสีย |

ระบบบำบัดน้ำเสียโซนทิศเหนือ

ระบบบำบัดโซนทิศใต้

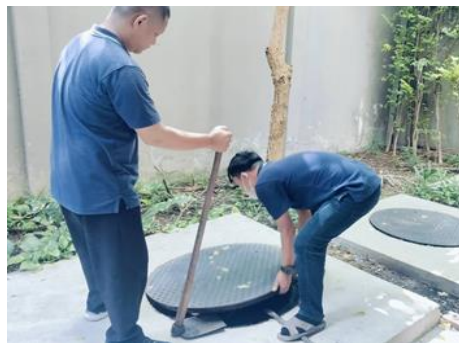
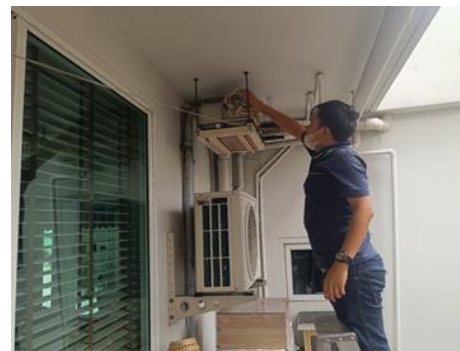
| องค์ประกอบทางสิ่งแวดล้อม | มาตรการป้องกันและแก้ไขผลกระทบสิ่งแวดล้อม | ผลการปฏิบัติและรายละเอียดการปฏิบัติตามมาตรการ ฯ<br>✓ = ปฏิบัติ ✕ = ไม่ได้ปฏิบัติ ○ = ปฏิบัติไม่ได้<br>◎ = ปฏิบัติได้แต่ไม่มีประสิทธิภาพ ● = ยังไม่ถึงเวลาปฏิบัติ | ปัญหา/อุปสรรค/แนวทางการแก้ไข | เอกสารอ้างอิง |
|---|---|---|---|---|
| 3.3 การบำบัดน้ำเสีย (ต่อ) | 2.จัดให้มีเจ้าหน้าที่ที่มีความรู้ความชำนาญ ดูแลรักษาควบคุมระบบบำบัดน้ำเสียของโครงการ ให้ทำงานได้อย่างต่อเนื่องและมีประสิทธิภาพ | ✓ -ทางโครงการมีเจ้าหน้าที่ที่มีความรู้และความสามารถในการดูแลรักษาและควบคุมระบบบำบัดน้ำเสียของโครงการให้ทำงานได้อย่างมีประสิทธิภาพ | - | ภาพที่ 2.2-4 การบริหารจัดการระบบบำบัดน้ำเสีย |

ตรวจสอบระบบบำบัด

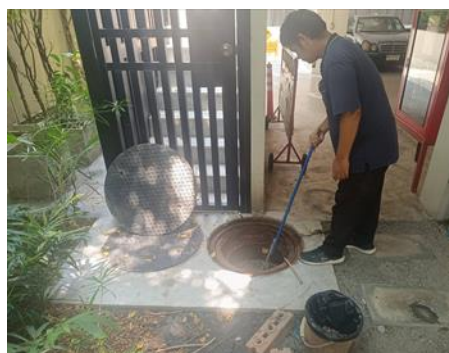
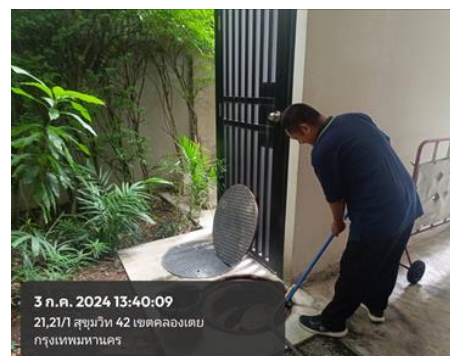
| องค์ประกอบทางสิ่งแวดล้อม | มาตรการป้องกันและแก้ไขผลกระทบสิ่งแวดล้อม | ผลการปฏิบัติและรายละเอียดการปฏิบัติตามมาตรการ ฯ<br>✓ = ปฏิบัติ ✕ = ไม่ได้ปฏิบัติ ○ = ปฏิบัติไม่ได้<br>◎ = ปฏิบัติได้แต่ไม่มีประสิทธิภาพ ● = ยังไม่ถึงเวลาปฏิบัติ | ปัญหา/อุปสรรค/แนวทางการแก้ไข | เอกสารอ้างอิง |
|---|---|---|---|---|
| | 4.จัดให้มีพนักงานตักไขมันออกจากถังดักไขมันของระบบบำบัดน้ำเสียสำเร็จรูปทุกๆ 2-3วัน และจัดบันทึกรายงานผลทุกครั้งโดยนำกากไขมันใส่ในกระถางที่มีกระดาษหิซุรอนที่กันกระถาง เพื่อให้ส่วนที่เป็นน้ำซึมออกจากกากไขมันและทิ้งไว้จนแห้งเป็นก้อนก่อนนำไปใส่ถุงดำ จากนั้นนำไปทิ้งรวมกับมูลฝอยที่ห้องพัสดุฝอยแห้งของโครงการ เพื่อนำไปกำจัดต่อไป | ✓ -ทางโครงการมีการจัดเจ้าหน้าที่ตักไขมันออกจากถังดักไขมันของระบบบำบัดน้ำที่เกิดขึ้นภายในโครงการ และมีการทิ้งในถุงดำและปิดปากถุงอย่างแน่น | - | ภาพที่ 2.2-4 การบริหารจัดการระบบบำบัดน้ำเสีย |

เก็บไขมัน

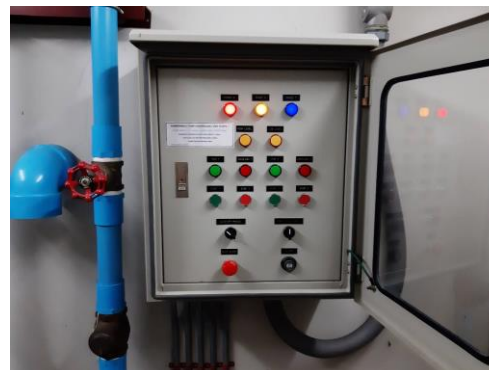
| องค์ประกอบทางสิ่งแวดล้อม | มาตรการป้องกันและแก้ไขผลกระทบสิ่งแวดล้อม | ผลการปฏิบัติและรายละเอียดการปฏิบัติตามมาตรการ ฯ<br>✓ = ปฏิบัติ ✕ = ไม่ได้ปฏิบัติ ○ = ปฏิบัติไม่ได้<br>⊙ = ปฏิบัติได้แต่ไม่มีประสิทธิภาพ ● = ยังไม่ถึงเวลาปฏิบัติ | ปัญหา/อุปสรรค/แนวทางการแก้ไข | เอกสารอ้างอิง |
|---|---|---|---|---|
| | 2. จัดให้มีระบบสูบน้ำในอาคาร สูบน้ำโดยไม่ดึงน้ำเข้ามาจากท่อประปาโดยตรง และควบคุมการจ่ายน้ำด้วยระบบตั้งเวลา กำหนดเวลาการสูบน้ำในช่วง 24.00 – 25.00 น. ซึ่งอยู่นอกช่วงเวลาที่พักอาศัยใกล้เคียงมีการใช้น้ำมาก | ✓ - ทางโครงการมีระบบสูบน้ำในอาคาร โดยไม่ดึงน้ำเข้ามาจากท่อประปาโดยตรง และมีการจ่ายน้ำได้ตลอดเวลา | - | ภาพที่ 2.2-5 การบริหารจัดการระบบน้ำใช้ |

ถังเก็บน้ำชั้นใต้ดิน

ถังสำรองน้ำชั้นดาดฟ้า

ระบบปั้มน้ำชั้นดาดฟ้า

ระบบปั๊มน้ำชั้นใต้ดิน

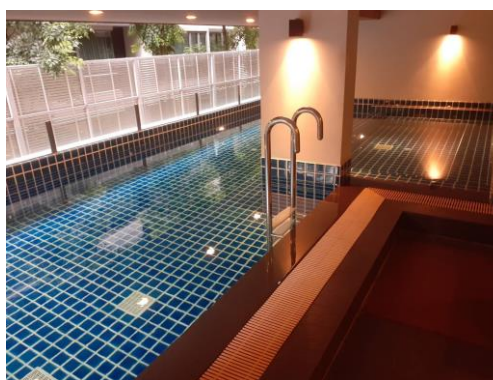
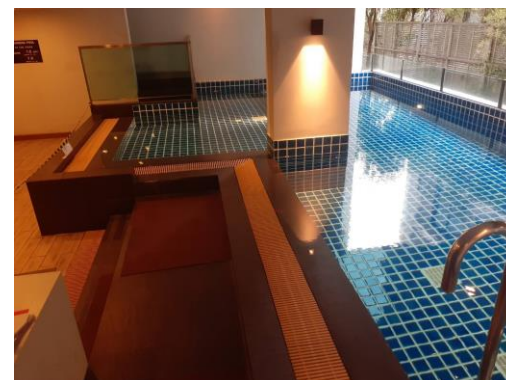
| องค์ประกอบทางสิ่งแวดล้อม | มาตรการป้องกันและแก้ไขผลกระทบสิ่งแวดล้อม | ผลการปฏิบัติและรายละเอียดการปฏิบัติตามมาตรการ ฯ | | ปัญหา/อุปสรรค/แนวทางการแก้ไข | เอกสารอ้างอิง |
|---|---|---|---|---|---|
| 2) โครงสร้างและความปลอดภัยและอุบัติเหตุการจมน้ำ | 1. โครงสร้างของสระว่ายน้ำเป็นคอนกรีตเสริมเหล็ก มีความมั่นคงแข็งแรง น้ำซึ่งไม่ได้ ผ่นเรียบ อยู่ในสภาพดีและทำความสะอาดง่าย | ✓ | - โครงสร้างของสระว่ายน้ำของโครงการเป็นคอนกรีตเสริมเหล็ก มีความมั่นคงแข็งแรง น้ำซึ่งไม่ได้ ผ่นเรียบ อยู่ในสภาพดี และทำความสะอาดง่าย | - | ภาพที่ 2.2-6 การบริหารจัดการสระว่ายน้ำ |

โครงสร้างสระว่ายน้ำ

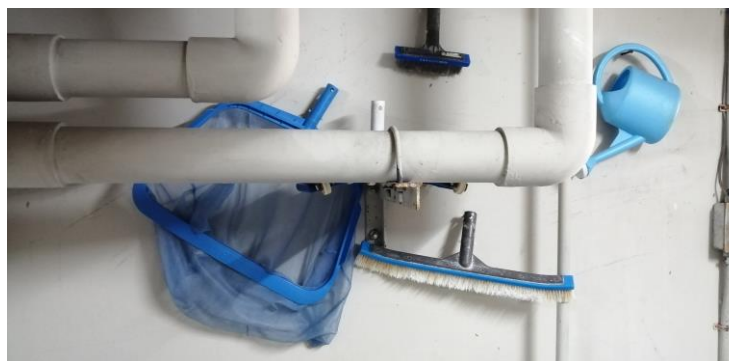
| องค์ประกอบทางสิ่งแวดล้อม | มาตรการป้องกันและแก้ไขผลกระทบสิ่งแวดล้อม | ผลการปฏิบัติและรายละเอียดการปฏิบัติตามมาตรการ ฯ | | ปัญหา/อุปสรรค/แนวทางการแก้ไข | เอกสารอ้างอิง |
|---|---|---|---|---|---|
| | 3. จัดให้มีอุปกรณ์ เครื่องมือสำหรับใช้ทำความสะอาดสระว่ายน้ำได้แก่ เครื่องดูดตะกอน แปรงขัดสารชนิดลวด ทองเหลืองและพลาสติก รวมทั้งตะแกรงข้อนวัสตุแขวนลอย | ✓ | - ทางโครงการมีอุปกรณ์หรือเครื่องมือที่ใช้สำหรับทำความสะอาดสระว่ายน้ำของโครงการให้สะอาดอยู่เสมอ | - | ภาพที่ 2.2-6 การบริหารจัดการสระว่ายน้ำ |

อุปกรณ์ทำความสะอาดสระว่ายน้ำ
