ผลการปฏิบัติตามมาตรการป้องกัน
และแก้ไขผลกระทบสิ่งแวดล้อม
และมาตรการติดตามตรวจสอบ
ผลกระทบสิ่งแวดล้อม

ผลการตรวจสอบการปฏิบัติตามมาตรการป้องกันและแก้ไขผลกระทบสิ่งแวดล้อม ตามที่ระบุไว้ในหนังสือแจ้งผลการพิจารณารายงานการประเมินผลกระทบสิ่งแวดล้อม โครงการเหมืองแร่หินอุตสาหกรรมชนิดหินปูน เพื่ออุตสาหกรรมก่อสร้าง คำขอประทานบัตรที่ 10/2559 ของห้างหุ้นส่วนจำกัด ชัยพฤกษ์คอนสตรัคชั่น ร่วมแผนผังโครงการเหมืองเดียวกันกับคำขอประทานบัตรที่ 11/2559 ของห้างหุ้นส่วนจำกัด อุทัยเมืองทอง และคำขอประทานบัตรที่ 12/2559 ของบริษัท นันประเสริฐ จำกัด ตั้งอยู่ตำบลพระนอน อำเภอเมืองนครสวรรค์ และตำบลเขาทะเล อำเภอยะนิง จังหวัดนครสวรรค์ ตามหนังสือที่ ทส 1010.2/16002 ลงวันที่ 30 พฤศจิกายน 2563 ซึ่งปัจจุบันคำขอประทานบัตรที่ 10/2559 ได้รับอนุญาตเป็นประทานบัตรที่ 29557/16463 โดยมีรายละเอียดผลการปฏิบัติตามมาตรการฯ แสดงดังตารางที่ 2-1 ถึงตารางที่ 2-2

ตารางที่ 2-2 ผลการปฏิบัติตามมาตรการป้องกันและแก้ไขผลกระทบสิ่งแวดล้อมในระยะดำเนินการทำเหมือง

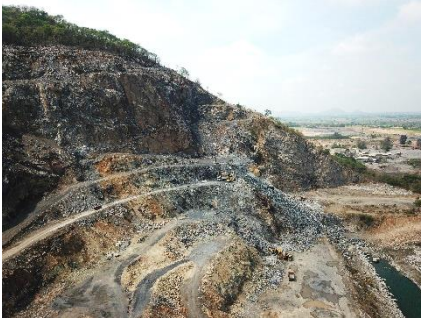
มาตรการป้องกันและแก้ไข ผลกระทบสิ่งแวดล้อม	ผลการปฏิบัติตามมาตรการฯ	ปัญหา อุปสรรค ที่ไม่สามารถปฏิบัติตามมาตรการ และแนวทางแก้ไข	ภาพประกอบ
1. ทรัพยากรสิ่งแวดล้อมทางกายภาพ 1.1 ลักษณะภูมิประเทศ 1) กำหนดขอบเขตพื้นที่เปิดทำเหมืองให้ชัดเจนตามที่กำหนดไว้ในแผนผังโครงการทำเหมือง และออกแบบหน้าเหมืองให้มีลักษณะเป็นขั้นบันไดความสูงชันไม่เกิน 10 เมตร และความกว้างไม่น้อยกว่า 10 เมตร และควบคุมความลาดชันรวม (Overall Slope) ไม่ให้เกิน 45 องศา	- โครงการได้ออกแบบทำเหมืองที่เป็นไปตามแผนผังโครงการกำหนด โดยหน้าเหมืองมีลักษณะเป็นขั้นบันไดความสูงชันไม่เกิน 10 เมตร และความกว้างไม่น้อยกว่า 10 เมตร และได้ควบคุมความลาดชันรวม (Overall Slope) ไม่ให้เกิน 45 องศา	- ไม่มี

หน้าเหมืองปัจจุบัน

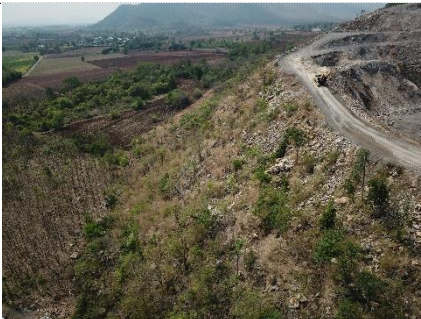
3) ให้เว้นพื้นที่ไม่ทำเหมืองเข้าใกล้แนวถนนสาธารณะประโยชน์ระหว่างหมุดหลักฐานที่ 4-5 ในระยะไม่น้อยกว่า 50 เมตร พร้อมทั้งปลูกเสริมต้นไม้โตเร็วหรือไม่ท้องถิ่นให้เต็มที่ว่างในพื้นที่ที่เว้นไม่ทำเหมืองให้หนาแน่นขึ้น	- โครงการได้ทำการเว้นระยะ 50 เมตร จากแนวเส้นทางสาธารณะทางด้านทิศเหนือ บริเวณหลักหมุดที่ 4-5 โดยสภาพปัจจุบันมีต้นไม้ขึ้นปกคลุมหนาแน่น ซึ่งใช้เป็นแนวกันชน (Buffer Zone) ป้องกันผลกระทบได้เป็นอย่างดี	- ไม่มี

พื้นที่กันชนด้านทิศเหนือบริเวณหลักหมุดที่ 4-5

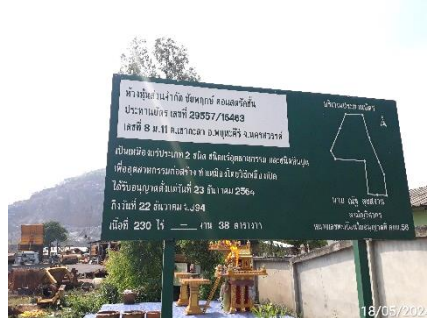
มาตรการป้องกันและแก้ไข ผลกระทบสิ่งแวดล้อม	ผลการปฏิบัติตามมาตรการฯ	ปัญหา อุปสรรค ที่ไม่สามารถปฏิบัติ ตามมาตรการ และแนวทางแก้ไข	ภาพประกอบ
4) ให้จัดทำป้ายแสดงขอบเขตพื้นที่โครงการและ ขอบเขตการทำเหมือง เพื่อให้ง่ายต่อการ ตรวจสอบพื้นที่ และการปฏิบัติงานบริเวณ โครงการ	- โครงการได้จัดทำป้ายแสดงขอบเขตพื้นที่โครงการ โดยติดตั้งไว้ในบริเวณที่สังเกตเห็นได้ง่ายและชัดเจน	- ไม่มี

ป้ายขอบเขตพื้นที่โครงการ

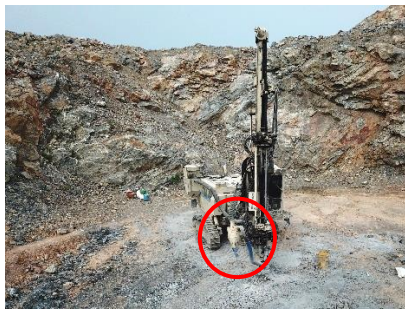
1.2 คุณภาพอากาศ 1) ให้ใช้เครื่องเจาะระเบิดที่มีอุปกรณ์เก็บฝุ่นติดไว้ กับหัวเจาะ	- ในขั้นตอนการเจาะระเบิดโครงการได้ใช้เครื่องเจาะ ที่มีอุปกรณ์ดูดฝุ่นติดตั้งไว้ที่หัวเจาะ เพื่อทำการดูด เก็บฝุ่นไว้เป็นการลดการฟุ้งกระจายของฝุ่นละอองได้ เป็นอย่างดี	- ไม่มี

อุปกรณ์ดูดฝุ่นที่หัวเจาะ

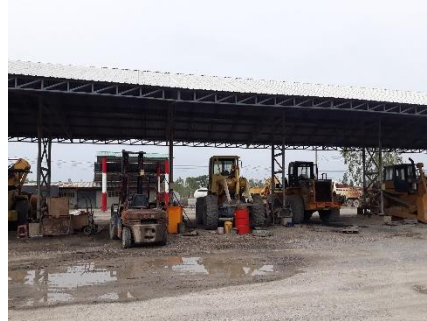
3) ยานพาหนะ เครื่องจักรอุปกรณ์ ที่ก่อให้เกิดไอเสียหรือฝุ่นละอองจำเป็นต้องได้รับการตรวจสอบสภาพเครื่องยนต์อย่างสม่ำเสมอตามชนิดของยานพาหนะและเครื่องจักรกล	- โครงการได้จัดให้มีเจ้าหน้าที่คอยตรวจตรา ตรวจสอบการทำงานของเครื่องจักรอยู่เป็นประจำ โดยหากพบว่าเครื่องจักรหรืออุปกรณ์ชนิดใดชำรุดเสียหายจะรีบดำเนินการนำเข้าซ่อมเพื่อทำการซ่อมแซมแก้ไขต่อไป	- ไม่มี

อยู่ซ่อมภายในพื้นที่โครงการ

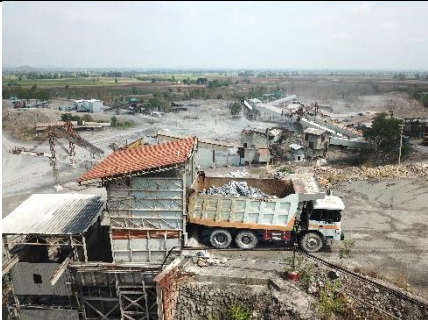
6) ให้ดูแลรักษาและปรับปรุงระบบป้องกันผลกระทบสิ่งแวดล้อมของโรงโม่หินให้เป็นไปตามประกาศกรมอุตสาหกรรมพื้นฐานและการเหมืองแร่ เรื่องให้โรงโม่บดหรือย่อยหินมีระบบป้องกันผลกระทบสิ่งแวดล้อมอย่างเคร่งครัด กรณีที่พบว่าระบบป้องกันฝุ่นละอองโดยเฉพาะระบบสเปรย์น้ำชำรุดเสียหาย จะต้องหยุดดำเนินการชั่วคราวเพื่อแก้ไขสาเหตุดังกล่าวให้แล้วเสร็จ	<ul style="list-style-type: none">- โครงการได้ทำการปรับปรุงโรงโม่หินให้มีระบบป้องกันผลกระทบสิ่งแวดล้อมแล้ว ได้แก่ การปิดคลุมอาคารโรงโม่หิน การปิดคลุมยั้งรับหินใหญ่ การปิดคลุมสายพานลำเลียง และการติดตั้งระบบสเปรย์น้ำบริเวณปลายสายพานลำเลียงและจุดต่างๆ รวมทั้งทำการปลูกต้นไม้โดยรอบพื้นที่โรงโม่หินเพื่อเป็นพื้นที่กันชน (Buffer zone)	- ไม่มี	  <p>การปิดคลุมอาคารโรงโม่หิน</p>

<p>การปิดคลุมยังรับหินใหญ่</p></div> <div>

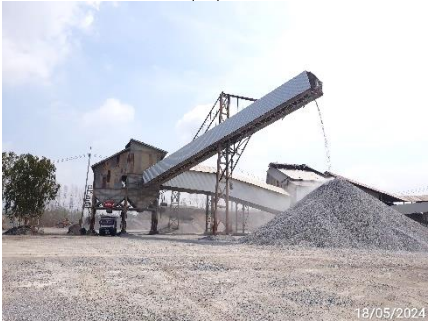
<p>การปิดคลุมสายพานลำเลียง</p></div>

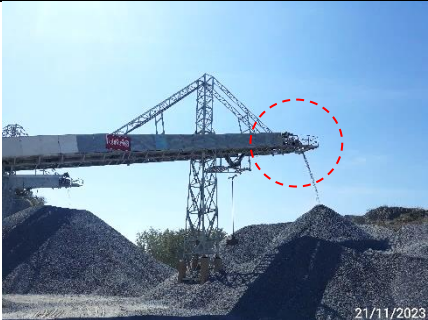
<p>ระบบสเปรย์น้ำบริเวณปลายสายพาน</p>

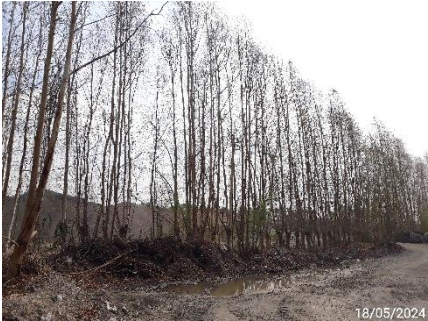
<p>แนวต้นไม้บริเวณด้านข้างโรงโม่หิน</p></div>

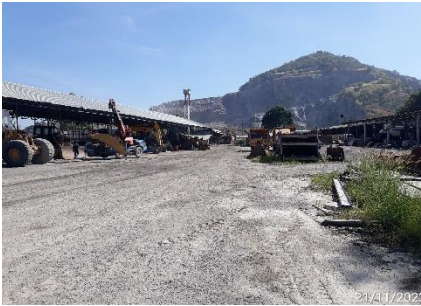
มาตรการป้องกันและแก้ไข ผลกระทบสิ่งแวดล้อม	ผลการปฏิบัติตามมาตรการฯ	ปัญหา อุปสรรค ที่ไม่สามารถปฏิบัติ ตามมาตรการ และแนวทางแก้ไข	ภาพประกอบ
1.3 เสี่ยง ความสั่นสะเทือนและหินปลิว 1) ให้ดูแลรักษาสภาพเครื่องจักรและอุปกรณ์ต่างๆ ให้อยู่ในสภาพที่สมบูรณ์สามารถใช้งานได้ตามปกติ เพื่อลดระดับเสียงจากการทำงานของเครื่องจักร	- โครงการได้จัดให้มีเจ้าหน้าที่คอยตรวจตรา ตรวจสอบ การทำงานของเครื่องจักรอยู่เป็นประจำ โดยหาก พบว่าเครื่องจักรหรืออุปกรณ์ชนิดใดชำรุดเสียหาย หรือก่อให้เกิดเสียงดังผิดปกติ จะรีบดำเนินการนำเข้าอู่ ซ่อมเพื่อทำการซ่อมแซมแก้ไขต่อไป	- ไม่มี

<p>อยู่ซ่อมภายในพื้นที่โครงการ</p>

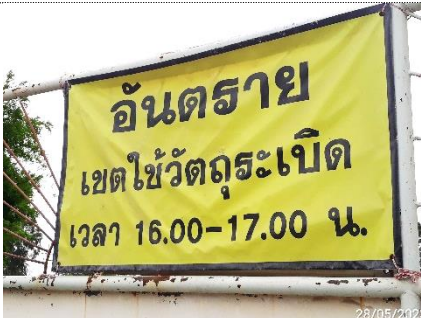
3) ให้ใช้ปริมาณวัตถุระเบิดสูงสุดไม่เกิน 28 กิโลกรัม/ จังหวะถ่วง และทำการระเบิดวันละ 1 ครั้ง ช่วงเวลา 16.00-17.00 น. โดยกำหนดให้ก่อนและ หลังการระเบิดต้องจัดให้มีพนักงานตรวจตราใน รัศมี 100 เมตร และเปิดสัญญาณที่สามารถเห็น และได้ยินชัดเจนในรัศมีระยะ 500 เมตร อย่าง น้อย 3 นาทีทุกครั้ง	- โครงการได้ออกแบบการระเบิดที่เป็นไปตามเงื่อนไข กำหนดอย่างเคร่งครัด โดยในการระเบิดหน้าเหมือง แต่ละครั้ง มีการใช้วัตถุระเบิดไม่เกิน 28 กิโลกรัม/ จังหวะถ่วง - โครงการได้ทำการระเบิดหน้าเหมืองวันละ 1 ครั้ง ในช่วงเวลา 16.00-17.00 น. พร้อมทั้งจัดให้มี สัญญาณเสียงเตือนให้ได้ยินในรัศมี 500 เมตร และ จัดเจ้าหน้าที่ตรวจตราในรัศมี 100 เมตร จากจุด ระเบิด	- ไม่มี

<p>ป้ายเตือนเวลาระเบิด</p>

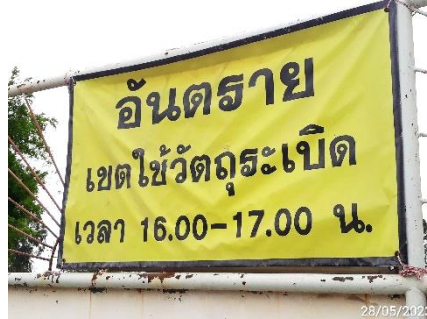
มาตรการป้องกันและแก้ไข ผลกระทบสิ่งแวดล้อม	ผลการปฏิบัติตามมาตรการฯ	ปัญหา อุปสรรค ที่ไม่สามารถปฏิบัติ ตามมาตรการ และแนวทางแก้ไข	ภาพประกอบ
4) ให้ดูแลป้ายเตือนเขตการใช้วัตถุระเบิด พร้อมทั้ง ระบุเวลาในการระเบิดไว้ด้านหน้าทางเข้าสู่โรงโม่ หิน บริเวณทางสาธารณะจากหมู่ที่ 10 บ้านขุนน้อย ตำบลพระนอน และหมู่ที่ 11 บ้านหัวเขาพระไกร ตำบลเขาเกลา ทางด้านทิศเหนือและจัดให้มี เจ้าหน้าที่ปิดกั้นบริเวณเส้นทางที่อยู่ใกล้เคียงกับ โครงการหลักหมุดที่ 4-5 ในช่วงที่ทำการระเบิด เพื่อป้องกันอันตรายต่อผู้ใช้เส้นทาง	- โครงการได้ทำการดูแลรักษาป้ายเตือนและแสดง เวลาระเบิดที่ติดตั้งไว้แล้วให้อยู่ในสภาพที่ดีอยู่เสมอ ซึ่งหากมีการชำรุดเสียหายจะรีบดำเนินการซ่อมแซม อย่างเร่งด่วน - โครงการได้จัดให้มีเจ้าหน้าที่คอยตรวจตราและปิดกั้น เส้นทางสาธารณะทางด้านทิศเหนือใกล้กับหลักหมุด ที่ 4-5 เพื่อป้องกันอันตรายในช่วงที่มีการระเบิด	- ไม่มี

ป้ายเตือนและแสดงเวลาทำการระเบิด

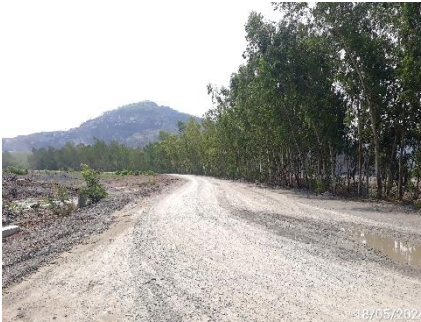
มาตรการป้องกันและแก้ไข ผลกระทบสิ่งแวดล้อม	ผลการปฏิบัติตามมาตรการฯ	ปัญหา อุปสรรค ที่ไม่สามารถปฏิบัติ ตามมาตรการ และแนวทางแก้ไข	ภาพประกอบ
1.5 ทรัพยากรดิน ให้นำเปลือกดินที่เกิดขึ้นจากการทำเหมืองไปใช้ ประโยชน์ในการจัดสร้างคันทำนบดินอัดแน่นเพื่อ ปลุกต้นไม้ และนำไปใช้ปรับปรุงเส้นทางขนส่งแร่ ในพื้นที่โครงการ	- การทำเหมืองในปัจจุบันเป็นการเปิดทำเหมืองทับ พื้นที่เดิมซึ่งไม่มีเปลือกดินปิดทับ ซึ่งพบเศษดิน ปะปนบ้างในบริเวณที่พบโพรงดิน แต่มีปริมาณไม่ มาก โดยได้นำไปปรับปรุงเส้นทางขนส่งแร่ทั้งหมด	- ไม่มี

<p>เส้นทางขนส่งแร่ของโครงการ</p>

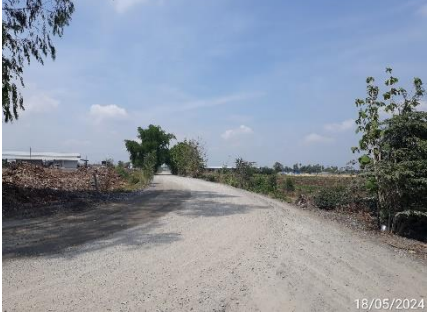
<p>เส้นทางช่วงก่อนออกสู่ทางหลวงชนบท หมายเลข นว. 4015</p>

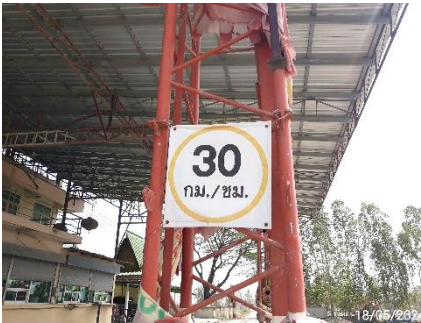
มาตรการป้องกันและแก้ไข ผลกระทบสิ่งแวดล้อม	ผลการปฏิบัติตามมาตรการฯ	ปัญหา อุปสรรค ที่ไม่สามารถปฏิบัติ ตามมาตรการ และแนวทางแก้ไข	ภาพประกอบ
<p>6) กำหนดให้การขนส่งแร่ของโครงการจะต้องดำเนินการดังนี้</p> <ul style="list-style-type: none"> - ให้ความคุมความเร็วของรถบรรทุกที่วิ่งภายในโครงการให้ใช้ความเร็วไม่เกิน 30 กม./ชม. ส่วนรถบรรทุกที่วิ่งภายนอกโครงการให้ใช้ความเร็วตามกฎหมายกำหนด - ให้รถบรรทุกแร่ของโครงการต้องควบคุมน้ำหนัก และความเร็วตามที่กฎหมายกำหนด - ให้อบรมพนักงานขับรถบรรทุกแร่ให้ปฏิบัติตามกฎจราจรอย่างเคร่งครัด - กำหนดให้การบรรทุกแร่ทุกครั้ง จะต้องทำการปิดคลุมผ้าใบให้มิดชิดรวมทั้งจะต้องทำการปิดฝากระบะข้างและท้ายของรถบรรทุกแร่ให้เรียบร้อย ทั้งนี้เพื่อป้องกันการตกหล่นของแร่หรือการฟุ้งกระจายของฝุ่นละออง 	<ul style="list-style-type: none"> - โครงการได้กำหนดความเร็วรถบรรทุกที่วิ่งภายในโครงการให้ไม่เกิน 30 กิโลเมตร/ชั่วโมง ส่วนเส้นทางภายนอกให้ใช้ความเร็วตามที่กฎหมายกำหนด - โครงการได้กำชับให้พนักงานขับรถบรรทุกแร่ บรรทุกน้ำหนักไม่เกินกว่าที่กฎหมายกำหนด เพื่อป้องกันเส้นทางมิให้ชำรุดเสียหายเร็วกว่ากำหนด - พนักงานขับรถบรรทุกแร่ของโครงการทุกคน มีใบอนุญาตขับรถประเภทรถบรรทุก ซึ่งผ่านการอบรมเกี่ยวกับกฎจราจรต่างๆ และความปลอดภัยในการขับรถจากกรมการขนส่งทางบก อย่างไรก็ตามโครงการได้กำชับให้พนักงานขับรถทุกคนขับรถด้วยความระมัดระวังเพื่อป้องกันอุบัติเหตุต่อผู้ร่วมใช้เส้นทาง 	<p>- ไม่มี</p>

<p>ป้ายจำกัดความเร็วไม่เกิน 30 กม./ชม.</p>

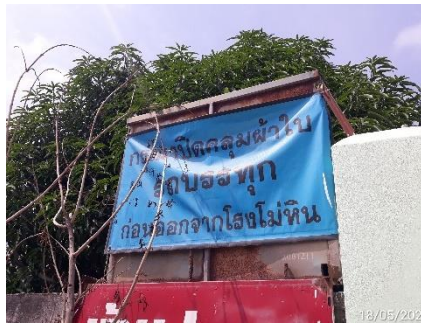
<p>ป้ายปิดคลุมผ้าใบก่อนออกจากพื้นที่โครงการ</p>

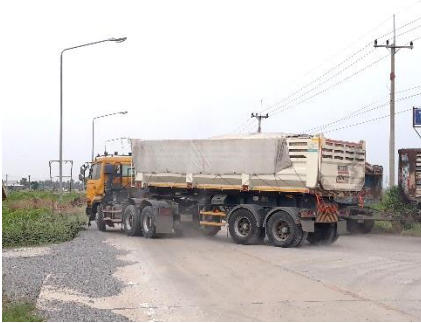
มาตรการป้องกันและแก้ไข ผลกระทบสิ่งแวดล้อม	ผลการปฏิบัติตามมาตรการฯ	ปัญหา อุปสรรค ที่ไม่สามารถปฏิบัติ ตามมาตรการ และแนวทางแก้ไข	ภาพประกอบ
- กำหนดให้รถบรรทุกแร่ของโครงการจะต้องติดป้ายชื่อโครงการ และหมายเลขโทรศัพท์ไว้ที่รถให้สามารถมองเห็นได้อย่างชัดเจนเพื่อรับเรื่องร้องเรียนจากผู้ใช้ถนนร่วมกับโครงการ	- โครงการได้กำชับให้พนักงานขับรถบรรทุกแร่ ทุกคันทำการปิดคลุมผ้าใบให้มิดชิดก่อนทำการขนส่งแร่ ออกสู่พื้นที่ภายนอก เพื่อป้องกันการตกหล่นของเศษหิน และป้องกันการฟุ้งกระจายของฝุ่นละอองที่อาจจะเกิดขึ้น - โครงการจะได้ดำเนินการจัดทำป้ายชื่อโครงการและหมายเลขโทรศัพท์ เพื่อนำไปติดไว้ยังรถบรรทุกแร่ต่อไป

รถบรรทุกปิดคลุมผ้าใบ

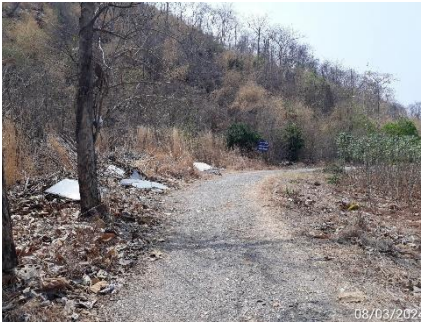
8) ห้ามปิดกั้นทำลายหรือย้ายเส้นทางที่ใกล้เคียงโครงการบริเวณหลักหมุดที่ 4-5 ทางด้านทิศเหนือและห้ามมีกิจกรรมการทำเหมืองของโครงการล่วงล้ำเข้าไปในแนวเส้นทางโดยเด็ดขาด	- โครงการมิได้มีการปิดกั้นทำลายเส้นทางที่อยู่ทางด้านทิศเหนือบริเวณหลักหมุดที่ 4-5 และไม่มีกิจกรรมการทำเหมืองล่วงล้ำเข้าไปในเขตเส้นทางดังกล่าวแต่อย่างใด	- ไม่มี

แนวเส้นทางสาธารณะทางด้านทิศเหนือ

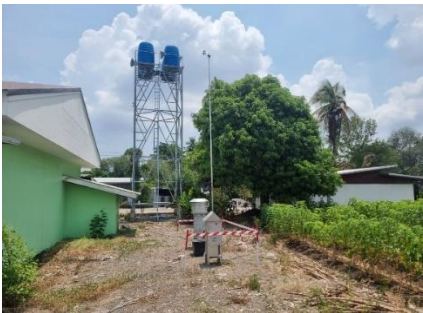
มาตรการติดตามตรวจสอบ ผลกระทบสิ่งแวดล้อม	ผลการปฏิบัติตามมาตรการฯ	ปัญหา อุปสรรค ที่ไม่สามารถปฏิบัติตาม มาตรการ และแนวทางแก้ไข	ภาพประกอบ
<p>1. คุณภาพอากาศ</p> <p>ให้ทำการตรวจวัดคุณภาพอากาศในรูปของฝุ่นละอองรวม (TSP) และฝุ่นละอองขนาดเล็ก 10 ไมครอน (PM-10) จำนวน 2 สถานี ได้แก่</p> <ul style="list-style-type: none"> - บ้านหัวเขาพระไกร - บ้านพุน้อย <p>และทำการตรวจวัดความเร็วและทิศทางลมบริเวณบ้านหัวเขาพระไกร</p> <p>ปีละ 2 ครั้ง สถานีละ 3 วันต่อเนื่อง (ช่วงเดือนเมษายน-พฤษภาคม และช่วงเดือนพฤศจิกายน-ธันวาคม)</p>	<ul style="list-style-type: none"> - ทำการตรวจวัดคุณภาพอากาศในรูปของปริมาณ TSP และ PM-10 ในช่วงวันที่ 10-13 พฤษภาคม 2567 จำนวน 2 สถานี ตามที่เงื่อนไขกำหนดพบว่า มีค่า TSP อยู่ในช่วง 0.210-0.258 มิลลิกรัม/ลูกบาศก์เมตร และค่า PM-10 อยู่ในช่วง 0.090-0.109 มิลลิกรัม/ลูกบาศก์เมตร ซึ่งมีค่าอยู่ในเกณฑ์ที่มาตรฐานกำหนด - ทำการตรวจวัดความเร็วและทิศทางลมบริเวณบ้านหัวเขาพระไกร ในช่วงวันที่ 10-13 พฤษภาคม 2567 พบว่า มีความเร็วลมเฉลี่ยอยู่ในช่วง 0.40-3.60 เมตร/วินาที ลมส่วนใหญ่พัดมาจากทางด้านทิศตะวันออกเฉียงเหนือค่อนไปทางเหนือ 	<p>- ไม่มี</p>

<p>ตรวจวัดคุณภาพอากาศ บริเวณบ้านหัวเขาพระไกร</p>

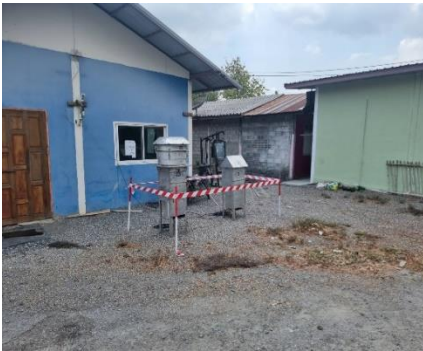
<p>ตรวจวัดคุณภาพอากาศ บริเวณบ้านพุน้อย</p>

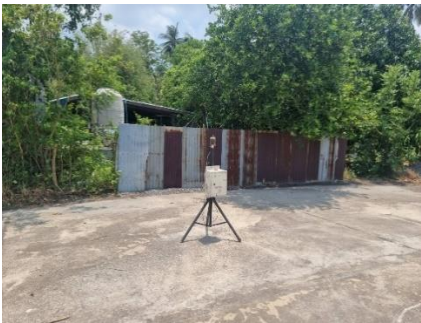
มาตรการติดตามตรวจสอบ ผลกระทบสิ่งแวดล้อม	ผลการปฏิบัติตามมาตรการฯ	ปัญหา อุปสรรค ที่ไม่สามารถปฏิบัติตาม มาตรการ และแนวทางแก้ไข	ภาพประกอบ
<p>2. เสียง</p> <p>ให้ทำการตรวจวัดระดับเสียงในรูปของระดับเสียงเฉลี่ย 24 ชั่วโมง และระดับเสียงสูงสุด จำนวน 2 สถานี ได้แก่</p> <ul style="list-style-type: none"> - บ้านหัวเขาพระไกร - บ้านพุน้อย <p>ปีละ 2 ครั้ง สถานีละ 3 วันต่อเนื่อง (ช่วงเดือนเมษายน-พฤษภาคม และช่วงเดือนพฤศจิกายน-ธันวาคม)</p>	<p>- ทำการตรวจวัดระดับเสียงในรูปของระดับเสียงเฉลี่ย 24 ชั่วโมง (Leq 24 hr.) และระดับเสียงสูงสุด (Lmax) ในช่วงวันที่ 10-13 พฤษภาคม 2567 จำนวน 2 สถานี ตามที่เงื่อนไขกำหนดพบว่า มีค่า Leq 24 hr. อยู่ในช่วง 47.4-59.8 เดซิเบล เอ และค่า Lmax อยู่ในช่วง 83.5-91.0 เดซิเบล เอ ซึ่งมีค่าอยู่ในเกณฑ์ที่มาตรฐานกำหนด</p>	<p>- ไม่มี</p>

<p>ตรวจวัดระดับเสียงบริเวณบ้านหัวเขาพระไกร</p>

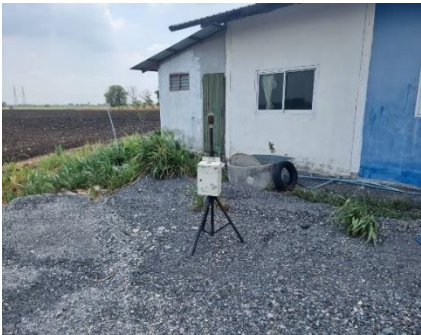
<p>ตรวจวัดระดับเสียงบริเวณบ้านพุน้อย</p>

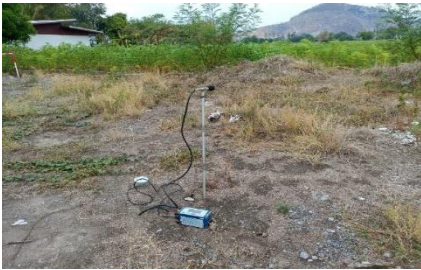
มาตรการติดตามตรวจสอบ ผลกระทบสิ่งแวดล้อม	ผลการปฏิบัติตามมาตรการฯ	ปัญหา อุปสรรค ที่ไม่สามารถปฏิบัติตาม มาตรการ และแนวทางแก้ไข	ภาพประกอบ
<p>3. แรงสั่นสะเทือน</p> <p>ให้ทำการตรวจวัดแรงสั่นสะเทือนในรูปของค่าความเร็วอนุภาคสูงสุด ความถี่ และการจัด จำนวน 3 สถานี คือ</p> <ul style="list-style-type: none"> - บ้านหัวเขาพระไกร - บ้านพุน้อย - ขอบแปลงพื้นที่โครงการ <p>ปีละ 2 ครั้ง (ช่วงเดือนเมษายน-พฤษภาคม และช่วงเดือนพฤศจิกายน-ธันวาคม)</p>	<p>- ทำการตรวจวัดแรงสั่นสะเทือนจากการระเบิดหน้าเหมืองในวันที่ 11 พฤษภาคม 2567 จำนวน 3 สถานี ตามที่เงื่อนไขกำหนด พบว่า บริเวณขอบแปลงประทานบัตร มีค่าความเร็วอนุภาคสูงสุดที่มีค่ามากที่สุดเมื่อเทียบกับสถานีอื่นๆ โดยมีค่าความเร็วอนุภาคสูงสุดในแนวแกนขวาง เท่ากับ 1.025 มิลลิเมตร/วินาที ความถี่ เท่ากับ 12.5 เฮิรตซ์ และค่าการจัด เท่ากับ 0.020 มิลลิเมตร ซึ่งมีค่าอยู่ในเกณฑ์ที่มาตรฐานกำหนด</p>	<p>- ไม่มี</p>

<p>ตรวจวัดแรงสั่นสะเทือนบริเวณบ้านหัวเขาพระไกร</p>

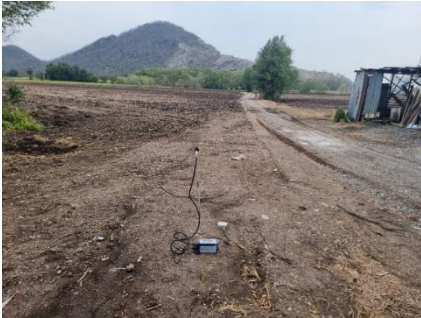
<p>ตรวจวัดแรงสั่นสะเทือนบริเวณบ้านพุน้อย</p>

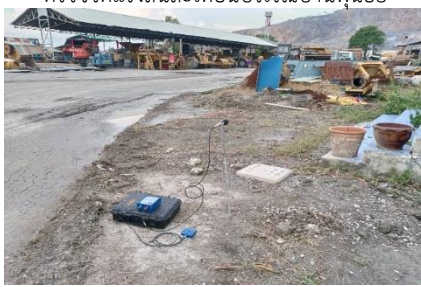
<p>ตรวจวัดแรงสั่นสะเทือนบริเวณขอบแปลงพื้นที่โครงการ</p>

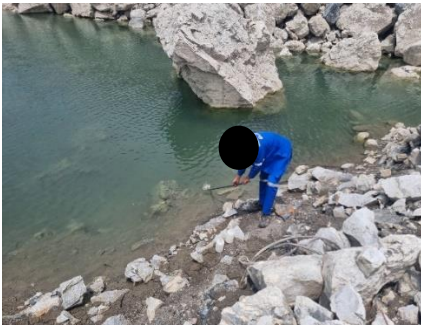
มาตรการติดตามตรวจสอบ ผลกระทบสิ่งแวดล้อม	ผลการปฏิบัติตามมาตรการฯ	ปัญหา อุปสรรค ที่ไม่สามารถปฏิบัติตาม มาตรการ และแนวทางแก้ไข	ภาพประกอบ
<p>4. คุณภาพน้ำผิวดิน ให้ทำการเก็บตัวอย่างน้ำผิวดินเพื่อการวิเคราะห์ คุณภาพน้ำ ประกอบด้วยดัชนี ความเป็นกรด-ด่าง ความกระด้างทั้งหมด ตะกอนแขวนลอย และความขุ่น จำนวน 2 สถานี ได้แก่</p> <ul style="list-style-type: none"> - ชุมเหมืองของโครงการ - ห้วยไม่มีชื่อด้านทิศตะวันออก <p>ปีละ 2 ครั้ง (ช่วงเดือนเมษายน-พฤษภาคม และช่วง เดือนพฤศจิกายน-ธันวาคม)</p>	<p>- ทำการเก็บตัวอย่างน้ำผิวดิน จำนวน 2 สถานี ตาม เงื่อนไขกำหนด ในวันที่ 12 พฤษภาคม 2567 เพื่อนำไปวิเคราะห์คุณภาพน้ำ ซึ่งพบว่า ดัชนี ต่างๆ ที่ทำการวิเคราะห์มีค่าอยู่ในเกณฑ์ที่ มาตรฐานกำหนด</p>	<p>- ไม่มี</p>

<p>เก็บตัวอย่างน้ำผิวดินบริเวณชุมเหมืองของโครงการ</p>

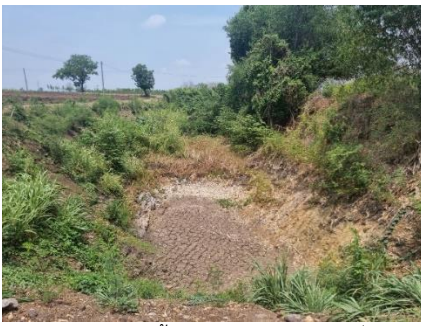
<p>เก็บตัวอย่างน้ำผิวดินบริเวณห้วยไม่มีชื่อ ด้านทิศตะวันออก (น้ำแห้ง)</p>

- ห้วยไม่มีชื่อด้านทิศตะวันออก ไม่สามารถเก็บตัวอย่างน้ำได้ เนื่องจากน้ำแห้ง

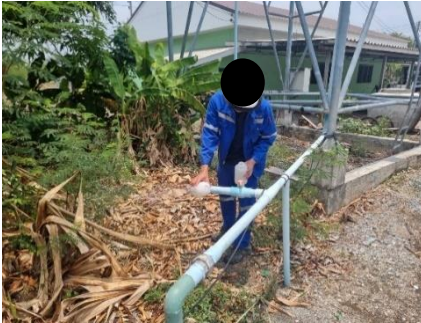
มาตรการติดตามตรวจสอบ ผลกระทบสิ่งแวดล้อม	ผลการปฏิบัติตามมาตรการฯ	ปัญหา อุปสรรค ที่ไม่สามารถปฏิบัติตาม มาตรการ และแนวทางแก้ไข	ภาพประกอบ
<p>5. คุณภาพน้ำใต้ดิน ให้ทำการเก็บตัวอย่างน้ำใต้ดินเพื่อทำการวิเคราะห์ คุณภาพน้ำ ประกอบด้วยดัชนี ความเป็นกรด-ด่าง ความกระด้างทั้งหมด และตะกอนละลายทั้งหมด จำนวน 2 สถานี ได้แก่</p> <ul style="list-style-type: none"> - บ่อบาดาลบ้านหัวเขาพระไกร - บ่อบาดาลบ้านพุน้อย <p>ปีละ 2 ครั้ง (ช่วงเดือนเมษายน-พฤษภาคม และช่วง เดือนพฤศจิกายน-ธันวาคม)</p>	<p>- ทำการเก็บตัวอย่างน้ำใต้ดิน จำนวน 2 สถานี ตาม เงื่อนไขกำหนด ในวันที่ 12 พฤษภาคม 2567 เพื่อนำไปวิเคราะห์คุณภาพน้ำ ซึ่งพบว่า ดัชนี ต่างๆ ที่ทำการวิเคราะห์มีค่าอยู่ในเกณฑ์ที่ มาตรฐานกำหนด</p>	<p>- ไม่มี</p>

<p>เก็บตัวอย่างน้ำใต้ดินบริเวณบ่อบาดาล บ้านหัวเขาพระไกร</p>

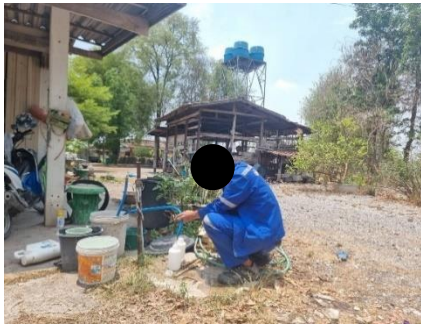
<p>เก็บตัวอย่างน้ำใต้ดินบริเวณบ้านพุน้อย</p>

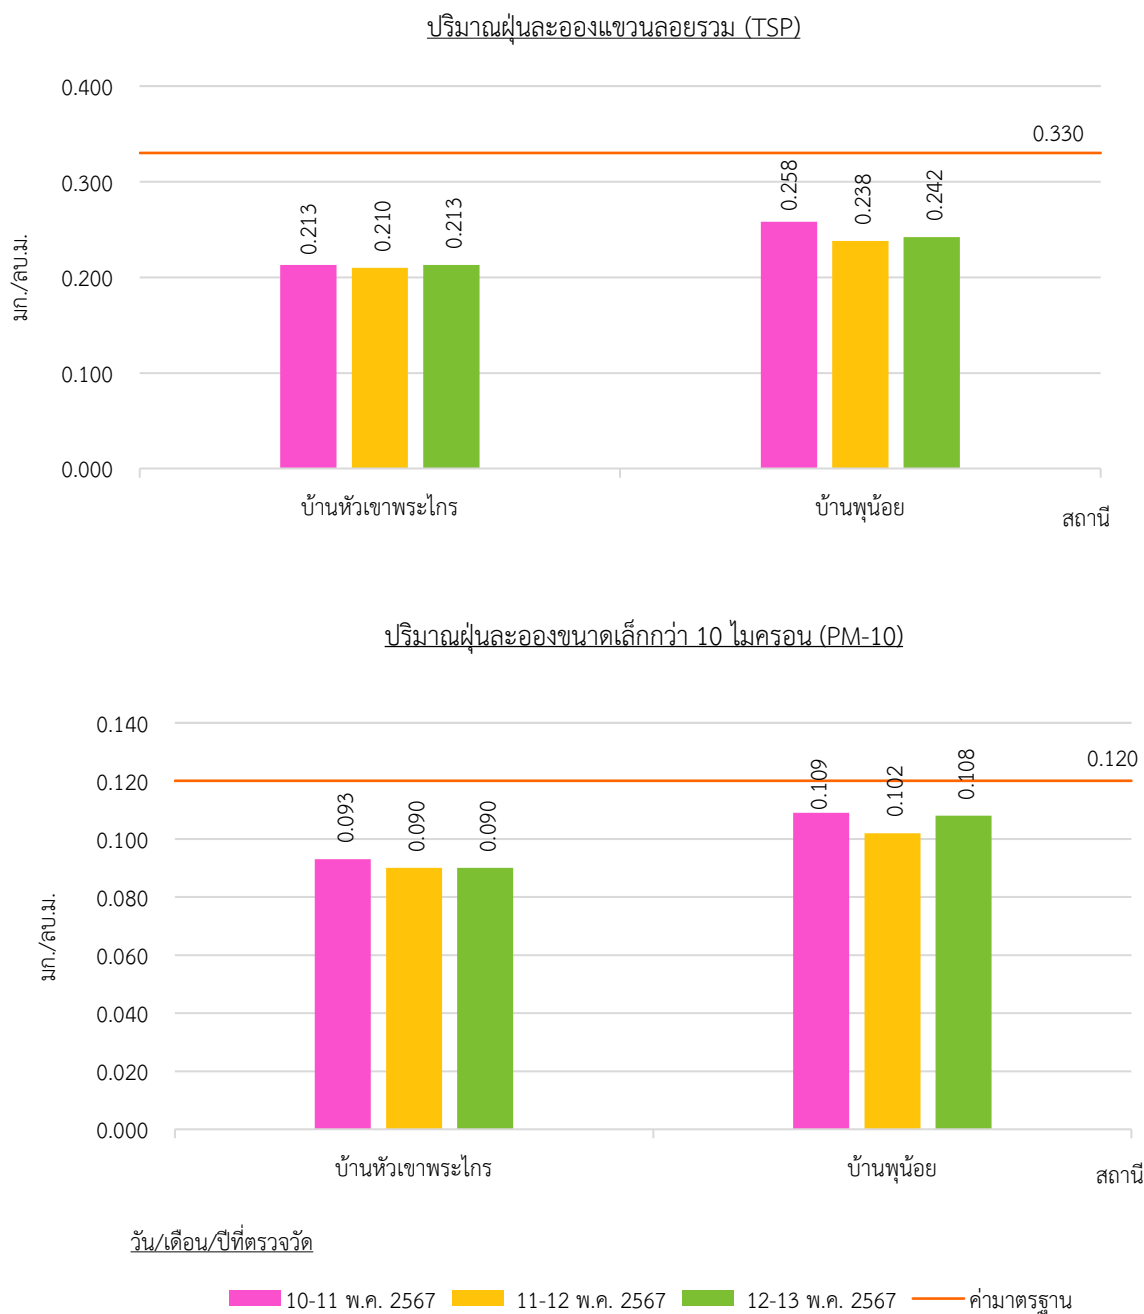
รูปที่ 2-2 ผลการตรวจวัดคุณภาพอากาศ ในช่วงวันที่ 10-13 พฤษภาคม 2567

จากผลการตรวจวัดคุณภาพอากาศในรูปของปริมาณฝุ่นละอองแขวนลอยรวม (TSP) ในช่วงวันที่ 10-13 พฤษภาคม 2567 พบว่า บ้านหัวเขาพระไกร มีค่า TSP อยู่ในช่วง 0.210-0.213 มิลลิกรัม/ลูกบาศก์เมตร ค่า PM-10 อยู่ในช่วง 0.090-0.093 มิลลิกรัม/ลูกบาศก์เมตร และบ้านพุน้อย มีค่า TSP อยู่ในช่วง 0.238-0.258 มิลลิกรัม/ลูกบาศก์เมตร ค่า PM-10 อยู่ในช่วง 0.102-0.109 มิลลิกรัม/ลูกบาศก์เมตร ซึ่งอยู่ในเกณฑ์มาตรฐานตามประกาศคณะกรรมการสิ่งแวดล้อมแห่งชาติ ฉบับที่ 24 พ.ศ. 2547 เรื่อง กำหนดมาตรฐานคุณภาพอากาศในบรรยากาศโดยทั่วไป ที่กำหนดค่า TSP ไว้ไม่เกิน 0.330 มิลลิกรัม/ลูกบาศก์เมตร

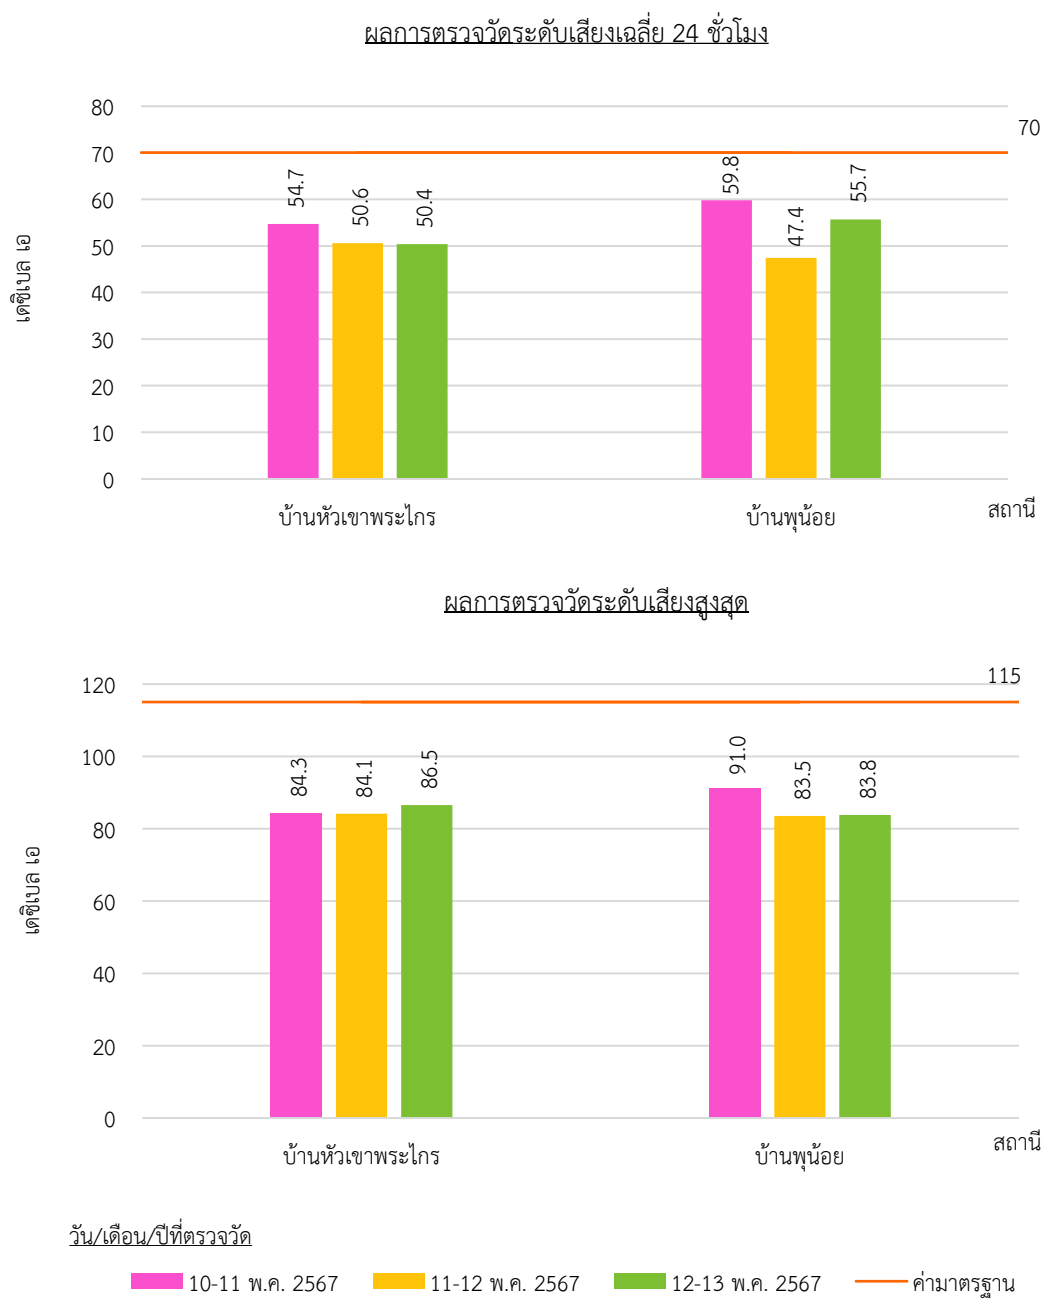
รูปที่ 2-4 ผลการตรวจวัดระดับเสียง ในช่วงวันที่ 10-13 พฤษภาคม 2567

จากการตรวจวัดระดับเสียงเฉลี่ย 24 ชั่วโมง (Leq 24 hr.) และระดับเสียงสูงสุด (Lmax) ในช่วงวันที่ 10-13 พฤษภาคม 2567 พบว่า บ้านหัวเขาพระไกร มีค่าระดับเสียงเฉลี่ย 24 ชั่วโมง อยู่ในช่วง 50.4-54.7 เดซิเบล เอ และระดับเสียงสูงสุด อยู่ในช่วง 84.1-86.5 เดซิเบล เอ และบ้านพุน้อย มีค่าระดับเสียงเฉลี่ย 24 ชั่วโมง อยู่ในช่วง 47.4-59.8 เดซิเบล เอ และระดับเสียงสูงสุด อยู่ในช่วง 83.5-91.0 เดซิเบล เอ และเมื่อนำค่าที่ตรวจวัดได้ไปเปรียบเทียบกับเกณฑ์มาตรฐานตามประกาศคณะกรรมการสิ่งแวดล้อมแห่งชาติ ฉบับที่ 15 พ.ศ. 2540 เรื่อง กำหนดมาตรฐานระดับเสียงโดยทั่วไป พบว่ามีค่าอยู่ในเกณฑ์มาตรฐานที่กำหนดไว้ คือค่า Leq 24 hr. ไม่เกิน 70 เดซิเบล เอ และ Lmax ไม่เกิน 115 เดซิเบล เอ
