บทที่ 2

ผลการปฏิบัติตามมาตรการป้องกันและแก้ไขผลกระทบสิ่งแวดล้อม

โครงการเอสต้า รามอินทรา เป็นโครงการประเภทอาคารชุดพักอาศัยขนาด 8 ชั้น จำนวน 3 อาคาร แต่ละอาคารมีความสูง 22.60 เมตร (วัดจากระดับพื้นดินถึงระดับพื้นดาดฟ้า) มีห้องชุดพักอาศัยรวมทั้งสิ้น 632 ห้อง และร้านค้า 2 ร้าน พร้อมระบบสาธารณูปโภคต่างๆ และที่จอดรถยนต์ 220 คัน โดยมีพื้นที่ใช้สอยอาคารรวมทุกชั้น 29,040.85 ตารางเมตร ตั้งอยู่ที่ถนนรามอินทรา (ระหว่างซอยรามอินทรา 88 และ 90) แขวงมีนบุรี เขตมีนบุรี กรุงเทพมหานคร ก่อสร้างบนแปลงที่ดินจำนวน 1 แปลง พื้นที่ 6-0-66 ไร่ หรือ 9,864 ตารางเมตร โครงการได้รับหนังสือเห็นชอบรายงาน EIA จากสำนักงานนโยบายและแผนทรัพยากรธรรมชาติตามหนังสือเลขที่ ทส 1009.5/14277 ลงวันที่ 18 ธันวาคม พ.ศ. 2557 (ภาคผนวก ก) ทั้งนี้ ตามหนังสือฉบับดังกล่าวได้กำหนดให้ทางโครงการต้องเสนอรายงานผลการปฏิบัติตามมาตรการป้องกันและแก้ไขผลกระทบสิ่งแวดล้อม และมาตรการตรวจสอบคุณภาพสิ่งแวดล้อมต่อหน่วยงานที่เกี่ยวข้องเพื่อพิจารณาทุก 6 เดือน

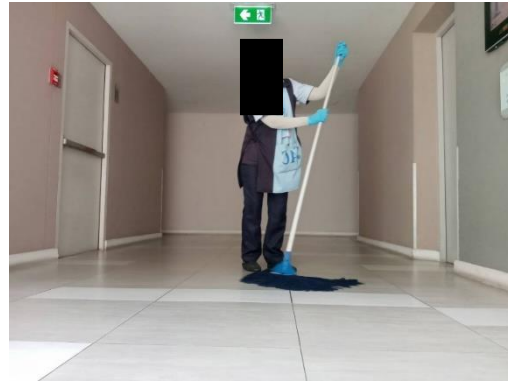
พนักงานทำความสะอาดขณะปฏิบัติหน้าที่

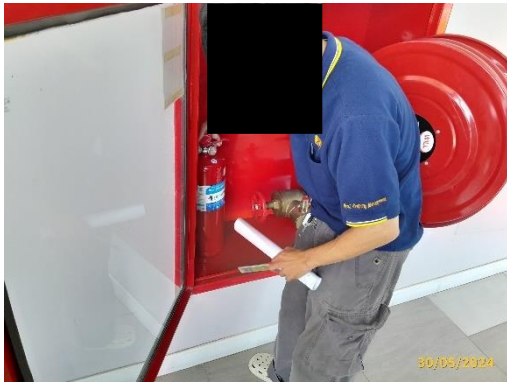
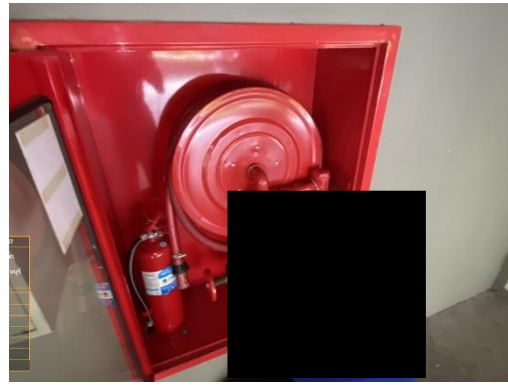
การตรวจสอบระบบป้องกันและระงับอัคคีภัย

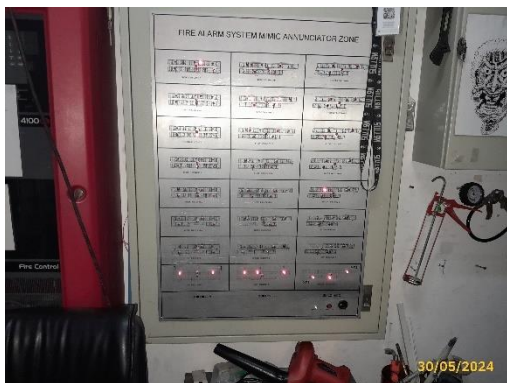
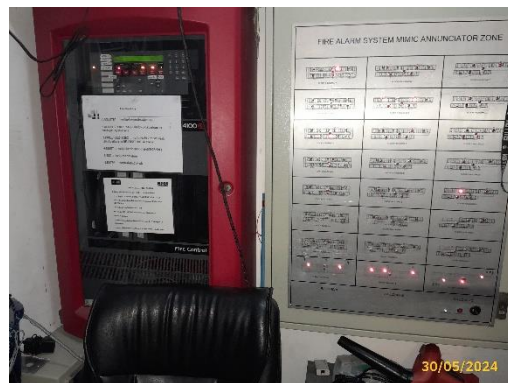
แผงควบคุมระบบสัญญาณแจ้งเหตุเพลิงไหม้

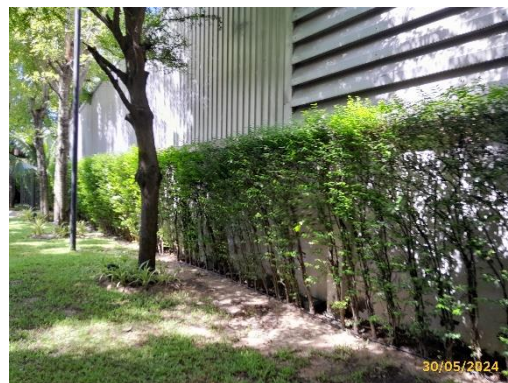
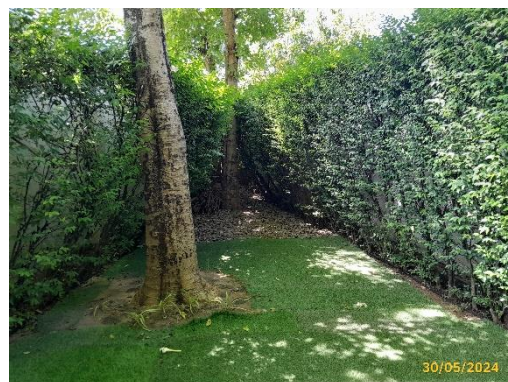
แนวรั้วพื้นที่โครงการที่ติดลำบึงสาธารณะ และระยะห่างจากตัวอาคาร

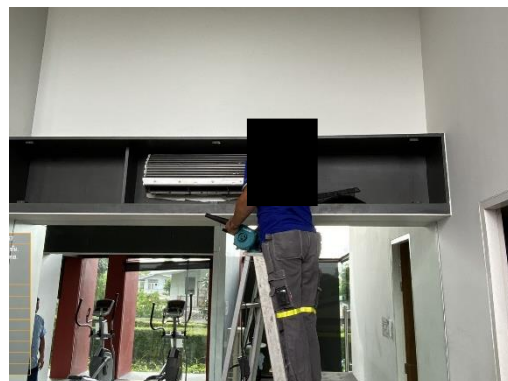
การทำความสะอาดเครื่องปรับอากาศส่วนกลาง

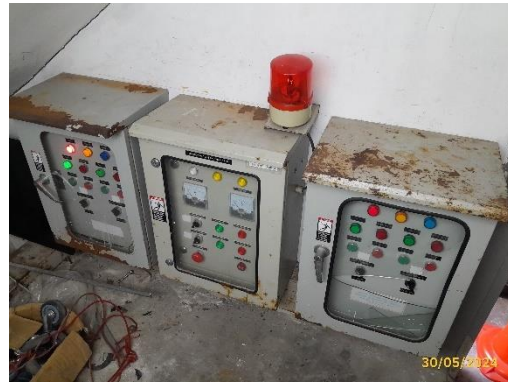
ระบบบำบัดน้ำเสียอาคาร A

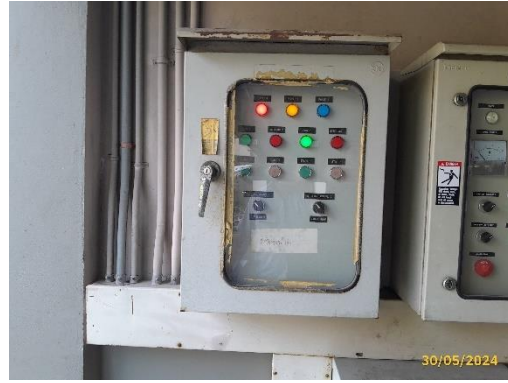
ระบบบำบัดน้ำเสียอาคาร C

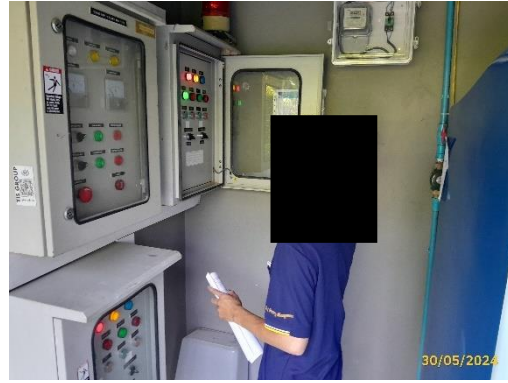
การบำรุงรักษาระบบบำบัดน้ำเสีย

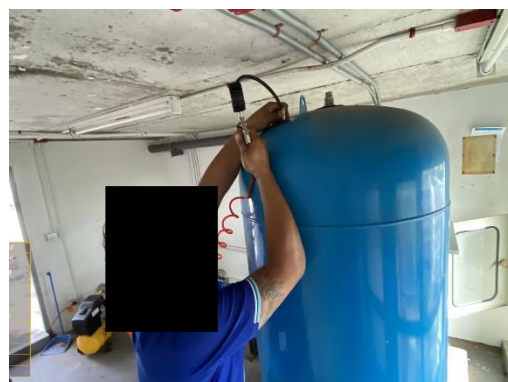
การตรวจสอบระบบน้ำใช้ และเส้นท่อ

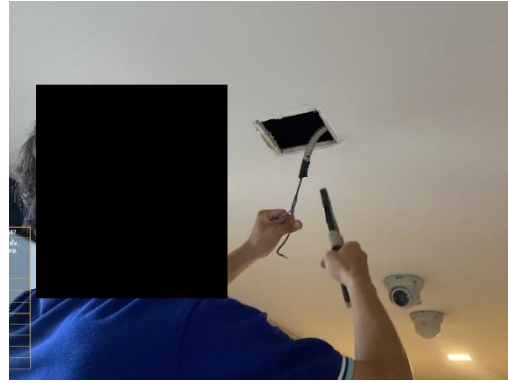
การตรวจสอบอุปกรณ์และสายไฟฟ้า
