ผลการปฏิบัติตามมาตรการป้องกันและแก้ไขผลกระทบสิ่งแวดล้อม และมาตรการติดตามตรวจสอบผลกระทบสิ่งแวดล้อม

ผลการตรวจสอบการปฏิบัติตามมาตรการป้องกันและแก้ไขผลกระทบสิ่งแวดล้อม ตามที่ระบุไว้ในหนังสือแจ้งผลการ
พิจารณารายงานการวิเคราะห์ผลกระทบสิ่งแวดล้อม โครงการเหมืองแร่หินอุตสาหกรรมชนิดหินปูนและหินแกรนิต เพื่อ
อุตสาหกรรมก่อสร้าง คำขอประทานบัตรที่ 1/2555 ของบริษัท น.วาสิกิจ จำกัด ตั้งอยู่ที่ตำบลเหมือง อำเภอเมืองชลบุรี
จังหวัดชลบุรี ตามหนังสือ ทส 1009.2/15323 ลงวันที่ 23 ธันวาคม 2556 ปัจจุบันได้รับอนุญาตเป็นประทานบัตรที่
33191/16103 รายละเอียดดังตารางที่ 2-1 ถึง ตารางที่ 2-3

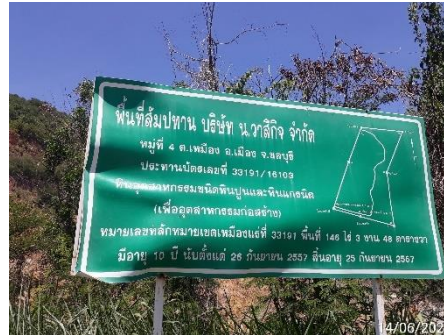
มาตรการป้องกันและแก้ไข ผลกระทบสิ่งแวดล้อม	ผลการปฏิบัติตามมาตรการฯ	ปัญหา อุปสรรค ที่ไม่สามารถปฏิบัติ ตามมาตรการ และแนวทางแก้ไข	ภาพประกอบ
2. จัดทำป้ายแสดงขอบเขตพื้นที่โครงการและ ขอบเขตการทำเหมือง บริเวณโครงการเพื่อให้ ต่อการตรวจสอบพื้นที่และการปฏิบัติงานบริเวณ โครงการ โดยบริเวณแนวกันเขตพื้นที่ไม่ทำเหมือง ให้จัดทำเสาคอนกรีต เหล็ก หรือวัสดุอื่นๆ ตาม ความเหมาะสม	- ได้จัดทำป้ายแสดงแนวเขตพื้นที่โครงการ และ รายละเอียดอื่นๆ เกี่ยวกับโครงการ เช่น ชื่อผู้ถือ ประทานบัตร เลขที่ประทานบัตร ขนาดพื้นที่ ขอบเขต พื้นที่ รวมทั้งอายุประทานบัตร เป็นต้น ซึ่งได้ติดตั้งไว้ บริเวณภายในพื้นที่ประทานบัตร	- ไม่มี

ป้ายแสดงขอบเขตพื้นที่โครงการ

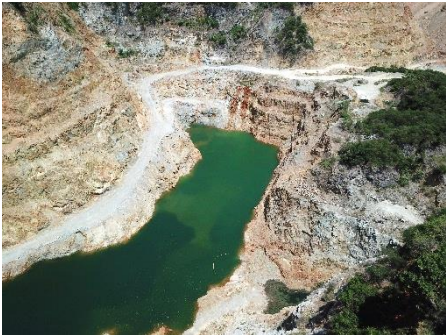
มาตรการป้องกันและแก้ไข ผลกระทบสิ่งแวดล้อม	ผลการปฏิบัติตามมาตรการฯ	ปัญหา อุปสรรค ที่ไม่สามารถปฏิบัติ ตามมาตรการ และแนวทางแก้ไข	ภาพประกอบ
4) อุทกวิทยา และคุณภาพน้ำ 1. จัดสร้างบ่อดักตะกอนโดยปรับภูมิทัศน์ภายใน โครงการ เพื่อรองรับน้ำฝนที่ไหลบ่าภายใน โครงการในแต่ละช่วงการทำเหมือง	- ได้จัดให้ขุมเหมืองเก่าภายในพื้นที่โครงการเป็นบ่อร์รับ น้ำ (Sump) เพื่อรองรับน้ำฝนไหลบ่าภายในพื้นที่ โครงการ	- ไม่มี

บ่อร์รับน้ำ (Sump) ภายในโครงการ
2. ขุดลอกลำรางทางด้านทิศตะวันตกที่มี แนวขนานกับริมเส้นทางขนส่งแร่ เพื่อให้พื้นที่ ระบายจากพื้นที่โครงการไหลได้สะดวก	- ได้ทำการดูแลรักษาลำรางด้านทิศตะวันตกให้สามารถ รองรับน้ำไหลบ่าได้อย่างมีประสิทธิภาพ ทั้งนี้หากมี ตะกอนทำให้ลำรางตันขึ้นจะรีบดำเนินการขุดลอก อย่างเร่งด่วน	- ไม่มี

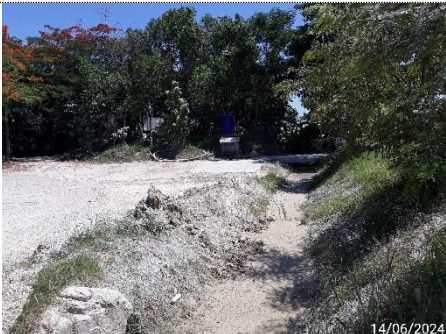
ลำรางด้านทิศตะวันตก

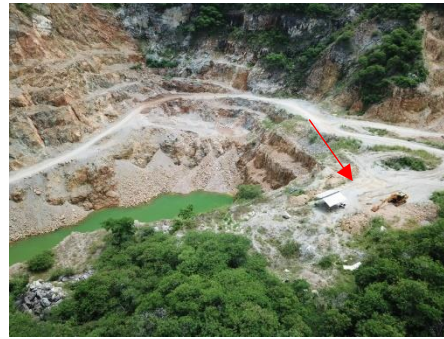
5) ทรัพยากรดิน 1. จัดเตรียมพื้นที่เก็บกองเปลือกดินและเศษหินทางด้านทิศตะวันตกเฉียงใต้ ขนาด 2 ไร่ เก็บกองเปลือกดินเป็นชั้นๆ ละ 5 ม. จำนวน 2 ชั้น ความสูงรวมไม่เกิน 10 ม.	- ได้มีการจัดเตรียมพื้นที่เก็บกองเปลือกดินและเศษหินไว้แล้วบริเวณทางด้านทิศตะวันตกเฉียงใต้ พื้นที่ประมาณ 2 ไร่ ตามที่เงื่อนไขกำหนด	- ไม่มี

บริเวณที่จัดเตรียมไว้สำหรับการเก็บกองเปลือกดิน

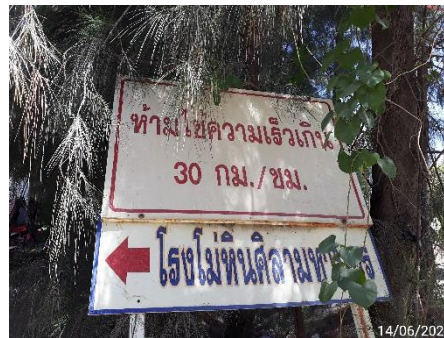
มาตรการป้องกันและแก้ไข ผลกระทบสิ่งแวดล้อม	ผลการปฏิบัติตามมาตรการฯ	ปัญหา อุปสรรค ที่ไม่สามารถปฏิบัติ ตามมาตรการ และแนวทางแก้ไข	ภาพประกอบ
6) คมนาคม 1. จัดทำป้ายเตือนภัยให้ระวางรถบรรทุกและป้าย จำกัดความเร็วรถ บริเวณทางแยกและเขตชุมชน บริเวณเส้นทางขนส่งแร่ก่อนออกสู่ทางหลวง หมายเลข 3144 และก่อนถึงทางเข้า-ออก โครงการ โดยมีระยะห่างด้านละ 50, 100 และ 200 ม.	- ได้มีการจัดทำป้ายจำกัดความเร็วไม่เกิน 30 กิโลเมตร/ ชั่วโมง โดยติดตั้งไว้บริเวณริมเส้นทางขนส่งแร่ช่วงก่อน ถึงทางหลวงหมายเลข 3144 รวมทั้งป้ายเตือนอันตราย รถบรรทุกเข้า-ออก บริเวณริมทางหลวงหมายเลข 3144 ก่อนถึงทางแยกเข้าโครงการ	- ไม่มี

<p>ป้ายจำกัดความเร็วไม่เกิน 30 กม./ชม.</p>

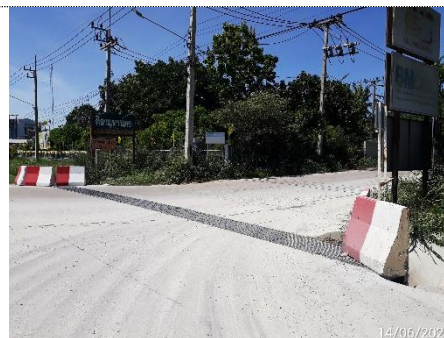
2. ปรับปรุงเส้นทางขนส่งแร่ก่อนออกทางหลวง หมายเลข 3144 ให้สามารถใช้งานได้ดี และ ปรับปรุงให้เป็นถนนลาดยางเพิ่มอีก 0.6 กม.	- เส้นทางขนส่งแร่ช่วงก่อนออกสู่ทางหลวงหมายเลข 3144 ปัจจุบันมีสภาพเป็นถนนคอนกรีต สามารถใช้ งานได้ดี มีการฉีดพรมน้ำเป็นประจำ	- ไม่มี

<p>ถนนคอนกรีตช่วงก่อนออกสู่ทางหลวง หมายเลข 3144</p>

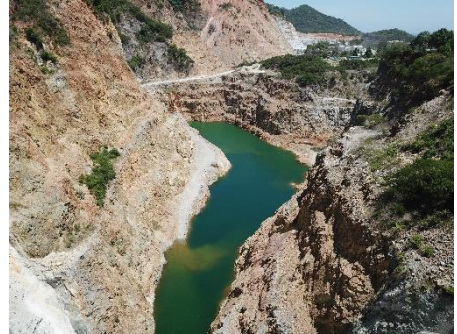
มาตรการป้องกันและแก้ไข ผลกระทบสิ่งแวดล้อม	ผลการปฏิบัติตามมาตรการฯ	ปัญหา อุปสรรค ที่ไม่สามารถปฏิบัติ ตามมาตรการ และแนวทางแก้ไข	ภาพประกอบ
1) สภาพภูมิประเทศ 1. เปิดหน้าเหมืองตามแผนผังโครงการกำหนด อย่างเคร่งครัด โดยเปิดทำเหมืองในลักษณะ ขั้นบันไดกำหนดให้ชั้นบันไดสูงไม่เกิน 10 ม. และ มีความกว้างของแต่ละชั้นไม่น้อยกว่า 10 ม. ความ ลาดชันรวมของหน้าเหมืองไม่เกิน 45 องศา	- ปัจจุบันโครงการได้ดำเนินการเปิดหน้าเหมืองอย่าง ต่อเนื่อง และปฏิบัติตามแผนผังโครงการกำหนดอย่าง เคร่งครัด	- ไม่มี

หน้าเหมืองปัจจุบัน

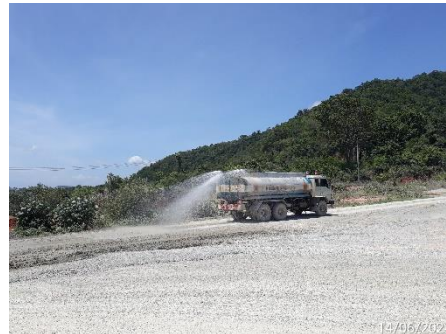
2) คุณภาพอากาศ 1. ปรับปรุงเส้นทางขนส่งแร่และดูแลซ่อมแซมเส้นทางขนส่งแร่ก่อนออกทางหลวงหมายเลข 3144 ให้สามารถใช้งานได้ดียิ่งขึ้น	- โครงการได้ดูแลรักษาสภาพเส้นทางขนส่งแร่ช่วงจากโรงโม่หินถึงทางหลวงหมายเลข 3144 ให้อยู่ในสภาพดีอยู่เสมอ และจะทำการซ่อมแซมหากพบว่าเส้นทางดังกล่าวมีการชำรุดเสียหาย - ได้จัดให้มีรถฉีดพรมน้ำตามแนวเส้นทางขนส่งแร่เป็นประจำ ยกเว้นในวันที่มีฝนตก	- ไม่มี

การฉีดพรมน้ำตามแนวเส้นทางขนส่งแร่

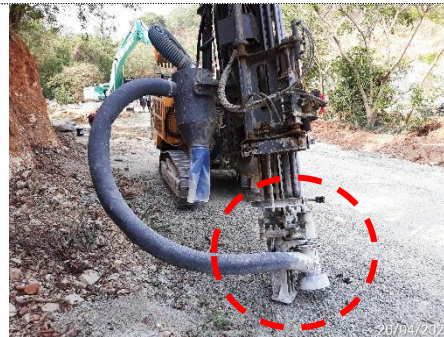
มาตรการป้องกันและแก้ไข ผลกระทบสิ่งแวดล้อม	ผลการปฏิบัติตามมาตรการฯ	ปัญหา อุปสรรค ที่ไม่สามารถปฏิบัติ ตามมาตรการ และแนวทางแก้ไข	ภาพประกอบ
3. หากมีลมพัดแรงให้งดการเจาะระเบิด	- โครงการไม่มีการระเบิดในช่วงที่มีลมพัดแรง หรือช่วงที่มีฝนตก	- ไม่มี	-
4. ให้ใช้เครื่องเจาะระเบิดที่มีอุปกรณ์เก็บฝุ่นติดไว้กับหัวเจาะเพื่อป้องกันการฟุ้งกระจายของฝุ่นละอองขณะทำการเจาะระเบิด	- โครงการใช้เครื่องเจาะระเบิดแบบดินตะขำบ ที่มีระบบเก็บฝุ่นละออง	- ไม่มี

<p>อุปกรณ์ดูดเก็บฝุ่นบริเวณหัวเจาะ</p>

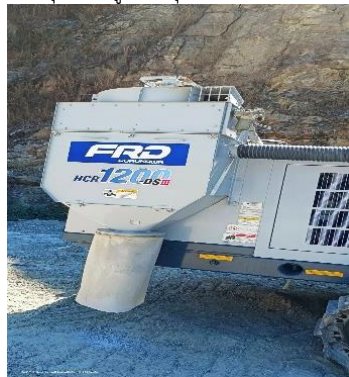
<p>อุปกรณ์กักเก็บฝุ่น</p>

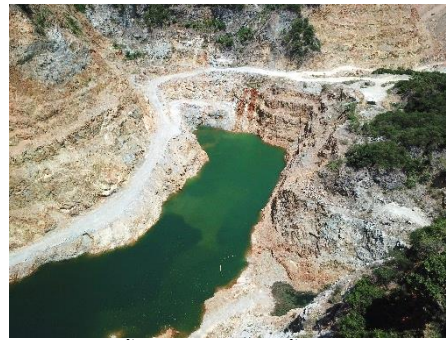
4) อุทกวิทยาและคุณภาพน้ำ 1. ขุดลอกตะกอนดินในบ่อดักตะกอนของโรงโม่ หินโครงการเป็นประจำ หรือหากพบว่าตะกอนมี ปริมาณ 1/3 ของบ่อ พร้อมทั้งดูแลรักษาบ่อดัก ตะกอนให้อยู่ในสภาพดีเสมอ	- โครงการได้รับอนุญาตประทานบัตรในช่วงปลายปี พ.ศ. 2557 และปัจจุบันได้พัฒนาหน้าเหมืองอยู่อย่าง ต่อเนื่อง และหากพบว่าภายในบ่อดักตะกอนหรือบ่อ รับน้ำ (Sump) มีปริมาณตะกอนมากกว่า 1/3 ของบ่อ โครงการจะทำการขุดลอกโดยทันที	- ไม่มี

บ่อรับน้ำ (Sump) ภายในพื้นที่โครงการ

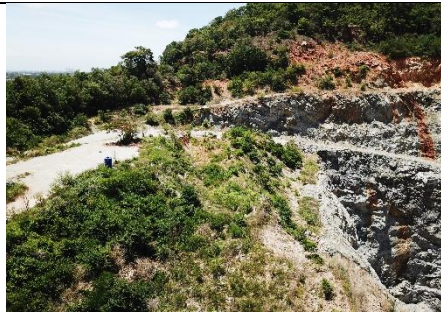
มาตรการป้องกันและแก้ไข ผลกระทบสิ่งแวดล้อม	ผลการปฏิบัติตามมาตรการฯ	ปัญหา อุปสรรค ที่ไม่สามารถปฏิบัติ ตามมาตรการ และแนวทางแก้ไข	ภาพประกอบ
2. ตรวจสอบความมั่นคงแข็งแรงของคันทำนบ โดยรอบพื้นที่โครงการอย่างสม่ำเสมอ	- ได้มีการตรวจสอบความแข็งแรงของคันทำนบอยู่เป็น ประจำ ซึ่งหากพบว่าการชำรุดของคันทำนบ โครงการจะทำการปรับปรุงซ่อมแซมโดยทันที รวมทั้ง ได้มีการปลูกต้นไม้บริเวณคันทำนบดินเพื่อใช้เป็นแนว กันชน (Buffer Zone)	- ไม่มี

แนวคันทำนบดินของโครงการ
5) ทรัพยากรดิน 1. เปลี่ยนดินที่ได้จากการทำเหมืองให้นำไปถม กลับพื้นที่ทำเหมือง ปรับปรุงเส้นทางขนส่งแร่ คัน ทำนบดิน และฟื้นฟูสภาพพื้นที่	- เปลี่ยนดินที่เกิดขึ้นจากการทำเหมือง โครงการได้ นำไปใช้ในกิจกรรมต่างๆ เช่น ปรับปรุงเส้นทางขนส่ง แร่ การจัดสร้างคันทำนบ การถมกลับพื้นที่ผ่านการทำ เหมืองเดิม และส่วนหนึ่งนำไปไม่เป็นหินคลุกเพื่อการ ก่อสร้าง	- ไม่มี

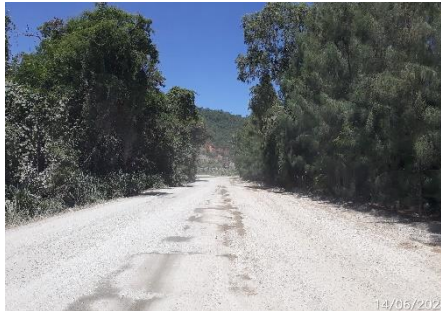
เส้นทางขนส่งแร่

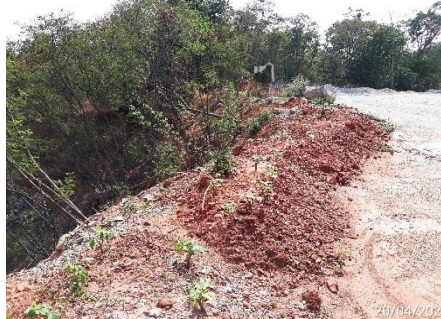
คันทำนบดิน

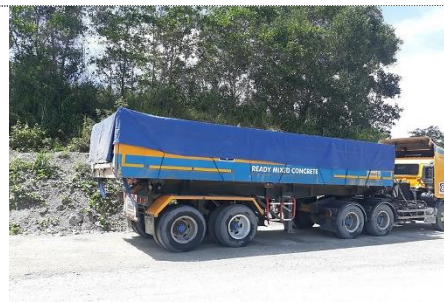
2. การบรรทุกแร่ทุกครั้งจะต้องทำการปิดคลุม ผ้าใบให้มิดชิด รวมทั้งจะต้องปิดฝากระบะข้าง และท้ายของรถบรรทุกให้เรียบร้อย	- โครงการได้กำชับและรณรงค์ให้พนักงานขับรถบรรทุก ปิดคลุมผ้าใบให้มิดชิดรวมทั้งปิดฝากระบะข้างและท้าย ให้มิดชิดก่อนออกจากพื้นที่โรงโม่หิน	- ไม่มี

การปิดคลุมผ้าใบรถบรรทุก 11/10/2023

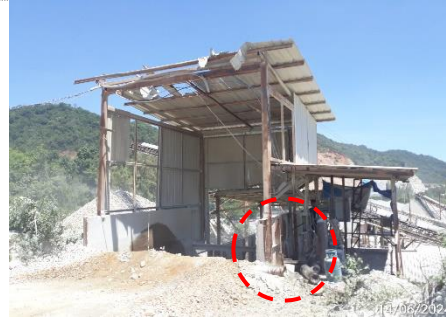
5. จัดให้มีการปิดกั้นหรือป้องกันอันตรายจากบริเวณต่างๆ เช่น ที่เก็บวัตถุระเบิด บริเวณสายพานพื้นเพื่อง หรือบริเวณที่มีรถชุดทำงาน เป็นต้น	- ได้มีการสร้างวัสดุปิดกั้นบริเวณที่อาจจะเกิดอันตราย เช่น บริเวณพื้นเพื่อง บริเวณปากไม้ บริเวณสายพาน เป็นต้น	- ไม่มี

<p>บริเวณพื้นที่ปิดกั้น</p>

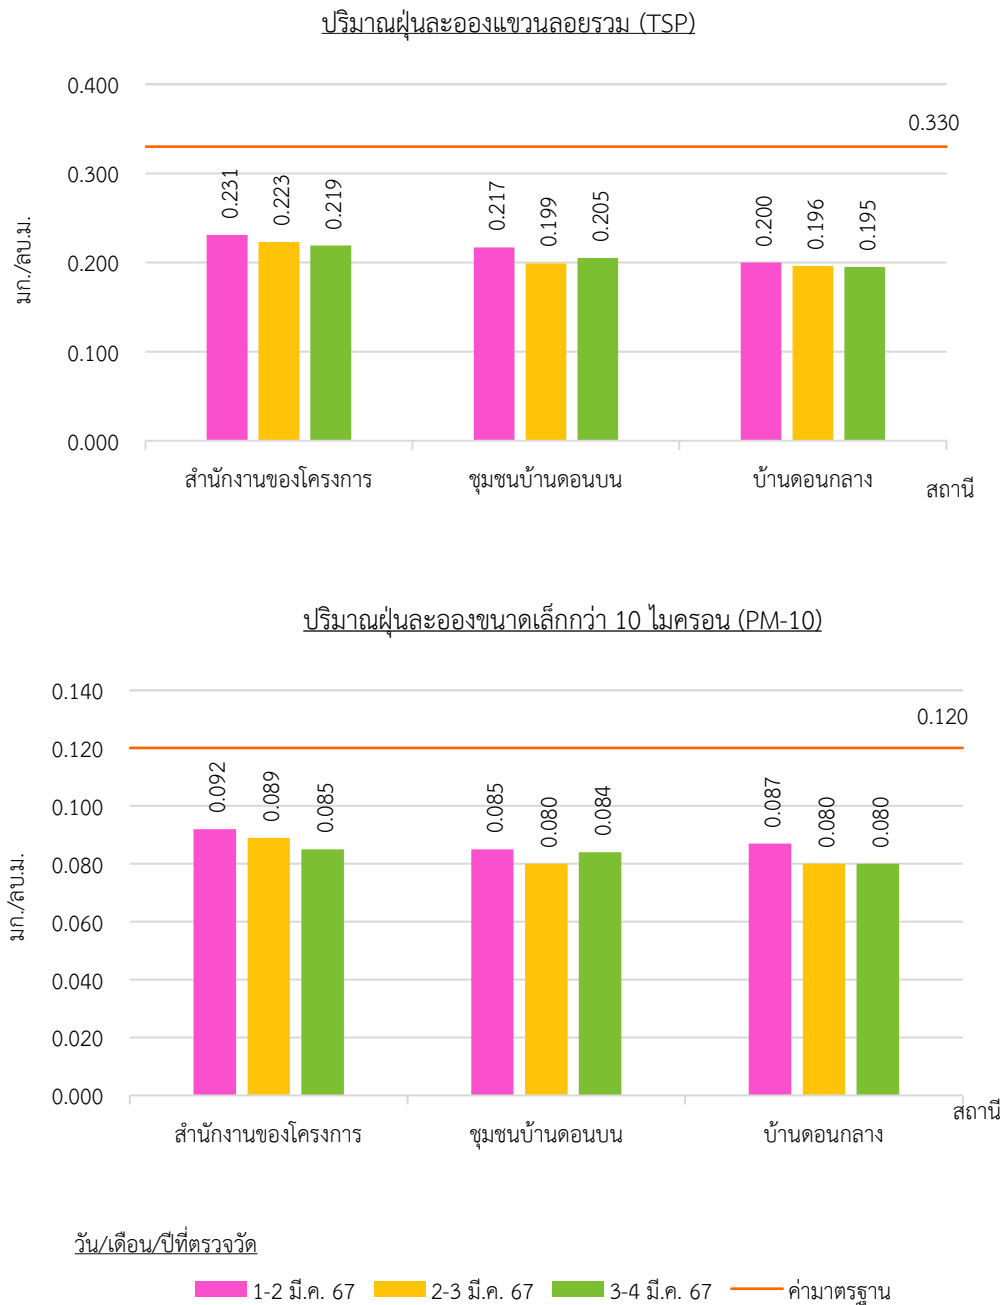
รูปที่ 2-2 ผลการตรวจวัดคุณภาพอากาศ ในช่วงวันที่ 1-4 มีนาคม 2567

จากผลการตรวจวัดความเร็วและทิศทางลม ในช่วงวันที่ 1-4 มีนาคม 2567 บริเวณสำนักงานโครงการ พบว่า ลมส่วนใหญ่พัดมาจากทางด้านทิศตะวันตกเฉียงใต้ มีความเร็วลมอยู่ในช่วง 1.80-3.60 เมตร/วินาที แสดงดังตารางที่ 2-6 และรูปที่ 2-3
