## บทที่ 2

ผลการปฏิบัติตามมาตรการป้องกันและ  
แก้ไขผลกระทบสิ่งแวดล้อมและมาตรการ  
ติดตามตรวจสอบผลกระทบสิ่งแวดล้อม

ผลการตรวจสอบการปฏิบัติตามมาตรการป้องกันและแก้ไขผลกระทบสิ่งแวดล้อม ตามที่ระบุไว้ในหนังสือแจ้งผลการพิจารณารายงานการประเมินผลกระทบสิ่งแวดล้อม โครงการเหมืองแร่หินอุตสาหกรรมชนิดหินปูน เพื่ออุตสาหกรรมก่อสร้าง คำขอประทานบัตรที่ 8/2559 ของห้างหุ้นส่วนจำกัด วังเจ้าหินอ่อนและแกรนิต ตั้งอยู่ที่ตำบลนากลาง อำเภอโกรกพระ จังหวัดนครสวรรค์ ตามหนังสือที่ ทส 1010.2/17944 ลงวันที่ 28 ธันวาคม 2561 ปัจจุบันได้รับอนุญาตเป็นประทานบัตรที่ 32309/16387 รายละเอียดดังตารางที่ 2-1 ถึง ตารางที่ 2-3

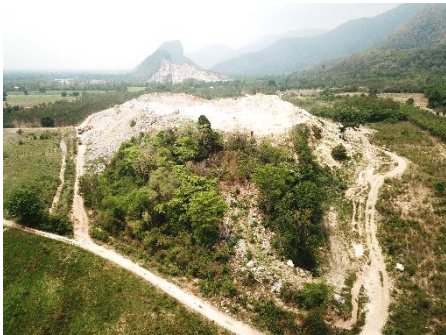
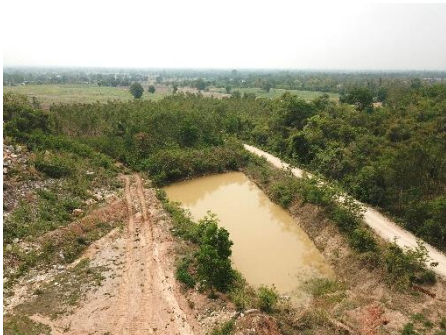
| เงื่อนไขตามมาตรการ | ผลการปฏิบัติตามมาตรการ | ปัญหา อุปสรรค ที่ไม่สามารถปฏิบัติตามมาตรการ และแนวทางแก้ไข | ภาพประกอบ |
|---|---|---|---|
| <b>1. ทรัพยากรสิ่งแวดล้อมทางกายภาพ</b><br><b>1.1 ลักษณะภูมิประเทศ</b><br>- กำหนดขอบเขตพื้นที่กิจกรรมต่างๆ ให้ชัดเจน ได้แก่ พื้นที่เปิดทำเหมือง พื้นที่เว้นไม่ทำเหมือง ในระยะ 10 เมตร จากขอบเขตพื้นที่โครงการ และระยะ 50 เมตร จากแนวเส้นทางด้านทิศเหนือ และทิศใต้ของโครงการ | - โครงการได้กำหนดขอบเขตพื้นที่ทำเหมืองและพื้นที่เกี่ยวเนื่องต่างๆ ตามที่ระบุไว้ในแผนผังโครงการทำเหมือง<br>- โครงการได้กันเขตไม่ทำเหมืองในระยะ 50 เมตร จากแนวเส้นทางที่ตัดผ่านเข้าใกล้ทางด้านทิศเหนือและทิศใต้ เพื่อใช้เป็นพื้นที่กันชน (Buffer Zone) ป้องกันผลกระทบต่อเส้นทางดังกล่าว | - ไม่มี | <p>พื้นที่เว้นระยะ 50 เมตร จากเส้นทางด้านทิศเหนือ</p> <p>พื้นที่เว้นระยะ 50 เมตร จากเส้นทางด้านทิศใต้</p> |

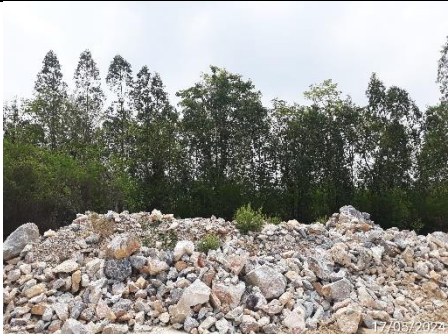
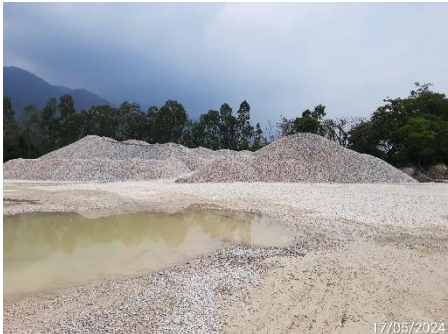
| เงื่อนไขตามมาตรการ | ผลการปฏิบัติตามมาตรการ | ปัญหา อุปสรรค ที่ไม่สามารถปฏิบัติตามมาตรการ และแนวทางแก้ไข | ภาพประกอบ |
|---|---|---|---|
| 2.1 ให้สร้างอาคารปิดคลุม 3 ด้าน และหลังคาสำหรับเครื่องบดชุดแรก (Primary Crusher) ยังรับหินใหญ่ (Hopper) และตะแกรงร่อนคัดเศษหิน ดิน ทร่าย (Scalping Screen) พร้อมทั้งติดตั้งเครื่องฉีดสเปรย์น้ำบริเวณปากยังรับหินใหญ่ | - ปัจจุบันได้มีการปลูกต้นไม้ยืนต้นบริเวณด้านข้างโรงโม่หินเพื่อใช้เป็นพื้นที่กันชน (Buffer Zone) และการจัดสร้างพื้นที่เก็บกองแร่ที่เป็นพื้นบดอัดแน่น | - ไม่มี | <div><p>แนวต้นไม้บริเวณด้านข้างโรงโม่หิน</p><p>ลานเก็บกองแร่ภายในโรงโม่หินเป็นพื้นบดอัดแน่น</p></div> |

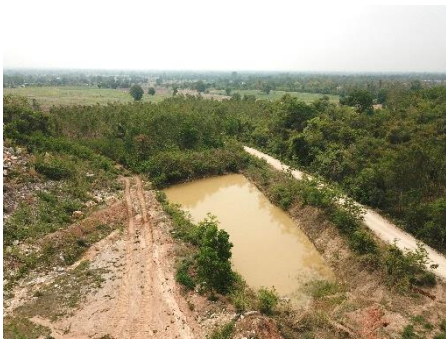
| เงื่อนไขตามมาตรการ | ผลการปฏิบัติตามมาตรการ | ปัญหา อุปสรรค ที่ไม่สามารถปฏิบัติตาม มาตรการ และแนวทางแก้ไข | ภาพประกอบ |
|---|---|---|---|
| 2. จัดสร้างบ่อดักตะกอนที่มีขนาดเท่ากันจำนวน 2 บ่อ บริเวณหมายเลข บ1 และ บ2 ขนาด ความกว้าง 16 เมตร ความยาว 25 เมตร และ ความลึก 3 เมตร เพื่อรองรับน้ำไหลบ่าบริเวณ หน้าเหมืองและกิจกรรมเกี่ยวเนื่องในช่วงแรก เพื่อป้องกันการชะล้างตะกอนขุ่นขึ้นออกจาก พื้นที่โครงการ | - ปัจจุบันโครงการได้จัดสร้างบ่อดักตะกอนแล้ว จำนวน 1 บ่อ คือ บ1 ซึ่งอยู่บริเวณทางด้านทิศใต้ ของโครงการ เพื่อใช้รองรับน้ำขุ่นขึ้นบริเวณพื้นที่ หน้าเหมืองทางด้านทิศใต้ ส่วนบ่อดักตะกอน บ2 โครงการกำลังพิจารณาจัดสร้างบริเวณทางด้านทิศ เหนือ แต่เนื่องด้วยสภาพภูมิประเทศที่มีความสูงชันและเป็นหินปูน จึงเป็นอุปสรรคต่อการจัดสร้าง | -ไม่มี | <br>บ่อดักตะกอน บ1 ทางด้านทิศใต้ |

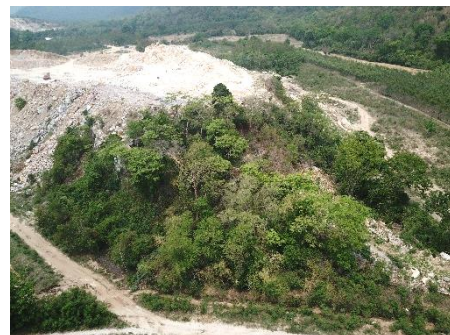
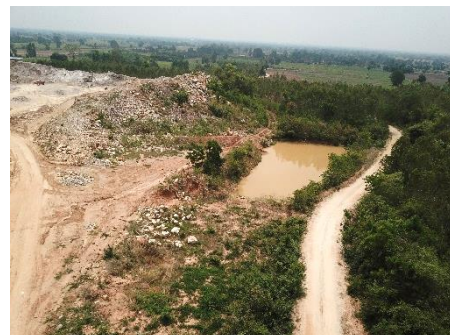
| เงื่อนไขตามมาตรการ | ผลการปฏิบัติตามมาตรการ | ปัญหา อุปสรรค ที่ไม่สามารถปฏิบัติตามมาตรการ และแนวทางแก้ไข | ภาพประกอบ |
|---|---|---|---|
| <p><b>2. ทรัพยากรสิ่งแวดล้อมทางชีวภาพ</b></p> <p><b>2.1 ทรัพยากรป่าไม้/สัตว์ป่า</b></p> <p>1. กำหนดขอบเขตพื้นที่ที่ต้องใช้ในการดำเนินการทำเหมืองและพื้นที่เว้นไม่ทำเหมืองในระยะ 10 เมตร จากขอบเขตพื้นที่โครงการ และระยะ 50 เมตร จากแนวเส้นทางด้านทิศเหนือและทิศใต้ พร้อมทั้งแสดงสัญลักษณ์หรือป้ายให้เห็นอย่างชัดเจน</p> | <p>- โครงการได้กำหนดขอบเขตพื้นที่ทำเหมืองและพื้นที่เกี่ยวเนื่องต่างๆ ตามที่ระบุไว้ในแผนผังโครงการทำเหมือง</p> <p>- โครงการได้กันเขตไม่ทำเหมืองในระยะ 50 เมตร จากแนวเส้นทางที่ตัดผ่านเข้าใกล้ทางด้านทิศเหนือและทิศใต้ เพื่อใช้เป็นพื้นที่กันชน (Buffer Zone) ป้องกันผลกระทบต่อเส้นทางดังกล่าว</p> | <p>-ไม่มี</p> | <p>พื้นที่เว้นระยะ 50 เมตร จากเส้นทางด้านทิศเหนือ</p> <p>พื้นที่เว้นระยะ 50 เมตร จากเส้นทางด้านทิศใต้</p> |

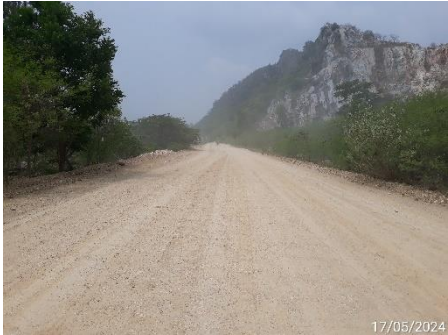
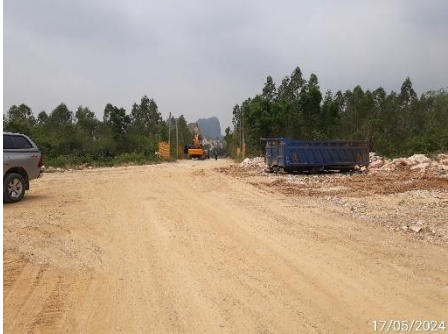
| เงื่อนไขตามมาตรการ | ผลการปฏิบัติตามมาตรการ | ปัญหา อุปสรรค ที่ไม่สามารถปฏิบัติตาม มาตรการ และแนวทางแก้ไข | ภาพประกอบ |
|---|---|---|---|
| 3. คุณค่าการใช้ประโยชน์ของมนุษย์<br>3.1 การคมนาคม<br>1. ปรับปรุงเส้นทางขนส่งแร่จากพื้นที่โครงการถึงโรงโม่หินที่อยู่ทางด้านทิศใต้ให้เป็นถนนบดอัดลูกรัง พร้อมทั้งทำการดูแลรักษาให้อยู่ในสภาพการใช้งานได้ต่อเนื่อง | - โครงการได้จัดสร้างเส้นทางขนส่งแร่จากพื้นที่ทำเหมืองไปยังโรงโม่หินที่อยู่ทางด้านทิศใต้ ซึ่งมีลักษณะเป็นถนนลูกรังที่อยู่ในสภาพการใช้งานที่ดี และไม่มีบ้านเรือนราษฎรตั้งอยู่ริมเส้นทางดังกล่าวแต่อย่างใด | -ไม่มี | <br>17/05/2024<br><br>17/05/2024<br>สภาพเส้นทางขนส่งแร่จากพื้นที่หน้าเหมืองไปยังโรงโม่หิน |

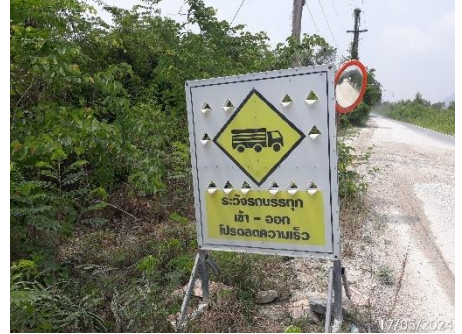
| เงื่อนไขตามมาตรการ | ผลการปฏิบัติตามมาตรการ | ปัญหา อุปสรรค ที่ไม่สามารถปฏิบัติตาม มาตรการ และแนวทางแก้ไข | ภาพประกอบ |
|---|---|---|---|
| 2. จัดทำป้ายสัญญาณเตือนภัย เช่น “ป้ายชะลอความเร็ว” “ระวังมีรถบรรทุกเข้า-ออก” หรือ สัญญาณไฟกระพริบบริเวณทางแยกถนนทางหลวงชนบทหมายเลข นว. 4100 ในช่วงก่อนถึงทางแยกเข้าโครงการในระยะประมาณ 50 เมตร และ 100 เมตร ทั้งสองด้าน พร้อมทั้งดูแลป้ายและสัญญาณไฟให้อยู่ในสภาพใช้งานได้ดีอยู่เสมอ | - โครงการจัดทำป้ายชะลอความเร็ว ป้ายเตือนระวังรถบรรทุกเข้า-ออก เพื่อนำไปติดตั้งไว้บริเวณทางแยกถนนทางหลวงชนบทหมายเลข นว. 4100 ในช่วงก่อนถึงทางแยกเข้าโครงการในระยะประมาณ 50 เมตร และ 100 เมตร ทั้งสองด้าน | -ไม่มี | <br>ป้ายเตือนรถบรรทุกเข้า-ออก โครงการ |

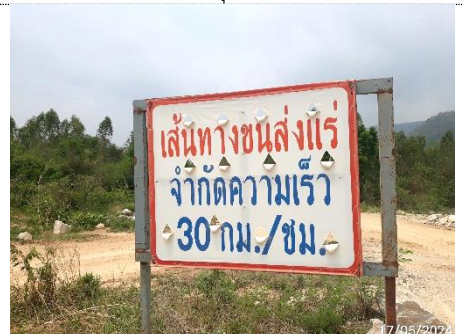
| เงื่อนไขตามมาตรการ | ผลการปฏิบัติตามมาตรการ | ปัญหา อุปสรรค ที่ไม่สามารถปฏิบัติตาม มาตรการ และแนวทางแก้ไข | ภาพประกอบ |
|---|---|---|---|
| 3. จัดทำป้ายเตือนจำกัดความเร็วของรถบรรทุกแร่ ที่ออกสู่แหล่งรับซื้อภายนอก ในช่วงถนนลูกรัง ก่อนถึงทางหลวงชนบทหมายเลข นว. 4100 ให้ใช้ความเร็วไม่เกิน 30 กิโลเมตรต่อชั่วโมง โดยการติดตั้งป้ายเตือนไว้ให้เห็นอย่างชัดเจน | - หินที่ได้จากหน้าเหมืองจะถูกส่งมาบดย่อยยังโรงโม่หินที่อยู่ทางด้านทิศใต้ ซึ่งอยู่ติดกับทางหลวงชนบทหมายเลข นว.4100 โดยรถบรรทุกที่สัญจรในโรงโม่หิน และก่อนออกสู่แหล่งรับซื้อภายนอกได้กำหนดให้ใช้ความเร็วไม่เกิน 30 กิโลเมตร/ชั่วโมง โดยติดตั้งไว้บริเวณริมเส้นทาง เพื่อให้สังเกตเห็นได้อย่างชัดเจน | - ไม่มี | <br>ป้ายจำกัดความเร็ว |

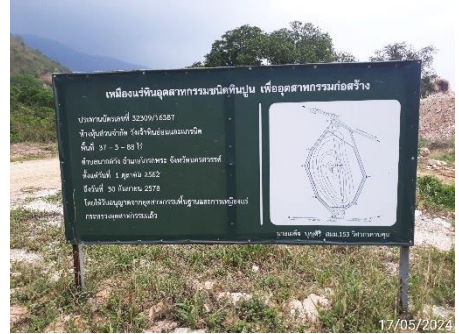
| เงื่อนไขตามมาตรการ | ผลการปฏิบัติตามมาตรการ | ปัญหา อุปสรรค ที่ไม่สามารถปฏิบัติตาม มาตรการ และแนวทางแก้ไข | ภาพประกอบ |
|---|---|---|---|
| 3. จัดทำป้ายแสดงข้อมูลเกี่ยวกับโครงการ ได้แก่ หมายเลขประทานบัตร เนื้อที่ ระยะเวลาการทำเหมือง และผู้รับผิดชอบ ไว้บริเวณด้านหน้าพื้นที่โครงการหรือบริเวณที่สามารถพบเห็นได้ทั่วไป ให้แล้วเสร็จก่อนเปิดการทำเหมือง | - โครงการได้จัดทำป้ายแสดงข้อมูลเกี่ยวกับโครงการ ประกอบด้วย หมายเลขประทานบัตร เนื้อที่ ระยะเวลาการทำเหมือง และผู้รับผิดชอบ ไว้บริเวณด้านหน้าพื้นที่โครงการหรือบริเวณที่สามารถพบเห็นได้ทั่วไป | - ไม่มี | <br>ป้ายประทานบัตร |

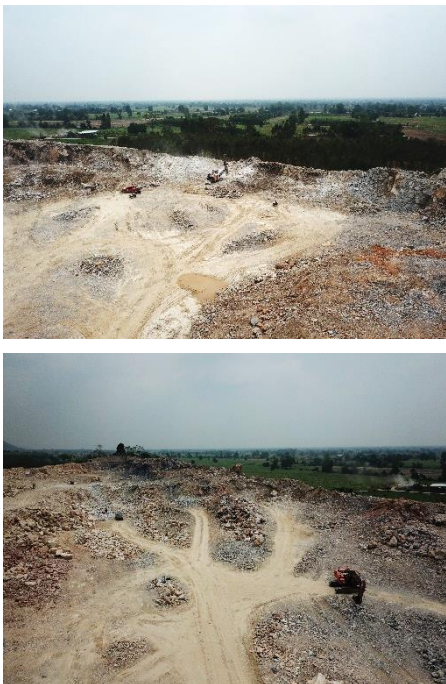
| เงื่อนไขตามมาตรการ | ผลการปฏิบัติตามมาตรการ | ปัญหา อุปสรรค ที่ไม่สามารถปฏิบัติตามมาตรการ และแนวทางแก้ไข | ภาพประกอบ |
|---|---|---|---|
| <p><b>1. ทรัพยากรสิ่งแวดล้อมทางกายภาพ</b></p> <p><b>1.1 ลักษณะภูมิประเทศ</b></p> <p>1. ให้เปิดทำเหมืองตามแผนผังโครงการกำหนดไว้ อย่างเคร่งครัด โดยออกแบบหน้าเหมืองให้มีลักษณะเป็นขั้นบันได (Benching Method) ให้มีความสูงชันละประมาณ 10 เมตร และความกว้างของแต่ละขั้นไม่น้อยกว่าความสูงของขั้นบันได และควบคุมความลาดชันรวม (Overall Slope) ไม่ให้เกิน 45 องศา พร้อมทั้งตรวจสอบสภาพหน้าเหมืองให้อยู่ในสภาพที่ปลอดภัยจากการพังทลายก่อนเข้าปฏิบัติงานในแต่ละวัน</p> | <p>- โครงการได้ออกแบบทำเหมืองที่เป็นไปตามแผนผังกำหนดอย่างเคร่งครัด เช่น มีวิศวกรควบคุมการทำเหมือง การออกแบบการเดินหน้าเหมืองให้มีลักษณะเป็นขั้นบันได (Benching Method) ให้มีความสูงชันละประมาณ 10 เมตร และความกว้างของแต่ละขั้นไม่น้อยกว่าความสูงของขั้นบันได และควบคุมความลาดชันรวม (Overall Slope) ไม่ให้เกิน 45 องศา พร้อมทั้งได้มีการตรวจสอบสภาพหน้าเหมืองให้อยู่ในสภาพที่ปลอดภัยจากการพังทลายก่อนเข้าปฏิบัติงานในแต่ละวัน</p> <p>- ปัจจุบันโครงการได้มีการทำเหมืองผลิตแร่อย่างต่อเนื่อง และกำลังพัฒนาหน้าเหมืองให้เป็นขั้นบันได</p> | - ไม่มี | <p>สภาพหน้าเหมืองของโครงการในปัจจุบัน</p> |

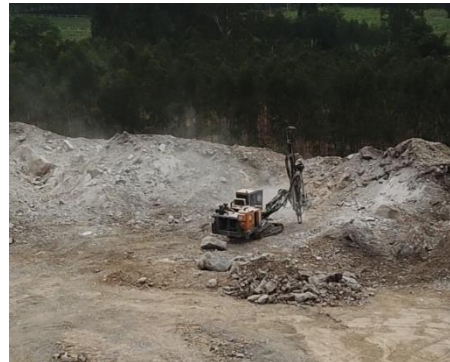
| เงื่อนไขตามมาตรการ | ผลการปฏิบัติตามมาตรการ | ปัญหา อุปสรรค ที่ไม่สามารถปฏิบัติตาม มาตรการ และแนวทางแก้ไข | ภาพประกอบ |
|---|---|---|---|
| <b>1.2 คุณภาพอากาศ</b><br>1. ใช้เครื่องเจาะระเบิดที่มีอุปกรณ์เก็บฝุ่นติดไว้กับหัวเจาะ เพื่อป้องกันการฟุ้งกระจายของฝุ่นละอองขณะทำการเจาะระเบิด | - การทำเหมืองแร่ของโครงการนั้นได้ใช้เครื่องเจาะระเบิดที่มีอุปกรณ์เก็บฝุ่นไว้ที่บริเวณหัวเจาะที่เป็นไปตามเงื่อนไขกำหนด | - ไม่มี | <p>เครื่องเจาะระเบิดของโครงการ</p> |

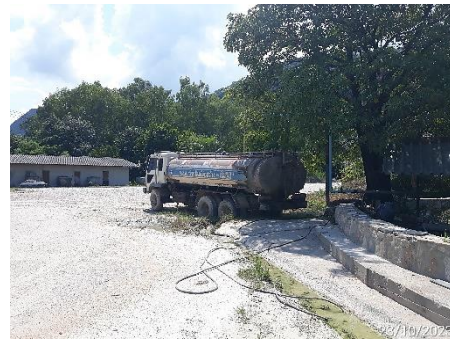
| เงื่อนไขตามมาตรการ | ผลการปฏิบัติตามมาตรการ | ปัญหา อุปสรรค ที่ไม่สามารถปฏิบัติตาม มาตรการ และแนวทางแก้ไข | ภาพประกอบ |
|---|---|---|---|
| 2. ฉีดพรมน้ำบนเส้นทางถนนลูกรังในพื้นที่โครงการและช่วงจากโครงการถึงโรงโม่หินทางด้านทิศใต้ อย่างน้อยวันละ 3-4 ครั้ง หรือตามสภาพอากาศในแต่ละวัน และหมั่นดูแลสภาพผิวถนนให้มีสภาพดีอยู่เสมอ | - โครงการได้จัดให้มีรถบรรทุกฉีดพรมน้ำบริเวณเส้นทางลูกรังภายในพื้นที่โครงการ เส้นทางภายในโรงโม่หิน รวมทั้งถนนลาดยางที่เป็นทางหลวงชนบทหมายเลข นว.4100 เป็นประจำ | - ไม่มี | <p>การฉีดพรมน้ำบริเวณภายในพื้นที่โรงโม่หิน</p> |

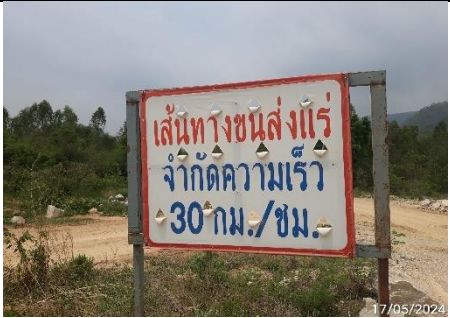
| เงื่อนไขตามมาตรการ | ผลการปฏิบัติตามมาตรการ | ปัญหา อุปสรรค ที่ไม่สามารถปฏิบัติตาม มาตรการ และแนวทางแก้ไข | ภาพประกอบ |
|---|---|---|---|
| 3. ควบคุมความเร็วรถบรรทุกขนส่งแร่ที่วิ่งสัญจร บนถนนลูกรังช่วงจากพื้นที่โครงการถึงโรงโม่หิน และจากโรงโม่หินถึงทางหลวงชนบทหมายเลข นว. 4100 ให้ใช้ความเร็วไม่เกิน 30 กิโลเมตร ต่อชั่วโมง โดยการติดตั้งป้ายเตือนไว้ริมเส้นทาง ให้เห็นอย่างชัดเจน | - โครงการได้มีการกำกับให้พนักงานขับรถบรรทุกที่ สัญจรภายในพื้นที่โครงการ และก่อนออกสู่ทาง หลวงชนบทหมายเลข นว. 4100 ให้ใช้ความเร็วไม่ เกิน 30 กิโลเมตรต่อชั่วโมง โดยติดตั้งไว้บริเวณริม เส้นทาง เพื่อให้สังเกตเห็นได้อย่างชัดเจน | - ไม่มี | <p>ป้ายจำกัดความเร็ว</p> |

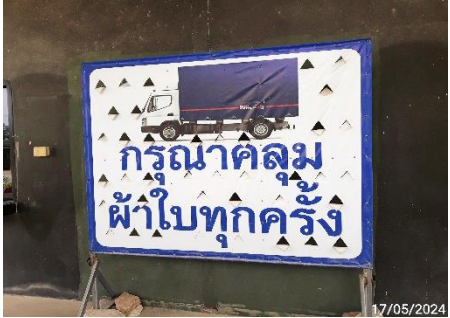
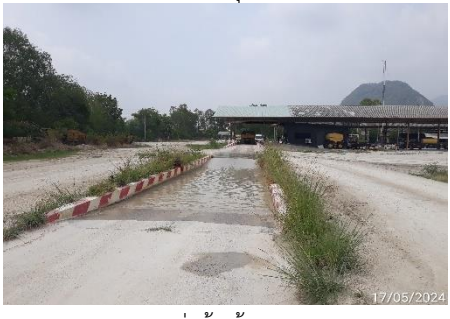
| เงื่อนไขตามมาตรการ | ผลการปฏิบัติตามมาตรการ | ปัญหา อุปสรรค ที่ไม่สามารถปฏิบัติตาม มาตรการ และแนวทางแก้ไข | ภาพประกอบ |
|---|---|---|---|
| 4. รถบรรทุกที่ขนส่งแร่ออกไปยังแหล่งรับซื้อ ภายนอก ต้องอยู่ในสภาพที่ดีไม่มีรอยรั่วให้หิน ร่วงหล่นได้ โดยการปิดคลุมผ้าใบอย่างมิดชิด และมีระบบล้างล้อรถก่อนขนส่งแร่ออกไปยัง แหล่งรับซื้อภายนอก | - รถบรรทุกหินที่ขนส่งออกสู่ภายนอก โครงการได้ กำกับให้มีการตรวจสอบความเรียบร้อย ทั้งการปิด คลุมผ้าใบ และต้องผ่านบ่อล้างล้อทุกคัน โดยบ่อ ล้างล้อภายในโครงการ | - ไม่มี | <div><p>ป้ายปิดคลุมผ้าใบ</p><p>บ่อล้างล้อรถ</p></div> |

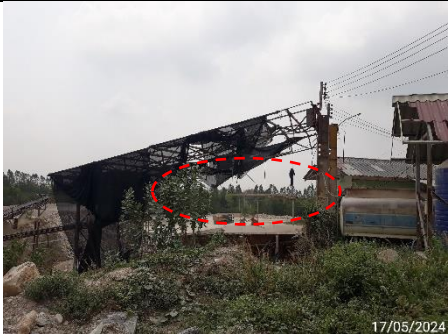
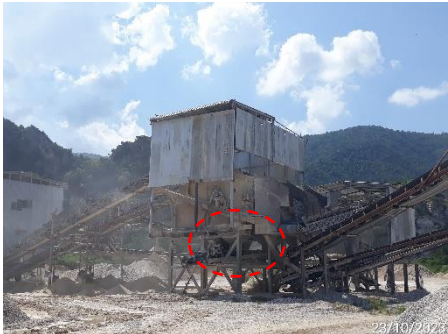
| เงื่อนไขตามมาตรการ | ผลการปฏิบัติตามมาตรการ | ปัญหา อุปสรรค ที่ไม่สามารถปฏิบัติตาม มาตรการ และแนวทางแก้ไข | ภาพประกอบ |
|---|---|---|---|
| 5. ดูแลรักษาโรงโม่หินให้เป็นไปตามประกาศกรม อุตสาหกรรมพื้นฐานและการเหมืองแร่ เรื่อง ให้โรงโม่บดหรือย่อยหินมีระบบป้องกัน ผลกระทบสิ่งแวดล้อม พ.ศ. 2548 | <ul style="list-style-type: none"><li>- โรงโม่หินของโครงการปัจจุบันมีระบบบางส่วนแล้ว ที่ได้จัดทำให้เป็นไปตามประกาศกรมอุตสาหกรรม พื้นฐานและการเหมืองแร่ พ.ศ. 2548 เรื่อง ให้โรง โม่บดหรือย่อยหินมีระบบป้องกันผลกระทบ สิ่งแวดล้อม</li><li>- โครงการได้ติดตั้งระบบสเปรย์ เพื่อลดการฟุ้ง กระจายของฝุ่นละออง และตะแกรงสั่นคัดขนาด แต่อย่างไรก็ตามระบบสายพานลำเลียงและยังรับ หินใหญ่ ยังไม่ได้มีการปิดคลุม ซึ่งผู้ประกอบการ กำลังเร่งดำเนินการปรับปรุงแก้ไขให้เป็นไปตาม ประกาศดังกล่าว</li><li>- หากมีการปรับปรุงโรงโม่หินแล้ว โครงการจะทำการดูแลรักษาให้อยู่ในสภาพที่ใช้งานได้ดีอยู่เสมอ และจะทำการซ่อมแซมอย่างเร่งด่วนหากระบบ ป้องกันผลกระทบสิ่งแวดล้อมชำรุดเสียหาย</li></ul> | <ul style="list-style-type: none"><li>- ไม่มี</li></ul> | <div><p>ระบบสเปรย์</p><p>17/05/2024</p></div> <div><p>ตะแกรงสั่นคัดขนาด</p><p>23/10/2574</p></div> |

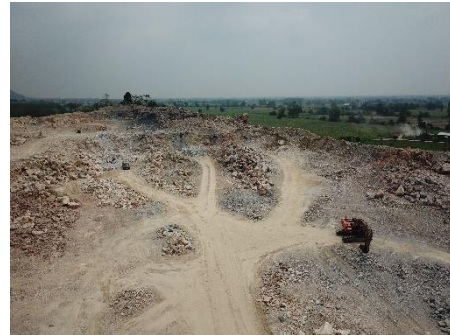
| เงื่อนไขตามมาตรการ | ผลการปฏิบัติตามมาตรการ | ปัญหา อุปสรรค ที่ไม่สามารถปฏิบัติตามมาตรการ และแนวทางแก้ไข | ภาพประกอบ |
|---|---|---|---|
| <b>1.3 ระดับเสียง แรงสั่นสะเทือนและหินปลิว</b><br>1. การทำเหมืองช่วงปีที่ 1-6 ต้องเดินทางหน้าเหมืองไปทางด้านทิศตะวันตกเท่านั้น เพื่อลดผลกระทบด้านทัศนียภาพและผลกระทบด้านหินปลิว | - ปัจจุบันโครงการได้เปิดทำเหมืองผลิตแร่อย่างต่อเนื่อง โดยการระเบิดแต่ละครั้งได้หันไปทางทิศตะวันตก เพื่อลดผลกระทบด้านหินปลิวกระเด็นไปยังพื้นที่เกษตรกรรมด้านทิศตะวันออก | - ไม่มี | <p>หน้าเหมืองปัจจุบัน</p> |

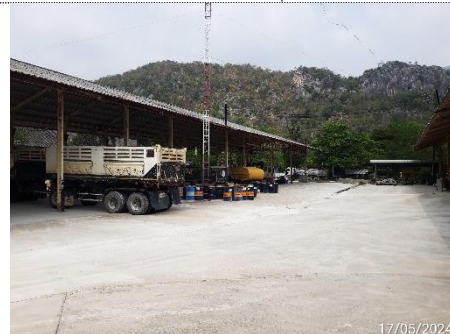
| เงื่อนไขตามมาตรการ | ผลการปฏิบัติตามมาตรการ | ปัญหา อุปสรรค ที่ไม่สามารถปฏิบัติตามมาตรการ และแนวทางแก้ไข | ภาพประกอบ |
|---|---|---|---|
| 2. ดูแลรักษาสภาพเครื่องจักรและอุปกรณ์ต่างๆ ให้อยู่ในสภาพที่สมบูรณ์สามารถใช้งานได้ตามปกติ เพื่อลดระดับเสียงจากการทำงานของเครื่องจักรต่างๆ | - โครงการได้จัดให้มีโรงซ่อมบำรุง และเจ้าหน้าที่คอยตรวจสอบ ตรวจเช็คสภาพของเครื่องจักรและรถบรรทุกอยู่เป็นประจำให้อยู่ในสภาพที่ใช้งานได้ดี และปลอดภัยอยู่เสมอ และเพื่อเป็นการลดระดับเสียงจากการทำงานของเครื่องจักรที่ผิดปกติ ซึ่งโรงซ่อมบำรุงของโครงการ | - ไม่มี | <p>โรงซ่อมบำรุงบริเวณโรงไม้หิน</p> |

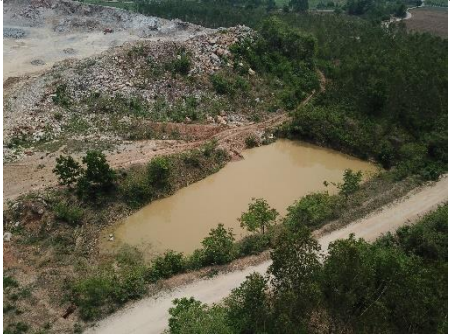
| เงื่อนไขตามมาตรการ | ผลการปฏิบัติตามมาตรการ | ปัญหา อุปสรรค ที่ไม่สามารถปฏิบัติตาม มาตรการ และแนวทางแก้ไข | ภาพประกอบ |
|---|---|---|---|
| 2. ห้ามระบายน้ำขุ่นขึ้นจากบ่อดักตะกอน หรือบ่อบรรจุน้ำภายในบริเวณบ่อเหมือง และหาก ผลการตรวจสอบคุณภาพน้ำมีคุณภาพไม่อยู่ใน เกณฑ์มาตรฐานคุณภาพน้ำผิวดินที่กำหนด ให้ ติดป้ายเตือน “ห้ามใช้น้ำ” และห้ามระบายน้ำ ออกสู่ภายนอกโดยเด็ดขาด | - น้ำไหลบ่าบริเวณพื้นที่หน้าเหมืองโครงการได้ ควบคุมให้ไหลลงสู่บ่อดักตะกอนทางด้านทิศใต้ และไม่ได้มีการระบายน้ำขุ่นขึ้นออกสู่พื้นที่ ภายนอกแต่อย่างใด | - ไม่มี | <br>บ่อดักตะกอน บ1 ทางด้านทิศใต้ |

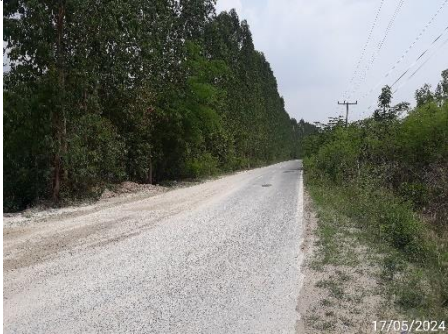
| เงื่อนไขตามมาตรการ | ผลการปฏิบัติตามมาตรการ | ปัญหา อุปสรรค ที่ไม่สามารถปฏิบัติตามมาตรการ และแนวทางแก้ไข | ภาพประกอบ |
|---|---|---|---|
| 3. ดูแลรักษาเส้นทางขนส่งแร่ช่วงจากพื้นที่โครงการถึงโรงโม่หิน และจากโรงโม่หินถึงทางหลวงชนบทหมายเลข นว. 4100 ให้อยู่ในสภาพพร้อมใช้งานได้ดีอยู่เสมอ หากเกิดการชำรุดเสียหาย ทางโครงการต้องซ่อมแซมโดยปรับปรุงเส้นทางดังกล่าวทันที | - โครงการได้ทำการดูแลรักษาสภาพเส้นทางขนส่งแร่ภายในโครงการให้อยู่ในสภาพที่ใช้งานได้ดีอยู่เสมอ นอกจากนั้นยังได้มีการสอดส่องดูแลรักษาเส้นทางขนส่งแร่ที่อยู่นอกเขตโครงการอยู่เป็นประจำ ซึ่งหากพบว่ามีชำรุดเสียหาย จะทำการประสานงานกับหน่วยงานที่เกี่ยวข้องในการปรับปรุงต่อไป | - ไม่มี | <br>เส้นทางขนส่งแร่ภายนอกพื้นที่โครงการ |

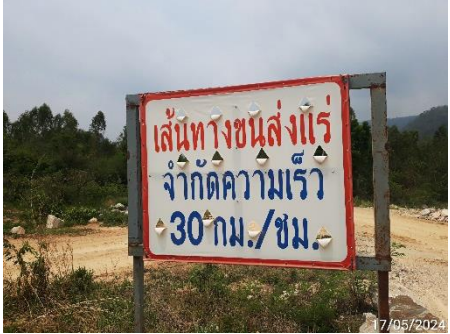
| เงื่อนไขตามมาตรการ | ผลการปฏิบัติตามมาตรการ | ปัญหา อุปสรรค ที่ไม่สามารถปฏิบัติตามมาตรการ และแนวทางแก้ไข | ภาพประกอบ |
|---|---|---|---|
| 6. ควบคุมความเร็วรถบรรทุกขนส่งแร่ที่วิ่งบนถนนลูกรังช่วงพื้นที่โครงการถึงโรงโม่หิน และจากโรงโม่หินถึงแยกทางหลวงชนบทหมายเลข นว. 4100 ให้ใช้ความเร็วไม่เกิน 30 กิโลเมตรต่อชั่วโมง โดยการติดตั้งป้ายเตือนไว้ริมเส้นทางให้เห็นอย่างชัดเจน | - โครงการได้ออกกฎระเบียบเกี่ยวกับการสัญจรของรถบรรทุกภายในโครงการ และจากโรงโม่หินถึงแยกทางหลวงชนบทหมายเลข นว. 4100 ให้ใช้ความเร็วไม่เกิน 30 กิโลเมตรต่อชั่วโมง โดยติดตั้งไว้ริมเส้นทางให้เห็นอย่างชัดเจน | - ไม่มี | <br>17/05/2024<br>ป้ายจำกัดความเร็ว |

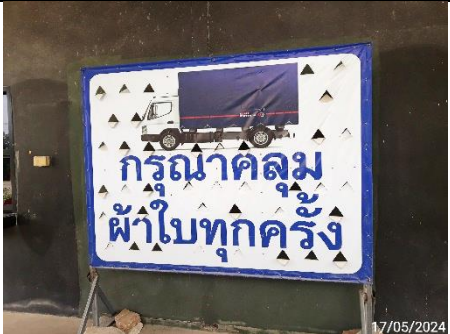
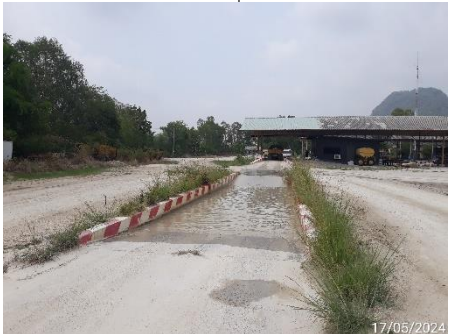
| เงื่อนไขตามมาตรการ | ผลการปฏิบัติตามมาตรการ | ปัญหา อุปสรรค ที่ไม่สามารถปฏิบัติตาม มาตรการ และแนวทางแก้ไข | ภาพประกอบ |
|---|---|---|---|
| 7. ให้มีการปิดคลุมกระบะรถบรรทุกด้วยผ้าใบ ก่อนลำเลียงแร่ออกสู่แหล่งรับซื้อภายนอกทุก คัน และมีระบบล้างล้อรถก่อนขนส่งแร่ออกไป ยังแหล่งรับซื้อภายนอก เพื่อลดการฟุ้งกระจาย ของฝุ่นละออง และป้องกันการตกหล่นของเศษ หิน | - โครงการได้กำชับให้พนักงานขับรถบรรทุกให้ทำ การปิดคลุมผ้าใบให้มิดชิดทุกครั้งก่อนขนส่งแร่ ออกสู่พื้นที่ภายนอกโครงการ เพื่อป้องกันการตก หล่นของเศษหินที่อาจจะส่งผลทำให้เกิดอุบัติเหตุ ต่อผู้ร่วมใช้เส้นทาง | - ไม่มี | <div><p>ป้ายปิดคลุมผ้าใบ</p><p>บ่อล้างล้อรถ</p></div> |

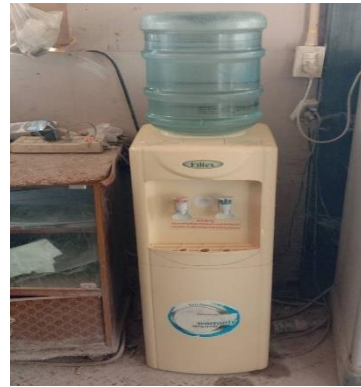
| เงื่อนไขตามมาตรการ | ผลการปฏิบัติตามมาตรการ | ปัญหา อุปสรรค ที่ไม่สามารถปฏิบัติตามมาตรการ และแนวทางแก้ไข | ภาพประกอบ |
|---|---|---|---|
| 5. จัดหาน้ำดื่ม น้ำใช้ ที่พักอาศัย และสุขาที่ถูกสุขลักษณะแก่คนงาน | - โครงการได้จัดให้มีตู้ น้ำดื่มที่สะอาดและเพียงพอแก่พนักงาน<br>- โครงการได้จัดให้มีห้องสุขาที่ถูกสุขลักษณะแก่พนักงานอย่างเพียงพอ | - ไม่มี | <p>ตู้ น้ำดื่มภายในพื้นที่โครงการ</p> |

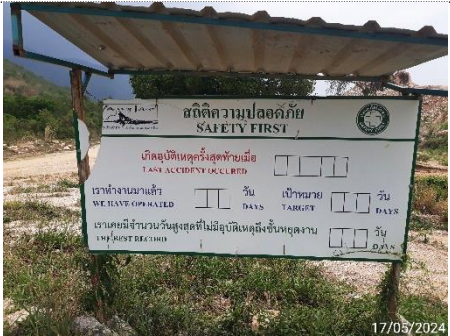
| เงื่อนไขตามมาตรการ | ผลการปฏิบัติตามมาตรการ | ปัญหา อุปสรรค ที่ไม่สามารถปฏิบัติตาม มาตรการ และแนวทางแก้ไข | ภาพประกอบ |
|---|---|---|---|
| 7. ทำการตรวจสอบสุขภาพประจำปีของพนักงานของโครงการ ได้แก่ สุขภาพทั่วไป การมองเห็น สมรรถภาพปอด การเอกซเรย์ปอด และสมรรถภาพการได้ยิน ซึ่งก่อนทำการทดสอบสมรรถภาพการได้ยินจะต้องให้พนักงานงดสัมผัสเสียงดัง อย่างน้อย 14 ชั่วโมง รวมทั้งจัดทำบันทึกสถิติการเกิดอุบัติเหตุ สาเหตุ และสรุปรายงานเป็นประจำทุกปี ตลอดระยะเวลาดำเนินโครงการ | - โครงการได้จัดให้มีการตรวจสอบสุขภาพพนักงานในวันที่ 15 กันยายน 2566 โดยมีพนักงานเข้ารับการตรวจสอบสุขภาพ จำนวน 22 ราย พบว่าพนักงานส่วนใหญ่มีสุขภาพร่างกายที่แข็งแรงสมบูรณ์ รายละเอียดในเอกสารแนบ 9 สำหรับผลตรวจสุขภาพพนักงานประจำปี พ.ศ. 2567 จะนำเสนอไว้ในรายงานฉบับเดือนกรกฎาคม-ธันวาคม 2567 ต่อไป | - ไม่มี | <p>ป้ายสถิติความปลอดภัย</p> |
