บทที่ 2

ผลการปฏิบัติตามมาตรการป้องกัน
และแก้ไขผลกระทบสิ่งแวดล้อม
และมาตรการติดตามตรวจสอบ
ผลกระทบสิ่งแวดล้อม

2.1 มาตรการป้องกันและแก้ไขผลกระทบสิ่งแวดล้อม

ตารางที่ 2-1 ผลการปฏิบัติตามมาตรการป้องกันและแก้ไขผลกระทบสิ่งแวดล้อมทั่วไป

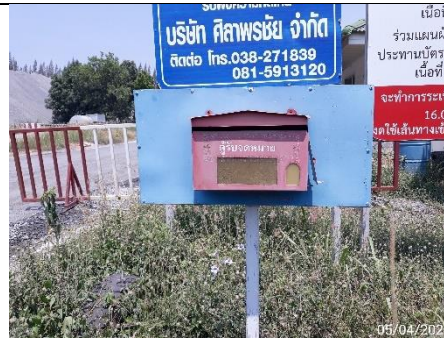
<p>กล่องรับเรื่องร้องเรียนบริเวณด้านหน้าโครงการ</p>

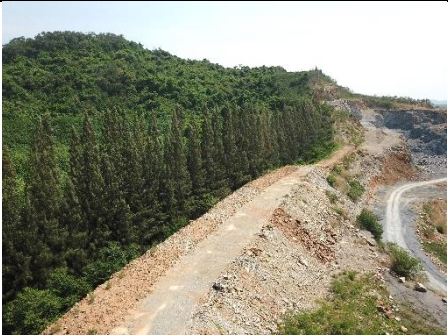
แนวต้นไม้บริเวณคันทำนบดิน

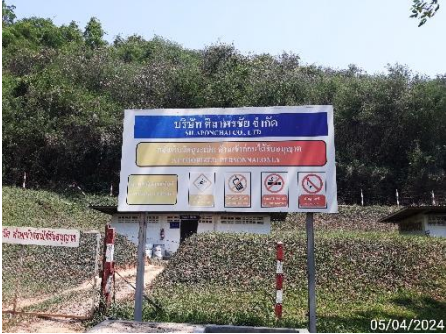
<p>อาคารเก็บวัตถุดิบ</p>

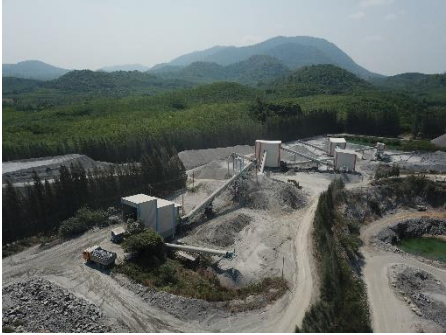
<p>โรงโม่หินของโครงการ</p></div>

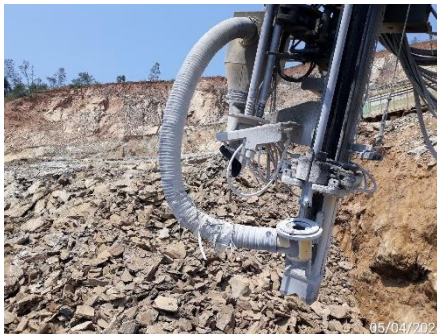
<p>เครื่องดูดฝุ่นบริเวณหัวเจาะของรถเจาะระเบิด</p>
2. ให้ฉีดพรมน้ำบริเวณเส้นทางที่ใช้ในการขนส่งแร่ จนถึงชุมชนใกล้เคียงเป็นประจำทุกวันที่มีการ ดำเนินกิจกรรมทำเหมือง	- โครงการได้จัดให้มีรถบรรทุกน้ำ ฉีดพรมเส้นทาง ภายในพื้นที่โครงการ และถนนเข้า-ออก ที่เชื่อม ต่อไปยังชุมชนใกล้เคียง เป็นประจำวันละ 3-4 ครั้ง ในช่วงวันที่ไม่มีฝนตก	- ไม่มี

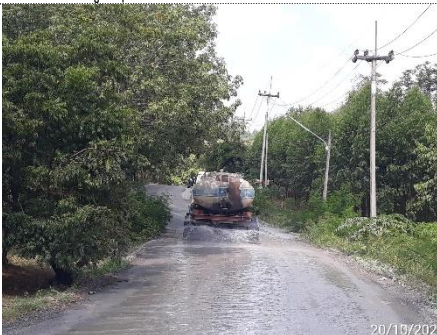
<p>ฉีดพรมน้ำบริเวณเส้นทางภายนอกโครงการ</p>

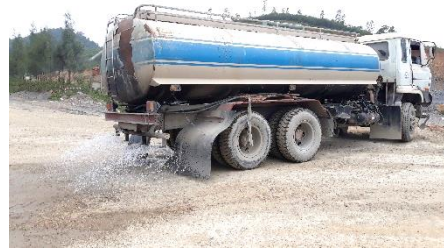
<p>ฉีดพรมน้ำบริเวณเส้นทางภายในโครงการ</p>
3. ให้ดูแลรักษาโรงโม่หินที่ได้ก่อสร้างไว้แล้ว ให้อยู่ในสภาพที่ดี สามารถป้องกันผลกระทบด้านฝุ่นละอองได้อย่างมีประสิทธิภาพ และดูแลให้เป็นไปตามประกาศกรมอุตสาหกรรมพื้นฐานและการเหมืองแร่ พ.ศ. 2548 เรื่อง ให้โรงโม่บดหรือย่อยหิน มีระบบป้องกันผลกระทบสิ่งแวดล้อม	- โรงโม่หินของโครงการเป็นโรงโม่หินที่ได้มาตรฐาน มีระบบป้องกันผลกระทบสิ่งแวดล้อม ที่เป็นไปตามประกาศกรมอุตสาหกรรมพื้นฐานและการเหมืองแร่ เรื่อง ให้โรงโม่บดหรือย่อยหินมีระบบป้องกันผลกระทบสิ่งแวดล้อม พ.ศ. 2548 เช่น การปิดคลุม 3 ด้าน การติดตั้งระบบสเปรย์น้ำตามจุดต่าง ๆ การปิดคลุมสายพานลำเลียง รวมทั้งบ่อล้างล้อ เป็นต้น	- ไม่มี

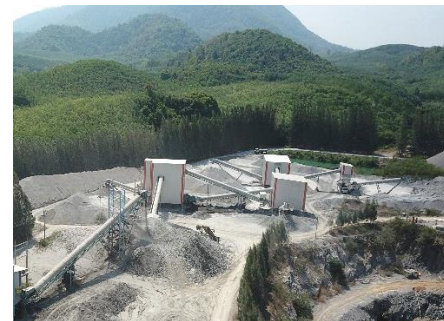
<p>การปิดคลุม 3 ด้านอาคารโรงโม่หิน</p>

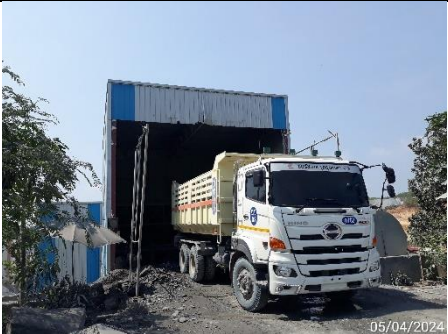
<p>ปิดคลุม 3 ด้านยังรับหินใหญ่</p></div> <div>

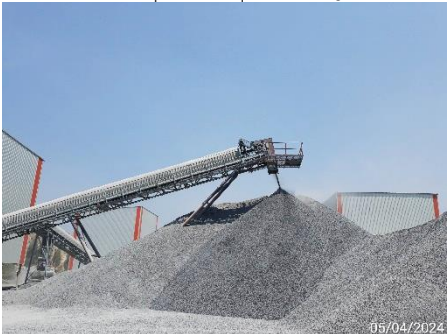
<p>ปิดคลุมสายพานลำเลียง</p></div>

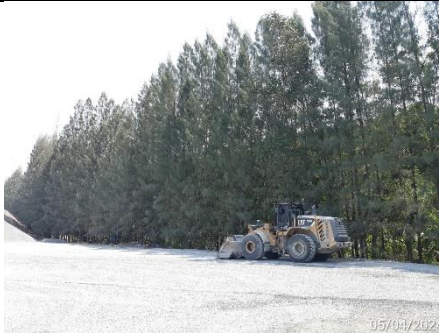
แนวต้นสนประดิพัทธ์บริเวณด้านข้างโรงโม่หิน

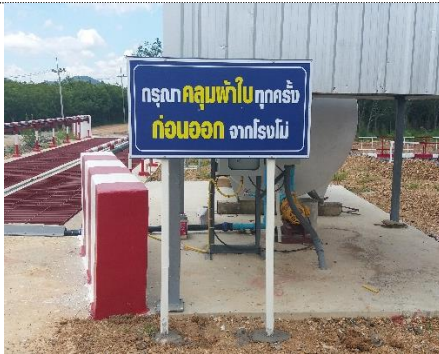
ป้ายขอความร่วมมือให้ปิดคลุมผ้าใบ

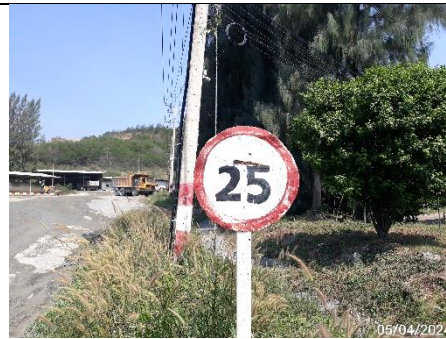
ป้ายจำกัดความเร็ว

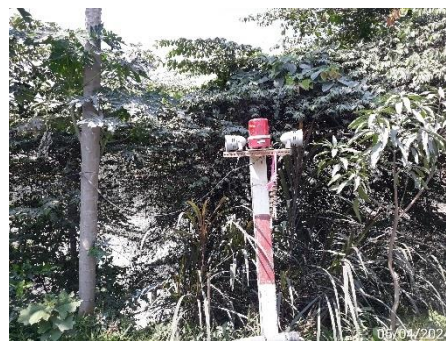
ไซเรนเตือนก่อนการระเบิด

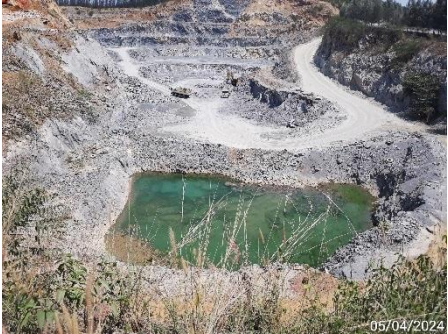
<p>บ่อรับน้ำ (Sump) บริเวณหน้าเหมือง</p>

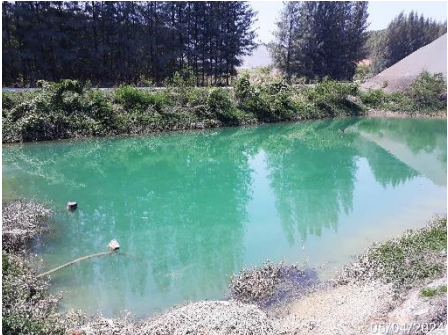
<p>บ่อดักตะกอนบริเวณโรงโม่หิน</p></div>

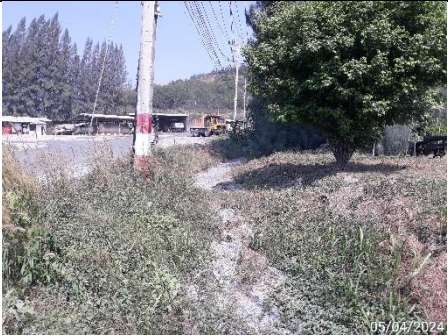
คุ้บระบายน้ำบริเวณโรงโม่หิน

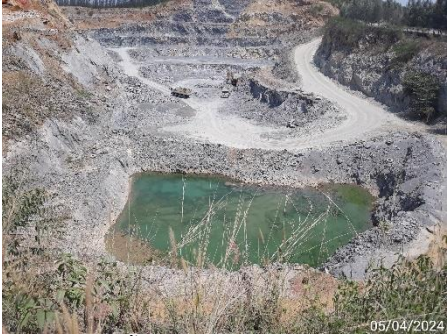
บ่อรับน้ำ (Sump) บริเวณหน้าเหมือง

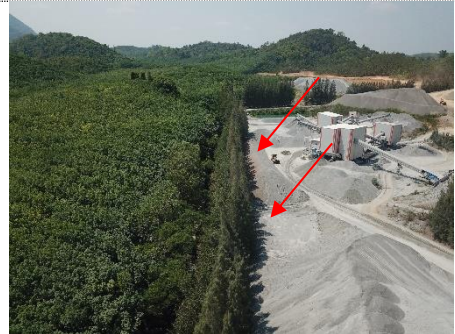
แนวต้นไม้บริเวณด้านทิศตะวันออกใกล้กับ สาขาห้วยกระแต

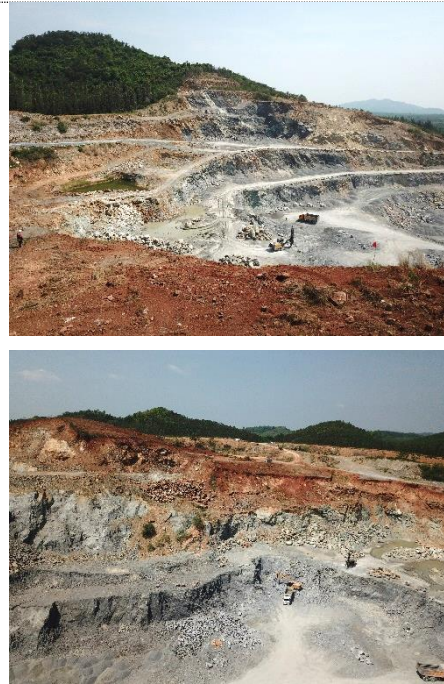
มาตรการป้องกันและแก้ไข ผลกระทบสิ่งแวดล้อม	ผลการปฏิบัติตามมาตรการฯ	ปัญหา อุปสรรค ที่ไม่สามารถปฏิบัติ ตามมาตรการ และแนวทางแก้ไข	ภาพประกอบ
<p>1.2 หน้าความลาดชันเกิดการโป่งบวมหรือมีการเคลื่อนที่ขยับออกจากกันของรอยชั้นไม่ต่อเนื่อง</p> <p>1.3 มีวัสดุตกลงลงมาหรือมีน้ำไหลซึมออกจากหน้าเหมือง</p> <p>1.4 มีมวลวัสดุที่ขยับเคลื่อนที่หรือมีน้ำไหลออกบริเวณด้านหน้าของตึ้นชั้นบันไดหรือหน้าความลาดชัน</p>			
<p>2. เมื่อมีการสังเกตเห็นสิ่งบอเหตุข้างต้นซึ่งอาจก่อให้เกิดความไม่มีเสถียรภาพของหน้าเหมืองได้ให้หลีกเลี่ยงการปฏิบัติงานในบริเวณดังกล่าวแล้วดำเนินการประเมินเสถียรภาพของหน้าเหมืองโดยละเอียดเพื่อประเมินว่าการทำงานภายในสภาพดังกล่าวมีความปลอดภัยหรือไม่ หากไม่มีความปลอดภัยให้ดำเนินการปรับปรุงความลาดชันหน้าเหมืองใหม่ให้สามารถทำงานได้โดยปลอดภัย</p>	<p>- หากมีการสังเกตเห็นว่าหน้าเหมืองมีโอกาสเกิดการพังถล่ม โครงการจะรีบดำเนินการประเมินเสถียรภาพของหน้าเหมืองโดยละเอียดเพื่อประเมินว่าการทำงานภายในสภาพดังกล่าวมีความปลอดภัยหรือไม่ หากไม่มีความปลอดภัยจะดำเนินการปรับปรุงความลาดชันหน้าเหมืองใหม่ให้สามารถทำงานได้โดยปลอดภัย</p> <p>- สภาพหน้าเหมืองปัจจุบันมีลักษณะเป็นชั้นบันไดและมีความปลอดภัยต่อการพังทลาย</p>	- ไม่มี

<p>สภาพหน้าเหมืองปัจจุบัน</p>

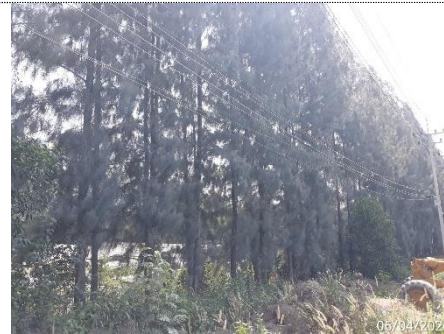
แนวต้นไม้ที่ปลูกบนคันทำนบดิน

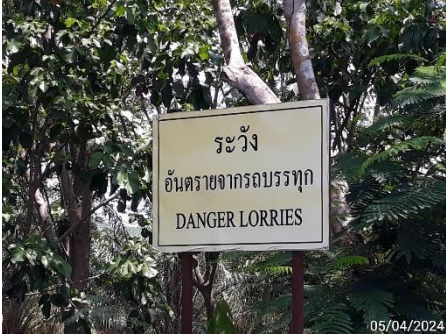
ป้ายเตือนรถบรรทุก

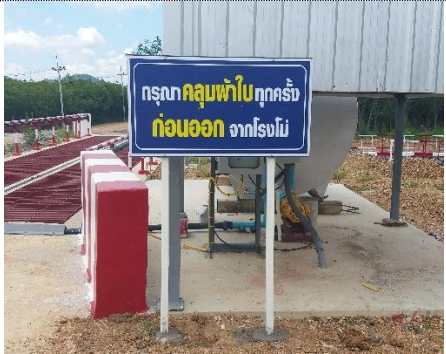
ป้ายขอความร่วมมือให้ปิดคลุมผ้าใบ

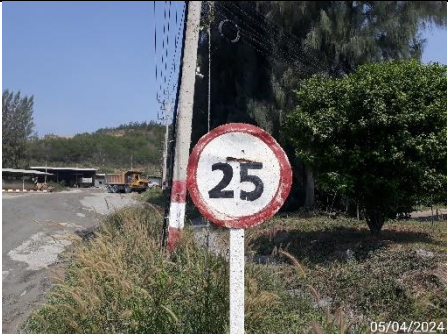
<p>ป้ายจำกัดความเร็วไม่เกิน 25 กม./ชม.</p>

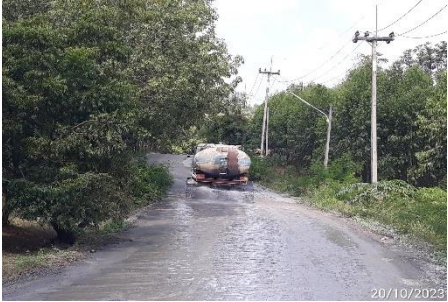
<p>รถฉีดพรมน้ำตามแนวเส้นทางขนส่งแร่</p>

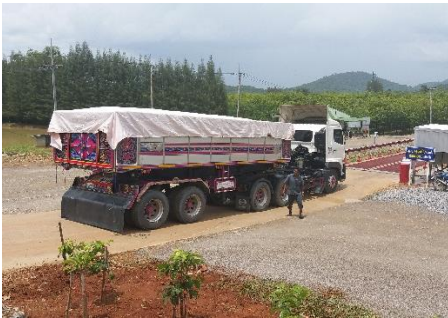
<p>การปิดคลุมผ้าใบรถบรรทุก</p>

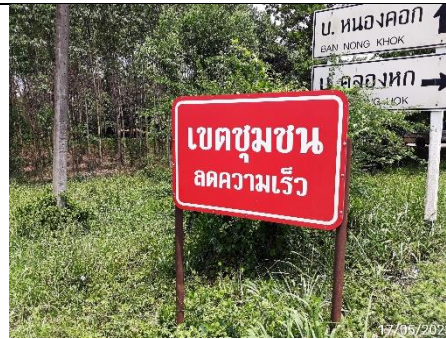
<p>ป้ายเตือนชะลอความเร็วช่วงที่ผ่านชุมชน</p>

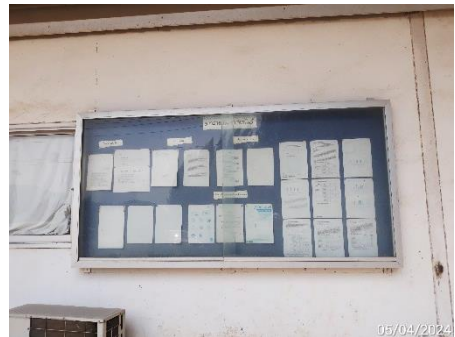
<p>ป้ายประชาสัมพันธ์ผลการปฏิบัติตามมาตรการด้านสิ่งแวดล้อม</p>

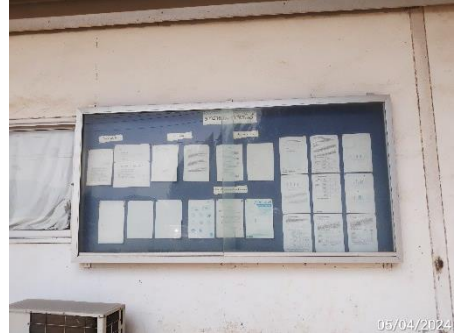
ป้ายประชาสัมพันธ์ผลการปฏิบัติตามมาตรการด้าน สิ่งแวดล้อม

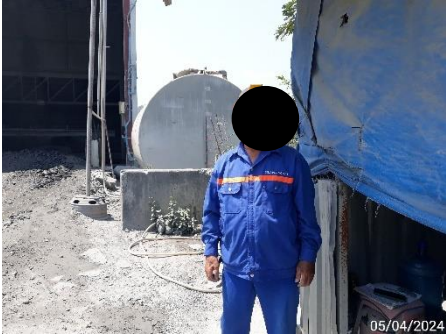
<p>05/04/2024</p> <p>การสวมใส่อุปกรณ์ PPE ของพนักงาน</p>

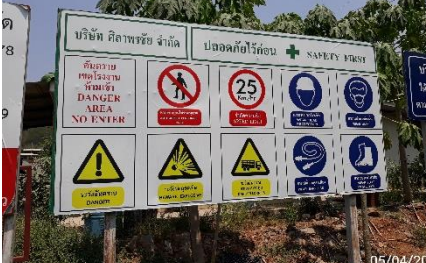
<p>ป้ายเตือนเขตอันตรายและการแนะนำให้สวมใส่ อุปกรณ์ PPE</p>

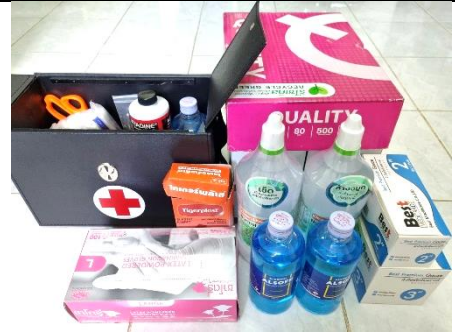
<p>ชุดปฐมพยาบาลเบื้องต้น</p>

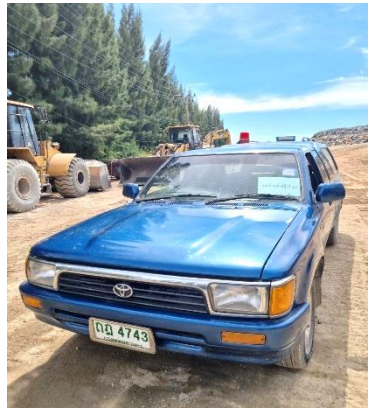
<p>รถรับส่งผู้ป่วยของโครงการ</p>

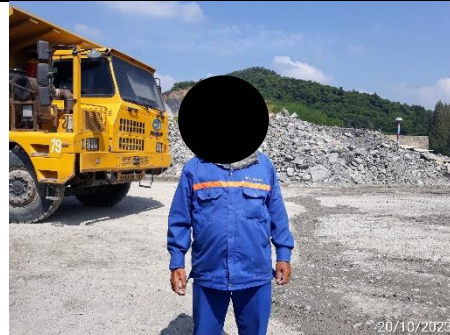
<p>การสวมใส่อุปกรณ์ PPE ของพนักงาน</p>

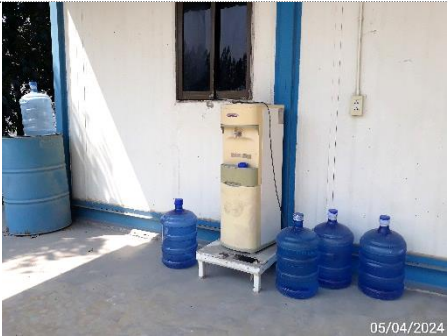
<p>05/04/2024</p> <p>ตู้น้ำดื่มสำหรับพนักงาน</p>

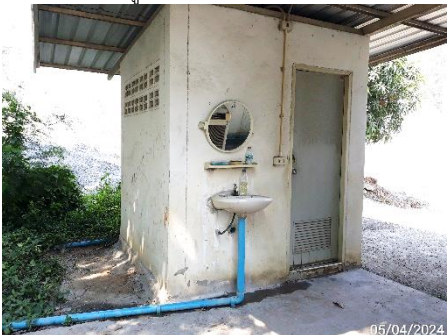
<p>05/04/2024</p> <p>ห้องสุขาสำหรับพนักงาน</p>

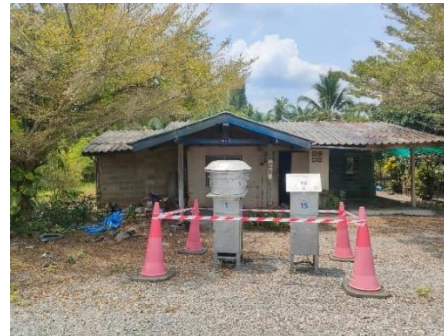
<p>ตรวจวัดคุณภาพอากาศบริเวณบ้านธรรมรัตน์ ในหลังที่ใกล้ที่สุดด้านทิศตะวันออก</p>

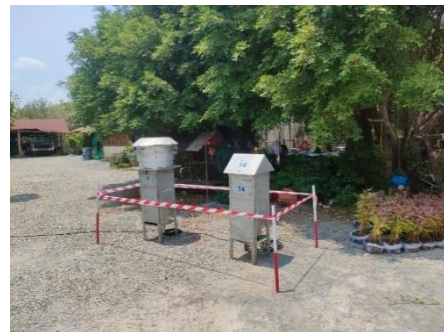
<p>ตรวจวัดคุณภาพอากาศบริเวณบ้านอ่างหิน ด้านทิศตะวันตก</p>

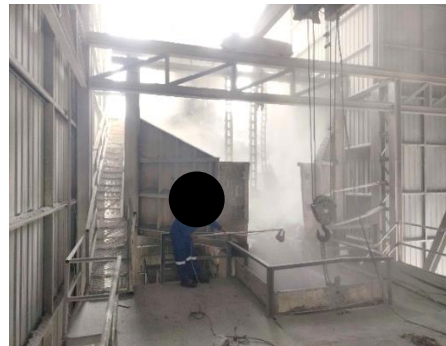
ตรวจวัดความทึบแสงบริเวณปากโม่แรก

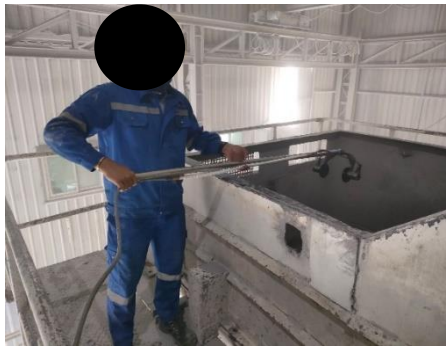
ตรวจวัดความทึบแสงบริเวณปากโม่ที่ 2

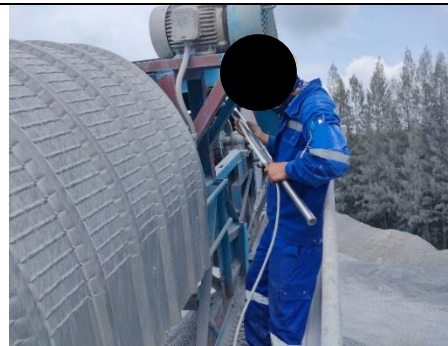
<p>ตรวจวัดความทึบแสงบริเวณปลาย สายพานลำเลียง</p>

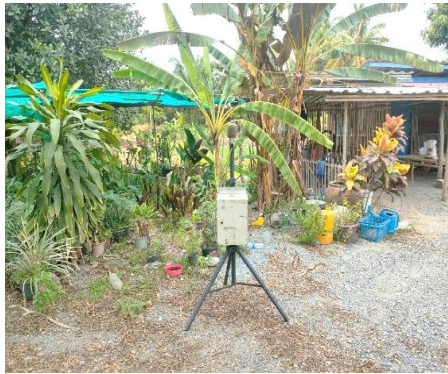
<p>ตรวจวัดระดับเสียงบริเวณบ้านธรรมรัตน์ในหลังที่ใกล้ ที่สุดด้านทิศตะวันออก</p>

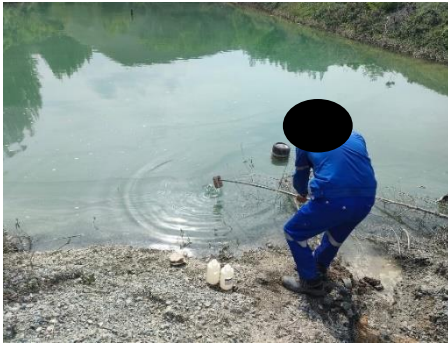
<p>เก็บตัวอย่างน้ำผิวดินบริเวณบ่อดักตะกอน ใกล้กับโรงโม่หิน</p>

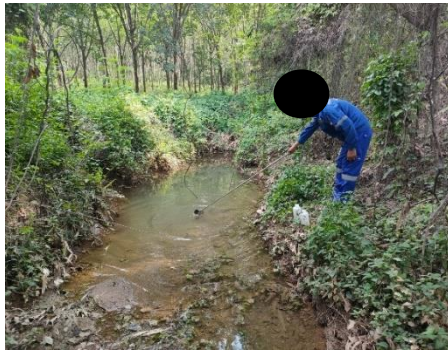
<p>เก็บตัวอย่างน้ำผิวดินบริเวณสาขาห้วยกระแตดก่อน ไหลผ่านพื้นที่โครงการ</p>

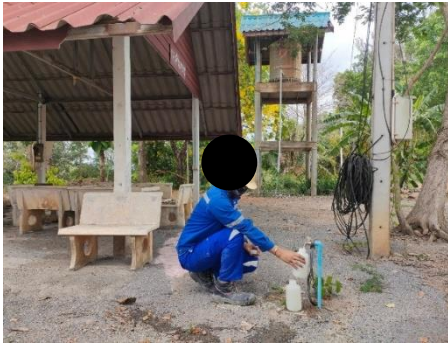
<p>เก็บตัวอย่างน้ำได้ดินบริเวณบ่อบาดาลบ้านธรรมรัตน์ ในด้านทิศตะวันออก</p>
6. คุณภาพดิน ให้เก็บตัวอย่างดินในเขตพื้นที่โครงการเพื่อทำ การวิเคราะห์ค่าสารหนู ดำเนินการก่อนเปิดการ ทำเหมืองในช่วงต่อไป โดยเก็บตัวอย่างดิน ภายในพื้นที่โครงการจำนวน 5 สถานี	- ได้มีการเก็บตัวอย่างเมื่อวันที่ 23 ตุลาคม 2563 จำนวน 5 สถานี พบว่า ทั้ง 5 สถานี มีค่าสารหนู น้อยกว่า 0.10 มิลลิกรัม/กิโลกรัม ซึ่งมีค่าอยู่ใน เกณฑ์มาตรฐานตามประกาศคณะกรรมการ สิ่งแวดล้อมแห่งชาติ ฉบับที่ 25 พ.ศ. 2547 เรื่อง กำหนดมาตรฐานคุณภาพดิน	- ไม่มี	-

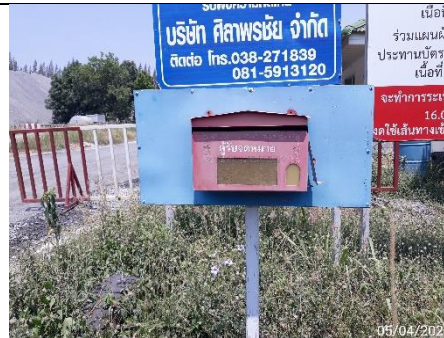
<p>กล่องรับเรื่องร้องเรียนบริเวณด้านหน้าโครงการ</p>

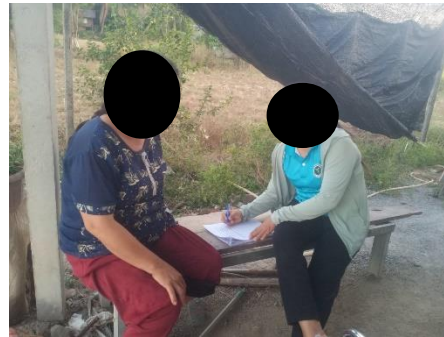
<p>สอบถามความคิดเห็นของประชาชน</p>

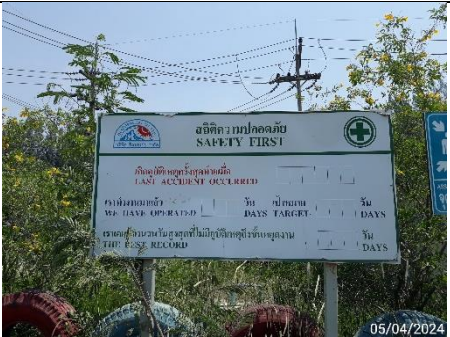
<p>ป้ายสถิติอุบัติเหตุบริเวณโครงการ</p>

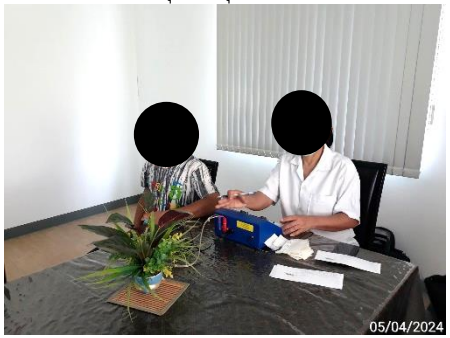
<p>การตรวจสอบสุขภาพประจำปีของพนักงาน</p></div>
