ผลการปฏิบัติตามมาตรการป้องกัน
และแก้ไขผลกระทบสิ่งแวดล้อมและ
มาตรการติดตามตรวจสอบ
ผลกระทบสิ่งแวดล้อม

ผลการตรวจสอบการปฏิบัติตามมาตรการป้องกันและแก้ไขผลกระทบสิ่งแวดล้อมตามที่ระบุไว้ในหนังสือแจ้งผลการพิจารณารายงานการวิเคราะห์ผลกระทบสิ่งแวดล้อมโครงการเหมืองแร่หินอุตสาหกรรมชนิดหินแกรนิต เพื่ออุตสาหกรรมก่อสร้าง ของบริษัท ศิลาพรชัย จำกัด คำขอประทานบัตรที่ 3/2549 ตั้งอยู่ที่ตำบลคลองกิว อำเภอบ้านบึง จังหวัดชลบุรี ตามหนังสือที่ ทส 1009.2/3776 ลงวันที่ 22 พฤษภาคม 2551 ซึ่งได้รับอนุญาตเป็นประทานบัตรที่ 33183/15816 รวมทั้งมาตรการป้องกันและแก้ไขผลกระทบสิ่งแวดล้อมสำหรับการเปลี่ยนแปลงแผนผังโครงการทำเหมือง โดยรายละเอียดผลการปฏิบัติตามมาตรการฯ แสดงดังตารางที่ 2-1 ถึงตารางที่ 2-4

ตารางที่ 2-1 ผลการปฏิบัติตามมาตรการป้องกันและแก้ไขผลกระทบสิ่งแวดล้อมทั่วไป

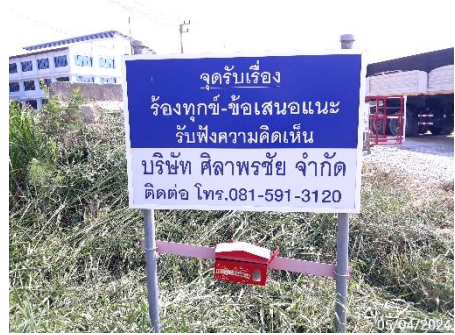
<p>กล่องรับเรื่องราวร้องเรียนบริเวณด้านหน้าโครงการ</p>
<p>2. หากได้รับการร้องเรียนจากประชาชนที่อาศัย อยู่ในบริเวณใกล้เคียงว่าได้รับความเดือด ร้อนรำคาญจากการดำเนินโครงการ เช่น น้ำในห้วยมาบคล้ำเน่าเสีย/ขุ่นข้น หรือทาง สาธารณประโยชน์ได้รับความเสียหาย เป็นต้น กรมอุตสาหกรรมพื้นฐานและการเหมืองแร่หรือ สำนักงานนโยบายและแผนทรัพยากรธรรมชาติ และสิ่งแวดล้อมได้ตรวจสอบแล้ว พบว่า ทาง โครงการไม่ปฏิบัติตามมาตรการป้องกันและ แก้ไขผลกระทบสิ่งแวดล้อมที่กำหนด จะต้อง หยุดการทำเหมืองแล้วแก้ไขเหตุแห่งความ เดือดร้อนให้เสร็จสิ้นก่อนที่จะดำเนินการต่อไป</p>	<p>- หากได้รับการร้องเรียนจากประชาชนที่อาศัย อยู่ในบริเวณใกล้เคียงว่าได้รับความเดือด ร้อนรำคาญจากการดำเนินโครงการ ผู้ถือประทาน บัตรจะปฏิบัติตามเงื่อนไขดังกล่าวอย่างเคร่งครัด</p>	<p>- ไม่มี</p>	<p>-</p>

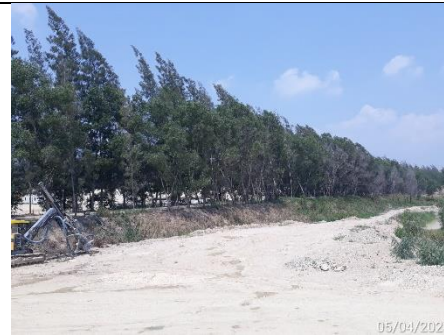
แนวกระถินณรงค์บริเวณริมขอบประทานบัตร

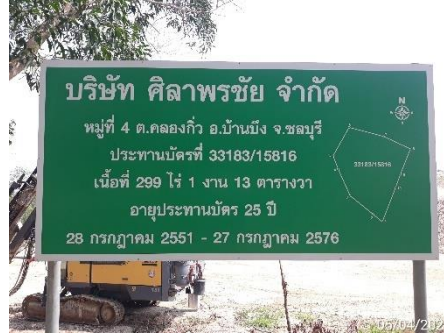
<p>ป้ายแสดงแนวเขตและรายละเอียดเกี่ยวกับโครงการ</p>

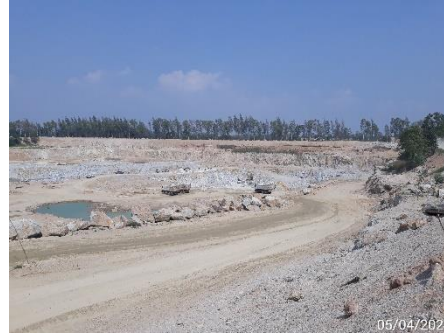
<p>เส้นทางขนส่งแร่ของโครงการ</p>

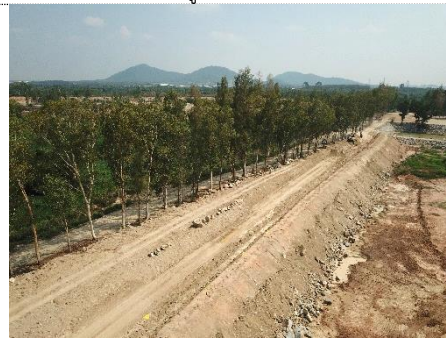
<p>แนวต้นไม้บริเวณคันทำนบดินด้านทิศตะวันออก</p>

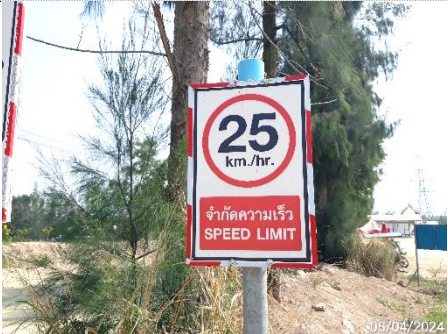
ป้ายจำกัดความเร็ว

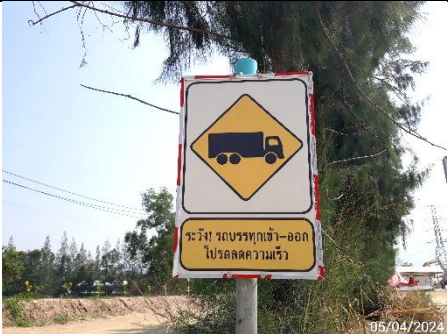
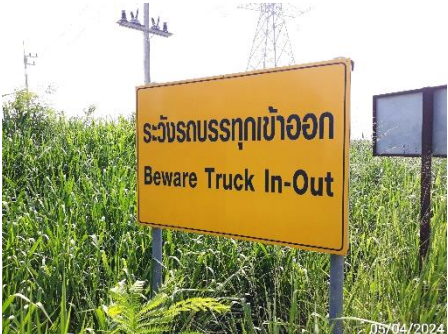
<p>ป้ายเตือนระวังรถบรรทุกเข้า-ออก</p></div>

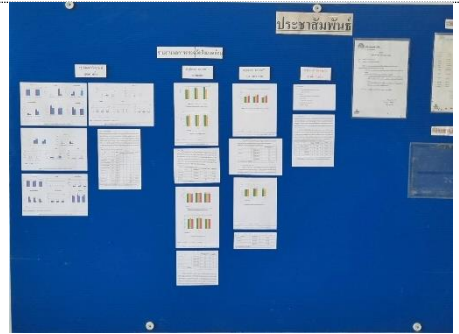
บอร์ดประชาสัมพันธ์ของโครงการ

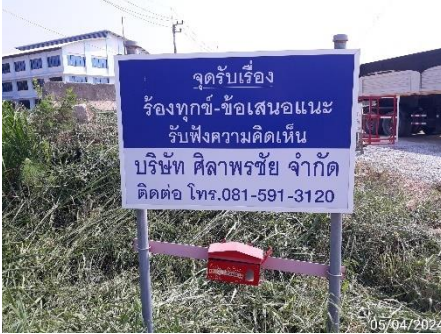
<p>กล่องรับเรื่องราวร้องเรียน</p>

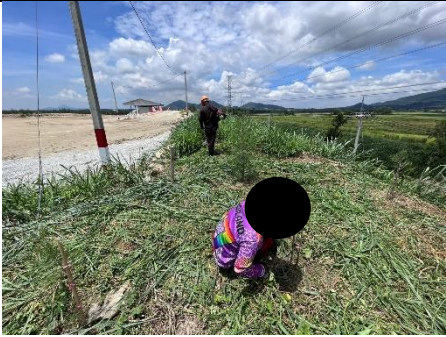
<p>ปลูกไม้ยืนต้นเสริมบริเวณบนคันทำนบดิน</p>

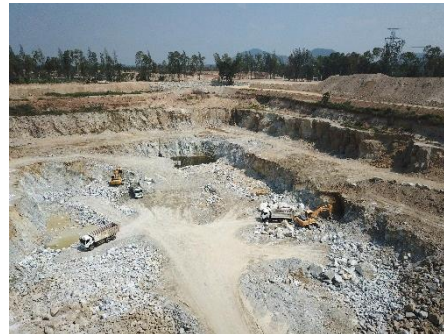
<p>สภาพหน้าเหมืองปัจจุบัน</p>

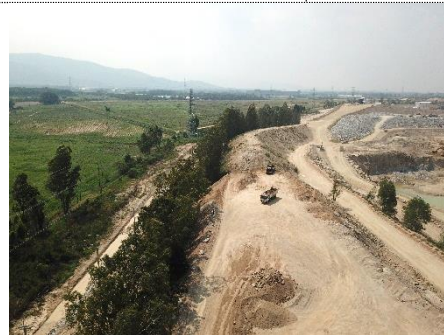
<p>พื้นที่เก็บกองเปลือกดิน</p>

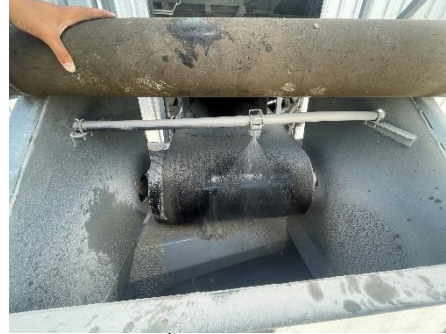
ระบบสเปรย์น้ำตามจุดต่างๆภายในโรงโมหิน
5. บริเวณปลายสายพานลำเลียงที่เทกองหินคัดขนาดแล้วให้ติดตั้งเครื่องฉีดสเปรย์น้ำ หรือเครื่องป้องกันฝุ่น	- โครงการได้ก่อสร้างโรงโมหินที่มีระบบป้องกันผลกระทบสิ่งแวดล้อมที่เป็นไปตามประกาศกรมอุตสาหกรรมพื้นฐานและการเหมืองแร่ พ.ศ. 2544	- ไม่มี

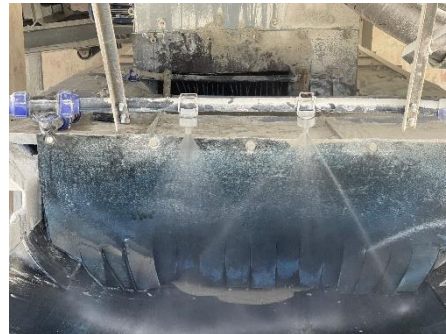
ระบบสเปรย์น้ำตามจุดต่างๆภายในโรงโมหิน

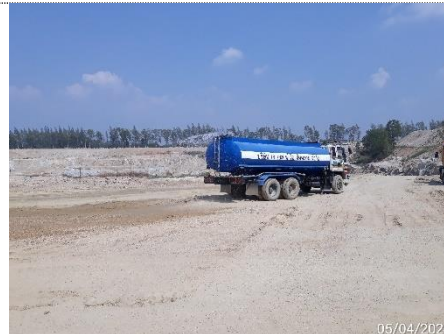
รถบรรทุกฉีดพรมน้ำบริเวณเส้นทางขนส่งแร่

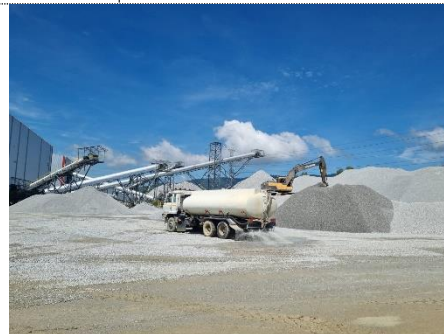
การฉีดพรมน้ำบริเวณพื้นที่โรงโม่หิน

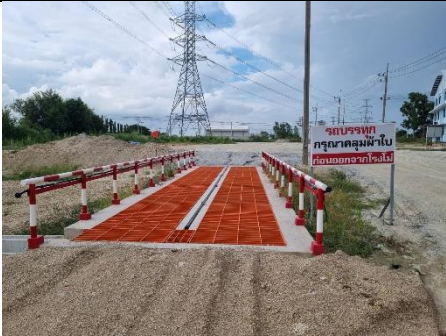
<p>ลานล้างล้อรถบรรทุกก่อนออกจากพื้นที่โครงการ</p>
10. รถบรรทุกที่ขนหินออกจากโรงโม่หินจะต้องอยู่ในสภาพที่ดีไม่มีรอยรั่วหล่นได้ และมีผ้าใบปิดคลุมมิดชิด	- โครงการได้จัดทำป้ายเตือน/กำชับให้พนักงานขับรถบรรทุกทำการปิดคลุมผ้าใบก่อนออกจากโรงโม่หิน	- ไม่มี

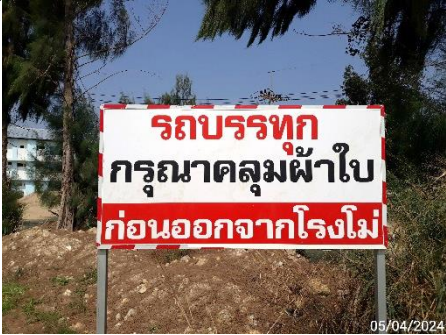
<p>ป้ายเตือน/กำชับให้ปิดคลุมผ้าใบ</p>

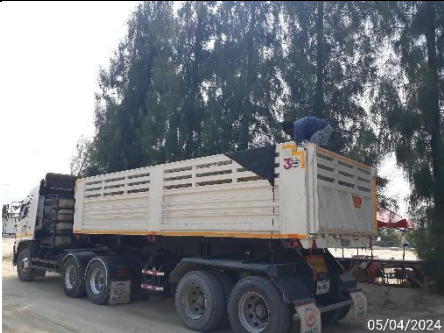
<p>การปิดคลุมผ้าใบรถบรรทุก</p></div>
11. พนักงาน และบุคคลที่เข้าไปในเขตโรงโม่หิน ต้องใส่อุปกรณ์ป้องกันส่วนบุคคล เช่น หน้ากาก กรองฝุ่น รองเท้าหุ้มเหล็ก หมวกนิรภัย ปลั๊กอุดหู หรือเครื่องครอบหู และแว่นนิรภัย ตามความเหมาะสมในด้านความปลอดภัย	- โครงการได้กำชับพนักงานสวมใส่อุปกรณ์ป้องกันส่วนบุคคลให้เหมาะสมกับลักษณะงานตลอดระยะเวลาที่ปฏิบัติงาน และได้จัดทำป้ายเตือนเขตการสวมใส่อุปกรณ์ป้องกันอันตราย และป้ายเตือนเขตอันตราย โดยนำไปติดตั้งไว้บริเวณด้านหน้าทางเข้าพื้นที่โครงการ ซึ่งพนักงานสามารถมองเห็นได้อย่างชัดเจน	- ไม่มี	<div>

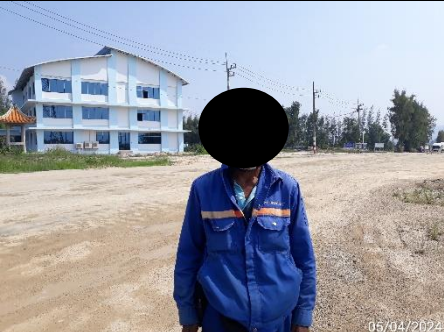
<p>การสวมใส่อุปกรณ์ PPE ของพนักงาน</p></div>

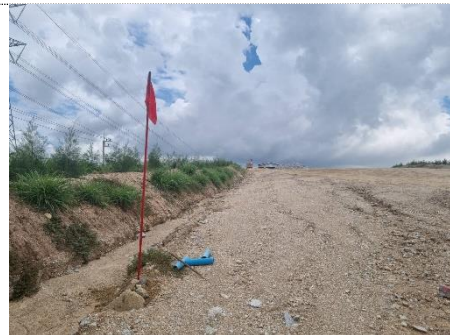
<p>หลักแนวเขตเว้นระยะ 100 เมตร จากสายส่งไฟฟ้าแรงสูง</p>

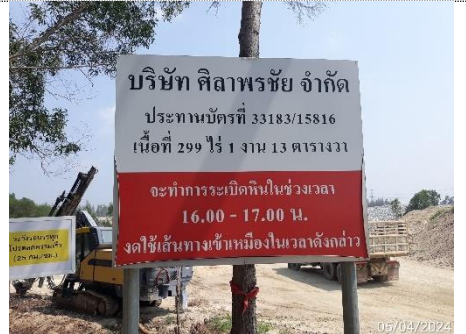
ป้ายแสดงเวลาระเบิด

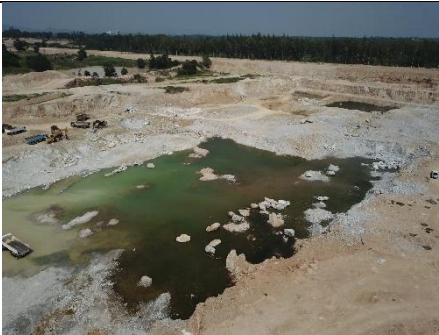
บ่อรับน้ำ (Sump) บริเวณหน้าเหมือง

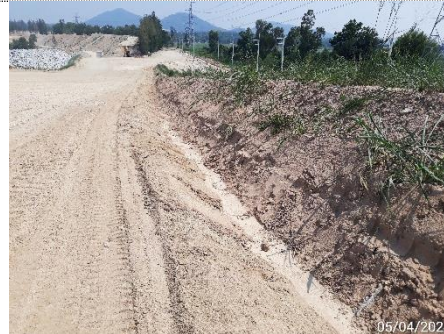
คุระบายน้ำภายในโครงการ

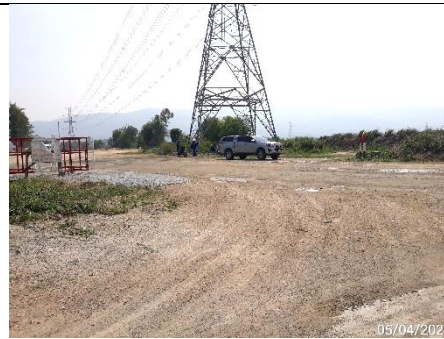
เส้นทางขนส่งแร่ของโครงการ

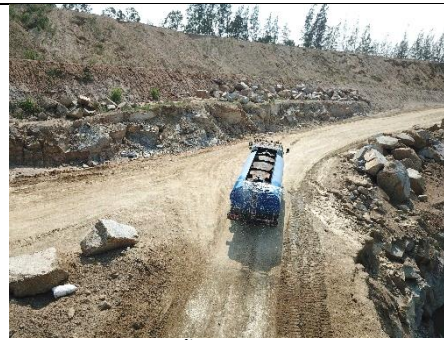
การฉีดพรมน้ำตามแนวเส้นทางลูกรัง

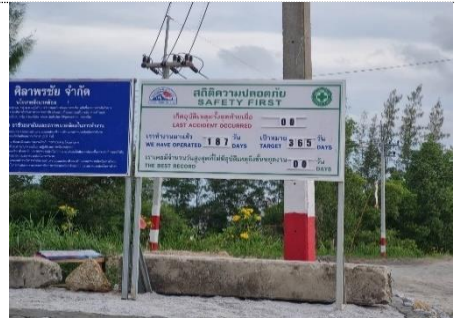
ป้ายสถิติความปลอดภัย

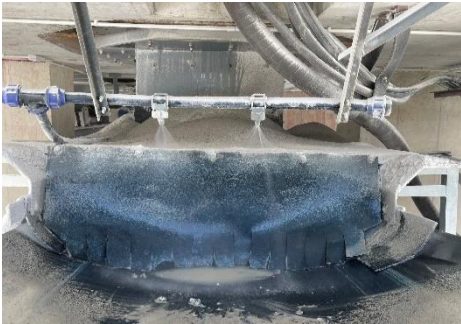
<p>ระบบสเปรย์น้ำบริเวณสายพานลำเลียง</p>
