## บทที่ 2

ผลการปฏิบัติตามมาตรการป้องกัน  
และแก้ไขผลกระทบสิ่งแวดล้อม  
และมาตรการติดตามตรวจสอบ  
ผลกระทบสิ่งแวดล้อม

#### 2.1 มาตรการป้องกันและแก้ไขผลกระทบสิ่งแวดล้อม

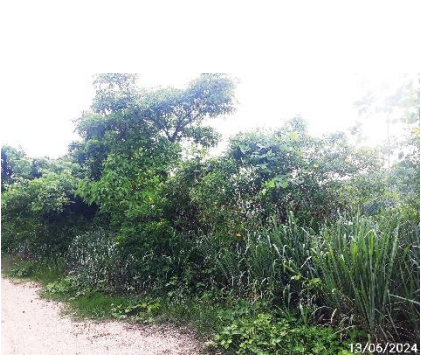
| มาตรการป้องกันและแก้ไขผลกระทบสิ่งแวดล้อม | ผลการปฏิบัติตามมาตรการฯ | ปัญหา อุปสรรค ที่ไม่สามารถปฏิบัติตามมาตรการ และแนวทางแก้ไข | ภาพประกอบ |
|---|---|---|---|
| 1.2) คุณภาพอากาศ<br>ก. พื้นที่โครงการ<br>1. ปลูกพืชคลุมดิน เช่น หญ้าแฝก และไม้ยืนต้น เช่น แคนา คูณ สะเดา และราชพฤกษ์ บนคันทำนบบริเวณขอบแปลงด้านทิศตะวันตก ระหว่างหลักหมุดที่ 1-5 เพื่อเป็นตัวกรองฝุ่นละอองจากพื้นที่โครงการออกสู่ภายนอก | - โครงการได้ทำการปลูกพืชคลุมดิน ประเภทหญ้าแฝก และปลูกต้นไม้เสริมบนคันทำนบทางด้านทิศตะวันตกในช่วงที่สามารถจัดสร้างได้ เนื่องจากบางช่วงเป็นพื้นที่ลาดชัน ทั้งนี้บริเวณที่มีสภาพเป็นป่าธรรมชาติเดิม ได้ทำการคงสภาพไว้เพื่อใช้เป็นพื้นที่กันชน (Buffer Zone) สามารถกรองฝุ่นละอองได้เป็นอย่างดี | - ไม่มี | <br>แนวคันทำนบดินด้านทิศตะวันตก |

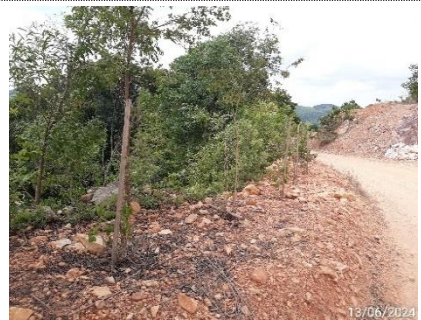
| มาตรการป้องกันและแก้ไขผลกระทบสิ่งแวดล้อม | ผลการปฏิบัติตามมาตรการฯ | ปัญหา อุปสรรค ที่ไม่สามารถปฏิบัติตามมาตรการ และแนวทางแก้ไข | ภาพประกอบ |
|---|---|---|---|
| 2. ปลูกพืชคลุมดิน เช่น หญ้าแฝก และไม้ยืนต้น เช่น แคนา คูณ สะเดา และราชพฤกษ์ เป็นต้น เสริมเพิ่มเติมบริเวณด้านทิศตะวันตก ตั้งแต่หลักหมุดที่ 1 ถึงพื้นที่เก็บกองเปลือกดินจำนวน 2 แถว และสลับฟันปลา เพื่อเป็นพื้นที่กันชน | - โครงการได้ทำการปลูกพืชคลุมดิน ประเภทหญ้าแฝก และปลูกต้นไม้เสริม (มะฮอกกานี) บนคันทำนบทางด้านทิศตะวันตกในช่วงที่สามารถจัดสร้างได้ เนื่องจากบางช่วงเป็นพื้นที่ลาดชัน ทั้งนี้บริเวณที่มีสภาพเป็นป่าธรรมชาติเดิมได้ทำการคงสภาพไว้เพื่อใช้เป็นพื้นที่กันชน (Buffer Zone) | - ไม่มี | <br>ปลูกต้นไม้เพิ่มเติมบนคันทำนบ |

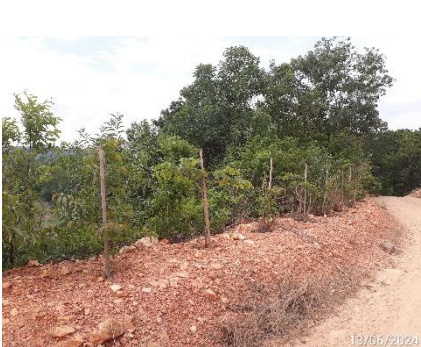
| มาตรการป้องกันและแก้ไข<br>ผลกระทบสิ่งแวดล้อม | ผลการปฏิบัติตามมาตรการฯ | ปัญหา อุปสรรค ที่ไม่สามารถปฏิบัติตาม<br>มาตรการ และแนวทางแก้ไข | ภาพประกอบ |
|---|---|---|---|
| ข. เส้นทางขนส่งแร่<br>1. ปลูกไม้ยืนต้น เช่น พญาสัตบรรณ สะเดา แคนนา คูณ และราชพฤกษ์ หรือพันธุ์ไม้ท้องถิ่นชนิดอื่นๆ เสริมเพิ่มเติมบริเวณริมเส้นทางขนส่งแร่ขึ้นสู่หน้าเหมือง เพื่อเป็นตัวกรองฝุ่นละอองจากการขนส่งแร่ | - โครงการได้ปลูกไม้ยืนต้น (มะฮอกกานี) ในบางช่วงของคันทำนบริมเส้นทางขนส่งแร่ช่วงจากหน้าเหมืองถึงโรงแต่งแร่ | - ไม่มี | <br>แนวต้นไม้ที่ปลูกเสริมบริเวณริมเส้นทางขนส่งแร่ |

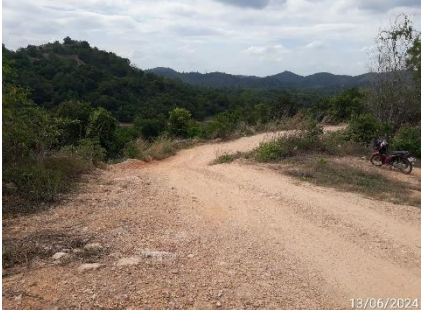
| มาตรการป้องกันและแก้ไข<br>ผลกระทบสิ่งแวดล้อม | ผลการปฏิบัติตามมาตรการฯ | ปัญหา อุปสรรค ที่ไม่สามารถปฏิบัติตาม<br>มาตรการ และแนวทางแก้ไข | ภาพประกอบ |
|---|---|---|---|
| 2. ปรับปรุงซ่อมแซมเส้นทางลำเลียงแร่ขึ้นสู่หน้าเหมือง โดยการบดอัดแน่นด้วยหินคลุก และปรับผิวถนนให้เรียบ พร้อมทั้งดูแลรักษาสภาพเส้นทางให้สามารถใช้งานได้ดียิ่งอยู่เสมอ | - โครงการได้ทำการปรับปรุงเส้นทางขนส่งแร่ขึ้นสู่หน้าเหมืองให้เป็นถนนบดอัดด้วยหินคลุก และมีการปรับผิวถนนที่เรียบ พร้อมทั้งได้ทำการดูแลรักษาสภาพเส้นทางให้สามารถใช้งานได้ดียิ่งอยู่เสมอ | - ไม่มี | <br>เส้นทางขนส่งแร่ของโครงการ |

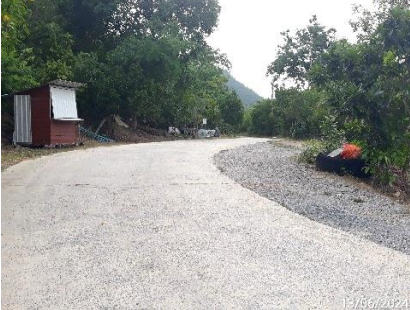
| มาตรการป้องกันและแก้ไขผลกระทบสิ่งแวดล้อม | ผลการปฏิบัติตามมาตรการฯ | ปัญหา อุปสรรค ที่ไม่สามารถปฏิบัติตามมาตรการ และแนวทางแก้ไข | ภาพประกอบ |
|---|---|---|---|
| 3. สนับสนุนงบประมาณให้กับองค์การบริหารส่วนตำบลชอม ในการปรับปรุงเส้นทางลูกรังที่ใช้เข้า-ออก จากพื้นที่โครงการ ระยะทางประมาณ 400 ม. ให้เป็นถนนลาดยาง | - โครงการได้สนับสนุนงบประมาณในการปรับปรุงเส้นทางลูกรังที่ใช้เข้า-ออก จากพื้นที่โครงการ ระยะทางประมาณ 400 ม. ให้เป็นถนนคอนกรีต | - ไม่มี | <p>ถนนคอนกรีตเข้า-ออกโครงการ</p> |

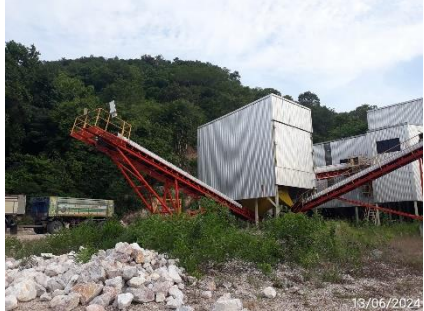
| มาตรการป้องกันและแก้ไข<br>ผลกระทบสิ่งแวดล้อม | ผลการปฏิบัติตามมาตรการฯ | ปัญหา อุปสรรค ที่ไม่สามารถปฏิบัติตาม<br>มาตรการ และแนวทางแก้ไข | ภาพประกอบ |
|---|---|---|---|
| 2. ปรับปรุงวัสดุปิดคลุมด้านข้างอาคารโรงแต่งแร่ โดยใช้วัสดุที่มีความคงทนแข็งแรง และทำการปิดคลุมให้มิดชิด สามารถใช้งานได้มีประสิทธิภาพ | - โรงแต่งแร่ของโครงการใช้วัสดุที่เป็นแผ่นเมทัลชีสปิดคลุมด้านข้างเพื่อประสิทธิภาพในการป้องกันฝุ่นละอองฟุ้งกระจาย | - ไม่มี | <br>การปิดคลุมอาคารโรงแต่งแร่ |

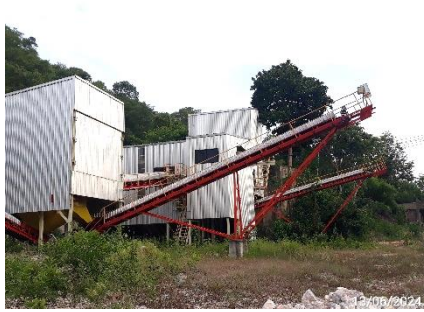
| มาตรการป้องกันและแก้ไข<br>ผลกระทบสิ่งแวดล้อม | ผลการปฏิบัติตามมาตรการฯ | ปัญหา อุปสรรค ที่ไม่สามารถปฏิบัติตาม<br>มาตรการ และแนวทางแก้ไข | ภาพประกอบ |
|---|---|---|---|
| 3. ระบบสายพานลำเลียงแร่ต้องสร้างอุปกรณ์ปิดคลุมโดยตลอดพร้อมทั้งติดตั้งเครื่องฉีดสเปรย์น้ำบริเวณจุดต่างๆ ที่ก่อให้เกิดฝุ่นละอองทุกจุด | - ได้จัดให้มีการปิดคลุมสายพานลำเลียงของโรงแต่งแร่ด้วยแผ่นเมทัลชีส แต่โรงแต่งแร่ของโครงการยังไม่ได้ทำการบดย่อยแร่ ซึ่งหากมีกิจกรรมบดย่อยแร่ จะจัดให้มีระบบสเปรย์น้ำบริเวณปลายสายพานลำเลียงและจุดต่างๆ ต่อไป | - ไม่มี | <br>การปิดคลุมสายพานลำเลียง |

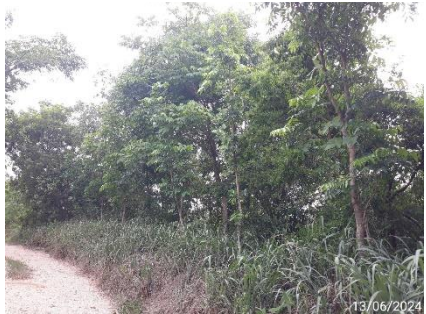
| มาตรการป้องกันและแก้ไข<br>ผลกระทบสิ่งแวดล้อม | ผลการปฏิบัติตามมาตรการฯ | ปัญหา อุปสรรค ที่ไม่สามารถปฏิบัติตาม<br>มาตรการ และแนวทางแก้ไข | ภาพประกอบ |
|---|---|---|---|
| 1.5) อุทกวิทยาและคุณภาพน้ำ<br><br>1. จัดสร้างคันกันน้ำดิน ขนาดความกว้างฐาน 4 ม. สูง 1.5 ม. สันคันกันน้ำกว้าง 2 ม. และคูระบายน้ำขนาดท้องร่องกว้าง 1 ม. ลึก 1 ม. ด้านบนกว้าง 1.5 ม. บริเวณขอบแปลงด้านทิศตะวันตก ระบายหลักหมุดที่ 1-5 พร้อมทั้งปลูกพืชคลุมดิน เช่น หญ้าแฝก พืชตระกูลถั่ว และไม้ยืนต้น ได้แก่ แคนา คูณ สะเดา และราชพฤกษ์ เป็นต้น หรือไม้ชนิดอื่นตามความเหมาะสม บนคันกันน้ำ เพื่อป้องกันการชะล้างพังทลาย | - โครงการได้จัดสร้างคันกันน้ำและคูระบายน้ำบริเวณขอบแปลงประทานบัตรด้านทิศตะวันตกไปแล้วบางส่วน และจะสร้างเพิ่มเติมในบริเวณที่สามารถจัดสร้างได้ เนื่องจากบางช่วงเป็นพื้นที่ลาดชัน สำหรับบริเวณที่จัดสร้างคันกันน้ำแล้วนั้นได้มีการปลูกไม้ยืนต้น และพบว่ามิวัชพืชและต้นไม้ตามธรรมชาติขึ้นแซมอยู่ประปราย | - ไม่มี | <br>แนวคันกันน้ำดินทางด้านทิศตะวันตก |

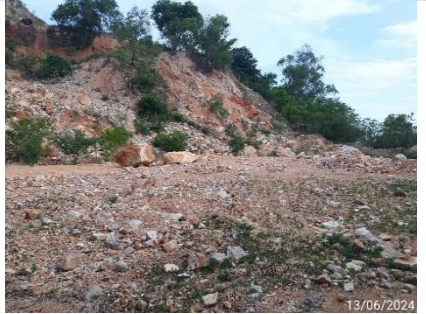
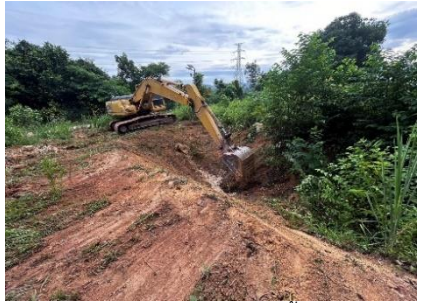
| มาตรการป้องกันและแก้ไข<br>ผลกระทบสิ่งแวดล้อม | ผลการปฏิบัติตามมาตรการฯ | ปัญหา อุปสรรค ที่ไม่สามารถปฏิบัติตาม<br>มาตรการ และแนวทางแก้ไข | ภาพประกอบ |
|---|---|---|---|
| 2. จัดสร้างคันกันน้ำดิน ขนาดความกว้างฐาน 4 ม. สูง 1.5 ม. สันคันกันน้ำกว้าง 2 ม. และคูระบายน้ำขนาดท้องร่องกว้าง 1 ม. ลึก 1 ม. ด้านบนกว้าง 1.5 ม. บริเวณพื้นที่เก็บกองเปลือกดิน จำนวน 3 ด้าน พร้อมทั้งปลูกพืชคลุมดินและไม้ยืนต้นบนคันกันน้ำ | - ปัจจุบันโครงการยังไม่มีเก็บกองเปลือกดินเนื่องจากอยู่ในช่วงเริ่มแรกของการพัฒนาหน้าเหมืองโดยมีเพียงการนำแร่ออกมาจากหน้าเหมืองเดิมที่เคยผ่านการระเบิดเก็บกองไว้ อย่างไรก็ตามได้จัดเตรียมพื้นที่สำหรับกองเก็บเปลือกดิน รวมทั้งทำการขุดลอกคูระบายน้ำอยู่เป็นประจำ | - ไม่มี | <br>พื้นที่สำหรับการเก็บกองเปลือกดิน<br><br><br>การขุดลอกคูระบายน้ำ |

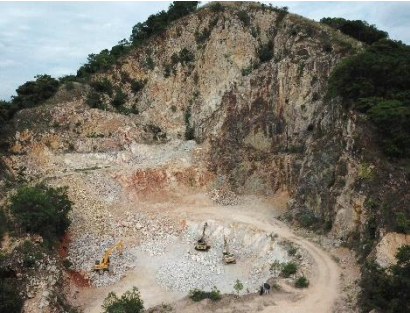
| มาตรการป้องกันและแก้ไข<br>ผลกระทบสิ่งแวดล้อม | ผลการปฏิบัติตามมาตรการฯ | ปัญหา อุปสรรค ที่ไม่สามารถปฏิบัติตาม<br>มาตรการ และแนวทางแก้ไข | ภาพประกอบ |
|---|---|---|---|
| 1) ทรัพยากรสิ่งแวดล้อมทางกายภาพ<br>1.1) ลักษณะภูมิประเทศ<br>1. เริ่มเปิดทำเหมืองตามแผนผังที่กำหนดไว้อย่างเคร่งครัด โดย<br>เริ่มบริเวณอักษร “ห” แล้วจึงเดินหน้าเหมืองไปตามแผนการ<br>ทำเหมืองในแต่ละช่วงจนกระทั่งสิ้นสุดการทำเหมือง | - โครงการวางแผนในการทำเหมืองโดยจะเริ่ม<br>เปิดทำเหมืองบริเวณหมายอักษร “ห” แล้ว<br>จึงเดินหน้าเหมืองไปตามทิศทางที่กำหนดไว้<br>ในแผนผังโครงการ แต่ปัจจุบันโครงการยังไม่<br>มีการระเบิด มีเพียงการนำแร่เดิมที่อยู่<br>ออกมาจำหน่ายเท่านั้น | - ไม่มี | <br>หน้าเหมืองปัจจุบัน |

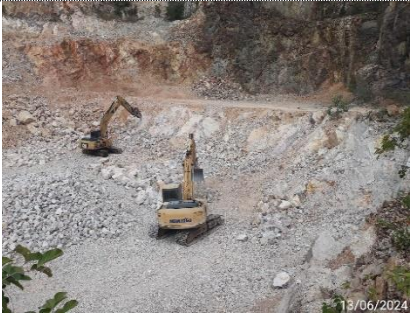
| มาตรการป้องกันและแก้ไข<br>ผลกระทบสิ่งแวดล้อม | ผลการปฏิบัติตามมาตรการฯ | ปัญหา อุปสรรค ที่ไม่สามารถปฏิบัติตาม<br>มาตรการ และแนวทางแก้ไข | ภาพประกอบ |
|---|---|---|---|
| 2. ออกแบบพื้นที่หน้าเหมืองให้มีลักษณะขั้นบันได (Benching Method) กำหนดให้ความสูงของขั้นบันไดไม่เกิน 5 ม. ความ<br>กว้างไม่น้อยกว่า 5 ม. พร้อมทั้งควบคุมความลาดชันสุดท้าย<br>(Overall Slope) ของหน้าเหมืองไม่เกิน 45 องศา | - โครงการจะวางแผนการทำเหมืองที่เป็นไป<br>ตามแผนผังโครงการกำหนดอย่างเคร่งครัด<br>คือกำหนดให้ขั้นบันไดสูงไม่เกิน 5 เมตร และ<br>ความกว้างไม่น้อยกว่า 5 เมตร และควบคุม<br>ความลาดชันรวมไม่เกิน 45 องศา | - ไม่มี | <br>หน้าเหมืองปัจจุบัน |

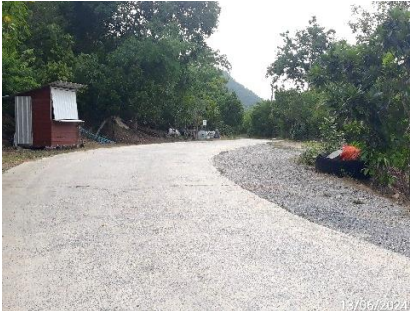
| มาตรการป้องกันและแก้ไขผลกระทบสิ่งแวดล้อม | ผลการปฏิบัติตามมาตรการฯ | ปัญหา อุปสรรค ที่ไม่สามารถปฏิบัติตามมาตรการ และแนวทางแก้ไข | ภาพประกอบ |
|---|---|---|---|
| 3. ดูแลรักษาสภาพเส้นทางขนส่งแร่ของโครงการให้สามารถใช้งานได้ดีอยู่เสมอ หากเกิดการชำรุดเสียหายต้องปรับปรุงซ่อมแซมโดยทันที | - สภาพเส้นทางขนส่งแร่ภายในโครงการมีสภาพเป็นถนนบดอัดหินคลุก ส่วนเส้นทางภายนอกช่วงก่อนออกสู่ทางหลวงหมายเลข 3222 มีสภาพเป็นถนนคอนกรีต โดยทั้ง 2 เส้นทาง มีอยู่ในสภาพที่ดี | - ไม่มี | <div><p>13/05/2024</p><p>สภาพเส้นทางขนส่งแร่ภายในโครงการ</p><p>13/05/2024</p><p>สภาพเส้นทางคอนกรีตภายนอกโครงการ</p></div> |

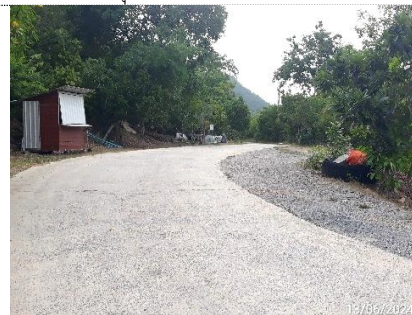
| มาตรการป้องกันและแก้ไข<br>ผลกระทบสิ่งแวดล้อม | ผลการปฏิบัติตามมาตรการฯ | ปัญหา อุปสรรค ที่ไม่สามารถปฏิบัติตาม<br>มาตรการ และแนวทางแก้ไข | ภาพประกอบ |
|---|---|---|---|
| 6. ดูแลรักษาสภาพเส้นทางขนส่งแร่ให้สามารถใช้งานได้ดีอยู่เสมอหากเกิดการชำรุดเสียหาย ต้องดำเนินการปรับปรุงซ่อมแซมทันที | - โครงการได้ทำการดูแลรักษาเส้นทางขนส่งแร่ในเขตพื้นที่โครงการที่เป็นถนนบดอัดหินคลุก และเส้นทางภายนอกที่เป็นถนนคอนกรีตให้อยู่ในสภาพที่ดีอยู่เสมอ หากมีการชำรุดจะรีบทำการซ่อมแซมโดยเร่งด่วน | - ไม่มี | <br>สภาพเส้นทางคอนกรีตภายนอกโครงการ |

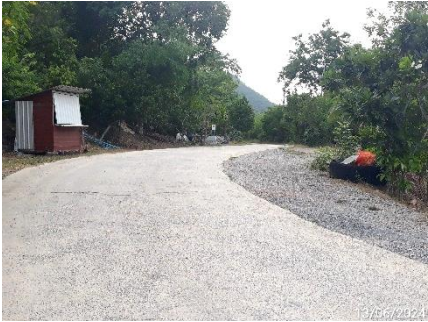
| มาตรการติดตามตรวจสอบ<br>ผลกระทบสิ่งแวดล้อม | ผลการปฏิบัติตามมาตรการฯ | ปัญหา อุปสรรค ที่ไม่สามารถปฏิบัติตาม<br>มาตรการ และแนวทางแก้ไข | ภาพประกอบ |
|---|---|---|---|
| <b>6. การคมนาคม</b><br>ตรวจสอบสภาพเส้นทางขนส่งแร่ รวมทั้งป้าย<br>สัญญาณจราจร เพื่อให้อยู่ในสภาพใช้การได้อย่างมี<br>ประสิทธิภาพอยู่เสมอ ถ้าบริเวณใดชำรุดเสียหายต้อง<br>รีบซ่อมแซมทันที เส้นทางขนส่งแร่ของโครงการ ทุก 1<br>เดือน | - โครงการได้ทำการตรวจสอบสภาพเส้นทางขนส่ง<br>แร่ ตลอดจนป้ายเตือนต่างๆ ให้อยู่ในสภาพที่ดีอยู่<br>เสมอ ซึ่งหากพบว่าการชำรุดเสียหายจะรีบ<br>ดำเนินการซ่อมแซมอย่างเร่งด่วน | - ไม่มี | <p>สภาพเส้นทางขนส่งแร่ช่วงที่เป็นถนนคอนกรีต</p> |

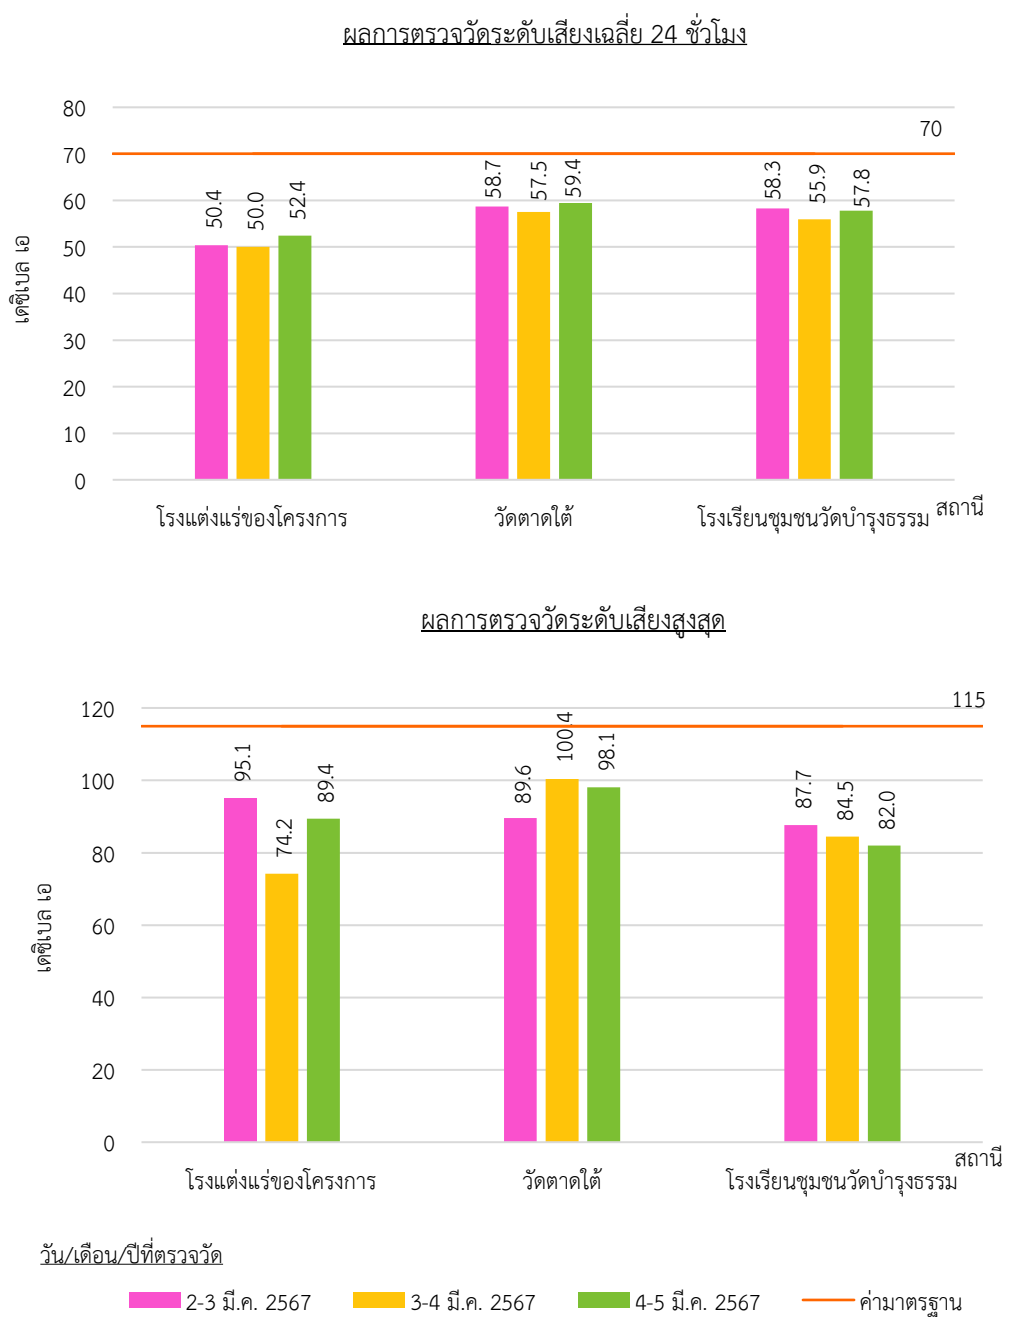
รูปที่ 2-3 ผลการตรวจวัดระดับเสียง ในช่วงวันที่ 2-5 มีนาคม 2567

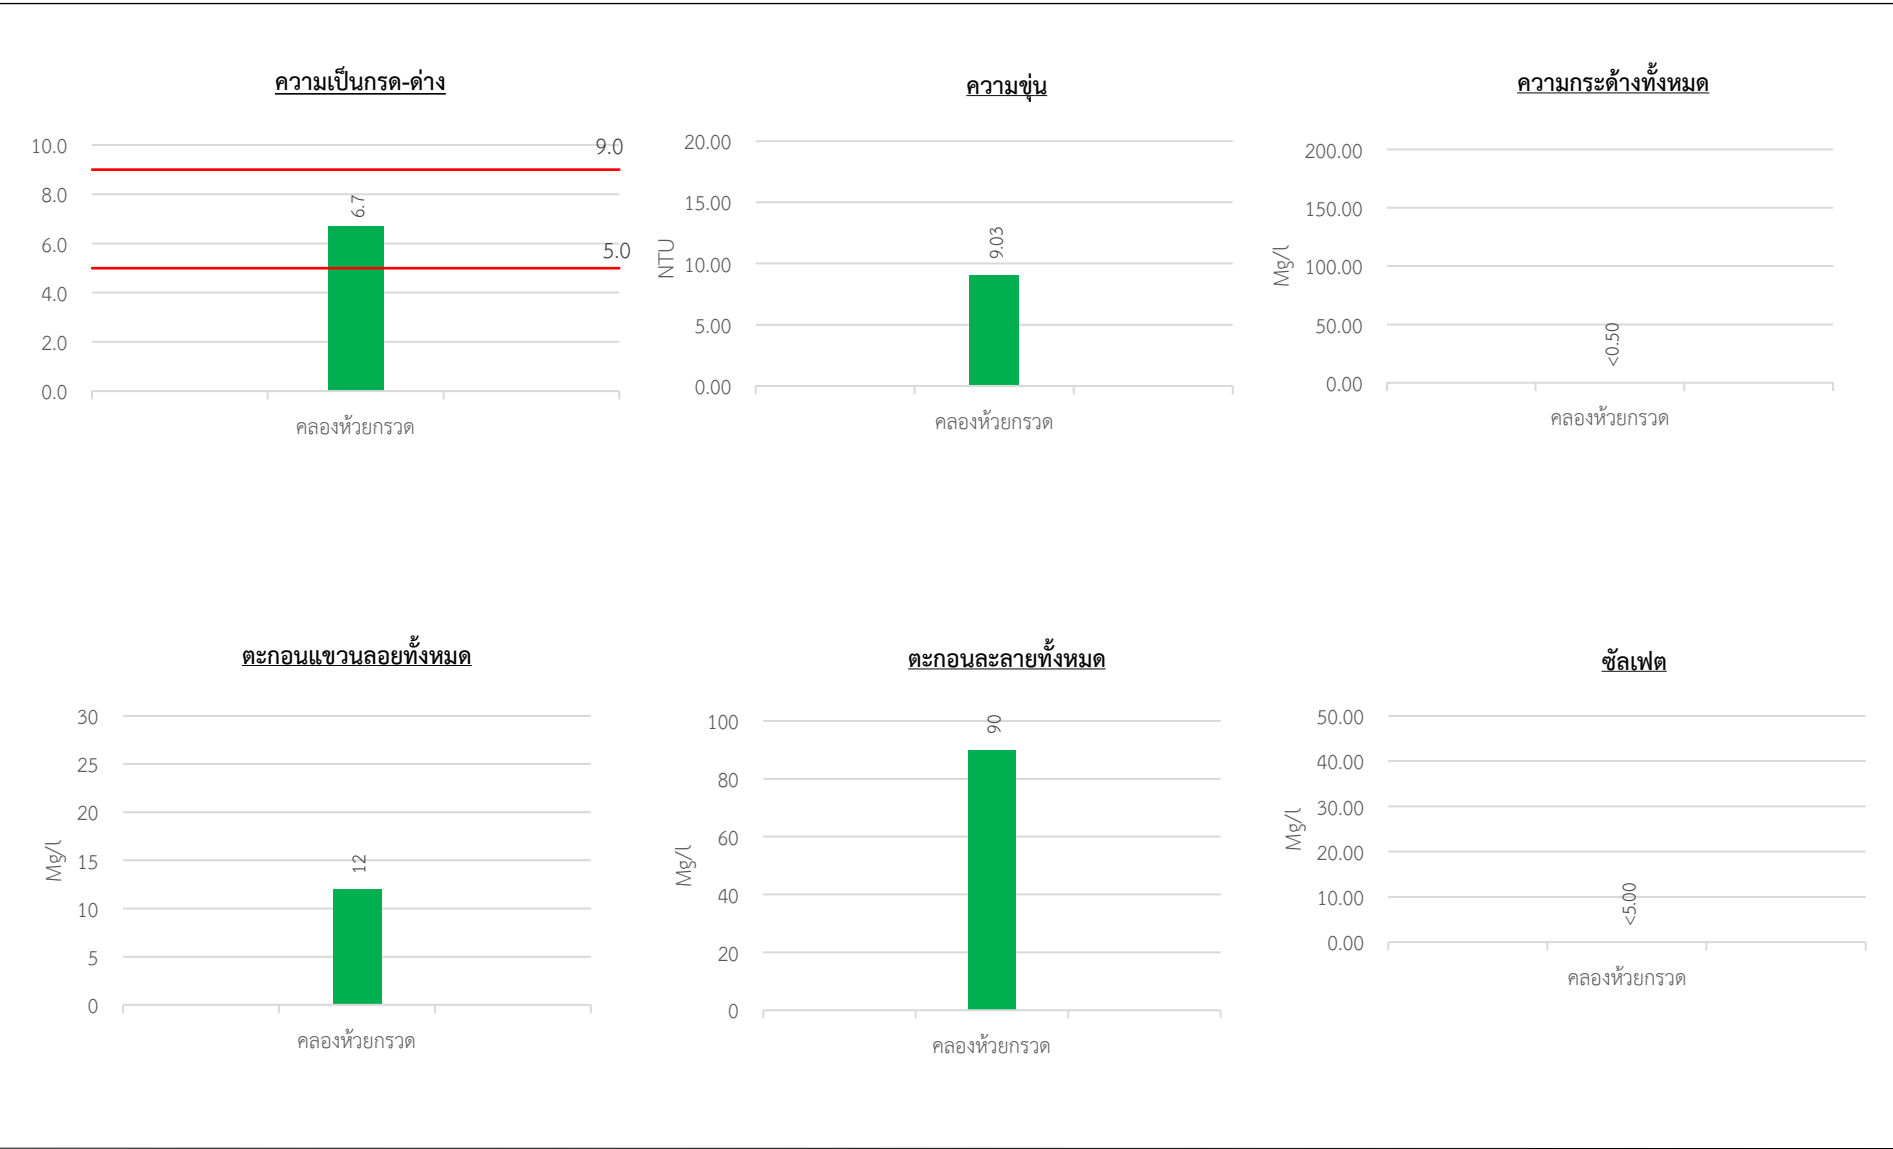
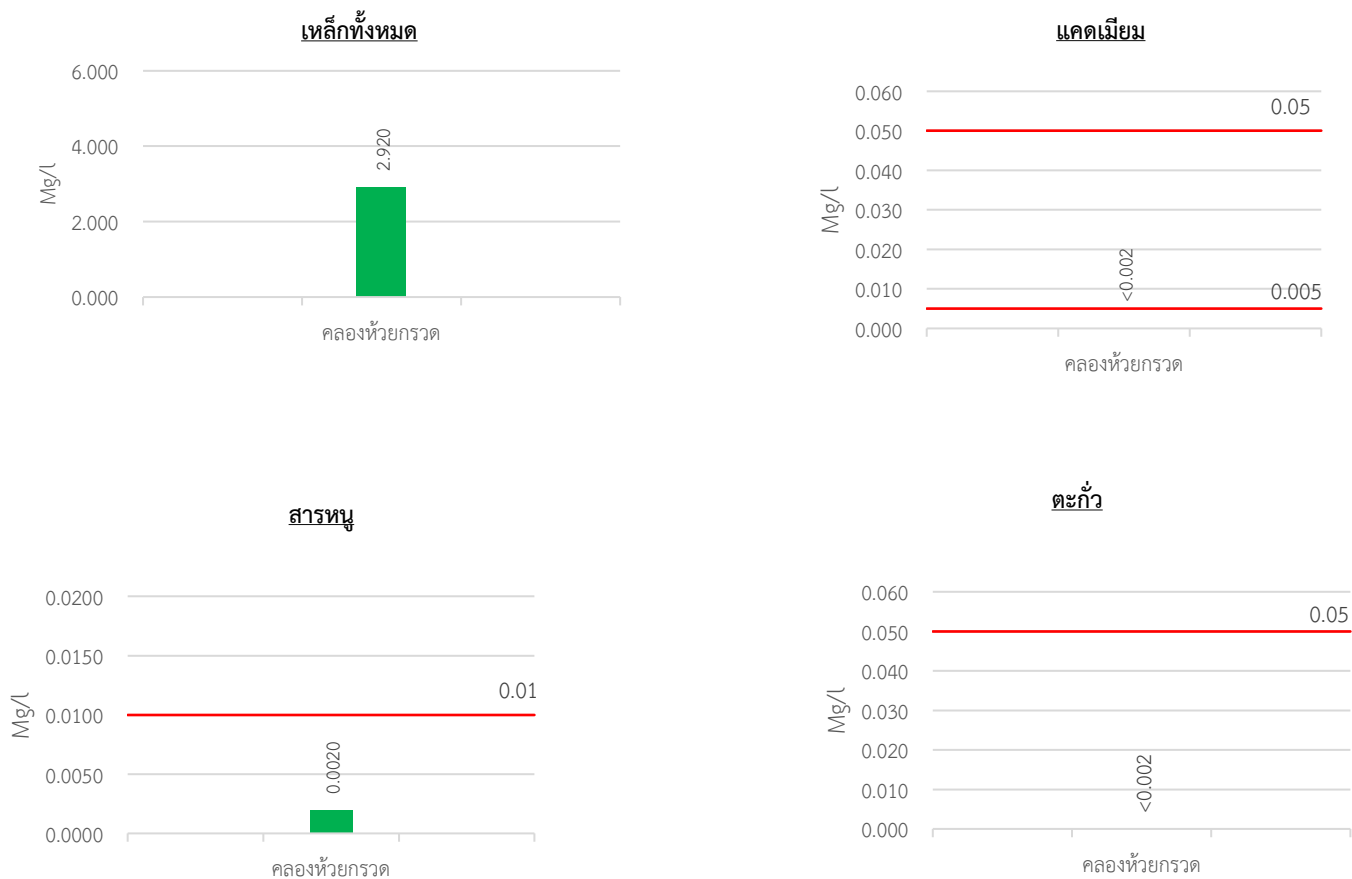
รูปที่ 2-4 กราฟแสดงผลการตรวจวิเคราะห์คุณภาพน้ำผิวดินที่เก็บตัวอย่างในวันที่ 4 มีนาคม 2567

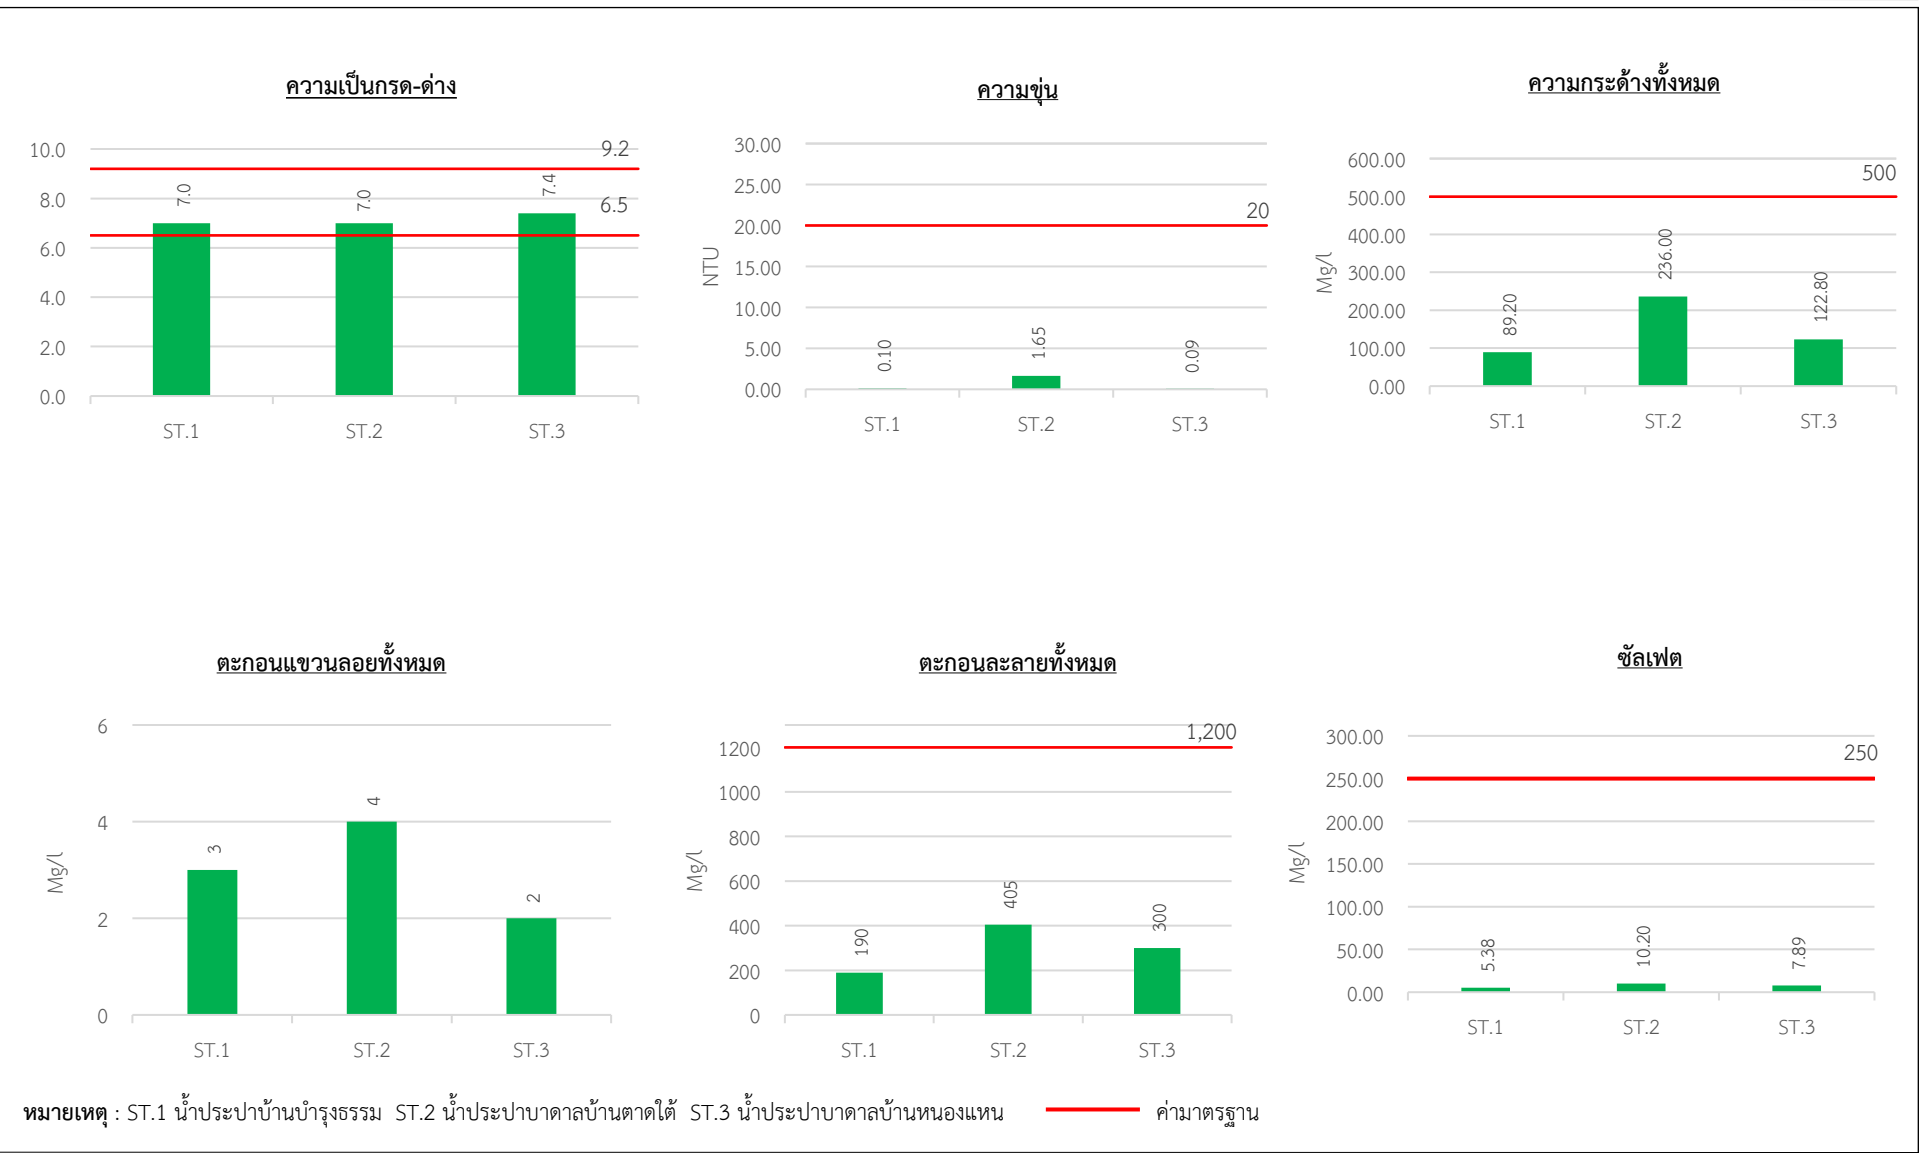
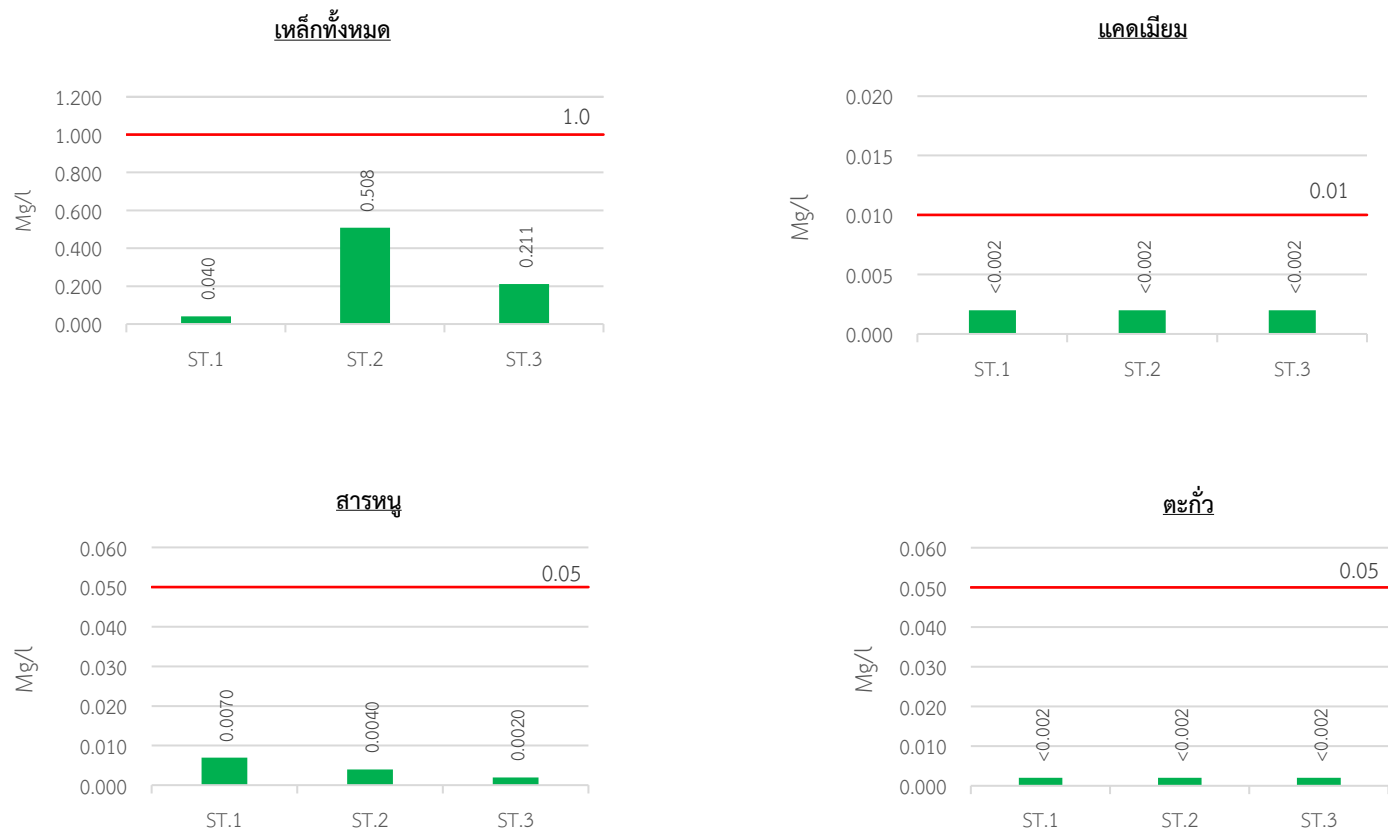
รูปที่ 2-5 กราฟแสดงผลการวิเคราะห์คุณภาพน้ำใต้ดินที่ทำการเก็บตัวอย่างในวันที่ 4 มีนาคม 2567

หมายเหตุ : ST.1 น้ำประปาบ้านบำรุงธรรม ST.2 น้ำประปาบาดาลบ้านตาตได้ ST.3 น้ำประปาบาดาลบ้านหนองแหน ————— ค่ามาตรฐาน
