# ผลการปฏิบัติตามมาตรการป้องกันและแก้ไขผลกระทบสิ่งแวดล้อม

นิติบุคคลอาคารชุด แกรนด์ พาร์ค ทาวน์ ได้ดำเนินการติดตามตรวจสอบ รวบรวมเอกสารและภาพถ่ายประกอบ เพื่อจัดทำรายงานผลการปฏิบัติตามมาตรการป้องกันและแก้ไขผลกระทบสิ่งแวดล้อม โครงการ อาคารชุดพักอาศัย แกรนด์ พาร์ค ทาวน์ (ระยะดำเนินการ) ช่วงเดือนมกราคม - มิถุนายน 2567 ตามที่กำหนดไว้ในรายงานการวิเคราะห์ผลกระทบสิ่งแวดล้อม ในประเด็นดังนี้

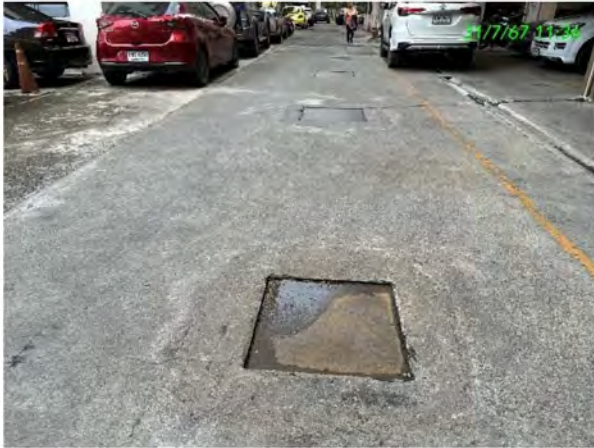
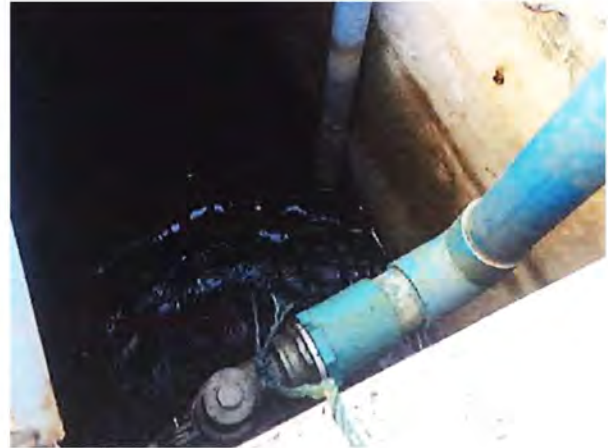
องค์ประกอบทางสิ่งแวดล้อม	มาตรการป้องกันและแก้ไขผลกระทบสิ่งแวดล้อม	ผลการปฏิบัติตามมาตรการ ✓ ปฏิบัติ ✕ ไม่ได้ปฏิบัติ ● ไม่มีประสิทธิภาพ ○ ยังไม่ถึงเวลา	ปัญหา อุปสรรค และแนวทางแก้ไข	อ้างอิง
3.5 การบำบัดน้ำเสียและสิ่งปฏิกูล	<p>สร้างระบบบำบัดน้ำเสียชนิด SBR สำหรับอาคารพักอาศัย A และ B อย่างละ 1 ชุด ต้องบำบัดน้ำเสียได้วันละ 110 ลบ.ม. และระบบบำบัดน้ำเสียสำหรับอาคาร C ต้องบำบัดน้ำเสียได้วันละ 140 ลบ.ม. โดยในแต่ละระบบบำบัดน้ำเสียจะมีอุปกรณ์ดังนี้</p> <ol style="list-style-type: none"> <li>1. เครื่องสูบน้ำเสีย Submersible Pump 2 เครื่อง</li> <li>2. เครื่องเติมอากาศแบบจุ่ม Submersible Aerator 4 เครื่อง</li> <li>3. เครื่องสูบน้ำใส Submersible Float Pump 2 เครื่อง</li> <li>4. เครื่องสูบทะกอน Submersible Pump 1 เครื่อง</li> <li>5. เครื่องเติมน้ำยาคลอรีน Chemical Pump 1 เครื่อง</li> </ol>	✓ ทางผู้พัฒนาโครงการได้ทำการก่อสร้างระบบบำบัดน้ำเสียตรงตามมาตรการกำหนด		ภาพที่ 2-1

ภาพที่ 2-1 ระบบบำบัดน้ำเสีย

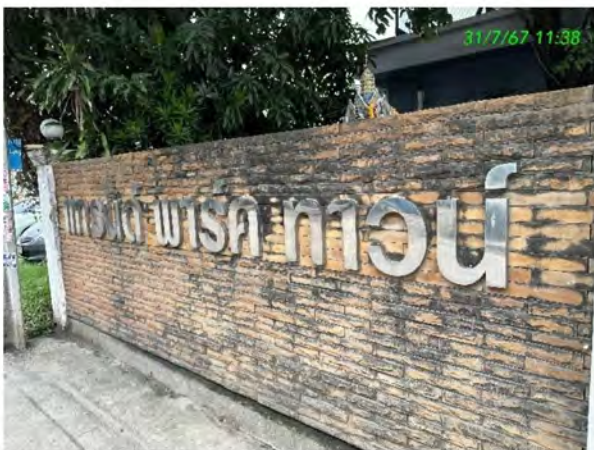
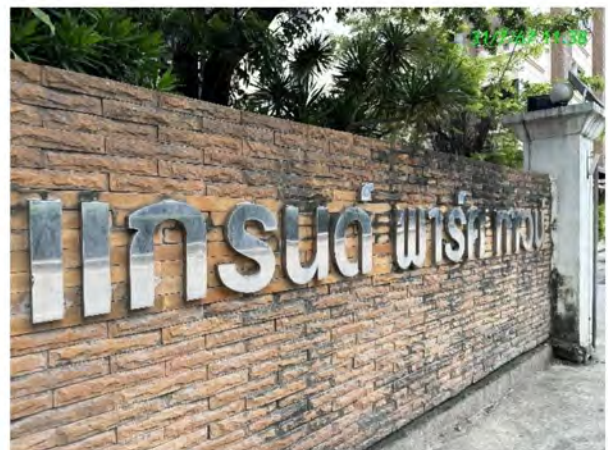
ภาพที่ 2-2 ป้ายชื่อโครงการ

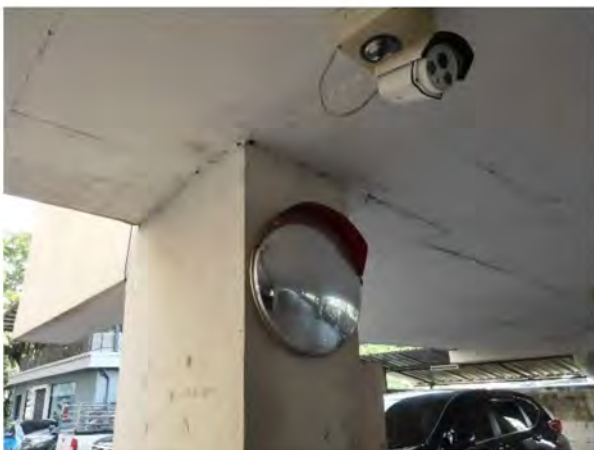
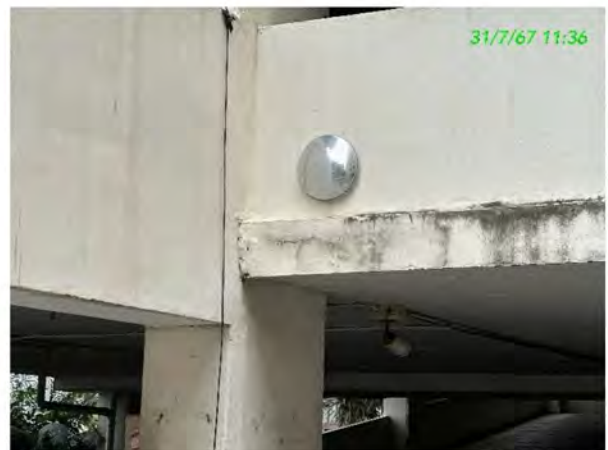
ภาพที่ 2-3 กระจกโค้งนูน

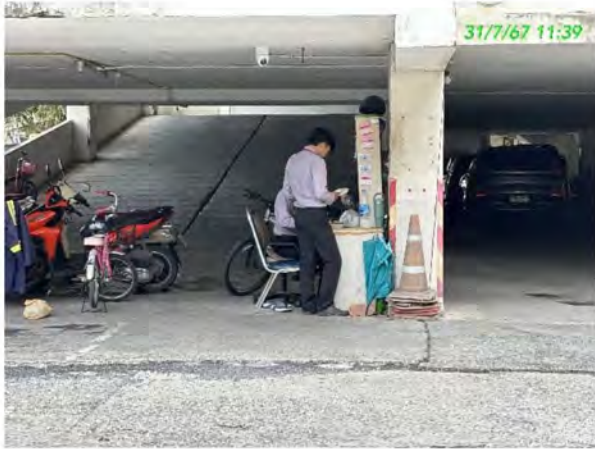
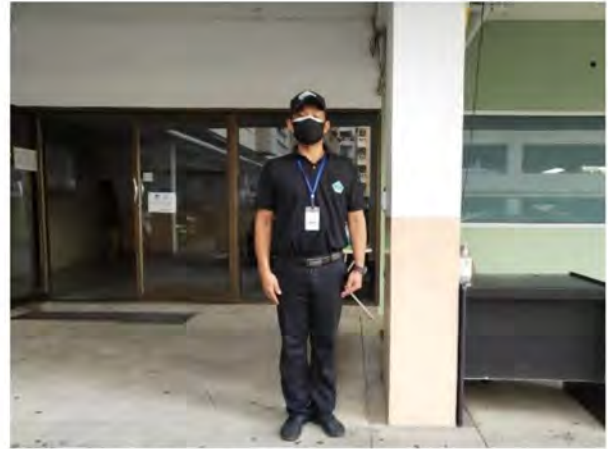
ภาพที่ 2-4 เจ้าหน้าที่รักษาความปลอดภัย (รปภ.)

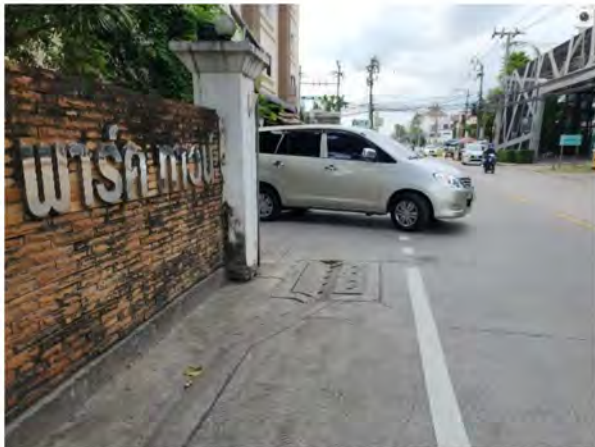
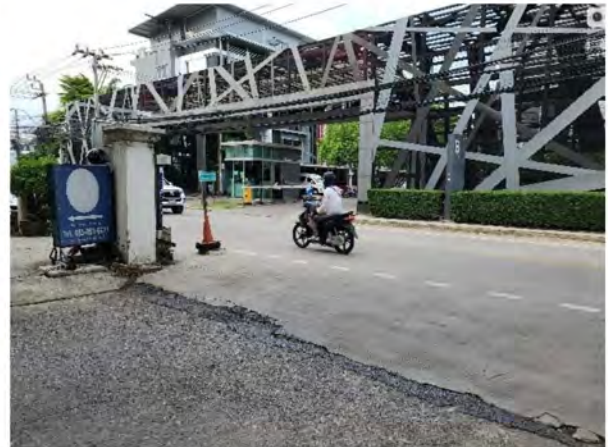
องค์ประกอบทางสิ่งแวดล้อม	มาตรการป้องกันและแก้ไขผลกระทบสิ่งแวดล้อม	ผลการปฏิบัติตามมาตรการ ✓ ปฏิบัติ ✕ ไม่ได้ปฏิบัติ ● ไม่มีประสิทธิภาพ ○ ยังไม่ถึงเวลา	ปัญหา อุปสรรค และแนวทางแก้ไข	อ้างอิง
	จัดระบบการจราจรภายในโครงการให้ชัดเจน	✓ โครงการมีการจัดระบบการจราจรภายในโครงการให้ชัดเจน โดยกำหนดทิศทางการเดินรถ แบ่งเส้นจราจรและเครื่องหมายต่างๆ อย่างเหมาะสม		ภาพที่ 2-2 ภาพที่ 2-3
	จัดสร้างป้อมยามตามบริเวณทางเข้าออกโครงการและจัดให้มียามรักษาการตลอด 24 ชั่วโมง	✓ โครงการดำเนินการจัดให้มีเจ้าหน้าที่รักษาความปลอดภัย (รปภ.) ผลัดเปลี่ยนกันตรวจตรา ดูแลความปลอดภัยภายในพื้นที่โครงการตลอด 24 ชั่วโมง และคอยอำนวยความสะดวกการเข้า ออกพื้นที่โครงการเป็นประจำทุกวัน		ภาพที่ 2-4
	จัดสร้างถนนบริเวณทางเข้า-ออกโครงการ มีแนวเขตทางกว้าง 16.00 เมตร ประกอบด้วยผิวจราจรคอนกรีตให้มีความกว้างอย่างน้อย 4.0 เมตร ตลอดเส้นทาง	✓ ทางโครงการจัดสร้างถนนบริเวณทางเข้า ออกโครงการ มีแนวเขตทางกว้าง 16.00 เมตร ประกอบด้วยผิวจราจรคอนกรีตให้มีความกว้างอย่างน้อย 4.0 เมตร		ภาพที่ 2-5

ภาพที่ 2-5 ถนนบริเวณทางเข้า-ออกโครงการ

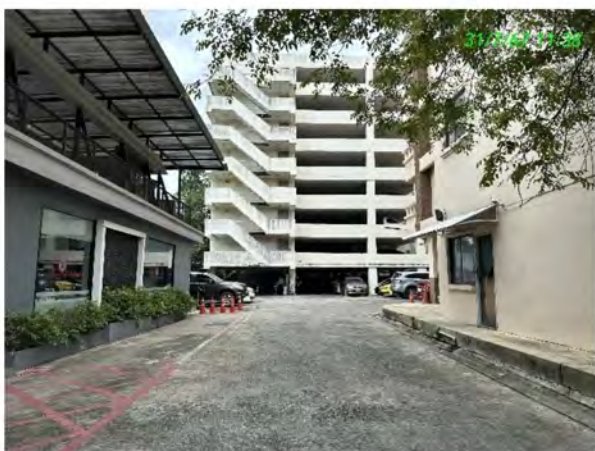
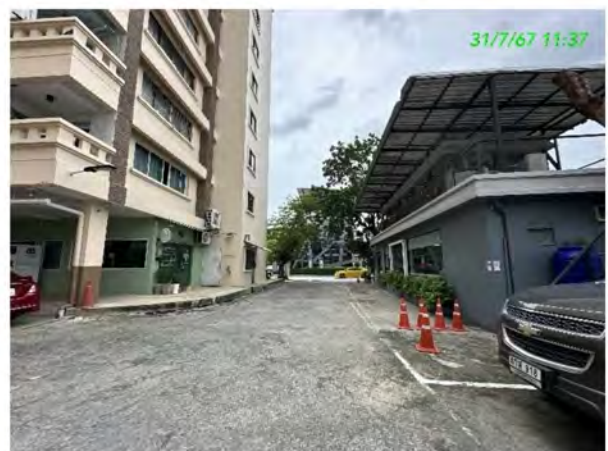
ทิศทางการจราจรบนถนนทุกแห่งภายในโครงการให้เป็นแบบเดินรถทางเดียวและขับรถชิดซ้ายตลอดเส้นทาง	✓ โครงการกำหนดทิศทางการจราจรให้เป็นแบบเดินรถทางเดียวและขับรถชิดซ้ายตลอดเส้นทาง		ภาพที่ 2-6

ภาพที่ 2-6 ถนนภายในโครงการ

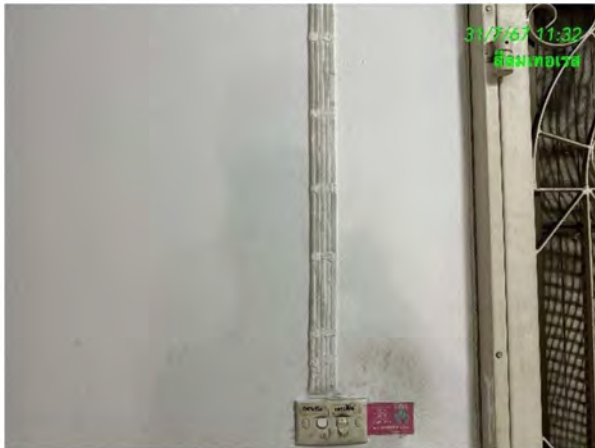
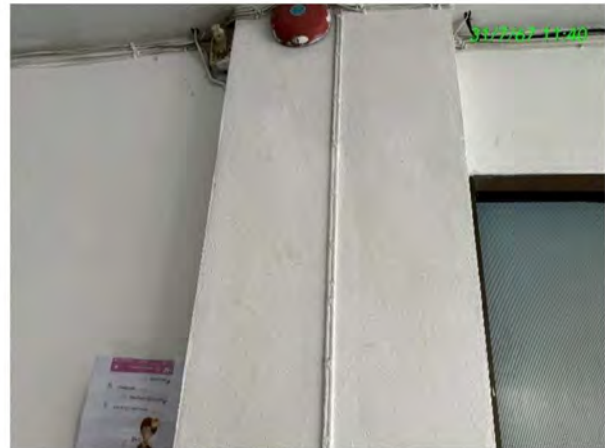
ภาพที่ 2-7 การเดินสายไฟภายในโครงการเป็นระเบียบเรียบร้อยและตรงตามมาตรฐาน

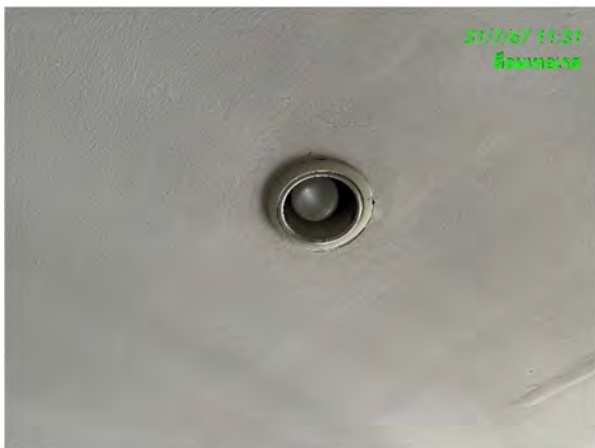
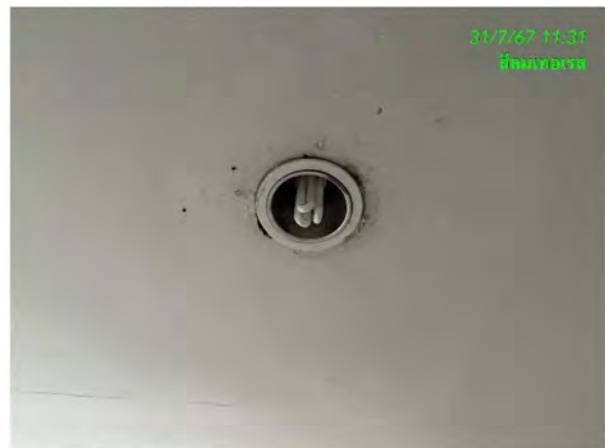
ภาพที่ 2-8 หลอดไฟประหยัดพลังงาน

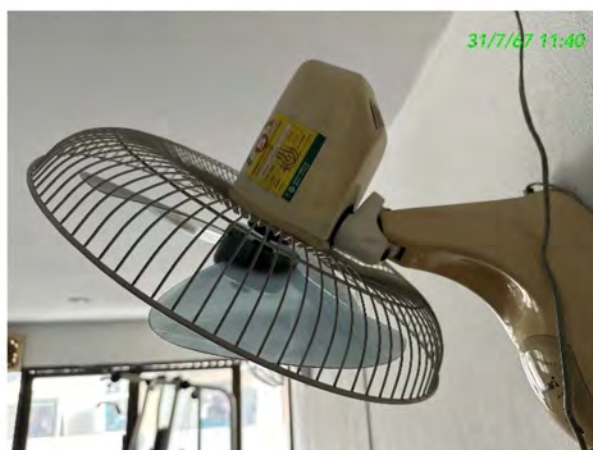
ภาพที่ 2-9 อุปกรณ์ไฟฟ้าประหยัดไฟเบอร์ 5

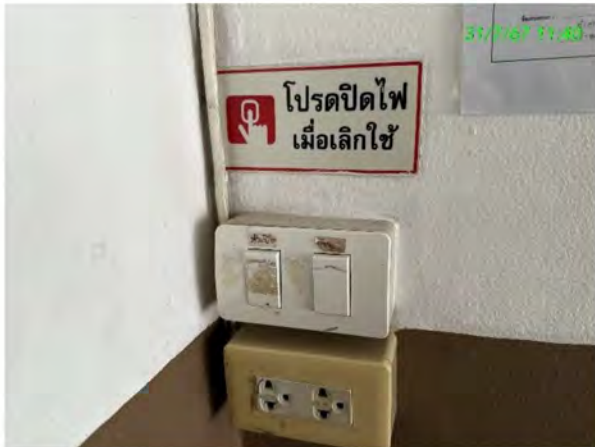
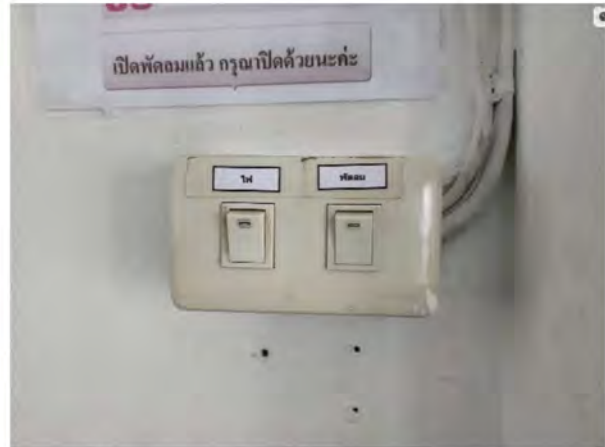
ภาพที่ 2-10 ป้ายรณรงค์ให้ผู้อยู่อาศัยใช้ไฟฟ้าอย่างประหยัด

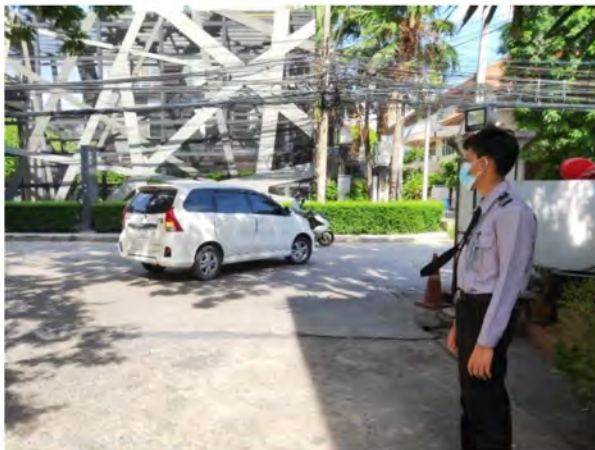
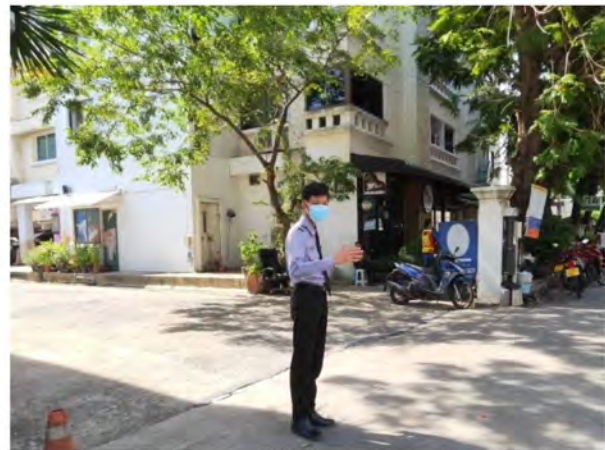
ภาพที่ 2-11 รปภ. อำนวยการจราจรภายในโครงการ

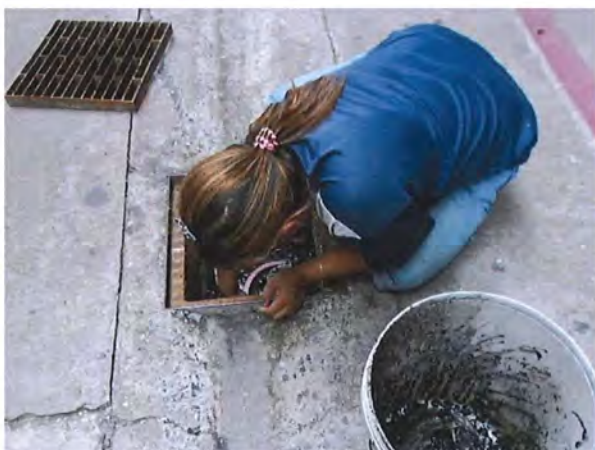
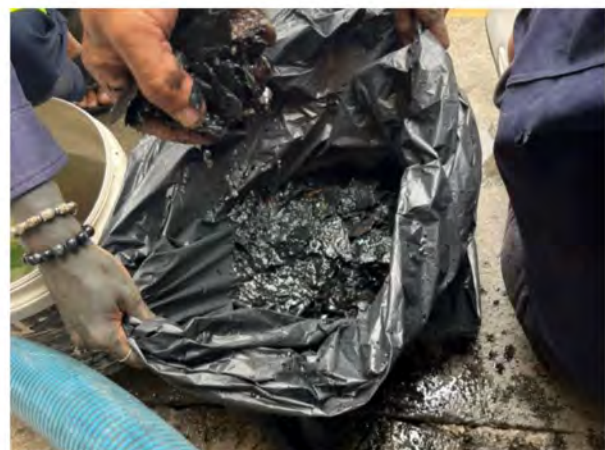
- ให้มีการจัดเจ้าหน้าที่ดักไขมันออกจากบ่ออย่างน้อยทุกสัปดาห์	✓ โครงการจัดให้มีเจ้าหน้าที่ดักไขมันออกจากบ่อดักไขมันเป็นประจำ		ภาพที่ 2-12
	ข. การดูแลบ่อสูบ

- หากตรวจสอบพบว่ามีคราบหรือก้อนไขมันในบ่อ จะต้องทำความสะอาดทันที และควรเพิ่มความถี่มากขึ้น	✓ โครงการจัดให้มีการตรวจสอบคราบหรือก้อนไขมันในบ่อ และจะทำความสะอาดเป็นประจำ		ภาพที่ 2-12

ภาพที่ 2-12 เจ้าหน้าที่ทำความสะอาดไขมันออกจากบ่อ

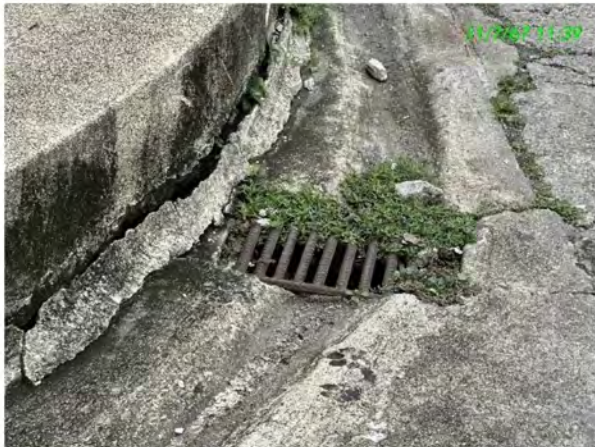
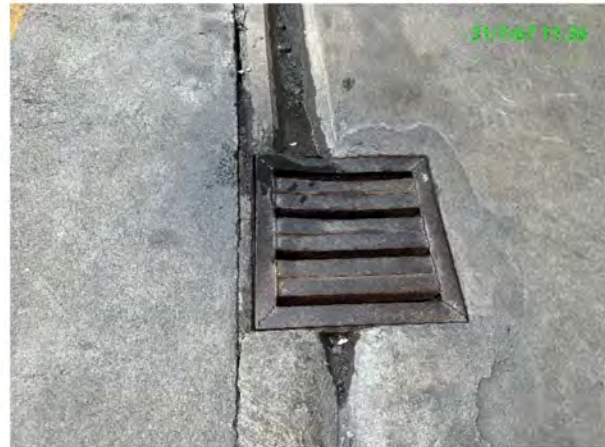
องค์ประกอบทางสิ่งแวดล้อม	มาตรการป้องกันและแก้ไขผลกระทบสิ่งแวดล้อม	ผลการปฏิบัติตามมาตรการ ✓ ปฏิบัติ ✕ ไม่ได้ปฏิบัติ ● ไม่มีประสิทธิภาพ ○ ยังไม่ถึงเวลา	ปัญหา อุปสรรค และแนวทางแก้ไข	อ้างอิง
	ทำการระบายน้ำที่บ่อหนองน้ำฝน (16.5x16x3 ม. ขนาด 792 ลบ.ม.) ทุกครั้งหลังฝนตกโดยใช้เครื่องสูบน้ำขนาด 0.02 ลบ.ม./วินาที	✓	ทางโครงการได้มีการจัดทำบ่อหนองเพื่อรองรับปริมาณน้ำหลาก ภายพื้นที่โครงการ	ภาพที่ 2-13

ภาพที่ 2-13 บ่อหน่วงน้ำ

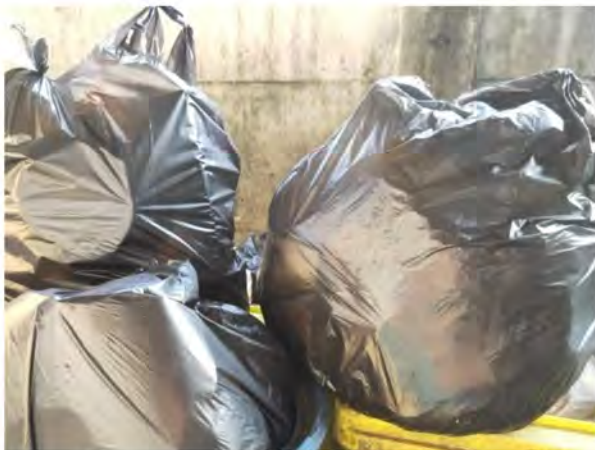
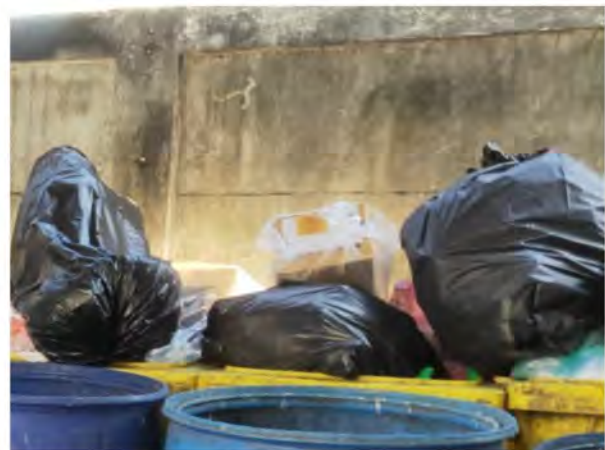
ภาพที่ 2-14 แม่บ้านมาจัดเก็บขยะ มัดใส่ถุงดำ

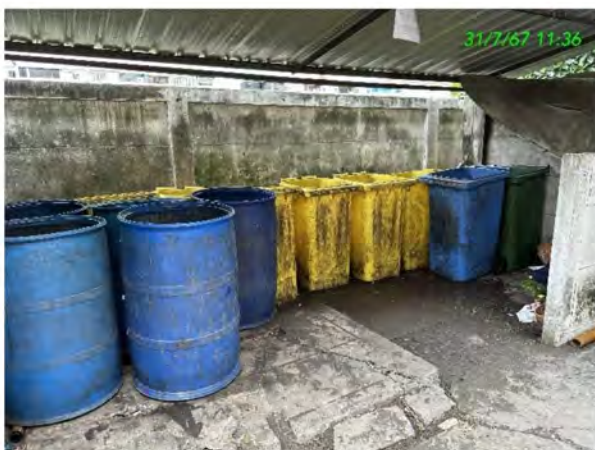
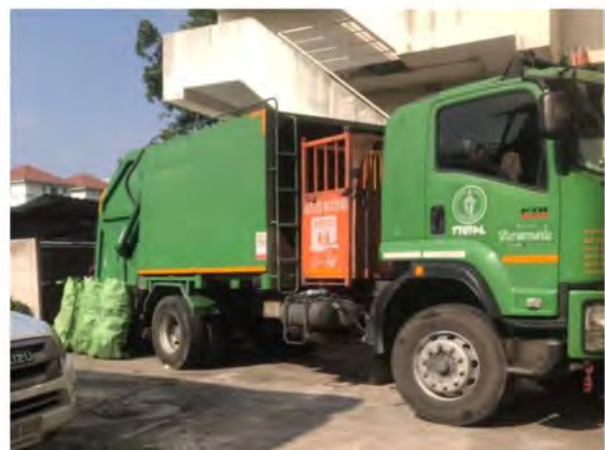
ภาพที่ 2-15 การจัดการขยะของโครงการ

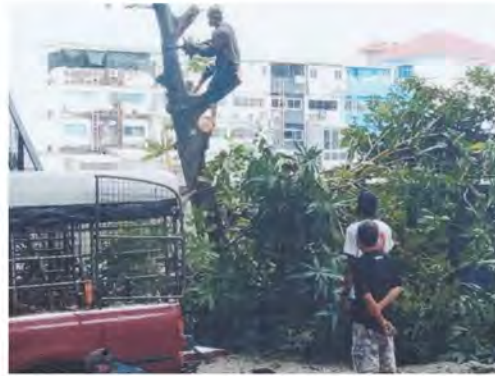
ภาพที่ 2-16 เจ้าหน้าที่ดูแลรักษาสวนหย่อมและต้นไม้ภายในโครงการ

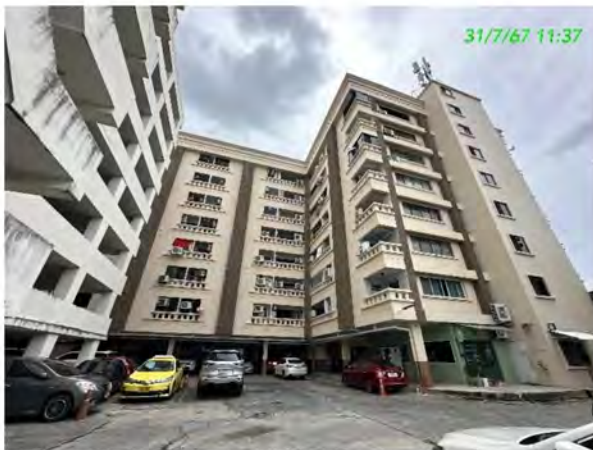
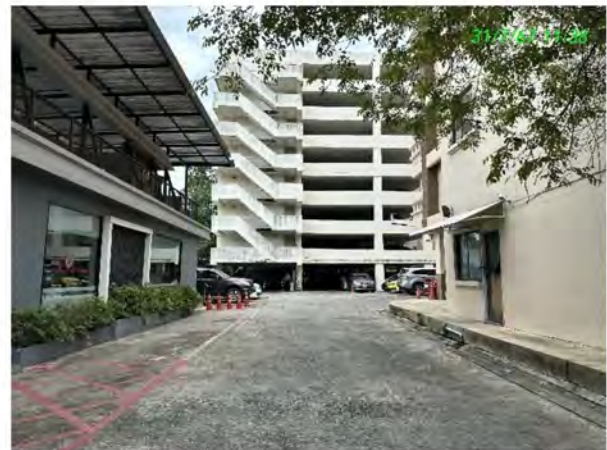
ภาพที่ 2-17 ลักษณะภายนอกอาคารไม่มีวัสดุที่สะท้อนแสง สีที่ใช้เป็นสีโทนอ่อน

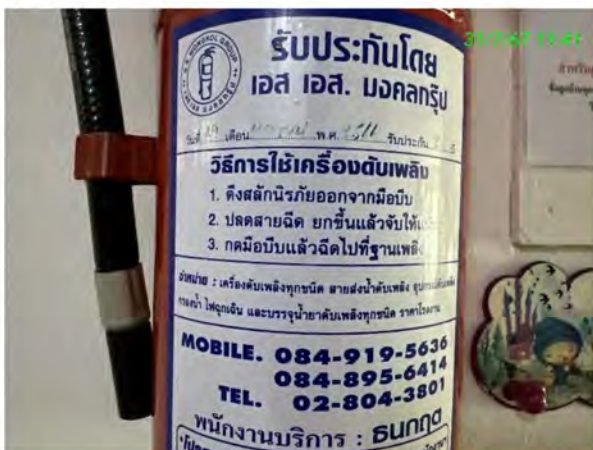
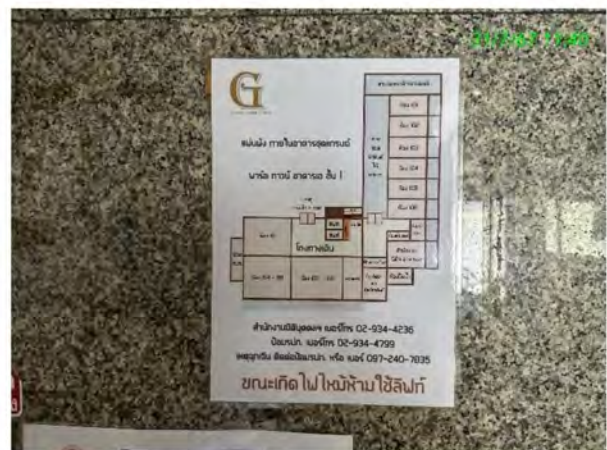
ภาพที่ 2-18 ป้ายแนะนำการใช้อุปกรณ์การดับเพลิง

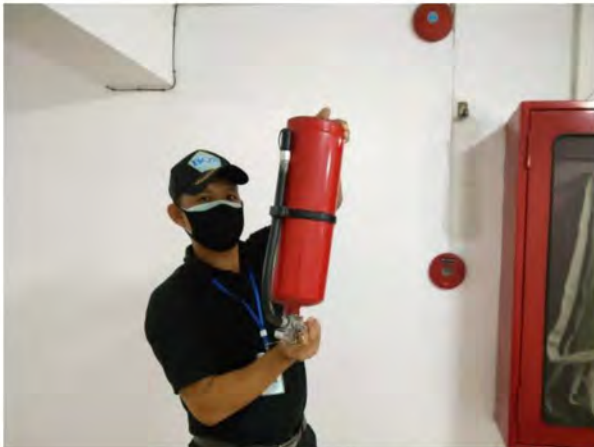
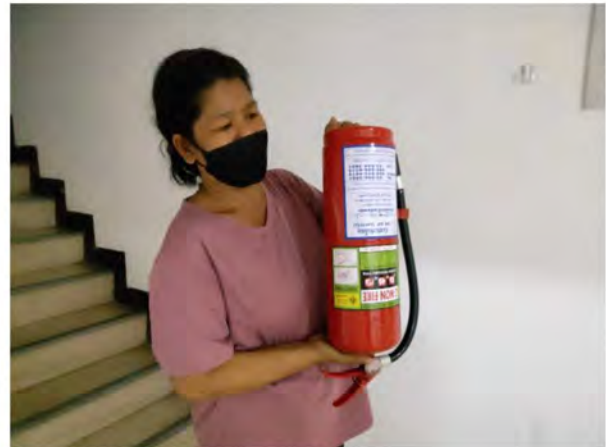
ภาพที่ 2-19 เจ้าหน้าที่ตรวจสอบอุปกรณ์การป้องกันอัคคีภัย

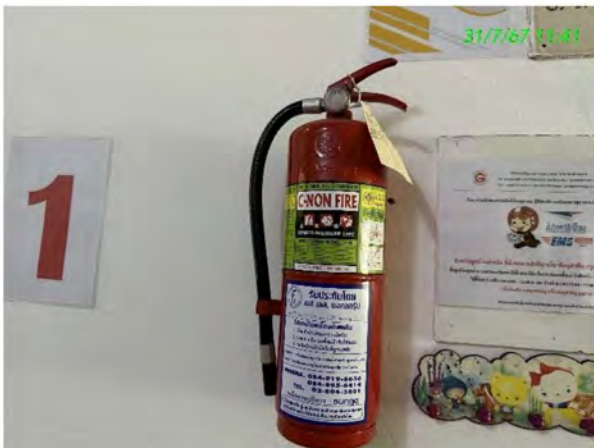
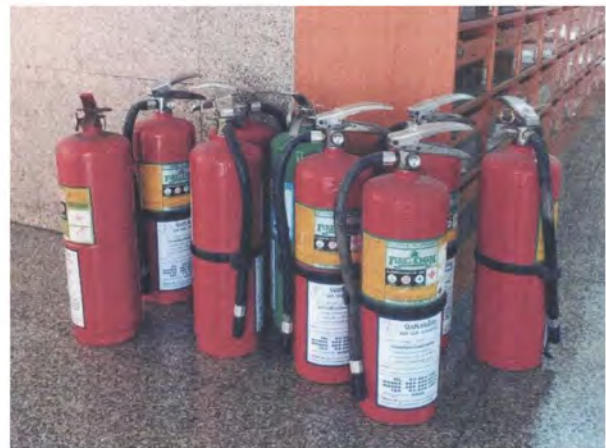
ภาพที่ 2-20 การเปลี่ยนถังดับเพลิงแบบมือถือ หรือเติมน้ำยา

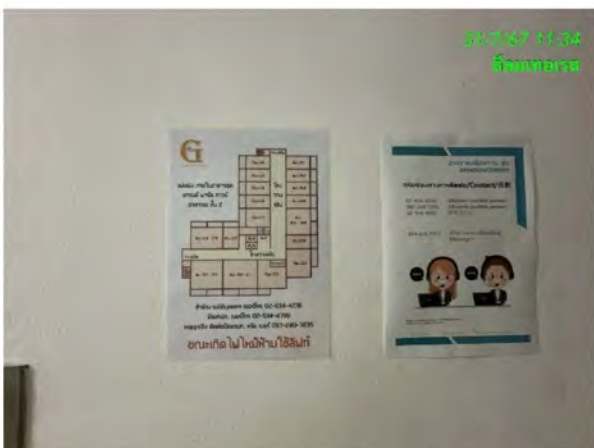
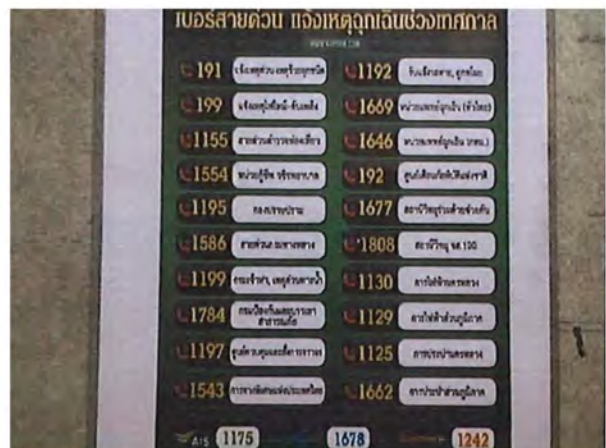
ภาพที่ 2-21 ติดเบอร์โทรศัพท์ฉุกเฉินที่สำคัญไว้ที่บอร์ดประชาสัมพันธ์

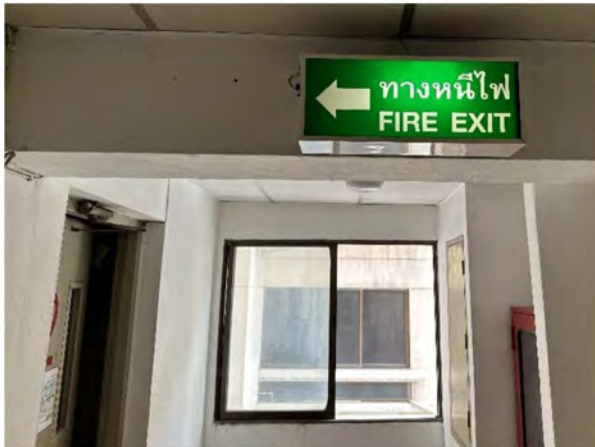
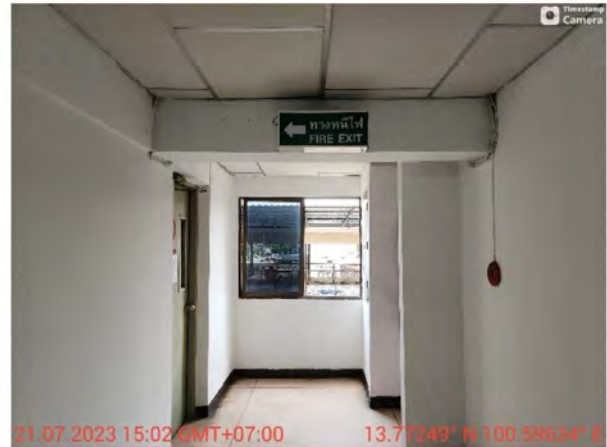
ภาพที่ 2-22 ป้ายบอกทางหนีไฟ

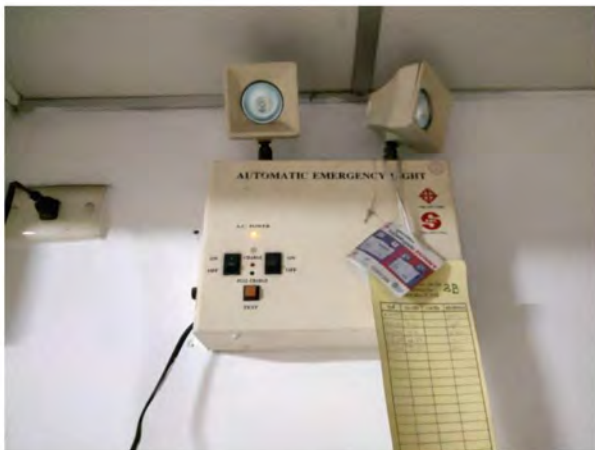
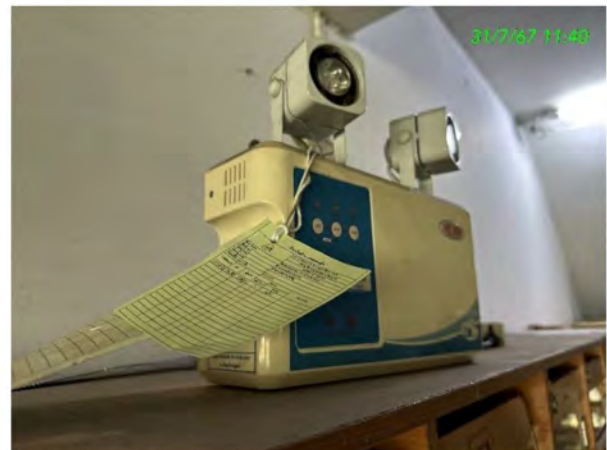
ภาพที่ 2-23 ระบบไฟฟ้าฉุกเฉิน

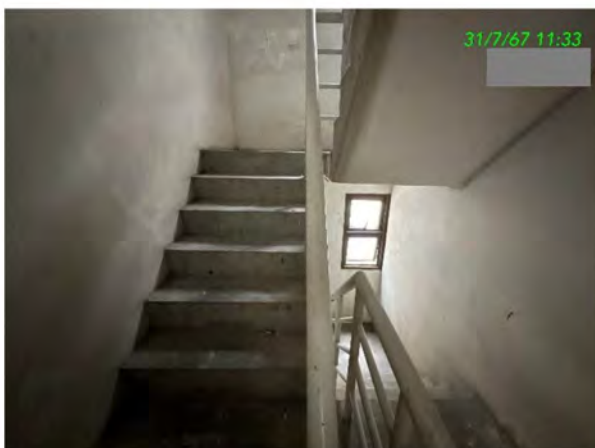
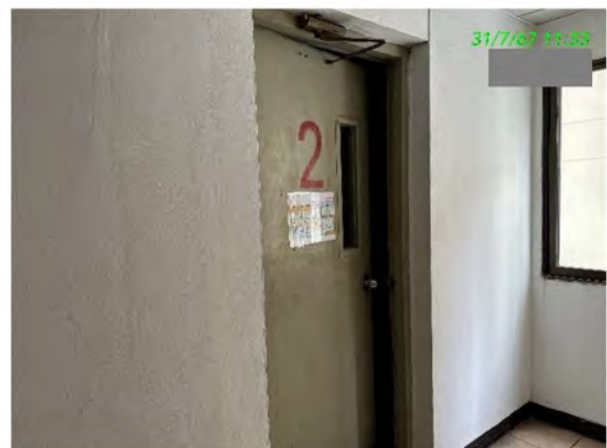
ภาพที่ 2-24 บันไดหนีไฟและประตูหนีไฟ

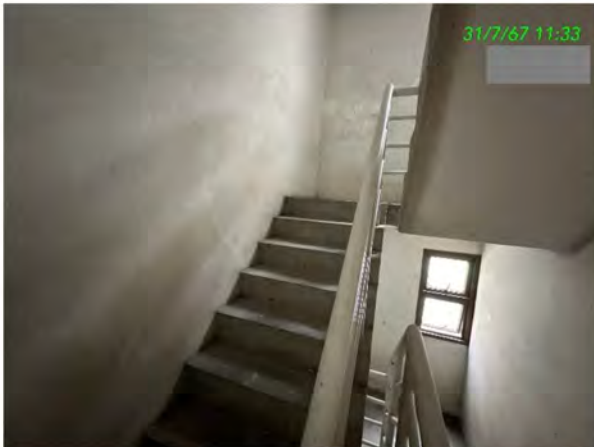
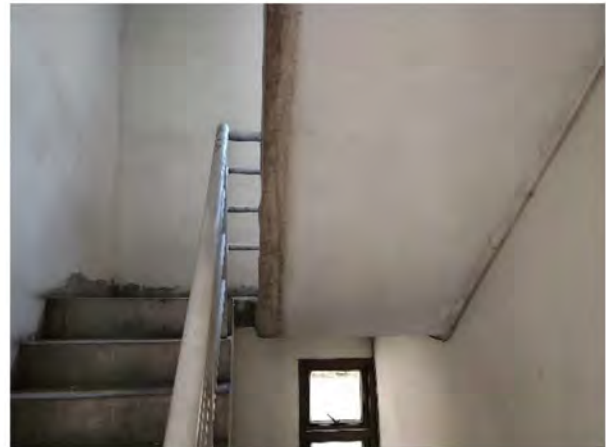
ภาพที่ 2-25 ผนังด้านที่บันไดหนีไฟพาดผ่านเป็นผนังกันไฟ

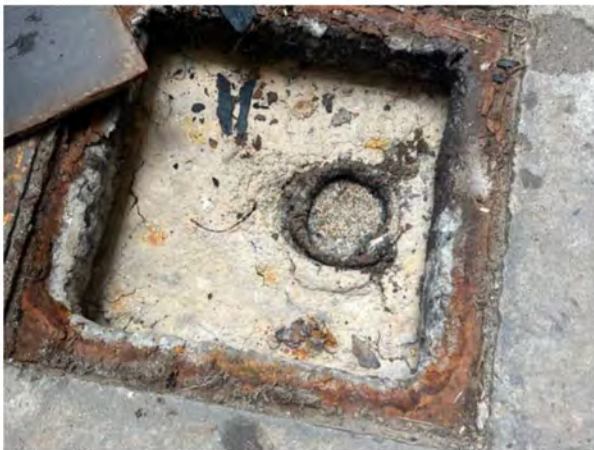
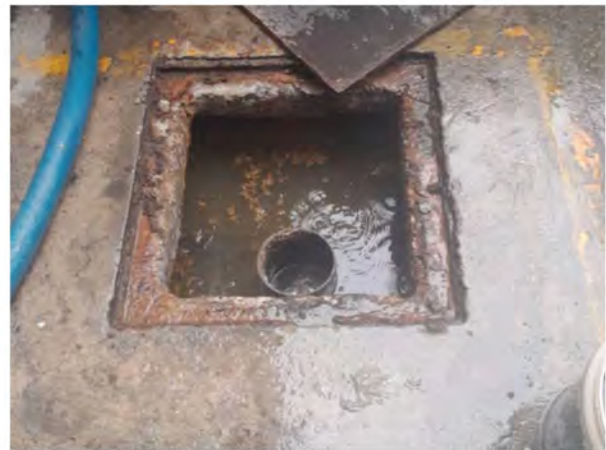
ภาพที่ 2-26 การกำจัดกากตะกอนออกจากระบบบำบัดน้ำเสีย

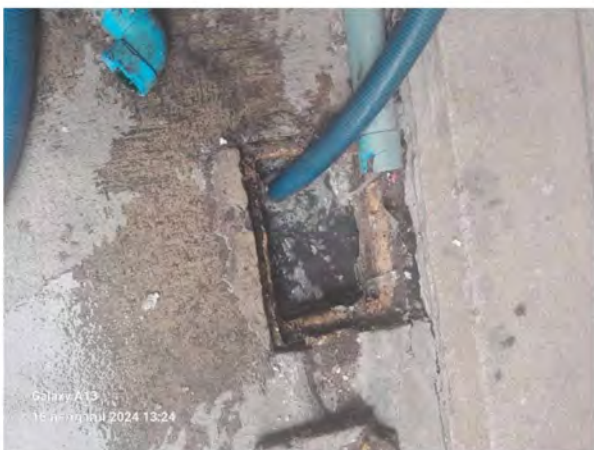
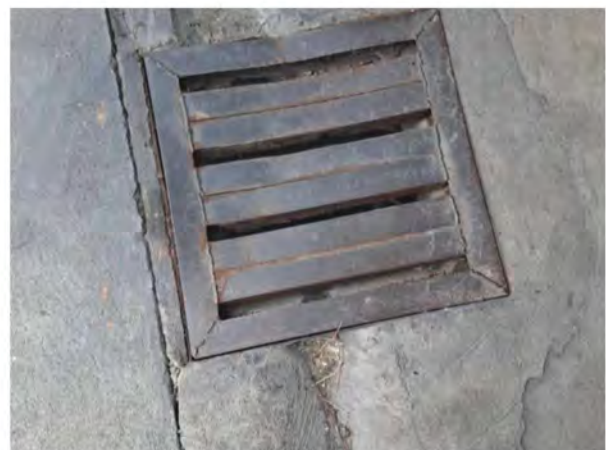
3.6 การระบายน้ำ	กวดขันให้พนักงานทำความสะอาดเก็บกวาดขยะหรือเศษวัสดุต่างๆ ที่อาจจะลงไปอุดตันที่ฝาทะแกรงของบ่อพักน้ำ	✓ ทางโครงการได้จัดเจ้าหน้าที่คอยตรวจสอบท่อน้ำทิ้งไม่ให้มีเศษอาหารค้างหรืออุดตันเป็นประจำ		
	ทำความสะอาดที่ระบายน้ำ พร้อมทั้งปรับปรุงซ่อมแซมอุปกรณ์ส่วนที่ชำรุดอย่างน้อยปีละ 1 ครั้ง	✓ ทางโครงการได้จัดเจ้าหน้าที่ทำความสะอาดที่ระบายน้ำ พร้อมทั้งปรับปรุงซ่อมแซมอุปกรณ์ส่วนที่ชำรุด		ภาพที่ 2-27

ภาพที่ 2-27 เจ้าหน้าที่ทำความสะอาดท่อระบายน้ำ

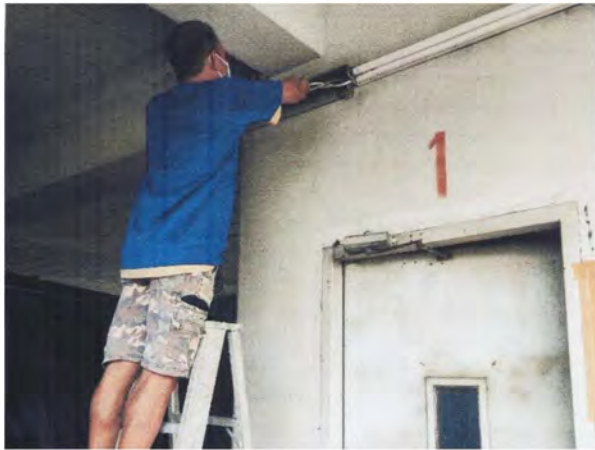
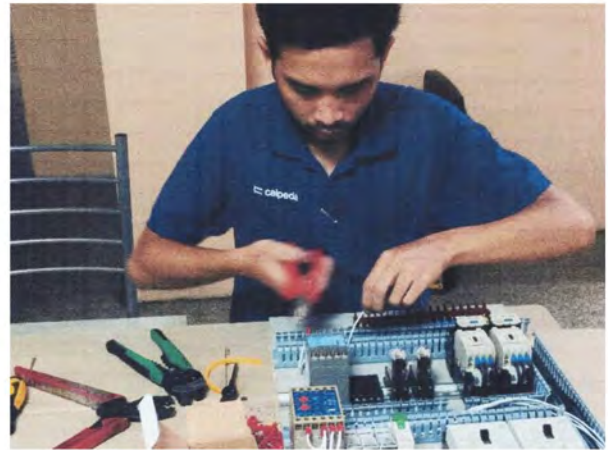
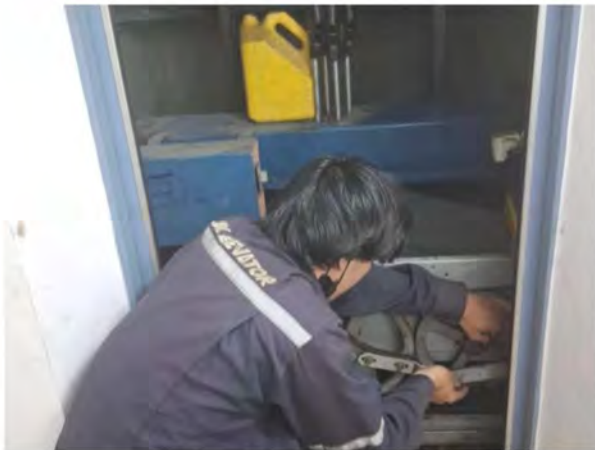
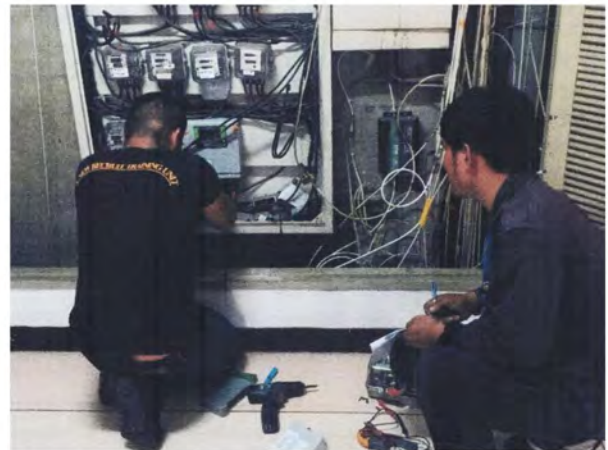
ภาพที่ 2-28 เจ้าหน้าที่ตรวจสอบดูแลอุปกรณ์และสายไฟฟ้า
