# ผลการปฏิบัติตามมาตรการป้องกันและแก้ไขผลกระทบสิ่งแวดล้อม

การดำเนินการโครงการ เอ สเปซ สุขุมวิท 77 (อาคารจี - เอช) จะก่อให้เกิดผลกระทบทั้งทางด้านบวกและด้านลบต่อทรัพยากรสิ่งแวดล้อม จำเป็นต้องมีมาตรการในการป้องกันและแก้ไขผลกระทบสิ่งแวดล้อม โดยมีการกำหนดจากการใช้ข้อมูลของการประเมินผลกระทบสิ่งแวดล้อมที่อาจเกิดขึ้นจากโครงการต่อทรัพยากรสิ่งแวดล้อมทั้งระยะก่อสร้างและระยะดำเนินการ ซึ่งมาตรการที่กำหนดขึ้นจะช่วยบรรเทาหรือลดระดับความรุนแรงของผลกระทบที่อาจเกิดขึ้นดังกล่าว การกำหนดมาตรการต้องอยู่ภายใต้เงื่อนไขที่สามารถปฏิบัติได้จริง เพื่อเป็นแนวทางในการแก้ไขและลดความรุนแรงของผลกระทบให้อยู่ในระดับที่ยอมรับได้

นิติบุคคลอาคารชุด เอ สเปซ สุขุมวิท จี - เอช ได้ดำเนินการติดตามตรวจสอบ รวบรวมเอกสารและภาพถ่ายประกอบ เพื่อจัดทำรายงานผลการปฏิบัติตามมาตรการป้องกันและแก้ไขผลกระทบสิ่งแวดล้อม โครงการ เอ สเปซ สุขุมวิท 77 (อาคารจี - เอช) (ระยะดำเนินการ) ช่วงเดือนมกราคม - มิถุนายน 2567 ตามที่กำหนดไว้ในรายงานการวิเคราะห์ผลกระทบสิ่งแวดล้อม ในประเด็นดังนี้

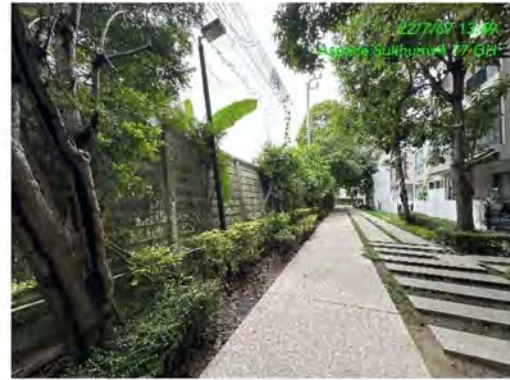
ภาพที่ 2-1 พื้นที่สีเขียวบริเวณด้านที่ติดริมคลองปากบ่อและคลองประเวศบุรีรมย์

1. ทรัพยากรสิ่งแวดล้อม ทางกายภาพ					
1.1 สภาพภูมิประเทศ	ก่อสร้างอาคารให้เป็นไปตามแบบของโครงการและ กฎหมายที่เกี่ยวข้องโดยมีค่า FAR เท่ากับ 2.72:1 OSR เท่ากับ 61.13 % มีอัตราส่วนพื้นที่ว่างต่อ พื้นที่อาคารรวม 22.49% บริเวณด้านที่ติดริมคลอง ปากบ่อและคลองประเวศบุรีรมย์ จัดให้มีพื้นที่สีเขียว เป็นแนวนานกับคลองอย่างน้อย 3 เมตร และ 6 เมตร ตามลำดับ	✓		โครงการก่อสร้างอาคารตามแบบของโครงการ และกฎหมายที่เกี่ยวข้อง โดยมีพื้นที่ว่างและ พื้นที่สีเขียว เป็นไปตามข้อกำหนด	ภาพที่ 2-1

3. คุณค่าการใช้ประโยชน์ของมนุษย์					
3.1 การใช้ประโยชน์ที่ดิน	ก่อสร้างอาคารให้เป็นไปตามแบบของโครงการและกฎหมายที่เกี่ยวข้องโดยมีค่า FAR เท่ากับ 2.72:1 OSR เท่ากับ 61.13 % มีอัตราส่วนพื้นที่ว่างต่อพื้นที่อาคารรวม 22.49% บริเวณด้านที่ติดริมคลองปากบ่อและคลองประเวศบุรีรมย์ จัดให้มีพื้นที่สีเขียวเป็นแนวนานกับคลองอย่างน้อย 3 เมตร และ 6 เมตร ตามลำดับ	✓	โครงการจัดให้มีอัตราพื้นที่ว่างต่อพื้นที่อาคารรวม และจัดให้มีพื้นที่สีเขียวเป็นแนวนานกับคลองคลองปากบ่อและคลองประเวศบุรีรมย์ ตามมาตรการกำหนด		ภาพที่ 2-1

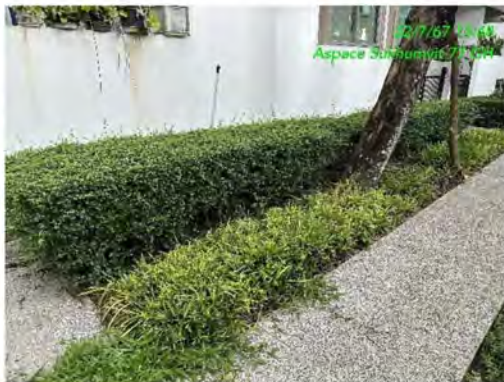
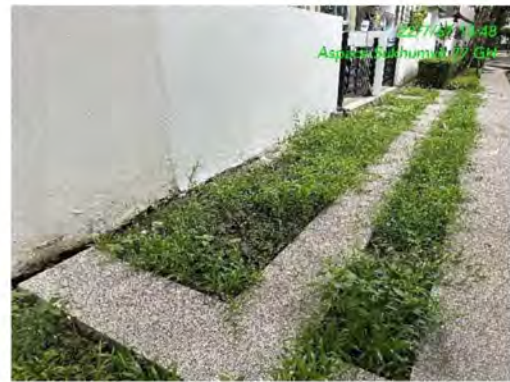
ภาพที่ 2-2 ต้นไม้และหญ้าคลุมดินในบริเวณพื้นที่ว่างของโครงการ

1.2 การชะล้าง พังทลายของดิน	ปลูกต้นไม้และหย้าคลุมดินในบริเวณพื้นที่ว่างของ โครงการ ที่มีได้มีการปูลาดพื้นผิว เพื่อลดการชะล้าง หน้าดิน	✓		โครงการจัดให้มีต้นไม้และหย้าคลุมดินบริเวณ พื้นที่ว่างที่มีได้ปูลาดพื้นผิว เพื่อลดการชะล้าง หน้าดิน	ภาพที่ 2-2

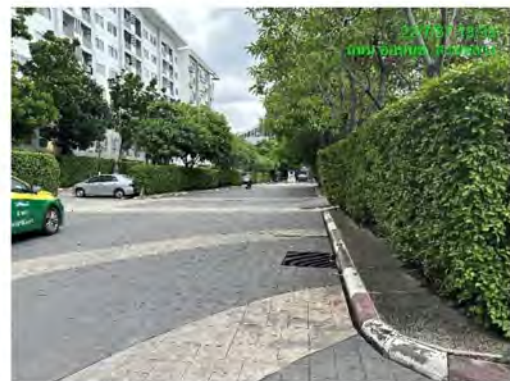
ภาพที่ 2-3 ถนนในโครงการมีสภาพดี ไม่ชำรุด และสะอาด

1.3 คุณภาพอากาศ	1) ดูแลถนนในโครงการให้มีสภาพดีไม่ชำรุด และ สะอาด เพื่อป้องกันไม่ให้เกิดการกระจายตัวของฝุ่น เมื่อมีการใช้ถนน	✓		โครงการได้ดูแลถนนในโครงการให้มีสภาพดีไม่ ชำรุด และซ่อมแซมทันทีเมื่อชำรุดเสีย รวมทั้ง จัดเจ้าหน้าที่ทำสะอาดถนนเป็นประจำ	ภาพที่ 2-3

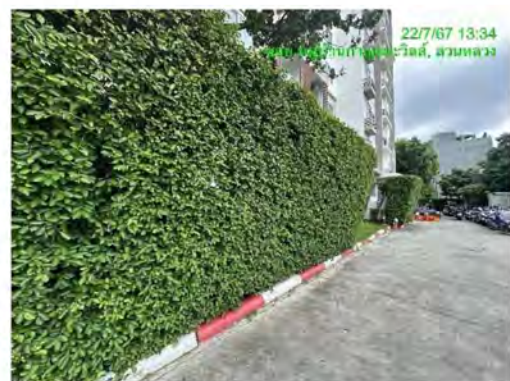
ภาพที่ 2-4 พื้นที่สีเขียวบริเวณชั้นล่าง

2) ปลูกต้นไม้และจัดพื้นที่สีเขียวในพื้นที่โครงการ เพื่อช่วยกันฝุ่นละออง โดยมีพื้นที่สีเขียวบริเวณชั้น ล่าง จำนวน 5,190.51 ตารางเมตร	✓		โครงการได้ทำการปลูกต้นไม้ และจัดให้มีพื้นที่ สีเขียวตรงตามมาตรการกำหนด	ภาพที่ 2-4

1.6 การระบายอากาศและความร้อน	1) จัดพื้นที่สีเขียวในบริเวณพื้นที่โครงการให้เป็นไปตามแบบภูมิสถาปัตย์ของโครงการโดยมีพื้นที่สีเขียวบริเวณชั้นล่าง จำนวน 5,190.51 ตารางเมตร เป็นไม้ยืนต้น 4,684.21 ตารางเมตรหรือ 923 ต้น	✓	โครงการได้จัดพื้นที่สีเขียวในบริเวณพื้นที่โครงการให้เป็นไปตามแบบภูมิสถาปัตย์ของโครงการ โดยมีพื้นที่สีเขียวบริเวณชั้นล่างตามจำนวนที่ระบุในมาตรการ		ภาพที่ 2-4

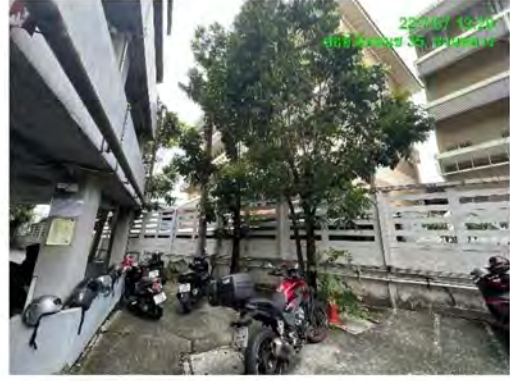
ภาพที่ 2-13 ระบบบำบัดน้ำเสียอาคาร G-H

- อาคาร G-H มีระบบบำบัดที่สามารถรองรับน้ำเสียได้อาคารละ 120 ลบ.ม./วัน	✓		✓ โครงการจัดให้มีระบบบำบัดน้ำเสียที่รองรับน้ำเสียได้ในอัตราตามมาตรการกำหนด	ภาพที่ 2-13

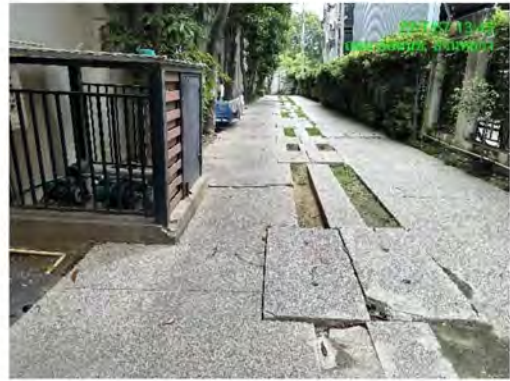
ภาพที่ 2-14 ระบบบำบัดน้ำเสียห้องพักขยะ

- ห้องพักขยะ มีระบบบำบัดที่สามารถรองรับน้ำเสียได้ 1.5 ลบ.ม./วัน	✓		✓ โครงการจัดให้มีห้องพักขยะที่มีระบบบำบัดที่สามารถรับน้ำเสียได้ตามมาตรการกำหนด	ภาพที่ 2-14

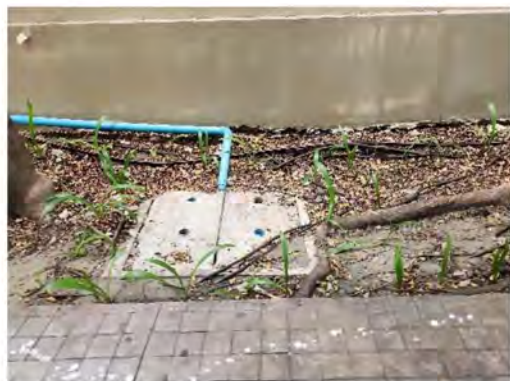
ภาพที่ 2-15 ระบบบำบัดน้ำเสียอาคารจอดรถ

- อาคารจอดรถมีระบบบำบัดที่สามารถรองรับน้ำเสียได้ 3.2 ลบ.ม./วัน	✓		✓ โครงการจัดให้มีอาคารจอดรถที่มีระบบบำบัดน้ำเสียในอัตราที่กำหนดในมาตรการกำหนด	ภาพที่ 2-15
	ทั้งนี้ น้ำเสียที่ผ่านการบำบัดต้องมีค่า BOD <sub>5</sub> ไม่เกิน 20 มก./ล. ซึ่งอยู่ในมาตรฐานคุณภาพน้ำทิ้งตามข้อกำหนดของกฎหมาย	○	○	○ โครงการได้ตรวจวัดค่า BOD <sub>5</sub> ที่ผ่านการบำบัดแล้ว ปรากฏว่า ค่า BOD <sub>5</sub> สูงเกิน 20 มก./ล. ไม่เป็นไปตามมาตรฐานคุณภาพน้ำทิ้งที่กฎหมายกำหนด

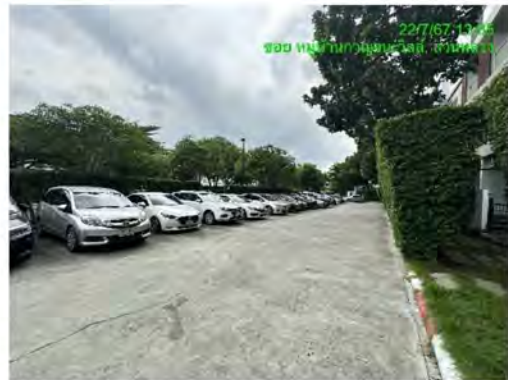
ภาพที่ 2-21 ระยะร่นของอาคาร H ส่วนที่แคบที่สุด 12.40 เมตร จากถนนสาธารณะ

1.7 การบดบังแสง และทิศทางลม	การก่อสร้างอาคารกำหนดให้มีระยะห่าง ระยะร่นไม่น้อยกว่าที่กฎหมายกำหนด และมีรายละเอียดอื่นๆ ดังนี้ - อาคาร A มีระยะร่นส่วนที่แคบที่สุด 7.2 เมตร จากลำรางสาธารณะ (คลองปากบ่อ) - ด้านที่ติดกับคลองประเวศบุรีรมย์ มีระยะร่นส่วนที่แคบที่สุด 7 เมตร (อาคาร C) - อาคาร H มีระยะร่นส่วนที่แคบที่สุด 12.40 เมตร จากถนนสาธารณะ - มีอัตราส่วนของพื้นที่อาคารรวมต่อพื้นที่ดิน (FAR) 2.72 : 1 - มีอัตราส่วนที่ว่างต่อพื้นที่อาคารรวม 22.49 % - มีอัตราส่วนพื้นที่ว่างต่อพื้นที่โครงการ (OSR) 61.13 % - มีที่ว่างรอบอาคารพักอาศัยอย่างน้อย 6 เมตร - มีที่ว่างด้านหน้าอาคารกว้าง 12 เมตร - อาคารพักอาศัยสูงไม่เกิน 22.95 เมตร	✓	อาคาร G และ H มีระยะร่นส่วนที่แคบที่สุดจากถนนสาธารณะ อัตราส่วนของพื้นที่อาคารต่อพื้นที่ดินอัตราส่วนที่ว่างต่อพื้นที่อาคารรวม มีอัตราส่วนพื้นที่ว่างต่อพื้นที่โครงการ มีที่ว่างรอบอาคารพักอาศัยอย่างน้อย มีที่ว่างด้านหน้าอาคารกว้าง และความสูงของอาคารที่พักอาศัยตามระยะและอัตราที่กำหนดในมาตรการ		ภาพที่ 2-21 ภาพที่ 2-22 ภาพที่ 2-23 ภาคผนวก 3

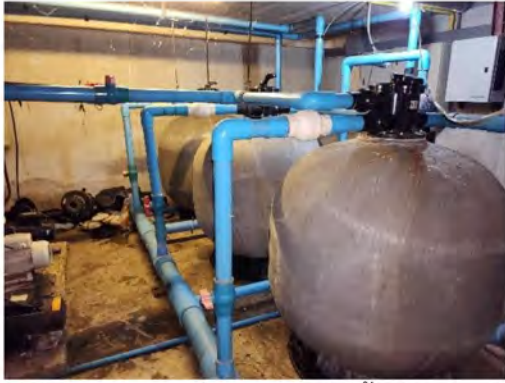
ภาพที่ 2-36 ถังเก็บน้ำใต้ดิน

1) ภายในโครงการจัดให้มีการสำรองน้ำในถังเก็บน้ำใต้ดิน 4 ถัง ปริมาตรรวม 735 ลบ.ม. และถังเก็บน้ำบนดาดฟ้าประจำแต่ละอาคาร มีปริมาตรรวม 921 ลบ.ม. รวมปริมาณน้ำสำรองในโครงการทั้งหมด 1,656 ลบ.ม. เพื่อมิให้เกิดผลกระทบ เกิดการแย่ง	✓	โครงการจัดให้มีการสำรองน้ำในถังเก็บน้ำใต้ดินและถังเก็บน้ำบนดาดฟ้าประจำแต่ละอาคาร มีสำรองเพียงพอสำหรับผู้พักอาศัยในโครงการ จึงไม่เกิดการแย่งน้ำใช้กับชุมชน		ภาพที่ 2-36 ภาพที่ 2-37

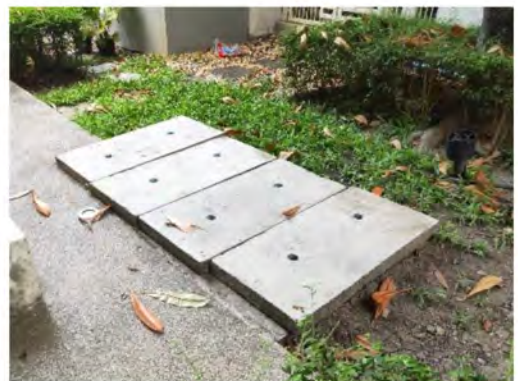
ภาพที่ 2-40 บ่อหน่วงน้ำ

2) จัดให้มีบ่อหน่วงน้ำ 1 บ่อ ขนาดความจุ 828 ลบ.ม. เป็นบ่อพักน้ำก่อนระบายลงสู่ท่อระบายน้ำสาธารณะในช่วงที่มีฝน และใช้เครื่องสูบน้ำ ที่มีอัตราการสูบน้ำที่เหมาะสม คือ 0.125 ลบ.ม./วินาที จำนวน 2 เครื่อง (รวมอัตราการระบาย 0.25 ลบ.ม./วินาที) ซึ่งจะทำให้ระบายน้ำออกจากพื้นที่โครงการได้ไม่เกินไปกว่าอัตราการระบายน้ำในปัจจุบัน	✓		โครงการจัดให้มีบ่อหน่วงน้ำก่อนระบายลงสู่ท่อระบายน้ำ	ภาพที่ 2-40 ภาพที่ 2-41

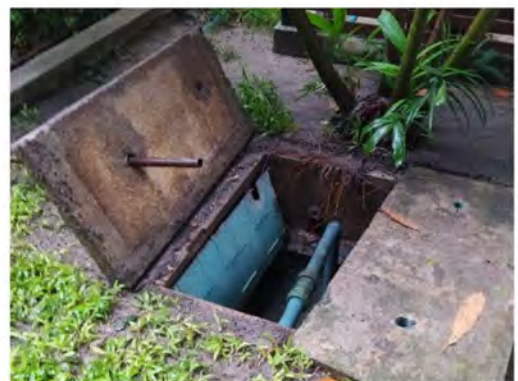
ภาพที่ 2-42 การตรวจสอบระบบท่อระบายน้ำ

3) มีการตรวจสอบระบบท่อระบายน้ำภายในพื้นที่โครงการอยู่เสมอ ให้อยู่ในสภาพดี ไม่อุดตัน โดยเฉพาะอย่างยิ่งช่วงเข้าสู่ฤดูฝน หากพบว่ามีการชำรุดเสียหาย ต้องดำเนินการแก้ไขทันที	✓		โครงการจัดให้มีการตรวจสอบระบบท่อระบายน้ำภายในพื้นที่โครงการให้อยู่ในสภาพดีอยู่เสมอ	ภาพที่ 2-42 ภาคผนวก 5
