รายงานผลการปฏิบัติตามมาตรการป้องกันและแก้ไขผลกระทบ
สิ่งแวดล้อมและมาตรการติดตามตรวจสอบผลกระทบสิ่งแวดล้อม

โครงการเหมืองแร่หินอุตสาหกรรมชนิดหินปูน
เพื่ออุตสาหกรรมก่อสร้าง
ประทานบัตรเลขที่ 28103/16511
ตำบลหน้าพระลาน อำเภอเฉลิมพระเกียรติ จังหวัดสระบุรี

ของ
บริษัท ไกรสิน จำกัด

มีนาคม 2567

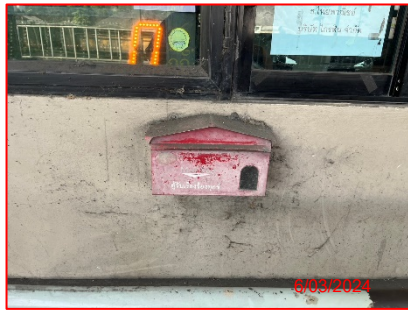
(1) กล่องรับเรื่องร้องเรียน

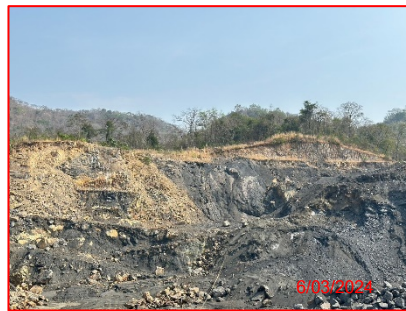
(2) ลักษณะหน้าเหมืองปัจจุบัน

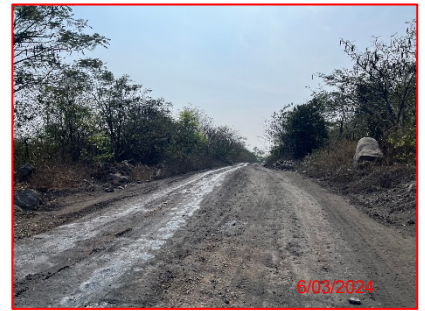
(3) เส้นทางขนส่งแร่และการปลูกต้นไม้ริม
แนวเส้นทางขนส่งแร่

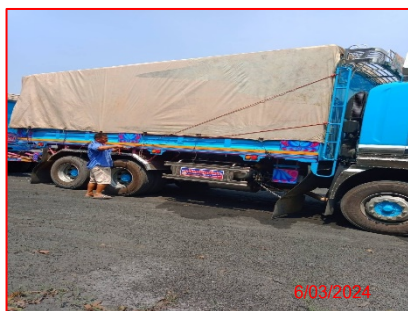
(4) การปิดคลุมรถบรรทุก

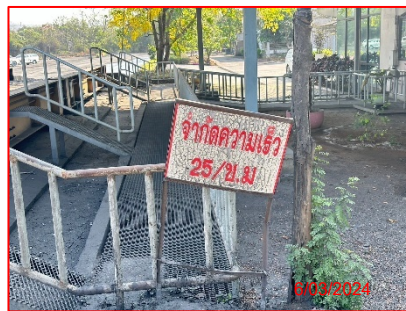
(5) ป้ายแจ้งเตือนจำกัดความเร็วรถ

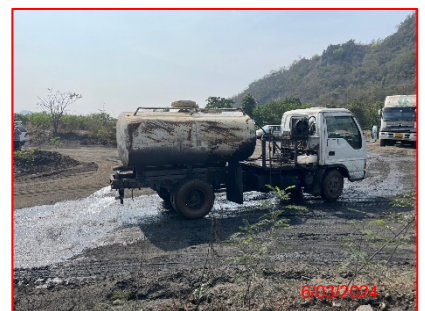
(6) การฉีดพรมน้ำเส้นทางขนส่งแร่

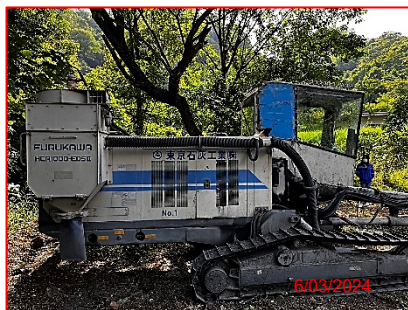
(7) รถเจาะรูระเบิด

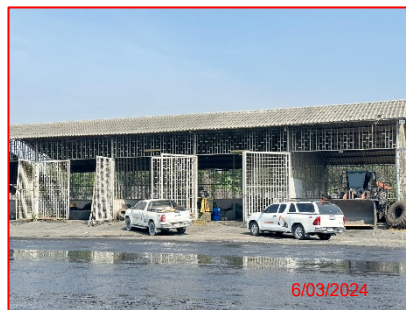
(8) โรงซ่อมบำรุงเครื่องจักร

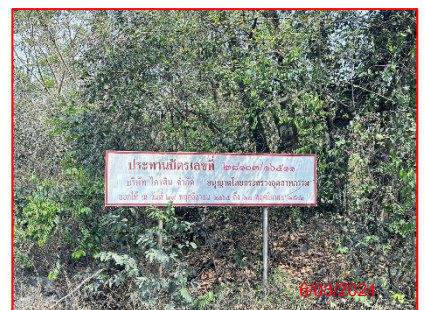
(9) ป้ายแสดงประทานบัตร

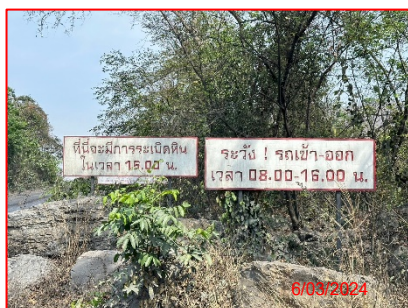
(10) ป้ายแจ้งบอกเวลาระเบิดหิน และป้าย
เตือนระวังรถเข้า-ออก

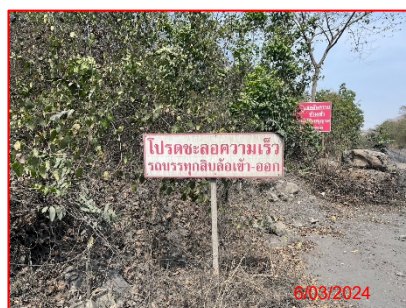
(11) ป้ายชะลอความเร็ว

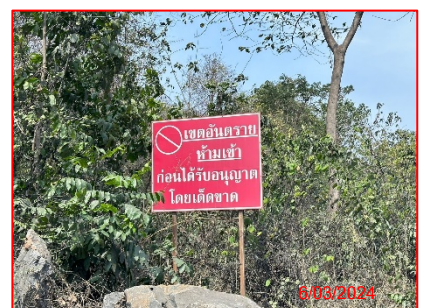
(12) ป้ายแสดงเขตอันตรายห้ามเข้า

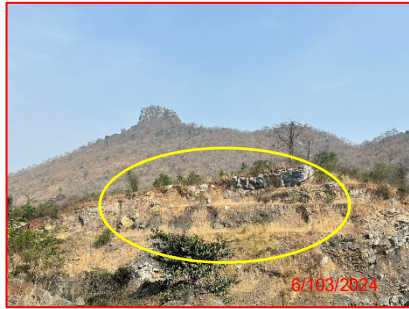
(13) แนวไม้ยืนต้นบริเวณขอบเขตโครงการ
ด้านทิศเหนือ

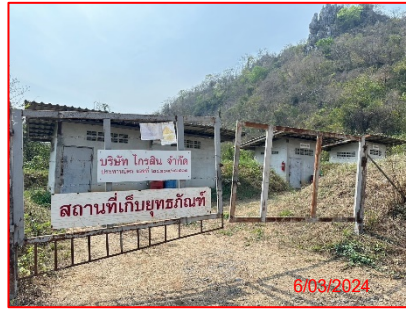
(14) อาคารเก็บขยะกักกัน

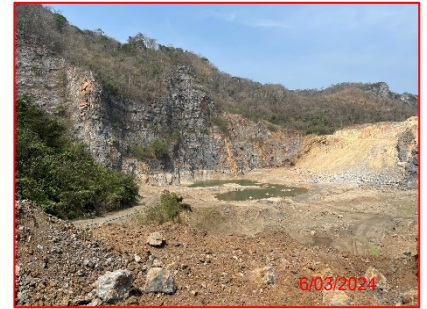
(15) บ่อเหมืองเดิมทางด้านทิศตะวันตก

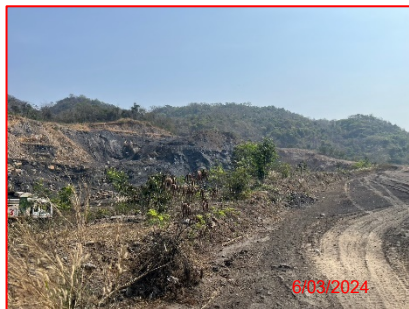
(16) การปลูกไม้ยืนต้นบนคันทำนบ

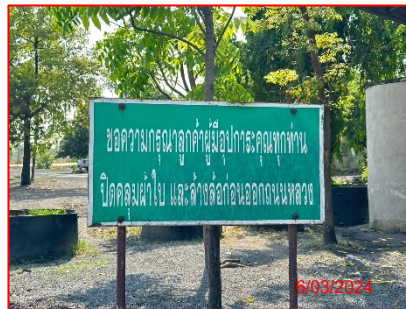
(17) ป้ายแจ้งการปิดคลุมผ้าใบและล้างล้อ
รถบรรทุกก่อนออกถนนหลวง

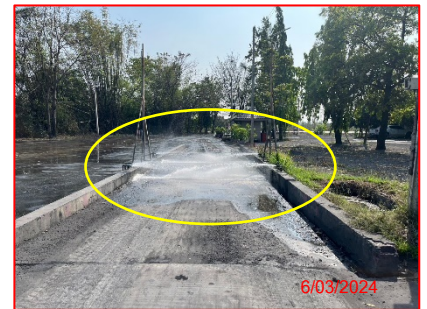
(18) ระบบฉีดล้างล้ออัตโนมัติ

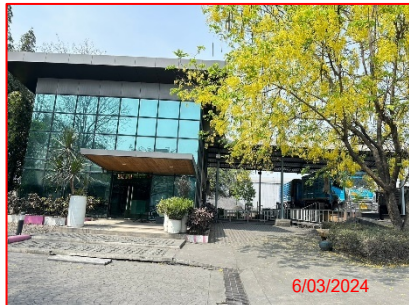
(19) สภาพภูมิทัศน์บริเวณสำนักงานโรงโม่
หินของโครงการ

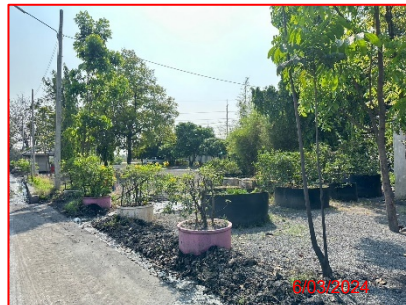
(20) สภาพภูมิทัศน์บริเวณโรงโม่หินของ
โครงการ

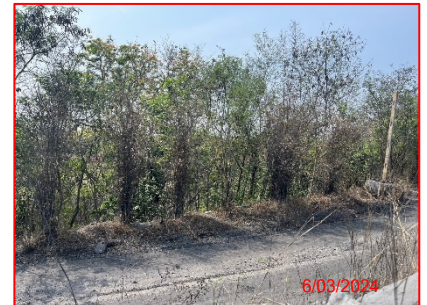
(21) การปลูกต้นไม้ริมรอบโรงโม่หิน

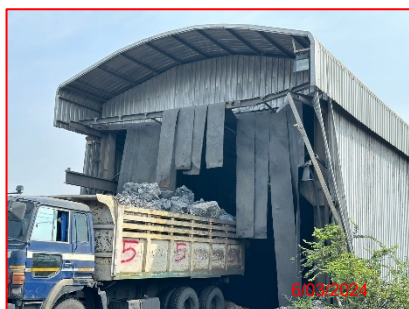
(22) การปิดคลุมหลังคาถังรับหิน
และปากโม่หิน

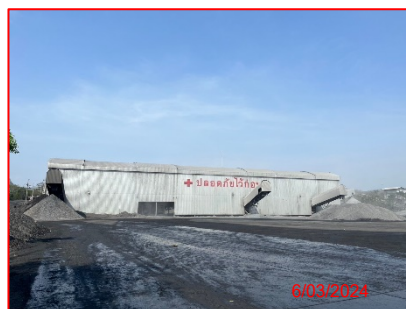
(23) อาคารปิดคลุมโรงโม่หินและสายพาน
ลำเลียงหิน

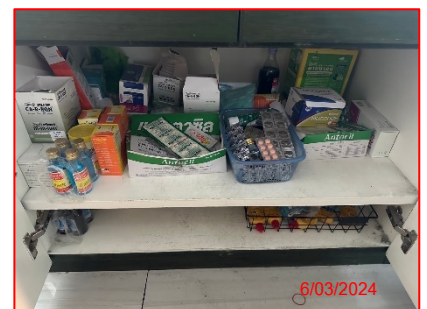
(24) การบริการปฐมพยาบาลเบื้องต้น
