รายงานผลการปฏิบัติตามมาตรการป้องกันและแก้ไขผลกระทบสิ่งแวดล้อม
และมาตรการติดตามตรวจสอบคุณภาพสิ่งแวดล้อม ในระยะดำเนินการ
โครงการ โนเบล บี เทอร์ตี่ทรี

ซอยสุขุมวิท 33 แขวงคลองตันเหนือ เขตวัฒนา กรุงเทพฯ

ระหว่างเดือนมกราคม-มิถุนายน พ.ศ. 2567

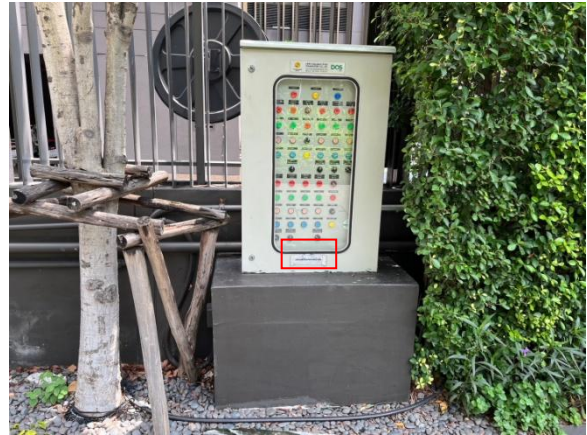
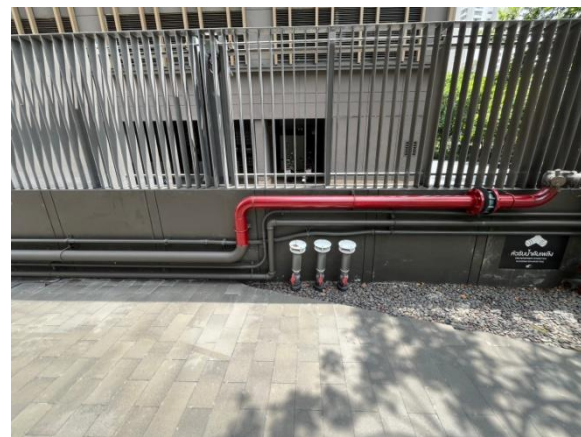
รูปที่ 2-31 ระบบกำจัดก๊าซมีเทนและละอองที่เกิดจากระบบบำบัดน้ำเสีย

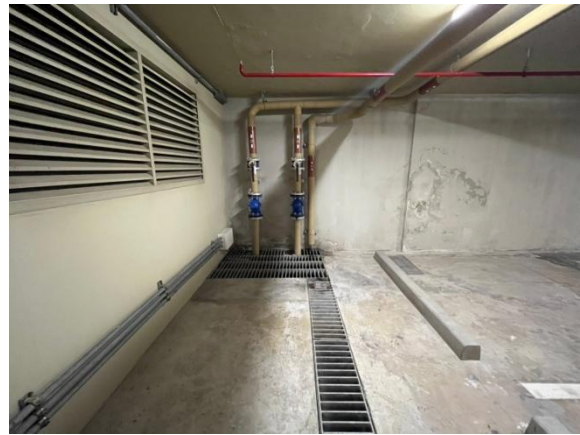
รูปที่ 2-34 จัดให้ชั้นใต้ดินที่ 1-2 มีท่อระบายน้ำเพื่อรวบรวมน้ำฝนไปยังบ่อสูบน้ำ

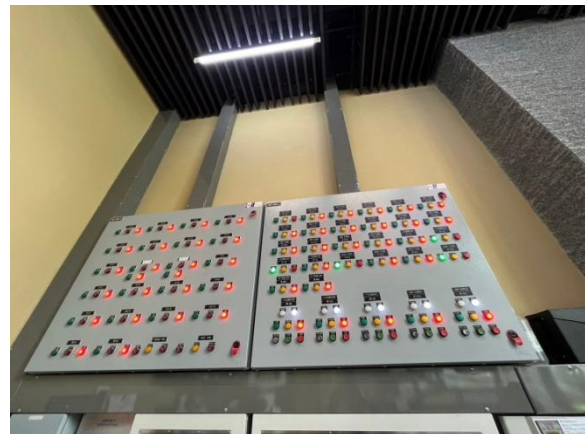
แผงควบคุม (Fire Alarm Control Panel : FCP)

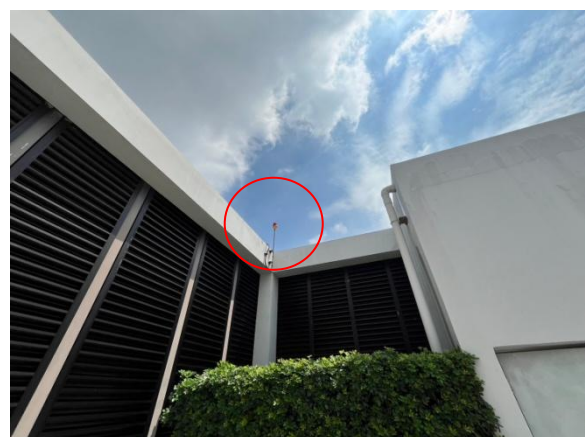
จัดให้มีพื้นที่หนีไฟทางอากาศอยู่ที่บริเวณชั้นดาดฟ้า

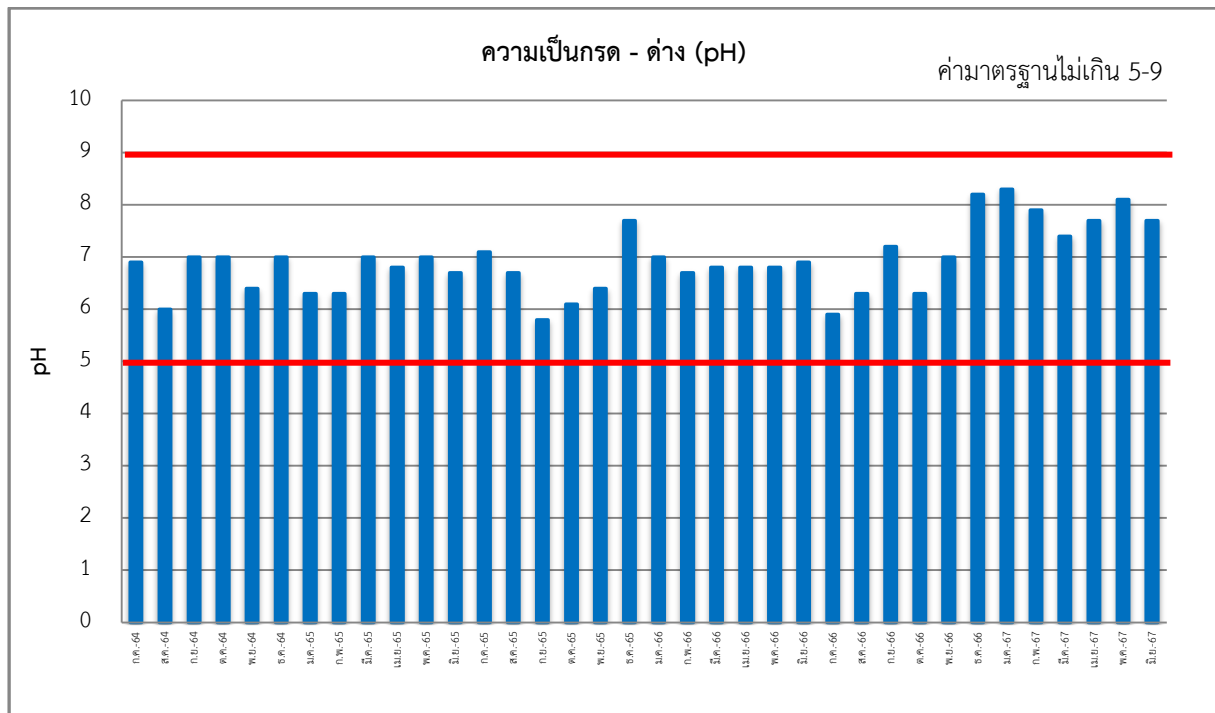
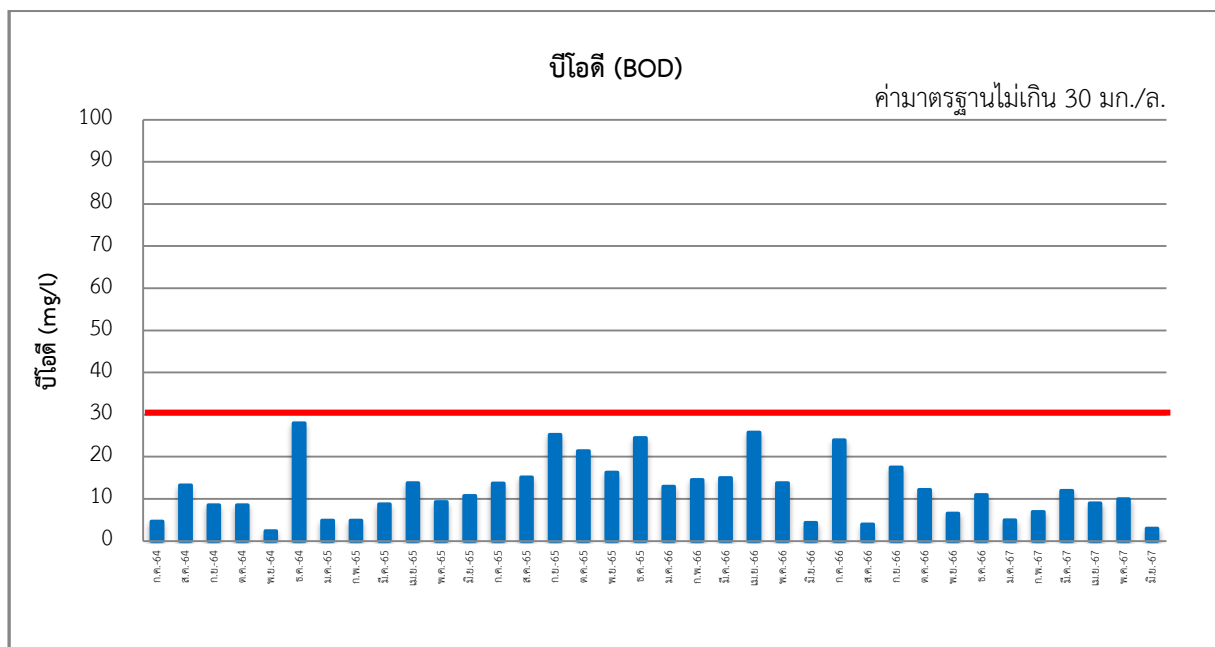
รูปที่ 3-2 เปรียบเทียบผลการติดตามตรวจสอบคุณภาพน้ำที่ออกจากระบบบำบัดน้ำเสีย (Effluent) ของโครงการอาคารชุดโนเบิล บี เทอร์ดีทรี ระหว่างเดือนกรกฎาคม พ.ศ. 2564 - มิถุนายน พ.ศ. 2567

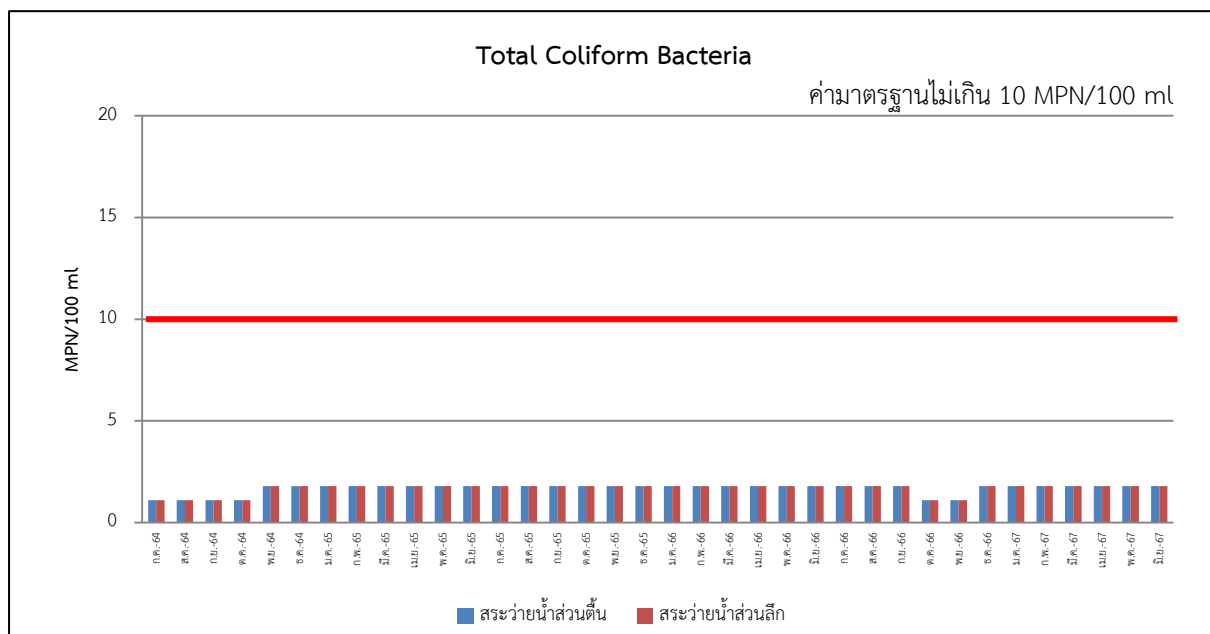
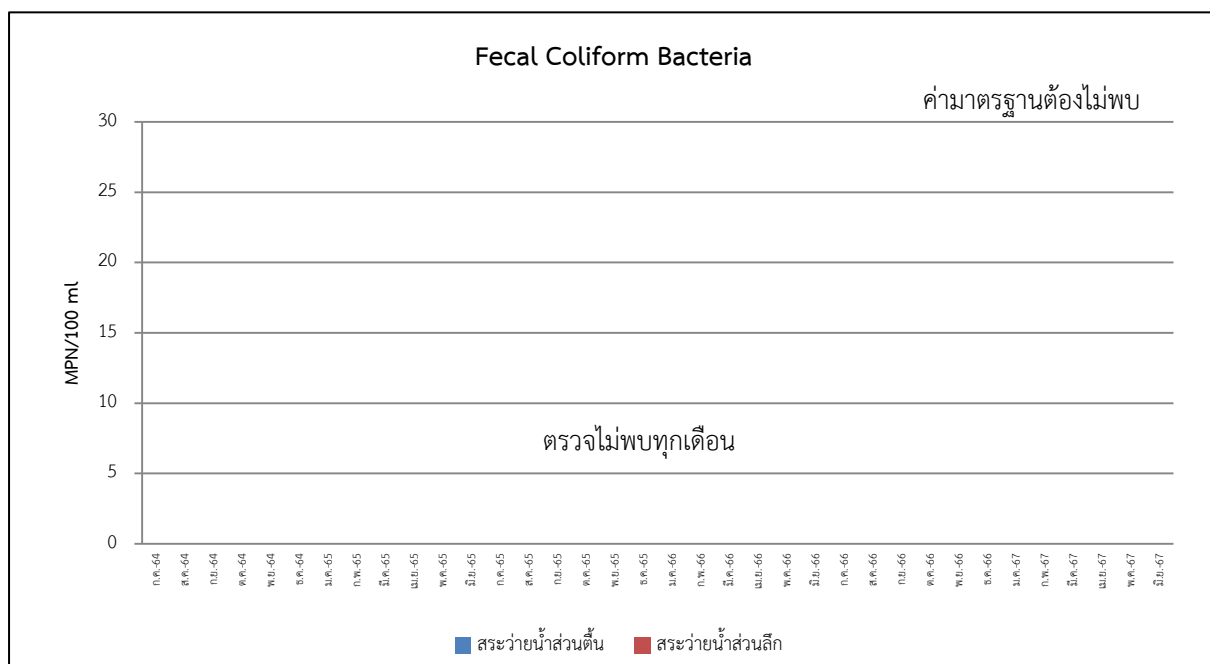
รูปที่ 3-4 เปรียบเทียบผลการติดตามตรวจสอบคุณภาพจากสระว่ายน้ำ ของโครงการอาคารชุดโนเบิล บี เทอร์ดีทรี ระหว่างเดือนกรกฎาคม พ.ศ. 2564 - มิถุนายน พ.ศ. 2567

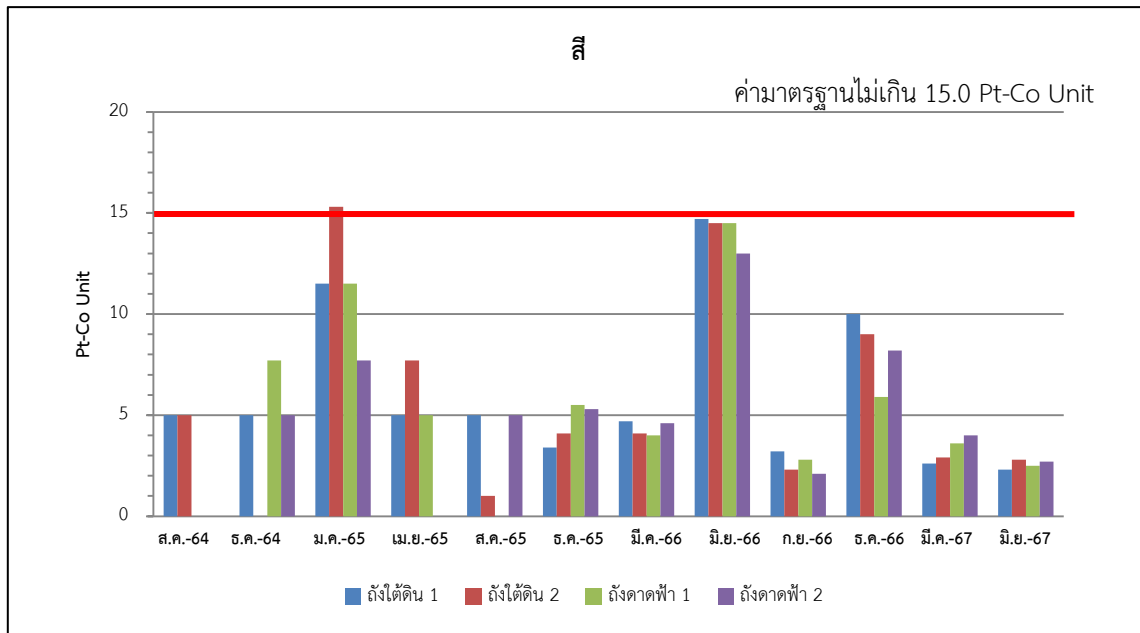
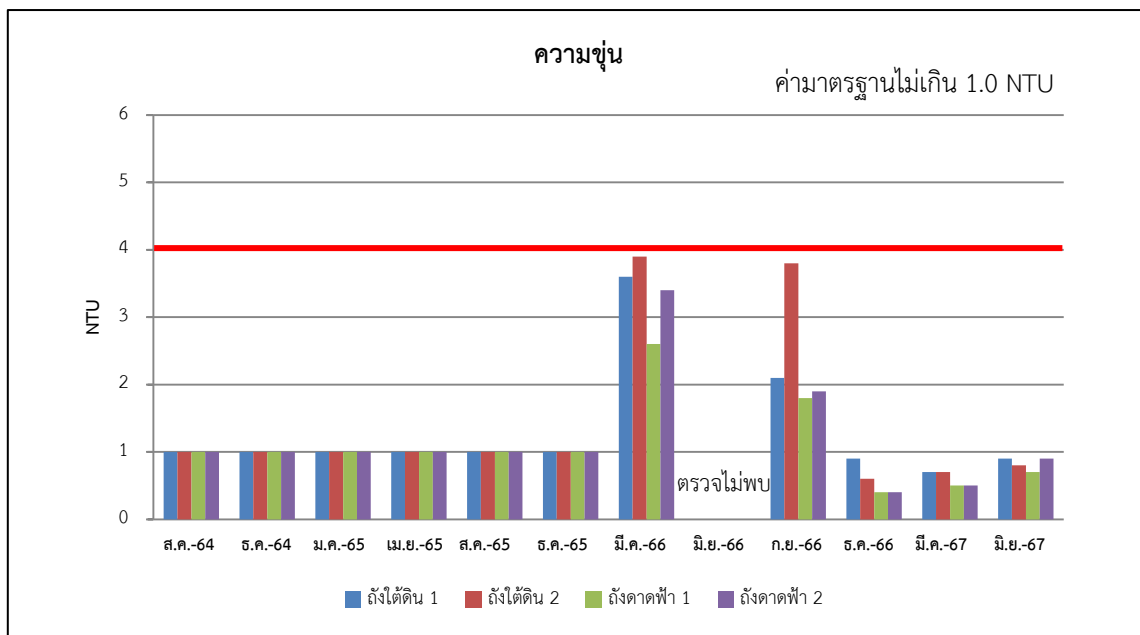
รูปที่ 3-6 เปรียบเทียบผลการติดตามตรวจสอบคุณภาพน้ำใช้จากถังสำรองน้ำของโครงการอาคารชุด โนเบล บี เทอร์ดีทรี ระหว่างปี พ.ศ. 2564 - ปี พ.ศ. 2567
