ผลการติดตามตรวจสอบการปฏิบัติตามมาตรการป้องกันและแก้ไขผลกระทบ สิ่งแวดล้อมและมาตรการติดตามตรวจสอบคุณภาพของสิ่งแวดล้อม

ผลการติดตามเพื่อตรวจสอบการปฏิบัติตามมาตรการป้องกันและแก้ไขผลกระทบสิ่งแวดล้อมและ
มาตรการติดตามตรวจสอบคุณภาพของสิ่งแวดล้อม โครงการ ไมร่า มอนเต้ หัวหิน 94 (MIRA MONTE HUA
HIN 94) ของ ธารธารา ดีเวลลอปเม้นท์ จำกัด (ฉบับประจำเดือนมกราคม-มิถุนายน 2567) ทำการ
ตรวจสอบเมื่อเดือนพฤษภาคม-มิถุนายน 2567

ตารางที่ 2-1 ผลการปฏิบัติตามมาตรการป้องกันและแก้ไขผลกระทบสิ่งแวดล้อม โครงการ ไม่ร่ำ มอนเต้ หัวหิน 94 (MIRA MONTE HUA HIN 94)
ของบริษัท ธารธารา ดีเวลลอปเม้นท์ จำกัด (ระยะก่อสร้าง)

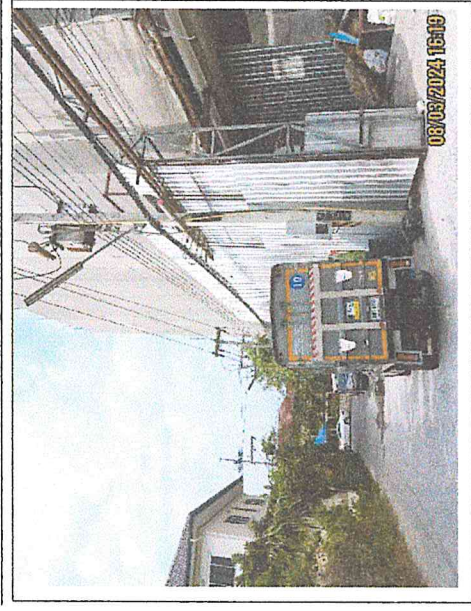
<p>รูปที่ 2-1 รื้อรอบโครงการเมื่อวันที่ 8 มี.ค. 2567</p>

มาตรการป้องกันและแก้ไขผลกระทบสิ่งแวดล้อม	ผลการปฏิบัติตามมาตรการฯ	ปัญหา และ/หรือ ข้อเสนอแนะ	สิ่งอ้างอิง
1. ทรัพยากรสิ่งแวดล้อมทางกายภาพ 1.1 สภาพภูมิประเทศ 1) จัดทำรั้วชั่วคราวตลอดแนวเขตที่ดินโดยรอบโครงการ โดยใช้รั้วสูง 6 เมตร เพื่อจำกัดการเปลี่ยนแปลงสภาพภูมิประเทศให้อยู่ภายในเขตพื้นที่โครงการเท่านั้น รวมถึงป้องกันบุคคลภายนอก มิให้เข้ามาภายในพื้นที่โครงการ	✓	- ในช่วงก่อสร้างมีการจัดทำรั้วชั่วคราวตลอดแนวเขตที่ดินโดยรอบโครงการ โดยใช้รั้วสูง 6 เมตร	รูปที่ 2-1

1.4 คุณภาพอากาศ 1) มาตรการด้านการเตรียมและดูแลพื้นที่ก่อสร้าง 1.1 ติดตั้งรั้วชั่วคราวตลอดแนวเขตที่ดินของโครงการ โดยใช้รั้วสูง 6 เมตร เพื่อจำกัดการก่อสร้างให้อยู่ภายในเขตพื้นที่โครงการเท่านั้น และช่วยป้องกันฝุ่นละอองจากกิจกรรมการก่อสร้างออกสู่พื้นที่โดยรอบโครงการ	✓	- ในช่วงก่อสร้างมีการจัดทำรั้วชั่วคราวตลอดแนวเขตที่ดินของโครงการ โดยใช้รั้วสูง 6 เมตร	-	รูปที่ 2-1

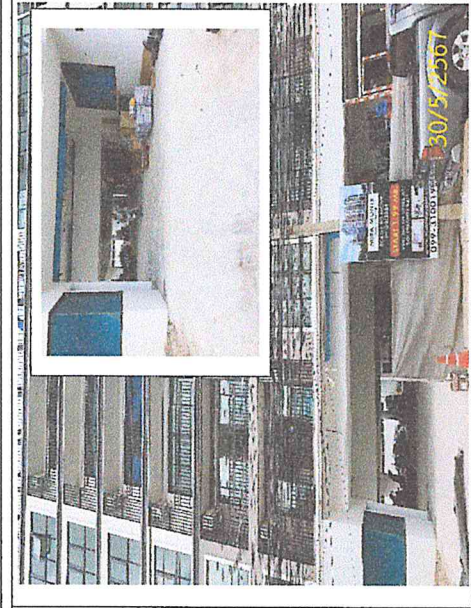
<p>รูปที่ 2-2 ทางเข้าออกโครงการเมื่อวันที่ 30 พ.ค. 2567</p>

2) จัดให้มีรั้วระยะระบายน้ำชั่วคราวรอบพื้นที่ก่อสร้าง พร้อมบ่อตกตะกอนก่อนระบายออกสู่ท่อระบายน้ำสาธารณะ	✓	- จัดให้มีรั้วระยะระบายน้ำชั่วคราวรอบพื้นที่ก่อสร้าง พร้อมบ่อตกตะกอน ก่อนระบายออกสู่ท่อระบายน้ำสาธารณะ	รูปที่ 2-2

1.2 บริเวณปากทางเข้า-ออก ต้องปิดทึบตลอดเวลา โดยเปิดเฉพาะเมื่อมีรถเข้า-ออก และต้องรักษาสภาพผิวถนนให้สะอาดปราศจากเศษหิน ดิน ทราย หรือฝุ่น ตกค้างจนกว่าการก่อสร้าง จะแล้วเสร็จ	✓	- บริเวณปากทางเข้า-ออก ไม่ได้ปิดทึบตลอดเวลา เนื่องจากพื้นที่โครงการ มีพื้นที่ค่อนข้างจำกัด ไม่มีช่องว่างระบายอากาศ	-	รูปที่ 2-2

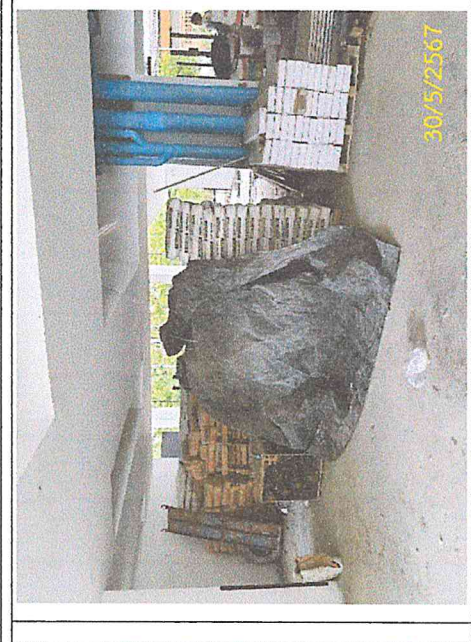
<p>รูปที่ 2-3 วัสดุภายในโครงการ</p>

6) มาตรการด้านการก่อสร้าง 6.1 กองวัสดุที่มีฝุ่นละอองต้องปิดหรือคลุมด้วยวัสดุหรืออุปกรณ์ที่สามารถป้องกันการฟุ้งกระจายหรือเก็บไว้ในพื้นที่ปิดล้อมหรือฉีดยาด้วยน้ำหรือวิธีการอื่นที่ป้องกันการฟุ้งกระจายของฝุ่นละออง 6.2 การผสมคอนกรีต การใส่ไม้ การกระทำใดๆ ที่ก่อให้เกิดฝุ่นละอองต้องทำในพื้นที่ปิดล้อม หรือมีผ้าคลุม หรือใช้วิธีการป้องกันการฟุ้งกระจายของฝุ่นละออง 6.3 หลีกเลี่ยงการขุดผิวคอนกรีต ถ้าต้องทำต้องทำให้ผิวคอนกรีตเปียกก่อน 6.4 การนำปูนซีเมนต์ผงเข้ามาในพื้นที่ก่อสร้างต้องนำเข้ามาโดยบรรจุภาชนะที่มีมิดชิด 6.5 ในกรณีที่ต้องใช้ปูนผงปริมาณน้อยสามารถนำมาใช้ได้ หลังจากใช้แล้ว ต้องเก็บในถุงให้มิดชิด	- - - - -	- - - - -	รูปที่ 2-3 - - - - รูปที่ 2-3

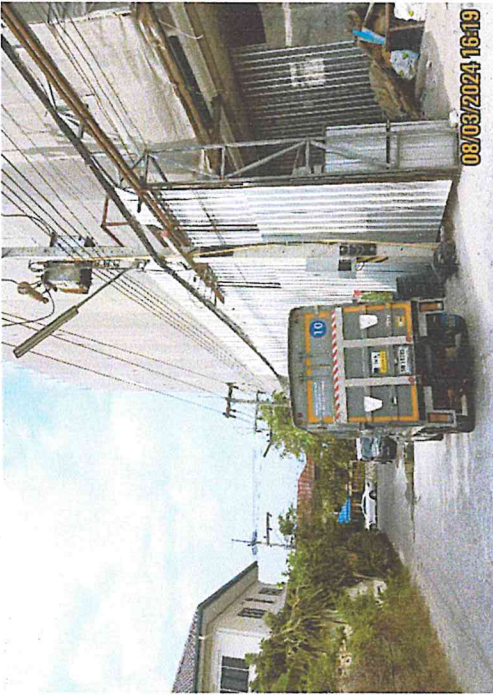
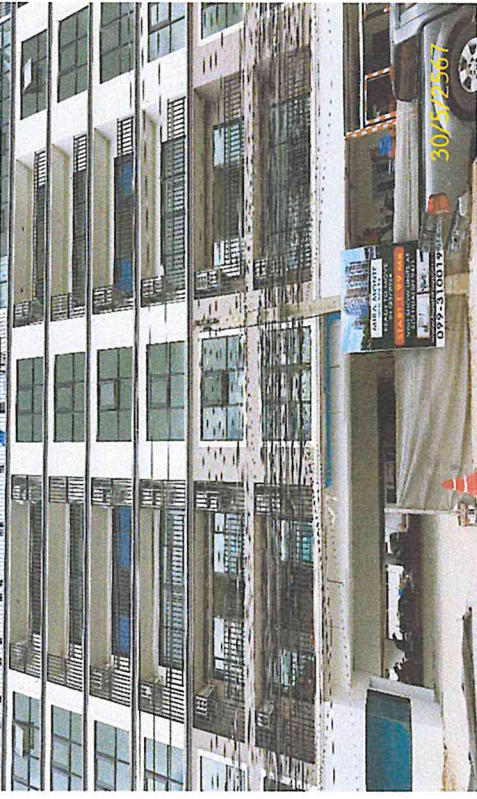
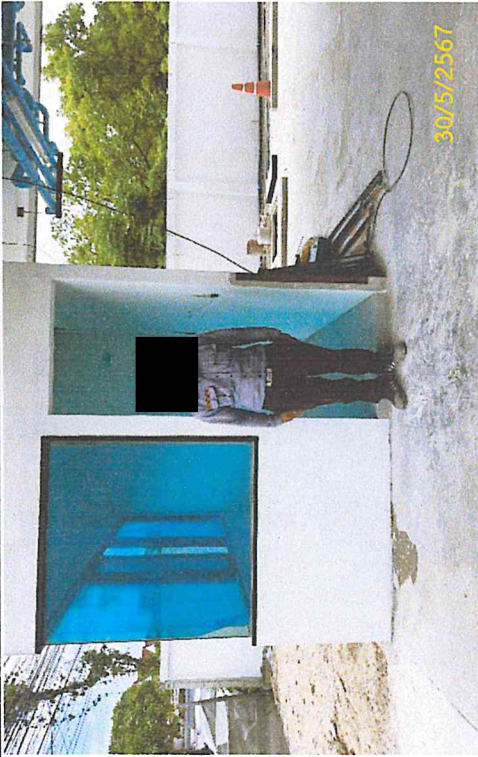
<p>รูปที่ 2-2.1 รื้อรอบโครงการไม่ร่ำ เมื่อวันที่ 8 มีนาคม 2567</p>

<p>รูปที่ 2-2.1(ต่อ) รื้อรอบโครงการไม่ร่ำ เมื่อวันที่ 30 กรกฎาคม 2567</p>

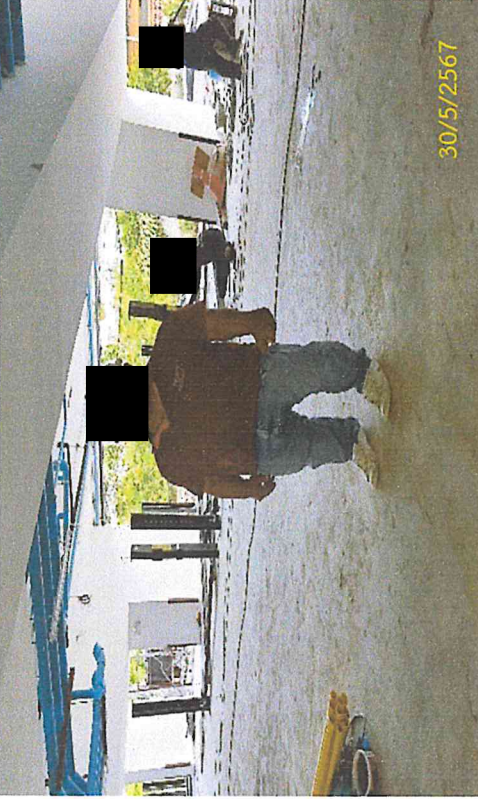
- พื้นที่ก่อสร้างโครงการ	- เรายามคอยรักษาความปลอดภัย - เรื่องร้องเรียนจากทรัพย์สินสูญหาย หรือเหตุอันตรายต่อคนงานและชุมชนใกล้เคียง	- ทุกวัน ตลอดระยะเวลาการก่อสร้าง	- มีเวรยามประจำโครงการ 2 คนสลับกัน	รูปที่ 2-2.2

<p>รูปที่ 2-2.2 เจ้าหน้าที่ รปภ. ภายในโครงการ</p>	<p>รูปที่ 2-2.3 การแต่งกายของคนงานโครงการ</p>
