บทที่ 2 ผลการดำเนินการตามมาตรการป้องกันและแก้ไขผลกระทบสิ่งแวดล้อม

ตารางที่ 2.1-1 ผลการดำเนินการตามมาตรการป้องกันและแก้ไขผลกระทบสิ่งแวดล้อมทั่วไป

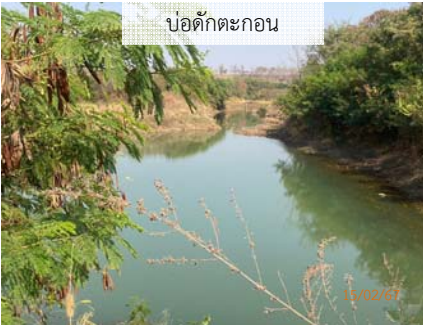
<p>บ่อดักตะกอน</p>

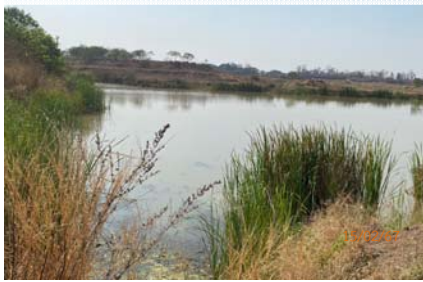
<p>บ่อเหมืองเก่าของโครงการที่ปรับปรุงเป็นบ่อรับน้ำ</p> </div>

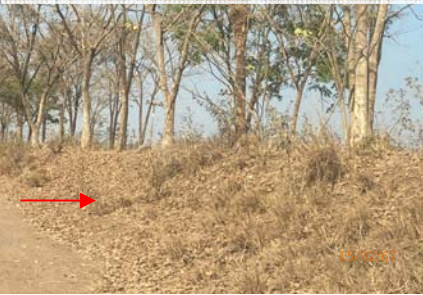
<p>คันทำนบดินด้านทิศตะวันออกของพื้นที่โครงการ</p> </div>

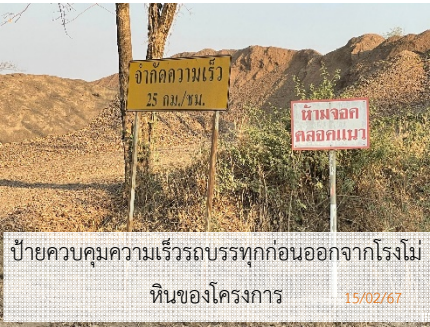
<p>ป้ายควบคุมความเร็วรถบรรทุกก่อนออกจากโรงโม่หินของโครงการ 15/02/67</p>

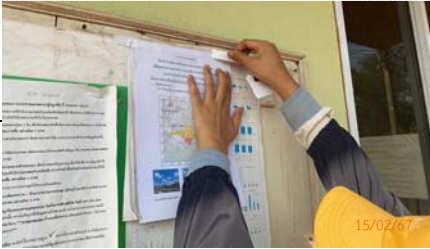
<p>ติดป้ายประชาสัมพันธ์ผลการติดตามตรวจสอบ ผลกระทบสิ่งแวดล้อม</p>

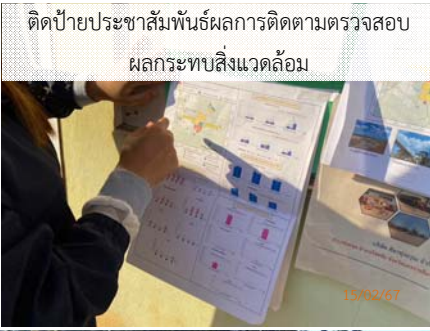
<p>ป้ายประชาสัมพันธ์ผลการติดตามตรวจสอบ ผลกระทบสิ่งแวดล้อมของโครงการ</p>

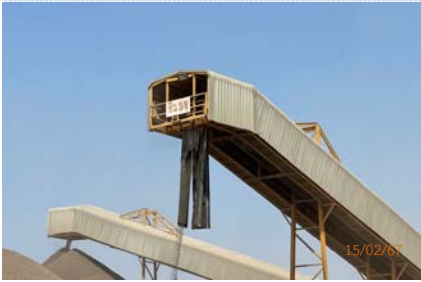
<p>การปิดคลุมยังรับหินใหญ่</p>

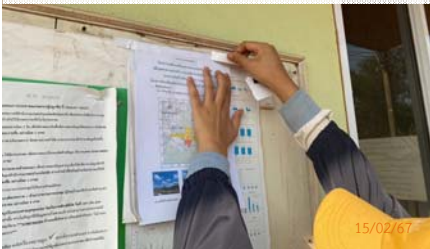
ติดป้ายประชาสัมพันธ์ผลการติดตามตรวจสอบ ผลกระทบสิ่งแวดล้อม

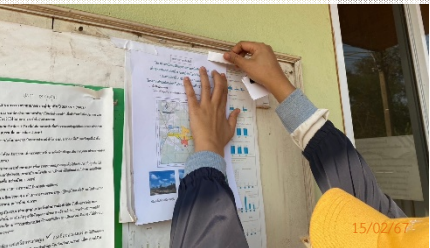
</div> <div data-bbox="1637 687 2065 1018"> <p>ติดป้ายประชาสัมพันธ์ผลการติดตามตรวจสอบ ผลกระทบสิ่งแวดล้อม</p>

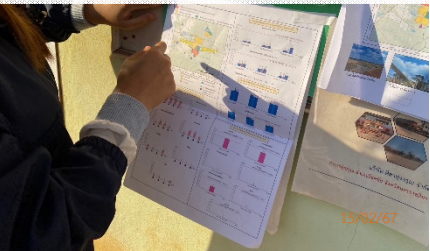
</div> <div data-bbox="1637 1018 2065 1370"> <p>ป้ายประชาสัมพันธ์ผลการติดตามตรวจสอบ ผลกระทบสิ่งแวดล้อมของโครงการ</p>
