การติดตามตรวจสอบการปฏิบัติตามมาตรการป้องกันและแก้ไขผลกระทบสิ่งแวดล้อม โครงการ AIA East Gateway (อาคารเอไอเอ อีสต์เกตเวย์) (ระยะดำเนินการ) ของ บริษัท เอไอเอ จำกัด ระหว่างเดือนมกราคม-มิถุนายน พ.ศ. 2567 ดำเนินการติดตามตรวจสอบโดยนักวิชาการสิ่งแวดล้อม บริษัท ยูไนเต็ด แอนนาลิสต์ แอนด์ เอ็นจิเนียริง คอนซัลแตนท์ จำกัด ร่วมกับผู้แทนบริหารอาคารของ บริษัท เอไอเอ จำกัด และผู้ปฏิบัติงาน ซึ่งดำเนินการติดตามตรวจสอบเมื่อวันที่ 10 พฤษภาคม พ.ศ. 2567 ตามแผนการปฏิบัติตามมาตรการป้องกันและแก้ไขผลกระทบสิ่งแวดล้อมของโครงการที่ได้รับความเห็นชอบจากสำนักงานนโยบายและแผนทรัพยากรธรรมชาติและสิ่งแวดล้อม ตามหนังสือเลขที่ ทส 1010.5/17501 ลงวันที่ 20 ธันวาคม พ.ศ. 2562 แสดงดังภาคผนวก ก-2 โดยมีมาตรการทั่วไปและสิ่งแวดล้อมดังนี้

ตารางที่ 2-1 ผลการปฏิบัติตามมาตรการป้องกันและแก้ไขผลกระทบสิ่งแวดล้อมของ โครงการ AIA East Gateway (อาคารเอไอเอ อีสต์ เกตเวย์) (ระยะดำเนินการ)
ระหว่างเดือนมกราคม-มิถุนายน พ.ศ. 2567

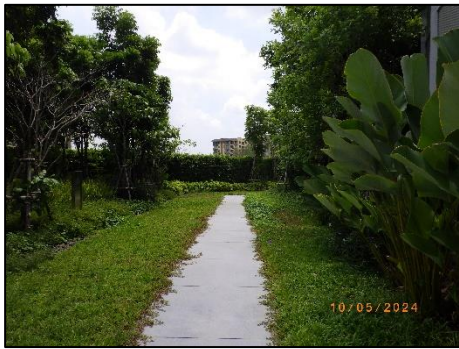
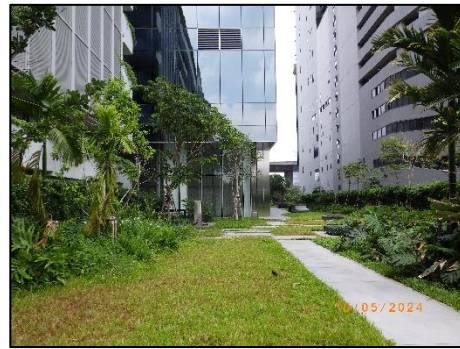
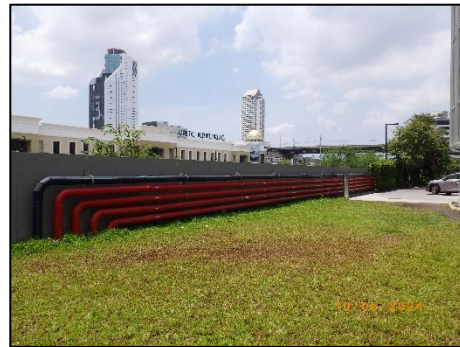
รูปที่ 2-1 แนวรั้วโดยรอบแนวเขตที่ดินของโครงการ

1. ทรัพยากรสิ่งแวดล้อมทางกายภาพ			
1.1 ลักษณะภูมิประเทศ			
1. จัดให้มีรั้วโดยรอบแนวเขตที่ดิน เพื่อกันขอบเขตระหว่างพื้นที่ โครงการกับพื้นที่ข้างเคียง	- โครงการจัดให้มีรั้วโดยรอบแนวเขตที่ดิน เพื่อกันขอบเขตระหว่างพื้นที่ โครงการกับพื้นที่ข้างเคียง	-	รูปที่ 2-1

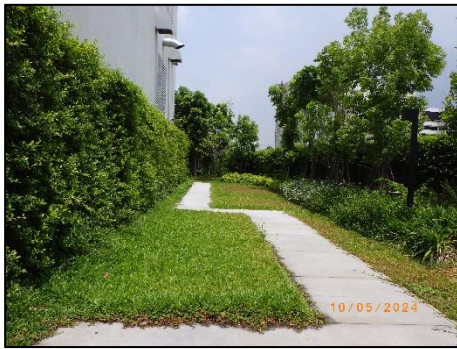
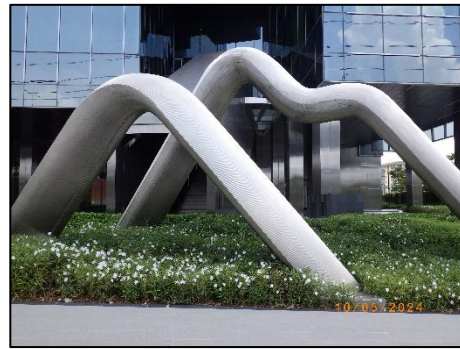
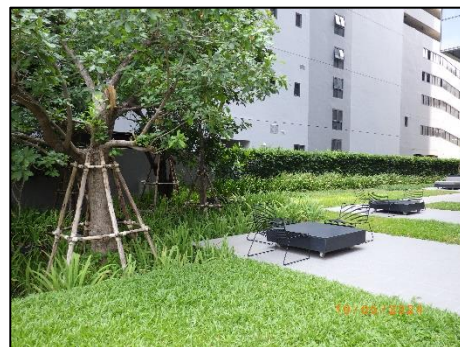
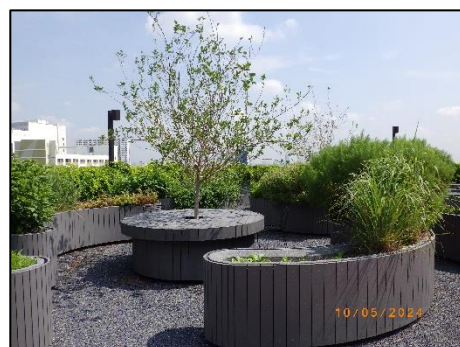
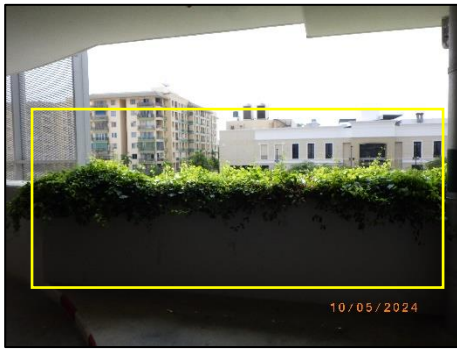
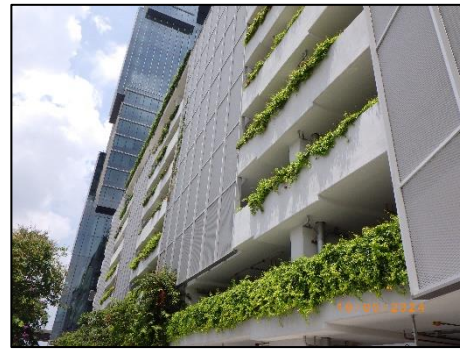
รูปที่ 2-3 พื้นที่สีเขียวภายในโครงการ

มาตรการป้องกันและแก้ไขผลกระทบสิ่งแวดล้อม	ผลการปฏิบัติตามมาตรการป้องกันและแก้ไขผลกระทบสิ่งแวดล้อม	ปัญหา อุปสรรค และแนวทางแก้ไข	หลักฐาน และเอกสารประกอบ
2. จัดให้มีพื้นที่สีเขียวภายในโครงการ ขนาดพื้นที่รวม 2,525.14 ตารางเมตร เพื่อให้ต้นไม้ดังกล่าวสามารถดูดซับมลพิษจากที่จอดรถของโครงการ โดยพันธุ์ไม้ที่โครงการเลือกปลูกมีอัตราการสังเคราะห์แสง 175.44 โมล/ชั่วโมง หรือคิดเป็น 7,719.56 กรัม/ชั่วโมง (คำนวณจาก โมล x มวลโมเลกุล CO ₂ = 175.44 x 44) ซึ่งมากกว่าปริมาณก๊าซคาร์บอนไดออกไซด์ที่เกิดจากรถในโครงการ 6,065.5 กรัม/ชั่วโมง ต้นไม้ในโครงการจึงดูดซับได้เพียงพอ	- โครงการจัดให้มีพื้นที่สีเขียวภายในโครงการ และบริเวณชั้นจอดรถ เพื่อให้ต้นไม้ดังกล่าวสามารถดูดซับมลพิษจากที่จอดรถของโครงการ	-	รูปที่ 2-3

3. บำรุงรักษาและดูแลพื้นที่สีเขียวของโครงการให้มีความสวยงามอย่างสม่ำเสมอ เพื่อช่วยดูดซับฝุ่นละออง	- โครงการจัดให้มีพนักงานดูแลสวน บำรุงรักษา และดูแลพื้นที่สีเขียวของโครงการให้มีความสวยงามอย่างสม่ำเสมอ	-	รูปที่ 2-3

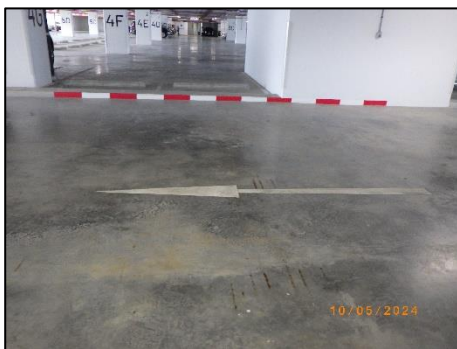
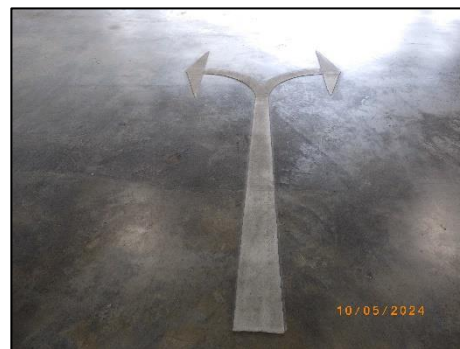
รูปที่ 2-4 เครื่องหมายจราจรบนพื้นทาง

2.2 การคมนาคมขนส่ง			
1. ควรจัดทำเครื่องหมายจราจรบนพื้นทางภายในโครงการให้ชัดเจน เพื่อไม่ให้เกิดความสับสนของเส้นทางการเดินรถ สำหรับผู้มาใช้บริการ	- โครงการจัดทำเครื่องหมายจราจรบนพื้นทางภายในพื้นที่อาคารจอดรถ สำหรับพื้นทางรอบอาคารได้มีการจัดทำเครื่องหมายจราจร ทั้งนี้ จัดให้มีเจ้าหน้าที่รักษาความปลอดภัยเพื่อดูแลความปลอดภัยของผู้ใช้ถนน	-	รูปที่ 2-4 รูปที่ 2-7

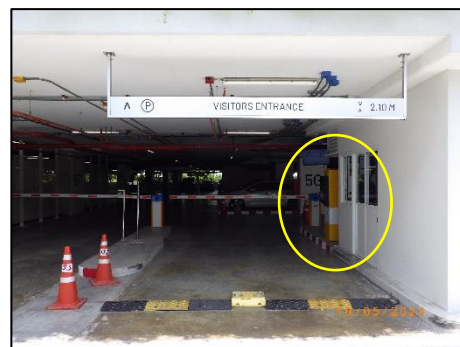
รูปที่ 2-6 ตู้รับ-คืนบัตร

4. วางตำแหน่งผู้รับ-คืนบัตรให้อยู่ห่างจากทางเข้า-ออก เป็นระยะอย่างน้อย 30 เมตร เพื่อลดปัญหาการจราจรติดขัดบริเวณด้านหน้าโครงการ	- โครงการวางตำแหน่งผู้รับ-คืนบัตร บริเวณก่อนเข้าพื้นที่ลานจอดรถ ซึ่งห่างจากทางเข้า-ออก เป็นระยะอย่างน้อย 30 เมตร	-	รูปที่ 2-6

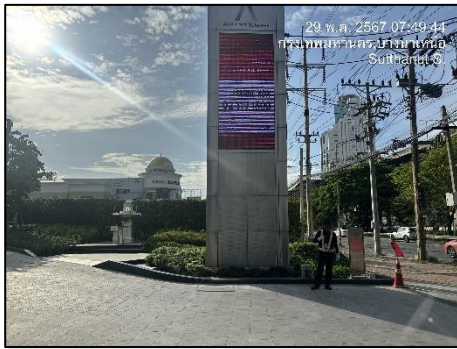
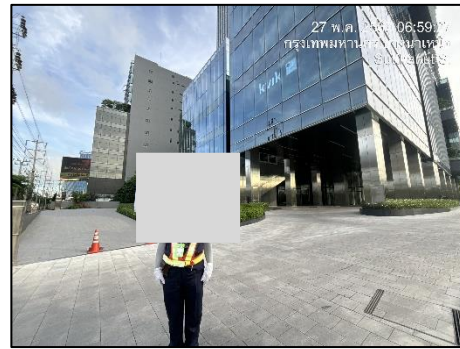
รูปที่ 2-7 เจ้าหน้าที่ควบคุมดูแลการเข้า-ออกของรถในโครงการ

มาตรการป้องกันและแก้ไขผลกระทบสิ่งแวดล้อม	ผลการปฏิบัติตามมาตรการป้องกันและแก้ไขผลกระทบสิ่งแวดล้อม	ปัญหา อุปสรรค และแนวทางแก้ไข	หลักฐาน และเอกสารประกอบ
5. จัดเจ้าหน้าที่เพื่อควบคุมดูแลการเข้า-ออกของรถในโครงการ โดยเฉพาะอย่างยิ่งในช่วงเวลาที่โครงการมีการจัดงานกิจกรรมพิเศษ เพราะเนื่องจากจะมีปริมาณรถหนาแน่นมากกว่าปกติ	- โครงการจัดให้มีเจ้าหน้าที่รักษาความปลอดภัยเพื่อควบคุมดูแลการเข้า-ออกของรถในพื้นที่โครงการ	-	รูปที่ 2-7

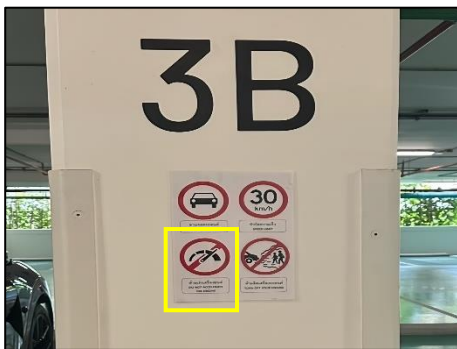
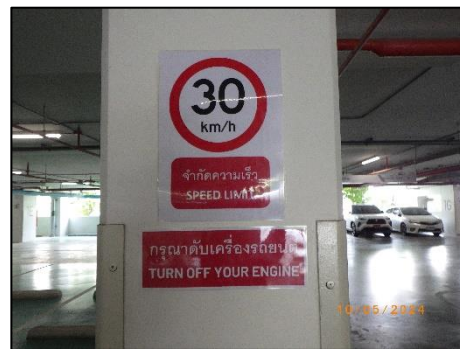
รูปที่ 2-8 ป้ายห้ามแรงเครื่องยนต์ ป้ายจำกัดความเร็ว และป้ายห้ามติดเครื่องยนต์ทิ้งไว้ บริเวณที่จอดรถ

4. ติดป้าย “ห้ามติดเครื่องยนต์” และ “ห้ามเร่งเครื่องยนต์” ไว้บริเวณที่จอดรถและกำชับให้เจ้าหน้าที่รักษาความปลอดภัยควบคุมดูแลให้ผู้ขับขีรถยนต์ปฏิบัติตามป้ายเตือนอย่างเคร่งครัด	- โครงการได้จัดทำป้ายห้ามติดเครื่องยนต์ และป้ายห้ามเร่งเครื่องยนต์ชั่วคราว ไว้บริเวณที่จอดรถ โดยป้ายห้ามเร่งเครื่องยนต์ถาวรอยู่ระหว่างดำเนินการส่งมอบ และจัดให้มีเจ้าหน้าที่รักษาความปลอดภัยเป็นผู้ดูแลควบคุมให้ผู้ขับขีรถยนต์ปฏิบัติตามป้ายเตือน	-	รูปที่ 2-8

2) ระดับเสียง			
1. จัดทำป้ายจำกัดความเร็วของรถยนต์ที่วิ่งภายในโครงการ เพื่อชะลอความเร็วรถและลดเสียงจากการจราจร	- โครงการได้จำกัดความเร็วรถในพื้นที่โครงการไว้ไม่เกิน 30 กิโลเมตรต่อชั่วโมง โดยทำการติดป้ายจำกัดความเร็วของรถที่บริเวณที่จอดรถของโครงการ และมีสัญญาณชะลอความเร็ว บริเวณตู้รับ-คืนบัตร เพื่อชะลอความเร็วรถและลดเสียงจากการจราจร และจัดให้มีเจ้าหน้าที่รักษาความปลอดภัยเป็นผู้ดูแลควบคุมให้ผู้ขับขีรถยนต์ปฏิบัติตามป้ายเตือน	-	รูปที่ 2-8 รูปที่ 2-9

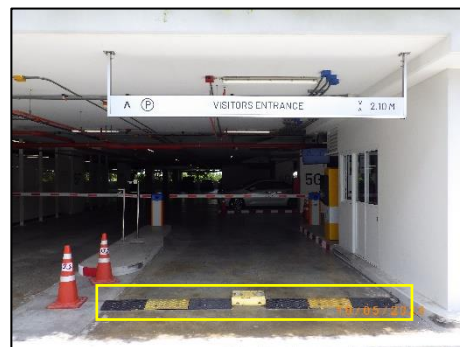
รูปที่ 2-9 สันนูนชะลอความเร็ว

2. จัดให้มีคันชะลอความเร็วที่มีขนาดตามที่มาตรฐานกำหนด	- โครงการจัดให้มีคันชะลอความเร็ว บริเวณตู้รับ-คืนบัตร	-	รูปที่ 2-9

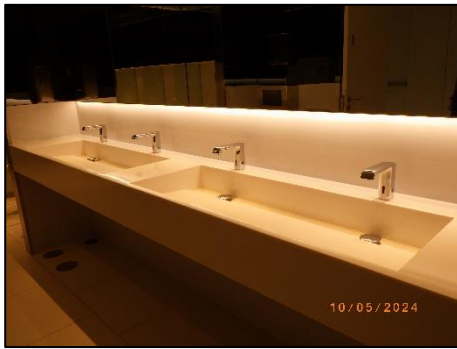
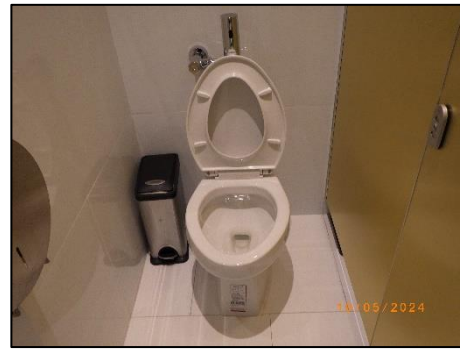
รูปที่ 2-13 สุขภัณฑ์ประหยัดน้ำ

2.3 การใช้น้ำ			
1. ติดตั้งสุขภัณฑ์ประหยัดน้ำ	- โครงการเลือกใช้และติดตั้งสุขภัณฑ์ประหยัดน้ำเรียบร้อยแล้ว	-	รูปที่ 2-13
2. รณรงค์/ประชาสัมพันธ์ให้พนักงาน ผู้ใช้บริการให้ใช้น้ำอย่างประหยัด	- โครงการประชาสัมพันธ์ให้พนักงาน ผู้ใช้บริการ ใช้น้ำอย่างอย่างประหยัดโดยการติดป้ายรณรงค์	-	รูปที่ 2-14

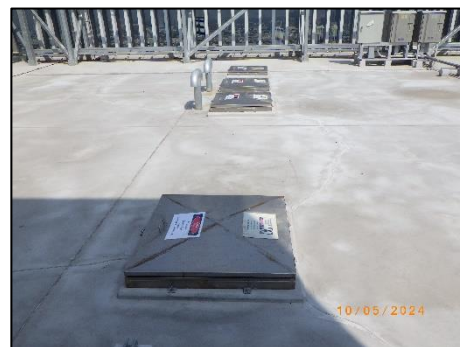
รูปที่ 2-15 ถังเก็บน้ำมีฝาปิดมิดชิด ยกสูงจากพื้น

5. ถังเก็บน้ำใต้ดิน มีฝาปิดบ่มิดชิด และยกสูงจากพื้นดิน เพื่อป้องกันการปนเปื้อนของเศษดินและน้ำภายนอกเข้าสู่ถังเก็บน้ำใช้	- โครงการจัดให้ถังเก็บน้ำใต้ดิน มีฝาปิดบ่มิดชิด และยกสูงจากพื้นดิน เพื่อป้องกันการปนเปื้อนของเศษดินและน้ำภายนอกเข้าสู่ถังเก็บน้ำใช้	-	รูปที่ 2-15

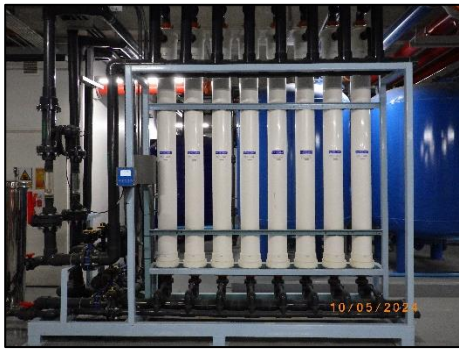
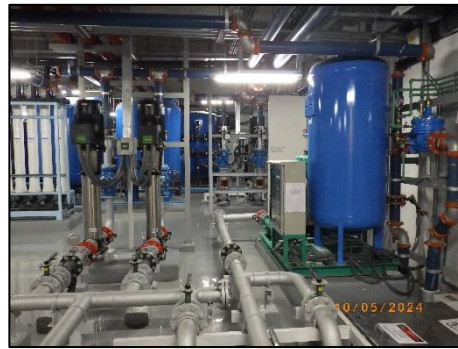
รูปที่ 2-17 ระบบรีไซเคิลน้ำ

4. น้ำทิ้งที่ผ่านการบำบัดจากระบบบำบัดน้ำเสียบางส่วนจะนำกลับมารดน้ำพื้นที่สีเขียวภายในพื้นที่โครงการ และบางส่วนจะระบายเข้าสู่ระบบระบายน้ำของโครงการ ซึ่งเชื่อมต่อกับท่อระบายน้ำสาธารณะถนนเทพรัตน (บางนา-ตราด) ต่อไป	- โครงการได้นำน้ำทิ้งที่ผ่านการบำบัดจากระบบบำบัดน้ำเสียบางส่วนกลับมาใช้ในพื้นที่โครงการ ได้แก่ รดน้ำต้นไม้ ระบบน้ำสำหรับสุขภัณฑ์ ชักโครก และโถปัสสาวะ และบางส่วนระบายเข้าสู่ระบบระบายน้ำของโครงการ	-	รูปที่ 2-17

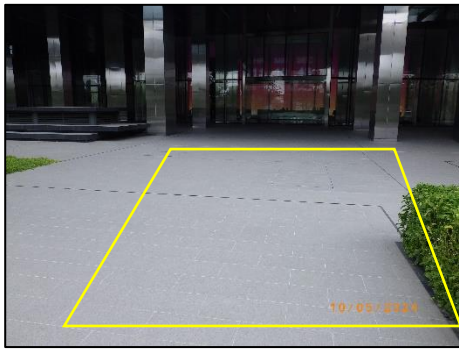
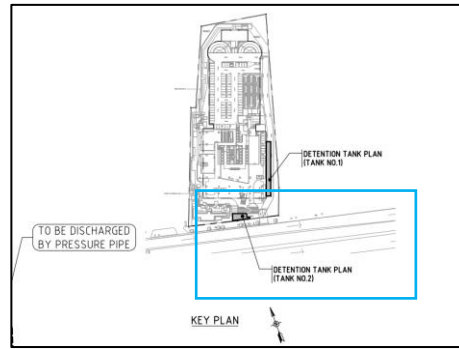
รูปที่ 2-19 บ่อหน่วงน้ำ

2.5 การระบายน้ำและป้องกันน้ำท่วม			
1. จัดให้มีบ่อหน่วงน้ำ จำนวน 2 บ่อ ความจุรวมประมาณ 1,296.03 ลูกบาศก์เมตร ซึ่งสามารถรองรับน้ำหลากภายในโครงการได้อย่างเพียงพอ จากนั้นจะถูกสูบน้ำเข้าสู่บ่อตรวจคุณภาพน้ำพร้อมตะแกรงดักขยะ โดยภายในบ่อหน่วงน้ำจะติดตั้งเครื่องสูบน้ำ เพื่อควบคุมอัตราการระบายน้ำไม่ให้เกินก่อนพัฒนาโครงการก่อนระบายออกสู่ท่อระบายน้ำริมถนนเทพรัตน (บางนา-ตราด)	- โครงการจัดให้มีบ่อหน่วงน้ำ จำนวน 2 บ่อเรียบร้อยแล้ว	-	รูปที่ 2-19

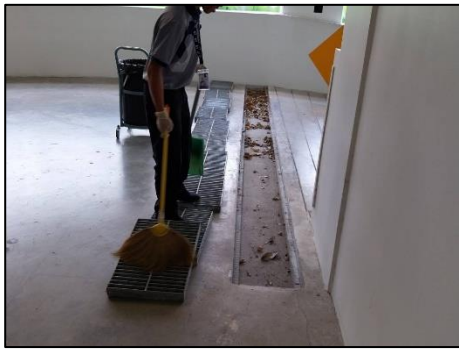
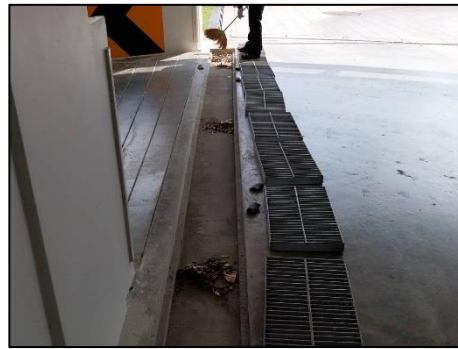
รูปที่ 2-21 การทำความสะอาดระบบท่อระบายน้ำ

มาตรการป้องกันและแก้ไขผลกระทบสิ่งแวดล้อม	ผลการปฏิบัติตามมาตรการป้องกันและแก้ไขผลกระทบสิ่งแวดล้อม	ปัญหา อุปสรรค และแนวทางแก้ไข	หลักฐาน และเอกสารประกอบ
3. ทำความสะอาดระบบท่อระบายน้ำ และบ่อบำบัดน้ำของโครงการเป็นประจำ โดยเฉพาะช่วงก่อนเข้าฤดูฝน	- โครงการจัดให้มีพนักงานทำความสะอาดทำความสะอาดระบบท่อระบายน้ำและบ่อบำบัดน้ำของโครงการเป็นประจำ	-	รูปที่ 2-21

5. จัดให้มีการลอกท่อระบายน้ำฝนของโครงการอย่างสม่ำเสมอ เพื่อไม่ให้เกิดการอุดตันภายในเส้นท่อ	- โครงการจัดให้มีพนักงานทำความสะอาดตรวจสอบและทำความสะอาดท่อระบายน้ำฝนของโครงการอย่างสม่ำเสมอ	-	รูปที่ 2-21

6. จัดให้มีการทำความสะอาดตะแกรงของบ่อดักขยะของโครงการอย่างสม่ำเสมอ เพื่อไม่ให้เป็นการกีดขวางการระบายน้ำจากโครงการสู่ท่อระบายน้ำสาธารณะริมถนนเทพรัตน (บางนา-ตราด)	- โครงการจัดให้มีพนักงานทำความสะอาดตรวจสอบและทำความสะอาดตะแกรงของบ่อดักขยะของโครงการอย่างสม่ำเสมอ	-	รูปที่ 2-21

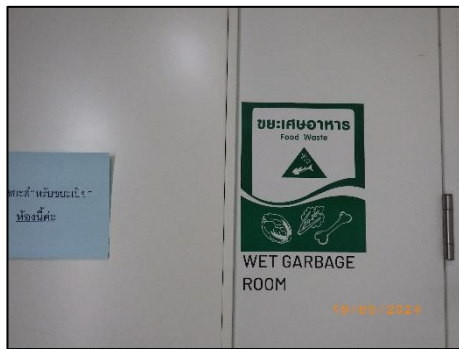
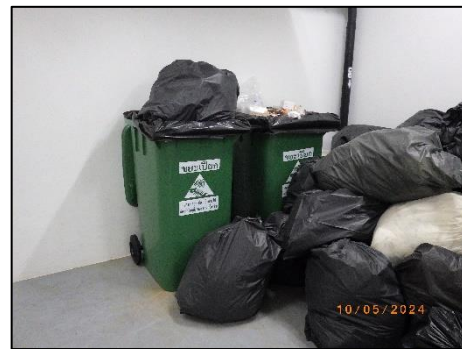
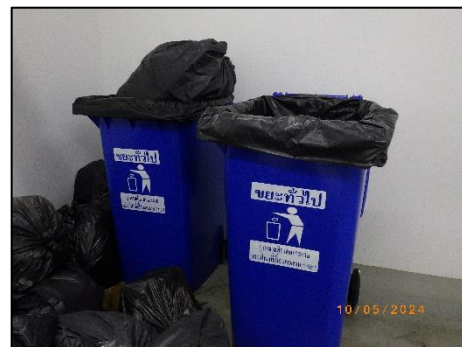
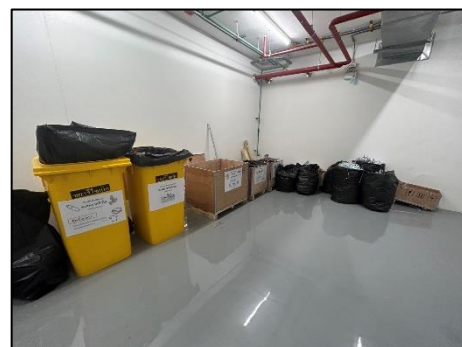
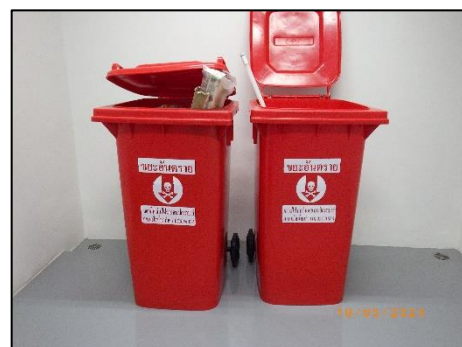
รูปที่ 2-23 ห้องพักมูลฝอยรวม (ต่อ)

3. กำหนดให้พนักงานทำความสะอาดสวมถุงดำ 2 ถุง ซ้อนกัน หรือใช้ถุงขยะชนิดหนาไว้ด้านในของถังขยะ	- พนักงานทำความสะอาดทำการสวมถุงดำ 2 ถุงซ้อนกันไว้ด้านในของถังขยะ เรียบร้อยแล้ว	-	รูปที่ 2-23

5. การเก็บขยะในถุงเก็บขยะไม่ควรให้มีปริมาณหรือน้ำหนักมากเกินไปเพื่อป้องกันการฉีกขาดหรือชำรุดของถุง มัดปากถุงให้แน่นเพื่อป้องกันการหกของขยะมูลฝอย	- โครงการได้กำชับให้พนักงานเก็บขยะในถุงเก็บขยะไม่ให้มีปริมาณหรือน้ำหนักมากเกินไป เพื่อป้องกันการฉีกขาดหรือชำรุดของถุง และมัดปากถุงให้แน่นเพื่อป้องกันการหกของขยะมูลฝอย เรียบร้อยแล้ว	-	รูปที่ 2-23

มาตรการป้องกันและแก้ไขผลกระทบสิ่งแวดล้อม	ผลการปฏิบัติตามมาตรการป้องกันและแก้ไขผลกระทบสิ่งแวดล้อม	ปัญหา อุปสรรค และแนวทางแก้ไข	หลักฐาน และเอกสารประกอบ
<p>6. จัดให้มีห้องพักมูลฝอยรวม ตั้งอยู่บริเวณชั้นที่ 1 ด้านทิศตะวันออกของอาคาร โดยภายในห้องพักมูลฝอยรวมมีการแบ่งพื้นที่เป็นสัดส่วน ประกอบด้วยห้องพักมูลฝอยย่อยสลายได้หรือมูลฝอยเปียก ห้องพักมูลฝอยทั่วไปหรือมูลฝอยแห้ง ห้องพักมูลฝอยรีไซเคิล ห้องพักมูลฝอยอันตราย และห้องวางถังคอนเทนเนอร์แยกกันอย่างชัดเจน มีรายละเอียดดังนี้</p> <ul style="list-style-type: none"> - ห้องพักมูลฝอยย่อยสลายได้หรือมูลฝอยเปียก มีขนาดพื้นที่ 26.90 ตารางเมตร - ห้องพักมูลฝอยทั่วไปหรือมูลฝอยแห้ง มีขนาดพื้นที่ 22.68 ตารางเมตร - ห้องพักมูลฝอยรีไซเคิล มีขนาดพื้นที่ 31.90 ตารางเมตร - ห้องพักมูลฝอยอันตราย มีขนาดพื้นที่ 17.60 ตารางเมตร - ห้องวางถังคอนเทนเนอร์ มีขนาดพื้นที่ 12.58 ตารางเมตร 	<p>- โครงการจัดให้มีห้องพักมูลฝอยรวม ตั้งอยู่บริเวณชั้นที่ 1 ด้านทิศตะวันออกของอาคาร โดยภายในห้องพักมูลฝอยรวมมีการแบ่งพื้นที่เป็นสัดส่วน ประกอบด้วยห้องพักมูลฝอยย่อยสลายได้หรือมูลฝอยเปียก ห้องพักมูลฝอยทั่วไปหรือมูลฝอยแห้ง ห้องพักมูลฝอยรีไซเคิล ห้องพักมูลฝอยอันตราย และห้องวางถังคอนเทนเนอร์แยกกันอย่างชัดเจน เรียบร้อยแล้ว</p>	-	รูปที่ 2-23

7. ห้องพักขยะทุกห้องมีประตูปิดมิดชิดป้องกันสัตว์เข้าไปคุ้ยขยะ และส่งกลิ่นรบกวน	- โครงการจัดให้ห้องพักขยะทุกห้องมีประตูปิดมิดชิด เรียบร้อยแล้ว	-	รูปที่ 2-23

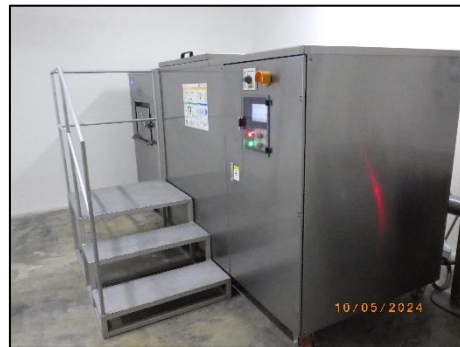
รูปที่ 2-25 การกำจัดขยะเศษอาหารเป็นปุ๋ย

มาตรการป้องกันและแก้ไขผลกระทบสิ่งแวดล้อม	ผลการปฏิบัติตามมาตรการป้องกันและแก้ไขผลกระทบสิ่งแวดล้อม	ปัญหา อุปสรรค และแนวทางแก้ไข	หลักฐาน และเอกสารประกอบ
2. โครงการมีการจัดการขยะมูลฝอย ดังนี้ - ขยะที่สามารถนำกลับไปใช้ใหม่จะขายให้กับผู้รับซื้อของเก่า - ขยะแห้ง นำไปเก็บไว้ที่ห้องพักขยะแห้งทั่วไป เพื่อรอการจัดเก็บจากสำนักงานเขตบางนา - ขยะเปียก นำไปเก็บไว้ในห้องพักขยะเปียก เพื่อรอการจัดเก็บจากสำนักงานเขตบางนา - ขยะอันตราย รวบรวมไปไว้ที่อาคารพักขยะรวมส่วนพักขยะอันตราย เมื่อมีปริมาณมากพอสมควรทางโครงการจะติดต่อให้สำนักงานเขตบางนารับไปกำจัดตามความเหมาะสม	- โครงการจัดให้มีการจัดการขยะมูลฝอย ดังนี้ - ขยะที่สามารถนำกลับไปใช้ใหม่ได้ ทางโครงการได้นำไปขายผ่านแอปพลิเคชัน Recycle Day - ขยะแห้ง ขยะเปียก และขยะอันตราย นำไปเก็บไว้ที่ห้องพักขยะแต่ละประเภท เพื่อรอการจัดเก็บจากสำนักงานเขตบางนา - เศษอาหาร จะถูกนำไปเข้าเครื่องกำจัดขยะเศษอาหารเพื่อทำเป็นปุ๋ย ใช้ในการบำรุงพื้นที่สีเขียวในโครงการ	-	รูปที่ 2-25 รูปที่ 2-26 รูปที่ 2-48

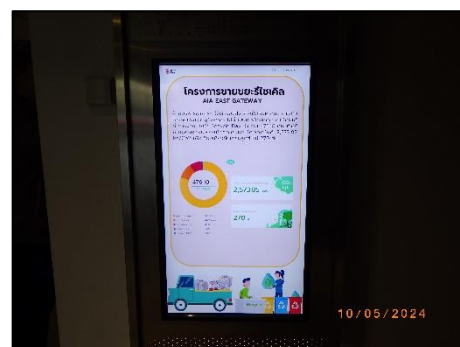
รูปที่ 2-43 ป้ายรณรงค์และประชาสัมพันธ์ คัดแยกประเภทของขยะ
และทิ้งขยะลงถังขยะตามประเภทขยะ

2.6 การจัดการขยะมูลฝอย			
1. รณรงค์และประชาสัมพันธ์ให้พนักงาน คัดแยกประเภทของขยะ และทิ้งขยะลงถังขยะตามประเภทขยะ	- โครงการได้มีการประชาสัมพันธ์ให้พนักงาน คัดแยกประเภทของขยะ และทิ้งขยะลงถังขยะตามประเภทขยะ ผ่านป้ายโฆษณาติดจอ	-	รูปที่ 2-43

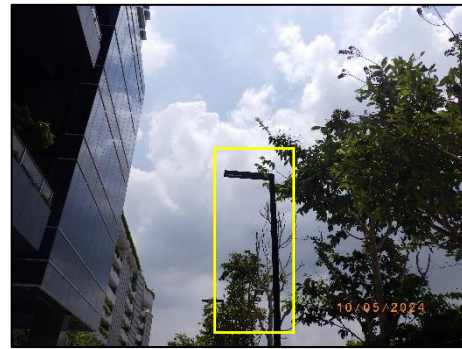
รูปที่ 2-45 ไฟส่องสว่างบริเวณโดยรอบโครงการ

3. ติดตั้งไฟส่องสว่างเพิ่มเติมบริเวณโดยรอบโครงการ เพื่ออำนวยความสะดวกแก่คนเดินเท้าและรถที่มาใช้บริการ	- โครงการติดตั้งไฟส่องสว่างบริเวณโดยรอบโครงการเรียบร้อยแล้ว	-	รูปที่ 2-45

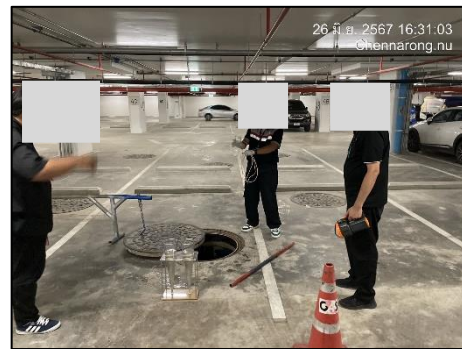
รูปที่ 2-50 การวางกรวยยาง ช่วงเวลาในการดูแลระบบบำบัดน้ำเสีย

10. ช่วงเวลาในการดูแลระบบบำบัดน้ำเสีย จะมีป้ายเตือนภัยแก่ผู้สัญจรในโครงการ มีการวางกรวยยางเพื่อป้องกันอุบัติเหตุ	- ช่วงเวลาในการดูแลระบบบำบัดน้ำเสีย จะมีการวางกรวยยาง เพื่อป้องกันอุบัติเหตุแก่ผู้สัญจรในโครงการ	-	รูปที่ 2-50
