บทที่ 2

ผลการดำเนินการตามมาตรการป้องกัน และแก้ไขผลกระทบสิ่งแวดล้อม

ตารางที่ 2.1-1 ผลการปฏิบัติตามมาตรการป้องกันและแก้ไขผลกระทบสิ่งแวดล้อม

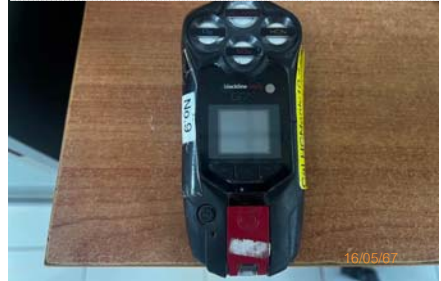
1.11 ติดตั้งเครื่องตรวจวัดก๊าซไฮโดรเจนไซยาไนด์แบบถาวรบริเวณถังเตรียมสารละลายโซเดียมไซยาไนด์ ถึงชะละลายและดูดซับโลหะ และบริเวณถังกำจัดไซยาไนด์ และใช้เครื่องวัดก๊าซไฮโดรเจนไซยาไนด์แบบพกพาบริเวณพื้นที่เตรียมสารละลายโซเดียมไซยาไนด์	- ได้ติดตั้งเครื่องตรวจวัดก๊าซไฮโดรเจนไซยาไนด์บริเวณพื้นที่เตรียมสารละลายโซเดียมไซยาไนด์ บริเวณถังชะละลายและดูดซับโลหะ และบริเวณถังกำจัดไซยาไนด์แล้ว โดยได้ใช้เครื่องวัดก๊าซไฮโดรเจนไซยาไนด์แบบพกพาบริเวณพื้นที่เตรียมสารละลายโซเดียมไซยาไนด์	- ไม่มี	<div>เครื่องวัดก๊าซไฮโดรเจนไซยาไนด์แบบพกพา</div>

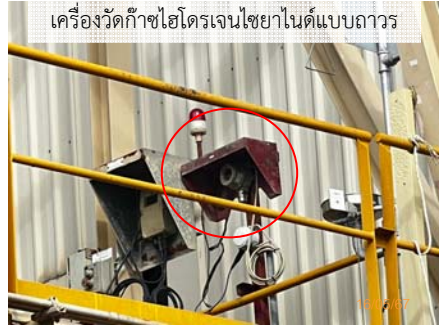
<div>เครื่องวัดก๊าซไฮโดรเจนไซยาไนด์แบบถาวร</div>

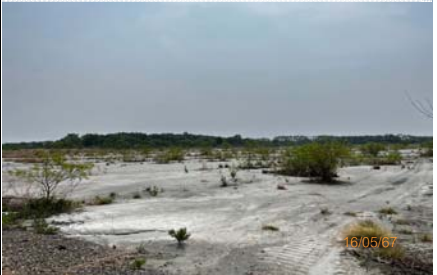
มาตรการป้องกันและแก้ไขผลกระทบสิ่งแวดล้อม และมาตรการติดตามตรวจสอบผลกระทบสิ่งแวดล้อม	ผลการปฏิบัติตามมาตรการ	ปัญหา อุปสรรค ที่ไม่สามารถปฏิบัติตามมาตรการ และแนวทางแก้ไข	ภาพประกอบมาตรการ
<p>5.7 ดำเนินการตามแผนการฟื้นฟูพื้นที่โครงการที่มีกรรมสิทธิ์ที่ดินเป็นของบริษัท สวนสัถพัฒนา จำกัด และพื้นที่ของกรมป่าไม้ โดยปฏิบัติตามแนวทางในการดำเนินการในพื้นที่ดังนี้</p> <p>1) แนวทางการฟื้นฟูสภาพพื้นที่ในเขตพื้นที่ของ บริษัท สวนสัถพัฒนา จำกัด หลังจากการเสร็จสิ้นการประกอบโลหกรรมแล้ว บริษัทฯ จะทำการฟื้นฟูสภาพพื้นที่ที่ใช้ในการประกอบโลหกรรมและกิจกรรมเกี่ยวเนื่องทั้งหมด โดยดำเนินการให้เสร็จเป็นช่วงในทุกปีควบคู่ไปกับการประกอบโลหกรรม การฟื้นฟูสภาพพื้นที่ที่สามารถแบ่งตามลักษณะการใช้ประโยชน์ของพื้นที่ได้ ดังนี้</p> <p>1.1) บริเวณโรงประกอบโลหกรรม และอาคารสิ่งปลูกสร้างต่าง ๆ</p> <p>การฟื้นฟูสภาพพื้นที่บริเวณโรงประกอบโลหกรรมจะรื้อถอนเครื่องจักรและโครงสร้างออกไปและทำการไถพรวนพื้นดินเพื่อปลูกพืชเศรษฐกิจ ส่วนอาคารสำนักงานอาจจะคงไว้และส่งมอบให้บริษัทสวนสัถพัฒนาใช้ในการดำเนินธุรกิจ รวมถึงดูแลพื้นที่ต่อไป ส่วนพื้นที่ก่อสร้างอาคารและถนนที่ไม่จำเป็นต้องใช้ จะทำการไถกลบและปรับระดับให้พร้อมที่จะเป็นพื้นที่ที่สามารถทำการเกษตรกรรมและเพาะปลูกพืชเศรษฐกิจได้อีกครั้งหนึ่ง</p>	<p>- การดำเนินการฟื้นฟูมีรายละเอียดดังนี้</p> <p>1) บริเวณโรงประกอบโลหกรรม และอาคารสิ่งปลูกสร้างต่าง ๆ ปัจจุบันยังมีการใช้ประโยชน์ในพื้นที่โรงประกอบโลหกรรม จึงยังไม่มีกรรื้อถอนเครื่องจักรและโครงสร้างออก</p> <p>2) บริเวณบ่อเก็บกากโลหกรรม แบ่งออกเป็น 2 บ่อ ได้แก่ <u>บริเวณบ่อเก็บกากโลหกรรมที่ 1 (TSF 1)</u> ปัจจุบันไม่มีการใช้งานและอยู่ระหว่างฟื้นฟูพื้นที่ และดำเนินการดูแลแนวต้นไม้เดิมและมีการปลูกซ่อมแซมในส่วนที่ตายลง <u>บริเวณบ่อเก็บกากโลหกรรมที่ 2 (TSF 2)</u> ปัจจุบันทางโครงการได้ดำเนินการดูแลแนวต้นไม้เดิมบริเวณโดยรอบบ่อเก็บกากโลหกรรม</p> <p>3) ถนนในพื้นที่โครงการ ปัจจุบันยังมีการใช้งานถนนภายในโครงการอยู่ ทั้งนี้ทางโครงการได้ดำเนินการดูแลแนวต้นไม้ที่เดิมที่ปลูกไว้ในช่วงที่ผ่านมา ซึ่งสามารถเจริญเติบโตได้เป็นอย่างดี</p>	<p>- ไม่มี</p>	<p>บริเวณที่อยู่ระหว่างการฟื้นฟูของบ่อ TSF 1</p>   <p>บ่อเก็บกากโลหกรรมที่ 1 (TSF 1)</p>

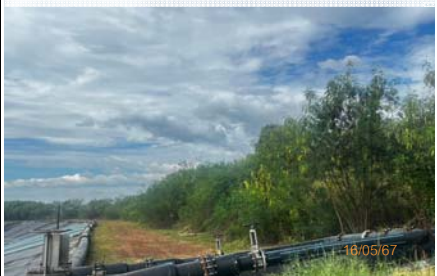
<p>แนวต้นไม้บริเวณโดยรอบของบ่อ TSF 2</p>

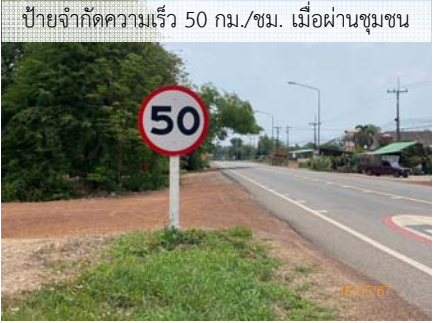
มาตรการป้องกันและแก้ไขผลกระทบสิ่งแวดล้อม และมาตรการติดตามตรวจสอบผลกระทบสิ่งแวดล้อม	ผลการปฏิบัติตามมาตรการ	ปัญหา อุปสรรค ที่ไม่สามารถปฏิบัติ ตามมาตรการ และแนวทางแก้ไข	ภาพประกอบมาตรการ
<p>6. การคมนาคมทางบก</p> <p>6.1 กำหนดความเร็วของยานพาหนะทุกประเภทภายในบริเวณพื้นที่โครงการและพื้นที่ใกล้เคียงโดยรอบไว้ในข้อกำหนดและกฎระเบียบการปฏิบัติงาน พร้อมทั้งติดตั้งป้ายจำกัดความเร็วในการใช้ยานพาหนะไว้อย่างชัดเจนภายในบริเวณพื้นที่ดังกล่าว โดยจำกัดความเร็วของยานพาหนะภายในพื้นที่โครงการให้ไม่เกิน 70 กิโลเมตร/ชั่วโมง และไม่เกิน 50 กิโลเมตร/ชั่วโมง เมื่อผ่านชุมชน</p>	<p>- ทางโครงการได้กำหนดความเร็วของยานพาหนะทุกประเภทภายในบริเวณพื้นที่โครงการและพื้นที่ใกล้เคียงโดยรอบไว้ในข้อกำหนดและกฎระเบียบการปฏิบัติงาน พร้อมทั้งติดตั้งป้ายจำกัดความเร็วในการใช้ยานพาหนะไว้อย่างชัดเจนภายในบริเวณเส้นทาง ซึ่งมีการจำกัดความเร็วรถตามสภาพพื้นที่ใช้งานแต่ไม่เกิน 70 กิโลเมตร/ชั่วโมง</p>	<p>- ไม่มี</p>	<p>ป้ายจำกัดความเร็ว 50 กม./ชม. เมื่อผ่านชุมชน</p>

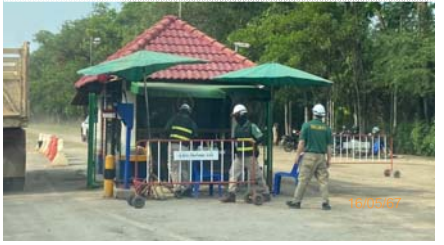
6.3 จัดให้มีเจ้าหน้าที่คอยให้คำแนะนำเกี่ยวกับเส้นทาง ให้กับผู้มาติดต่องานได้รับทราบอย่างชัดเจน	- โครงการได้จัดให้มีเจ้าหน้าที่บริเวณทางเข้า- ออก คอยให้คำแนะนำ เกี่ยวกับเส้นทางให้กับผู้ มาติดต่องาน	- ไม่มี	เจ้าหน้าที่คอยให้คำแนะนำทางด้านการจราจร ให้แก่ผู้เข้า-ออก

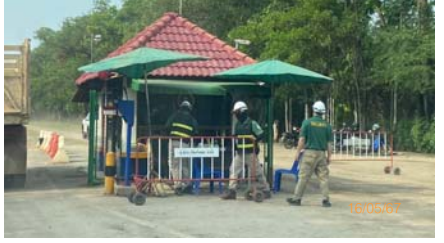
6.5 จัดเจ้าหน้าที่รักษาความปลอดภัยคอยดูแลและแจ้ง เตือนถึงกฎระเบียบข้อบังคับต่างๆ ทางด้านการจราจร ให้แก่ผู้เข้า-ออก ภายในบริเวณพื้นที่โครงการรับทราบ	- มีเจ้าหน้าที่รักษาความปลอดภัยคอยดูแลและ แจ้งเตือนถึงกฎระเบียบข้อบังคับต่างๆ ทางด้าน การจราจรให้แก่ผู้เข้า-ออก ภายในบริเวณพื้นที่ โครงการรับทราบ -	- ไม่มี	เจ้าหน้าที่รักษาความปลอดภัยทางด้านการจราจร ให้แก่ผู้เข้า-ออก

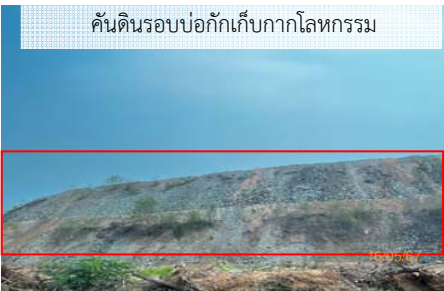
2) การเพิ่มระดับความสูงของคันดินของบ่อกักเก็บ กากโลหะหนักกำหนดให้มีการเพิ่มทุกปีจากระดับดินเดิม และโครงสร้างของคันดินที่จะสร้างขึ้นจะต้องมีโครงสร้าง ที่เป็นแบบเดียวกับคันดินในระยะที่ 1	- ทางโครงการดำเนินการเพิ่มระดับความสูงของ คันดินของบ่อกักเก็บกากโลหะหนักเพิ่มทุกปีจาก ระดับดินเดิม	- ไม่มี	<div>คันดินรอบบ่อกักเก็บกากโลหะหนัก</div>

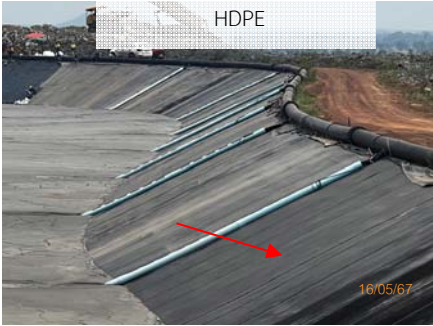
3) การก่อสร้างคันบ่อกักเก็บกากโลหะหนักเป็นการ สร้างด้านท้ายน้ำ โดยกำหนดให้มีพื้นที่รองรับน้ำกรณีเหตุ ฉุกเฉินอยู่โดยรอบของบ่อกักเก็บกากโลหะหนักบ่อกักเก็บ กากโลหะหนักที่ 2 จะต้องควบคุมการรั่วซึมของกาก โลหะหนักโดยการปูพื้นบ่อด้วยดินเหนียว และปู HDPE โดยจะต้องขุดลอกหน้าดินเดิมบริเวณที่ตั้งของบ่อออกไป และมีระบบท่อวางอยู่บนพื้นบ่อเพื่อรวบรวมน้ำและ ควบคุมไม่ให้เกิดการรั่วซึมออกจากบ่อกักเก็บกากโลหะหนัก	- ได้สร้างคันบ่อกักเก็บกากแร่ โดยได้สร้างไว้ ทางด้านท้ายน้ำโดยกำหนดให้มีพื้นที่รองรับน้ำกรณี เหตุฉุกเฉินอยู่ทางด้านทิศเหนือและใต้ และได้ปูพื้น บ่อด้วยดินเหนียว และปู HDPE และมีระบบท่อวาง อยู่บนพื้นบ่อเพื่อรวบรวมน้ำและควบคุมไม่ให้เกิดการ รั่วซึมออกจากบ่อกักเก็บกากโลหะหนัก	- ไม่มี	<div>HDPE</div>

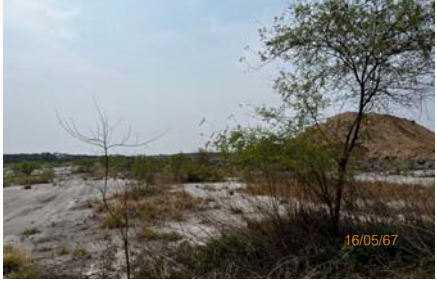
มาตรการป้องกันและแก้ไขผลกระทบสิ่งแวดล้อม และมาตรการติดตามตรวจสอบผลกระทบสิ่งแวดล้อม	ผลการปฏิบัติตามมาตรการ	ปัญหา อุปสรรค ที่ไม่สามารถปฏิบัติตาม มาตรการ และแนวทางแก้ไข	ภาพประกอบมาตรการ
<p>14) ให้ทางโครงการเพิ่มเติมมาตรการปิดทับด้วยชั้น HDPE Liner อีก 1 ชั้น เพื่อสร้างความมั่นใจด้านความปลอดภัยต่อสิ่งแวดล้อมและชุมชนโดยรอบโครงการโดยมีรายละเอียดดังนี้</p> <p>14.1) ในการปิดบ่อกักเก็บกากโลหะหนักที่ 1 (TSF-1) โครงการกำหนดให้มีการปูด้วยชั้น HDPE หนา 1.5 มิลลิเมตร คลุมด้านบนและด้านข้างบ่อ โดยชั้น HDPE เมื่อปูคลุมด้านบนเรียบร้อยแล้ว จะทำการปู HDPE จึงลงด้านข้างรอบบ่อ และทำการขุดดินเพื่อฝังปลายแผ่น HDPE จากนั้นกลบทับด้วยดินเหนียวบดอัด</p> <p>14.2) เมื่อทำการปิดบ่อ TSF-1 ด้วยชั้น HDPE เรียบร้อยแล้ว โครงการกำหนดให้มีการปูชั้นดินเหนียวบดอัดแน่นปิดทับด้านบนและด้านข้างบ่อ หนา 300 มิลลิเมตร ซึ่งมีค่าการซึมผ่านของน้ำน้อยกว่า 1×10^{-8} เมตรต่อวินาที โดยโครงการจะทำการปูชั้นดินเหนียวบดอัดแน่นจำนวน 2 ชั้น</p> <p>14.3) เมื่อทำการปูชั้นดินเหนียวบดอัดแน่นจำนวน 2 ชั้นแล้ว โครงการกำหนดให้มีการปูชั้นหน้าดินหนา 500 มิลลิเมตร</p> <p>14.4) ขั้นตอนสุดท้ายของการปิดบ่อจะเป็นการปลูกพืชต่างๆ และหญ้าคลุมดินตามแนวลาดชันโดยรอบตามแผนฟื้นฟูพื้นที่ซึ่งได้รับการพิจารณาและเห็นชอบจาก</p>	<p>- ปัจจุบันทางโครงการอยู่ระหว่างดำเนินการปิดบ่อเก็บกากแร่ที่ 1 โดยทำการถมหินในระยะที่ 1B และ 1C และจะดำเนินการตามขั้นตอนตามมาตรการกำหนด</p>	<p>- ไม่มี</p>	<p>บริเวณที่อยู่ระหว่างการฟื้นฟูของบ่อ TSF 1</p>

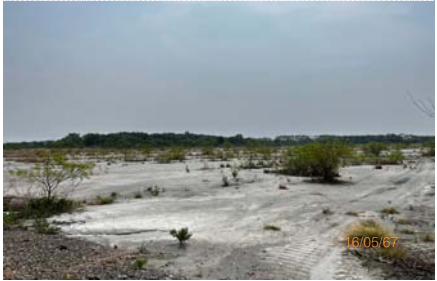
<p>บ่อกักเก็บกากโลหะหนักที่ 1 (TSF 1)</p>

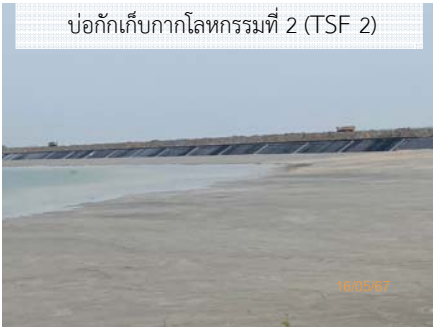
มาตรการป้องกันและแก้ไขผลกระทบสิ่งแวดล้อม และมาตรการติดตามตรวจสอบผลกระทบสิ่งแวดล้อม	ผลการปฏิบัติตามมาตรการ	ปัญหา อุปสรรค ที่ไม่สามารถปฏิบัติ ตามมาตรการ และแนวทางแก้ไข	ภาพประกอบมาตรการ
หน่วยราชการที่กำกับดูแล เช่น กรมอุตสาหกรรม พื้นฐานและการเหมืองแร่ และสำนักงานนโยบายและ แผนทรัพยากรธรรมชาติและสิ่งแวดล้อม			
<p>15) ให้โครงการทำการปิดบ่อกักเก็บกากโลหะกรรม ที่ 2 (TSF-2) อย่างเคร่งครัด โดยมีรายละเอียดเพิ่มเติม ดังนี้</p> <p>15.1) ในระหว่างขั้นตอนการดำเนินงานอยู่ โครงการกำหนดให้ทำการปูชั้น HDPE หนา 1.5 มิลลิเมตร โดยรอบคันกันบ่อด้านใน ซึ่งจะดำเนินการไป พร้อมกันการยกคันกันบ่อ ซึ่งจะทำการเชื่อมต่อชั้น HDPE ขึ้นไปเรื่อย ๆ</p> <p>15.2) เมื่อครบอายุใช้งาน ซึ่งประมาณการว่าอยู่ที่ ระยะเวลาประมาณ 10-12 ปี บริษัทจะต้องสูบน้ำที่อยู่ ในบ่อกักเก็บกากโลหะกรรมออกจนแห้ง และปล่อยทิ้งไว้ ให้ตะกอนถูกแดดเผาต่อเนื่องเพื่อให้ไฮยาไนด์สลายตัวได้ มากที่สุด</p> <p>15.3) ทำการปูชั้น HDPE คลุมด้านบนบ่อ TSF-2 โดยทำการเชื่อมต่อกับแผ่น HDPE ที่ทำการปูขึ้นมาจาก คันดินโดยรอบขอบบ่อด้านใน</p> <p>15.4) เมื่อทำการปิดบ่อ TSF-2 ด้วยชั้น HDPE เรียบร้อยแล้ว (ทั้งด้านบน ด้านล่าง และด้านข้าง) โครงการ กำหนดให้มีการปูชั้นดินเหนียวบดอัดแน่นปิดทับด้านบน</p>	<p>- ปัจจุบันบ่อกักเก็บกากโลหะกรรมที่ 2 (TSF-2) ยัง มีการใช้งานอยู่ หากถึงขั้นตอนการปิดบ่อกักเก็บ กากโลหะกรรมที่ 2 (TSF-2) ทางโครงการจะ ดำเนินการตามมาตรการกำหนดอย่างเคร่งครัด</p>	- ไม่มี	<p>บ่อกักเก็บกากโลหะกรรมที่ 2 (TSF 2)</p>

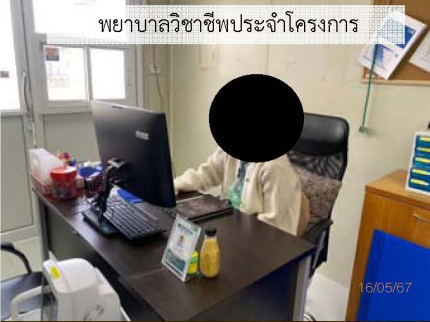
มาตรการป้องกันและแก้ไขผลกระทบสิ่งแวดล้อม และมาตรการติดตามตรวจสอบผลกระทบสิ่งแวดล้อม	ผลการปฏิบัติตามมาตรการ	ปัญหา อุปสรรค ที่ไม่สามารถปฏิบัติ ตามมาตรการ และแนวทางแก้ไข	ภาพประกอบมาตรการ
<p>10.2 พนักงานและประชาชนในพื้นที่ใกล้เคียง</p> <p>1) จัดให้มีพยาบาลวิชาชีพประจำโครงการ และจัดให้มีการอบรมให้ความรู้แก่พนักงานในการปฏิบัติงานที่ถูกต้อง เกี่ยวกับการป้องกันภัยและการปฏิบัติงานที่ปลอดภัยจากสารเคมี รวมทั้งการตรวจสอบอาการของร่างกายเมื่อได้รับสารเคมีและการปฐมพยาบาลก่อนการส่งตัวพบแพทย์</p>	<p>- ทางโครงการได้จัดให้มีพยาบาลวิชาชีพประจำโครงการตลอด 24 ชม. เพื่อตรวจรักษาเบื้องต้น และปฐมพยาบาลก่อนนำส่งโรงพยาบาล พร้อมมีการอบรมให้ความรู้แก่พนักงานในการปฏิบัติงานที่ถูกต้อง เกี่ยวกับการป้องกันภัยและการปฏิบัติงานที่ปลอดภัยจากสารเคมีทุกปี</p>	<p>- ไม่มี</p>	<p>พยาบาลวิชาชีพประจำโครงการ</p>

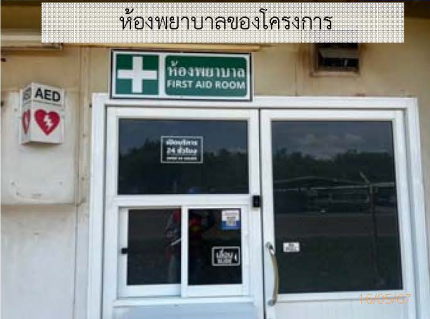
<p>ห้องพยาบาลของโครงการ</p>

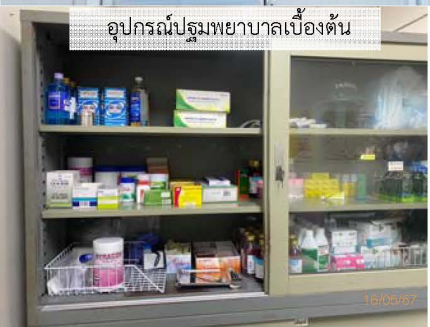
<p>อุปกรณ์ปฐมพยาบาลเบื้องต้น</p>

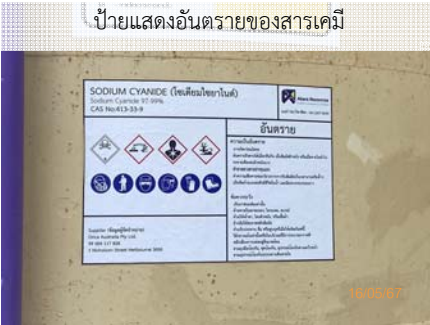
มาตรการป้องกันและแก้ไขผลกระทบสิ่งแวดล้อม และมาตรการติดตามตรวจสอบผลกระทบสิ่งแวดล้อม	ผลการปฏิบัติตามมาตรการ	ปัญหา อุปสรรค ที่ไม่สามารถปฏิบัติ ตามมาตรการ และแนวทางแก้ไข	ภาพประกอบมาตรการ
			<p>ป้ายแสดงอันตรายของสารเคมี</p>
