รายงานผลการปฏิบัติตามมาตรการป้องกันและแก้ไขผลกระทบสิ่งแวดล้อม
และมาตรการติดตามตรวจสอบคุณภาพสิ่งแวดล้อม ในระยะดำเนินการ
โครงการ 140 Wireless

ถนนวิฑู แขวงลุมพินี เขตปทุมวัน กรุงเทพมหานคร

ระหว่างเดือนมกราคม - มิถุนายน พ.ศ. 2567

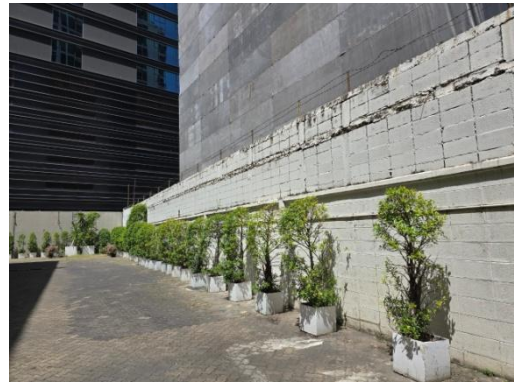
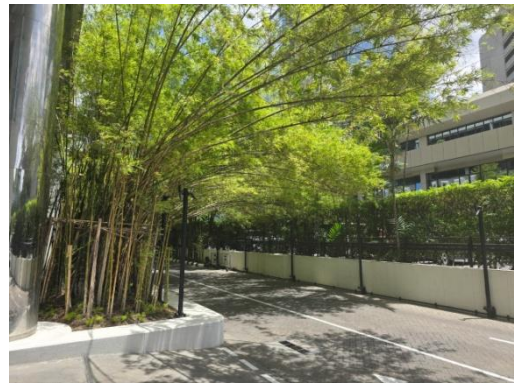
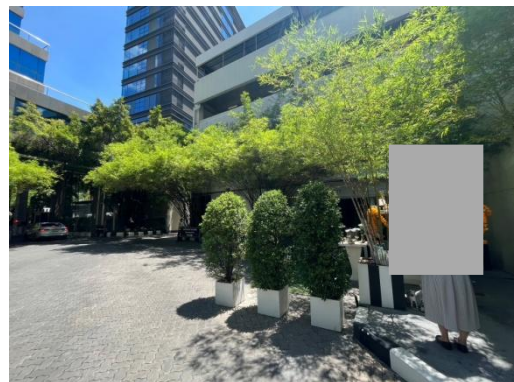
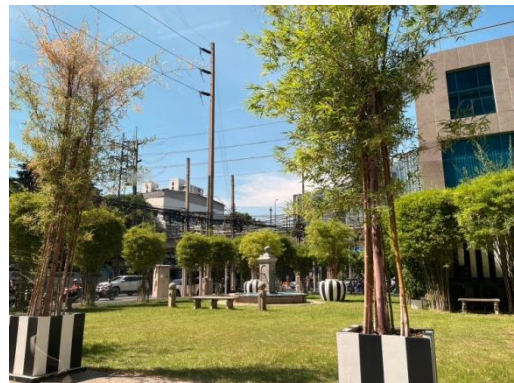
รูปที่ 2-1 พื้นที่สีเขียวของโครงการ

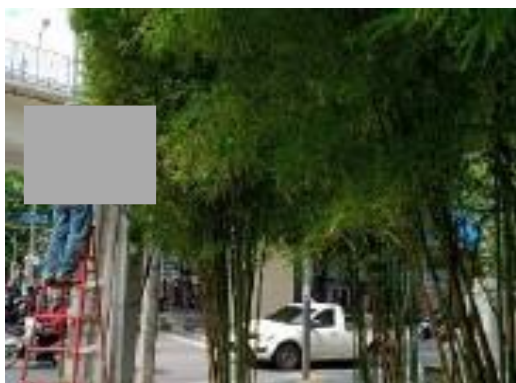
รูปที่ 2-2 เจ้าหน้าที่ดูแลพื้นที่สีเขียวภายในโครงการ

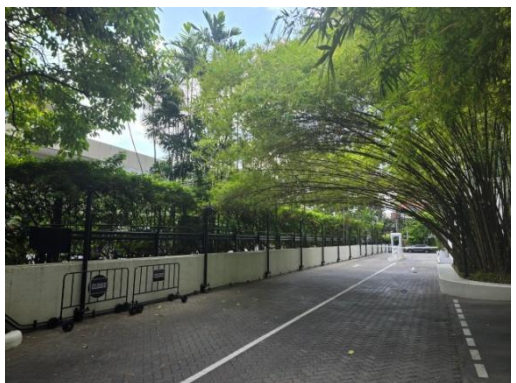
รูปที่ 2-4 รั้วล้อมรอบโครงการ

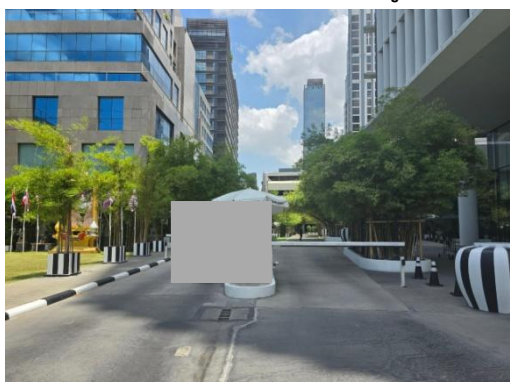
รูปที่ 2-5 ผู้รับบัตรจอดรถและบริเวณทางเข้า-ออกโครงการ จำนวน 2 แห่ง

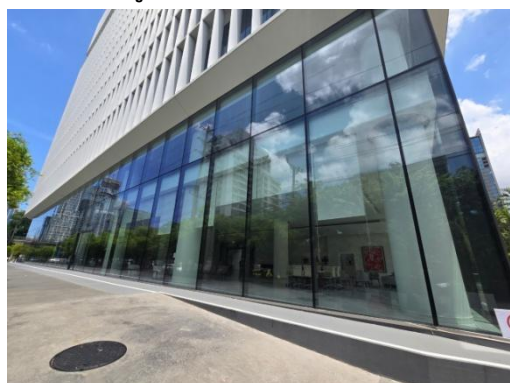
รูปที่ 2-8 กระจกหน้าต่างที่ใช้ค่าการสะท้อนแสง
ไม่เกิน ร้อยละ 30

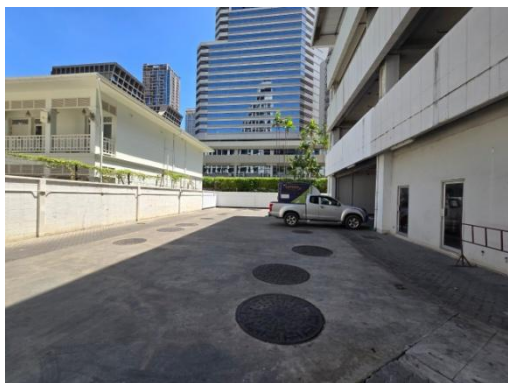
รูปที่ 2-23 ระบบบำบัดน้ำเสียของโครงการ

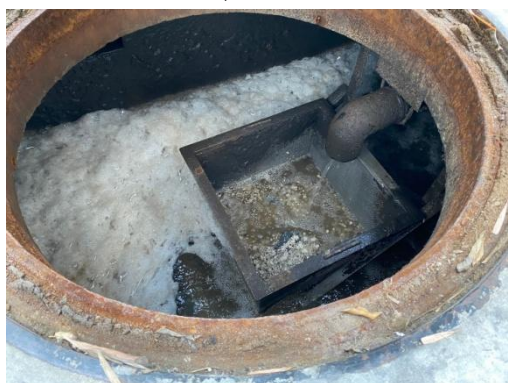
รูปที่ 2-26 จัดให้มีตะแกรงดักขยะภายในบ่อตรวจคุณภาพน้ำ

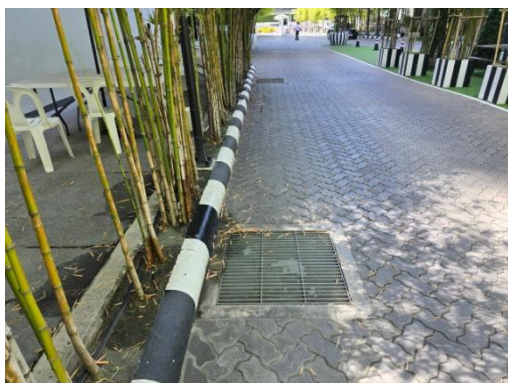
รูปที่ 2-28 ระบบรางระบายน้ำ พร้อมกั้นตะแกรงครอบ

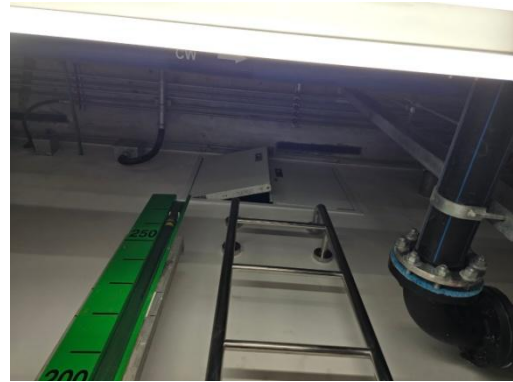
รูปที่ 2-30 ถังเก็บน้ำชั้นดาดฟ้าและถังเก็บน้ำชั้นใต้ดิน

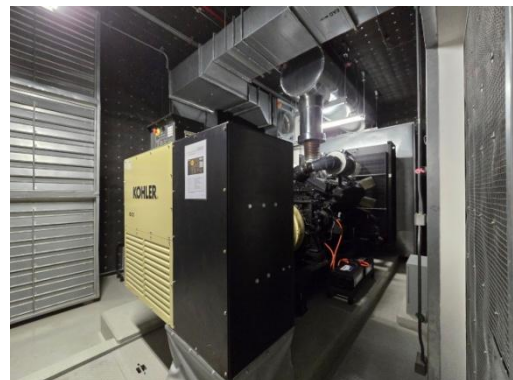
รูปที่ 2-34 จัดให้มีเครื่องกำเนิดไฟฟ้าสำรอง

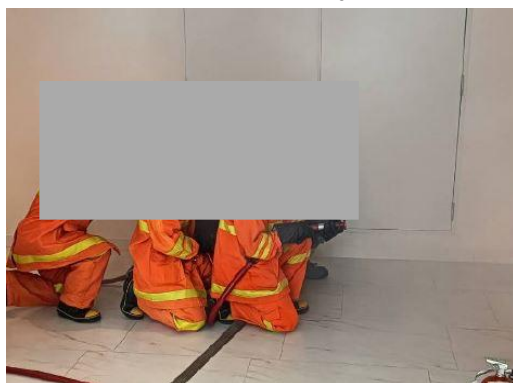
รูปที่ 2-55 การซ้อมอพยพหนีไฟ ปี 2566
