## บทที่ 2

ผลการดำเนินการตามมาตรการป้องกันและแก้ไขผลกระทบสิ่งแวดล้อม

**ตารางที่ 2.1-1 ผลการดำเนินการตามเงื่อนไขที่ให้โครงการที่ต้องยึดถือปฏิบัติอย่างเคร่งครัด**

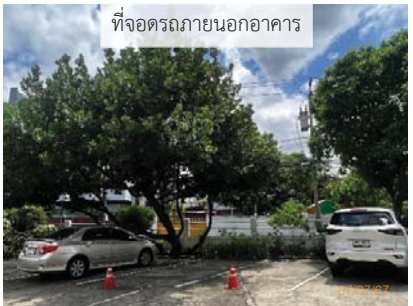
| มาตรการป้องกันและแก้ไขผลกระทบสิ่งแวดล้อม<br>และมาตรการติดตามตรวจสอบผลกระทบสิ่งแวดล้อม | ผลการปฏิบัติตามมาตรการ | ปัญหา อุปสรรค ที่ไม่สามารถปฏิบัติ<br>ตามมาตรการ และแนวทางแก้ไข | ภาพประกอบมาตรการ |
|---|---|---|---|
| 2. การคมนาคม<br>1) จัดที่จอดรถไว้ภายในพื้นที่โครงการ จำนวน 85<br>คัน | - ได้จัดที่จอดรถไว้ภายในพื้นที่โครงการ โดยแบ่งเป็น<br>ที่จอดรถยนต์ประมาณ 150 คัน (รวมซ้อนคัน) และ<br>ที่จอดรถจักรยานยนต์ประมาณ 60 คัน | - ไม่มี | <div><div>ที่จอดรถจักรยานยนต์</div><div>ที่จอดรถภายในอาคาร</div></div> |

| มาตรการป้องกันและแก้ไขผลกระทบสิ่งแวดล้อม<br>และมาตรการติดตามตรวจสอบผลกระทบสิ่งแวดล้อม | ผลการปฏิบัติตามมาตรการ | ปัญหา อุปสรรค ที่ไม่สามารถปฏิบัติ<br>ตามมาตรการ และแนวทางแก้ไข | ภาพประกอบมาตรการ |
|---|---|---|---|
| | | | <p>ที่จอดรถภายนอกอาคาร</p> |

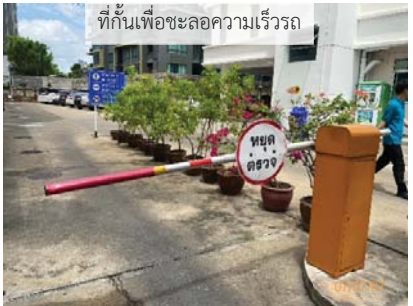
| มาตรการป้องกันและแก้ไขผลกระทบสิ่งแวดล้อม<br>และมาตรการติดตามตรวจสอบผลกระทบสิ่งแวดล้อม | ผลการปฏิบัติตามมาตรการ | ปัญหา อุปสรรค ที่ไม่สามารถปฏิบัติ<br>ตามมาตรการ และแนวทางแก้ไข | ภาพประกอบมาตรการ |
|---|---|---|---|
| 2) มีที่กันถนน เพื่อชะลอความเร็วของรถก่อนออกจากพื้นที่โครงการ | - จัดให้มีที่กัน เพื่อชะลอความเร็วของรถก่อนออกจากพื้นที่โครงการ | - ไม่มี | <p>ที่กันเพื่อชะลอความเร็วรถ</p> |

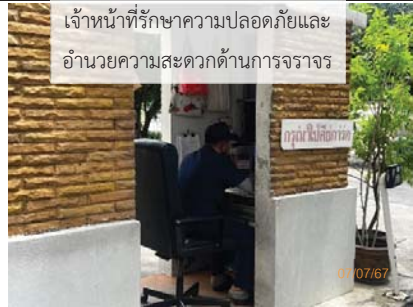
| มาตรการป้องกันและแก้ไขผลกระทบสิ่งแวดล้อม<br>และมาตรการติดตามตรวจสอบผลกระทบสิ่งแวดล้อม | ผลการปฏิบัติตามมาตรการ | ปัญหา อุปสรรค ที่ไม่สามารถปฏิบัติ<br>ตามมาตรการ และแนวทางแก้ไข | ภาพประกอบมาตรการ |
|---|---|---|---|
| 3) จัดให้มียามรักษาการณ์คอยอำนวยความสะดวกด้านการจราจร | - มีเจ้าหน้าที่รักษาความปลอดภัยและคอยอำนวยความสะดวกด้านการจราจร | - ไม่มี | <p>เจ้าหน้าที่รักษาความปลอดภัยและอำนวยความสะดวกด้านการจราจร</p> |

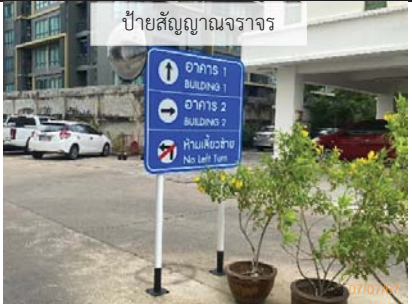
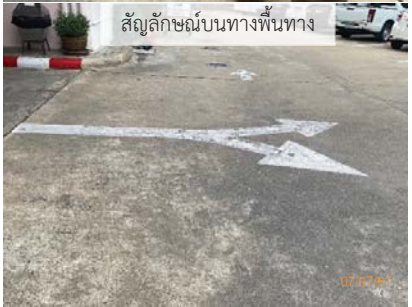
| มาตรการป้องกันและแก้ไขผลกระทบสิ่งแวดล้อม<br>และมาตรการติดตามตรวจสอบผลกระทบสิ่งแวดล้อม | ผลการปฏิบัติตามมาตรการ | ปัญหา อุปสรรค ที่ไม่สามารถปฏิบัติ<br>ตามมาตรการ และแนวทางแก้ไข | ภาพประกอบมาตรการ |
|---|---|---|---|
| 4) ติดตั้งป้ายสัญญาณการจราจร หรือป้ายเตือนต่างๆ<br>ที่ชัดเจน | - ได้ติดป้ายสัญญาณการจราจรและป้ายเตือนด้าน<br>จราจร พร้อมทั้งได้จัดทำสัญลักษณ์ทิศทางการ<br>เดินรถไว้บนพื้นทางที่สามารถมองเห็นได้อย่าง<br>ชัดเจน | - ไม่มี | <div>ป้ายสัญญาณจราจร</div> <div>สัญลักษณ์บนทางพื้นทาง</div> |

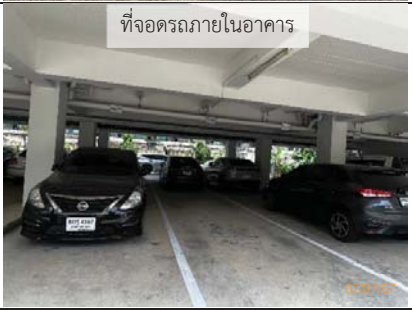
| มาตรการป้องกันและแก้ไขผลกระทบสิ่งแวดล้อม<br>และมาตรการติดตามตรวจสอบผลกระทบสิ่งแวดล้อม | ผลการปฏิบัติตามมาตรการ | ปัญหา อุปสรรค ที่ไม่สามารถปฏิบัติ<br>ตามมาตรการ และแนวทางแก้ไข | ภาพประกอบมาตรการ |
|---|---|---|---|
| 5) ประชาสัมพันธ์ให้ผู้พักอาศัยภายในโครงการทราบ<br>ข้อมูลของโครงการก่อนตัดสินใจเข้าพักว่า โครงการได้<br>เตรียมพื้นที่จอดรถไว้ให้ผู้มาเข้าพัก 85 คัน และไม่<br>รับผิดชอบต่อรถยนต์ของผู้เข้าพักที่จอดนอกเขตที่โครงการ<br>จัดไว้ให้ | - มีการประชาสัมพันธ์ให้ผู้พักอาศัยก่อนตัดสินใจ<br>เข้าพักว่า โครงการได้เตรียมพื้นที่จอดรถไว้ภายใน<br>โครงการอย่างเพียงพอ และไม่มีการจอดรถ<br>ภายนอกโครงการ | - ไม่มี | <div>ที่จอดรถภายในอาคาร</div> |

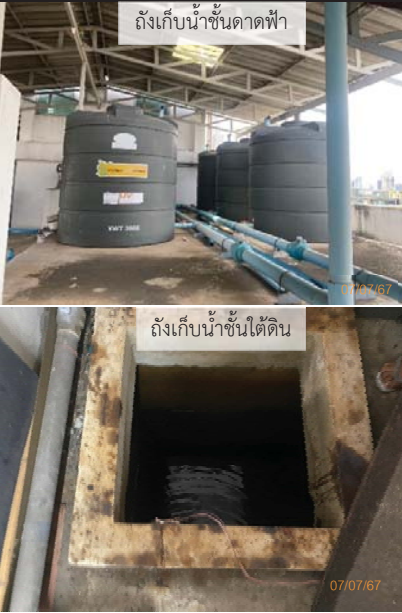
| มาตรการป้องกันและแก้ไขผลกระทบสิ่งแวดล้อม<br>และมาตรการติดตามตรวจสอบผลกระทบสิ่งแวดล้อม | ผลการปฏิบัติตามมาตรการ | ปัญหา อุปสรรค ที่ไม่สามารถปฏิบัติตามมาตรการ และแนวทางแก้ไข | ภาพประกอบมาตรการ |
|---|---|---|---|
| <p>3. การใช้น้ำ</p> <p>จัดให้มีถังเก็บน้ำชั้นใต้ดิน ขนาด 40.5 ลบ.ม. และถังเก็บน้ำชั้นดาดฟ้าขนาด 4 ลบ.ม. จำนวน 18 ใบ</p> | <p>- ได้จัดให้มีถังเก็บน้ำชั้นใต้ดิน สามารถบรรจุน้ำได้ 10 ลบ.ม. และถังเก็บน้ำชั้นดาดฟ้า จำนวน 14 ใบ ซึ่งสามารถบรรจุน้ำได้ประมาณ 42 ลบ.ม. ซึ่งเพียงพอต่อผู้พักอาศัย</p> | <p>- ไม่มี</p> | |

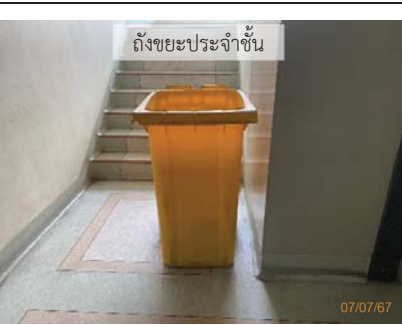
| มาตรการป้องกันและแก้ไขผลกระทบสิ่งแวดล้อม<br>และมาตรการติดตามตรวจสอบผลกระทบสิ่งแวดล้อม | ผลการปฏิบัติตามมาตรการ | ปัญหา อุปสรรค ที่ไม่สามารถปฏิบัติตามมาตรการ และแนวทางแก้ไข | ภาพประกอบมาตรการ |
|---|---|---|---|
| <p>4. การกำจัดมูลฝอย</p> <p>1) จัดถังขยะพลาสติกขนาด 200 ลิตร ซึ่งมีลักษณะเช่นเดียวกับถังขยะของกรุงเทพมหานคร โดยมีฝาปิดมิดชิด มีที่จับและล้อเลื่อน วางไว้ทุกชั้น ชั้นละ 1 ใบ</p> | <p>- จัดให้มีถังขยะพลาสติก ขนาด 240 ลิตร ที่มีลักษณะเดียวกับถังขยะของกรุงเทพมหานคร และมีฝาปิดอย่างมิดชิดมีที่จับและล้อเลื่อน วางไว้ทุกชั้น ชั้นละ 1 ใบ</p> | <p>- ไม่มี</p> | |

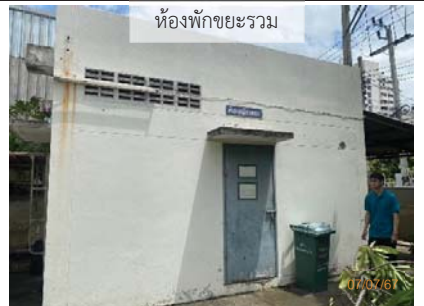
| มาตรการป้องกันและแก้ไขผลกระทบสิ่งแวดล้อม<br>และมาตรการติดตามตรวจสอบผลกระทบสิ่งแวดล้อม | ผลการปฏิบัติตามมาตรการ | ปัญหา อุปสรรค ที่ไม่สามารถปฏิบัติ<br>ตามมาตรการ และแนวทางแก้ไข | ภาพประกอบมาตรการ |
|---|---|---|---|
| 3) ห้องพักขยะขนาดกว้าง 2.4 ม. ยาว 2.71 ม.<br>และสูง 2.2 ม. ซึ่งมีผนัง 3 ด้าน และมีประตูเปิด-ปิด<br>เพื่อเป็นทางเข้า-ออก 1 ด้าน มีหลังคาคลุม | - มีห้องพักขยะขนาดกว้าง 4 ม. ยาว 8 ม. และสูง<br>3 ม. มีประตูเปิด-ปิด จำนวน 1 ด้าน และมีหลังคา<br>คลุม | - ไม่มี | <p>ห้องพักขยะรวม</p> |

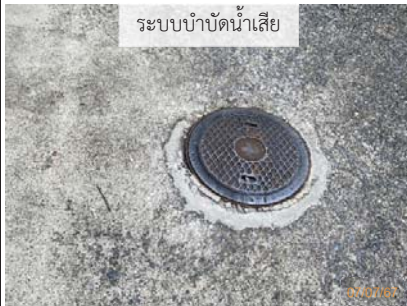
| มาตรการป้องกันและแก้ไขผลกระทบสิ่งแวดล้อม<br>และมาตรการติดตามตรวจสอบผลกระทบสิ่งแวดล้อม | ผลการปฏิบัติตามมาตรการ | ปัญหา อุปสรรค ที่ไม่สามารถปฏิบัติตามมาตรการ และแนวทางแก้ไข | ภาพประกอบมาตรการ |
|---|---|---|---|
| 5. การกักน้ำเสียและสิ่งปฏิกูล<br>1) ใช้ระบบบำบัดน้ำเสียแบบกรองชนิดเติมอากาศแบบสัมผัส (Fixed-Film Aeration) ซึ่งสามารถรองรับน้ำเสียได้ 80 ลบ.ม./วัน | - ใช้ระบบบำบัดน้ำเสียแบบกรองชนิดเติมอากาศแบบสัมผัส (Fixed-Film Aeration) ซึ่งสามารถรองรับน้ำเสียได้ 80 ลบ.ม./วัน | - ไม่มี | |

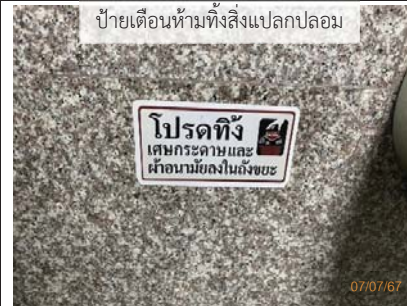
| มาตรการป้องกันและแก้ไขผลกระทบสิ่งแวดล้อม<br>และมาตรการติดตามตรวจสอบผลกระทบสิ่งแวดล้อม | ผลการปฏิบัติตามมาตรการ | ปัญหา อุปสรรค ที่ไม่สามารถปฏิบัติตามมาตรการ และแนวทางแก้ไข | ภาพประกอบมาตรการ |
|---|---|---|---|
| 3) ห้ามผู้เข้าพักทิ้งสิ่งแปลกปลอม เช่น ฝ้ายอนามัย ถุงพลาสติก ฯลฯ ลงในโถส้วม รวมทั้งไม่เทผงซักฟอก หรือสารเคมีลงในโถส้วม หรือสุขภัณฑ์ต่างๆ โดยตรง และควรใช้ผงซักฟอก ผงซักฟอก สารเคมีในการทำควมสะอาดในปริมาณที่เหมาะสมและเจือจาง | - ทางโครงการได้มีการประชาสัมพันธ์โดยติดป้ายเตือนไม่ให้ผู้พักอาศัยทิ้งสิ่งแปลกปลอมลงในโถส้วม | - ไม่มี | |

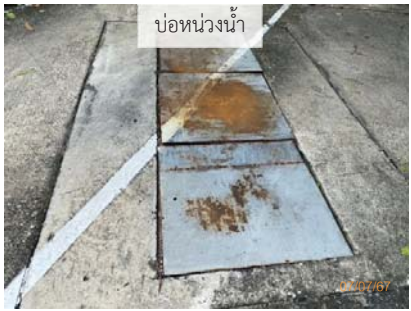
| มาตรการป้องกันและแก้ไขผลกระทบสิ่งแวดล้อม<br>และมาตรการติดตามตรวจสอบผลกระทบสิ่งแวดล้อม | ผลการปฏิบัติตามมาตรการ | ปัญหา อุปสรรค ที่ไม่สามารถปฏิบัติตามมาตรการ และแนวทางแก้ไข | ภาพประกอบมาตรการ |
|---|---|---|---|
| 6. การระบายน้ำและป้องกันน้ำท่วม<br>1) จัดให้มีบ่อหน่วงน้ำขนาดกว้าง 4 ม. ยาว 8 ม. ลึก 1.5 ม. ซึ่งสามารถรองรับน้ำได้ 40 ลบ.ม. จำนวน 2 บ่อ และเตรียมเครื่องสูบน้ำขนาด 0.03 ลบ.ม./วินาที จำนวน 1 เครื่อง เพื่อระบายน้ำออกจากพื้นที่โครงการ | - ได้จัดให้มีบ่อหน่วงน้ำซึ่งมีขนาดตาม มาตรการกำหนด และสามารถรองรับน้ำได้ 40 ลบ.ม. เรียบร้อยแล้ว | - ไม่มี | |

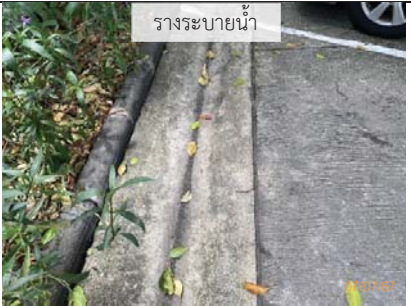
| มาตรการป้องกันและแก้ไขผลกระทบสิ่งแวดล้อม<br>และมาตรการติดตามตรวจสอบผลกระทบสิ่งแวดล้อม | ผลการปฏิบัติตามมาตรการ | ปัญหา อุปสรรค ที่ไม่สามารถปฏิบัติตามมาตรการ และแนวทางแก้ไข | ภาพประกอบมาตรการ |
|---|---|---|---|
| 3) ตรวจตราระบบระบายน้ำเป็นประจำทุกเดือน และ ซ่อมแซมส่วนที่เสียหายทันทีที่ตรวจพบ | - มีการตรวจสอบระบบรางระบายน้ำเดือนละ ครั้ง หากตรวจสอบพบว่าการชำรุดเสียหาย จะทำการซ่อมแซมโดยทันที | - ไม่มี | |

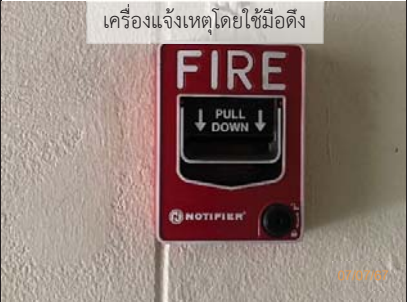
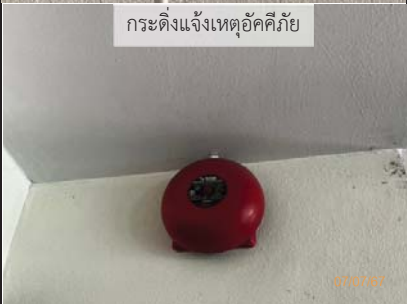
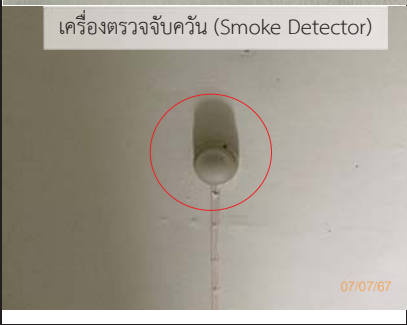
| มาตรการป้องกันและแก้ไขผลกระทบสิ่งแวดล้อม<br>และมาตรการติดตามตรวจสอบผลกระทบสิ่งแวดล้อม | ผลการปฏิบัติตามมาตรการ | ปัญหา อุปสรรค ที่ไม่สามารถปฏิบัติ<br>ตามมาตรการ และแนวทางแก้ไข | ภาพประกอบมาตรการ |
|---|---|---|---|
| 7. การป้องกันอัคคีภัย<br><br>1) จัดให้มีระบบสัญญาณเตือนภัยทุกชั้น ซึ่งประกอบด้วย ระบบตรวจจับควัน (Smoke Detector) ระบบตรวจจับความร้อน (Heat Detector) สวิตช์แจ้งเหตุเพลิงไหม้ ซึ่งมีป้ายแสดงว่า “Fire” ที่เห็นชัดเจนและระบบสัญญาณเสียง | - มีระบบสัญญาณเตือนภัยทุกชั้น ได้แก่ ระบบตรวจจับควัน (Smoke Detector) ระบบตรวจจับความร้อน (Heat Detector) สวิตช์แจ้งเหตุเพลิงไหม้ซึ่งเป็นแบบดิ่ง และระบบสัญญาณเสียงแจ้งเตือน | - ไม่มี | <div>เครื่องแจ้งเหตุโดยใช่มือดึง</div> <div>กระดิ่งแจ้งเหตุอัคคีภัย</div> <div>เครื่องตรวจจับควัน (Smoke Detector)</div> |

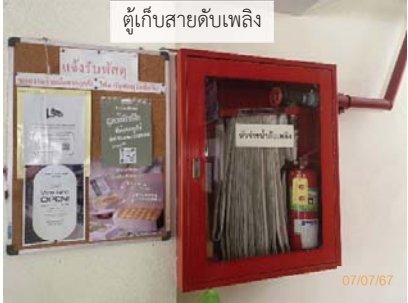
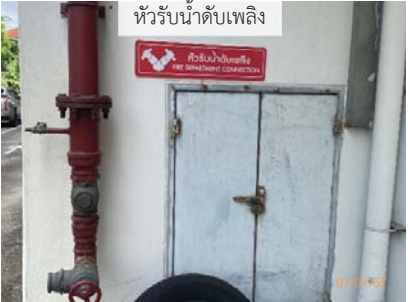
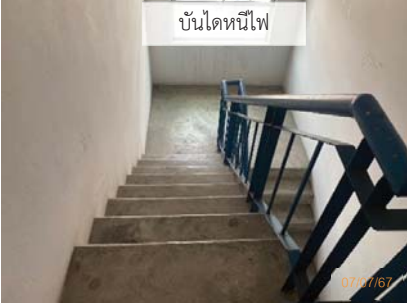
| มาตรการป้องกันและแก้ไขผลกระทบสิ่งแวดล้อม<br>และมาตรการติดตามตรวจสอบผลกระทบสิ่งแวดล้อม | ผลการปฏิบัติตามมาตรการ | ปัญหา อุปสรรค ที่ไม่สามารถปฏิบัติ<br>ตามมาตรการ และแนวทางแก้ไข | ภาพประกอบมาตรการ |
|---|---|---|---|
| 2) จัดให้มีระบบป้องกันเพลิงไหม้เป็นระบบท่อยืน ถึงเก็บน้ำสำรอง หัวรับน้ำสำรอง และหัวรับน้ำดับเพลิง ซึ่งประกอบด้วย ตู้อุปกรณ์ดับเพลิง (Fire Hose Cabinet) ไว้ทุกชั้น ชั้นละ 1 ตำแหน่ง | - มีระบบป้องกันเพลิงไหม้ระบบท่อยืน ถึงเก็บน้ำสำรอง หัวรับน้ำสำรอง หัวรับน้ำดับเพลิง และจัดให้มีตู้อุปกรณ์ดับเพลิงไว้ทุกชั้น ชั้นละ 1 ตำแหน่ง | - ไม่มี | <div>ตู้เก็บสายดับเพลิง</div> <div>หัวรับน้ำดับเพลิง</div> <div>บันไดหนีไฟ</div> |

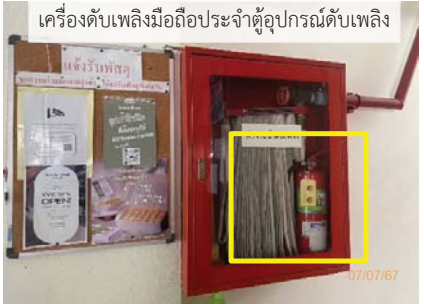
| มาตรการป้องกันและแก้ไขผลกระทบสิ่งแวดล้อม<br>และมาตรการติดตามตรวจสอบผลกระทบสิ่งแวดล้อม | ผลการปฏิบัติตามมาตรการ | ปัญหา อุปสรรค ที่ไม่สามารถปฏิบัติตามมาตรการ และแนวทางแก้ไข | ภาพประกอบมาตรการ |
|---|---|---|---|
| 3) จัดเตรียมเครื่องดับเพลิงมือถือไว้ประจำตู้อุปกรณ์ดับเพลิงทุกชั้น ชั้นละ 1 ตำแหน่ง | - ได้จัดให้มีเครื่องดับเพลิงมือถือไว้ประจำตู้อุปกรณ์ดับเพลิงทุกชั้น ชั้นละ 1 ตำแหน่ง และจัดให้มีตามจุดต่างๆ ภายในพื้นที่โครงการ | - ไม่มี | |

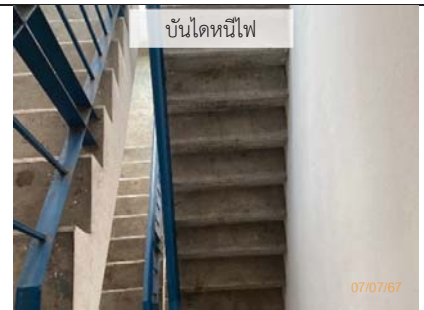
| มาตรการป้องกันและแก้ไขผลกระทบสิ่งแวดล้อม<br>และมาตรการติดตามตรวจสอบผลกระทบสิ่งแวดล้อม | ผลการปฏิบัติตามมาตรการ | ปัญหา อุปสรรค ที่ไม่สามารถปฏิบัติตามมาตรการ และแนวทางแก้ไข | ภาพประกอบมาตรการ |
|---|---|---|---|
| 5) จัดให้มีบันไดหนีไฟจากชั้นดาดฟ้าลงสู่พื้นดินจำนวน 2 แห่ง โดยมีลักษณะเป็นคอนกรีตเสริมเหล็กกว้าง 0.9 ม. (ลูกนอนกว้าง 25 ซม. ลูกตั้งสูง 1.5 ซม. มีชานพักกว้าง 1.05 ม. และราวบันได 1 ด้าน) มีลักษณะการขึ้น-ลงแบบบันไดในอาคารทั่วไปซึ่งไม่ใช่บันไดเวียน | - ได้จัดให้มีบันไดหนีไฟจากชั้นดาดฟ้าลงสู่พื้นดินจำนวน 2 แห่ง มีลักษณะการขึ้น-ลงแบบบันไดในอาคารทั่วไปซึ่งไม่ใช่บันไดเวียน | - ไม่มี | |

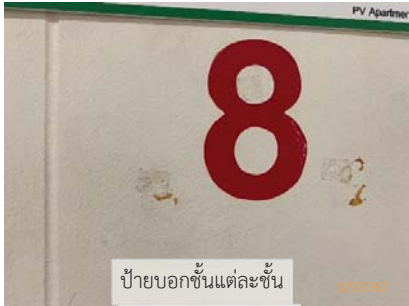
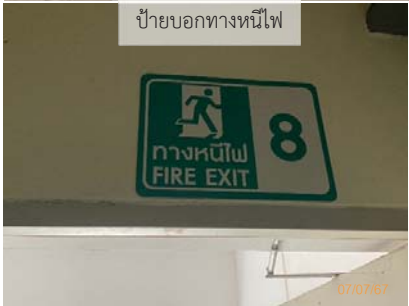
| มาตรการป้องกันและแก้ไขผลกระทบสิ่งแวดล้อม<br>และมาตรการติดตามตรวจสอบผลกระทบสิ่งแวดล้อม | ผลการปฏิบัติตามมาตรการ | ปัญหา อุปสรรค ที่ไม่สามารถปฏิบัติ<br>ตามมาตรการ และแนวทางแก้ไข | ภาพประกอบมาตรการ |
|---|---|---|---|
| 7) ติดตั้งระบบแสงสว่างอัตโนมัติ มีป้ายบอกชั้น และ<br>ป้ายเรืองแสงสำหรับบอกทางหนีไฟทั้งด้านในและด้านนอก<br>ของประตุนีไฟทุกชั้น โดยตัวอักษรมีขนาดความสูง 10<br>ซม. | - ได้ติดตั้งระบบแสงสว่างอัตโนมัติ มีป้ายบอก<br>ชั้นแต่ละชั้น และมีป้ายบอกทางหนีไฟทุกชั้น | - ไม่มี | <br> |

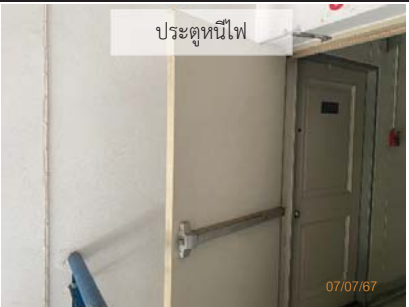
| มาตรการป้องกันและแก้ไขผลกระทบสิ่งแวดล้อม<br>และมาตรการติดตามตรวจสอบผลกระทบสิ่งแวดล้อม | ผลการปฏิบัติตามมาตรการ | ปัญหา อุปสรรค ที่ไม่สามารถปฏิบัติ<br>ตามมาตรการ และแนวทางแก้ไข | ภาพประกอบมาตรการ |
|---|---|---|---|
| 8) ประตุนีไฟเป็นเหล็กแผ่น # 16 ภายในกรุด้วย<br>ฉนวนกันไฟ Rock Wool ทาสีน้ำมัน ซึ่งเป็นประตูแบบเปิด<br>เดี่ยว กว้าง 0.9 ม. สูง 2 ม. | - มีประตุนีไฟเป็นเหล็กแผ่น ซึ่งมีลักษณะเป็น<br>ประตูแบบเปิดเดี่ยว | - ไม่มี | |

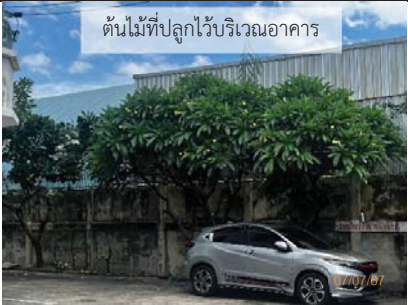
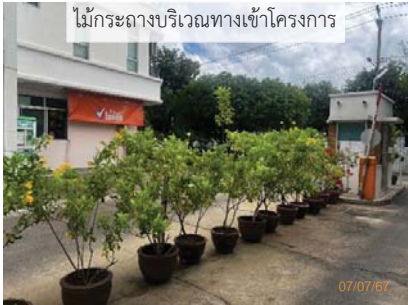
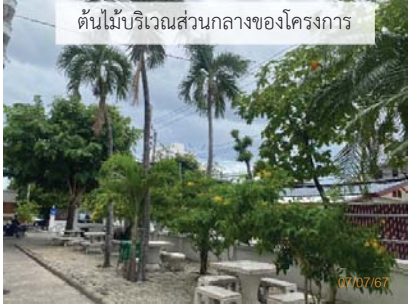
| มาตรการป้องกันและแก้ไขผลกระทบสิ่งแวดล้อม<br>และมาตรการติดตามตรวจสอบผลกระทบสิ่งแวดล้อม | ผลการปฏิบัติตามมาตรการ | ปัญหา อุปสรรค ที่ไม่สามารถปฏิบัติ<br>ตามมาตรการ และแนวทางแก้ไข | ภาพประกอบมาตรการ |
|---|---|---|---|
| 9. ทิศนียภาพ<br>1) กำหนดให้บริเวณระเบียงห้องพักโดยเฉพาะห้องพักทางทิศใต้ มีการปลูกไม้กระถาง เพื่อเพิ่มทัศนียภาพที่สวยงามแก่ตึก | - ทางโครงการได้ปลูกไม้กระถางไว้บริเวณโดยรอบอาคารพักอาศัย พร้อมทั้งปลูกต้นไม้บริเวณรอบพื้นที่โครงการเพื่อเพิ่มทัศนียภาพให้สวยงามแก่อาคารพักอาศัย | - เนื่องจากระเบียงห้องพักอาศัยมีลักษณะแบบทึบจึงไม่เหมาะแก่การปลูกไม้กระถาง | <div data-bbox="1549 1092 1953 1396" data-label="Image"> </div> |

| มาตรการป้องกันและแก้ไขผลกระทบสิ่งแวดล้อม<br>และมาตรการติดตามตรวจสอบผลกระทบสิ่งแวดล้อม | ผลการปฏิบัติตามมาตรการ | ปัญหา อุปสรรค ที่ไม่สามารถปฏิบัติ<br>ตามมาตรการ และแนวทางแก้ไข | ภาพประกอบมาตรการ |
|---|---|---|---|
| | | | <div>ต้นไม้ที่ปลูกไว้บริเวณอาคาร</div> <div></div> <div>ไม้กระถางบริเวณทางเข้าโครงการ</div> <div></div> <div>ต้นไม้บริเวณส่วนกลางของโครงการ</div> <div></div> |

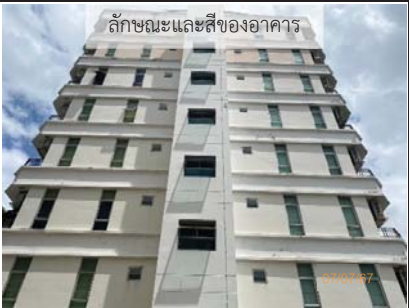
| มาตรการป้องกันและแก้ไขผลกระทบสิ่งแวดล้อม<br>และมาตรการติดตามตรวจสอบผลกระทบสิ่งแวดล้อม | ผลการปฏิบัติตามมาตรการ | ปัญหา อุปสรรค ที่ไม่สามารถปฏิบัติ<br>ตามมาตรการ และแนวทางแก้ไข | ภาพประกอบมาตรการ |
|---|---|---|---|
| 2) เลือกใช้สีและวัสดุก่อสร้างที่ไม่ก่อให้เกิด<br>ผลกระทบต่อสายตา โดยใช้สีอ่อนๆ และวัสดุที่ไม่<br>สะท้อนแสงมาก | - ทางโครงการได้เลือกใช้สีและวัสดุก่อสร้างที่ไม่<br>ก่อให้เกิดผลกระทบต่อสายตา และใช้สีของ<br>อาคารพักอาศัยเป็นสีอ่อนไม่สะท้อนแสง | - ไม่มี | <p>ลักษณะและสีของอาคาร</p> |

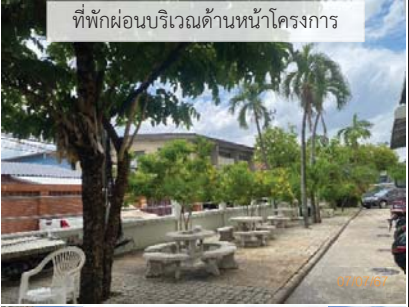
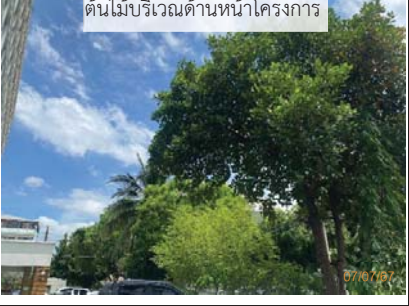
| มาตรการป้องกันและแก้ไขผลกระทบสิ่งแวดล้อม<br>และมาตรการติดตามตรวจสอบผลกระทบสิ่งแวดล้อม | ผลการปฏิบัติตามมาตรการ | ปัญหา อุปสรรค ที่ไม่สามารถปฏิบัติ<br>ตามมาตรการ และแนวทางแก้ไข | ภาพประกอบมาตรการ |
|---|---|---|---|
| 3) จัดสวนหย่อมซึ่งปูหญ้าญี่ปุ่นไว้บริเวณด้านหน้า<br>โครงการ และปลูกต้นไม้ตามแนวรั้วด้านหน้า<br>โครงการ และปลูกไม้ประดับต่างๆ ได้แก่ ต้นหลิว<br>พุดพิชญา ผกากรอง พลับพลึงขาว ต้นแก้ว และฤๅษี<br>แปลงกาย ในบริเวณสวนหย่อม | - บริเวณด้านหน้าโครงการได้จัดเป็นพื้นที่พักผ่อน<br>หย่อนใจแก่ผู้พักอาศัย และปลูกต้นไม้ ได้แก่ ต้น<br>โอศอกอินเดีย ราชพฤกษ์ พลับพลึงขาว พญาเสือ<br>โคร่ง ต้นแก้ว มะม่วง ลีลาวดี พญาสัตบรรณ ต้น<br>ปีบ เป็นต้น | - เพื่อง่ายต่อการดูแลทางโครงการจึงได้<br>จัดเป็นสถานที่พักผ่อน นั่งเล่นของผู้พัก<br>อาศัยแทนการจัดสวนหย่อมที่ปลูกหญ้า<br>ญี่ปุ่น | <p>ที่พักผ่อนบริเวณด้านหน้าโครงการ</p> <p>ต้นไม้บริเวณด้านหน้าโครงการ</p> |

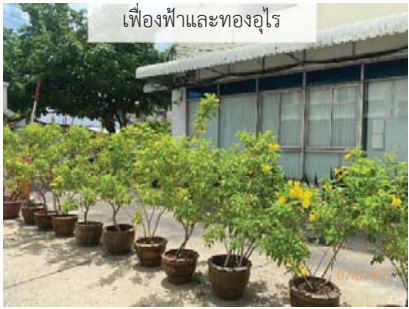
| มาตรการป้องกันและแก้ไขผลกระทบสิ่งแวดล้อม<br>และมาตรการติดตามตรวจสอบผลกระทบสิ่งแวดล้อม | ผลการปฏิบัติตามมาตรการ | ปัญหา อุปสรรค ที่ไม่สามารถปฏิบัติ<br>ตามมาตรการ และแนวทางแก้ไข | ภาพประกอบมาตรการ |
|---|---|---|---|
| 4) ปลูกไม้กระถาง ได้แก่ เฟื่องฟ้า ตามมุมของที่<br>จอดรถ และปลูกต้นเล็บมือนางบริเวณที่จอดรถด้านที่<br>ติดรั้วที่กั้นฝั่งอาคารเดิม | - ได้ปลูกไม้กระถาง เช่น เฟื่องฟ้า ต้นคริสต์มาส ลิ้น<br>มังกร และทองอุไร บริเวณที่จอดรถ | - ไม่มี | <div>เฟื่องฟ้าและทองอุไร</div> |
