บทที่ 2

ผลการดำเนินการตามมาตรการป้องกันและแก้ไขผลกระทบสิ่งแวดล้อม

ตารางที่ 2.1-1 ผลการดำเนินการตามมาตรการป้องกันและแก้ไขผลกระทบสิ่งแวดล้อมทั่วไป

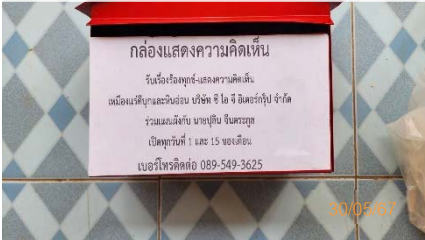
1. ให้มีจุดรับเรื่องราวร้องทุกข์ความเดือดร้อนของประชาชนที่เกิดจากกิจกรรมการทำเหมืองแร่และกิจกรรมที่เกี่ยวข้อง และกรณีมีผู้ร้องเรียนผู้ถือประทานบัตรจะต้องดำเนินการแก้ไข และให้ความช่วยเหลือด้วยความเป็นธรรม	- ทางโครงการได้มีจุดรับเรื่องราวร้องทุกข์ความเดือดร้อนของประชาชน โดยติดตั้งกล่องรับฟังความคิดเห็นไว้จำนวน 2 แห่ง ได้แก่ ที่ทำการผู้ใหญ่บ้านหมู่ที่ 1 บ้านวงษาพัฒนา และที่ทำการกำนันหมู่ที่ 6 บ้านแม่ปันแดง พร้อมทั้งจัดให้มีเจ้าหน้าที่คอยรับเรื่องราวร้องทุกข์ที่อาจจะเกิดจากการดำเนินงานของโครงการ	- ไม่มี	<p>กล่องแสดงความคิดเห็นบริเวณที่ทำการผู้ใหญ่บ้านหมู่ที่ 1 บ้านวงษาพัฒนา</p>

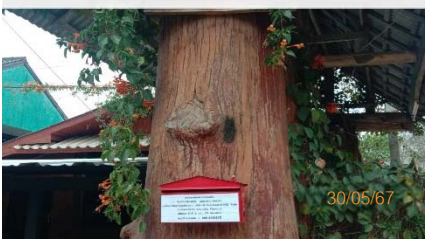
<p>กล่องแสดงความคิดเห็นบริเวณที่ทำการกำนันหมู่ที่ 6 บ้านแม่ปันแดง</p>

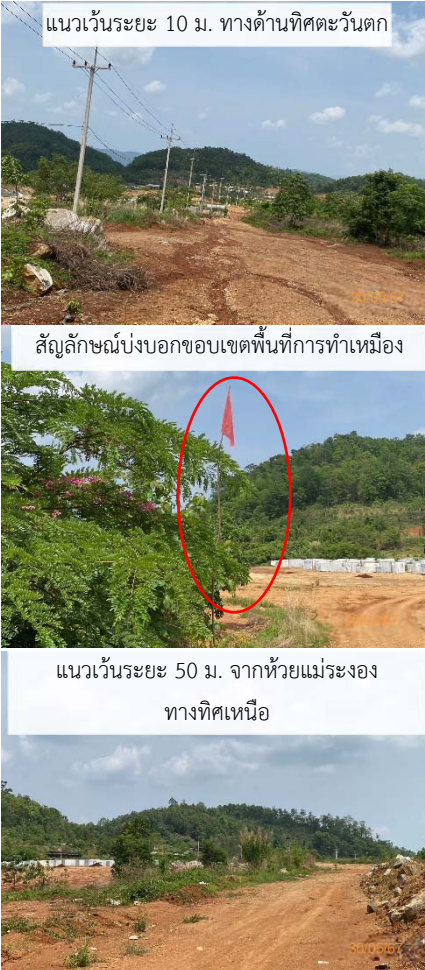
<p>แนวเว้นระยะ 10 ม. ทางด้านทิศตะวันตก</p> <p>สัญลักษณ์บ่งบอกขอบเขตพื้นที่การทำเหมือง</p> <p>แนวเว้นระยะ 50 ม. จากห้วยแม่ระงอง ทางทิศเหนือ</p>

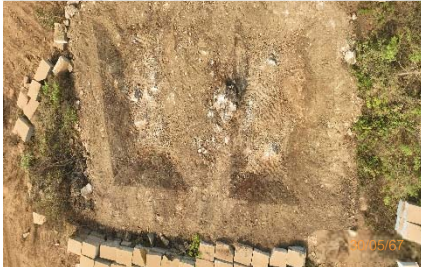
<p>บ่อดักตะกอน “บ8”</p>

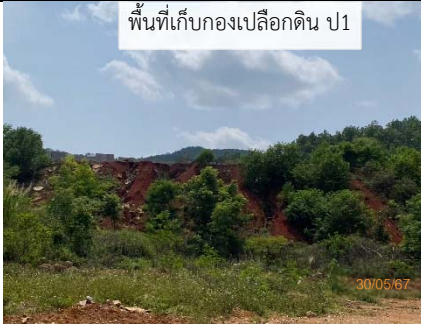
มาตรการป้องกันและแก้ไขผลกระทบสิ่งแวดล้อม และมาตรการติดตามตรวจสอบผลกระทบสิ่งแวดล้อม	ผลการปฏิบัติตามมาตรการ	ปัญหา อุปสรรค ที่ไม่สามารถปฏิบัติ ตามมาตรการและแนวทางแก้ไข	ภาพประกอบมาตรการ
<p>5. ทรัพยากรดิน</p> <p>5.1 ให้จัดเตรียมพื้นที่เก็บกองเปลือกดินและเศษหินตามที่แผนผังโครงการกำหนดจำนวน 3 แห่ง ได้แก่ บริเวณอักษร “ป1” สำหรับเก็บกองเปลือกดินและเศษหินจากการทำเหมืองแร่ดีบุก ขนาดพื้นที่ประมาณ 25-0-85 ไร่ บริเวณอักษร “ป2” สำหรับเก็บกากหางแร่และมูลดินทรายจากการแต่งแร่ดีบุก และบริเวณอักษร “ป3” สำหรับเก็บกองเปลือกดินและเศษหินจากการทำเหมืองแร่หินอ่อน โดยพื้นที่ “ป3” นี้แบ่งได้ 2 กรณี ดังนี้</p> <ul style="list-style-type: none"> - กรณีที่ 1 หากโครงการไม่ได้รับอนุญาตให้ต่ออายุประทานบัตร กล่าวคือ การดำเนินงานในช่วงที่อายุประทานบัตรยังเหลืออยู่นี้ให้เตรียมพื้นที่ “ป3” ขนาด 10-0-17 ไร่ - กรณีที่ 2 หากกรณีที่โครงการได้รับอนุญาตให้ต่ออายุประทานบัตรได้ให้เตรียมพื้นที่ “ป3” ขนาด 72-0-27 ไร่ 	<ul style="list-style-type: none"> - โครงการยังอยู่ระหว่างการเตรียมพื้นที่หน้าเหมืองดีบุก และทางโครงการมีการเตรียมพื้นที่เก็บกองเปลือกดินและเศษหิน “ป1” และ “ป3” บริเวณทางด้านทิศเหนือของโครงการ - เนื่องจากยังไม่มีมีการแต่งแร่ดีบุกจึงยังไม่มีพื้นที่เก็บกากหางแร่และมูลดินทรายบริเวณอักษร “ป2” 	- ไม่มี	<p>พื้นที่เก็บกองเปลือกดิน ป1</p>

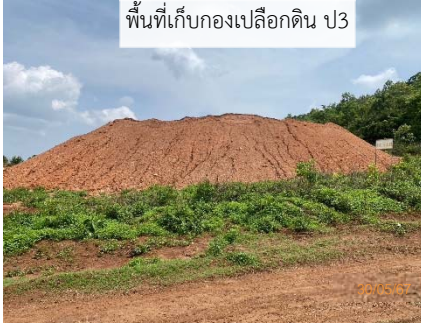
<p>พื้นที่เก็บกองเปลือกดิน ป3</p>
