## บทที่ 2

### ผลการปฏิบัติตามมาตรการป้องกันและแก้ไขผลกระทบสิ่งแวดล้อม

โครงการ โรงแรม โกลด์ ออร์คิด ตั้งอยู่ที่ ถนนวิภาวดีรังสิต แขวงสามเสนใน เขตพญาไท กรุงเทพมหานคร ดำเนินการโดยบริษัท อีเอสวี เรสซิเดนซ์ จำกัด ซึ่งเป็นโครงการประเภทโรงแรมสูง ประกอบด้วย อาคารโรงแรมสูง 17 ชั้น จำนวน 1 อาคาร มีห้องพักอาศัยจำนวนทั้งสิ้น 154 ห้อง และอาคารจอดรถขนาดความสูง 5 ชั้น จำนวน 1 อาคาร โดยโครงการได้จัดทำรายงานการประเมินผลกระทบสิ่งแวดล้อม และได้ผ่านการพิจารณาเห็นชอบรายงานฯ ตามหนังสือจากสำนักงานนโยบายและแผนทรัพยากรธรรมชาติและสิ่งแวดล้อม เลขที่ ทส 1009/8032 ลงวันที่ 4 สิงหาคม 2547 โดยหนังสือเห็นชอบได้กำหนดมาตรการป้องกันและแก้ไขผลกระทบสิ่งแวดล้อมและมาตรการติดตามตรวจสอบผลกระทบสิ่งแวดล้อม เพื่อเป็นแนวทางให้โครงการปฏิบัติ รวมไปถึงเสนอรายงานผลการปฏิบัติตามมาตรการฯ ต่อหน่วยงานอนุญาต และหน่วยงานที่เกี่ยวข้อง รวมทั้งสำนักงานนโยบายและแผนทรัพยากรธรรมชาติและสิ่งแวดล้อม (สผ.) ทุก 6 เดือน

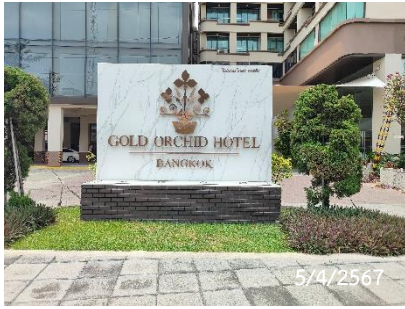
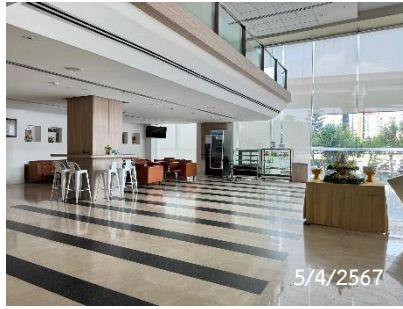
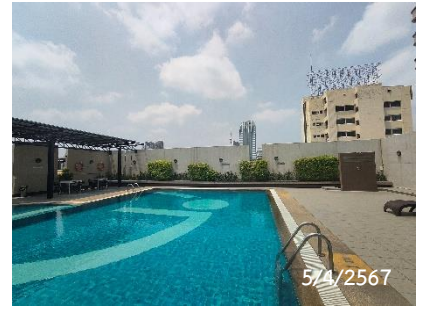
ภาพที่ 2.2-1 สภาพพื้นที่ปัจจุบัน

3. คุณค่าการใช้ประโยชน์ของมนุษย์					
3.1 การใช้ประโยชน์ที่ดิน	1. ห้ามดำเนินการก่อสร้าง ต่อเติม ดัดแปลงอาคารหรือพื้นที่โครงการโดยปราศจากการขออนุญาตจากหน่วยงานราชการที่เกี่ยวข้อง	✓	- ปัจจุบันโครงการยังไม่มีมีการก่อสร้าง ต่อเติม หรือดัดแปลงโครงสร้างอาคาร	ภาพที่ 2.2-1	-

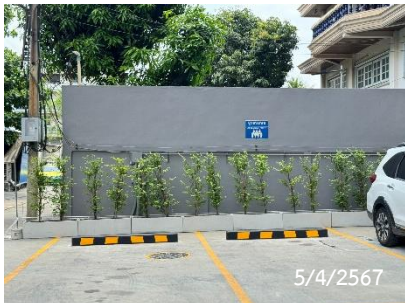
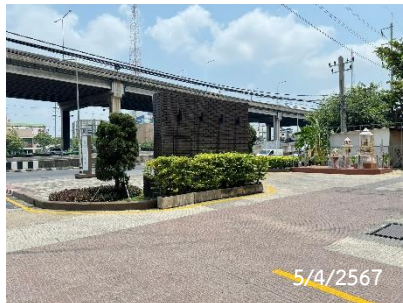
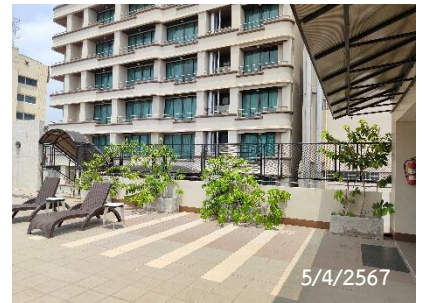
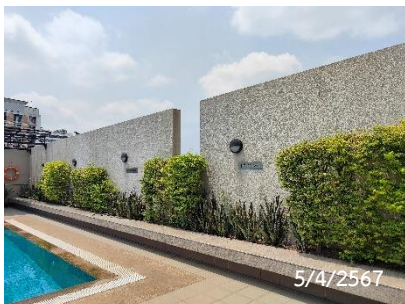
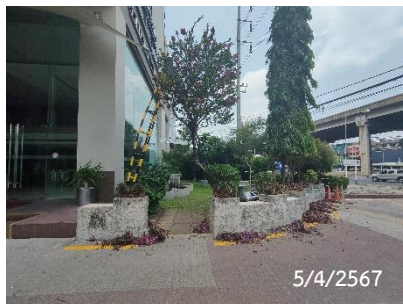
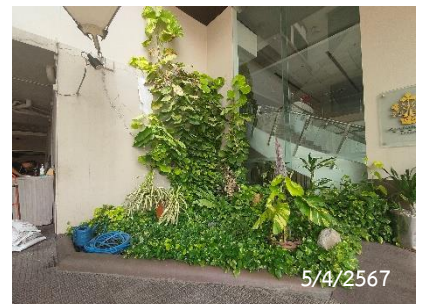
ภาพที่ 2.2-2 พื้นที่สีเขียว

1. ทรัพยากรสิ่งแวดล้อมทางกายภาพ					
1.1 สภาพภูมิประเทศธรณีวิทยาและแผ่นดินไหว	-	-	-	-	-
1.2 ฝุ่นละอองและเสียง	1. ปลุกไม้ยืนต้น และไม้ดอกไม้ประดับไว้บริเวณต่างๆ ของโครงการ เพื่อช่วยสกัดการฟุ้งกระจายของฝุ่นละอองและช่วยลดระดับเสียงจากยานพาหนะ	✓	- โครงการจัดให้มีพื้นที่สีเขียวบริเวณด้านหน้าโครงการ และบริเวณพื้นที่สระว่ายน้ำ เพื่อช่วยสกัดการฟุ้งกระจายของฝุ่นละอองและช่วยลดระดับเสียงจากยานพาหนะ	ภาพที่ 2.2-2	-

4.3 สถานที่ท่องเที่ยวพักผ่อนหย่อนใจ และสถานที่สำคัญทางศาสนาและประวัติศาสตร์	-	-	-	-	-
4.4 ทัศนียภาพ และสภาพธรรมชาติอันควรอนุรักษ์	1. จัดให้มีพื้นที่สีเขียวไว้บริเวณต่างๆ พื้นที่รวม 586.14 ตร.ม. แบ่งเป็นบริเวณด้านหน้าโครงการ พื้นที่ 151.12 ตร.ม. ปลูกหมากเขียว ประดู่ ฝรั่ง ก้ามกุ้ง ฝรั่ง ข้างหลวงและลีลาวดี บริเวณทางเดินระหว่างอาคารจอดรถกับอาคารโรงแรมชั้น 2 ถึงชั้น 4 พื้นที่	✓	- โครงการจัดให้มีพื้นที่สีเขียวบริเวณด้านหน้าโครงการ และบริเวณพื้นที่ที่สระว่ายน้ำ โดยเลือกพันธุ์ไม้ที่มีความเหมาะสมในการปลูกในพื้นที่โครงการ	ภาพที่ 2.2-2	-

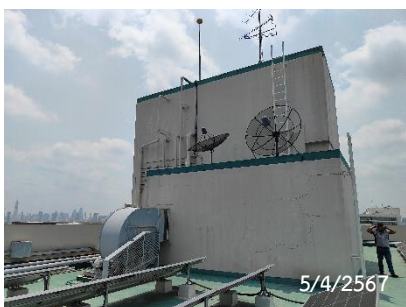
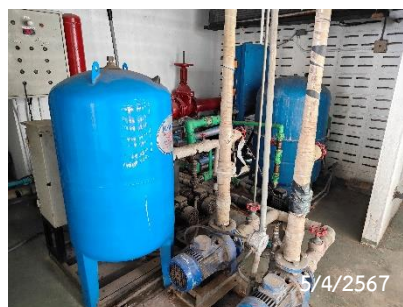
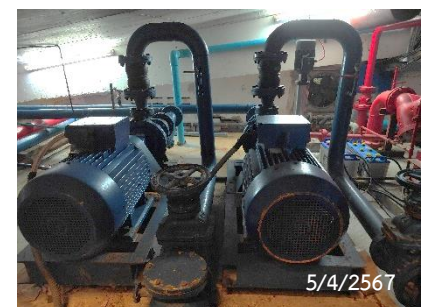
ภาพที่ 2.2-4 ระบบน้ำใช้ภายในโครงการ

3.3 การใช้น้ำ	1. จัดให้มีถังเก็บน้ำใต้ดินกว้าง 6.5 เมตร ยาว 13.0 เมตร ลึก 3.5 เมตร ขนาดความจุ 253.50 ลบ.ม. จำนวน 1 ถัง	✓ - โครงการจัดให้มีถังเก็บน้ำใต้ดิน จำนวน 1 ถัง ในพื้นที่โครงการ	ภาพที่ 2.2-4	-

2. จัดให้มีถังเก็บน้ำชั้นหลังคากว้าง 3.4 เมตร ยาว 9.5 เมตร สูง 3.0 เมตร ขนาดความจุ 87.21 ลบ.ม. จำนวน 1 ถัง	✓ - โครงการจัดให้มีถังเก็บน้ำชั้นหลังคา จำนวน 1 ถัง ในพื้นที่โครงการ	ภาพที่ 2.2-4	-

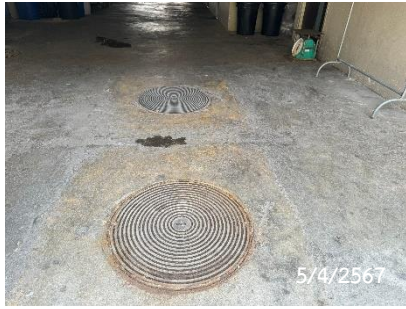
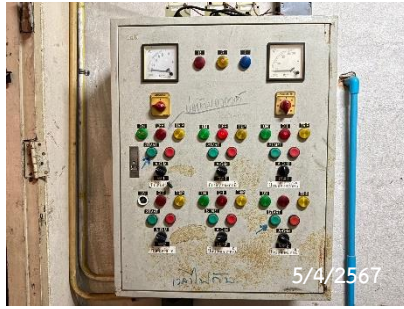
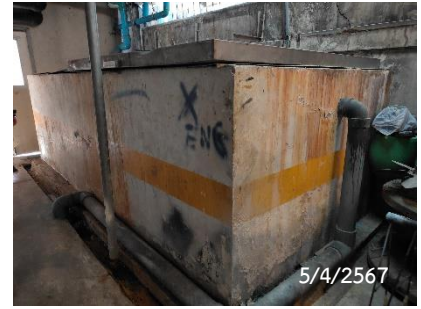
ภาพที่ 2.2-5 ระบบบำบัดน้ำเสียภายในโครงการ

1.3 อุทกวิทยาและคุณภาพน้ำ	1. น้ำเสียที่เกิดขึ้นภายในโครงการจะต้องผ่านระบบบำบัดน้ำเสีย เพื่อบำบัดค่าคุณภาพน้ำให้เป็นไปตามมาตรฐานคุณภาพน้ำทิ้งอาคารประเภท ข โดยมีค่า BOD ไม่เกิน 30 มก./ลิตร	✓	- โครงการจัดให้ระบบบำบัดน้ำเสียชนิดเติมอากาศ (Activated Sludge Process) ภายในพื้นที่โครงการ เพื่รองรับน้ำเสียที่เกิดขึ้นจากกิจกรรมต่างๆ มาบำบัดก่อนปล่อยออกนอกพื้นที่โครงการ	ภาพที่ 2.2-5	-

3.6 การกำจัดน้ำเสียและสิ่งปฏิกูล	1. เลือกใช้ระบบบำบัดน้ำเสียแบบเติมอากาศ (Activated Sludge Process) ชนิด Extended Activated Sludge Process สำหรับบำบัดน้ำเสียที่เกิดขึ้นภายในโครงการ	✓ - โครงการจัดให้ระบบบำบัดน้ำเสียชนิดเติมอากาศ (Activated Sludge Process) ภายในพื้นที่โครงการ เพื่อรองรับน้ำเสียที่เกิดขึ้นจากกิจกรรมต่างๆ มาบำบัดก่อนปล่อยออกนอกพื้นที่โครงการ	ภาพที่ 2.2-5	-

2. ให้มีการควบคุมดูแลระบบบำบัดน้ำเสียตลอดระยะเวลาดำเนินการ โดยมีการตรวจตราการทำงานปกติประจำวัน รวมทั้งตรวจสอบประสิทธิภาพของระบบ หากพบว่ามีส่วนใดชำรุดเสียหายต้องทำการซ่อมแซมให้สามารถใช้งานได้ดียิ่งขึ้น	✓ - โครงการจัดให้มีเจ้าหน้าที่คอยตรวจสอบระบบบำบัดน้ำเสียให้สามารถทำงานได้อย่างปกติ และมีประสิทธิภาพอยู่เสมอ หากพบว่ามีส่วนใดชำรุด หรือผิดปกติจะดำเนินการแก้ไขทันที	ภาพที่ 2.2-5 เอกสารแนบ 3	-

4. ให้มีการนำน้ำทิ้งจากโครงการมาใช้ประโยชน์ภายในโครงการให้มากที่สุด เช่น นำมารดน้ำต้นไม้ หรือสวนหย่อมภายในโครงการ เพื่อลดการระบายออกนอกโครงการให้น้อยที่สุด	✓	- โครงการมีน้ำทิ้งที่ผ่านการบำบัดแล้วมาใช้ประโยชน์ในพื้นที่โครงการ โดยการติดตั้งปั๊มเพื่อสูบน้ำมารดต้นไม้ในพื้นที่โครงการ	ภาพที่ 2.2-5	-

2. ตรวจสอบประสิทธิภาพของระบบบำบัดน้ำเสีย ให้สามารถบำบัดน้ำเสียได้อยู่ในเกณฑ์มาตรฐาน ซึ่งน้ำทิ้งออกจากระบบบำบัดต้องมีค่า BOD ไม่เกิน 30 มก./ล. พร้อมทั้งปฏิบัติตามคำแนะนำของผู้ออกแบบอย่างเคร่งครัด	✓	- โครงการจัดให้ระบบบำบัดน้ำเสียชนิดเติมอากาศ (Activated Sludge Process) ภายในพื้นที่โครงการ เพื่อรองรับน้ำเสียที่เกิดขึ้นจากกิจกรรมต่างๆ มาบำบัดก่อนปล่อยออกนอกพื้นที่โครงการ	ภาพที่ 2.2-5	-

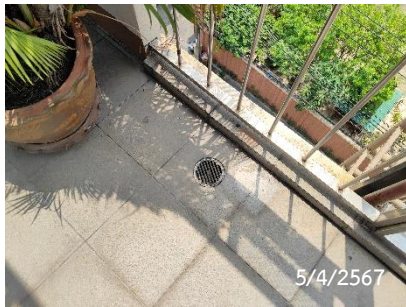
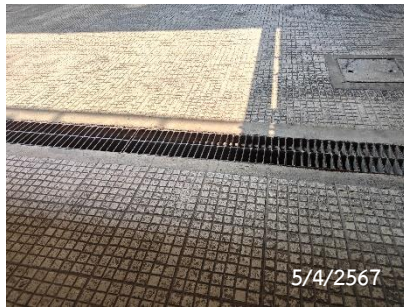
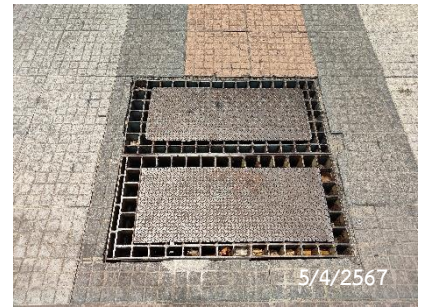
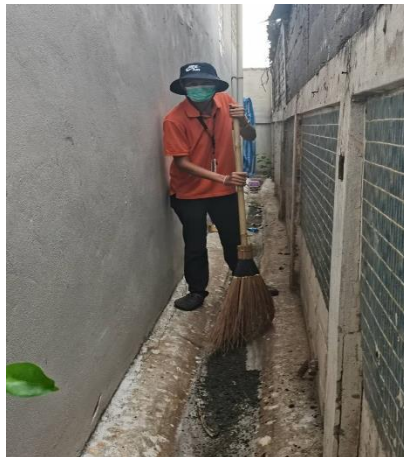
ภาพที่ 2.2-7 การระบายน้ำภายในโครงการ

2. น้ำทิ้งที่ระบายออกจากพื้นที่โครงการจะต้องระบายลงสู่ท่อระบายน้ำสาธารณะของเขตพญาไทบริเวณซอยอินทามระ 31 (ด้านหลังโครงการ) เท่านั้น	✓	- น้ำทิ้งที่ผ่านการบำบัดเรียบร้อยแล้ว โครงการจะระบายลงสู่ท่อระบายน้ำสาธารณะของเขตพญาไท บริเวณซอยอินทามระ 31	ภาพที่ 2.2-7	-

3.7 การระบายน้ำและป้องกันน้ำท่วม	1. น้ำทิ้งที่ผ่านการบำบัดแล้วจะต้องระบายลงสู่ท่อระบายน้ำสาธารณะของเขตพญาไท (ซอยอินทามระ 31) ซึ่งอยู่ด้านหลังโครงการเท่านั้น	✓	- น้ำทิ้งที่ผ่านการบำบัดเรียบร้อยแล้ว โครงการจะระบายลงสู่ท่อระบายน้ำสาธารณะของเขตพญาไท บริเวณซอยอินทามระ 31	ภาพที่ 2.2-7	-

2. จัดให้มีท่อระบายน้ำคอนกรีตเสริมเหล็กขนาดเส้นผ่าศูนย์กลาง 200 มม. และบ่อพักขนาด 0.4 x 0.4 ม. มีความลาดชันเท่ากับ 1 : 200 ใ้รอบพื้นที่โครงการ	✓	- โครงการจัดให้มีท่อระบายน้ำคอนกรีตเสริมเหล็กไว้รอบพื้นที่โครงการ	ภาพที่ 2.2-7	-

3.7 การระบายน้ำและป้องกันน้ำท่วม (ต่อ)	3. จัดให้มีบ่อหน่วงน้ำขนาดความจุ 57.6 ลบ.ม. (กว้าง 2 เมตร ยาว 24 เมตร ลึก 1.5 เมตร) จำนวน 1 บ่อ เพื่อรองรับน้ำฝนที่ตกลงมาภายในโครงการก่อนระบายน้ำออกจากพื้นที่โครงการ	✓	- โครงการจัดให้มีบ่อหน่วงน้ำในพื้นที่โครงการ เพื่อรองรับน้ำฝนที่ตกลงมาภายในโครงการก่อนระบายน้ำออกจากพื้นที่โครงการ	ภาพที่ 2.2-7	-

4. เมื่อฝนหยุดตก ต้องระบายน้ำฝนออกจากบ่อหน่วงน้ำโดยใช้เครื่องสูบน้ำด้วยอัตราสูบ 0.01 ลบ.ม./วินาที ซึ่งไม่เกินอัตราการระบายน้ำเดิมก่อนพัฒนาโครงการ (0.013 ลบ.ม./วินาที) โดยกำหนดรอบในการสูบน้ำ 20 นาที หยุดพักเครื่อง 10 นาที สลับกันไปจนกว่าน้ำในบ่อหน่วงน้ำจะหมด	✓	- โครงการกำหนดให้มีการระบายน้ำฝนออกจากบ่อหน่วงน้ำโดยใช้เครื่องสูบน้ำ เพื่อไม่ให้เกินอัตราการระบายน้ำเดิมก่อนพัฒนาโครงการ	ภาพที่ 2.2-7	-

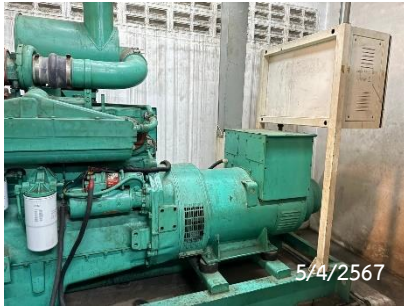
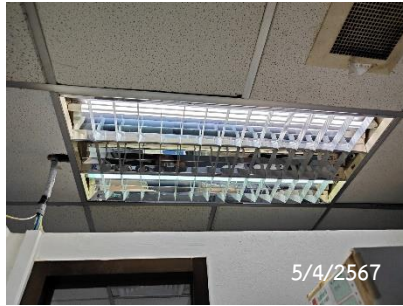
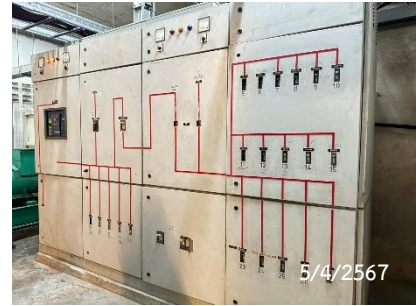
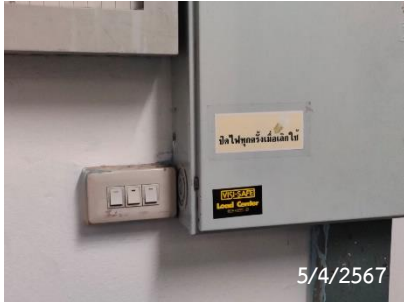
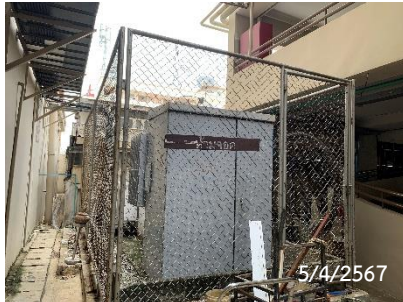
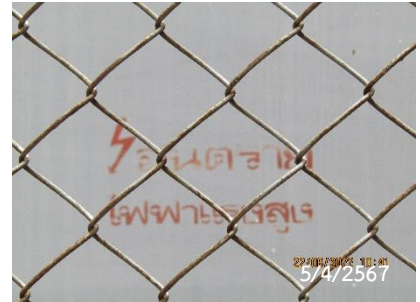
ภาพที่ 2.2-9 ระบบไฟฟ้าภายในโครงการ

3.4 การใช้พลังงานและไฟฟ้า	1. ดำเนินการติดตั้งมิเตอร์ไฟฟ้าแรงสูง หม้อแปลง และอุปกรณ์ป้องกันตามมาตรการของการไฟฟ้านครหลวง ที่เสาไฟฟ้าที่อยู่ใกล้เคียงพื้นที่โครงการที่สุด	✓ - โครงการทำการติดตั้งมิเตอร์ไฟฟ้าแรงสูง หม้อแปลง และอุปกรณ์ป้องกันตามมาตรการของการไฟฟ้านครหลวง	ภาพที่ 2.2-9	-

2. ทำการรับกระแสไฟฟ้าแรงดันสูงจากการไฟฟ้านครหลวงเท่านั้น	✓ - โครงการรับกระแสไฟฟ้าแรงดันสูงจากการไฟฟ้านครหลวงตามที่ระบุไว้ในมาตรการฯ	ภาพที่ 2.2-9	-
	3. จัดให้มีการติดตั้งดวงไฟส่องสว่าง ทั้งในห้องพักทางเดินภายในอาคาร และบริเวณพื้นที่รอบโครงการ เพื่อให้แสงสว่างและความสะดวกในการทำกิจกรรมต่างๆ	✓ - โครงการจัดให้มีการติดตั้งไฟส่องสว่างตลอดแนวเส้นทางภายในโครงการ และถนนทางด้านทิศใต้ของโครงการ เพื่อให้แสงสว่างและความสะดวกในการทำกิจกรรมต่างๆ ในเวลากลางคืน	ภาพที่ 2.2-3	-
