## บทที่ 2

### ผลการปฏิบัติตามมาตรการป้องกันและแก้ไขผลกระทบสิ่งแวดล้อม

#### 2.1 การปฏิบัติตามมาตรการป้องกันและแก้ไขผลกระทบสิ่งแวดล้อม

ตารางที่ 2.2-1 มาตรการป้องกันและแก้ไขผลกระทบสิ่งแวดล้อมของโครงการ โรงแรม โกลด์ ออร์คิด (ระยะดำเนินการ)

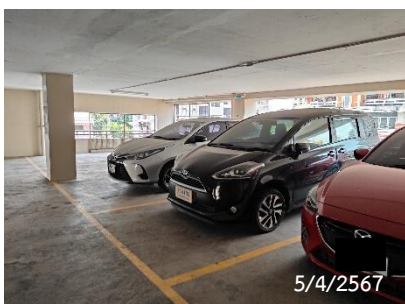
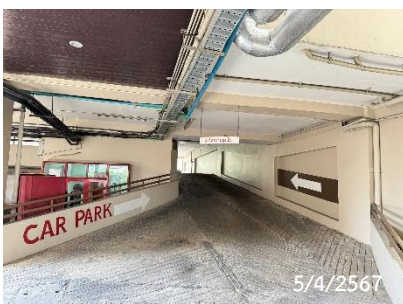
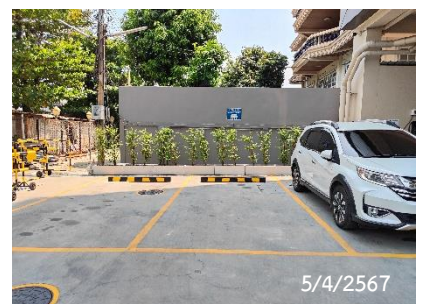
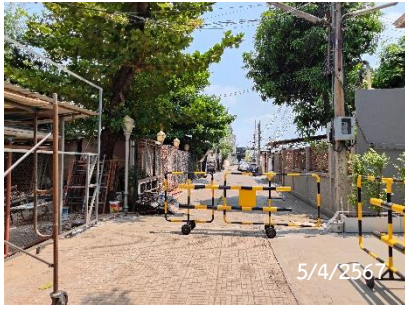
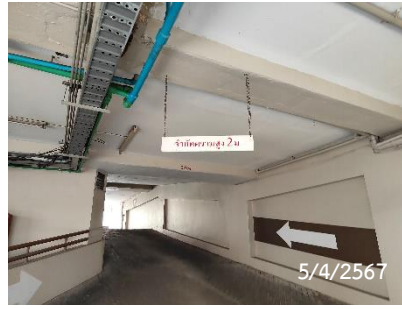
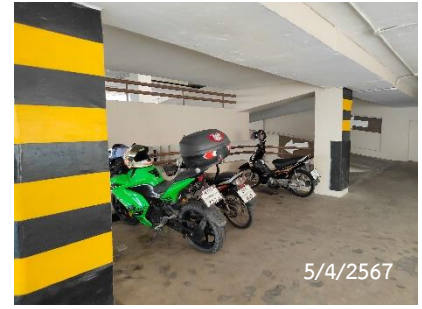
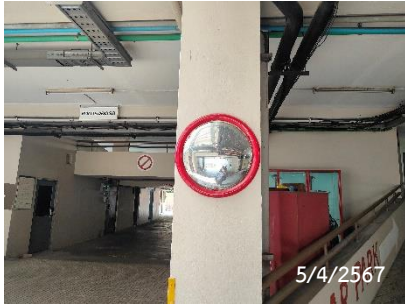
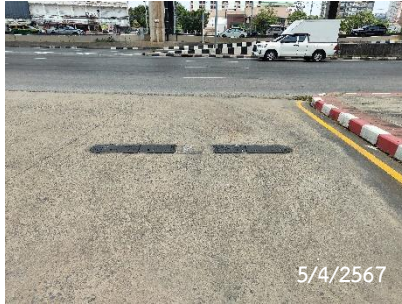
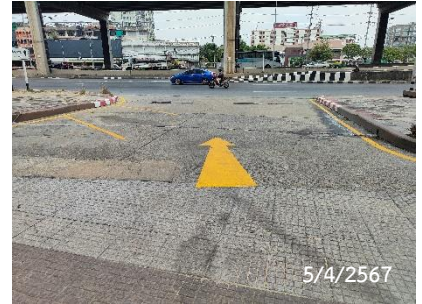
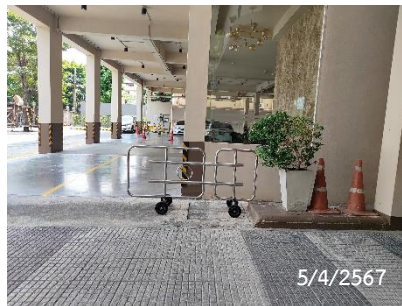
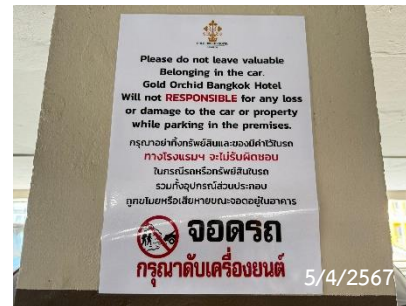
ภาพที่ 2.2-3 ระบบจราจรภายในโครงการ

2. จัดให้มีอุปกรณ์ชะลอความเร็วของรถในโครงการเพื่อป้องกันการใช้ความเร็วเกินกำหนดในพื้นที่โครงการ	✓	- โครงการจัดให้มีการติดตั้งสัญญาณชะลอความเร็วบริเวณทางเข้า-ออกพื้นที่โครงการ	ภาพที่ 2.2-3	-

3. จัดให้มีป้ายแสดงทางเข้า-ออกพื้นที่โครงการในจุดที่ผู้ขับขี่รถยนต์สามารถมองเห็นได้ชัดเจน	✓	- โครงการจัดให้มีการติดตั้งป้ายแสดงทางเข้า-ออก บริเวณหน้าโครงการในจุดที่ผู้ขับขี่สามารถมองเห็นได้ชัดเจน	ภาพที่ 2.2-3	-

4. จัดให้มีจอดรถยนต์จำนวน 78 คัน แบ่งเป็น - ภายในอาคารจอดรถยนต์ จำนวน 40 คัน - บริเวณชั้นล่างอาคารจอดรถและหน้าอาคารโรงแรม จำนวน 8 คัน - บริเวณริมถนนด้านทิศใต้ของโครงการ จำนวน 21 คัน - บริเวณชั้นล่างอาคารสำนักงาน ซึ่งโครงการซื้อเพิ่มจำนวน 9 คัน	✓	- โครงการจัดให้มีอาคารจอดรถในพื้นที่โครงการ สามารถจอดรถได้ประมาณ 100 คัน ซึ่งเพียงพอต่อความต้องการตามที่ระบุไว้ในมาตรการ	ภาพที่ 2.2-3	-

3.2 การคมนาคม (ต่อ)	5. จัดให้มีที่กันถนนบริเวณทางเข้าออกด้านหน้าโครงการและทางออกสู่ถนนวิภาวดีรังสิตด้านทิศใต้ของโครงการ เพื่อชะลอความเร็วของรถที่สัญจรเข้า-ออกโครงการ	✓ - โครงการจัดให้มีที่กันถนนบริเวณทางออกด้านหน้าโครงการ และทางออกสู่ถนนวิภาวดีรังสิตด้านทิศใต้ของโครงการ	ภาพที่ 2.2-3	-

6. กำหนดทิศทางการเดินรถทางเดียวให้สอดคล้องกับขนาดของถนน เพื่อป้องกันการติดขัดของรถที่สัญจรเข้าออกพื้นที่โครงการ	✓ - โครงการกำหนดให้การเดินรถในโครงการเป็นแบบทางเดียว เพื่อป้องกันการติดขัดของรถที่สัญจรเข้าออกพื้นที่โครงการ	ภาพที่ 2.2-3	-

7. กำหนดเขตพื้นที่จอดรถและพื้นที่ถนนให้ชัดเจน ทั้งบนอาคารจอดรถและบริเวณริมถนนทางด้านทิศใต้ของโครงการ โดยใช้สีทาเป็นช่องจอดรถให้เป็นระเบียบและสามารถมองเห็นได้ชัดเจน	✓ - โครงการจัดให้มีการกำหนดพื้นที่จอดรถในบริเวณต่างๆ อย่างชัดเจน โดยใช้สีทาเป็นช่องจอดรถให้เป็นระเบียบและสามารถมองเห็นได้อย่างชัดเจน	ภาพที่ 2.2-3	-

8. กำหนดจุดจอดรถรับ-ส่งลูกค้าไว้บริเวณด้านหน้าโครงการ 2 จุด โดยเมื่อคนขับนำรถเข้ามาจอดแล้วต้องดับเครื่องยนต์ และเมื่อลูกค้าลงจากรถหรือขึ้นไปนั่งบนรถเรียบร้อยแล้ว คนขับจะต้องนำรถขับออกจากพื้นที่โครงการทันที ห้ามจอดทิ้งไว้	✓ - โครงการจัดให้มีจุดจอดรถรับ-ส่งลูกค้าไว้บริเวณด้านหน้าโครงการ 2 จุด และมีมาตรการให้คนขับดับเครื่องยนต์ทันทีที่จอดรถเรียบร้อยแล้ว	ภาพที่ 2.2-3	-

9. จัดให้มีไฟฟ้าส่องสว่างตลอดแนวเส้นทางภายในโครงการ และถนนทางด้านทิศใต้ของโครงการ	✓ - โครงการจัดให้มีการติดตั้งไฟส่องสว่างตลอดแนวเส้นทางภายในโครงการ และถนนทางด้านทิศใต้ของโครงการ	ภาพที่ 2.2-3	-

12. ติดตั้งป้ายสัญญาณเตือนและสัญญาณการจราจรต่างๆ อย่างชัดเจน	✓ - โครงการจัดให้มีการติดตั้งป้ายเตือนและสัญญาณจราจรต่างๆ ไว้ในพื้นที่โครงการอย่างชัดเจน	ภาพที่ 2.2-3	-

13. ติดตั้งป้ายห้ามติดเครื่องยนต์ทิ้งไว้ทั้งภายในอาคารจอดรถและบริเวณอื่นๆ ให้สามารถมองเห็นได้ชัดเจน	✓ - โครงการจัดให้มีการติดตั้งป้ายห้ามติดเครื่องยนต์ทิ้งไว้ทั้งภายในอาคารจอดรถของโครงการ	ภาพที่ 2.2-3	-

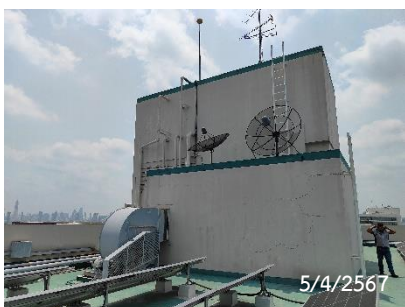
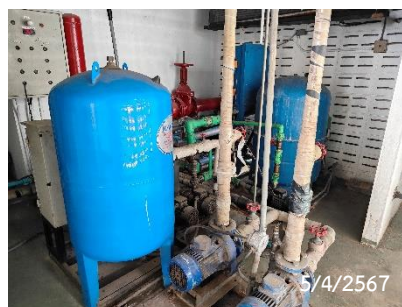
ภาพที่ 2.2-4 ระบบน้ำใช้ภายในโครงการ

3.3 การใช้น้ำ	1. จัดให้มีถังเก็บน้ำใต้ดินกว้าง 6.5 เมตร ยาว 13.0 เมตร ลึก 3.5 เมตร ขนาดความจุ 253.50 ลบ.ม. จำนวน 1 ถัง	✓ - โครงการจัดให้มีถังเก็บน้ำใต้ดิน จำนวน 1 ถัง ในพื้นที่โครงการ	ภาพที่ 2.2-4	-

2. จัดให้มีถังเก็บน้ำชั้นหลังคากว้าง 3.4 เมตร ยาว 9.5 เมตร สูง 3.0 เมตร ขนาดความจุ 87.21 ลบ.ม. จำนวน 1 ถัง	✓ - โครงการจัดให้มีถังเก็บน้ำชั้นหลังคา จำนวน 1 ถัง ในพื้นที่โครงการ	ภาพที่ 2.2-4	-

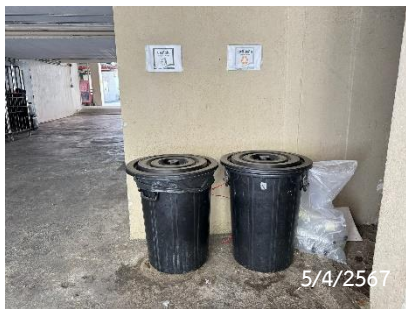
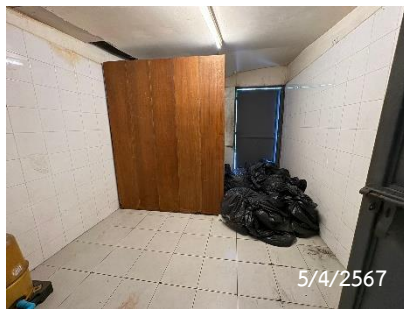
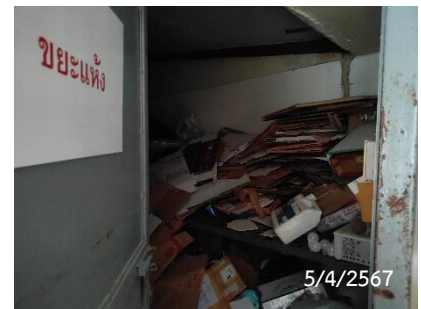
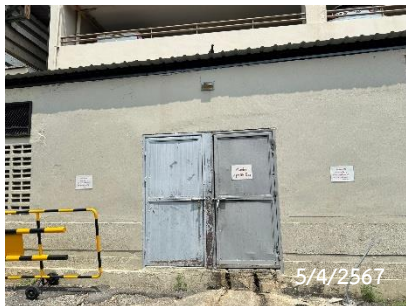
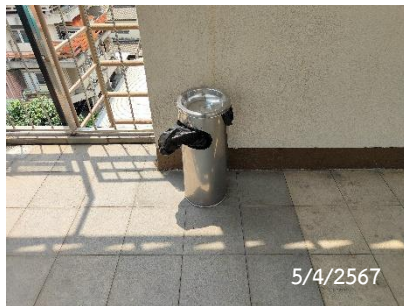
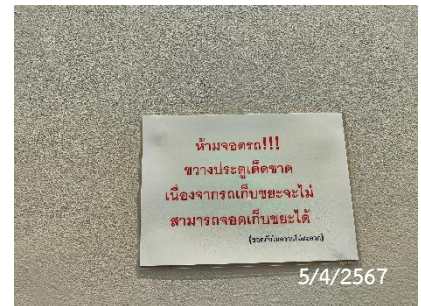
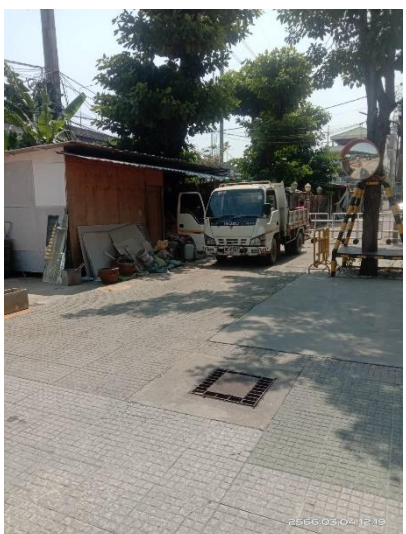
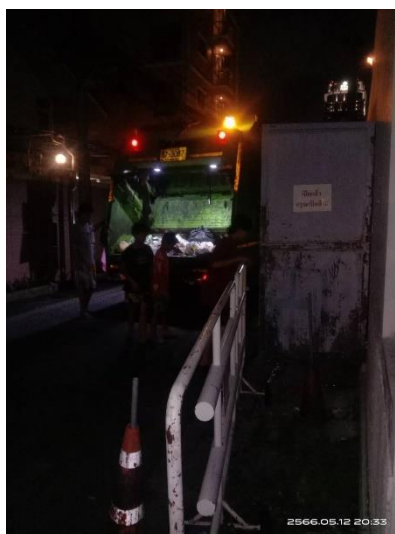
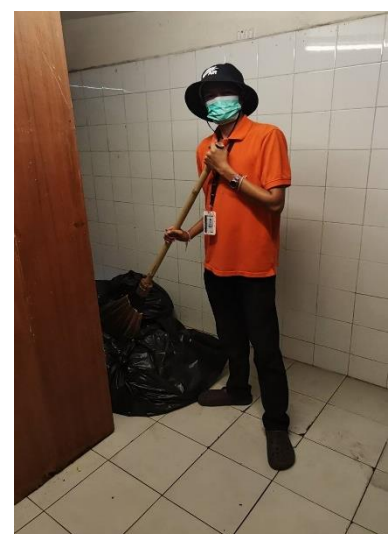
ภาพที่ 2.2-6 ห้องพักมูลฝอยภายในโครงการ

14. ทำการคัดแยกขยะและจัดเก็บในห้องพักขยะมูลฝอยรวมให้เป็นสัดส่วน เพื่อความเป็นระเบียบเรียบร้อย และเจ้าหน้าที่ของเขตพญาไทสามารถเข้ามาเก็บขนขยะได้อย่างรวดเร็ว เป็นการลดผลกระทบด้านการจราจรที่อาจเกิดขึ้นกับซอยอินทามระ 31	✓ - โครงการจัดให้มีห้องห้องพักขยะมูลฝอยรวม แบ่งออกเป็น 2 ห้อง ได้แก่ ห้องพักมูลฝอยแห้ง และห้องพักมูลฝอยเปียก โดยเจ้าหน้าที่ทำการรวบรวมมูลฝอยจะทำการแยกมูลฝอยก่อนการนำมาทิ้งยังห้องพักมูลฝอยรวมทุกครั้ง เพื่อรอการเก็บขนจากสำนักงานเขต	ภาพที่ 2.2-6	-

3.5 การจัดการขยะมูลฝอย	1. จัดให้มีถังขยะสแตนเลส ขนาด 10 ลิตร จำนวนรวม 170 ใบ วางไว้บริเวณห้องพักทุกห้อง ร้านค้า ห้องสำนักงาน ห้องประชุม ห้องพักเจ้าหน้าที่สระว่ายน้ำ และห้องพักเจ้าหน้าที่ รปภ. และถังขนาดบรรจุ 50 ลิตร จำนวนรวม 6 ใบ วางไว้บริเวณห้องครัวและห้องอาหาร และพื้นที่เอนกประสงค์และนันทนาการ	✓ - โครงการทำการตั้งถังขยะสแตนเลส ขนาด 10 ลิตร วางไว้บริเวณห้องพัก ห้องสำนักงาน สระว่ายน้ำ และห้องพักเจ้าหน้าที่ รปภ. และถังขนาดบรรจุ 50 ลิตร วางไว้บริเวณห้องครัวและห้องอาหาร และพื้นที่เอนกประสงค์และนันทนาการของโครงการ	ภาพที่ 2.2-6	-

3. จัดให้มีห้องพักขยะมูลฝอยรวม บริเวณหลังอาคารจอดรถ มีขนาดกว้าง 1.83 ม. ยาว 7.55 ม. และสูง 2.2 ม. มีพื้นที่ภายในสำหรับรองรับขยะมูลฝอยประมาณ 13 ลบ.ม. นานประมาณ 10 วัน	✓ - โครงการจัดให้มีห้องพักขยะมูลฝอยรวม แบ่งออกเป็น 2 ห้อง ได้แก่ ห้องพักมูลฝอยแห้ง และห้องพักมูลฝอยเปียก ตั้งอยู่บริเวณหลังอาคารจอดรถ สามารถรองรับมูลฝอยภายในโครงการได้อย่างเพียงพอ	ภาพที่ 2.2-6	-

4. โครงสร้างของห้องพักขยะมูลฝอยรวมต้องก่อสร้างตามหลักสุขาภิบาล โดยมีผนังทั้ง 4 ด้าน มีประตูเปิด-ปิด 2 ด้าน และมีหลังคาคลุม เพื่อป้องกันกลิ่นเหม็นรบกวน และป้องกันปัญหาน้ำชะขยะ	✓ - โครงการออกแบบให้ห้องพักขยะมูลฝอยรวมก่อสร้างตามหลักสุขาภิบาล โดยมีผนังทั้ง 4 ด้าน มีประตูเปิด-ปิด 2 ด้าน และมีหลังคาคลุม เพื่อป้องกันกลิ่นเหม็นรบกวนและป้องกันปัญหาน้ำชะขยะ	ภาพที่ 2.2-6	-

4. คุณค่าต่อคุณภาพชีวิต					
4.1 เศรษฐกิจ-สังคม	-	-	-	-	-
4.2 สาธารณสุข อาชีวอนามัยและความปลอดภัย	1. จัดให้มีแม่บ้านทำความสะอาด เก็บรวบรวมขยะมูลฝอย และเปลี่ยนถุงดำในถังขยะทุกห้อง และส่วนต่างๆ ของโครงการเป็นประจำทุกวัน จากนั้นจึงนำขยะที่รวบรวมได้ไปไว้ยังห้องพักขยะมูลฝอยรวมซึ่งอยู่บริเวณด้านหลังอาคาร เพื่อให้รถเก็บขนขยะของเขตพญาไทเก็บขนออกไป	✓	- โครงการจัดให้มีแม่บ้านทำการเก็บรวบรวมมูลฝอยจากส่วนต่างๆ ภายในโครงการไปไว้ยังห้องพักขยะมูลฝอยรวมทุกวัน เพื่อรอให้รถเก็บขนขยะของเขตพญาไทมาเก็บขนไปกำจัด	ภาพที่ 2.2-6	-

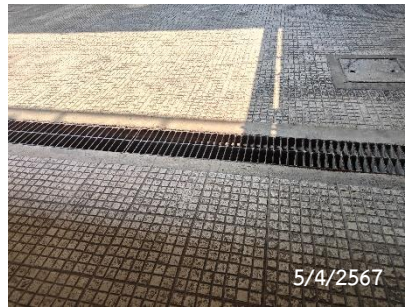
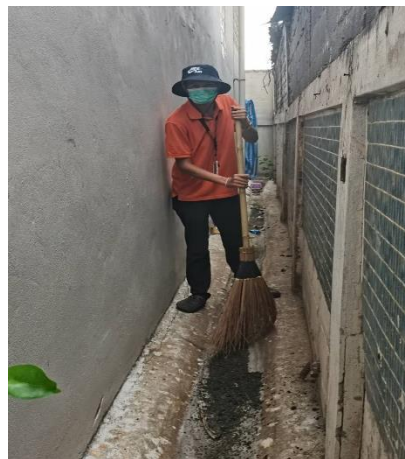
ภาพที่ 2.2-7 การระบายน้ำภายในโครงการ

2. น้ำทิ้งที่ระบายออกจากพื้นที่โครงการจะต้องระบายลงสู่ท่อระบายน้ำสาธารณะของเขตพญาไทบริเวณซอยอินทามระ 31 (ด้านหลังโครงการ) เท่านั้น	✓	- น้ำทิ้งที่ผ่านการบำบัดเรียบร้อยแล้ว โครงการจะระบายลงสู่ท่อระบายน้ำสาธารณะของเขตพญาไท บริเวณซอยอินทามระ 31	ภาพที่ 2.2-7	-

3.7 การระบายน้ำและป้องกันน้ำท่วม	1. น้ำทิ้งที่ผ่านการบำบัดแล้วจะต้องระบายลงสู่ท่อระบายน้ำสาธารณะของเขตพญาไท (ซอยอินทามระ 31) ซึ่งอยู่ด้านหลังโครงการเท่านั้น	✓	- น้ำทิ้งที่ผ่านการบำบัดเรียบร้อยแล้ว โครงการจะระบายลงสู่ท่อระบายน้ำสาธารณะของเขตพญาไท บริเวณซอยอินทามระ 31	ภาพที่ 2.2-7	-

2. จัดให้มีท่อระบายน้ำคอนกรีตเสริมเหล็กขนาดเส้นผ่าศูนย์กลาง 200 มม. และบ่อพักขนาด 0.4 x 0.4 ม. มีความลาดชันเท่ากับ 1 : 200 ใ้รอบพื้นที่โครงการ	✓	- โครงการจัดให้มีท่อระบายน้ำคอนกรีตเสริมเหล็กไว้รอบพื้นที่โครงการ	ภาพที่ 2.2-7	-

3.7 การระบายน้ำและป้องกันน้ำท่วม (ต่อ)	3. จัดให้มีบ่อหน่วงน้ำขนาดความจุ 57.6 ลบ.ม. (กว้าง 2 เมตร ยาว 24 เมตร ลึก 1.5 เมตร) จำนวน 1 บ่อ เพื่อรองรับน้ำฝนที่ตกลงมาภายในโครงการก่อนระบายน้ำออกจากพื้นที่โครงการ	✓	- โครงการจัดให้มีบ่อหน่วงน้ำในพื้นที่โครงการ เพื่อรองรับน้ำฝนที่ตกลงมาภายในโครงการก่อนระบายน้ำออกจากพื้นที่โครงการ	ภาพที่ 2.2-7	-

4. เมื่อฝนหยุดตก ต้องระบายน้ำฝนออกจากบ่อหน่วงน้ำโดยใช้เครื่องสูบน้ำด้วยอัตราสูบ 0.01 ลบ.ม./วินาที ซึ่งไม่เกินอัตราการระบายน้ำเดิมก่อนพัฒนาโครงการ (0.013 ลบ.ม./วินาที) โดยกำหนดรอบในการสูบน้ำออก 20 นาที หยุดพักเครื่อง 10 นาที สลับกันไปจนกว่าน้ำในบ่อหน่วงน้ำจะหมด	✓	- โครงการกำหนดให้มีการระบายน้ำฝนออกจากบ่อหน่วงน้ำโดยใช้เครื่องสูบน้ำ เพื่อไม่ให้เกินอัตราการระบายน้ำเดิมก่อนพัฒนาโครงการ	ภาพที่ 2.2-7	-

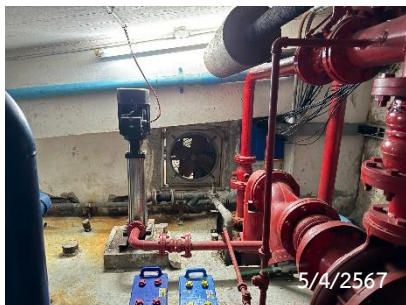
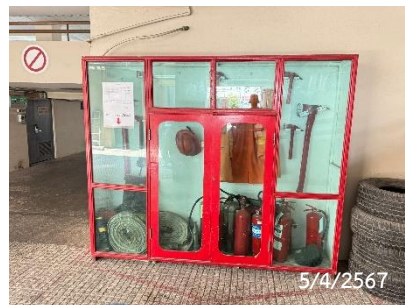
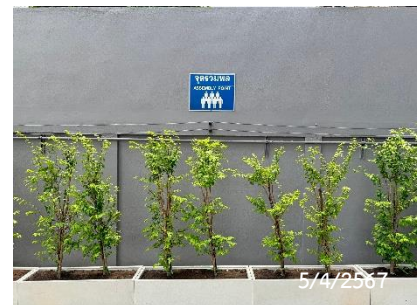
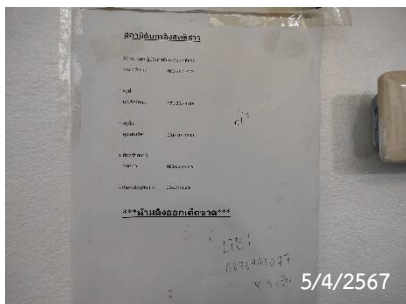
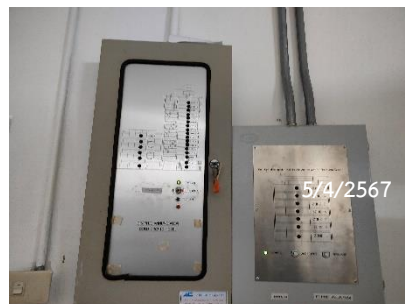
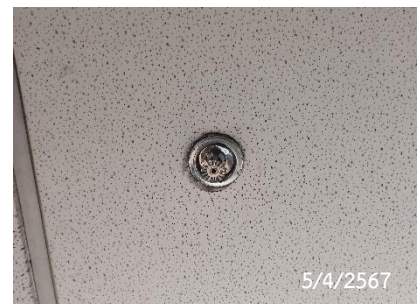
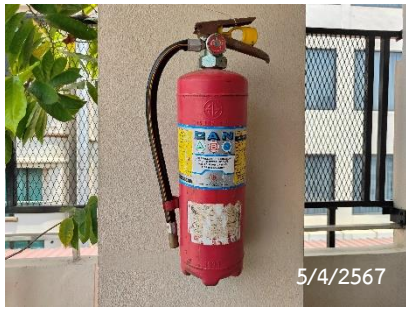
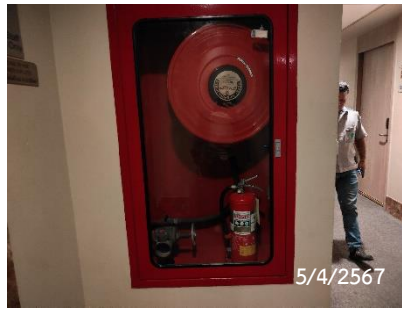
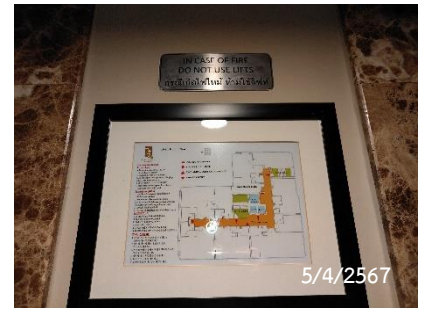
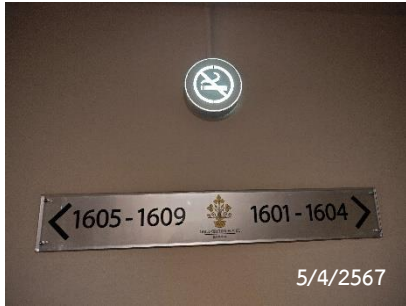
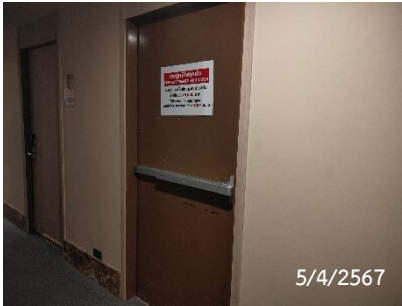
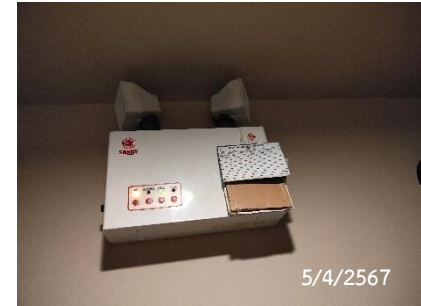
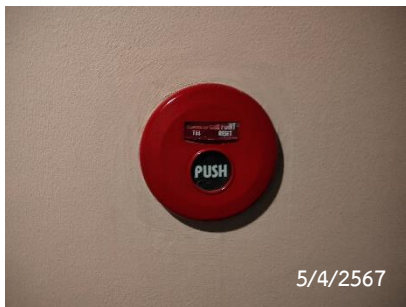
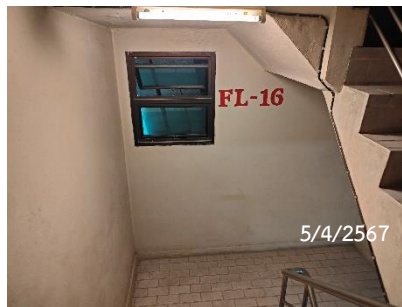
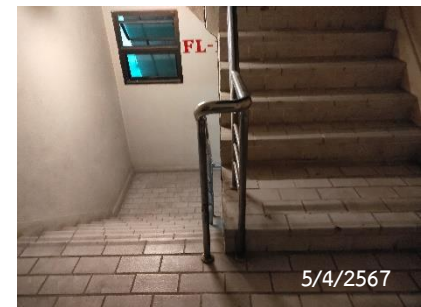
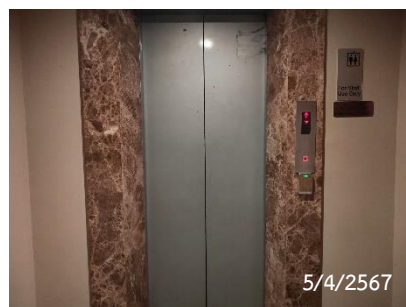
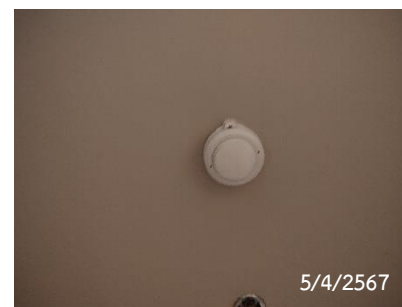
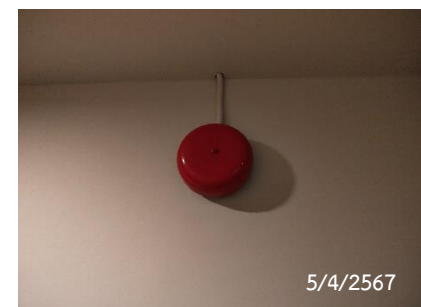
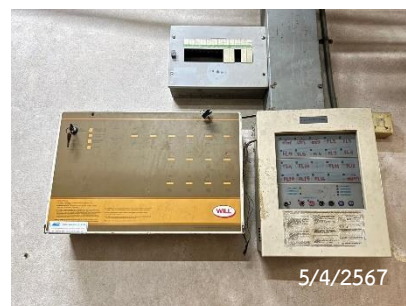
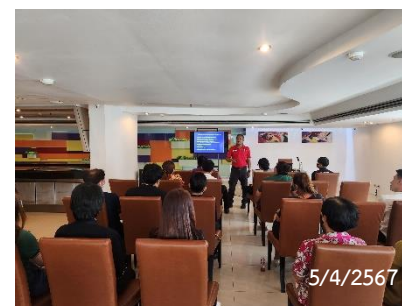
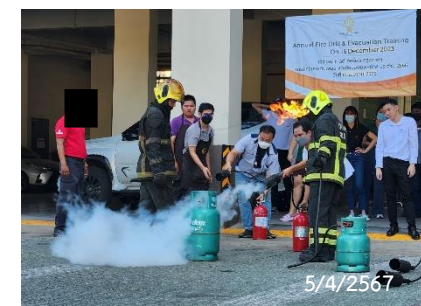
ภาพที่ 2.2-8 ระบบป้องกันและเตือนอัคคีภัย

6. จัดให้มีป้ายแสดงเส้นทางหนีไฟ และตำแหน่งของอุปกรณ์ดับเพลิง รวมทั้งวิธีการใช้อุปกรณ์อย่างชัดเจน	✓ - โครงการจัดให้มีการติดตั้งป้ายแสดงเส้นทางหนีไฟ และตำแหน่งของอุปกรณ์ดับเพลิง รวมทั้งวิธีการใช้อุปกรณ์อย่างชัดเจนไว้บริเวณโถงทางเดิน โถงลิฟต์ และบริเวณพื้นที่ส่วนกลางต่างๆ อย่างชัดเจน	ภาพที่ 2.2-8	-

7. จัดให้มีระบบตรวจจับเพลิงไหม้ ประกอบด้วย ระบบตรวจจับควัน (Smoke Detector) และระบบตรวจจับความร้อน (Heat Detector) กระจายตามเพดานห้องพักทุกห้อง ห้องละ 1 ตำแหน่ง และพื้นที่อื่นๆ ทั่วทั้งอาคารโรงแรม	✓ - โครงการมีการติดตั้งระบบตรวจจับควัน (Smoke Detector) และระบบตรวจจับความร้อน (Heat Detector) กระจายตามเพดานห้องพักทุกห้อง และพื้นที่อื่นๆ ทั่วทั้งอาคารโรงแรม	ภาพที่ 2.2-8	-

8. จัดให้มีสัญญาณแสงแจ้งเหตุเพลิงไหม้เป็นโคมสีแดงครอบหลอดไฟ และระบบสัญญาณเสียงเตือนภัย (Bell Alarm) เป็นกระดิ่งขนาด 6 นิ้ว ระดับเสียง 90 เดซิเบลทุกระยะ 10 ฟุต ซึ่งเมื่อมีเหตุเพลิงไหม้จะต้องมีพนักงานกดกริ่งดังกล่าวก่อนเพื่อเป็นสัญญาณให้ผู้ที่พักอาศัยอยู่ในโครงการทราบภายใน 3-5 นาที หลังจากเกิดเหตุ และจัดให้มีเสียงประกาศเตือนภัย 5 ภาษา เพื่อแจ้งให้ผู้เข้าพักภายในโครงการทราบ	✓ - โครงการจัดให้มีการติดตั้งระบบสัญญาณเสียงเตือนภัย (Bell Alarm) เป็นกระดิ่ง ในพื้นที่โครงการเพื่อเป็นสัญญาณให้ผู้ที่พักอาศัยอยู่ในโครงการทราบเมื่อเกิดเหตุเพลิงไหม้	ภาพที่ 2.2-8	-

4.2 สาธารณสุข อาชีวอนามัยและความปลอดภัย (ต่อ)	9. จัดให้มีท่อยื่น เป็นท่อโลหะผิวเรียบขนาดเส้นผ่าศูนย์กลาง 4 นิ้ว ติดตั้งตั้งแต่ชั้นล่างจนถึงชั้นบนสุดของอาคาร โดยท่อยื่นทั้งหมดต้องต่อเข้ากับท่อประทาส่งน้ำและระบบจ่ายน้ำจากเครื่องสูบน้ำดับเพลิงเข้าสู่ระบบสายฉีดน้ำดับเพลิงและระบบหัวจ่ายน้ำดับเพลิงอัตโนมัติ (Sprinkler)	✓ - โครงการจัดให้มีการติดตั้งท่อยื่นขนาดเส้นผ่าศูนย์กลาง 4 นิ้ว ต่อเข้ากับท่อประทาส่งน้ำและระบบจ่ายน้ำจากเครื่องสูบน้ำดับเพลิง เข้าสู่ระบบสายฉีดน้ำดับเพลิงและระบบหัวจ่ายน้ำดับเพลิงอัตโนมัติ (Sprinkler) ทั้งทั้งพื้นที่โครงการ	ภาพที่ 2.2-8	-

10. จัดให้มีตู้อุปกรณ์ดับเพลิง (Fire Hose System) ไว้ภายในอาคารโรงแรมทุกชั้นตั้งแต่ชั้นล่างจนถึงชั้นดาดฟ้าชั้นละ 1 ตำแหน่ง โดยภายในตู้ต้องประกอบด้วยสายฉีดน้ำ ขวานพญเพลิง ถังมือทนความร้อน และเครื่องดับเพลิงเคมีชนิดมือถือ ประเภทเคมีแห้งขนาดถังละ 4 กก.	✓ - โครงการจัดให้มีการติดตั้งตู้อุปกรณ์ดับเพลิง (Fire Hose System) ไว้ภายในอาคารโรงแรม โดยภายในตู้ประกอบด้วยสายฉีดน้ำ และเครื่องดับเพลิงเคมีชนิดมือถือ	ภาพที่ 2.2-8	-

11. จัดให้มีถังเคมีดับเพลิงชนิดมือถือ (Fire Extinguisher) ไว้ภายนอกตู้อุปกรณ์ดับเพลิง โดยติดตั้งไว้ในห้องเครื่อง ห้องปั๊ม และห้องครัว ห้องละ 1 ถัง และบริเวณทางเดินตรงข้ามประตูทางเข้าบันไดหนีไฟของอาคารโรงแรมทุกชั้น ชั้นละ 1 ถัง	✓ - โครงการจัดให้มีถังเคมีดับเพลิงชนิดมือถือ (Fire Extinguisher) ไว้ภายนอกตู้อุปกรณ์ดับเพลิง และติดตั้งไว้ในพื้นที่ส่วนกลางต่างๆ ทั่วทั้งโครงการ	ภาพที่ 2.2-8	-

4.2 สาธารณสุข อาชีวอนามัยและความปลอดภัย (ต่อ)	12. จัดให้มีระบบฉีดพ่นอัตโนมัติ (Sprinkler) ติดตั้งไว้ในห้องพักห้องละ 1 ตำแหน่ง และพื้นที่อื่นๆ ทั่วทั้งอาคารโรงแรมในอัตรา 10 ตร.ม./หัว	✓ - โครงการจัดให้มีการติดตั้งระบบฉีดพ่นอัตโนมัติ (Sprinkler) ติดตั้งไว้ในห้องพักห้องละ 1 ตำแหน่ง และพื้นที่อื่นๆ ทั่วทั้งอาคารโรงแรม	ภาพที่ 2.2-8	-

13. ติดตั้งหัวรับน้ำสำรองและหัวรับน้ำดับเพลิงเชื่อมต่อกับระบบท่อน้ำของอาคาร สามารถต่อเข้ากับสายฉีดน้ำดับเพลิงของตำรวจดับเพลิงได้อย่างสะดวกและรวดเร็ว	✓ - โครงการจัดให้มีการติดตั้งหัวรับน้ำสำรองและหัวรับน้ำดับเพลิงเชื่อมต่อกับระบบท่อน้ำของอาคาร สามารถต่อเข้ากับสายฉีดน้ำดับเพลิงของตำรวจดับเพลิงได้อย่างสะดวกและรวดเร็ว	ภาพที่ 2.2-8	-

14. จัดเตรียมอุปกรณ์สำรองสำหรับการดับเพลิงไว้ในตู้สีแดง บริเวณชั้นล่างของอาคารจอดรถภายในตู้ประกอบด้วยอุปกรณ์ต่างๆ ได้แก่ ขวานผงูเพลิงขนาดต่างๆ หมวกนิรภัย ถังดับเพลิง สายยาง รองเท้าบูธ และถุงมือเป็นอุปกรณ์สำคัญสำหรับการดับเพลิงเบื้องต้น ก่อนรถดับเพลิงจากสถานีตำรวจดับเพลิงสุทธินารจะเข้ามาช่วยเหลือ	✓ - โครงการมีการจัดเตรียมอุปกรณ์สำรองสำหรับการดับเพลิงไว้ในตู้สีแดงบริเวณชั้นล่างของอาคารจอดรถ ภายในตู้ประกอบด้วยอุปกรณ์ต่างๆ ได้แก่ ขวานผงูเพลิงขนาดต่างๆ หมวกนิรภัย ถังดับเพลิง สายยาง รองเท้าบูธ และถุงมือ เป็นอุปกรณ์สำคัญสำหรับการดับเพลิงเบื้องต้น ก่อนรถดับเพลิงจากสถานีตำรวจดับเพลิงสุทธินารจะเข้ามาช่วยเหลือ	ภาพที่ 2.2-8	-

4.2 สาธารณสุข อาชีวอนามัยและความปลอดภัย (ต่อ)	16. ประสานงานกับสถานตำรวจดับเพลิงสุทธีสาร ในการจัดฝึกซ้อมกรณีเกิดเพลิงไหม้อย่างน้อยปีละ 1 ครั้ง เพื่อซักซ้อมความเข้าใจและการปฏิบัติตนในกรณีเกิดเพลิงไหม้ รวมทั้งฝึกซ้อมการอพยพออกจากอาคาร ตามแผนกำหนดความปลอดภัยของโครงการ	✓	- โครงการจัดให้มีการซ้อมดับเพลิงในโครงการ ปีละ 1 ครั้ง เพื่อซักซ้อมความเข้าใจและการปฏิบัติตนในกรณีเกิดเพลิงไหม้	ภาพที่ 2.2-8 เอกสารแนบ 2	-

17. ติดตั้งป้ายแสดงจุดรวมพลไว้บริเวณด้านหน้าโครงการ	✓	- โครงการจัดให้มีพื้นที่จุดรวมพลอยู่บริเวณด้านหน้าโครงการ	ภาพที่ 2.2-8	-
	18. ปฏิบัติตามมาตรการป้องกันแก้ไขและลดผลกระทบสิ่งแวดล้อมในระยะดำเนินการทั้งหมดอย่างเคร่งครัด	✓	- โครงการมีการปฏิบัติตามมาตรการป้องกันแก้ไขและลดผลกระทบสิ่งแวดล้อมในระยะดำเนินการทั้งหมดอย่างเคร่งครัด	-	-

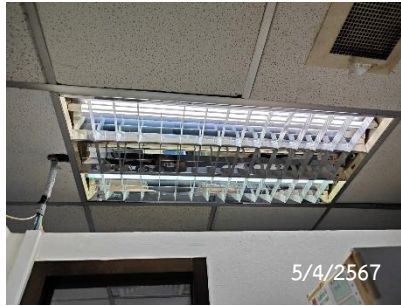
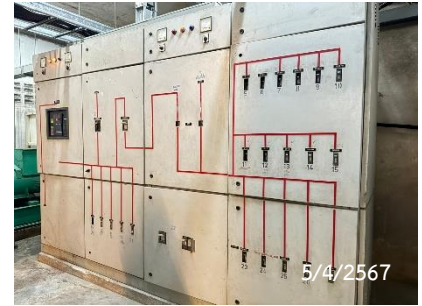
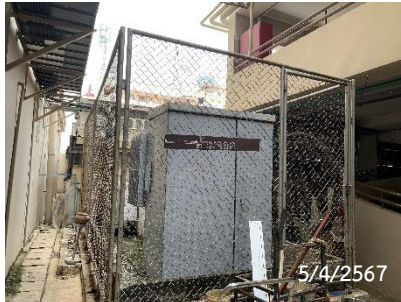
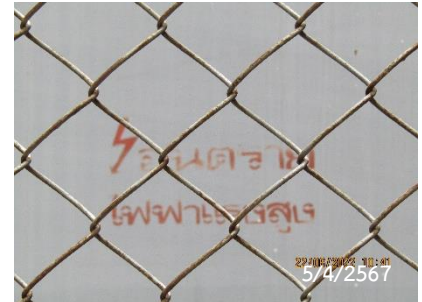
ภาพที่ 2.2-9 ระบบไฟฟ้าภายในโครงการ

3.4 การใช้พลังงานและไฟฟ้า	1. ดำเนินการติดตั้งมิเตอร์ไฟฟ้าแรงสูง หม้อแปลง และอุปกรณ์ป้องกันตามมาตรการของการไฟฟ้านครหลวง ที่เสาไฟฟ้าที่อยู่ใกล้เคียงพื้นที่โครงการที่สุด	✓ - โครงการทำการติดตั้งมิเตอร์ไฟฟ้าแรงสูง หม้อแปลง และอุปกรณ์ป้องกันตามมาตรการของการไฟฟ้านครหลวง	ภาพที่ 2.2-9	-

2. ทำการรับกระแสไฟฟ้าแรงดันสูงจากการไฟฟ้านครหลวงเท่านั้น	✓ - โครงการรับกระแสไฟฟ้าแรงดันสูงจากการไฟฟ้านครหลวงตามที่ระบุไว้ในมาตรการฯ	ภาพที่ 2.2-9	-
	3. จัดให้มีการติดตั้งดวงไฟส่องสว่าง ทั้งในห้องพักทางเดินภายในอาคาร และบริเวณพื้นที่รอบโครงการ เพื่อให้แสงสว่างและความสะดวกในการทำกิจกรรมต่างๆ	✓ - โครงการจัดให้มีการติดตั้งไฟส่องสว่างตลอดแนวเส้นทางภายในโครงการ และถนนทางด้านทิศใต้ของโครงการ เพื่อให้แสงสว่างและความสะดวกในการทำกิจกรรมต่างๆ ในเวลากลางคืน	ภาพที่ 2.2-3	-
