รายงานการปฏิบัติตามมาตรการป้องกัน
และแก้ไขผลกระทบสิ่งแวดล้อม
และมาตรการติดตามตรวจสอบผลกระทบสิ่งแวดล้อม
ประจำเดือนมกราคม-มิถุนายน 2567

โครงการโรงแรมชามา เลควิว อโศก

บริษัท เจอาร์ คิวชู บิซิเนส ดีเวลอปเมนต์ (ไทยแลนด์) จำกัด

บริษัท อีสเทิร์น ไทย คอนซัลตัง 1992 จำกัด

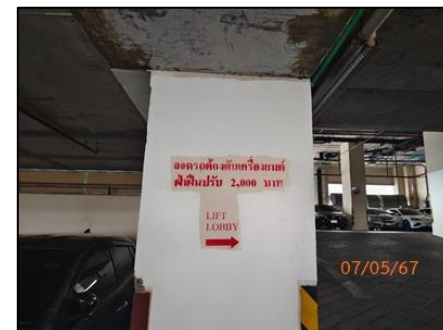
ผลกระทบสิ่งแวดล้อม	มาตรการป้องกันและแก้ไขผลกระทบสิ่งแวดล้อม	รายละเอียดการปฏิบัติจริง	ปัญหาและแนวทางแก้ไข	การอ้างอิง
1. คุณภาพอากาศ และระดับเสียง (ต่อ)	2. ปฏิบัติตามกฎหมายที่ห้ามติดเครื่องขณะจอดรถ ในส่วนของที่จอดรถอย่างเคร่งครัด	- โครงการปฏิบัติตามมาตรการฯ อย่างเคร่งครัด และมีป้ายห้ามติดเครื่อง บริเวณที่จอดรถทุกชั้น (รูปที่ 2.3)	- ไม่พบปัญหา

<p>รูปที่ 2.3 ป้ายห้ามติดเครื่องบริเวณที่จอดรถ</p>

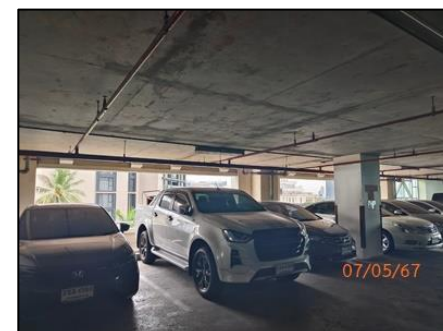
3. โครงการได้ออกแบบที่จอดรถของอาคารให้มีอัตราการระบายอากาศประมาณ 4 เท่าของปริมาตรห้องใน 1 ชม. ซึ่งมากกว่าข้อกำหนดตามกฎหมายกระทรวงฉบับที่ 50 (2540) ออกตามความในพระราชบัญญัติควบคุมอาคาร พ.ศ. 2522 ที่กำหนดให้มีอัตราการระบายอากาศเท่ากับ 4 เท่าของปริมาตรห้องใน 1 ชม.	- โครงการได้ออกแบบที่จอดรถให้มีการระบายอากาศ และถ่ายเทอากาศเป็นอย่างดี ซึ่งเป็นไปตามข้อกำหนดตามกฎหมายกระทรวงฉบับที่ 50 (2540) ออกตามความในพระราชบัญญัติควบคุมอาคาร พ.ศ. 2522 (รูปที่ 2.4)	- ไม่พบปัญหา

<p>รูปที่ 2.4 พื้นที่จอดรถของอาคารที่มีการระบายอากาศ</p>

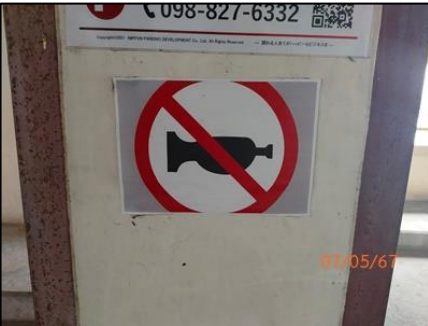
ผลกระทบสิ่งแวดล้อม	มาตรการป้องกันและแก้ไขผลกระทบสิ่งแวดล้อม	รายละเอียดการปฏิบัติจริง	ปัญหาและแนวทางแก้ไข	การอ้างอิง
1. คุณภาพอากาศ และระดับเสียง (ต่อ)	4. ติดตั้งป้ายห้ามบีบแตรหรือเหยียบคันเร่งให้มีเสียงดัง รวมทั้งต้องติดตั้งป้ายจำกัดความเร็วที่วิ่งภายในพื้นที่โครงการไม่เกิน 30 กม./ชม.	- โครงการได้กำชับให้ผู้พักอาศัยรวมถึงเจ้าหน้าที่ห้ามบีบแตรหรือเหยียบคันเร่ง ซึ่งอาจก่อให้เกิดเสียงดังได้ และมีการติดป้ายจำกัดความเร็วของรถยนต์ไม่เกิน 10 กม./ชม. (รูปที่ 2.5)	- ไม่พบปัญหา

<p>รูปที่ 2.5 ป้ายห้ามบีบแตรและจำกัดความเร็ว</p>

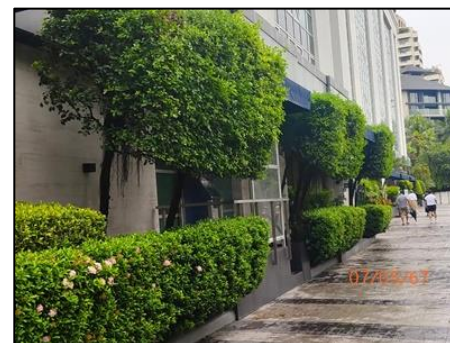
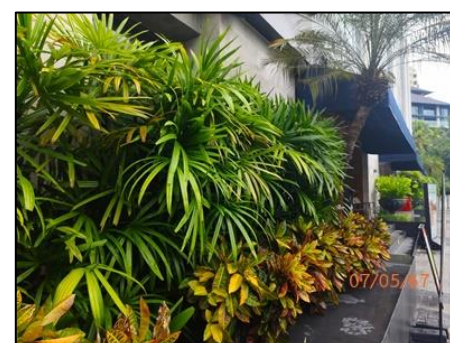
ผลกระทบสิ่งแวดล้อม	มาตรการป้องกันและแก้ไขผลกระทบสิ่งแวดล้อม	รายละเอียดการปฏิบัติจริง	ปัญหาและแนวทางแก้ไข	การอ้างอิง
1. คุณภาพอากาศ และระดับเสียง (ต่อ)	5. ปลุกต้นไม้รอบพื้นที่โครงการเพื่อลดระดับอุณหภูมิ และดูดซับมลพิษ	- โครงการมีการปลุกต้นไม้ บริเวณโดยรอบพื้นที่ว่าง ของโครงการ เพื่อลดระดับอุณหภูมิและดูดซับมลพิษ (รูปที่ 2.6)	- ไม่พบปัญหา

<p>รูปที่ 2.6 ต้นไม้โดยรอบพื้นที่โครงการ</p>

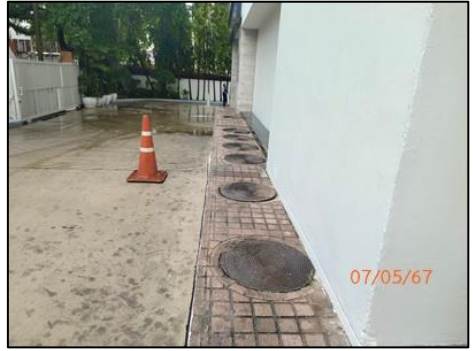
ผลกระทบสิ่งแวดล้อม	มาตรการป้องกันและแก้ไขผลกระทบสิ่งแวดล้อม	รายละเอียดการปฏิบัติจริง	ปัญหาและแนวทางแก้ไข	การอ้างอิง
2. แหล่งน้ำและคุณภาพน้ำผิวดิน	1. ระบบบำบัดน้ำเสียของอาคาร A และอาคาร B บริเวณชั้นใต้ดินเป็นชนิดตะกอนเร่ง (Activated Sludge) สามารถรองรับปริมาณน้ำเสียได้สูงสุด 230 และ 150 ลบ.ม./วัน ตามลำดับ	- โครงการมีการสร้างระบบบำบัดน้ำเสียของอาคาร A และอาคาร B บริเวณชั้นใต้ดิน เป็นชนิดตะกอนเร่ง (Activated Sludge) ซึ่งสามารถรองรับน้ำเสียได้สูงสุด 230 และ 250 ลบ.ม./วัน (รูปที่ 2.7)	- ไม่พบปัญหา

<p>รูปที่ 2.7 ระบบบำบัดน้ำเสีย</p>

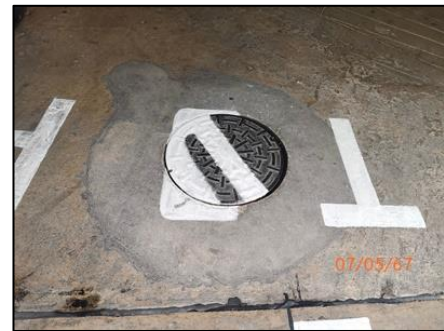
ผลกระทบสิ่งแวดล้อม	มาตรการป้องกันและแก้ไขผลกระทบสิ่งแวดล้อม	รายละเอียดการปฏิบัติจริง	ปัญหาและแนวทางแก้ไข	การอ้างอิง
2. แหล่งน้ำและคุณภาพน้ำผิวดิน (ต่อ)	3. ก่อนที่จะระบายน้ำออกสู่บ่อพักน้ำสาธารณะ จะต้องติดตั้งตะแกรงดักขยะและตรวจสอบเป็นประจำ เพื่อกำจัดขยะที่ตกค้าง	- โครงการติดตั้งท่อระบายน้ำ (รูปที่ 2.8) และจัดให้มีเจ้าหน้าที่คอยดักเศษขยะออกจากปลายท่อระบายน้ำของโครงการ ก่อนเชื่อมสู่ท่อสาธารณะ เป็นประจำทุกวันพุธ	- ไม่พบปัญหา

<p>รูปที่ 2.8 ท่อระบายน้ำของโครงการ</p>

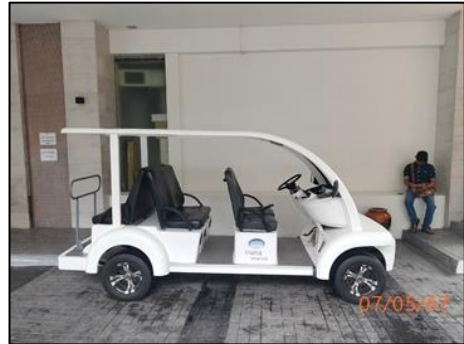
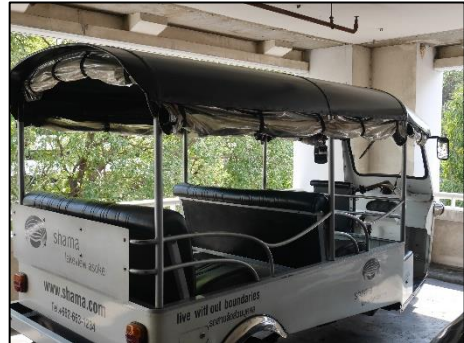
ผลกระทบสิ่งแวดล้อม	มาตรการป้องกันและแก้ไขผลกระทบสิ่งแวดล้อม	รายละเอียดการปฏิบัติจริง	ปัญหาและแนวทางแก้ไข	การอ้างอิง
3. การจราจร	1. ประชาสัมพันธ์ให้ผู้ใช้บริการ และพนักงานของโครงการ ใช้ระบบขนส่งมวลชนให้มากขึ้น เพื่อที่จะได้ลดปริมาณการใช้รถยนต์ส่วนบุคคล	- โครงการมีการประชาสัมพันธ์ให้ผู้ใช้บริการ และพนักงานของโครงการใช้ระบบขนส่งมวลชนให้มากขึ้น และโครงการได้จัดให้มีรถสำหรับรับส่งผู้ให้บริการเป็นรถไฟฟ้าจำนวน 2 คัน และรถตุ๊กตุ๊ก จำนวน 1 คัน (รูปที่ 2.9) เพื่อเป็นการลดปริมาณการใช้รถยนต์ส่วนบุคคล	- ไม่พบปัญหา

<p>รูปที่ 2.9 ระบบขนส่งของโครงการ</p>

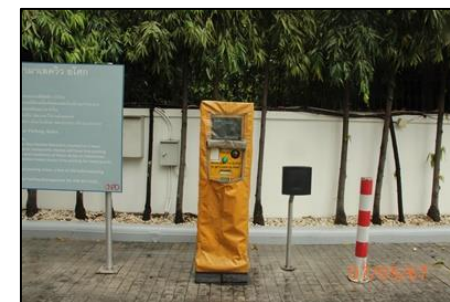
4. จัดให้มีบิโอมยามสำหรับจ่ายบัตรบริเวณทางเข้า - ออกจะตั้งไว้ให้ลึกเข้าไปจากปากทางเข้า - ออกอย่างน้อย 30 เมตร เพื่อป้องกันปัญหาการกีดขวางการจราจร	- โครงการได้จัดให้มีเครื่องอัตโนมัติสำหรับรับ-จ่าย บัตรบริเวณทางเข้า (รูปที่ 2.10) และในส่วนของบริเวณทางออกของโครงการ และมีเจ้าหน้าที่รักษาความปลอดภัยคอยอำนวยความสะดวก	- ไม่พบปัญหา

<p>รูปที่ 2.10 เครื่องรับ-จ่ายบัตรอัตโนมัติ</p>

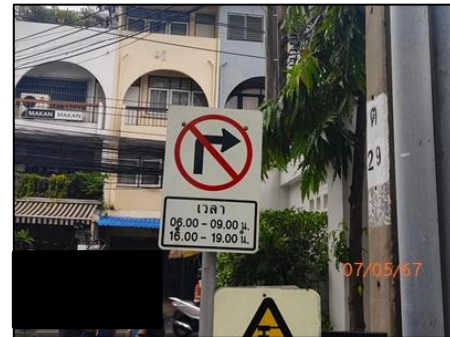
ผลกระทบสิ่งแวดล้อม	มาตรการป้องกันและแก้ไขผลกระทบสิ่งแวดล้อม	รายละเอียดการปฏิบัติจริง	ปัญหาและแนวทางแก้ไข	การอ้างอิง
3. การจราจร (ต่อ)	9. ในช่วงชั่วโมงเร่งด่วนเช้า (06.00-09.00) และช่วงเย็น (16.00-19.00) ห้ามให้รถที่ออกของโครงการเลี้ยวขวาตัดกระแสดการจราจรในซอยสุขุมวิท 16 โดยให้รถทุกคันต้องเลี้ยวซ้ายเข้าซอยสุขุม 16 เพื่อไปใช้เส้นทางลัดออกสู่ซอยอื่นๆ โดยโครงการจัดให้มีการประชาสัมพันธ์ให้ผู้พักอาศัยทราบ และติดตั้งป้ายห้ามเลี้ยวขวาระบุช่วงเวลาไว้บริเวณทางออกของโครงการ	- โครงการได้แบ่งให้มีในช่วงชั่วโมงเร่งด่วนเช้า (06.00-09.00 น.) และช่วงเย็น (16.00-19.00 น.) ห้ามให้รถที่ออกจากทางออกของโครงการเลี้ยวขวาตัดกระแสดการจราจรในซอยสุขุมวิท 16 โดยให้รถทุกคันต้องเลี้ยวซ้ายเข้าซอยสุขุมวิท 16 เพื่อไปใช้เส้นทางลัดออกสู่ซอยอื่นๆ โดยโครงการจัดให้มีการประชาสัมพันธ์ให้ผู้พักอาศัยทราบ และติดตั้งป้ายห้ามเลี้ยวขวา โดยมีการระบุช่วงเวลาไว้บริเวณทางออกของโครงการ (รูปที่ 2.11)	- ไม่พบปัญหา

<p>รูปที่ 2.11 ป้ายห้ามเลี้ยวขวาในช่วงชั่วโมงเร่งด่วน</p>

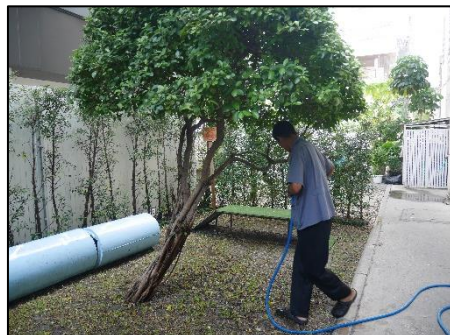
ผลกระทบสิ่งแวดล้อม	มาตรการป้องกันและแก้ไขผลกระทบสิ่งแวดล้อม	รายละเอียดการปฏิบัติจริง	ปัญหาและแนวทางแก้ไข	การอ้างอิง
4. การใช้น้ำ (ต่อ)	3. การรดน้ำต้นไม้ อาจจะเลือกใช้แบบสปริงเกอร์ แทนการฉีดน้ำด้วยสายยาง ซึ่งจะประหยัดน้ำได้มากกว่า	- โครงการได้จัดให้มีพื้นที่ปลูกต้นไม้ของโครงการ เป็นแบบแปลงและกระถาง ซึ่งมีขนาดเล็กจึงใช้สายยางในการรดน้ำต้นไม้ (รูปที่ 2.12)	- ไม่พบปัญหา

รูปที่ 2.12 เจ้าหน้าที่รดน้ำต้นไม้

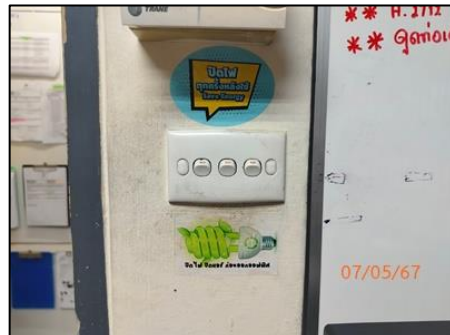
5. การใช้ไฟฟ้า	1. ส่งเสริมและประชาสัมพันธ์การอนุรักษ์พลังงาน ภายในอาคารให้กับพนักงานประจำอาคาร ผู้พักอาศัย และผู้ใช้บริการจากภายนอก โดยการจัดบอร์ดประชาสัมพันธ์ และติดตั้งป้ายเตือนการเปิด-ปิดไฟ การขึ้นลงลิฟท์ การเปิด-ปิดแอร์ภายในห้องพักเมื่อไม่ได้ใช้งาน เป็นต้น	- โครงการส่งเสริมและประชาสัมพันธ์การอนุรักษ์พลังงานภายในอาคารให้กับพนักงานประจำอาคาร ผู้พักอาศัยและผู้ใช้บริการจากภายนอก โดยการจัดบอร์ดประชาสัมพันธ์ และติดตั้งป้ายเตือนการเปิด-ปิดไฟการขึ้นลงลิฟท์ การเปิด-ปิดแอร์ภายในห้องพักเมื่อไม่ได้ใช้งาน เป็นต้น (รูปที่ 2.13)	- ไม่พบปัญหา

รูปที่ 2.13 ป้ายเตือนเปิด-ปิดไฟ

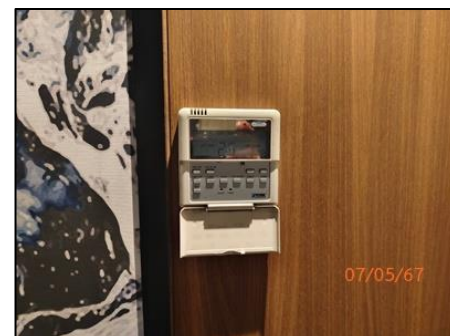
ผลกระทบสิ่งแวดล้อม	มาตรการป้องกันและแก้ไขผลกระทบสิ่งแวดล้อม	รายละเอียดการปฏิบัติจริง	ปัญหาและแนวทางแก้ไข	การอ้างอิง
5. การใช้ไฟฟ้า (ต่อ)	5. ตั้งเทอร์โมสแตทให้ควบคุมอุณหภูมิที่พอเหมาะกับความสบาย (25.5-26.7 °C) ไม่ควรตั้งเทอร์โมสแตทไว้ที่ต่ำสุด และหมั่นตรวจสอบการทำงานของเทอร์โมสแตทว่าปกติหรือไม่	- โครงการมีการติดตั้งเทอร์โมสแตทให้ควบคุมอุณหภูมิที่พอเหมาะ และมีการตรวจสอบการทำงานของเทอร์โมสแตทให้ปกติอยู่เสมอ (รูปที่ 2.14)	- ไม่พบปัญหา

รูปที่ 2.14 เทอร์โมสแตทเพื่อควบคุมอุณหภูมิ
	6. ทำความสะอาดคอนเดนเซอร์เป็นประจำตรวจสอบและอุดรอยรั่วตามผนัง ผ้าเพดาน ประตู หน้าต่าง หรืออื่นๆ เพื่อป้องกันการรั่วไหลของความเย็นภายในห้องพักหรือห้องที่ใช้ระบบปรับอากาศออกสู่ภายนอก	- โครงการได้จัดให้มีเจ้าหน้าที่คอยทำความสะอาดคอนเดนเซอร์ ตรวจสอบและอุดรอยรั่วตามผนัง ผ้าเพดาน ประตู หน้าต่าง หรืออื่นๆ เป็นประจำ เพื่อป้องกันการรั่วไหลของความเย็นภายในห้องพักหรือพื้นที่ใช้ระบบปรับอากาศออกสู่ภายนอก	- ไม่พบปัญหา	-

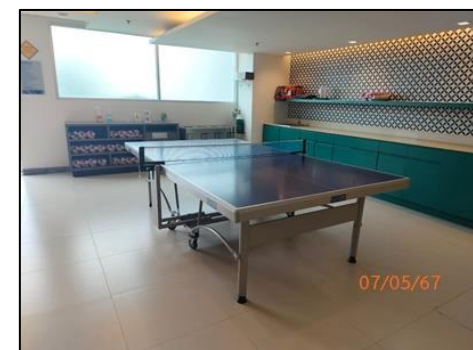
11. พื้นที่ปรับอากาศบางแห่ง เช่น ส่วนภัตตาคาร และนันทนาการ ซึ่งจะมีผู้ใช้มากในบางช่วงเวลา ซึ่งต้องเปิดให้อากาศบริสุทธิ์เข้ามาได้เต็มที่ แต่ถ้าเป็นช่วงเวลาอื่นจะสามารถลดอากาศบริสุทธิ์เข้ามาน้อยลง ซึ่งสามารถประหยัดพลังงานได้	- โครงการได้จัดให้มีพื้นที่นันทนาการ โดยบริเวณพื้นที่นันทนาการ เป็นพื้นที่โปร่ง และมีอากาศบริสุทธิ์ถ่ายเทเป็นอย่างดี (รูปที่ 2.15)	- ไม่พบปัญหา

<p>รูปที่ 2.15 พื้นที่นันทนาการของโครงการ</p>

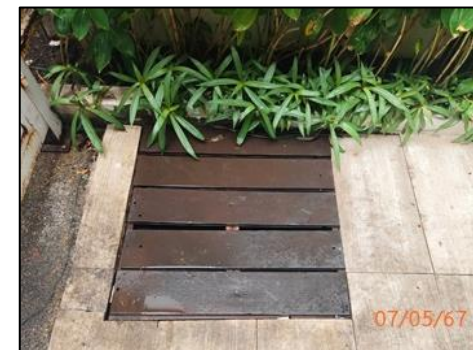
ผลกระทบสิ่งแวดล้อม	มาตรการป้องกันและแก้ไขผลกระทบสิ่งแวดล้อม	รายละเอียดการปฏิบัติจริง	ปัญหาและแนวทางแก้ไข	การอ้างอิง
7. การบำบัดน้ำเสีย (ต่อ)	5. ถังดักไขมัน จะต้องรับการตรวจสอบ ดูแล บำรุงรักษาให้มีประสิทธิภาพดีอยู่เสมอ โดยเฉพาะระบบระบายอากาศ และตามรอยรั่วซึมต่างๆ เพื่อป้องกันกลิ่นรบกวน	- โครงการได้จัดให้มีเจ้าหน้าที่คอยตรวจสอบ ดูแล บำรุงรักษาถังดักไขมันให้มีประสิทธิภาพดีอยู่เสมอ (รูปที่ 2.20)	- ไม่พบปัญหา

รูปที่ 2.20 ถังดักไขมัน
	6. หมั่นตรวจสอบ บำรุงรักษา เครื่องดูดตะกอน ไขมัน ให้มีประสิทธิภาพในการกำจัดตะกอน ไขมันดีอยู่เสมอ	- โครงการได้จัดให้มีเจ้าหน้าที่คอยตรวจสอบ บำรุงรักษาเครื่องดูดตะกอนไขมันให้มีประสิทธิภาพดีอยู่เสมอ	- ไม่พบปัญหา	-

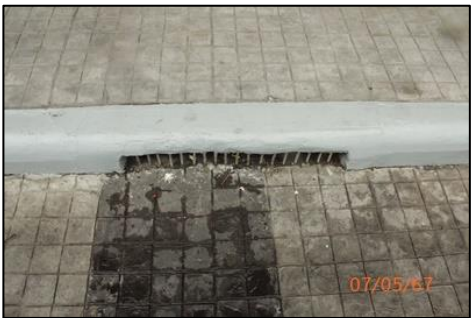
ผลกระทบสิ่งแวดล้อม	มาตรการป้องกันและแก้ไขผลกระทบสิ่งแวดล้อม	รายละเอียดการปฏิบัติจริง	ปัญหาและแนวทางแก้ไข	การอ้างอิง
8. การระบายน้ำ และป้องกันน้ำท่วม	1. หมั่นตรวจสอบสิ่งอุดตันหรือกีดขวางทางไหลของน้ำในรางระบายน้ำและภายในบ่อพักน้ำ ถ้ามีการสะสมตัวของเศษดิน ตะกอนต่างๆ ในรางระบายน้ำและบ่อพักน้ำมากให้ดำเนินการทำความสะอาดรางระบายน้ำและบ่อพักน้ำ โดยเฉพาะช่วงก่อนถึงฤดูฝนให้ทำการตัดขยะและดินตะกอนที่ตกค้างออกให้หมด รวมทั้งตรวจสอบและทำความสะอาดบ่อพักน้ำสาธารณะหน้าโครงการด้วย	- โครงการได้จัดให้มีเจ้าหน้าที่คอยตรวจสอบสิ่งอุดตันหรือกีดขวางทางไหลของน้ำในรางระบายน้ำ และทำความสะอาดเป็นประจำ พร้อมทั้งมีการติดตั้งตะแกรงดักขยะ และมีการตรวจสอบตกเศษขยะจากปลายท่อระบายน้ำของโครงการก่อนเชื่อมลงสู่ท่อสาธารณะเป็นประจำทุกวันพุธ (รูปที่ 2.21)	- ไม่พบปัญหา

รูปที่ 2.21 รางระบายน้ำ

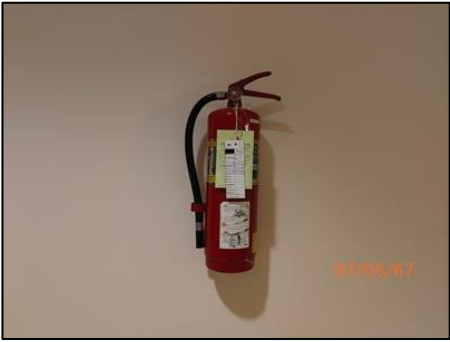
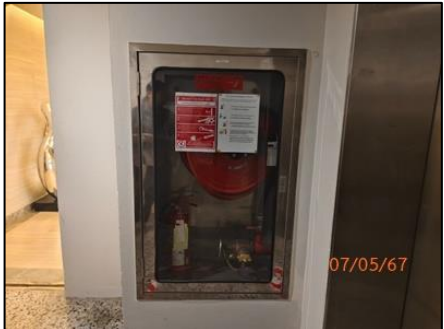
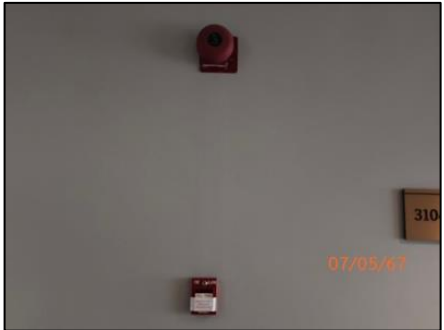
2. โครงการได้ออกแบบระบบสัญญาณแจ้งเหตุเพลิงไหม้ ระบบผจญเพลิง ทางหนีไฟ ซึ่งประกอบด้วยอุปกรณ์และรายละเอียดการทำงานสอดคล้องกับกฎกระทรวงฉบับที่ 33 (2535) กฎกระทรวงฉบับที่ 50 (2540) และมาตรฐานต่างๆ	- โครงการได้จัดให้มีระบบสัญญาณแจ้งเหตุเพลิงไหม้ ระบบผจญเพลิง ทางหนีไฟ รวมทั้งอุปกรณ์ดับเพลิง ซึ่งมีรายละเอียดการใช้งานตามที่กฎหมายกำหนด (รูปที่ 2.22)	- ไม่พบปัญหา

<p>รูปที่ 2.22 อุปกรณ์ดับเพลิง</p>

<p>รูปที่ 2.22 อุปกรณ์ดับเพลิง (ต่อ)</p>

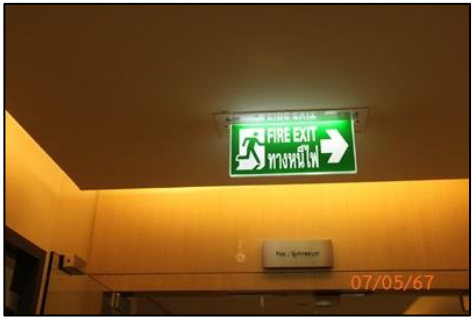
ผลกระทบสิ่งแวดล้อม	มาตรการป้องกันและแก้ไขผลกระทบสิ่งแวดล้อม	รายละเอียดการปฏิบัติจริง	ปัญหาและแนวทางแก้ไข	การอ้างอิง
9. อาชีวอนามัย ความปลอดภัย และการป้องกัน อัคคีภัย (ต่อ)	3. ประชาสัมพันธ์ให้ความรู้แก่ผู้อาศัยผู้ให้บริการ และพนักงาน โครงการทราบดีวิธีการปฏิบัติตน เมื่อเกิดไฟไหม้ และการใช้อุปกรณ์ดับเพลิง โดย จัดให้มีข้อมูลฉุกเฉินและติดตั้งแผนผังอาคาร แสดงตำแหน่งทางหนีไฟ และอุปกรณ์ดับเพลิง ประจำบริเวณโถงลิฟท์ของทุกชั้น รวมทั้งจัดทำ ป้ายเรืองแสงแสดงเส้นทางหนีไฟออกเป็น ระยะๆ	- โครงการได้มีการประชาสัมพันธ์ให้ความรู้แก่ผู้ พักอาศัย ผู้ให้บริการและพนักงานโครงการ ทราบดีวิธีการปฏิบัติตนเมื่อเกิดไฟไหม้ และการ ใช้อุปกรณ์ดับเพลิง โดยจัดให้มีคู่มือฉุกเฉิน และติดตั้งแผนผังอาคารแสดงตำแหน่งทาง หนีไฟ และอุปกรณ์ดับเพลิงกระจายบริเวณ โถงลิฟท์ของทุกชั้นรวมทั้งจัดทำป้ายเรืองแสง แสดงเส้นทางหนีไฟออกเป็นระยะๆ (รูปที่ 2.23)	- ไม่พบปัญหา

รูปที่ 2.23 ป้ายเส้นทางหนีไฟ

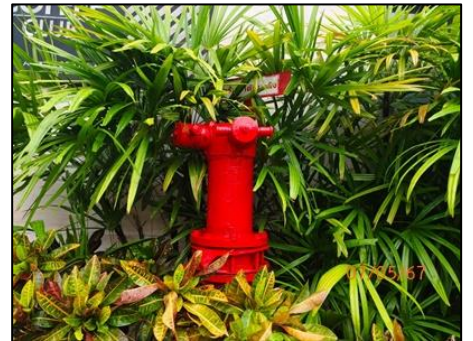
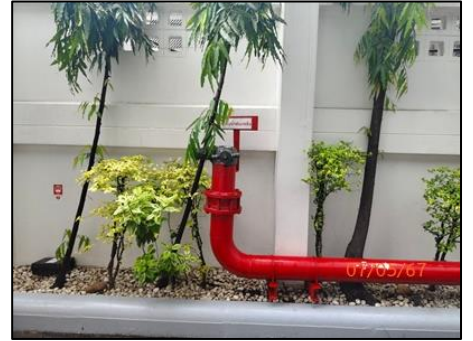
ผลกระทบสิ่งแวดล้อม	มาตรการป้องกันและแก้ไขผลกระทบสิ่งแวดล้อม	รายละเอียดการปฏิบัติจริง	ปัญหาและแนวทางแก้ไข	การอ้างอิง
9. อาชีวอนามัย ความปลอดภัย และการป้องกัน อัคคีภัย (ต่อ)	7. บริเวณจุดรับน้ำดับเพลิงด้านหน้าอาคาร A และอาคาร B สำหรับรับน้ำจากรถเพลิงที่มีท่อดับเพลิงชนิดข้อต่อสวมเร็วแบบมีเขี้ยวและมีลิ้นกันน้ำกลับ ขนาดเส้นผ่าศูนย์กลาง 65 มม. เพื่อให้บริการกับพื้นที่อาคารและจ่ายน้ำให้กับถังเก็บน้ำชั้นใต้ดิน จะต้องเป็นพื้นที่ว่างไม่มีสิ่งกีดขวางทางวิ่ง	- โครงการมีจุดรับน้ำดับเพลิงด้านหน้าอาคาร A และอาคาร B สำหรับรับน้ำจากรถดับเพลิง (รูปที่ 2.24)	- ไม่พบปัญหา

<p>รูปที่ 2.24 จุดรับน้ำดับเพลิง</p>

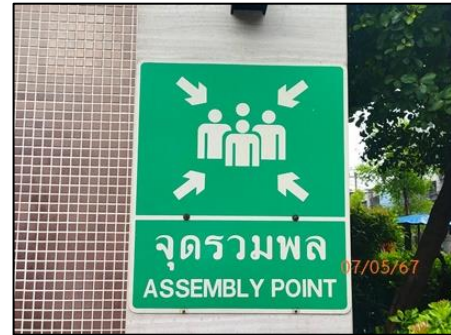
ผลกระทบสิ่งแวดล้อม	มาตรการป้องกันและแก้ไขผลกระทบสิ่งแวดล้อม	รายละเอียดการปฏิบัติจริง	ปัญหาและแนวทางแก้ไข	การอ้างอิง
9. อาชีวอนามัย ความปลอดภัย และการป้องกัน อัคคีภัย (ต่อ)	8. จัดให้มีพื้นที่จุดรวมพลของโครงการอยู่บริเวณ ถนนภายในโครงการด้านข้างอาคาร A มีพื้นที่ รวมประมาณ 408 ตรม. คิดเป็น 0.34 ตร.ม./คน เนื่องจากอยู่ภายในพื้นที่โครงการและห่างจาก อุบัติเหตุ จึงไม่กีดขวางเส้นทางวิ่งของรถ ดับเพลิง สามารถอพยพออกไปยังถนนซอย สุขุมวิท 16 ได้โดยสะดวก ดังนั้น จุดรวมพลจึงมี ความเพียงพอที่จะรองรับจำนวนผู้อพยพสูงสุด ของโครงการ ในกรณีเกิดเหตุฉุกเฉิน	- โครงการจัดให้มีพื้นที่จุดรวมพลของโครงการ อยู่บริเวณด้านข้างอาคาร A และบริเวณพื้นที่สี เขียวระหว่างอาคาร A และอาคาร B ซึ่งมีความ เพียงพอที่จะรองรับจำนวนผู้อพยพสูงสุดของ โครงการ ในกรณีเกิดเหตุฉุกเฉินได้ (รูปที่ 2.25)	- ไม่พบปัญหา

รูปที่ 2.25 จุดรวมพล

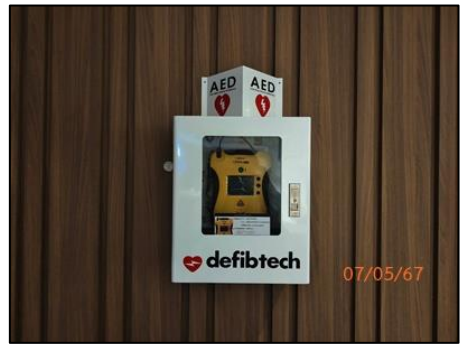
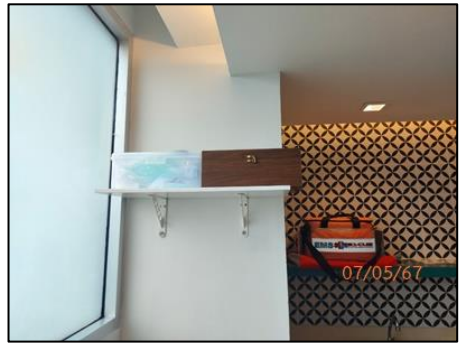
ผลกระทบสิ่งแวดล้อม	มาตรการป้องกันและแก้ไขผลกระทบสิ่งแวดล้อม	รายละเอียดการปฏิบัติจริง	ปัญหาและแนวทางแก้ไข	การอ้างอิง
10. การสาธารณสุข	<p>มาตรการในการจัดการสาธารณสุขโรค สุขาภิบาล และอนามัยสิ่งแวดล้อม ได้แก่</p> <p>1. จัดเตรียมระบบการปฐมพยาบาล และอุปกรณ์ต่างๆ ที่จำเป็นเบื้องต้น รวมทั้งพาหนะสำรองในกรณีฉุกเฉินที่ต้องนำส่งสถานพยาบาลให้พร้อมในพื้นที่โครงการ</p>	<p>- โครงการได้จัดให้มีอุปกรณ์ปฐมพยาบาล อุปกรณ์ต่างๆ ที่จำเป็นเบื้องต้น รวมทั้งพาหนะสำรองในรถฉุกเฉินที่ต้องนำส่ง (รูปที่ 2.26)</p>	<p>- ไม่พบปัญหา</p>

<p>อุปกรณ์ปฐมพยาบาล รูปที่ 2.26 อุปกรณ์ปฐมพยาบาล และพาหนะสำรอง</p>

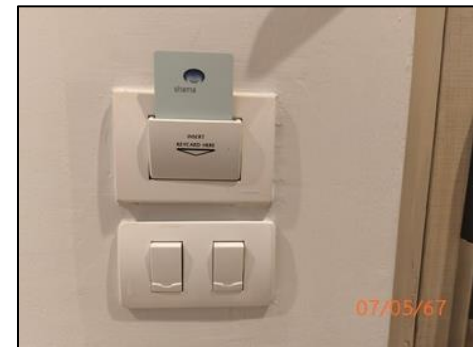
รูปที่ 2.35 รับแสงธรรมชาติภายในห้องพัก
	10. การติดตั้งสวิตช์ไฟฟ้าของระบบแสงสว่างและระบบปรับอากาศ ควรติดตั้งแยกออกจากกัน เพื่อให้เปิด-ปิดได้เฉพาะจุด ไม่ใช้ปุ่มเดียวกันในการเปิด-ปิดทั้งชั้น และมีตัวบอกให้ทราบถึงสถานะการทำงานของหลอดไฟฟ้าและระบบปรับอากาศในแต่ละส่วนของแต่ละชั้น ซึ่งช่วยลดการสิ้นเปลืองและสูญเสียพลังงานไฟฟ้าได้ดียิ่งขึ้น	- โครงการมีการติดตั้งสวิตช์ไฟฟ้าของระบบแสงสว่างและระบบปรับอากาศแยกออกจากกัน เพื่อให้เปิด-ปิดได้เฉพาะจุด (รูปที่ 2.36)	- ไม่พบปัญหา

รูปที่ 2.36 ติดตั้งสวิตช์ไฟฟ้า
