## บทที่ 2

### ผลการปฏิบัติตามมาตรการป้องกันและแก้ไขผลกระทบสิ่งแวดล้อม

โครงการ Double Lake Condominium (Phase 2) ตั้งอยู่ภายในโครงการเมืองทองธานี ตำบลบ้านใหม่ อำเภอบางกรี่ จังหวัดนนทบุรี เป็นโครงการประเภทอาคารอยู่อาศัยรวม (อาคารชุด) ขนาดความสูง 8 ชั้น จำนวน 3 อาคาร แต่ละอาคารความสูง 22.80 เมตร มีจำนวนห้องชุดรวมทั้งสิ้น 450 ห้อง แบ่งเป็นห้องชุดเพื่อการพักอาศัย 447 ห้อง และห้องชุดเพื่อการพาณิชย์ (ร้านค้า) 3 ห้อง ขนาดพื้นที่โครงการ 7-2-36.2 ไร่ (12,144.8 ตารางเมตร) โดยโครงการได้จัดทำรายงานการประเมินผลกระทบสิ่งแวดล้อม และผ่านการพิจารณาเห็นชอบรายงานฯ ตามหนังสือจากสำนักงานนโยบายและแผนทรัพยากรธรรมชาติและสิ่งแวดล้อม ตามหนังสือเห็นชอบเลขที่ ทส 1009.5/2389 ลงวันที่ 13 มีนาคม 2555 โดยหนังสือเห็นชอบได้กำหนดมาตรการป้องกันและแก้ไขผลกระทบสิ่งแวดล้อมและมาตรการติดตามตรวจสอบผลกระทบสิ่งแวดล้อม เพื่อเป็นแนวทางให้โครงการปฏิบัติ รวมไปถึงเสนอรายงานผลการปฏิบัติตามมาตรการฯ ต่อหน่วยงานอนุญาต และหน่วยงานที่เกี่ยวข้อง รวมทั้งสำนักงานนโยบายและแผนทรัพยากรธรรมชาติและสิ่งแวดล้อม (สผ.) ทุก 6 เดือนนั้น

ตารางที่ 2.2-1 มาตรการป้องกันและแก้ไขผลกระทบสิ่งแวดล้อม โครงการ Double Lake Condominium (Phase 2) (ระยะดำเนินการ)

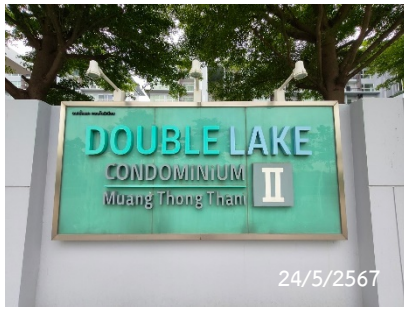
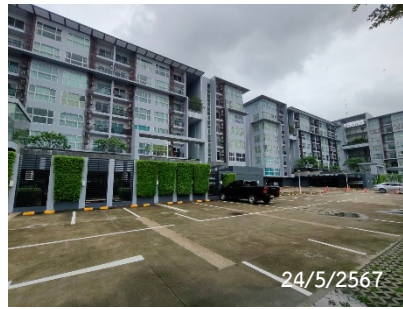
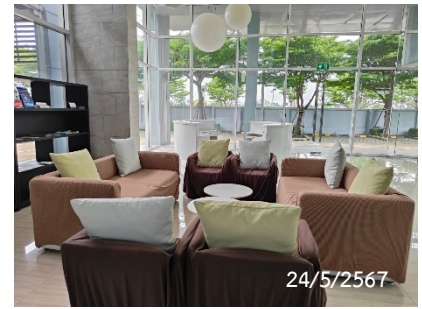
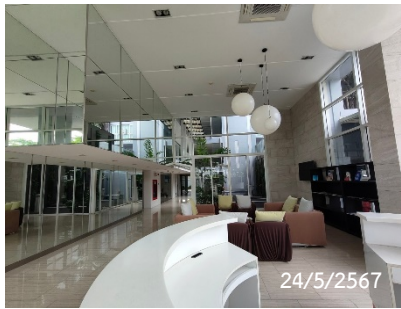
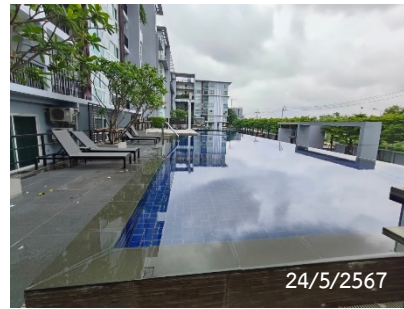
ภาพที่ 2.2-1 สภาพพื้นที่ปัจจุบัน

1.1 สภาพภูมิประเทศ	1. จัดให้มีรั้วโดยรอบแนวเขตที่ดิน เพื่อกันขอบเขตระหว่างพื้นที่โครงการกับพื้นที่ข้างเคียง	✓ - โครงการจัดให้มีรั้วกันระหว่างพื้นที่โครงการกับพื้นที่ข้างเคียง เพื่อกันขอบเขตระหว่างพื้นที่โครงการกับพื้นที่ข้างเคียง	ภาพที่ 2.2-1	-

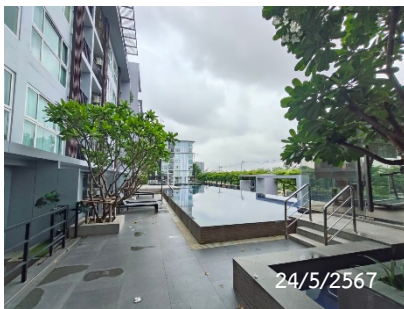
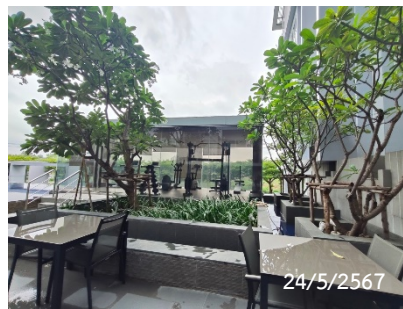
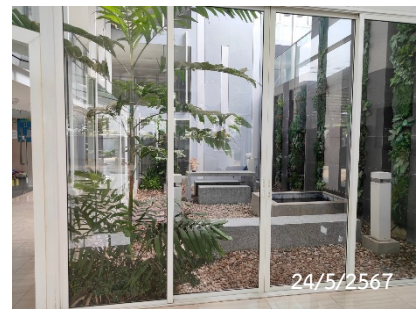
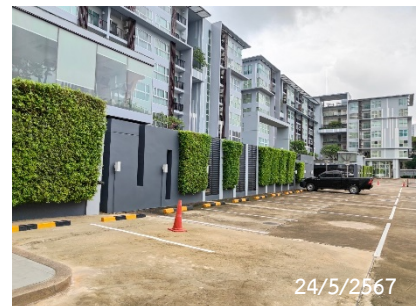
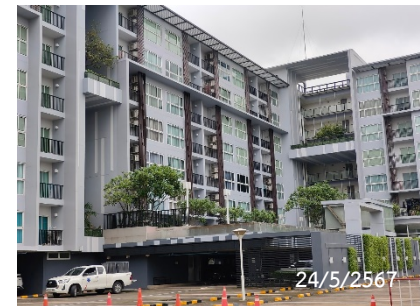
ภาพที่ 2.2-2 พื้นที่สีเขียว

2. จัดให้มีการปลูกพืชคลุมดินไม่ปล่อยให้พื้นที่ว่างที่เป็นดิน เพื่อให้พืชช่วยยึดหน้าดินไม่ให้เกิดการชะล้างพังทลาย	✓ - โครงการจัดให้มีการปลูกพืชคลุมดิน เพื่อให้พืชช่วยยึดหน้าดิน ไม่ให้เกิดการชะล้างพังทลาย	ภาพที่ 2.2-2	-

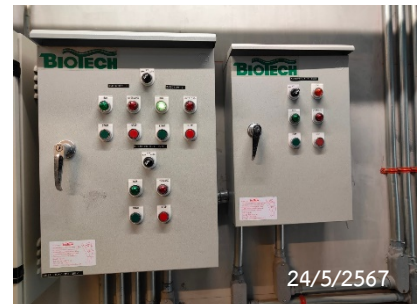
ภาพที่ 2.2-5 ระบบบำบัดน้ำเสียภายในโครงการ

1.4 คุณภาพน้ำ	1. จัดให้มีระบบบำบัดน้ำเสียชนิดเติมอากาศแบบตะกอนเร่งสมบูรณ์ (Completely Mixed Activated Sludge) จำนวน 1 ชุด/อาคาร ซึ่งสามารถบำบัดน้ำเสียให้มีค่าตามมาตรฐานน้ำทิ้งจากอาคารประเภท ข ซึ่งกำหนดให้ค่า BOD ในน้ำทิ้งไม่เกิน 30 มิลลิกรัม/ลิตร โดยน้ำทิ้งหลังการบำบัดบางส่วนจะนำมาใช้ประโยชน์เพื่อรดน้ำต้นไม้ภายในโครงการ สำหรับน้ำทิ้งแต่ละส่วนจะระบายออกสู่ท่อระบายน้ำ (Box Culvert) ที่พาดผ่านพื้นที่โครงการบริเวณด้านทิศตะวันตก และไหลออกสู่ภายนอกโครงการต่อไป	✓	- โครงการจัดให้มีระบบบำบัดน้ำเสียชนิดเติมอากาศแบบตะกอนเร่งสมบูรณ์ จำนวน 1 ชุด/อาคาร ซึ่งสามารถบำบัดน้ำเสียให้มีค่าตามมาตรฐานน้ำทิ้งจากอาคารประเภท ข ซึ่งกำหนดให้ค่า BOD ในน้ำทิ้งไม่เกิน 30 มิลลิกรัม/ลิตร	ภาพที่ 2.2-5 เอกสารแนบ 3	-

6. จัดให้มีระบบมิเตอร์ไฟฟ้าสำหรับระบบบำบัดน้ำเสีย โดยเฉพาะแยกจากระบบไฟฟ้าอื่นๆ เพื่อให้สามารถติดตามตรวจสอบการใช้งานของระบบบำบัดน้ำเสียได้ และให้เกิดความมั่นใจว่าโครงการจะเดินระบบบำบัดน้ำเสียตลอดระยะเวลาที่เปิดดำเนินโครงการ	✓ - โครงการจัดให้มีระบบมิเตอร์ไฟฟ้าสำหรับระบบบำบัดน้ำเสีย โดยเฉพาะแยกจากระบบไฟฟ้าอื่นๆ เพื่อให้สามารถติดตามตรวจสอบการใช้งานของระบบบำบัดน้ำเสียได้อยู่เสมอ	ภาพที่ 2.2-5	-

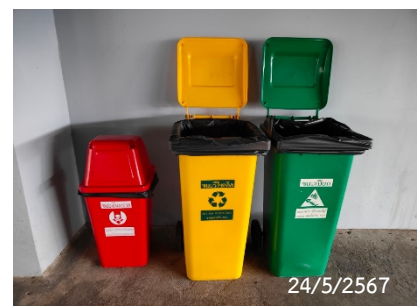
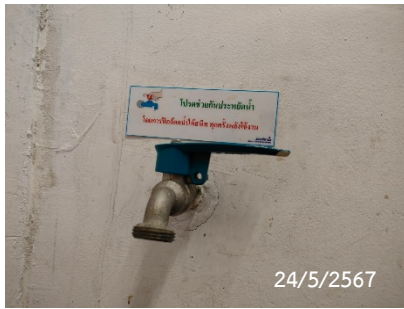
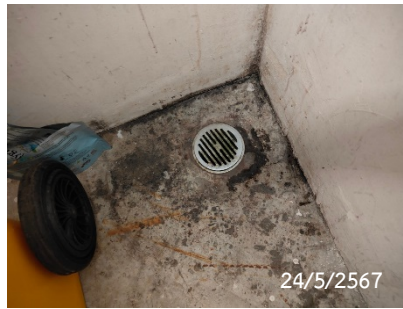
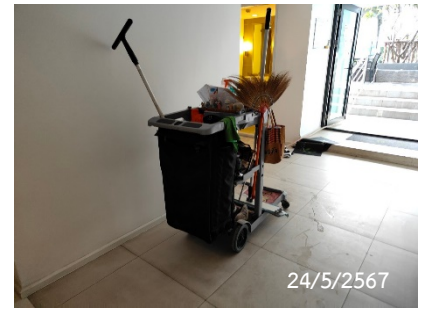
ภาพที่ 2.2-6 ห้องพักมูลฝอยภายในโครงการ

2. จัดให้มีห้องพักมูลฝอยประจำชั้นของแต่ละอาคาร จำนวน 1 ห้อง/ชั้น ตั้งแต่ชั้นที่ 2 จนถึงชั้นที่ 8 ขนาดพื้นที่ประมาณ 2.19 ตารางเมตร ซึ่งภายในจะตั้งถังมูลฝอยขนาด 100 ลิตร ภายในรองด้วยถุงดำอีกชั้นหนึ่ง จำนวน 2 ถัง (ถังมูลฝอยแห้ง 1 ถัง และถังมูลฝอยเปียก 1 ถัง) และถังมูลฝอยขนาด 50 ลิตร จำนวน 1 ถัง (ถังมูลฝอยอันตราย) สำหรับในส่วนของร้านค้า ห้องออกกกำลังกาย และห้องสำนักงานนิติบุคคลอาคารชุด จะตั้งถังมูลฝอยขนาด 50 ลิตร จำนวน 2 ถัง (ถังมูลฝอยแห้ง 1 ถัง และถังมูลฝอยเปียก 1 ถัง) ไว้ภายในห้องดังกล่าว	✓ - โครงการจัดให้มีห้องพักมูลฝอยประจำชั้นจำนวน 1 ห้อง/ชั้น ตั้งแต่ชั้นที่ 2 จนถึงชั้นที่ 8 ภายในตั้งถังมูลฝอยขนาด 100 ลิตร รองด้วยถุงดำ จำนวน 2 ถัง	ภาพที่ 2.2-6	-

11. ห้องพักมูลฝอยจะต้องปิดมิดชิด โดยเปิดเฉพาะช่องที่มีการเก็บขนมูลฝอยเท่านั้น	✓ - โครงการจัดให้มีห้องพักมูลฝอยมีประตูปิดมิดชิด โดยเปิดเฉพาะช่องที่มีการเก็บขนมูลฝอยเท่านั้น	ภาพที่ 2.2-6	-

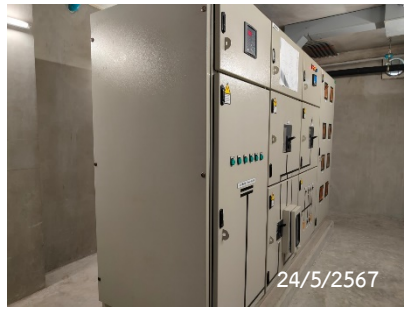
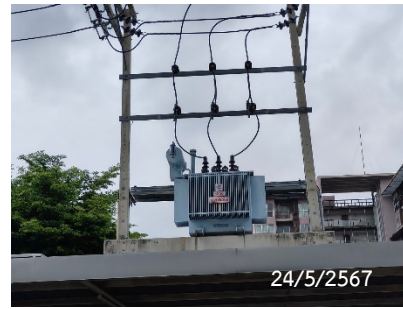
ภาพที่ 2.2-9 ระบบไฟฟ้าภายในโครงการ

3.5 การใช้ไฟฟ้า	1. โครงการติดตั้งระบบไฟฟ้า ดังนี้ - ระบบไฟฟ้าปกติ อุปกรณ์หลักสำหรับระบบแจกจ่ายไฟฟ้าปกติ ประกอบด้วย สวิตช์บอร์ดแรงสูงชนิดติดตั้งภายในอาคาร สวิตช์บอร์ดแรงต่ำ และหม้อแปลงไฟฟ้า แปลงไฟฟ้าแรงสูง จากการไฟฟ้านครหลวง ผ่าน Transformer ชนิด Oil Immersed Type ขนาด 1,000 KVA จำนวน 1 ชุด/อาคาร แปลงไฟขนาด 24 KV เป็นขนาด 416/240 V เพื่อจ่ายไปยัง Load ต่าง ๆ ในภาวะปกติ	✓ - โครงการจัดให้มีระบบไฟฟ้าปกติสำหรับแจกจ่ายไปยังส่วนต่างๆ ของโครงการ ประกอบด้วย สวิตช์บอร์ดแรงสูงชนิดติดตั้งภายในอาคาร สวิตช์บอร์ดแรงต่ำ และหม้อแปลงไฟฟ้า แปลงไฟฟ้าแรงสูง จากการไฟฟ้านครหลวง ผ่าน Transformer ชนิด Oil Immersed Type ขนาด 1,000 KVA จำนวน 1 ชุด/อาคาร แปลงไฟขนาด 24 KV เป็นขนาด 416/240 V เพื่อจ่ายไปยัง Load ต่าง ๆ ในภาวะปกติ ซึ่งได้รับการตรวจสอบและอนุญาตจากหน่วยงานที่เกี่ยวข้องเรียบร้อยแล้ว	ภาพที่ 2.2-9 เอกสารแนบ 3	-

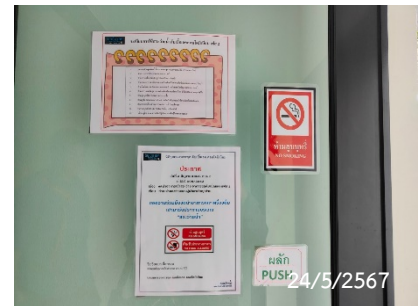
ภาพที่ 2.2-10 การประชาสัมพันธ์

5. ติดป้ายรณรงค์การประหยัดน้ำภายในพื้นที่โครงการ	✓ - โครงการจัดให้มีป้ายรณรงค์การประหยัดน้ำภายในพื้นที่โครงการ	ภาพที่ 2.2-10	-
	6. กำหนดให้พนักงานใช้ภาชนะรองน้ำและชักล้างอุปกรณ์ในภาชนะก่อนที่จะนำไปเช็ดถู ซึ่งจะใช้น้ำน้อยกว่าการใช้สายยางฉีดล้างทำความสะอาดโดยตรง	✓ - โครงการกำหนดให้พนักงานทำความสะอาดใช้ภาชนะรองน้ำและชักล้างอุปกรณ์ในภาชนะก่อนที่จะนำไปเช็ดถู เพื่อเป็นการประหยัดน้ำ	ภาพที่ 2.2-6	-

2. รมรณคใ้ผู้พักอาศัยและพนักงานใช้ไฟฟ้าอย่างประหยัด	✓ - โครงการจัดให้มีการรณรคใ้ผู้พักอาศัยและพนักงานใช้ไฟฟ้าอย่างประหยัด โดยการติดป้ายประชาสัมพันธ์ไว้ยังพื้นที่ส่วนกลางต่างๆ เช่น บอร์ดประชาสัมพันธ์ สวิตช์ไฟ เป็นต้น	ภาพที่ 2.2-10 เอกสารแนบ 3	-

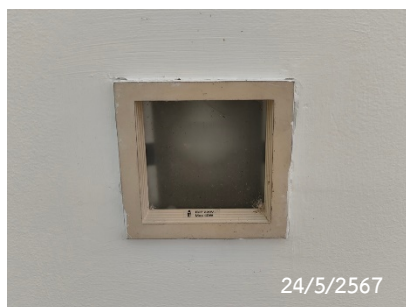
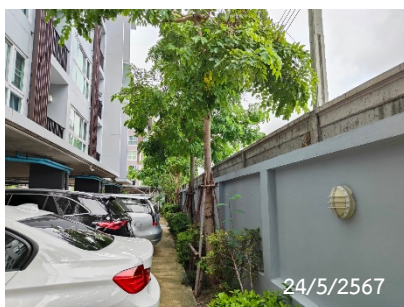
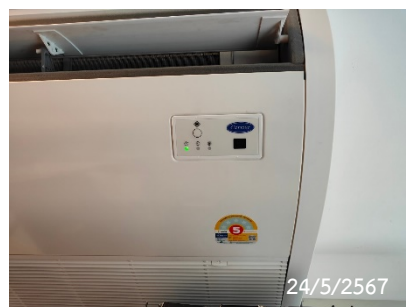
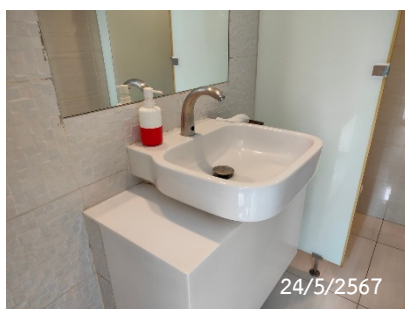
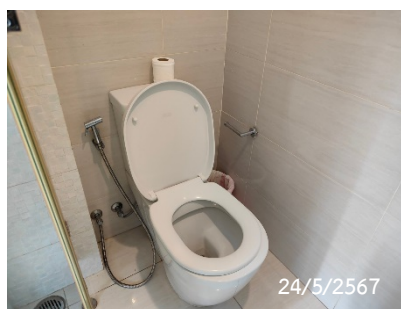
ภาพที่ 2.2-12 สุขภัณฑ์และอุปกรณ์ไฟฟ้าในโครงการ

3.1 การใช้น้ำ (ต่อ)	4. ในการออกแบบเลือกใช้สุขภัณฑ์ที่ประหยัดน้ำ หรืออุปกรณ์ที่มีประสิทธิภาพสูงทั้งก๊อกประหยัดน้ำ ชักโครก และหัวฉีดประหยัดน้ำ	✓ - โครงการมีการเลือกใช้สุขภัณฑ์ที่ประหยัดน้ำ เช่น ก๊อกประหยัดน้ำ ชักโครก เป็นต้น	ภาพที่ 2.2-12	-

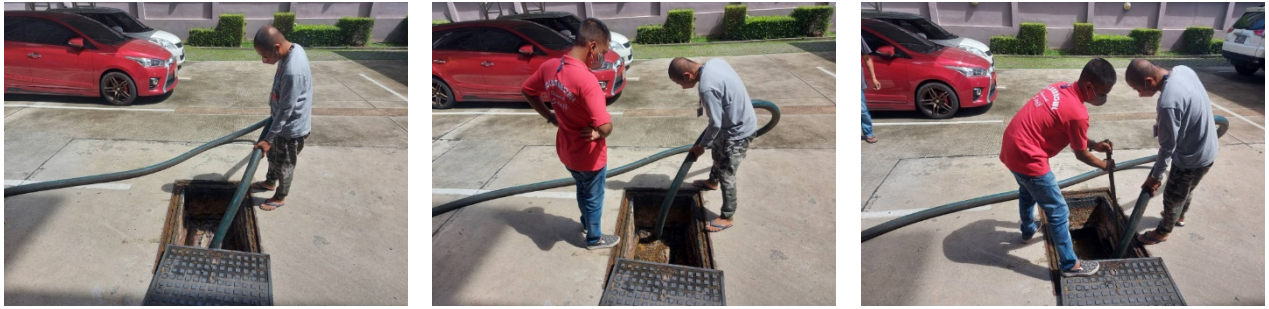
ภาพที่ 2.2-14 การสูบลบเกราะและบ่อดักไขมัน

3. ประสานให้รถสูบล้างถังของเทศบาลนครปากเกร็ด มาสูบล้างตะกอนส่วนเกินจากระบบบำบัดน้ำเสียไปกำจัดทุก 1 เดือน	✓ - โครงการมีการประสานให้รถสูบล้างถังของเทศบาลนครปากเกร็ด มาสูบล้างตะกอนส่วนเกินจากระบบบำบัดน้ำเสียปี 2 ครั้ง และจัดให้เจ้าหน้าที่ของโครงการคอยตรวจสอบปริมาณของตะกอนส่วนเกินอยู่เสมอ หากพบว่ามีสารสะสมในปริมาณมากและส่งผลกระทบต่อประสิทธิภาพของระบบบำบัด จะดำเนินการสูบล้างทันที	ภาพที่ 2.2-14	-

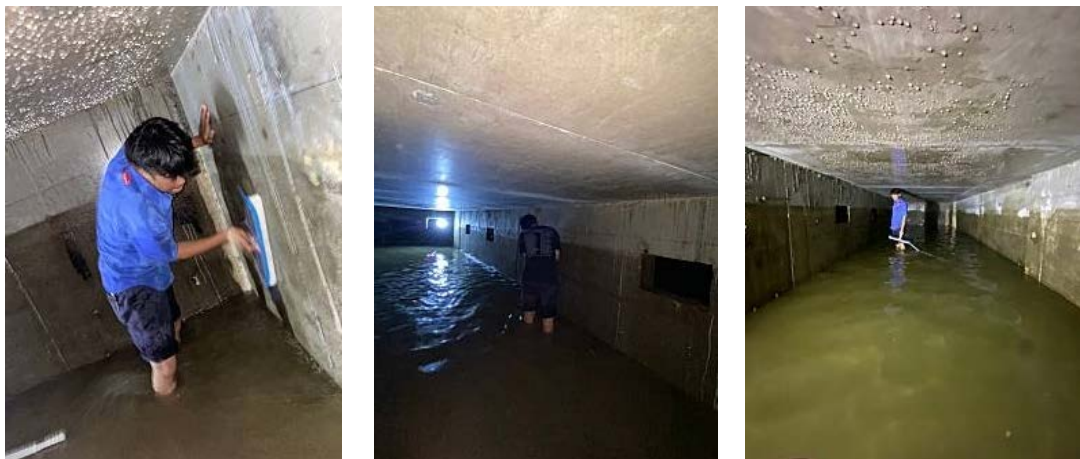
ภาพที่ 2.2-15 การล้างทำความสะอาดถังเก็บน้ำ

8. กำหนดให้มีการล้างทำความสะอาดถังเก็บน้ำปัสะ 2 ครั้ง (6 เดือน/ครั้ง) เพื่อล้างตะกอน สนิม และความสกปรกที่เกาะตามผนัง ซอกมุมถัง ที่น้ำไม่หมุนเวียน ซึ่งจะปิดทำความสะอาดครั้งละถัง	✓ - โครงการจัดให้มีการทำความสะอาดถังเก็บน้ำในโครงการปัสะ 2 ครั้ง เพื่อล้างตะกอนและความสกปรกที่เกาะตามผนัง	ภาพที่ 2.2-15	-

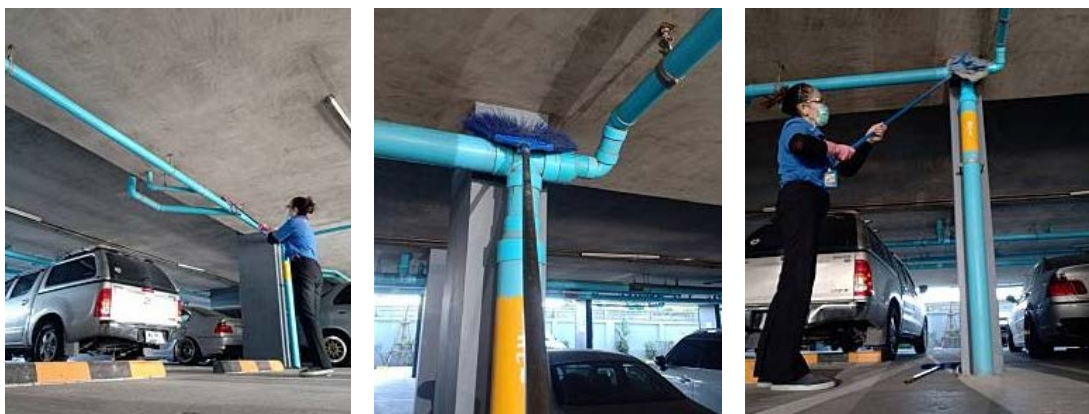
ภาพที่ 2.2-16 การดูแลเส้นท่อน้ำประปาภายในอาคาร

3. จัดให้มีเจ้าหน้าที่คอยดูแลรักษาระบบเส้นท่อประปาให้อยู่ในสภาพดี	✓ - โครงการจัดให้มีเจ้าหน้าที่ประจำโครงการคอยดูแลรักษาระบบเส้นท่อประปาทุกวัน เพื่อให้ท่อประปาอยู่ในสภาพดีอยู่เสมอ	ภาพที่ 2.2-4 ภาพที่ 2.2-16	-

7. จัดให้มีช่างซ่อมบำรุง ซึ่งทำหน้าที่ตรวจสอบรอยรั่วของอุปกรณ์ที่ใช้อย่างสม่ำเสมอเป็นประจำทุกเดือน หากพบการรั่วซึมให้รีบซ่อมแซมทันที	✓ - โครงการจัดให้มีเจ้าหน้าที่ประจำโครงการคอยตรวจสอบรอยรั่วของอุปกรณ์ที่ใช้อย่างสม่ำเสมอเป็นประจำทุกเดือน หากพบการรั่วซึมให้รีบซ่อมแซมทันที	ภาพที่ 2.2-16	-

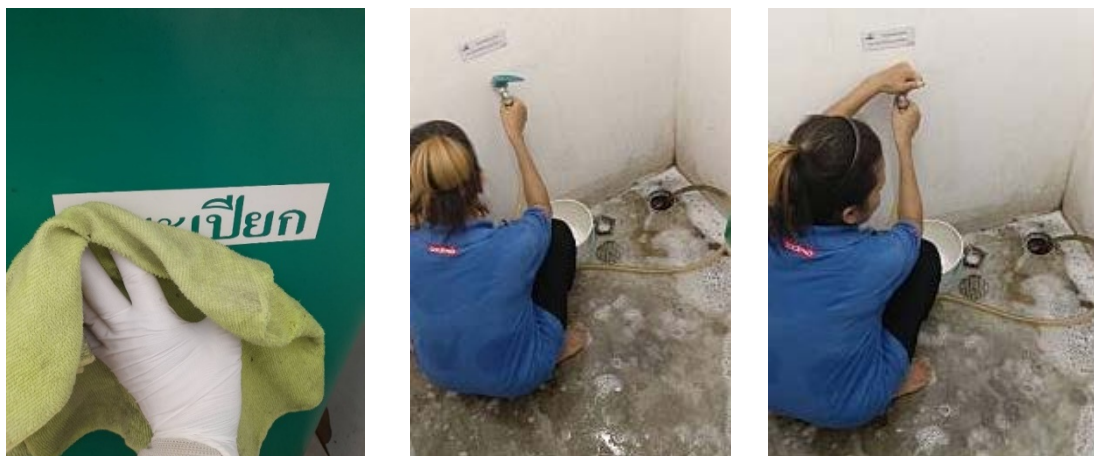
ภาพที่ 2.2-19 การทำความสะอาดห้องพักขยะประจำชั้น

7. ตรวจสอบรอยรั่วของถุงบรรจุมูลฝอยทั้งก่อนและหลังการบรรจุมูลฝอย เพื่อไม่ให้มีน้ำชะมูลฝอยรั่วไหลออกมาภายนอก	✓ - โครงการกำหนดให้พนักงานทำความสะอาด ตรวจสอบรอยรั่วของถุงบรรจุมูลฝอยทั้งก่อนและหลังการบรรจุมูลฝอย เพื่อไม่ให้มีน้ำชะมูลฝอยรั่วไหลออกมาภายนอก	ภาพที่ 2.2-19	-

3.4 การจัดการมูลฝอย (ต่อ)	10. จัดให้มีการทำความสะอาดห้องพักมูลฝอยรวมอย่างสม่ำเสมอสัปดาห์ละ 1 ครั้ง เพื่อป้องกันการเพาะตัวของเชื้อโรค	✓ - โครงการกำหนดให้พนักงานทำความสะอาด ทำความสะอาดห้องพักมูลฝอยรวมทุกครั้งหลังจากเทศบาลเข้ามาเก็บขนมูลฝอย	ภาพที่ 2.2-19	-

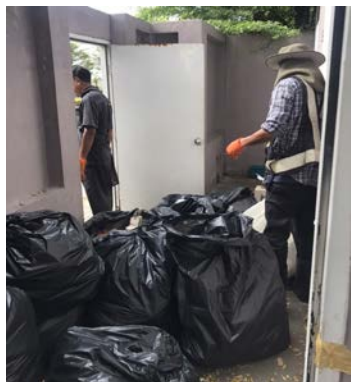
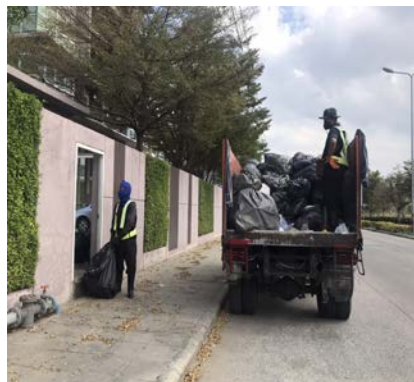
ภาพที่ 2.2-20 การเข้ามาเก็บขยะของสำนักงานเขต

13. ติดตามประสานงานการจัดเก็บมูลฝอยของเทศบาลนครปากเกร็ดให้มาเก็บมูลฝอยจากโครงการอย่างสม่ำเสมอ โดยไม่มีการตกค้าง	✓ - โครงการทำการประสานงานการจัดเก็บมูลฝอยของเทศบาลนครปากเกร็ดให้มาเก็บมูลฝอยจากโครงการทุกวันในช่วงเช้า	ภาพที่ 2.2-20	-

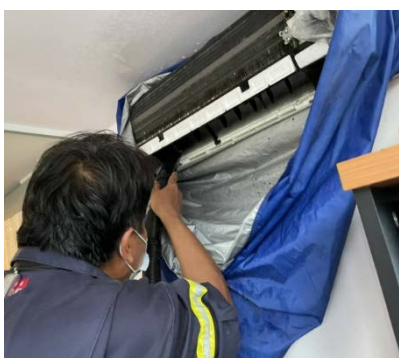
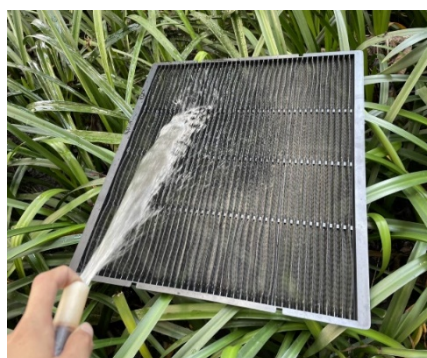
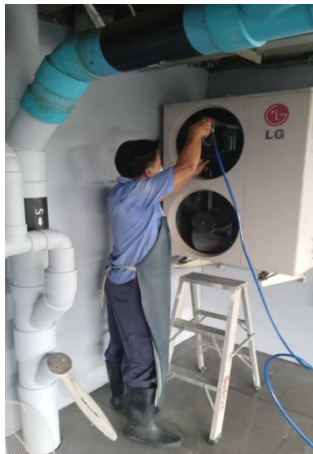
ภาพที่ 2.2-21 การล้างแอร์พื้นที่ส่วนกลาง

3) ติดป้ายประชาสัมพันธ์ภายในพื้นที่โครงการให้ทำการล้างแอร์เป็นประจำสม่ำเสมอ พร้อมระบุเบอร์ติดต่อช่างซ่อม/ล้างแอร์ เพื่ออำนวยความสะดวกผู้พักอาศัยภายในโครงการ	✓ - โครงการมีการประชาสัมพันธ์ให้ผู้พักอาศัยล้างแอร์อย่างสม่ำเสมอ	ภาพที่ 2.2-10 ภาพที่ 2.2-21	-

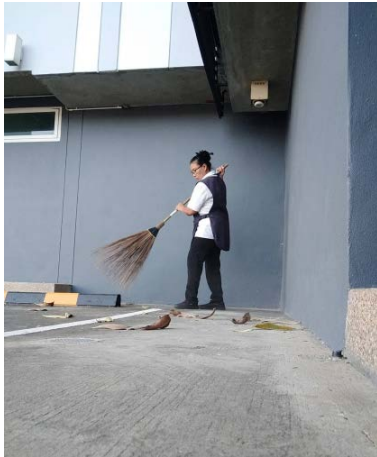
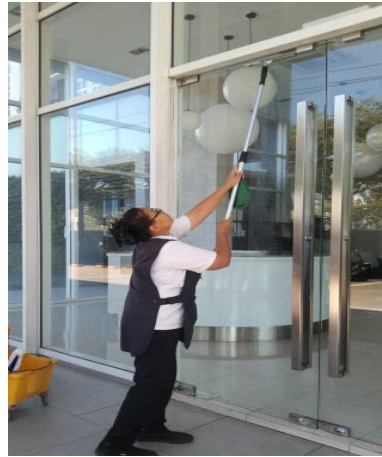
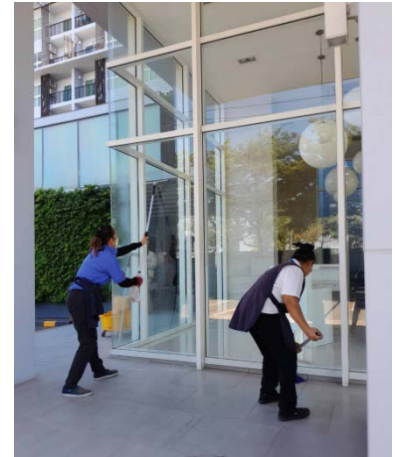
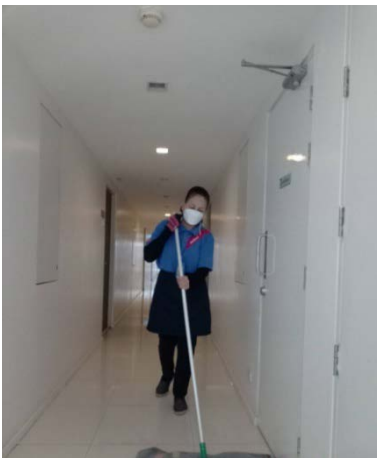
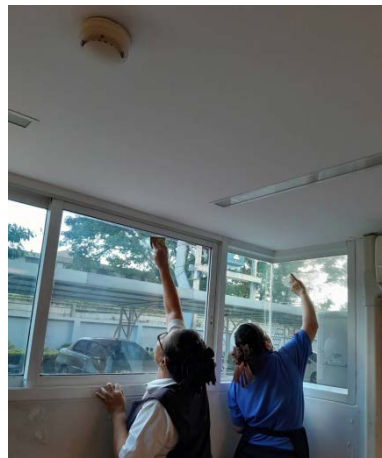
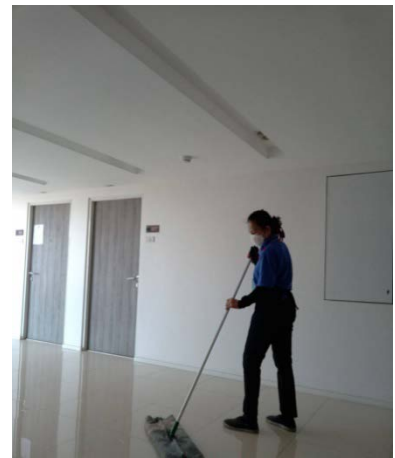
ภาพที่ 2.2-24 การทำความสะอาดของพื้นที่ส่วนกลาง

2. ดูแลรักษาความสะอาดถนนภายในโครงการ โดยฉีดล้างถนนเป็นประจำสม่ำเสมอ	✓ - โครงการจัดให้เจ้าหน้าที่ของโครงการฉีดล้างถนนเดือนละ 1 ครั้ง	ภาพที่ 2.2-24	-
	3. จัดให้มีพื้นที่สีเขียวภายในโครงการ ขนาดพื้นที่รวมทั้งสิ้น 1,989 ตารางเมตร (แบ่งเป็นพื้นที่สีเขียวของพื้นที่โครงการ ส่วนที่ 1 ขนาดพื้นที่ 698 ตารางเมตร และพื้นที่โครงการ ส่วนที่ 2 ขนาดพื้นที่ 1,291 ตารางเมตร) โดยปลูกพืชคลุมพื้นที่ว่างทั้งหมดเพื่อไม่ให้เกิดฝุ่นละออง	✓ - โครงการจัดให้มีพื้นที่สีเขียวในพื้นที่โครงการส่วนที่ 2 ขนาดพื้นที่ 1,291 ตารางเมตร โดยปลูกพืชคลุมพื้นที่ว่างทั้งหมดเพื่อไม่ให้เกิดฝุ่นละออง	ภาพที่ 2.2-2	-
