## บทที่ 2

### ผลการปฏิบัติตามมาตรการป้องกันและแก้ไขผลกระทบสิ่งแวดล้อม

โครงการ WE CONDO ตั้งอยู่ที่ถนนในเขตทางพิเศษสายรามอินทรา-วงแหวนรอบนอกกรุงเทพมหานคร แขวงท่าแร้ง เขตบางเขน กรุงเทพมหานคร ดำเนินการโดยบริษัท แอล แอนด์ ที แอสเสท จำกัด (ปัจจุบันได้โอนให้นิติบุคคลอาคารชุดแล้ว) ซึ่งโครงการอาคารอยู่อาศัยรวม (อาคารชุด) ประกอบด้วย อาคารชุดสูง 8 ชั้น จำนวน 5 อาคาร มีห้องพักทั้งสิ้น 1,168 ห้อง พร้อมสิ่งอำนวยความสะดวกและบริการ เช่น ห้องออกกำลังกาย สระว่ายน้ำ สวนหย่อม และที่จอดรถยนต์ เป็นต้น ขนาดพื้นที่โครงการ 11-1-22 ไร่ (18,088 ตารางเมตร) โดยโครงการได้จัดทำรายงานการประเมินผลกระทบสิ่งแวดล้อม และได้ผ่านการพิจารณาเห็นชอบรายงานฯ ตามหนังสือเลขที่ ทส 1009.5/15234 ลงวันที่ 20 ธันวาคม 2556 และมีการขอเปลี่ยนแปลงรายละเอียดโครงการ โดยได้รับหนังสือเห็นชอบรายงานการเปลี่ยนแปลงโครงการ จากสำนักงานนโยบายและแผนทรัพยากรธรรมชาติและสิ่งแวดล้อม ตามหนังสือเลขที่ ทส 1009.5/5254 ลงวันที่ 7 พฤษภาคม 2558 โดยหนังสือเห็นชอบได้กำหนดมาตรการป้องกันและแก้ไขผลกระทบสิ่งแวดล้อมและมาตรการติดตามตรวจสอบผลกระทบสิ่งแวดล้อม เพื่อเป็นแนวทางให้โครงการปฏิบัติ รวมถึงเสนอรายงานผลการปฏิบัติตามมาตรการฯ ต่อหน่วยงานอนุญาต และหน่วยงานที่เกี่ยวข้องรวมทั้งสำนักงานนโยบายและแผนทรัพยากรธรรมชาติและสิ่งแวดล้อม (สผ.) ทุก 6 เดือนนั้น

ตารางที่ 2.2

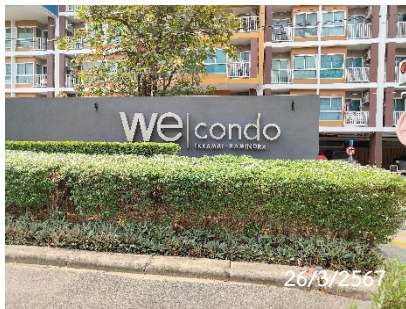
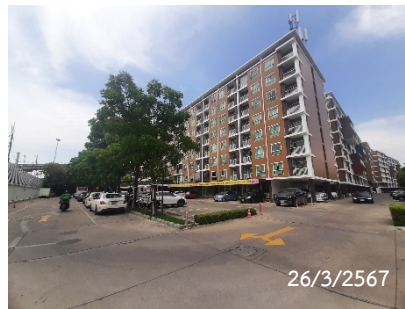
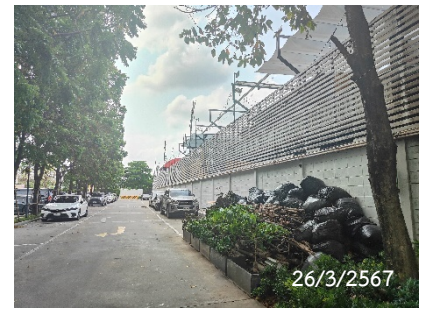
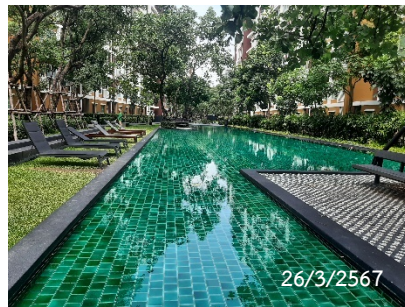
ภาพที่ 2.2-1 สภาพโดยรอบโครงการ

| องค์ประกอบทางสิ่งแวดล้อม | มาตรการป้องกันและแก้ไขผลกระทบสิ่งแวดล้อม | ผลการปฏิบัติและรายละเอียดการปฏิบัติตามมาตรการฯ | | เอกสารอ้างอิง | ปัญหา/อุปสรรค/แนวทางแก้ไข |
|---|---|---|---|---|---|
| | 2. จัดให้มีการออกแบบอาคารโครงการ และเลือกใช้วัสดุที่เป็นมิตรกับสิ่งแวดล้อม รวมทั้งพิจารณาระบบหมุนเวียนของอากาศภายในและภายนอกอาคาร เพื่อให้อาคารไม่ร้อนหรือไม่มีอากาศหมุนเวียน ซึ่งสามารถลดการใช้เครื่องปรับอากาศได้ในระดับหนึ่ง | ✓ | - โครงการมีการออกแบบอาคารโครงการและเลือกวัสดุที่เป็นมิตรกับสิ่งแวดล้อมตามที่ระบุไว้ในมาตรการ เพื่อให้อาคารไม่ร้อนหรือมีอากาศหมุนเวียน ซึ่งสามารถลดการใช้เครื่องปรับอากาศ | ภาพที่ 2.2-1<br>เอกสารแนบ 2 | - |

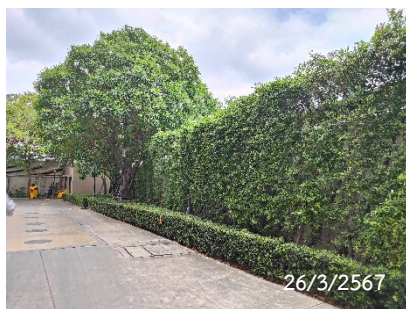
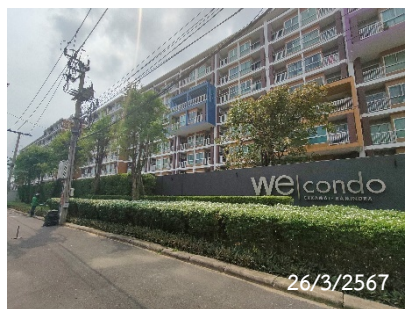
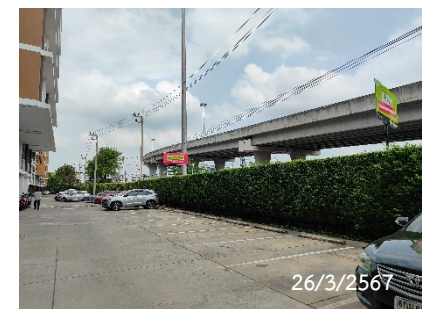
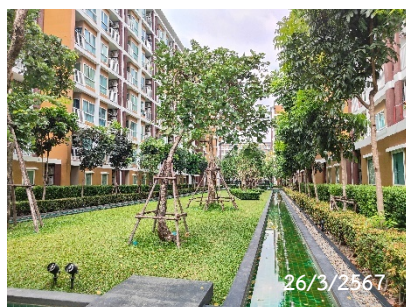
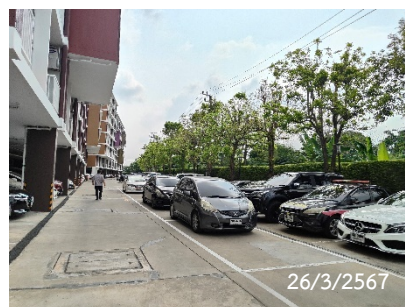
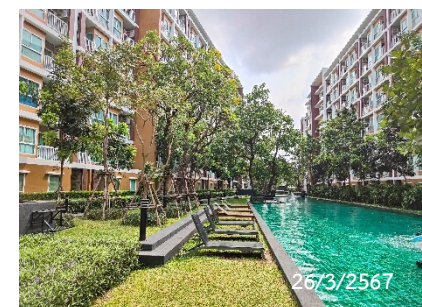
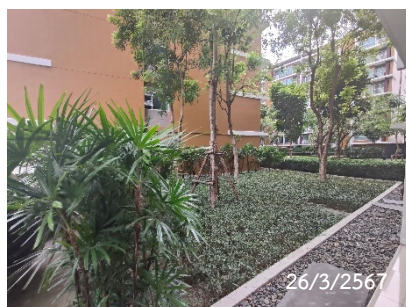
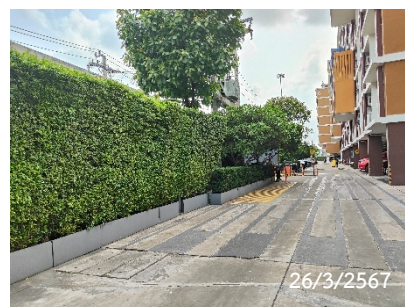
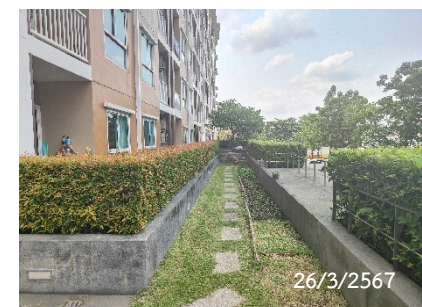
ภาพที่ 2.2-2 พื้นที่สีเขียวรอบโครงการ

| องค์ประกอบทางสิ่งแวดล้อม | มาตรการป้องกันและแก้ไขผลกระทบสิ่งแวดล้อม | ผลการปฏิบัติและรายละเอียดการปฏิบัติตามมาตรการฯ | | เอกสารอ้างอิง | ปัญหา/อุปสรรค/แนวทางแก้ไข |
|---|---|---|---|---|---|
| | 2. ปลุกต้นไม้และจัดภูมิสถาปัตย์ภายในพื้นที่โครงการ เพื่อเป็นแนวป้องกันมิให้เศษตะกอนดิน และป้องกันการไหลบ่าของน้ำลงสู่ลำคลองบางซวด | ✓ | - โครงการจัดให้มีการปลุกต้นไม้และจัดภูมิสถาปัตย์โดยรอบพื้นที่โครงการ เพื่อเป็นแนวป้องกันมิให้เศษตะกอนดิน และป้องกันการไหลบ่าของน้ำลงสู่ลำคลองบางซวด | ภาพที่ 2.2-2 | - |
| 1.3 คุณภาพอากาศ | 1. จัดให้มีการปลูกไม้ยืนต้นตามแนวรั้วโครงการ เพื่อเป็นแนวกำบังความร้อนจากเครื่องปรับอากาศ | ✓ | - โครงการจัดให้มีการปลูกไม้ยืนต้นตามแนวรั้วโครงการ เพื่อเป็นแนวกำบังความร้อนจากเครื่องปรับอากาศภายในโครงการ | ภาพที่ 2.2-2 | - |

| องค์ประกอบทางสิ่งแวดล้อม | มาตรการป้องกันและแก้ไขผลกระทบสิ่งแวดล้อม | ผลการปฏิบัติและรายละเอียดการปฏิบัติตามมาตรการฯ<br>✓ = ปฏิบัติ X = ไม่ได้ปฏิบัติ O = ปฏิบัติไม่ได้<br>● = ปฏิบัติได้แต่ไม่มีประสิทธิภาพ ●● = ยังไม่ถึงเวลาปฏิบัติ | เอกสารอ้างอิง | ปัญหา/อุปสรรค/แนวทางแก้ไข |
|---|---|---|---|---|
| | 7. จัดให้มีพื้นที่สีเขียว โดยการปลูกต้นไม้ชนิดต่างๆ เพื่อช่วยดูดซับคาร์บอนไดออกไซด์ และลดอุณหภูมิอันเนื่องจากการคายน้ำของพืช และการระเหยน้ำจากผิวดิน | ✓ - โครงการจัดให้มีพื้นที่สีเขียว โดยการปลูกต้นไม้ชนิดต่างๆ เพื่อช่วยดูดซับคาร์บอนไดออกไซด์ และลดอุณหภูมิอันเนื่องจากการคายน้ำของพืช และการระเหยน้ำจากผิวดิน | ภาพที่ 2.2-2 | - |

| องค์ประกอบทางสิ่งแวดล้อม | มาตรการป้องกันและแก้ไขผลกระทบสิ่งแวดล้อม | ผลการปฏิบัติและรายละเอียดการปฏิบัติตามมาตรการฯ<br>✓ = ปฏิบัติ X = ไม่ได้ปฏิบัติ O = ปฏิบัติไม่ได้<br>● = ปฏิบัติได้แต่ไม่มีประสิทธิภาพ ● = ยังไม่ถึงเวลาปฏิบัติ | เอกสารอ้างอิง | ปัญหา/อุปสรรค/แนวทางแก้ไข |
|---|---|---|---|---|
| | 15. จัดให้มีพื้นที่สีเขียวบริเวณใกล้ระบบบำบัดน้ำเสียรวมของโครงการ เพื่อช่วยดูดซับและป้องกันกลิ่นอันไม่พึงประสงค์ต่อผู้พักอาศัยภายในโครงการ | ✓ - โครงการจัดให้มีพื้นที่สีเขียวอยู่ใกล้กับระบบบำบัดน้ำเสียรวมของโครงการ เพื่อช่วยดูดซับและป้องกันกลิ่นอันไม่พึงประสงค์ต่อผู้พักอาศัยภายในโครงการ | ภาพที่ 2.2-2 | - |

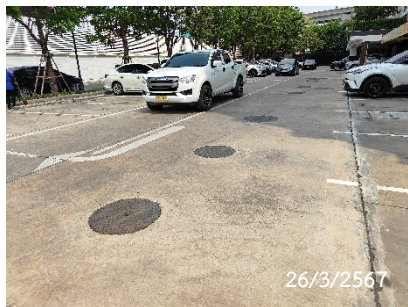
ระบบบำบัดน้ำเสีย

| องค์ประกอบทางสิ่งแวดล้อม | มาตรการป้องกันและแก้ไขผลกระทบสิ่งแวดล้อม | ผลการปฏิบัติและรายละเอียดการปฏิบัติตามมาตรการฯ<br>✓ = ปฏิบัติ X = ไม่ได้ปฏิบัติ ○ = ปฏิบัติไม่ได้<br>● = ปฏิบัติได้แต่ไม่มีประสิทธิภาพ ● = ยังไม่ถึงเวลาปฏิบัติ | เอกสารอ้างอิง | ปัญหา/อุปสรรค/แนวทางแก้ไข |
|---|---|---|---|---|
| 1.7 ทรัพยากรน้ำ<br>(1) การจัดการน้ำเสีย | 1. จัดให้มีระบบบำบัดน้ำเสียรวมแบบ เดิมอากาศชนิดมีตัวกลางยึดเกาะ (Fixed-Film Aeration (Aerobic Biofilm)) ขนาด 90.0 และ 140.0 ลบ.ม./วัน จำนวน 1 ชุด/อาคาร ประกอบด้วย ถังดักไขมัน ถังแยกกากตะกอน ถังเติมอากาศชนิดมีตัวกลางยึดเกาะ และถังตกตะกอน และจัดให้มีถังเกรอะ-กรองไร้อากาศ และเติมอากาศ จำนวน 1 ชุด สำหรับบำบัดน้ำเสียจากห้องพักขยะรวมของโครงการ โดยน้ำที่ผ่านการบำบัดจะมีค่าได้มาตรฐานคุณภาพน้ำทิ้งของอาคารประเภท ก. ตามประกาศกระทรวงทรัพยากรฯ ก่อนระบายออกสู่ท่อระบายน้ำสาธารณะด้านหน้าโครงการต่อไป | ✓ - โครงการจัดให้มีระบบบำบัดน้ำเสียแบบเดิมอากาศ อาคารละ 1 ชุด ประกอบด้วย ถังดักไขมัน ถังแยกกากตะกอน ถังเติมอากาศชนิดมีตัวกลางยึดเกาะ และถังตกตะกอน โดยน้ำที่ผ่านการบำบัดจะมีค่าได้มาตรฐานคุณภาพน้ำทิ้งของอาคารประเภท ก. ตามประกาศกระทรวงทรัพยากรฯ ก่อนระบายออกสู่ท่อระบายน้ำสาธารณะด้านหน้าโครงการ | ภาพที่ 2.2-4 | - |
| | 3. จัดให้มีบ่อป่เติมอากาศ จำนวน 2 ชุด บ่อที่ 1 ขนาด 140 ลบ.ม. พร้อมเครื่องเติมอากาศ จำนวน 3 เครื่อง (สำรอง 1 เครื่อง) และบ่อที่ 2 ขนาด 187.5 ลบ.ม. พร้อมเครื่องเติมอากาศ จำนวน 4 เครื่อง (สำรอง 1 เครื่อง) ให้ปริมาณออกซิเจนได้ 1.3 กก./ชั่วโมง/เครื่อง ระยะเวลาพักเก็บ 12 ชั่วโมง | ✓ - โครงการจัดให้มีบ่อป่เติมอากาศ จำนวน 2 ชุด พร้อมเครื่องเติมอากาศ และบ่อกักน้ำก่อนระบายออกนอกโครงการ จำนวน 1 บ่อ | ภาพที่ 2.2-4 | - |

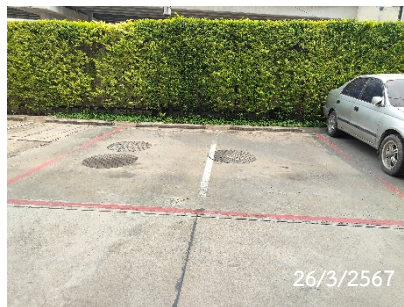
เส้นแสดงตำแหน่งระบบบำบัดน้ำเสีย

| องค์ประกอบทางสิ่งแวดล้อม | มาตรการป้องกันและแก้ไขผลกระทบสิ่งแวดล้อม | ผลการปฏิบัติและรายละเอียดการปฏิบัติตามมาตรการฯ<br>✓ = ปฏิบัติ X = ไม่ได้ปฏิบัติ O = ปฏิบัติไม่ได้<br>● = ปฏิบัติได้แต่ไม่มีประสิทธิภาพ ● = ยังไม่ถึงเวลาปฏิบัติ | เอกสารอ้างอิง | ปัญหา/อุปสรรค/แนวทางแก้ไข |
|---|---|---|---|---|
| | 14. ติดเส้นสีแดงความกว้างไม่น้อยกว่า 10 ซม. บริเวณโดยรอบเขตบ่อบำบัดน้ำเสียรวมให้ชัดเจน และเขียนป้ายถาวรแจ้งว่า “บริเวณนี้เป็นบ่อบำบัดน้ำเสีย” | ✓ - โครงการดำเนินการติดเส้นสีแดงบริเวณระบบบำบัดน้ำเสีย เพื่อเป็นสัญลักษณ์ให้ผู้พักอาศัยและผู้ปฏิบัติงานทราบ และสะดวกในกรณีที่มีการบำรุงซ่อมแซม | ภาพที่ 2.2-4 | - |

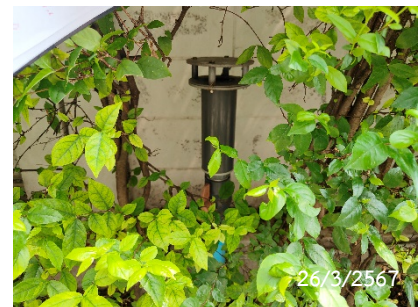
ท่อเติมอากาศระบบบำบัดน้ำเสีย

| องค์ประกอบทางสิ่งแวดล้อม | มาตรการป้องกันและแก้ไขผลกระทบสิ่งแวดล้อม | ผลการปฏิบัติและรายละเอียดการปฏิบัติตามมาตรการฯ<br>✓ = ปฏิบัติ X = ไม่ได้ปฏิบัติ O = ปฏิบัติไม่ได้<br>● = ปฏิบัติได้แต่ไม่มีประสิทธิภาพ ● = ยังไม่ถึงเวลาปฏิบัติ | เอกสารอ้างอิง | ปัญหา/อุปสรรค/แนวทางแก้ไข |
|---|---|---|---|---|
| | 9. จัดให้มีการกำจัดละอองลอยที่เกิดจากระบบบำบัดน้ำเสีย แบ่งเป็น<br>อาคาร A ปริมาณ 0.1 ลบ.ม./วินาที<br>อาคาร B, C, D และ E ปริมาณ 0.2 ลบ.ม./วินาที/อาคาร<br>โดยวิธีการเติม Ozone โดยเลือกใช้ Ozone Generator ขนาด 0.3412 ก./ชม. สำหรับระบบบำบัดน้ำเสียขนาด 90.0 ลบ.ม./วัน และใช้ Ozone Generator ขนาด 0.6894 ก./ชม. สำหรับระบบบำบัดน้ำเสียขนาด 140.0 ลบ.ม./วัน | ✓ - โครงการจัดให้มีระบบบำบัดละอองลอย โดยวิธีการเติมโอโซน เพื่อกำจัดละอองลอยที่เกิดจากระบวนการบำบัดน้ำเสีย | ภาพที่ 2.2-4 | - |

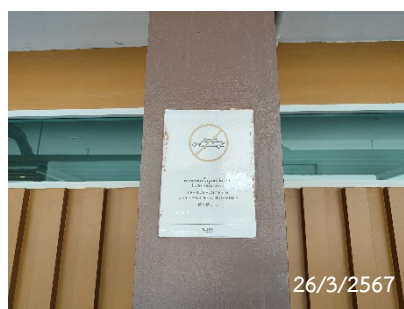
ป้ายห้ามติดเครื่องยนต์ทิ้งไว้

| องค์ประกอบทางสิ่งแวดล้อม | มาตรการป้องกันและแก้ไขผลกระทบสิ่งแวดล้อม | ผลการปฏิบัติและรายละเอียดการปฏิบัติตามมาตรการฯ<br>✓ = ปฏิบัติ X = ไม่ได้ปฏิบัติ O = ปฏิบัติไม่ได้<br>● = ปฏิบัติได้แต่ไม่มีประสิทธิภาพ ●● = ยังไม่ถึงเวลาปฏิบัติ | เอกสารอ้างอิง | ปัญหา/อุปสรรค/แนวทางแก้ไข |
|---|---|---|---|---|
| | 8. ติดป้ายประกาศให้ดับเครื่องยนต์ทันทีเมื่อจอด ทั้งภาษาไทย และภาษาอังกฤษติดตั้งไว้บริเวณที่สามารถมองเห็นได้ | ✓ - โครงการทำการติดป้ายห้ามติดเครื่องยนต์ทิ้งไว้ในสถานที่จอดรถ ทั้งภาษาไทย ภาษาอังกฤษ และภาษาจีนไว้ในบริเวณพื้นที่จอดรถของโครงการ | ภาพที่ 2.2-8 | - |

| องค์ประกอบทางสิ่งแวดล้อม | มาตรการป้องกันและแก้ไขผลกระทบสิ่งแวดล้อม | ผลการปฏิบัติและรายละเอียดการปฏิบัติตามมาตรการ<br>✓ = ปฏิบัติ X = ไม่ได้ปฏิบัติ ○ = ปฏิบัติไม่ได้<br>● = ปฏิบัติได้แต่ไม่มีประสิทธิภาพ ●● = ยังไม่ถึงเวลาปฏิบัติ | เอกสารอ้างอิง | ปัญหา/อุปสรรค/แนวทางแก้ไข |
|---|---|---|---|---|
| 1.4 เสียง (ต่อ) | 2. ทำป้ายประกาศให้ดับเครื่องยนต์ทันทีเมื่อจอดรถ | ✓ - โครงการทำการติดป้ายห้ามติดเครื่องยนต์ทิ้งไว้ในสถานที่จอดรถไว้ในบริเวณพื้นที่จอดรถของโครงการ | ภาพที่ 2.2-8 | - |

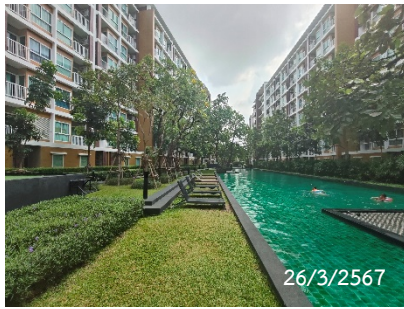
สระว่ายน้ำ

| องค์ประกอบทางสิ่งแวดล้อม | มาตรการป้องกันและแก้ไขผลกระทบสิ่งแวดล้อม | ผลการปฏิบัติและรายละเอียดการปฏิบัติตามมาตรการฯ<br>✓ = ปฏิบัติ X = ไม่ได้ปฏิบัติ ○ = ปฏิบัติไม่ได้<br>● = ปฏิบัติได้แต่ไม่มีประสิทธิภาพ ● = ยังไม่ถึงเวลาปฏิบัติ | เอกสารอ้างอิง | ปัญหา/อุปสรรค/แนวทางแก้ไข |
|---|---|---|---|---|
| (2) การจัดการสระว่ายน้ำ | <b>สระว่ายน้ำและส่วนประกอบ</b> ประกอบด้วย<br>1. โครงสร้างสระว่ายน้ำสร้างด้วยคอนกรีตเสริมเหล็ก หรือวัสดุที่มีความมั่นคงแข็งแรง น้ำซึมไม่ได้ ผนังเรียบ อยู่ในสภาพดีและทำความสะอาดง่าย เพื่อความปลอดภัยจึงจัดให้มีสระเด็กแยกจากสระผู้ใหญ่ | ✓ - โครงสร้างสระว่ายน้ำของโครงการ สร้างด้วยคอนกรีตเสริมเหล็กที่มีความมั่นคงแข็งแรง น้ำซึมไม่ได้ ผนังเรียบ อยู่ในสภาพดีและทำความสะอาดง่าย | ภาพที่ 2.2-9 | - |

| องค์ประกอบทางสิ่งแวดล้อม | มาตรการป้องกันและแก้ไขผลกระทบสิ่งแวดล้อม | ผลการปฏิบัติและรายละเอียดการปฏิบัติตามมาตรการฯ<br>✓ = ปฏิบัติ X = ไม่ได้ปฏิบัติ ○ = ปฏิบัติไม่ได้<br>● = ปฏิบัติได้แต่ไม่มีประสิทธิภาพ ● = ยังไม่ถึงเวลาปฏิบัติ | เอกสารอ้างอิง | ปัญหา/อุปสรรค/แนวทางแก้ไข |
|---|---|---|---|---|
| | 7. พื้นทำด้วยวัสดุแข็งแรง เรียบ ไม่ดูดซึมน้ำ ทำความสะอาดง่ายไม่ลื่น อยู่ในสภาพดี | ✓ - สระว่ายน้ำของโครงการทำด้วยวัสดุที่แข็งแรง เรียบ ไม่ดูดซึมน้ำ ทำความสะอาดง่ายไม่ลื่น อยู่ในสภาพดี | ภาพที่ 2.2-9 | - |

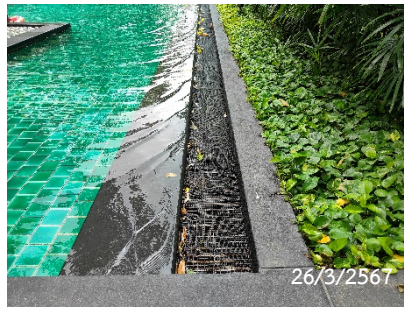
รางระบายน้ำล้น

| องค์ประกอบทางสิ่งแวดล้อม | มาตรการป้องกันและแก้ไขผลกระทบสิ่งแวดล้อม | ผลการปฏิบัติและรายละเอียดการปฏิบัติตามมาตรการฯ<br>✓ = ปฏิบัติ X = ไม่ได้ปฏิบัติ ○ = ปฏิบัติไม่ได้<br>● = ปฏิบัติได้แต่ไม่มีประสิทธิภาพ ● = ยังไม่ถึงเวลาปฏิบัติ | เอกสารอ้างอิง | ปัญหา/อุปสรรค/แนวทางแก้ไข |
|---|---|---|---|---|
| | 2. จัดให้มีรางระบายน้ำล้นมีฝาปิดรอบสระว่ายน้ำกว้าง 30-40 ซม. ไม่เป็นสนิมแข็งแรง ทำความสะอาดง่าย อยู่ในสภาพดีและไม่มีน้ำล้นออกจากราง | ✓ - โครงการจัดให้มีการทำรางระบายน้ำล้นมีฝาปิดรอบสระว่ายน้ำที่มีความแข็งแรง และทำความสะอาดง่าย | ภาพที่ 2.2-9 | - |

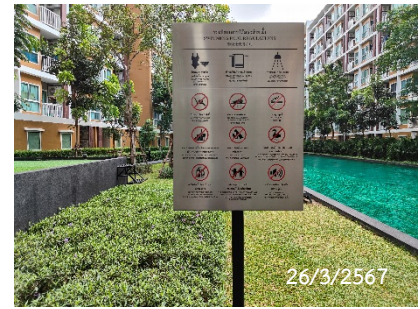
ระเบียบการใช้สระว่ายน้ำ

| องค์ประกอบทางสิ่งแวดล้อม | มาตรการป้องกันและแก้ไขผลกระทบสิ่งแวดล้อม | ผลการปฏิบัติและรายละเอียดการปฏิบัติตามมาตรการฯ<br>✓ = ปฏิบัติ X = ไม่ได้ปฏิบัติ ○ = ปฏิบัติไม่ได้<br>● = ปฏิบัติได้แต่ไม่มีประสิทธิภาพ ● = ยังไม่ถึงเวลาปฏิบัติ | เอกสารอ้างอิง | ปัญหา/อุปสรรค/แนวทางแก้ไข |
|---|---|---|---|---|
| | 11. ดูแลมิให้มีการนำสัตว์เลี้ยงทุกชนิดเข้าไปในบริเวณสระว่ายน้ำ | ✓ - โครงการมีระเบียบการใช้สระว่ายน้ำติดตั้งไว้บริเวณสระว่ายน้ำ เพื่อให้ผู้ใช้บริการปฏิบัติตามอย่างเคร่งครัด | ภาพที่ 2.2-9 | - |

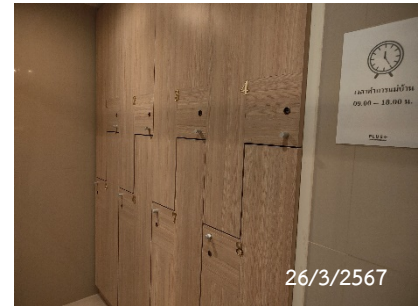
ตู้เก็บของ

| องค์ประกอบทางสิ่งแวดล้อม | มาตรการป้องกันและแก้ไขผลกระทบสิ่งแวดล้อม | ผลการปฏิบัติและรายละเอียดการปฏิบัติตามมาตรการฯ<br>✓ = ปฏิบัติ X = ไม่ได้ปฏิบัติ ○ = ปฏิบัติไม่ได้<br>● = ปฏิบัติได้แต่ไม่มีประสิทธิภาพ ● = ยังไม่ถึงเวลาปฏิบัติ | เอกสารอ้างอิง | ปัญหา/อุปสรรค/แนวทางแก้ไข |
|---|---|---|---|---|
| | 8. จัดให้มีห้องเปลี่ยนเสื้อผ้า ตู้เก็บสิ่งของ ที่วางหรือเก็บรองเท้าสำหรับผู้ใช้บริการในบริเวณทางเข้าสระว่ายน้ำ | ✓ - โครงการจัดให้มีห้องเปลี่ยนเสื้อผ้า ตู้เก็บสิ่งของสำหรับผู้ใช้บริการสระว่ายน้ำ | ภาพที่ 2.2-9 | - |

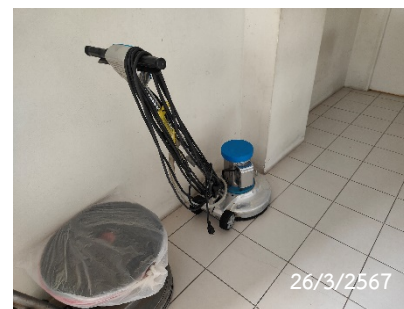
อุปกรณ์ทำความสะอาดสระว่ายน้ำ

| องค์ประกอบทางสิ่งแวดล้อม | มาตรการป้องกันและแก้ไขผลกระทบสิ่งแวดล้อม | ผลการปฏิบัติและรายละเอียดการปฏิบัติตามมาตรการฯ<br>✓ = ปฏิบัติ X = ไม่ได้ปฏิบัติ ○ = ปฏิบัติไม่ได้<br>● = ปฏิบัติได้แต่ไม่มีประสิทธิภาพ ● = ยังไม่ถึงเวลาปฏิบัติ | เอกสารอ้างอิง | ปัญหา/อุปสรรค/แนวทางแก้ไข |
|---|---|---|---|---|
| | 3. จัดให้มีอุปกรณ์ เครื่องมือสำหรับทำความสะอาดสระว่ายน้ำ ได้แก่ เครื่องดูดตะกอน แปร่งขัดสระชนิดลวดทองเหลืองและพลาสติก รวมทั้งตะแกรงข้อนวัสดุแขวนลอย | ✓ - โครงการมีอุปกรณ์สำหรับทำความสะอาดสระว่ายน้ำ ได้แก่ เครื่องดูดตะกอน แปร่งขัดสระชนิดลวดทองเหลืองและพลาสติก รวมทั้งตะแกรงข้อนวัสดุแขวนลอย โดยเก็บไว้บริเวณสระว่ายน้ำ | ภาพที่ 2.2-9 | - |

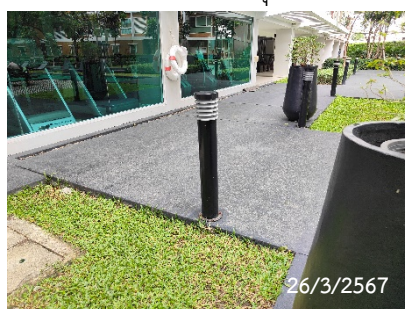
ไฟส่องสว่างบริเวณสระว่ายน้ำ

| องค์ประกอบทางสิ่งแวดล้อม | มาตรการป้องกันและแก้ไขผลกระทบสิ่งแวดล้อม | ผลการปฏิบัติและรายละเอียดการปฏิบัติตามมาตรการฯ<br>✓ = ปฏิบัติ X = ไม่ได้ปฏิบัติ ○ = ปฏิบัติไม่ได้<br>● = ปฏิบัติได้แต่ไม่มีประสิทธิภาพ ● = ยังไม่ถึงเวลาปฏิบัติ | เอกสารอ้างอิง | ปัญหา/อุปสรรค/แนวทางแก้ไข |
|---|---|---|---|---|
| | 6. จัดให้มีแสงสว่างเพียงพอทั้งบริเวณสระว่ายน้ำ เพื่อให้มองเห็นได้ชัดเจน ในกรณีที่มีการเปิดใช้สระในเวลากลางคืน | ✓ - โครงการทำการติดตั้งไฟส่องสว่างรอบสระว่ายน้ำ เพื่อให้มองเห็นได้ชัดเจน ในกรณีที่มีการเปิดใช้สระในเวลากลางคืน | ภาพที่ 2.2-9 | - |
