บทที่ 2

ผลการดำเนินการตามมาตรการป้องกันและแก้ไขผลกระทบสิ่งแวดล้อม

การดำเนินงานตามมาตรการป้องกันและแก้ไขผลกระทบสิ่งแวดล้อมของโครงการท่าเหมืองชนิดแร่หินอุตสาหกรรมชนิดหินบะซอลต์ เพื่ออุตสาหกรรมก่อสร้าง ของนายประเสริฐ ศรีหิรัญรัตน์ ประธานบัตรที่ 28723/15655 ดำเนินการตามมาตรการฯ 2 ฉบับ ได้แก่

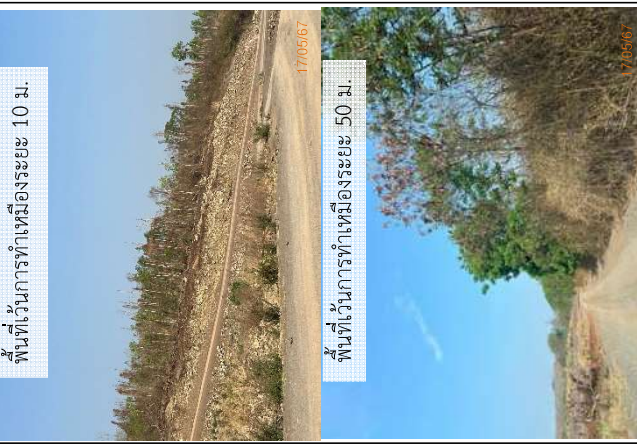
มาตรการป้องกันและแก้ไขผลกระทบสิ่งแวดล้อมและมาตรการติดตามตรวจสอบผลกระทบสิ่งแวดล้อม	ผลการปฏิบัติตามมาตรการ	ปัญหา อุปสรรคที่ไม่สามารถปฏิบัติตามมาตรการและแนวทางแก้ไข	ภาพประกอบมาตรการ
<p>1. เว้นแนวเขตพื้นที่ไม่ทำเหมืองแร่ในระยะห่าง 50 ม. จากแนวถนนลูกรังด้านทิศใต้</p>	<p>- กำหนดขอบเขตกิจกรรมการทำเหมือง โดยเว้นการทำเหมืองจากแนวถนนลูกรังด้านทิศใต้ระยะ 50 ม. ส่วนด้านอื่นๆ เว้นแนวทำเหมืองในระยะ 10 ม.</p>	<p>- ไม่มี</p>

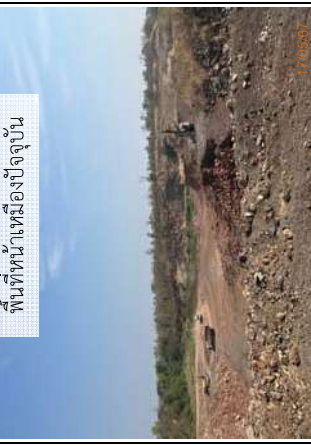
<p>2. ทำเหมืองโดยวิธีเหมืองทาบแบบชันบันได โดยกำหนดความกว้างของชันบันไดไม่น้อยกว่า 10 ม. สูงไม่เกิน 10 ม. ทำเหมืองลึกไม่เกิน 20 ม. จาระดับผิวดิน พร้อมทั้งรักษาความลาดชันรวมของหน้าเหมืองไม่เกิน 45 องศา</p>	<p>- ทำเหมืองโดยวิธีเหมืองทาบแบบชันบันได โดยอยู่ระหว่างการพัฒนาหน้าเหมืองให้มีลักษณะชันบันไดความสูงไม่เกิน 10 ม. ความกว้างของชันบันได ไม่น้อยกว่า 10 ม. ทำเหมืองลึกไม่เกิน 20 ม. จาระดับผิวดิน พร้อมทั้งรักษาความลาดชันรวมของหน้าเหมืองไม่เกิน 45 องศา</p>	<p>- ไม่มี</p>

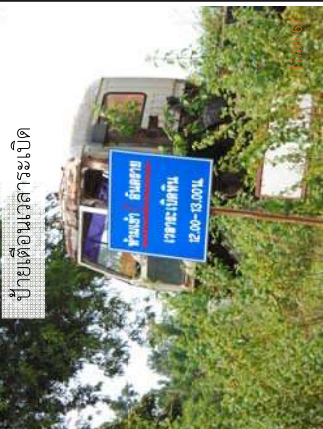
3. ใช้วัฏธรมเปิดปริมาณสูงสุดไม่เกิน 120 กิโลกรัมต่อ จังหวัด หรือใช้ปริมาณวัฏธรมเปิดสูงสุดไม่เกิน 360 กก./การระเบิดหนึ่งครั้ง โดยใช้แก๊สไฟฟ้าแบบถ่วง จังหวัด ทำการระเบิดวันละ 1 ครั้ง ในช่วงเวลา 12.00- 13.00 น. พร้อมทั้งประกาศช่วงเวลาให้ประชาชนทราบ ล่วงหน้า โดยก่อนและหลังการระเบิดทุกครั้งจะต้องเปิด สัญญาณเตือนให้ได้ยินทั่วทั้งพื้นที่รัศมีไม่น้อยกว่า 500 ม.	- ใช้ปริมาณวัฏธรมเปิดไม่เกิน 60 กก./จังหวัด พร้อมทั้งจัดทำป้ายแจ้งเตือนเขตการใช้วัฏธรมเปิด และระบุเวลาในการระเบิด 12.00-13.00 น. ติดตั้ง ไว้บริเวณทางเข้าพื้นที่โครงการ และจัดให้มี สัญญาณแจ้งเตือนก่อนการระเบิดให้ได้ยินในระยะ 500 ม. เป็นเวลา 3 นาที	- ปัจจุบันดำเนินการตามมาตรการ ป้องกันและแก้ไขผลกระทบสิ่งแวดล้อม ประกอบกับการอนุญาตค่าชดเชย ประทานบัตรที่ 2/2557 (ประทานบัตร ที่ 28723/15655) โดยให้ใช้ปริมาณ วัฏธรมเปิดต่อจังหวัดไม่เกิน 60 กก.

ป้ายเตือนเวลารเบิด

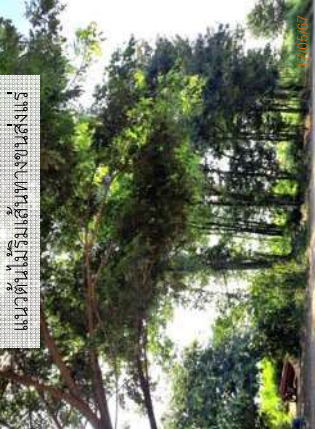
4. ทำการปลูกไม้ยืนต้นโตเร็ว เช่น ยูคาลิปตัส หรือ กระถินณรงค์ บริเวณโดยรอบพื้นที่โครงการ พื้นที่โรงโม่ หิน โดยทำการปลูกให้มีลักษณะสลับฟันปลาระยะห่าง ระหว่างต้นและแถว 2 x 2 ม. อย่างน้อย 2 แถว	- ในพื้นที่โครงการมีแนวต้นไม้เดิมขึ้นอยู่อย่าง หนาแน่นบริเวณพื้นที่เว้นการทำเหมืองรอบพื้นที่ โครงการระยะ 50 ม. และระยะ 10 ม. และบริเวณ รอบพื้นที่โรงโม่หิน ซึ่งทางโครงการได้มีการดูแล รักษาพื้นที่ไม้เดิมที่มีอยู่เดิมให้มีการเจริญเติบโตที่ดี และปลูกเพิ่มเติมเมื่อพบว่าตายลง นอกจากนี้มีการ ปลูกต้นไม้เพิ่มเติมริมเส้นทางขนส่งแร่ เพื่อลดการ กระจายของฝุ่นละออง โดยพันธุ์ไม้ที่ปลูก ได้แก่ กระถิน มะขาม และสะเดา	- ไม่มี

แนวต้นไม้โดยรอบพื้นที่โครงการ

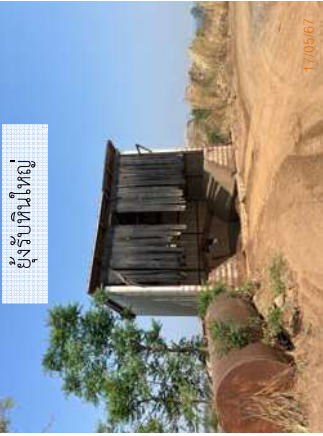
5. โรงโม่หินที่จะสร้างจะทำเป็นระบบปิด คือสร้างอาคาร ปิดหลุมทั้ง 3 ด้าน และหลังคาสำหรับเครื่องบดชุดแรก ยังรับหินใหญ่ และตะแกรงร่อนคัดขนาด ส่วนระบบ สายพานลำเลียง จะต้องสร้างอุปกรณ์ปิดคลุมโดยตลอด พร้อมติดตั้งเครื่องฉีดสเปรย์น้ำบริเวณจุดต่างๆ ที่ก่อให้เกิดฝุ่นละอองทั้งภายในและภายนอกอาคาร ทุกจุด	- มีการปิดคลุมอาคารทั้ง 3 ด้าน บริเวณเครื่อง บดชุดแรก ยังรับหินใหญ่ และตะแกรงร่อนคัด ขนาด - มีการติดตั้งระบบสเปรย์น้ำบริเวณจุดกำเนิดฝุ่น ละออง - โครงการอยู่ระหว่างการดำเนินการจัดหาวัสดุ ปิดคลุมสายพานลำเลียง หากดำเนินการแล้ว เสร็จจะรายงานให้ทราบในรายงานฉบับถัดไป	- ไม่มี

<p>ยังรับหินใหญ่</p>

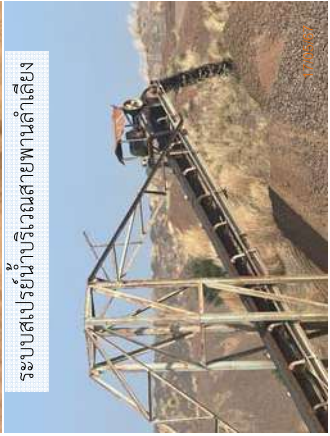
<p>ระบบสเปรย์น้ำบริเวณสายพานลำเลียง</p>

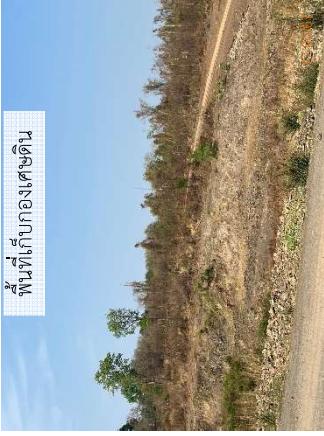
6. จัดสร้างคูระบายน้ำโดยรอบพื้นที่โรงโม่หิน และสร้าง คันทำนและคูระบายน้ำโดยรอบพื้นที่เก็บกองเศษดินและ พื้นที่บ่อเหมือง โดยคันทำนเป็นรูปสี่เหลี่ยมคางหมู ขนาด ความกว้างที่ฐาน 6 ม. สูง 2 ม. และความกว้างสันคัน ทำน 2 ม. ส่วนคูระบายน้ำมีลักษณะเป็นรูปสี่เหลี่ยมคาง หมู ขนาดความกว้างของท้องร่อง 0.75 ม. ลึก 1 ม. และ ความกว้างคูระบายน้ำ 1.5 ม. เพื่อระบายน้ำลงสู่ต่อ ตะกอน	- จัดสร้างคูระบายน้ำโดยรอบพื้นที่โรงโม่หิน เพื่อป้องกันน้ำไหลออกจากพื้นที่โครงการ - ทางโครงการยังไม่ได้จัดสร้างคันทำนดิน และ คูระบายน้ำโดยรอบพื้นที่เก็บกองเศษดิน เนื่องจากบริเวณดังกล่าวมีสภาพเป็นพื้นที่ที่รกร้าง และปัจจุบันไม่มีกองเศษดินที่เกิดจากการทำ เหมืองอยู่บริเวณนี้ เนื่องจากนำไปใช้ในการ ปรับปรุงเส้นทางขนส่งแร่ภายในโครงการ	- ไม่มี

<p>พื้นที่เก็บกองเศษดิน</p>

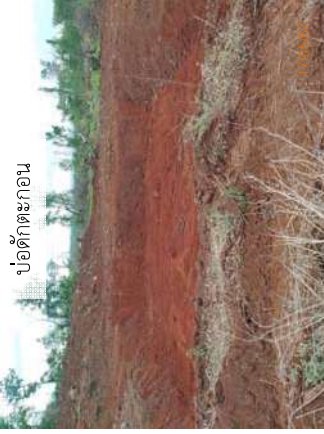
7. สร้างบ่อดักตะกอนในเขตพื้นที่โครงการบริเวณหมู่ด หลักฐานที่ 3 ติดกับพื้นที่เก็บกองเปลือกดินจำนวน 1 บ่อ และในเขตพื้นที่โรงโม่หินจำนวน 1 บ่อ ทั้งสองบ่อมีความกว้าง 50 ม. ยาว 100 ม. และลึก 2 ม. ความจุประมาณ 10,000 ลบ.ม. เพื่อรองรับน้ำจากพื้นที่เก็บกองเปลือกดิน และพื้นที่โรงโม่หิน	- ทางโครงการได้สร้างบ่อดักตะกอนในเขตพื้นที่โครงการบริเวณหมู่ดหลักฐานที่ 3 ติดกับพื้นที่เก็บกองเปลือกดินจำนวน 1 บ่อ และในเขตพื้นที่โรงโม่หินจำนวน 1 บ่อ ทั้งสองบ่อมีความกว้าง 50 ม. ยาว 100 ม. และลึก 2 ม. ความจุประมาณ 10,000 ลบ.ม. เพื่อรองรับน้ำจากพื้นที่เก็บกองเปลือกดินและพื้นที่โรงโม่หิน	- ไม่มี

บ่อดักตะกอน

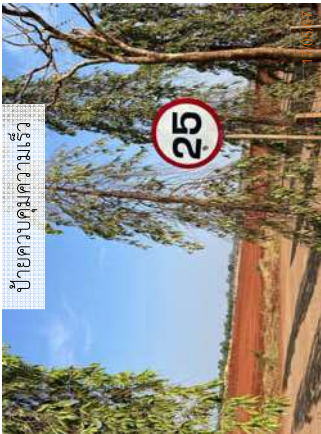
8. กำหนดให้ความเร็วของรถบรรทุกที่ใช้ขนส่งแร่ให้ใช้ความเร็วไม่เกิน 25 กม./ชม. ในช่วงที่เป็นถนนลูกรังและผ่านชุมชน	- ควบคุมการใช้ความเร็วรถบรรทุกให้ไม่เกิน 25 กม./ชม. ภายในโครงการช่วงถนนลูกรังและภายนอกโครงการช่วงที่ผ่านชุมชน รวมทั้งติดป้ายควบคุมความเร็วริมเส้นทางขนส่งแร่	- ไม่มี

ป้ายควบคุมความเร็ว

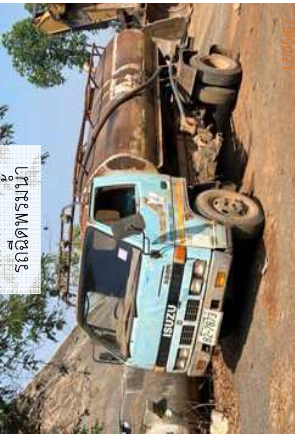
9. ฉีดพรมน้ำบนเส้นทางขนส่งแร่ในช่วงที่เป็นถนน ลูกรัง โดยในฤดูร้อนและฤดูหนาวให้ฉีดพรมประมาณวัน ละ 3 - 4 ครั้ง ส่วนในฤดูฝนฉีดพรมน้ำวันละ 1 ครั้ง	- มีการฉีดพรมน้ำบริเวณเส้นทางหลักเลี้ยวหินใน พื้นที่โครงการและเส้นทางขนส่งในช่วงถนนลูกรัง จากพื้นที่โครงการสู่พื้นที่ภายนอกอย่างน้อยวันละ 3-4 ครั้ง หรือขึ้นอยู่สภาพอากาศในแต่ละวัน	- ไม่มี

รถฉีดพรมน้ำ

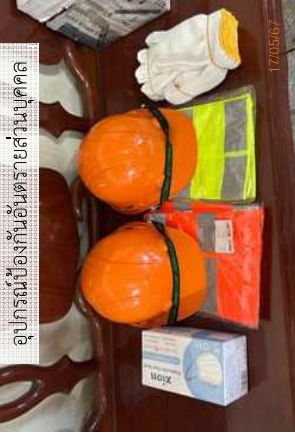
10. จัดเตรียมอุปกรณ์ป้องกันอันตรายส่วนบุคคลให้ พนักงานสวมใส่ เช่น หมวกนิรภัย เครื่องป้องกันตา หน้ากากป้องกันฝุ่นละออง ถุงมือ และรองเท้านิรภัย เป็นต้น	- จัดให้มีอุปกรณ์ป้องกันอันตรายส่วนบุคคลแก่ พนักงาน ได้แก่ รองเท้านิรภัย หมวกนิรภัย ผ้าปิด จมูก ถุงมือ และเสื้อสะท้อนแสง	- ไม่มี

อุปกรณ์ป้องกันอันตรายส่วนบุคคล

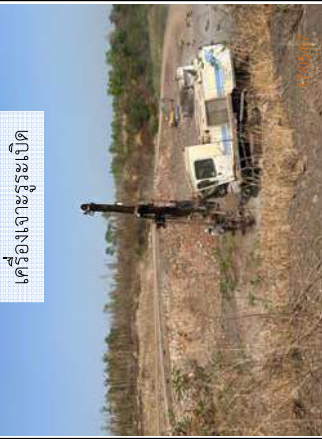
3. ใช้เครื่องเจาะระบุระดับแบบดินตะขำที่มีเครื่องดูดฝุ่นติดตั้งที่บริเวณหัวเจาะหรือใช้น้ำหล่อลื่นในรูเจาะ เพื่อป้องกันและลดการฟุ้งกระจายของฝุ่นละอองที่เกิดจากระเบิด	- โครงการได้จัดเตรียมเครื่องเจาะระบุระดับแบบดินตะขำที่มีเครื่องดูดฝุ่นติดตั้งที่บริเวณหัวเจาะเพื่อป้องกันและลดการฟุ้งกระจายของฝุ่นละอองที่เกิดจากระเบิด	- ไม่มี

เครื่องเจาะระบุระดับ

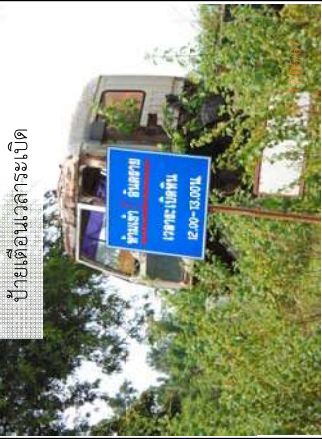
4. ใช้ปริมาณวัตถุระเบิดต่อจันทะถ่วงไม่เกิน 60 กก. โดยใช้ปุ๋ยแอมโมเนียมไนเตรทผสมน้ำมันดีเซล (AN-FO) อัตราส่วน 94.6 โดยน้ำหนัก และใช้เก็บแบบห่วงเวลาวัตถุระเบิดระหว่างเวลา 12.00-13.00 น. วันละ 1 ครั้ง ให้มีสัญญาณเตือนภัยให้มองเห็นชัดเจนในระยะ 100 ม. และมีสัญญาณเสียงก่อนการระเบิดให้ได้ยินในระยะ 500 ม. เป็นเวลานาน 3 นาที พร้อมจัดทำป้ายเตือนเวลาทำการระเบิดขึ้นและเขตการใช้วัตถุระเบิดไว้บริเวณปากทางเข้าเหมือง	- ทางโครงการใช้ปริมาณวัตถุระเบิดไม่เกิน 60 กก./จันทะถ่วง พร้อมทั้งจัดทำป้ายแจ้งเตือนเขตการใช้วัตถุระเบิดพร้อมเวลาในการระเบิด 12.00-13.00 น. ติดตั้งไว้บริเวณทางเข้าพื้นที่โครงการและจัดให้มีสัญญาณแจ้งเตือนก่อนการระเบิดให้ได้ยินในระยะ 500 ม. เป็นเวลา 3 นาที	- ไม่มี

ป้ายเตือนเวลาระเบิด

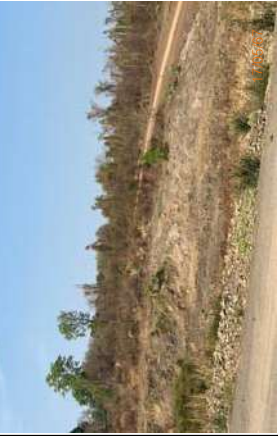
6. ใช้พื้นที่บริเวณทางด้านทิศตะวันตกเนื้อที่ประมาณ 13 ไร่ เป็นพื้นที่เก็บกองเปลือกดินเศษหินและมูลดินทราย โดยแยกกองเปลือกดินไว้ต่างหาก กองสูงประมาณ 5 ม. มีความลาดเอียงด้านข้างประมาณ 30 องศา ทั้งนี้บริเวณกองเปลือกดินที่ไม่มีการกองดินเพิ่มเติมให้ปลูกหญ้าหรือพืชคลุมดินเพื่อป้องกันการชะล้างของดิน	- ทางโครงการได้ใช้พื้นที่บริเวณทางด้านทิศตะวันตกเนื้อที่ประมาณ 13 ไร่ เป็นพื้นที่เก็บกองเปลือกดินเศษหินและมูลดินทราย ส่วนบริเวณที่ไม่มีการกองดินได้ปล่อยให้พืชคลุมดินขึ้นปกคลุมตามธรรมชาติ เพื่อป้องกันการชะล้างของดิน	- ไม่มี	<div data-bbox="352 217 400 533">พื้นที่เก็บกองเปลือกดินและเศษหิน</div>

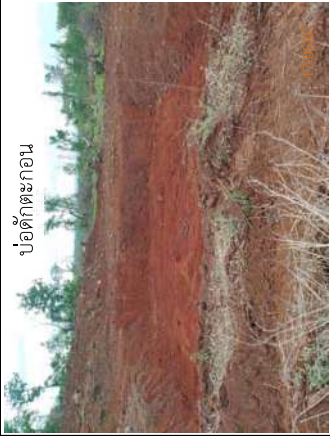
มาตรการป้องกันและแก้ไขผลกระทบสิ่งแวดล้อม และมาตรการติดตามตรวจสอบผลกระทบสิ่งแวดล้อม	ผลการปฏิบัติตามมาตรการ	ปัญหา อุปสรรคที่ไม่สามารถปฏิบัติ ตามมาตรการและแนวทางแก้ไข	ภาพประกอบมาตรการ
<p>8. ให้ดำเนินการขุดบ่อดักตะกอน ขนาด 50x100x2 ลบ.ม. หรือมีความจุไม่น้อยกว่า 10,000 ลบ.ม. จำนวน 1 บ่อ และขนาด 10x10x2 ลบ.ม. จำนวน 2 บ่อ ตามที่กำหนดในแผนผังโครงการทำเหมือง เพื่อรองรับน้ำชะล้างพื้นที่เก็บกองเปลือกดิน เศษหินและมูลดินทราย และรองรับน้ำที่เกิดจากการทำเหมือง พร้อมทั้งทำการขุดลอกตะกอนดินจากบ่อดักตะกอนและระบายน้ำอย่างน้อยปีละ 1 ครั้ง หรือเมื่อมีตะกอนสะสมมากกว่า 1/3 ของบ่อและระบายน้ำ เพื่อรองรับปริมาณน้ำฝนชะล้างได้อย่างมีประสิทธิภาพ</p>	<p>- ทางโครงการได้สร้างบ่อดักตะกอนในเขตพื้นที่โครงการบริเวณหมู่ตมหลักฐานที่ 3 ติดกับพื้นที่เก็บกองเปลือกดินจำนวน 1 บ่อ และในเขตพื้นที่โรงโม่หินจำนวน 1 บ่อ ทั้งสองบ่อมีความกว้าง 50 ม. ยาว 100 ม. และลึก 2 ม. ความจุประมาณ 10,000 ลบ.ม. เพื่อรองรับน้ำจากพื้นที่เก็บกองเปลือกดินและพื้นที่โรงโม่หิน</p> <p>- ทำการขุดลอกตะกอนดินเป็นประจำเมื่อมีตะกอนสะสมมากกว่า 1/3 ของบ่อ</p>	<p>- ไม่มี</p>	<p>บ่อดักตะกอน</p>

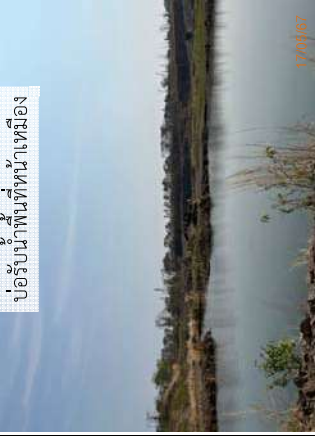
<p>9. ออกแบบให้มีบ่อรับน้ำ (Sump) บริเวณที่ต่ำสุดของพื้นที่บ่อเหมืองให้เป็นพื้นที่รวบรวมน้ำไหลจากพื้นที่ทำเหมือง พร้อมทั้งติดตั้งเครื่องสูบน้ำ เพื่อระบายน้ำในช่วงฤดูฝนไปเก็บไว้ในที่บ่อดักตะกอนและสูบน้ำนำไปใช้ในกิจกรรมต่างๆ</p>	<p>- จัดให้มีบ่อรับน้ำ (Sump) บริเวณพื้นที่หน้าเหมืองทางโครงการไม่มีการติดตั้งเครื่องสูบน้ำในบริเวณบ่อขุมเหมือง แต่ใช้วิธีการลักน้ำแทน เพื่อระบายน้ำในช่วงฤดูฝนไปเก็บไว้ในที่บ่อดักตะกอนและสูบน้ำนำไปใช้ในกิจกรรมต่างๆ</p>	<p>- ไม่มี</p>	<p>บ่อรับน้ำพื้นที่หน้าเหมือง</p>

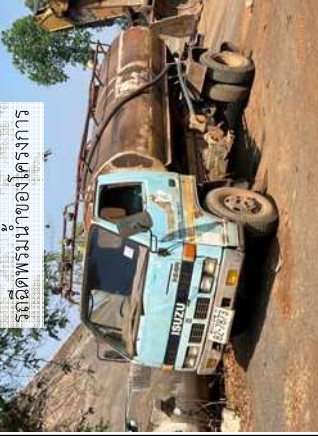
<p>รถฉีดพรมน้ำของโครงการ</p>

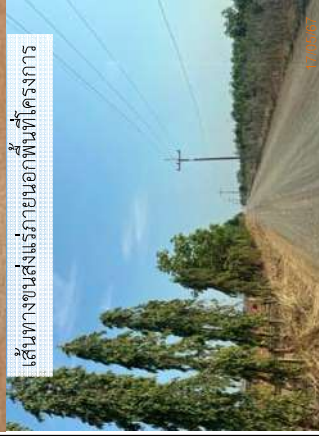
<p>เส้นทางขนส่งแร่ภายนอกพื้นที่โครงการ</p>

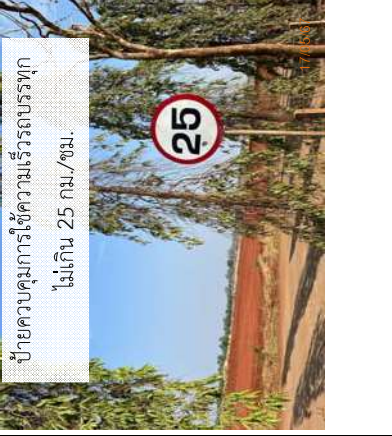
<p>11. การขนส่งแร่จะต้องใช้ความเร็วและน้ำหนักของรถบรรทุกให้เป็นไปตามที่ทางราชการกำหนด และควบคุมความเร็วไม่เกิน 25 กม./ชม. ในช่วงที่เป็นถนนลูกรังและผ่านชุมชน พร้อมทั้งให้ปิดคลุมกระบะบรรทุกให้มิดชิดก่อนออกพื้นที่โรงโม่หิน ทั้งนี้ ให้หลีกเลี่ยงการขนส่งในช่วงเวลาราชการและนักเรียนเดินทางไป-กลับที่ทำงานและโรงเรียน (เวลา 07.00-08.00 น. และ 15.30-16.30 น.)</p>	<p>- ควบคุมการใช้ความเร็วรถบรรทุกให้ไม่เกิน 25 กม./ชม. ภายในโครงการช่วงถนนลูกรังและภายนอกโครงการช่วงที่ผ่านชุมชน รวมทั้งติดป้ายควบคุมความเร็วริมเส้นทางขนส่งแร่</p> <p>- ควบคุมน้ำหนักของรถบรรทุกให้เป็นไปตามที่ทางราชการกำหนด โดยการขึ้นน้ำหนักบรรทุกก่อนออกพื้นที่โรงโม่หิน และติดป้ายเตือนให้คนขับรถปิด</p>	<p>- ไม่มี</p>

<p>ป้ายควบคุมการใช้ความเร็วรถบรรทุกไม่เกิน 25 กม./ชม.</p>

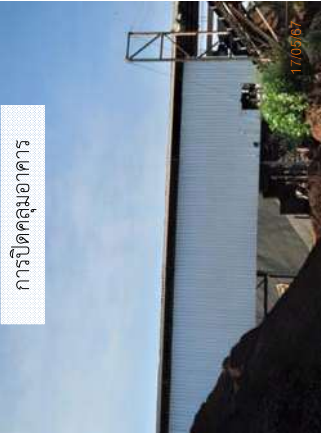
<p>การปิดคลุมอาคาร</p> <p>ระบบสปรayingน้ำบริเวณสายพานลำเลียง</p>   <p>อุปกรณ์ปฐมพยาบาลเบื้องต้น</p>
