ผลการปฏิบัติตามมาตรการการป้องกัน  
และแก้ไขผลกระทบสิ่งแวดล้อม

## บทที่ 2

### ผลการปฏิบัติตามมาตรการป้องกันและแก้ไขผลกระทบสิ่งแวดล้อม

**ตารางที่ 2-1** ผลการปฏิบัติตามมาตรการป้องกันและแก้ไขผลกระทบสิ่งแวดล้อม และมาตรการติดตามตรวจสอบผลกระทบสิ่งแวดล้อม  
โครงการโรงแรมรามาดา เจ้าฟ้า ภูเก็ต ของบริษัท เซาท์เทิร์น สตาร์ โฮเทล จำกัด ระยะดำเนินการ (เดือนมกราคม ถึงมิถุนายน พ.ศ. 2567)

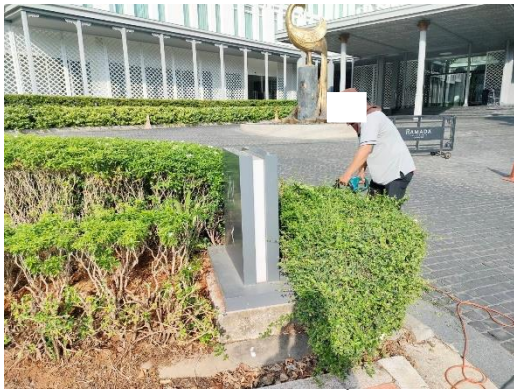
| ผลกระทบสิ่งแวดล้อม | มาตรการป้องกันและแก้ไข<br>ผลกระทบสิ่งแวดล้อม | ผลการปฏิบัติตามมาตรการ | ปัญหาอุปสรรค<br>ข้อเสนอแนะ/<br>แนวทางแก้ไข | เอกสารประกอบผล<br>การปฏิบัติตามมาตรการ |
|---|---|---|---|---|
| | (3) ดูแลต้นไม้รอบอาคารและพื้นที่สีเขียวบริเวณต่างๆ ให้อยู่ในสภาพดีและสวยงามอยู่เสมอ | - โครงการมีพนักงานคอยดูแลรักษาพื้นที่ภูมิทัศน์อยู่เป็นประจำ โดยทำการตัดแต่งกิ่งไม้และดูแลรักษาบริเวณพื้นที่รอบโครงการให้สวยงามอยู่เป็นประจำ | - ไม่มีอุปสรรค | - ภาพที่ 2-1 การดูแลรักษาพื้นที่สีเขียว |

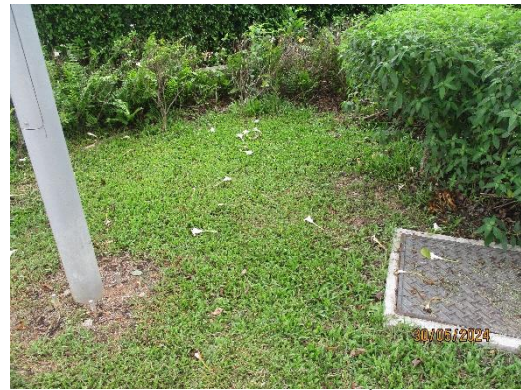
| ผลกระทบสิ่งแวดล้อม | มาตรการป้องกันและแก้ไข<br>ผลกระทบสิ่งแวดล้อม | ผลการปฏิบัติตามมาตรการ | ปัญหาอุปสรรค<br>ข้อเสนอแนะ/<br>แนวทางแก้ไข | เอกสารประกอบผล<br>การปฏิบัติตามมาตรการ |
|---|---|---|---|---|
| | (2) ปลุกหญ้าคลุมดินบริเวณพื้นที่ว่างภายในโครงการและดูแลรักษาให้อยู่ในสภาพดีตลอดระยะดำเนินการโครงการ เพื่อป้องกันการชะล้างพังทลายของหน้าดิน | - โครงการได้ทำการปลุกหญ้าคลุมดินบริเวณพื้นที่ว่างภายในโครงการ เพื่อป้องกันการชะล้างพังทลายของหน้าดิน และยังจัดให้มีพนักงานคอยดูแลรักษาอยู่เป็นประจำ | - ไม่มีอุปสรรค | - ภาพที่ 2-2 หญ้าคลุมดินภายในพื้นที่โครงการ |

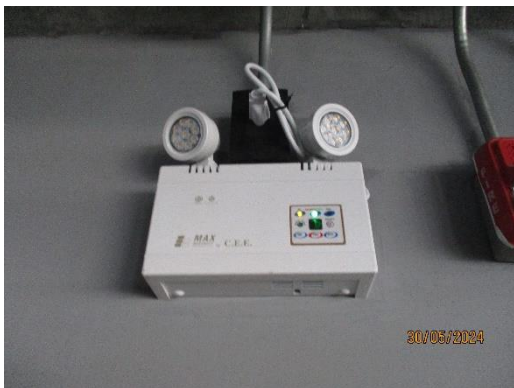
ภาพที่ 2-3 ไฟฟ้าส่องสว่างฉุกเฉิน

| ผลกระทบสิ่งแวดล้อม | มาตรการป้องกันและแก้ไข<br>ผลกระทบสิ่งแวดล้อม | ผลการปฏิบัติตามมาตรการ | ปัญหาอุปสรรค<br>ข้อเสนอแนะ/<br>แนวทางแก้ไข | เอกสารประกอบผล<br>การปฏิบัติตามมาตรการ |
|---|---|---|---|---|
| 1.2 ธรณีวิทยา การเกิด<br>แผ่นดินไหว และการเกิด<br>สึนามิ | (1) จัดเส้นทางหนีภัยไว้ภายในบริเวณโครงการ เมื่อเกิด<br>เหตุการณ์ภัยพิบัติขึ้น ผู้อาศัยในพื้นที่โครงการก็<br>สามารถอพยพไปยังจุดที่ปลอดภัยได้อย่างรวดเร็ว<br>และไม่เกิดการชุมนุม | - โครงการมีการจัดเส้นทางหนีภัยไว้ โดยจะติดตั้งระบบ<br>ไฟฟ้าส่องสว่างฉุกเฉินเพื่อให้แสงสว่าง และป้าย<br>ทางออกฉุกเฉิน กระจายตามจุดต่างๆ ทั่วบริเวณพื้นที่<br>อาคารและห้องพัก | - ไม่มีอุปสรรค | - ภาพที่ 2-3 ไฟฟ้าส่องสว่าง<br>ฉุกเฉิน<br>- ภาพที่ 2-4 ป้ายทางหนีไฟ |

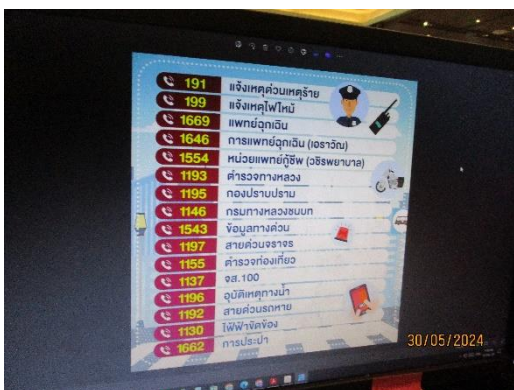
ภาพที่ 2-5 เบอร์โทรศัพท์ฉุกเฉิน

| ผลกระทบสิ่งแวดล้อม | มาตรการป้องกันและแก้ไข<br>ผลกระทบสิ่งแวดล้อม | ผลการปฏิบัติตามมาตรการ | ปัญหาอุปสรรค<br>ข้อเสนอแนะ/<br>แนวทางแก้ไข | เอกสารประกอบผล<br>การปฏิบัติตามมาตรการ |
|---|---|---|---|---|
| | (2) เตรียมพร้อมประสานงานกับหน่วยงานที่รับผิดชอบ<br>หากเกิดกรณีแผ่นดินไหว ได้แก่ หน่วยงานบรรเทาสา<br>ธารณภัย เพื่อให้ความช่วยเหลือผู้อยู่อาศัยในการ<br>อพยพออกจากอาคารได้ทันทั่วทั้ง | - โครงการมีการเตรียมความพร้อมในการประสานงาน<br>หากเกิดกรณีแผ่นดินไหว เบื้องต้นกับหน่วยงานป้องกัน<br>และบรรเทาสาธารณภัยเทศบาลตำบลวิชิต เพื่อขอ<br>ความช่วยเหลือในการอพยพผู้อยู่อาศัยออกจากอาคาร<br>ได้ทันทั่วทั้ง | - ไม่มีอุปสรรค | - ภาพที่ 2-5 เบอร์โทรฉุกเฉิน |

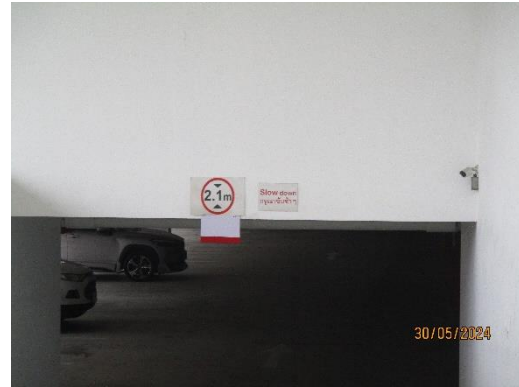
ภาพที่ 2-8 ป้ายจำกัดความเร็ว

| ผลกระทบสิ่งแวดล้อม | มาตรการป้องกันและแก้ไข<br>ผลกระทบสิ่งแวดล้อม | ผลการปฏิบัติตามมาตรการ | ปัญหาอุปสรรค<br>ข้อเสนอแนะ/<br>แนวทางแก้ไข | เอกสารประกอบผล<br>การปฏิบัติตามมาตรการ |
|---|---|---|---|---|
| | (3) จำกัดความเร็วของรถภายในโครงการ เพื่อป้องกัน<br>การฟุ้งกระจายของฝุ่นบริเวณผิวถนนโดยติดป้าย<br>จำกัดความเร็ว | - โครงการได้ติดป้ายจำกัดความเร็วภายในพื้นที่โครงการ<br>เพื่อลดการเกิดอุบัติเหตุ การสั่นสะเทือน และการเกิด<br>การฟุ้งกระจายของฝุ่น | - ไม่มีอุปสรรค | - ภาพที่ 2-8 ป้ายจำกัด<br>ความเร็ว (30 km./hr) |

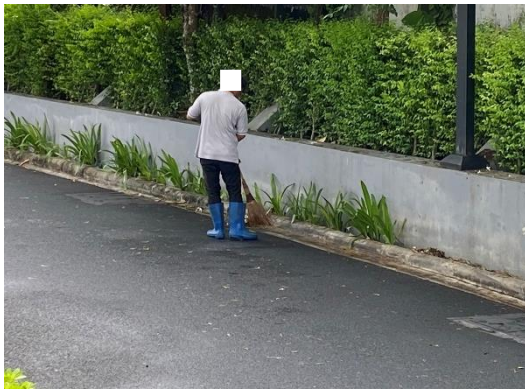
ภาพที่ 2-9 การทำความสะอาดถนนภายในโครงการ

| ผลกระทบสิ่งแวดล้อม | มาตรการป้องกันและแก้ไข<br>ผลกระทบสิ่งแวดล้อม | ผลการปฏิบัติตามมาตรการ | ปัญหาอุปสรรค<br>ข้อเสนอแนะ/<br>แนวทางแก้ไข | เอกสารประกอบผล<br>การปฏิบัติตามมาตรการ |
|---|---|---|---|---|
| | (4) ทำความสะอาดถนนภายในโครงการ โดยการล้าง<br>ถนนเป็นประจำ เพื่อป้องกันการฟุ้งกระจายของฝุ่น<br>บริเวณผิวถนน | - โครงการจัดให้มีเจ้าหน้าที่คอยทำความสะอาดล้างถนน<br>ภายในโครงการเป็นประจำ | - ไม่มีอุปสรรค | - ภาพที่ 2-9 การทำความ<br>สะอาดถนนภายในโครงการ |

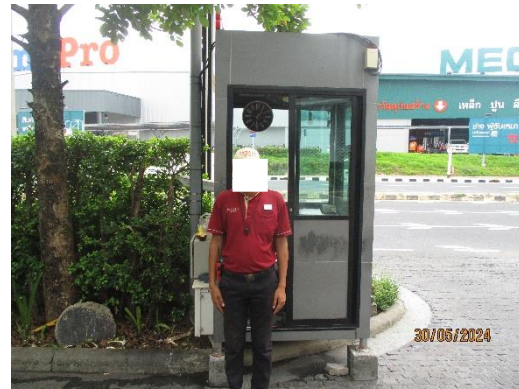
| ผลกระทบสิ่งแวดล้อม | มาตรการป้องกันและแก้ไข<br>ผลกระทบสิ่งแวดล้อม | ผลการปฏิบัติตามมาตรการ | ปัญหาอุปสรรค<br>ข้อเสนอแนะ/<br>แนวทางแก้ไข | เอกสารประกอบผล<br>การปฏิบัติตามมาตรการ |
|---|---|---|---|---|
| 2.2 การคมนาคมขนส่ง | (1) จัดให้มียามรักษาความปลอดภัยในระยะดำเนินการเพื่ออำนวยความสะดวกในการเข้าออกโครงการและป้องกันอันตรายให้แก่ผู้สัญจรผ่านหน้าโครงการ | - โครงการได้จัดให้มีเจ้าหน้าที่รักษาความปลอดภัยตลอด 24 ชั่วโมง จัดแบ่งเป็นวันละ 2 ผลัดต่อวัน โดยเจ้าหน้าที่จะคอยสอดส่องดูแลความเรียบร้อยบริเวณรอบๆอาคาร บริเวณที่จอดรถยนต์ และบริเวณทางเข้า-ออกของโครงการ | - ไม่มีอุปสรรค | - ภาพที่ 2-10 เจ้าหน้าที่รักษาความปลอดภัย |

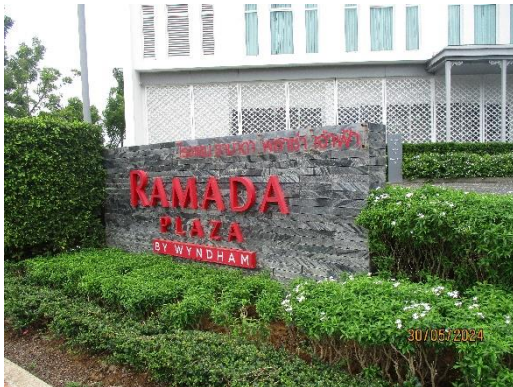
| ผลกระทบสิ่งแวดล้อม | มาตรการป้องกันและแก้ไข<br>ผลกระทบสิ่งแวดล้อม | ผลการปฏิบัติตามมาตรการ | ปัญหาอุปสรรค<br>ข้อเสนอแนะ/<br>แนวทางแก้ไข | เอกสารประกอบผล<br>การปฏิบัติตามมาตรการ |
|---|---|---|---|---|
| | (2) จัดให้มีป้ายชื่อโครงการในช่วงดำเนินการ ก่อนถึงพื้นที่โครงการ 30 เมตร และ 500 เมตร | - โครงการจัดตั้งป้ายชื่อโครงการบริเวณหน้าทางเข้า-ออกโครงการ | - ไม่มีอุปสรรค | - ภาพที่ 2-11 ป้ายชื่อโครงการ |

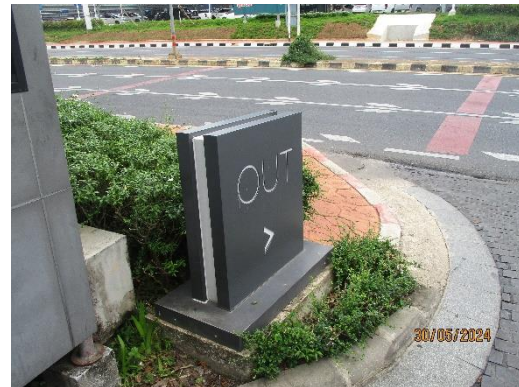
ภาพที่ 2-12 ถนนหน้าโครงการและป้ายเข้า-ออก โครงการ

| ผลกระทบสิ่งแวดล้อม | มาตรการป้องกันและแก้ไข<br>ผลกระทบสิ่งแวดล้อม | ผลการปฏิบัติตามมาตรการ | ปัญหาอุปสรรค<br>ข้อเสนอแนะ/<br>แนวทางแก้ไข | เอกสารประกอบผล<br>การปฏิบัติตามมาตรการ |
|---|---|---|---|---|
| | (3) โครงการจะติดตั้งป้ายเตือนรถที่จะออกจากโครงการเพื่อกลับรถไปยังอำเภอกะทู้ โดยระบุข้อความ “ห้ามกลับรถบริเวณด้านหน้าโครงการ” โดยให้ขับตรงไปและวนรถกลับมายังทางหลวงชนบทสายแยกทางหลวงแผ่นดินหมายเลข 4022-บ้านกะทู้ (ถนนเหมืองเจ้าฟ้า) | - ถนนด้านหน้าโครงการบริเวณทางเข้า-ออก มีเกาะกลางถนนกั้นระหว่างเลน จึงไม่สามารถทำให้รถที่จะออกจากโครงการกลับรถจากด้านหน้าโครงการไปยังอำเภอกะทู้ได้ ต้องขับตรงไปและวนรถกลับมายังทางหลวงชนบทสายแยกทางหลวงแผ่นดินหมายเลข 4022-บ้านกะทู้ (ถนนเหมืองเจ้าฟ้า) | - ไม่มีอุปสรรค | - ภาพที่ 2-12 ถนนหน้าโครงการและป้ายเข้า-ออกโครงการ |

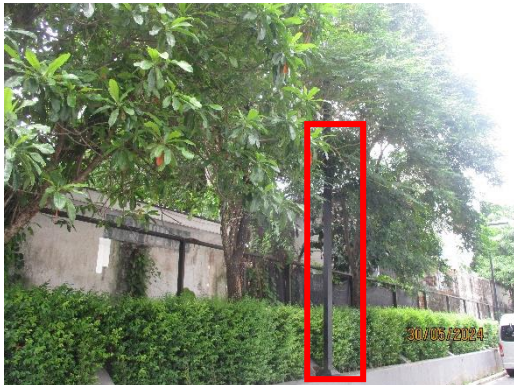
| ผลกระทบสิ่งแวดล้อม | มาตรการป้องกันและแก้ไข<br>ผลกระทบสิ่งแวดล้อม | ผลการปฏิบัติตามมาตรการ | ปัญหาอุปสรรค<br>ข้อเสนอแนะ/<br>แนวทางแก้ไข | เอกสารประกอบผล<br>การปฏิบัติตามมาตรการ |
|---|---|---|---|---|
| | (6) จัดให้มีระบบไฟฟ้าส่องสว่าง บริเวณทางเข้า-ออกโครงการ และทางจราจรให้เพียงพอ | - โครงการได้ติดตั้งไฟส่องสว่างบริเวณทางเข้า-ออกโครงการ และทางจราจรภายในพื้นที่โครงการอย่างทั่วถึง | - ไม่มีอุปสรรค | - ภาพที่ 2-13 ไฟส่องสว่างทางจราจร |

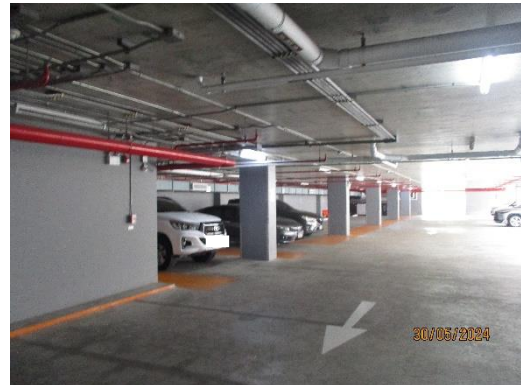
| ผลกระทบสิ่งแวดล้อม | มาตรการป้องกันและแก้ไขผลกระทบสิ่งแวดล้อม | ผลการปฏิบัติตามมาตรการ | ปัญหาอุปสรรค<br>ข้อเสนอแนะ/<br>แนวทางแก้ไข | เอกสารประกอบผล<br>การปฏิบัติตามมาตรการ |
|---|---|---|---|---|
| | (7) โครงการจัดให้มีที่จอดรถยนต์ จำนวน 74 คัน ซึ่งเป็นไปตามกฎกระทรวง ฉบับที่ 7 (พ.ศ. 2517) และฉบับที่ 64 (พ.ศ. 2555) ซึ่งเพียงพอต่อผู้พักอาศัยและการใช้บริการต่างๆ เพื่อเป็นการป้องกันไม่ให้เกิดของผู้พักอาศัยในโครงการจอดกีดขวางเส้นทางการจราจร | - โครงการจัดให้มีที่จอดรถภายนอกอาคารจำนวน 39 คัน ภายในอาคารจำนวน 35 คัน รวมทั้งจอดรถโครงการทั้งสิ้น 74 คัน (รวมทั้งจอดรถผู้พิการ จำนวน 2 คัน) ซึ่งเพียงพอต่อการใช้บริการต่างๆ ภายในโครงการ | - ไม่มีอุปสรรค | - ภาพที่ 2-14 ลานจอดรถภายในโครงการ |

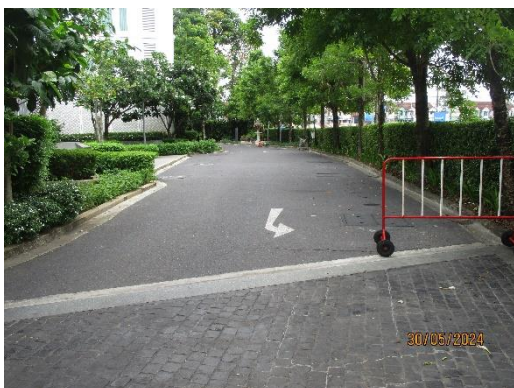
| ผลกระทบสิ่งแวดล้อม | มาตรการป้องกันและแก้ไขผลกระทบสิ่งแวดล้อม | ผลการปฏิบัติตามมาตรการ | ปัญหาอุปสรรค<br>ข้อเสนอแนะ/<br>แนวทางแก้ไข | เอกสารประกอบผล<br>การปฏิบัติตามมาตรการ |
|---|---|---|---|---|
| | (9) จัดให้มีระบบการจราจรที่ปลอดภัย โดยติดตั้งป้ายแสดงทิศทางเดินรถเข้า-ออก ภายในพื้นที่โครงการ | - โครงการมีการจัดระเบียบการเดินรถภายในโครงการโดยการแสดงลูกศรเส้นทางเดินรถ และดำเนินการติดตั้งป้ายบริเวณทางเข้า-ออกโครงการให้สามารถเห็นได้ชัดเจน | - ไม่มีอุปสรรค | - ภาพที่ 2-12 ป้ายเข้า-ออกโครงการ<br>- ภาพที่ 2-15 ลูกศรแสดงเส้นทางการจราจร |

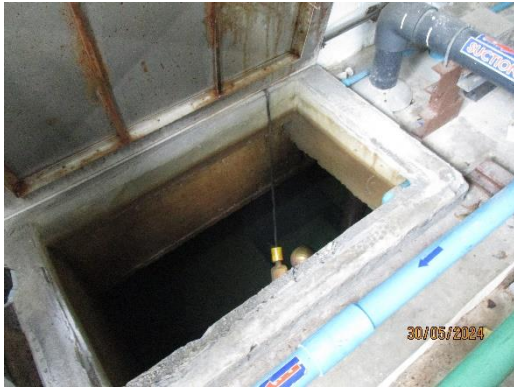
| ผลกระทบสิ่งแวดล้อม | มาตรการป้องกันและแก้ไขผลกระทบสิ่งแวดล้อม | ผลการปฏิบัติตามมาตรการ | ปัญหาอุปสรรค<br>ข้อเสนอแนะ/<br>แนวทางแก้ไข | เอกสารประกอบผล<br>การปฏิบัติตามมาตรการ |
|---|---|---|---|---|
| 2.3 การใช้น้ำ | (1) จัดให้มีถังเก็บน้ำสำรองปริมาณน้ำที่กักเก็บไว้ในโครงการ ทั้งหมด 768.90 ลูกบาศก์เมตร โครงการสามารถสำรองน้ำไว้ใช้ได้ประมาณ 3 วัน | - โครงการได้จัดให้มีถังเก็บน้ำใต้ดิน 2 ถังสำรองไว้ใช้ในปริมาตรรวม 768.90 ลูกบาศก์เมตร | - ไม่มีอุปสรรค | - ภาพที่ 2-16 ถังสำรองน้ำใช้ |

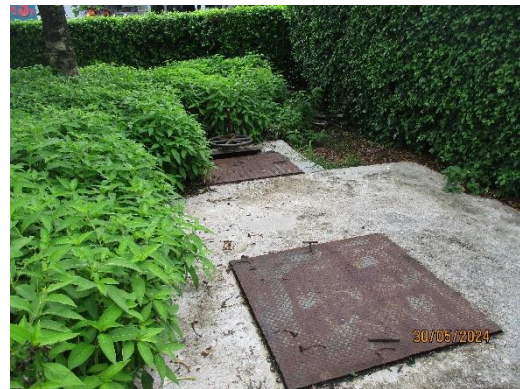
ภาพที่ 2-19 บ่อหน่วงน้ำฝน

| ผลกระทบสิ่งแวดล้อม | มาตรการป้องกันและแก้ไข<br>ผลกระทบสิ่งแวดล้อม | ผลการปฏิบัติตามมาตรการ | ปัญหาอุปสรรค<br>ข้อเสนอแนะ/<br>แนวทางแก้ไข | เอกสารประกอบผล<br>การปฏิบัติตามมาตรการ |
|---|---|---|---|---|
| 2.4 การระบายน้ำและป้องกันน้ำท่วม | (1) โครงการจัดให้มีการท่อน้ำฝนไว้ในท่อระบายน้ำ โดยจัดให้มีท่อระบายน้ำฝน (1) ขนาดเส้นผ่านศูนย์กลาง 0.60 เมตร ความยาวทั้งหมด 273 เมตร และท่อระบายน้ำฝน (2) ขนาดเส้นผ่านศูนย์กลาง 0.60 เมตร ความยาวทั้งหมด 298 เมตร ออกแบบให้ท่อระบายน้ำมีความลาดเอียง 1 : 500 และมีความยาวทั้งสิ้น 571 เมตร รวมปริมาตรการท่อน้ำภายในเส้นท่อ 161.47 ลูกบาศก์เมตร | - โครงการมีการท่อน้ำฝนไว้ในเส้นท่อ โดยมีท่อระบายน้ำฝนขนาดตามที่มาตรการกำหนด | - ไม่มีอุปสรรค | - ภาพที่ 2-19 บ่อท่อน้ำฝน |
| | (2) จัดให้มีบ่อท่อน้ำ ปริมาตร 18 ลูกบาศก์เมตร จำนวน 2 บ่อ รวมปริมาตรการท่อน้ำภายในโครงการ 197.47 ลูกบาศก์เมตร | - โครงการมีบ่อท่อน้ำ จำนวน 2 บ่อ ปริมาตรรวม 197.47 ลูกบาศก์เมตร | - ไม่มีอุปสรรค | - ภาพที่ 2-19 บ่อท่อน้ำฝน |

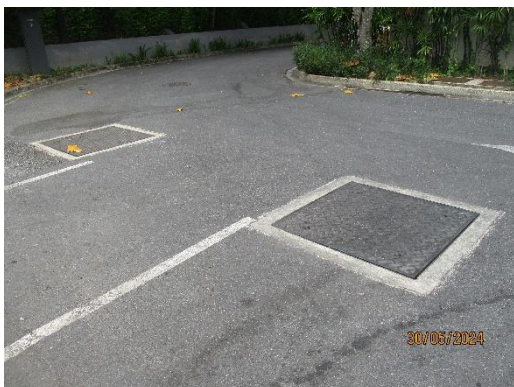
| ผลกระทบสิ่งแวดล้อม | มาตรการป้องกันและแก้ไข<br>ผลกระทบสิ่งแวดล้อม | ผลการปฏิบัติตามมาตรการ | ปัญหาอุปสรรค<br>ข้อเสนอแนะ/<br>แนวทางแก้ไข | เอกสารประกอบผล<br>การปฏิบัติตามมาตรการ |
|---|---|---|---|---|
| | (3) ออกแบบให้มีบ่อกักน้ำ และติดตั้งตะแกรงดักมูลฝอยบริเวณจุดระบายน้ำออกจากท่อระบายน้ำของโครงการ | - โครงการได้มีการออกแบบบ่อกักน้ำให้มีตะแกรงดักมูลฝอยก่อนที่น้ำจากบ่อกักน้ำที่จะถูกระบายออกไปนอกโครงการ | - ไม่มีอุปสรรค | - ภาพที่ 2-20 ถังพักน้ำทิ้ง |

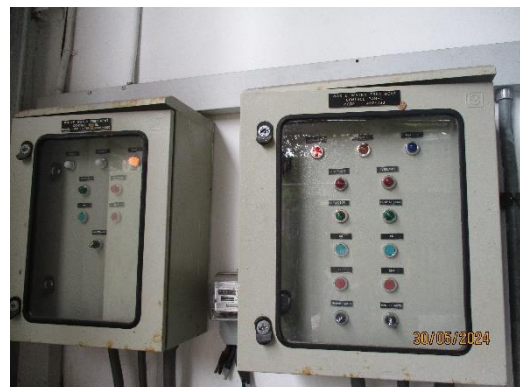
| ผลกระทบสิ่งแวดล้อม | มาตรการป้องกันและแก้ไขผลกระทบสิ่งแวดล้อม | ผลการปฏิบัติตามมาตรการ | ปัญหาอุปสรรค<br>ข้อเสนอแนะ/<br>แนวทางแก้ไข | เอกสารประกอบผล<br>การปฏิบัติตามมาตรการ |
|---|---|---|---|---|
| | (4) ติดตั้งมิเตอร์ระบบบำบัดน้ำเสียแยกจากระบบไฟฟ้าส่วนอื่น เพื่อตรวจสอบและควบคุมให้มีการเดินระบบบำบัดน้ำเสียตลอดเวลา | - โครงการได้ทำการติดตั้งมิเตอร์ระบบบำบัดน้ำเสียแยกจากระบบไฟฟ้าส่วนอื่นเรียบร้อยแล้ว | - ไม่มีอุปสรรค | - ภาพที่ 2-21 มิเตอร์ไฟระบบบำบัดน้ำเสีย |

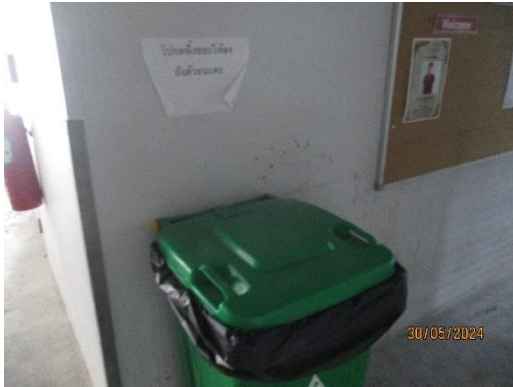
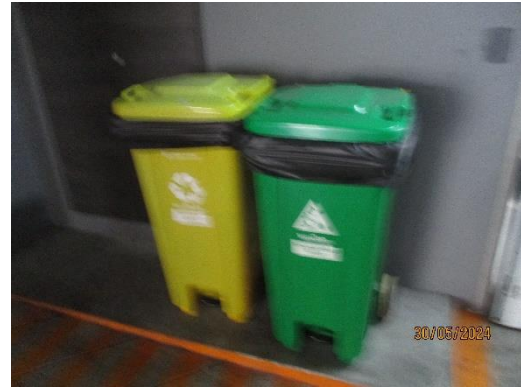
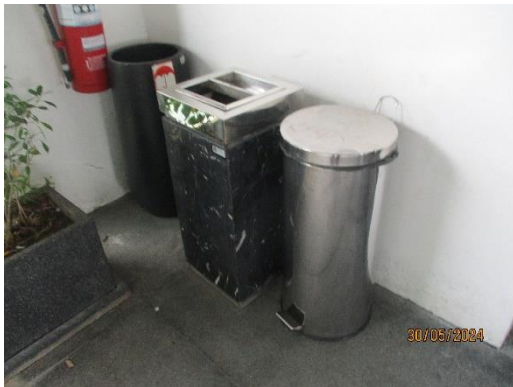
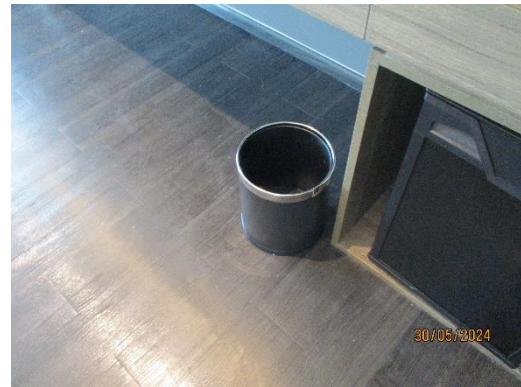
| ผลกระทบสิ่งแวดล้อม | มาตรการป้องกันและแก้ไขผลกระทบสิ่งแวดล้อม | ผลการปฏิบัติตามมาตรการ | ปัญหาอุปสรรค<br>ข้อเสนอแนะ/<br>แนวทางแก้ไข | เอกสารประกอบผล<br>การปฏิบัติตามมาตรการ |
|---|---|---|---|---|
| 2.6 การจัดการขยะมูลฝอย | (1) จัดถังรองรับขยะมูลฝอยไว้ในทุกห้องพัก ขนาด 5 ลิตร จำนวน 1 ถัง/ห้อง และพื้นที่ส่วนกลางต่างๆ เช่น สำนักงาน ห้องครัวและร้านอาหาร และพื้นที่ส่วนบริการอื่นๆ เป็นต้น โดยจัดให้มีถังขยะย่อยขนาด 50 ลิตร แบบมีฝาปิดมิดชิดไว้รองรับขยะอย่างเพียงพอ แยกเป็นถังขยะเปียก และถังขยะแห้ง สำหรับในห้องน้ำรวมจะจัดให้มีถังขยะขนาด 10 ลิตร จำนวน 1 ถัง/ห้อง | - โครงการมีการจัดวางถังขยะไว้ตามจุดต่างๆ ภายในโครงการอย่างเพียงพอ และภายในห้องพักมีถังขยะในห้องพักทุกห้อง | - ไม่มีอุปสรรค | - ภาพที่ 2-22 ถังขยะในพื้นที่โครงการ |

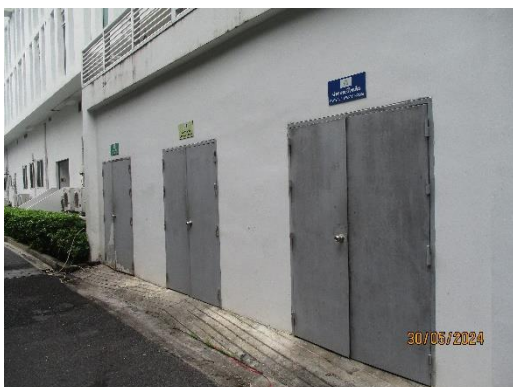
ภาพที่ 2-23 ห้องพักขยะ

| ผลกระทบสิ่งแวดล้อม | มาตรการป้องกันและแก้ไขผลกระทบสิ่งแวดล้อม | ผลการปฏิบัติตามมาตรการ | ปัญหาอุปสรรค<br>ข้อเสนอแนะ/<br>แนวทางแก้ไข | เอกสารประกอบผล<br>การปฏิบัติตามมาตรการ |
|---|---|---|---|---|
| | (2) จัดให้มีห้องพักขยะรวมอยู่บริเวณชั้น 1 ของโครงการ โดยแยกออกเป็น 3 ห้อง ได้แก่ ห้องพักขยะแห้ง ห้องพักขยะเปียก และห้องพักขยะรีไซเคิล/ขยะอันตราย ซึ่งสามารถรับขยะมูลฝอยของโครงการได้ไม่น้อยกว่า 14 วัน โครงการจะจ้างหน่วยงานเอกชนที่ได้รับใบอนุญาตดำเนินการจากเทศบาล ตำบลวิชิต ให้ดำเนินการเก็บขนขยะต่อไป | - โครงการมีห้องพักขยะอยู่บริเวณชั้น 1 ซึ่งสามารถรองรับมูลฝอยของโครงการได้ไม่น้อยกว่า 14 วัน โดยในระหว่างเดือนมกราคม ถึงมิถุนายน พ.ศ. 2567 โครงการได้ให้บริษัทรับกำจัดมูลฝอยเข้ามาเก็บขนมูลฝอยเองเพื่อนำไปกำจัดต่อไป | - ไม่มีอุปสรรค | - ภาพที่ 2-23 ห้องพักขยะ<br>- ภาคผนวก ข-7 ใบเสร็จกำจัดขยะ |

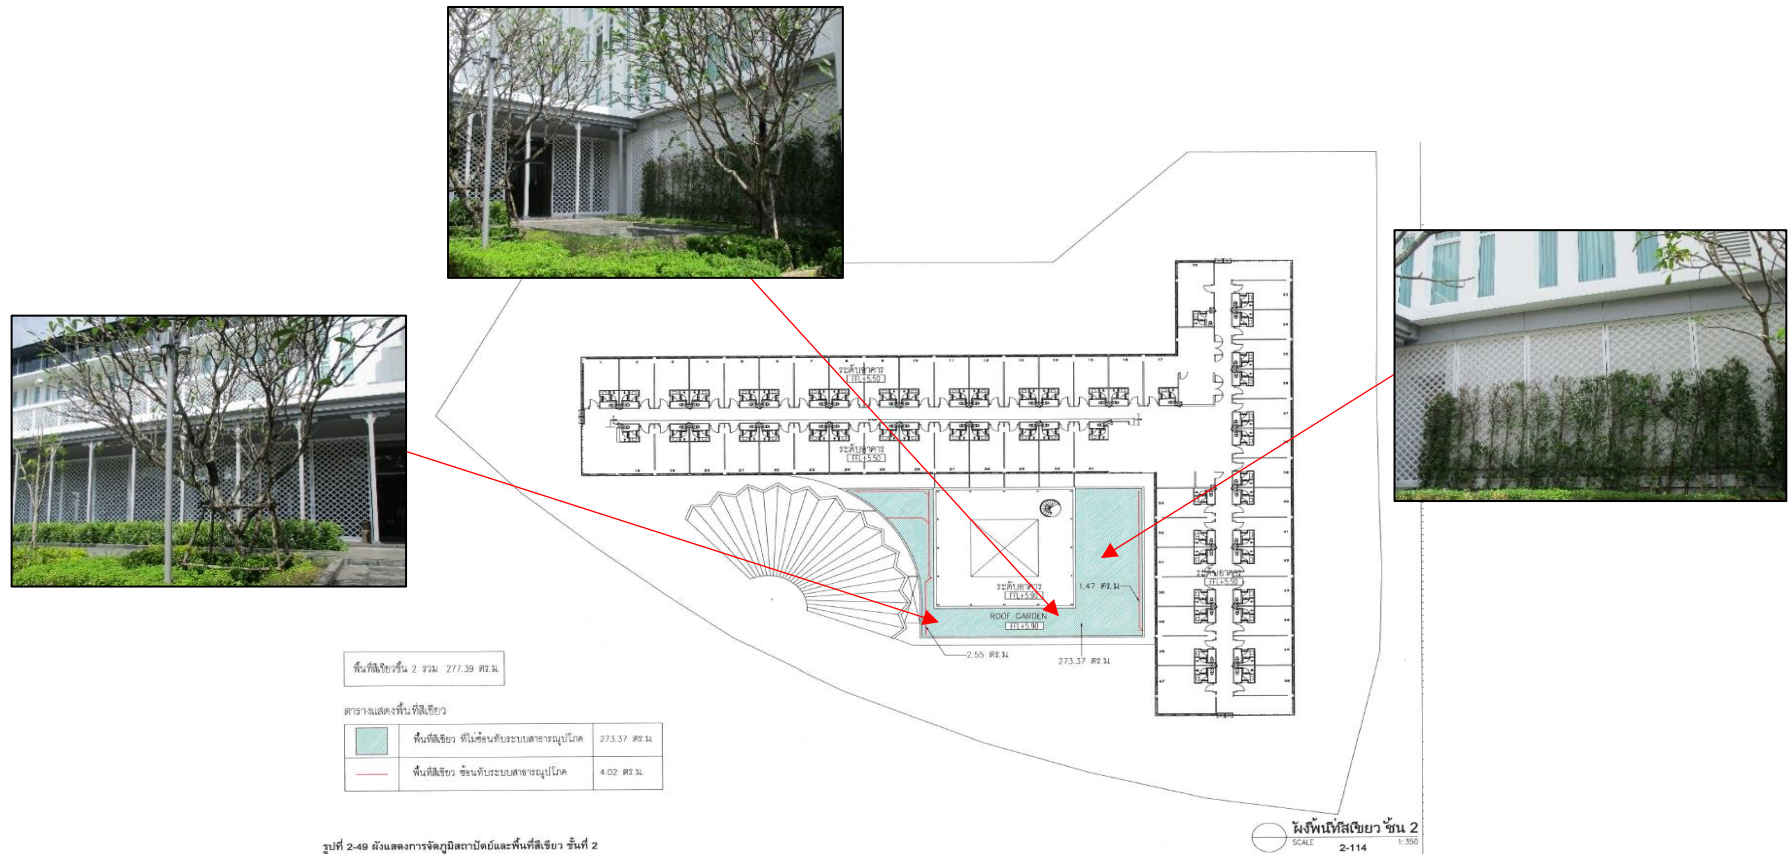
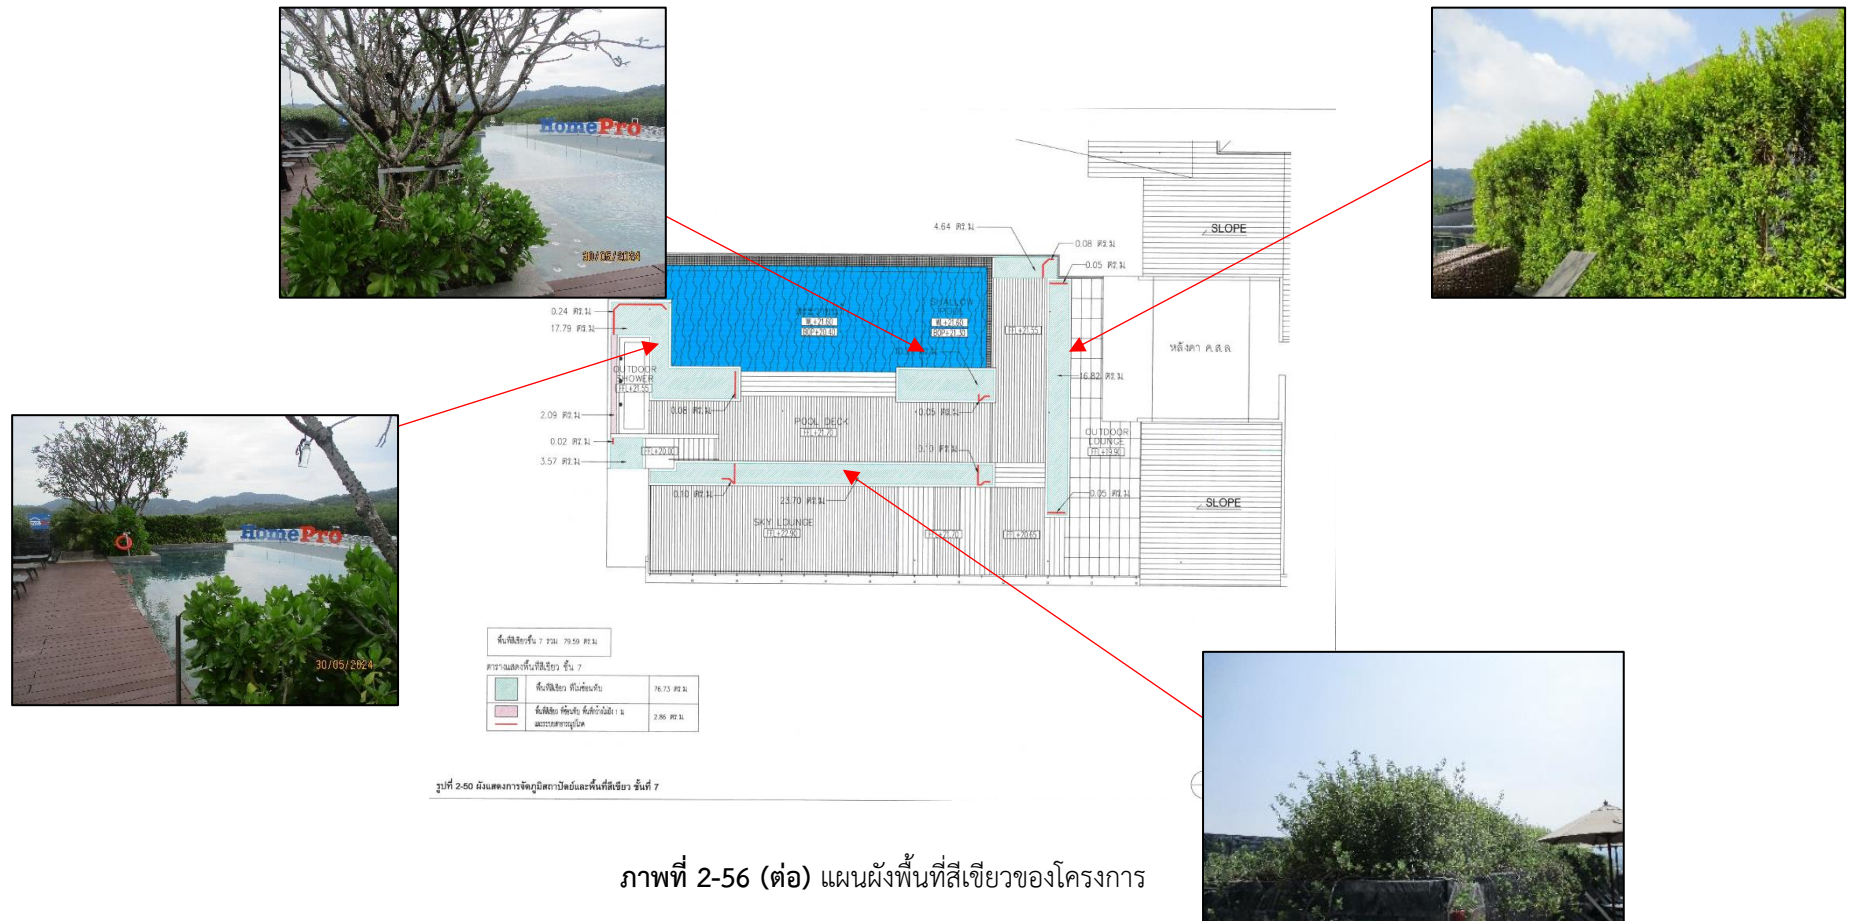
ภาพที่ 2-56 (ต่อ) แผนผังพื้นที่สีเขียวของโครงการ

| ผลกระทบสิ่งแวดล้อม | มาตรการป้องกันและแก้ไข<br>ผลกระทบสิ่งแวดล้อม | ผลการปฏิบัติตามมาตรการ | ปัญหาอุปสรรค<br>ข้อเสนอแนะ/<br>แนวทางแก้ไข | เอกสารประกอบผล<br>การปฏิบัติตามมาตรการ |
|---|---|---|---|---|
| | (4) จัดให้มีรั้วโดยรอบพื้นที่โครงการตลอดจนปลูกไม้ยืนต้นตามแนวเขตที่ดิน | - โครงการได้จัดให้มีรั้วและปลูกต้นไม้ล้อมรอบบริเวณแนวเขตพื้นที่โครงการเป็นที่เรียบร้อยแล้ว | - ไม่มีอุปสรรค | - ภาพที่ 2-56 แผนผังพื้นที่สีเขียวของโครงการ |

| ผลกระทบสิ่งแวดล้อม | มาตรการป้องกันและแก้ไข<br>ผลกระทบสิ่งแวดล้อม | ผลการปฏิบัติตามมาตรการ | ปัญหาอุปสรรค<br>ข้อเสนอแนะ/<br>แนวทางแก้ไข | เอกสารประกอบผล<br>การปฏิบัติตามมาตรการ |
|---|---|---|---|---|
| | (3) ปลุกต้นไม้ยืนต้นเป็นรั้วกันเสียงโดยรอบโครงการ | - โครงการได้จัดให้มีรั้วและปลุกต้นไม้ล้อมรอบบริเวณ<br>แนวเขตพื้นที่โครงการเป็นที่เรียบร้อยแล้ว | - ไม่มีอุปสรรค | - ภาพที่ 2-56 แผนผังพื้นที่สี<br>เขียวของโครงการ |
