บทที่ 2

การปฏิบัติตามมาตรการป้องกันและแก้ไขผลกระทบสิ่งแวดล้อม

ฉบับประจำเดือนมกราคม ถึง มิถุนายน พ.ศ. 2567

ตารางที่ 2-1 สรุปผลการปฏิบัติตามมาตรการป้องกันและแก้ไขผลกระทบสิ่งแวดล้อมในโครงการ เลอเมอริเดียน กรุงเทพฯ (ระยะดำเนินการ)

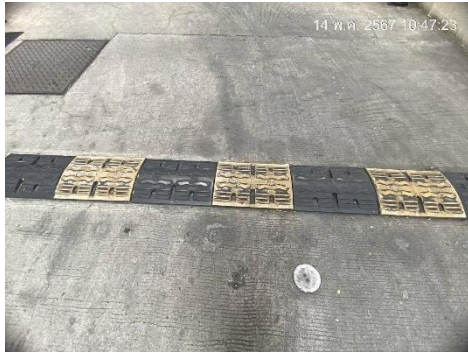
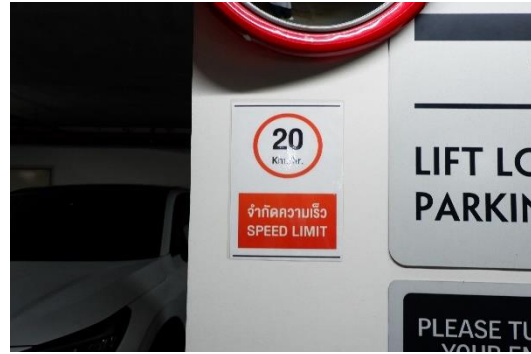
ภาพที่ 2-1 สันนูนชะลอความเร็วและป้ายจำกัดความเร็วภายในโครงการ

1. ทรัพยากรสิ่งแวดล้อมทางกายภาพ				
1.1 สภาพภูมิประเทศ	-	-	-	-
1.2 คุณภาพอากาศ 1) ฝุ่นละออง	1. ควบคุมความเร็วรถภายในโครงการเช่นป้ายจำกัดความเร็ว สัน นุนลดความเร็วเพื่อไม่ให้เกิดการฟุ้งกระจายของฝุ่นบนผิวถนน	โครงการจัดให้มีสันนูนชะลอความเร็ว และป้ายจำกัด ความเร็ว เพื่อควบคุมความเร็วของรถภายในโครงการ	-	ภาพที่ 2-1

1. ทรัพยากรสิ่งแวดล้อมทางกายภาพ				
1.3 ระดับเสียง	- ควบคุมความเร็วรถของการใช้รถในบริเวณพื้นที่โครงการ เช่น ติดป้ายจำกัดความเร็ว และทำสัญญาณ เพื่อลดความเร็ว และช่วยลดระดับเสียงที่เกิดจากการแล่นของรถยนต์ลดลงไปด้วย	โครงการจัดให้มีสัญญาณชะลอความเร็วและป้ายจำกัดความเร็ว เพื่อควบคุมความเร็วของรถภายในโครงการ	-	ภาพที่ 2-1

2. ติดตั้งป้ายห้ามติดเครื่องยนต์ทิ้งไว้ภายในบริเวณที่จอดรถให้ สามารถสังเกตได้อย่างชัดเจนและทั่วถึง	โครงการมีการติดป้ายห้ามติดเครื่องยนต์ทิ้งไว้ ภายในอาคาร จอดรถ	-	ภาพที่ 2-1

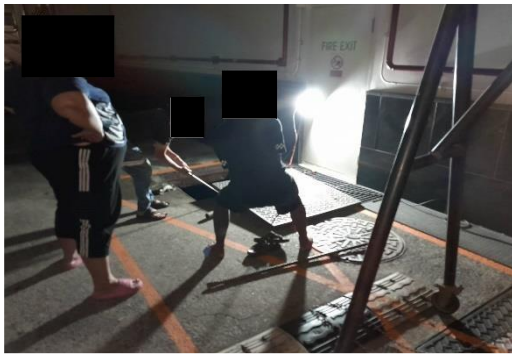
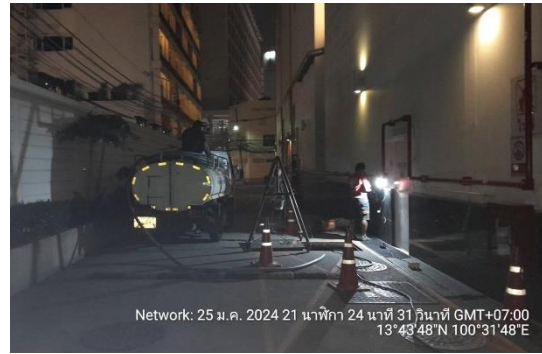
ภาพที่ 2-2 เจ้าหน้าที่ดูภาคตะกอนและสิ่งปฏิกูลภายในโครงการ

1.4 คุณภาพน้ำผิวดิน	1. จัดให้มีระบบบำบัดน้ำเสียรวม จำนวน 1 ชุด เป็นระบบ บำบัดตะกอนเร่ง (Activated Sludge) ออกแบบให้สามารถรองรับน้ำเสียได้ 310 ลบ.ม./วัน โดยระบบบำบัดน้ำเสียจะมีประสิทธิภาพร้อยละ 92 สามารถบำบัดน้ำเสียให้ได้คุณภาพตามมาตรฐานน้ำทิ้งประเภท ก ซึ่งกำหนดให้มีค่า BOD ในน้ำทิ้งไม่เกิน 20 มก./ล.	โครงการจัดให้มีระบบบำบัดน้ำเสีย แบบ Activated Sludge ตามที่กำหนด	-	ภาพที่ 2-2

2. จัดให้มีเจ้าหน้าที่ที่มีความรู้ ความชำนาญ ดูแลระบบบำบัดน้ำเสียรวมของโครงการ ให้ทำงานได้อย่างต่อเนื่องและมีประสิทธิภาพ	โครงการจัดให้มีเจ้าหน้าที่ดูแลรักษาและควบคุมระบบบำบัดน้ำเสียรวมของโครงการให้ทำงานได้อย่างต่อเนื่อง และมีประสิทธิภาพ	-	ภาพที่ 2-2

3. ประสานให้สำนักงานเขตบางรัก มาสุบตะกอนส่วนเกินจาก บำบัดน้ำเสียรวม ไปกำจัดเป็นประจำทุก 2 เดือน	โครงการมีการตรวจสอบปริมาณตะกอนส่วนเกินหากพบว่ามีปริมาณมากจะประสานรถสุบตะกอนมาสุบไปกำจัด (อย่างน้อยปีละ 2 ครั้ง)	-	ภาพที่ 2-2

4. กำจัดไขมันออกจากบ่อดักไขมันเป็นประจำทุกสัปดาห์ โดยดักไขมันใส่ถุงดำมัดปากถุงให้แน่น และนำไปไว้ในห้องพักมูลฝอยต่อไป	โครงการมีการตรวจสอบปริมาณไขมันที่บ่อดักไขมันหากพบว่ามีปริมาณมากจะประสานรถสุบตะกอนมาสุบไปกำจัด (อย่างน้อยปีละ 2 ครั้ง)	-	ภาพที่ 2-2

2.2 นิเวศวิทยาทางน้ำ	ดูแลรักษาระบบบำบัดน้ำเสียรวมของโครงการให้สามารถ ทำงานได้อย่างต่อเนื่อง และมีประสิทธิภาพ	โครงการจัดให้มีเจ้าหน้าที่ดูแลรักษาและควบคุมระบบบำบัด น้ำเสียรวมของโครงการให้ทำงานได้อย่างต่อเนื่อง และมี ประสิทธิภาพ	-	ภาพที่ 2-2

3. คุณค่าการใช้ประโยชน์ของมนุษย์ (ต่อ)				
3.2 การบำบัดน้ำเสีย	1. จัดให้มีระบบบำบัดน้ำเสียรวม จำนวน 1 ชุด เป็นระบบบำบัดแบบ ตะกอนแฉะ (Activated Sludge) ออกแบบให้สามารถรองรับน้ำ เสียได้ 310 ลบ.ม./วัน โดยระบบบำบัดน้ำเสียจะมีประสิทธิภาพ ร้อยละ 92 สามารถบำบัดน้ำเสียให้ได้คุณภาพตามมาตรฐานน้ำทิ้ง ประเภท ก ซึ่งกำหนดให้มีค่า BOD ในน้ำทิ้งไม่เกิน 20 มก./ล.	โครงการจัดให้มีระบบบำบัดน้ำเสีย แบบ Activated Sludge ตามที่กำหนด	-	ภาพที่ 2-2

2. จัดให้มีเจ้าหน้าที่ที่มีความรู้ ความชำนาญ ดูแลรักษาและควบคุม ระบบบำบัดน้ำเสียรวมของโครงการ ให้ทำงานได้อย่างต่อเนื่องและมี ประสิทธิภาพ	โครงการจัดให้มีเจ้าหน้าที่ดูแลรักษาและควบคุมระบบ บำบัดน้ำเสียรวมของโครงการให้ทำงานได้อย่างต่อเนื่อง และมีประสิทธิภาพ	-	ภาพที่ 2-2

4. ประสานให้สำนักงานเขตบางรัก มาสุบตะกอนส่วนเกินจากระบบ บำบัดน้ำเสียรวม ไปกำจัดเป็นประจำทุก 2 เดือน	โครงการมีการตรวจสอบปริมาณไขมันที่บ่อดักไขมันหาก พบว่าปริมาณมากจะประสานรถสูบตะกอนมาสุบไป กำจัด	-	ภาพที่ 2-2

5. กำจัดไขมันออกจากบ่อดักไขมันเป็นประจำทุกสัปดาห์ไขมัน โดยดัก ไขมันใส่ถุงดำมัดปากถุงให้แน่น และนำไปไว้ในห้องพักมูลฝอยเปียก ต่อไป	โครงการมีการตรวจสอบปริมาณไขมันที่บ่อดักไขมันหาก พบว่าปริมาณมากจะประสานรถสูบตะกอนมาสุบไป กำจัด	-	ภาพที่ 2-2

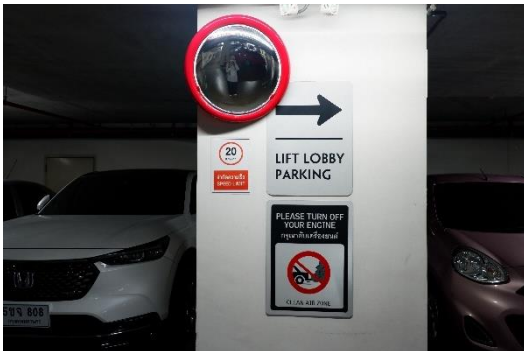
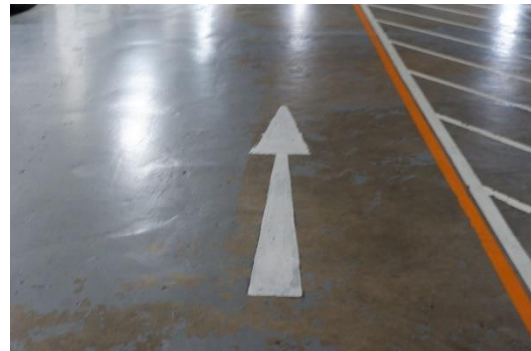
ภาพที่ 2-3 ป้ายห้ามติดเครื่องยนต์ทั้ง

2. หมั่นดูแลรักษาความสะอาดบริเวณถนน โดยฉีดล้างรถเป็น ประจำสม่ำเสมอ	โครงการมีการฉีดล้างทำความสะอาดถนนอยู่เสมอ	-	-
2) มลพิษทางอากาศ	1. ติดตั้งป้ายห้ามติดเครื่องยนต์ทิ้งไว้ ภายในบริเวณสามารถสังเกต ได้อย่างชัดเจนและทั่วถึง	โครงการมีการติดป้ายห้ามติดเครื่องยนต์ทิ้งไว้ใน อาคารจอดรถ	-	ภาพที่ 2-3

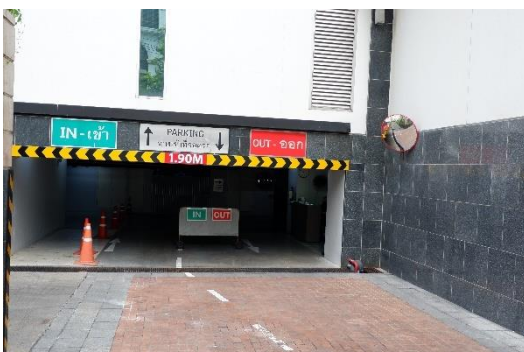
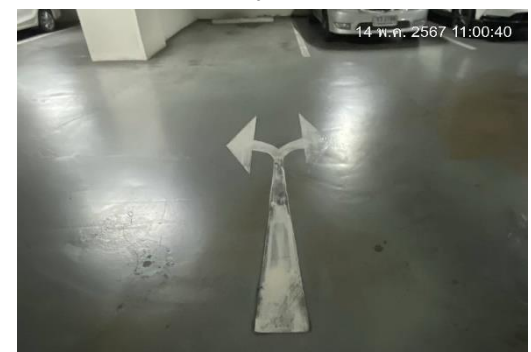
ภาพที่ 2-4 ป้ายบอกทางและลูกศรแสดงทิศทางภายในโครงการ

2. จัดระบบการจราจรภายในโครงการให้ชัดเจน รวมถึงการ ควบคุมการปฏิบัติตามของผู้มาใช้บริการ	โครงการจัดให้มีการเดินรถรอบอาคาร เป็นแบบ one way และ Two way ภายในอาคารจอดรถ โดยจัดให้มี ป้ายบอกทางและเจ้าหน้าที่คอยอำนวยความสะดวก	-	ภาพที่ 2-4

3.8 การจราจร	1. จะติดป้ายสัญญาณจราจรให้ชัดเจนทั้งบนพื้นทาง ไม่ก่อให้เกิด ความสับสนของผู้ขับขี่ ทำให้การเคลื่อนตัวของรถในโครงการ บริเวณทางเข้าออกโครงการ สามารถทำได้อย่างดีและปลอดภัย	โครงการจัดให้มีการเดินรถรอบอาคาร เป็นแบบ One way และ Two way ภายในอาคารจอดรถ โดยโครงการจัดให้มี ป้ายบอกทางและเจ้าหน้าที่อำนวยความสะดวก	-	ภาพที่ 2-4

2. จัดให้มีพนักงานรักษาความปลอดภัย คอยอำนวยความสะดวก ให้แก่ผู้ที่จะเข้า-ออกโครงการ ไม่ให้เกิดการกีดขวางกระแส จราจรบนถนนสุรวงศ์โดยเน้นให้รถสามารถเข้าโครงการได้สะดวก และรวดเร็ว	โครงการจัดให้มีเจ้าหน้าที่อำนวยความสะดวกด้าน การจราจร บริเวณ - ออก โครงการ	-	ภาพที่ 2-4

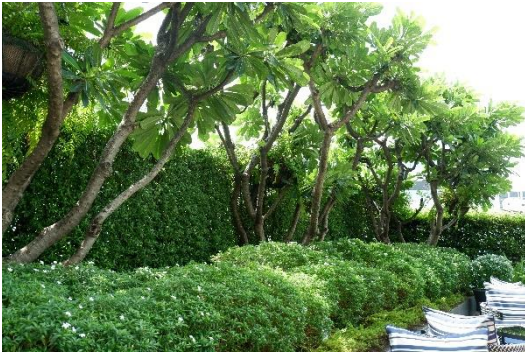
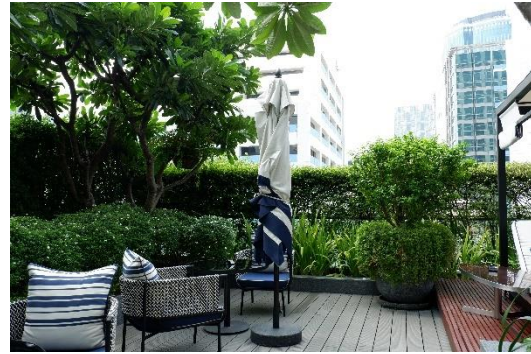
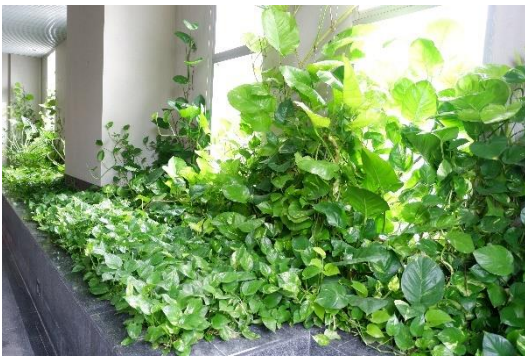
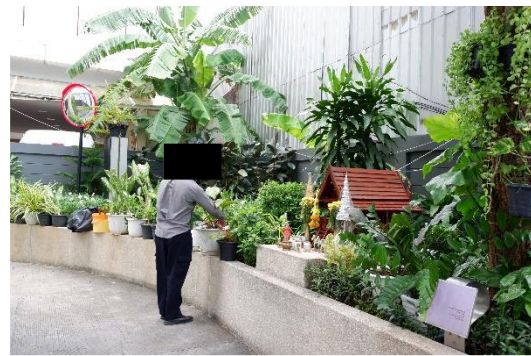
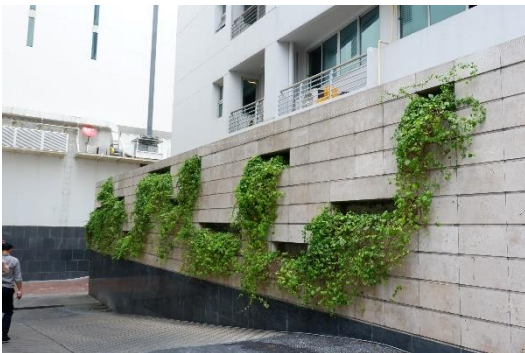
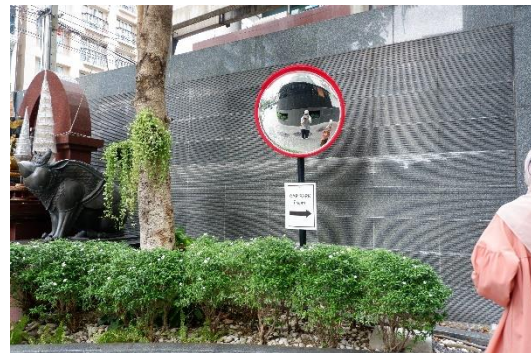
ภาพที่ 2-5 พื้นที่สีเขียวภายในโครงการ

4. จัดให้มีพื้นที่สีเขียวที่บริเวณชั้นล่าง และชั้นที่ 6 โดยมีพื้นที่สี เขียรรวม 595 ตร.ม. คิดเป็นอัตราส่วนพื้นที่สีเขียวต่อผู้มาใช้ บริการ 1.03 ตร.ม./คน (ผู้มาใช้บริการ (576 คน) โดยเป็นพื้นที่ ปลูกบริเวณชั้นล่าง 179 ตร.ม ซึ่งพันธุ์ไม้ที่นำมาปลูก ได้แก่ ยี่โถ มะขาม วาสนา และพื้นที่ปลูกพุ่มไม้โดยในการคำนวณพื้นที่สี เขียวนับรวมพื้นที่ปลูกพุ่มไม้ ทั้งนี้พันธุ์ไม้ที่นำมาปลูก จะ สามารถดูดซับคาร์บอนมอนอกไซด์ที่เกิดจากโครงการได้หมด	โครงการจัดให้มีพื้นที่สีเขียวบริเวณชั้นที่ 1 และชั้นที่ 6 ตามที่กำหนด	-	ภาพที่ 2-5

3. คุณค่าการใช้ประโยชน์ของมนุษย์ (ต่อ)				
3.7 ระบบปรับอากาศและ ระบบระบายอากาศ	3. จัดให้มีพื้นที่สีเขียวที่บริเวณชั้นล่าง และชั้นที่ 6 รวม 595 ตร.ม. คิดเป็นอัตราส่วนพื้นที่สีเขียวต่อผู้มาใช้บริการ 1.03 ตร.ม./คน (ผู้ มาใช้บริการ 576 คน) โดยเป็นพื้นที่ปลูกไม้ยืนต้นบริเวณชั้นล่าง 179 ตร.ม. ซึ่งพันธุ์ไม้ที่นำมาปลูก ได้แก่ ยี่โถ มะขาม วาสนา และ พื้นที่ปลูกหญ้า	โครงการจัดให้มีพื้นที่เขียวบริเวณชั้นที่ 1 และชั้นที่ 6	-	ภาพที่ 2-5

4. คุณค่าต่อคุณภาพชีวิต (ต่อ)				
4.2 สาธารณสุข	-	-	-	-
4.3 สุขภาพและทัศนียภาพ	1. จัดให้มีพื้นที่สีเขียวที่บริเวณชั้นล่าง และชั้นที่ 6 รวม 595 ตร.ม. คิดเป็นอัตราส่วนพื้นที่สีเขียวต่อผู้มาใช้บริการ 1.03 ตร.ม./คน (ผู้มาใช้บริการ 576 คน) โดยเป็นพื้นที่ปลูกไม้ยืนต้นบริเวณชั้นล่าง 179 ตร.ม. ซึ่งพันธุ์ไม้ที่นำมาปลูก ได้แก่ ยี่โถ มะขาม วาสนา และพื้นที่บล็อคลูหญ้า ทั้งนี้ พันธุ์ไม้ที่นำมาปลูกจะสามารถดูดซับคาร์บอนมอนอกไซด์ที่เกิดจากโครงการได้หมด	โครงการจัดให้มีพื้นที่สีเขียวบริเวณชั้นที่ 1 และชั้นที่ 6	-	ภาพที่ 2-5

2. ดูแลสภาพพื้นที่สีเขียวของโครงการให้สวยงามและมีความสมบูรณ์อยู่ตลอดเวลา	โครงการจัดให้มีเจ้าหน้าที่ดูแลพื้นที่สีเขียวให้มีความสวยงามและสมบูรณ์อยู่ตลอดเวลา	-	ภาพที่ 2-5

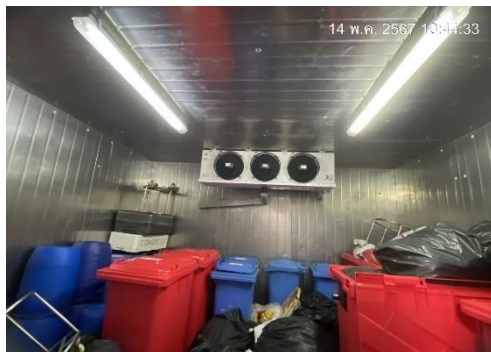
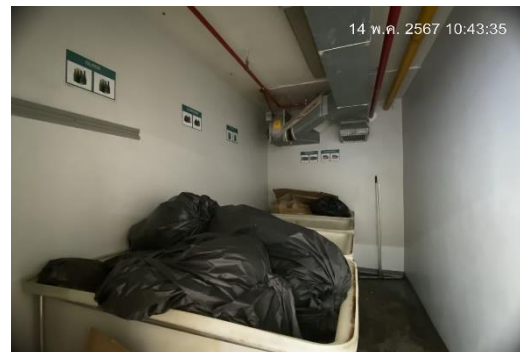
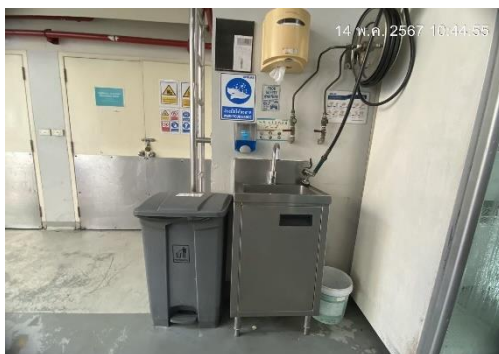
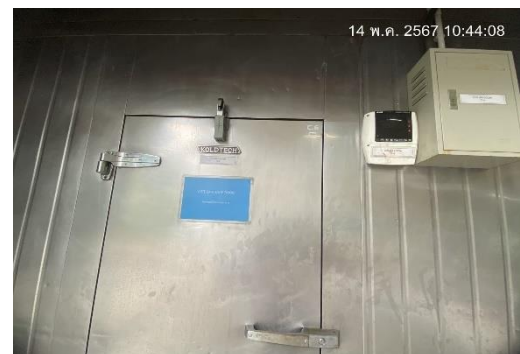
ภาพที่ 2-7 การจัดการขยะภายในโครงการ

3.4 การจัดการมูลฝอย	1. จัดให้มีถังมูลฝอยขนาด 8-10 ลบ.ม. จำนวน 2 ถัง ไว้ภายในห้องพัก และห้องน้ำในแต่ละห้องพัก สำหรับพื้นที่อื่นๆ จะจัดให้มีถังมูลฝอย ขนาด 20-200 ล. พร้อมฝาปิดตั้งอยู่ทั่วไปภายในบริเวณโรงแรม ให้ เพียงพอต่อปริมาณมูลฝอย	โครงการจัดให้มีถังขยะขนาด 10 ลิตร จำนวน 2 ถัง ในแต่ละห้องพักสำหรับพื้นที่ส่วนกลางของโรงแรม จัด ให้มีถังขยะขนาด 20 ลิตรวางไว้	-	ภาพที่ 2-7

2. จัดให้มีพนักงานรวบรวมมูลฝอยจากจุดต่างๆ และคัดแยกใส่ถุงแต่ละ ประเภท มัดปากถุงให้แน่น และนำไปไว้ยังห้องพักมูลฝอยแต่ละ ประเภทสำหรับมูลฝอยอันตรายจะคัดแยกใส่ถุงสีส้ม และนำไปไว้ในถัง มูลฝอยอันตรายขนาด 100 ลิตร ที่ตั้งอยู่ภายในพักมูลฝอยแห้ง เพื่อให้ สำนักงานเขตบางรักมาจัดเก็บต่อไป	โครงการจัดให้มีแม่บ้านทำการเก็บรวบรวมขยะที่ เกิดภายในห้องพักโดยจะมีการแยกขยะเปียก ขยะ แห้ง ขยะรีไซเคิล โดยจะทำการรวบรวมใส่ถุงดำ แล้วนำมาไว้ที่ห้องพักขยะรวมองโครงการ	-	ภาพที่ 2-7

3. การเก็บมูลฝอยในถุงจะไม่ให้มีปริมาณ หรือน้ำหนักมากเกินไป ซึ่งบรรจุ ปริมาณมูลฝอยประมาณ 3 ใน 4 ของถุง	แม่บ้านจะเก็บมูลฝอยใส่ถุงดำไม่ให้มีปริมาณ หรือน้ำหนักมากเกินไป ซึ่งบรรจุปริมาณมูลฝอยประมาณ 3 ใน 4 ของถุง	-	ภาพที่ 2-7

3. คุณค่าการใช้ประโยชน์ของมนุษย์ (ต่อ)				
3.4 การจัดการมูลฝอย (ต่อ)	4. ก่อนรวบรวมมูลฝอยจากจุดต่างๆ ไปยังห้องพักมูลฝอยของโครงการ จะต้องมัดปากถุงให้แน่นเพื่อป้องกันมูลฝอยกระจัดกระจายและสะดวกต่อการขนย้าย	แม่บ้านจะทำการรวบรวมขยะที่เก็บได้จากห้องพักไว้ที่ห้องพักขยะส่วนกลาง เพื่อรอให้สำนักงานเขตเข้ามาจัดเก็บต่อไป	-	ภาพที่ 2-7

5. จัดให้มีห้องพักมูลฝอยรวมของโครงการ ตั้งอยู่ที่บริเวณชั้นล่าง ใกล้กับพื้นที่-ส่งสินค้ารับ แบ่งเป็น ห้องพักมูลฝอยแห้ง ความจุ 22.5 ลบ.ม และห้องพักมูลฝอยเปียก ความจุ 14 ลบ.ม ซึ่งภายในห้องพักมูลฝอยเปียกจะตั้งถังมูลฝอยขนาด 240 ล. จำนวน 9 ถัง เพื่อป้องกันการกระจัดกระจายของมูลฝอย หากถุงมูลฝอยฉีกขาด	โครงการจัดให้มีห้องพักขยะเปียก และห้องพักขยะแห้งตามที่กำหนดโดยห้องพักขยะเปียกทางโครงการมีการปรับปรุงเป็นห้องเย็นเพื่อป้องกันกลิ่น	-	ภาพที่ 2-7

7. ห้องพักมูลฝอยจะต้องมีประตูปิดมิดชิดเพื่อป้องกันกลิ่นรบกวนผู้พักอาศัย และชุมชนบริเวณใกล้เคียง โดยจะเปิดประตูเฉพาะช่วงที่มีการเก็บขนมูลฝอยเท่านั้น	โครงการกำหนดให้แม่บ้านที่ขนขยะลงมาเก็บต้องปิดประตูให้สนิททุกครั้ง	-	ภาพที่ 2-7

8. บริเวณพื้นที่ห้องพักมูลฝอยแต่ละห้อง จะจัดให้มีท่อรวบรวมน้ำเสียจากการล้างห้องพักมูลฝอย เข้าสู่ระบบบำบัดน้ำเสียรวม	ในห้องพักขยะรวมของแต่ละห้องพักจะมีท่อรวบรวมน้ำเสียจากการล้างห้องพักมูลฝอย เข้าสู่ระบบบำบัดน้ำเสียรวมของโครงการ	-	ภาพที่ 2-7

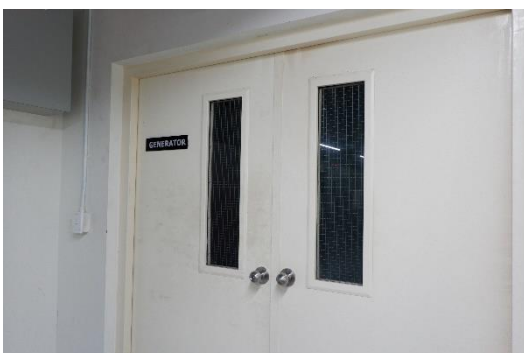
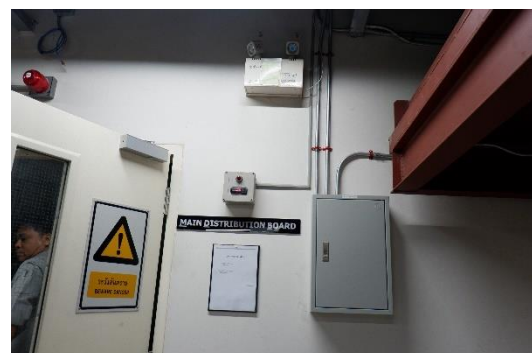
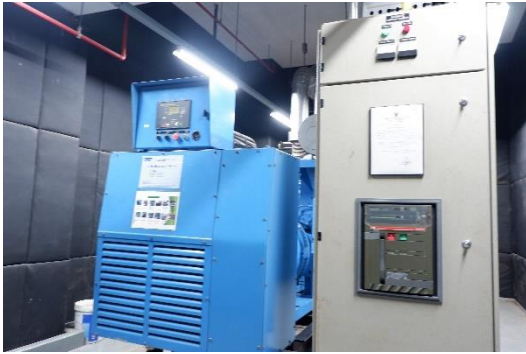
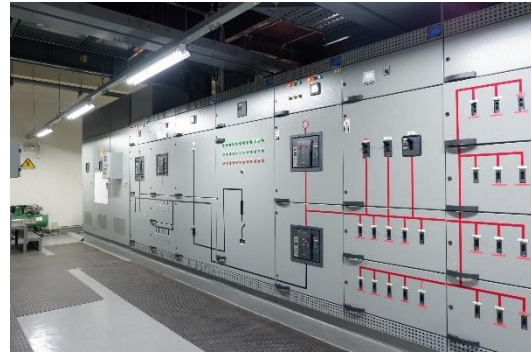
ภาพที่ 2-8 ระบบไฟฟ้า

3.5 การใช้ไฟฟ้า	1. ติดตั้งหม้อแปลงไฟฟ้าชนิด Dry Type Cast Resin ขนาด 2,000 KVA จำนวน 2 ชุด โดยโครงการมีความต้องการใช้ไฟฟ้าประมาณ 4,000 KVA	โครงการมีการติดตั้งหม้อแปลงไฟฟ้าชนิด Dry Type Cast Resin ขนาด 2,000 KVA จำนวน 2 ชุด ตามที่กำหนด	-	ภาพที่ 2-8

2. จัดให้มีเครื่องกำเนิดไฟฟ้าฉุกเฉินขนาด 1,000 KVA จำนวน 1 เครื่อง และ Battery ขนาด 24 V ซึ่งสามารถสำรองไฟได้นานไม่น้อยกว่า 8 ชม.	โครงการจัดให้มีเครื่องกำเนิดไฟฟ้าจัดให้มีเครื่องกำเนิดไฟ 1,000 KVA จำนวน 1 เครื่อง และ Battery ขนาด 24 V ตามที่กำหนด	-	ภาพที่ 2-8

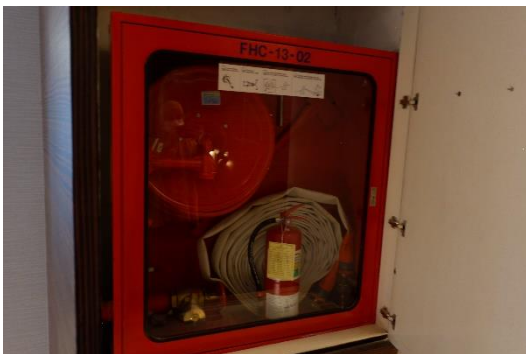
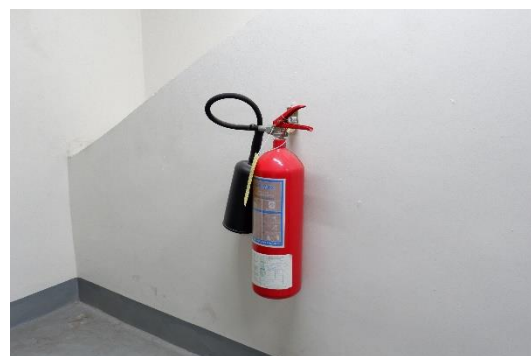
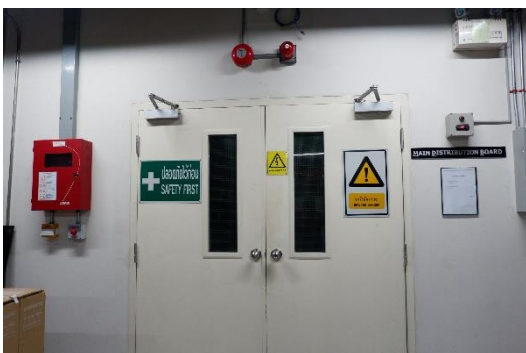
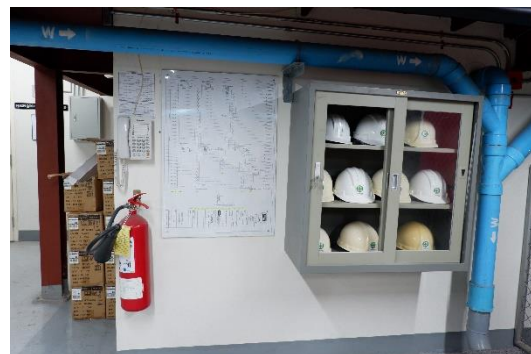
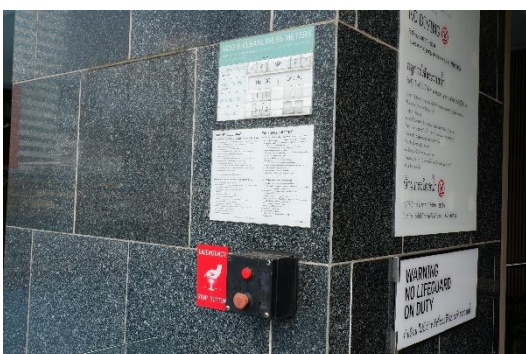
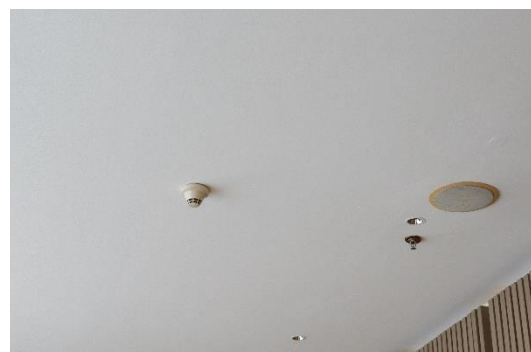
ภาพที่ 2-9 ระบบป้องกันอัคคีภัย

3. คุณค่าการใช้ประโยชน์ของมนุษย์ (ต่อ)				
3.6 การป้องกันอัคคีภัย (ต่อ)	ระบบป้องกันอัคคีภัย (ต่อ)			
	<ul style="list-style-type: none"> - ลิฟต์ดับเพลิง จำนวน 1 ชุด - บันไดหนีไฟ รายละเอียดดังนี้ <ul style="list-style-type: none"> (1) บันไดหนีไฟ ST 1 จากชั้นใต้ดิน 5- ชั้นหลังคา ขนาดกว้าง 1.5 เมตร (2) บันไดหนีไฟ ST 2 จากชั้นล่าง - ชั้นหลังคา ขนาดกว้าง 1 เมตร - ระบบเตือนภัย - Fire Alarm Control Panel : FCP เป็นจุดศูนย์รวมการรับ-ส่งสัญญาณ เพื่อแจ้งเหตุให้ทราบทั่วทั้งอาคาร - Manual Station เครื่องแจ้งเหตุโดยใช้มือดึง จะติดตั้งบริเวณบันไดรวม 46 จุด - กริ่งสัญญาณเตือนภัย (Alarm Bell) จะติดตั้งบริเวณเดียวกับ Manual Station รวมทั้งสิ้น 35 จุด - เครื่องตรวจจับควัน (Smoke detector) จะติดตั้งบริเวณห้องเครื่องกำเนิดไฟฟ้าและกระจายอยู่ทั่วไปตามทางเดินและโถงลิฟต์ของทุกชั้นรวมทั้งสิ้น 574 จุด - เครื่องตรวจจับความร้อน (Heat Detector) เป็นเครื่องจับความร้อน และส่งสัญญาณความผิดปกติไปยังห้องควบคุม โดยจะติดตั้งกระจายอยู่บริเวณส่วนเตรียมอาหารของชั้นห้องพัก บริเวณที่จอดรถและห้องน้ำชั้นล่าง รวม 163 จุด 	โครงการจัดให้มีระบบป้องกันอัคคีภัยตามที่กำหนด	-	ภาพที่ 2-9

3. คุณค่าการใช้ประโยชน์ของมนุษย์ (ต่อ)				
3.6 การป้องกันอัคคีภัย (ต่อ)	2. จัดให้มีพื้นที่หนีไฟทางภาคที่ชั้นหลังคา ขนาดความกว้าง 10 เมตร ยาว 10 เมตร	โครงการจัดให้มีพื้นที่หนีภัยทางอากาศที่ชั้นหลังคาขนาด ยาว 10 ม.	-	ภาพที่ 2-9

4. จัดให้มีการตรวจสอบระบบป้องกันและเตือนอัคคีภัย ให้สามารถ ใช้งานได้อยู่เสมอ หากพบว่าการเสียหาย หรือใช้การไม่ได้ให้รีบ ดำเนินการแก้ไขทันที	โครงการจัดให้มีการตรวจสอบระบบป้องกันและเตือน อัคคีภัยอยู่เสมอ	-	ภาพที่ 2-9

5. ติดป้ายแนะนำการใช้อุปกรณ์แต่ละตัว ไว้บริเวณที่อุปกรณ์ติดตั้งอยู่เพื่อให้ผู้ที่อยู่ใกล้ที่เกิดเหตุสามารถใช้ได้ทันที	โครงการมีการติดป้ายแนะนำการใช้อุปกรณ์แต่ละตัวไว้ บริเวณที่อุปกรณ์ตั้งอยู่	-	ภาพที่ 2-9

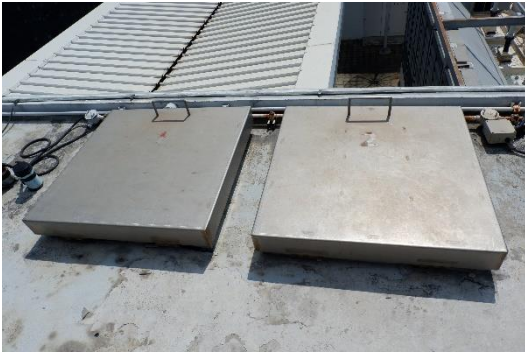
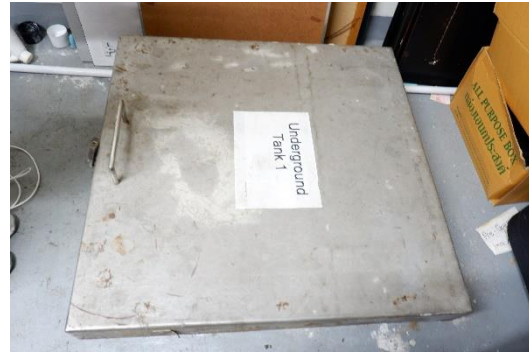
ภาพที่ 2-10 ถังเก็บน้ำใต้ดินและตลาดฟ้า

3. คุณค่าการใช้ประโยชน์ของมนุษย์				
3.1 การใช้น้ำ	1. จัดให้มีถังเก็บน้ำใต้ดินจำนวน 2 ถัง ความจุรวม 638 ลบ. ม. สำรองน้ำเพื่ออุปโภค-บริโภคทั้งหมดและถังเป็นน้ำชั้น หลังคาจำนวน 2 ถัง ความจุรวม 180 ลบ.ม. สำรองน้ำเพื่อ การอุปโภค-บริโภคทั้งหมด รวมปริมาณน้ำที่สำรองเพื่อ อุปโภค-บริโภค 818 ลบ.ม. สามารถสำรองน้ำใช้ได้นาน 2.3 วัน	โครงการจัดให้มีถังเก็บน้ำใช้ตามที่กำหนด	-	ภาพที่ 2-10

2. จัดให้มีเจ้าหน้าที่คอยดูแลรักษาระบบเส้นท่อประปาให้ อยู่ในสภาพดี	โครงการจัดให้มีเจ้าหน้าที่คอยตรวจสอบดูแลรักษาระบบเส้น ท่อประปาให้อยู่ในสภาพดี	-	ภาพที่ 2-10

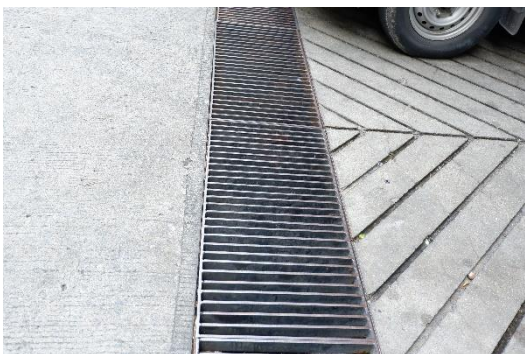
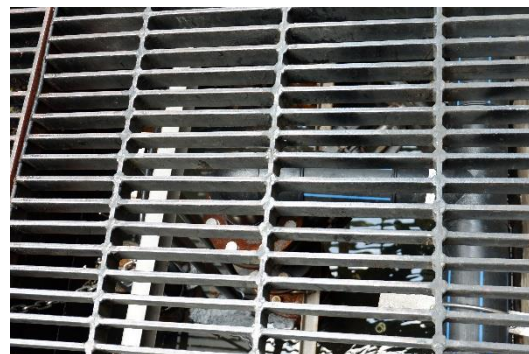
ภาพที่ 2-13 รางระบายน้ำ

3. คุณค่าการใช้ประโยชน์ของมนุษย์ (ต่อ)				
3.3 การระบายน้ำ	1. จัดให้มีบ่อหน่วงน้ำจำนวน 1 บ่อ ตั้งอยู่ใต้ดินด้านทิศใต้ของโครงการ ขนาดความจุ 51 ลบ.ม.เพื่อรองรับน้ำหลากภายในพื้นที่โครงการและ จำกัดอัตราการระบายน้ำจากบ่อหน่วงน้ำด้วยเครื่องสูบน้ำซึ่งติดตั้งไว้ จำนวน 2 เครื่อง (ใช้งานจริง 1 เครื่อง สำรอง 1เครื่อง) อัตราการสูบน้ำเครื่องละ 1.86 ลบ.ม./นาที่ (0.031 ลบ.ม./วินาที) ซึ่งไม่เกินอัตราการระบายน้ำก่อนการพัฒนาโครงการ	โครงการจัดให้มีบ่อหน่วงน้ำจำนวน 1 บ่อและปั๊มสูบน้ำ จำนวน 2 เครื่องตามที่กำหนด	-	ภาพที่ 2-13

2. หมั่นตรวจสอบดูแลบ่อพักของระบบระบายน้ำเป็นประจำทุกเดือนเพื่อ ป้องกันมิให้มารสะสมของตะกอนดินในบ่อพัก ที่เป็นเกิดการอุดตัน ซึ่ง เป็นอุปสรรคในการระบายน้ำ	โครงการจัดให้มีเจ้าหน้าที่คอยตรวจสอบดูแลบ่อพัก ของระบบระบายน้ำเป็นประจำทุกเดือน เพื่อป้องกัน มิให้มีสิ่งสะสมของตะกอนดินในบ่อพัก	-	ภาพที่ 2-13 ภาพที่ 2-24

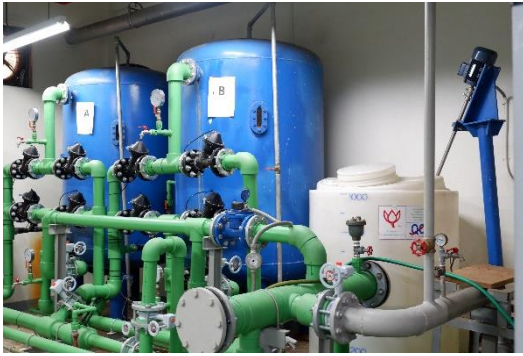
ภาพที่ 2-14 ปั๊มน้ำใช้ในโครงการ

5. ในการจ่ายน้ำมายังส่วนต่างๆ ของโครงการจะมีการสูบน้ำจากถังเก็บน้ำชั้นใต้ดินไปพักยังถังเก็บน้ำชั้นหลังคา ก่อนที่จะจ่ายให้กับส่วนต่างๆ ของโครงการ	ในการจ่ายน้ำโครงการจะสูบน้ำไปเก็บยังชั้นหลังคาก่อนจ่ายให้กับส่วนต่างโดยปั๊มสูบน้ำจะมีการติดตั้งระบบ VSD เพื่อประหยัดไฟ	-	ภาพที่ 2-14

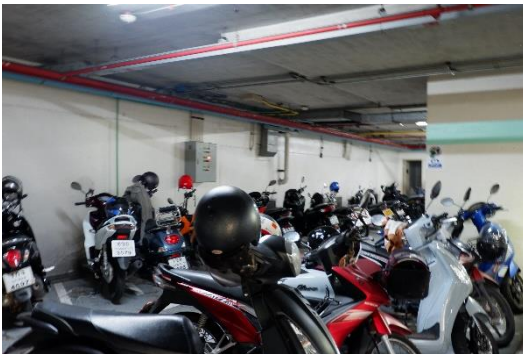
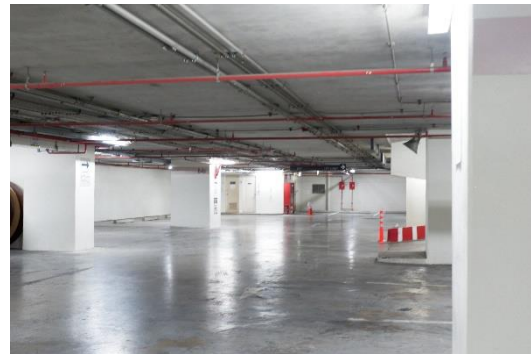
ภาพที่ 2-16 พื้นที่จอดรถภายในโครงการ

3. จัดให้มีที่จอดรถจำนวน 208 ซึ่งเพียงพอต่อความต้องการตาม กฎหมาย (207 คัน)	โครงการจัดให้มีที่จอดรถที่ชั้นใต้ดิน B1-B5 สามารถจอดรถ ได้ 208 คัน	-	ภาพที่ 2-16

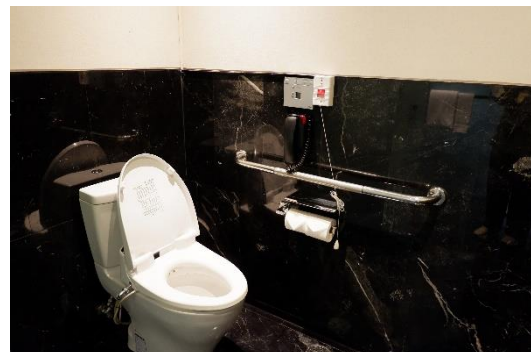
ภาพที่ 2-20 ห้องน้ำสำหรับผู้พิการและผู้สูงอายุ

4.4 การจัดสิ่งอำนวยความสะดวกสำหรับผู้พิการหรือทุพพลภาพ และคนชรา	จัดให้มีสิ่งอำนวยความสะดวกในอาคารสำหรับผู้พิการหรือทุพพลภาพและคนชรา ได้แก่ ห้องน้ำสำหรับคนพิการชั้นล่าง ชั้น 2 ชั้น 4 ชั้น 5 และชั้น 6 จำนวนรวม 5 ห้อง (ชั้นละ 1 ห้อง) และห้องนอนสำหรับคนพิการ จำนวน 3 ห้อง ในชั้นที่ 8-10 (ชั้นละ 1 ห้อง)	โครงการจัดให้มีห้องน้ำสำหรับคนพิการ ที่ชั้นล่าง ชั้น 2, ชั้น 4, ชั้น 5 และชั้น 6 สำหรับห้องพักสำหรับคนพิการมีจำนวน 3 ห้อง ได้แก่ ห้อง 1111, 1211 และ 1411	-	ภาพที่ 2-20

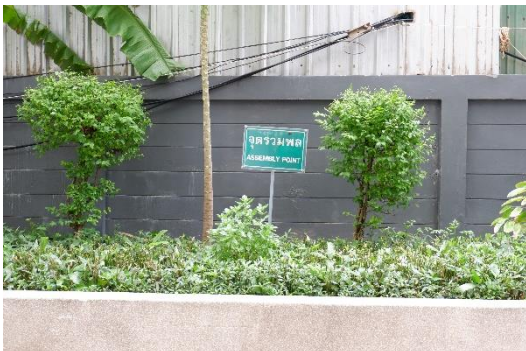
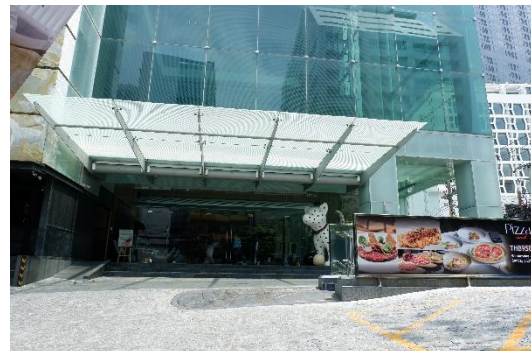
ภาพที่ 2-22 จุดรวมพล

3. จัดให้มีเจ้าหน้าที่อำนวยความสะดวกด้านการจราจร บริเวณ ทางเข้า-ออกโครงการ	โครงการจัดให้มีเจ้าหน้าที่อำนวยความสะดวกด้าน การจราจรบริเวณทางเข้า-ออกโครงการ	-	ภาพที่ 2-22

3. จัดให้มีจุดรวมคนเบื้องต้นภายในโครงการบริเวณพื้นที่ว่างด้านทิศ ตะวันตกขนาดพื้นที่ 150 ตร.ม. รองรับคนได้ 600 คน ซึ่งเพียงพอ ต่อผู้มาใช้บริการ จำนวน 576 คน	โครงการมีการเปลี่ยนจุดรวมคนเบื้องต้นไปอยู่ภายนอก โครงการ(มีการหารือกับสถานีดับเพลิงเขตบางรักแล้ว) ซึ่ง เพียงพอต่อผู้มาใช้บริการ	-	ภาพที่ 2-22
