ผลการปฏิบัติตามมาตรการป้องกันและแก้ไขผลกระทบสิ่งแวดล้อม

การติดตามตรวจสอบการปฏิบัติตามมาตรการป้องกันและแก้ไขผลกระทบสิ่งแวดล้อม ในระยะดำเนินการ โครงการวรารมย์-เพชรเกษม 81/2 (17 ไร่) ของบริษัท ควอลิตี้เฮาส์ จำกัด (มหาชน) ในช่วงเดือนมกราคม-มิถุนายน 2567 ซึ่งบริหารงานโดยนิติบุคคลหมู่บ้านวรารมย์-เพชรเกษม 81 เฟส 2 โดยมอบหมายให้บริษัท เอ็ม อี ที จำกัด เป็นผู้ดำเนินการตรวจสอบการปฏิบัติตามมาตรการฯ ที่กำหนดไว้ใน รายงานการประเมินผลกระทบสิ่งแวดล้อม

ตารางที่ 2.2-1 สรุปผลการปฏิบัติตามมาตรการป้องกันและแก้ไขผลกระทบสิ่งแวดล้อม ระยะดำเนินการ
โครงการวรารมย์-เพชรเกษม 81/2 (17 ไร่)

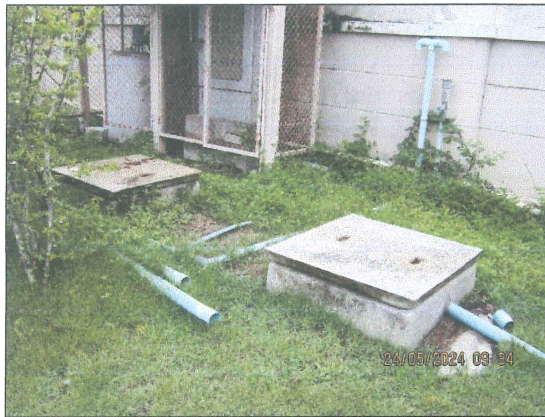
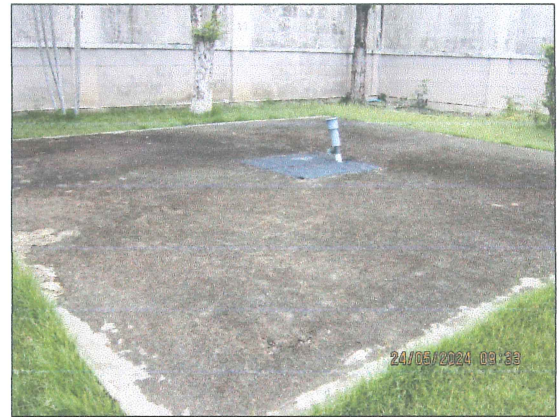
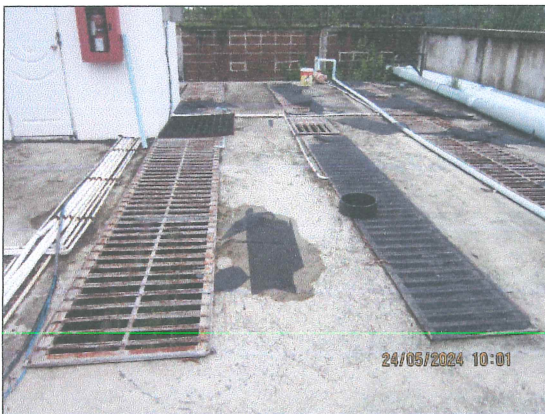
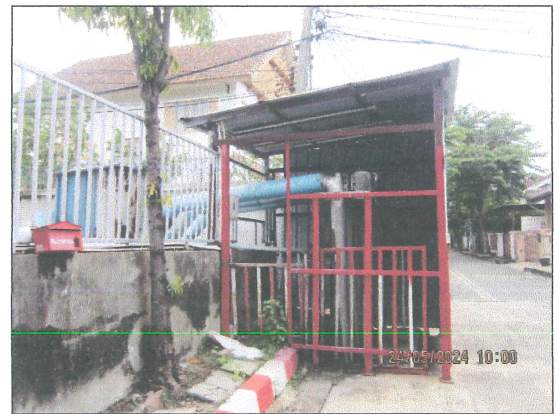
ภาพที่ 2.2-1 ระบบบำบัดน้ำเสียของโครงการ

1.4 สภาพทางธรณีวิทยาและสภาพทางธรณีสัณฐาน	-	-	-
1.5 ทรัพยากรดิน	-	-	-
1.6 แหล่งน้ำผิวดินและคุณภาพน้ำ			
1) ควรตรวจสอบการทำงานของระบบบำบัดน้ำเสียของโครงการทั้งระบบบำบัดน้ำเสียขั้นต้น ระบบบำบัดน้ำเสียรวมส่วนกลางทุกแห่งให้มีประสิทธิภาพดีอยู่เสมอ และทำการสูบลากตะกอนในระบบบำบัดน้ำเสียไปกำจัดตามความถี่ที่เหมาะสมตามที่ผู้ออกแบบระบบบำบัดน้ำเสียที่ทางโครงการเลือกใช้ได้ระบุไว้	- ทางโครงการมีเจ้าหน้าที่รับผิดชอบดูแล ตรวจสอบ และบำรุงรักษาระบบบำบัดน้ำเสียอย่างสม่ำเสมอ เพื่อให้มีประสิทธิภาพดีอยู่เสมอ ปัจจุบันยังไม่พบปัญหาแต่อย่างใด - ทางโครงการได้ดำเนินการตรวจสอบตะกอนในบ่อบำบัด และมีการสูบลากตะกอนในระบบบำบัดน้ำเสียออกไปกำจัด โดยได้ดำเนินการครั้งล่าสุด เมื่อวันที่ 6 มกราคม 2567	ภาพที่ 2.2-1 เอกสารแนบที่ 5 ในภาคผนวกที่ 1	-

2) ดูแลให้ระบบบำบัดน้ำเสียรวมส่วนกลางของโครงการทุกแห่งเปิดทำงานอยู่ตลอดเวลา	- ทางโครงการได้ดูแล ตรวจสอบ ซ่อมแซมระบบบำบัดน้ำเสียให้สามารถทำงานได้ตามปกติแล้วทุกแห่ง และเปิดใช้งานระบบบำบัดน้ำเสียรวมส่วนกลางอย่างสม่ำเสมอ 24 ชั่วโมง	ภาพที่ 2.2-1	-

มาตรการป้องกันและแก้ไขผลกระทบสิ่งแวดล้อม	รายละเอียดผลการปฏิบัติตามมาตรการป้องกันและแก้ไขผลกระทบสิ่งแวดล้อม	อ้างอิง	ปัญหา/อุปสรรคและการแก้ไข
3.7 การบำบัดน้ำเสีย 1) ก่อนใช้งานระบบบำบัดน้ำเสีย ต้องเตรียมให้ระบบบำบัดน้ำเสียรวมส่วนกลางของโครงการ (17 ไร่) ให้มีประสิทธิภาพคงที่ก่อน	- ทางโครงการได้ดำเนินการเรียบร้อยแล้ว	ภาพที่ 2.2-1	-

2) ควรตรวจสอบการทำงานของระบบบำบัดน้ำเสียของโครงการทั้งระบบบำบัดน้ำเสียขั้นต้น ระบบบำบัดน้ำเสียรวมส่วนกลางทุกแห่ง ให้มีประสิทธิภาพดีอยู่เสมอและทำการสูบกากตะกอนในระบบบำบัดน้ำเสียไปกำจัดตามความถี่ที่เหมาะสมตามที่ผู้ออกแบบระบบบำบัดน้ำเสียที่ทางโครงการเลือกใช้ได้ระบุไว้ (6 เดือน/ครั้ง)	- ทางโครงการมีเจ้าหน้าที่รับผิดชอบดูแล ตรวจสอบ และบำรุงรักษาระบบบำบัดน้ำเสียเพื่อให้มีประสิทธิภาพดีอยู่เสมอ - ทางโครงการได้ดำเนินการตรวจสอบตะกอนในบ่อบำบัด และสูบกากตะกอนในระบบบำบัดน้ำเสียออกไปกำจัด โดยได้ดำเนินการครั้งสุดท้าย เมื่อวันที่ 6 มกราคม 2567	ภาพที่ 2.2-1 เอกสารแนบที่ 5 ในภาคผนวกที่ 1	-

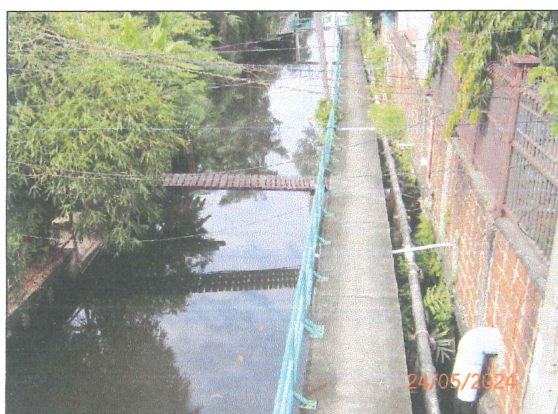
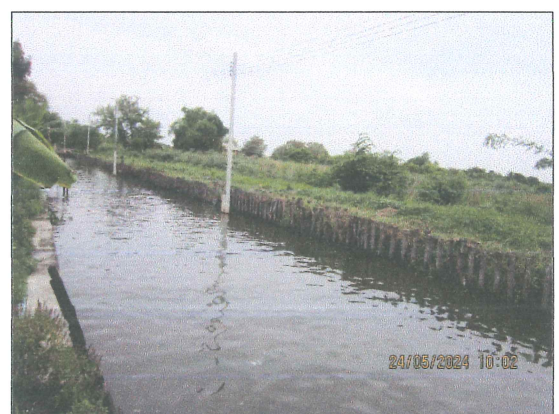
ภาพที่ 2.2-2 จุดระบายน้ำทิ้งลงแหล่งรองรับน้ำทิ้ง

3) ควรป้องกันไม่ให้น้ำเสียระบายลงแหล่งรองรับน้ำทิ้ง (คลองรางไผ่ 3 คลองหนามแดง) ก่อนที่จะได้รับการบำบัดจากระบบบำบัดน้ำเสียรวมส่วนกลางของโครงการทุกแห่ง	- ทางโครงการได้นำน้ำเสียเข้าที่กั้นขึ้นทั้งหมดเข้าสู่ระบบบำบัดรวมส่วนกลางผ่านการบำบัดก่อนระบายน้ำทิ้งลงสู่คลองสาธารณะ - ทางโครงการมีเจ้าหน้าที่รับผิดชอบดูแลตรวจสอบจุดระบายน้ำทิ้งลงแหล่งรองรับน้ำทิ้งที่บริเวณคลองรางไผ่ 3 และคลองหนามแดงอย่างสม่ำเสมอ	ภาพที่ 2.2-2	-

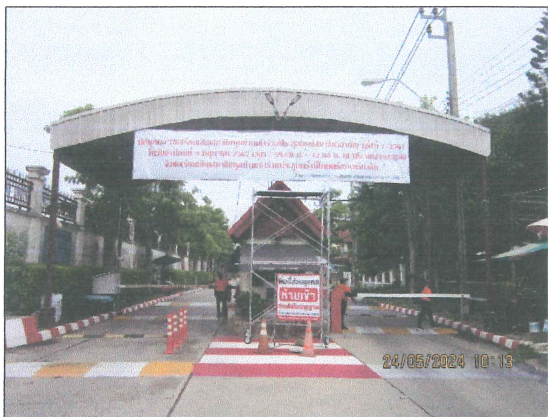
ภาพที่ 2.2-3 เจ้าหน้าที่รักษาความปลอดภัย
บริเวณทางเข้า-ออก

3.2 การคมนาคมขนส่ง			
1) จัดให้มีพนักงานรักษาความปลอดภัยควบคุมการผ่านเข้า-ออกของรถ	- มีเจ้าหน้าที่รักษาความปลอดภัยควบคุมการผ่านเข้า-ออกตลอด 24 ชั่วโมง - มีการติดตั้งกล้อง CCTV เพื่อดูแลความปลอดภัยภายในโครงการ	ภาพที่ 2.2-3 ภาพที่ 2.2-4	- -

มาตรการป้องกันและแก้ไขผลกระทบสิ่งแวดล้อม	รายละเอียดผลการปฏิบัติตามมาตรการป้องกัน และแก้ไขผลกระทบสิ่งแวดล้อม	อ้างอิง	ปัญหา/อุปสรรค และการแก้ไข
3.9 การป้องกันและบรรเทาสาธารณภัย 1) จัดให้มีพนักงานรักษาความปลอดภัยควบคุมการผ่านเข้า-ออกของรถ	- มีเจ้าหน้าที่รักษาความปลอดภัยควบคุมการผ่านเข้า-ออกของรถ ตลอด 24 ชั่วโมง - มีการติดตั้งกล้อง CCTV เพื่อดูแลความปลอดภัยภายในโครงการ	ภาพที่ 2.2-3 ภาพที่ 2.2-4	- -

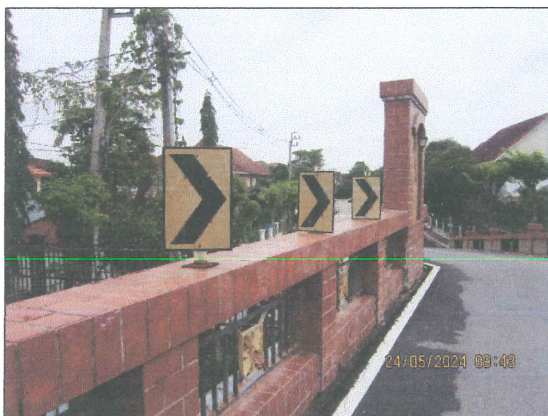
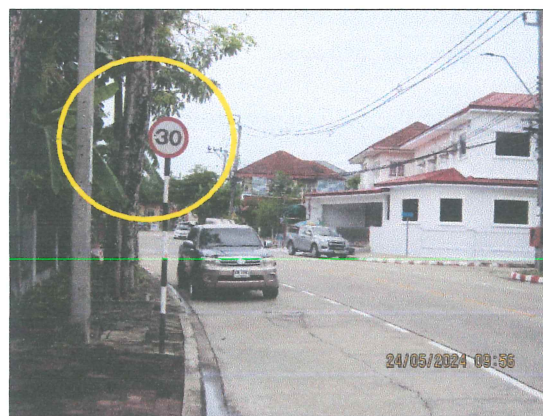
ภาพที่ 2.2-5 ป้ายสัญลักษณ์จราจร

2) จัดทำป้ายสัญญาณการจราจรหรือสัญลักษณ์อื่นๆ ที่เห็นชัดเจน เพื่อให้ การจราจรมีความสะดวกมากขึ้น และซ่อมแซมหากพบชำรุด	- ดำเนินการติดตั้งป้ายสัญญาณการจราจร ป้ายเตือนต่างๆ ที่เห็นชัดเจน เพื่อให้การจราจรมีความสะดวกมากขึ้น และทำการซ่อมแซมเมื่อมีการชำรุด - ติดตั้งกระจกโค้งตามจุดต่างๆ ที่อาจเกิดอุบัติเหตุ	ภาพที่ 2.2-5 ภาพที่ 2.2-6	- -

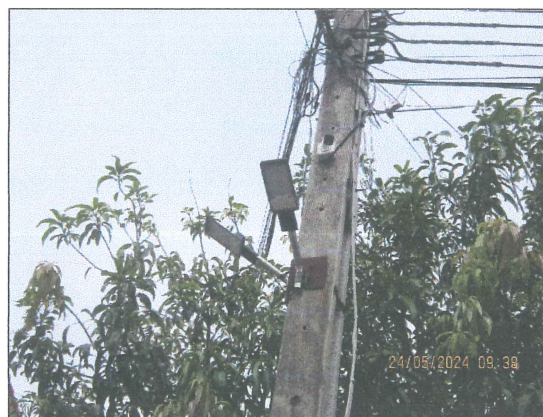
ภาพที่ 2.2-7 ไฟส่องสว่าง

5) จัดให้มีไฟส่องสว่างอย่างเพียงพอโดยเฉพาะในเวลากลางคืน	- มีการติดตั้งไฟส่องสว่างภายในโครงการเรียบร้อยแล้ว	ภาพที่ 2.2-7	-
6) การผ่านเข้า-ออกของรถยนต์ของบุคคลอื่น ต้องปฏิบัติตามข้อตกลงที่ทำ ไว้ร่วมกับบริษัท ควอลิตี้ เฮาส์ จำกัด (มหาชน)	- บุคคลภายนอกที่ผ่านเข้า-ออก โครงการต้องปฏิบัติตามระเบียบของ โครงการอย่างเคร่งครัด	ภาพที่ 2.2-8	-

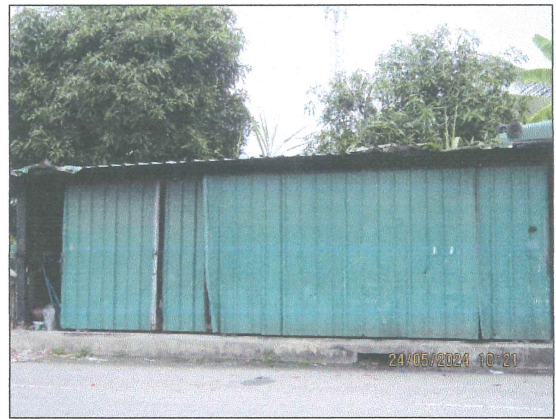
ภาพที่ 2.2-9 ห้องพักขยะมูลฝอย

2) ตรวจสอบสภาพถังรองรับขยะมูลฝอยให้อยู่ในสภาพที่ดีอยู่เสมอ และหากมีสภาพชำรุดหรือใช้การไม่ได้ต้องเปลี่ยนถังรองรับขยะไปใหม่แทนทันที	- มีช่องใส่ขยะหน้าบ้านสภาพดีใช้งานได้ตามปกติ โดยมีเจ้าหน้าที่ของโครงการทำการเก็บรวบรวมขยะมูลฝอยแต่ละบ้านไปยังที่พักรวบรวมมูลฝอย เพื่อรอทางสำนักงานเขตบางบอนเข้ามาเก็บขนมูลฝอยต่อไป	ภาพที่ 2.2-9 และภาพที่ 2.2-10	-

2) ตรวจสอบประสิทธิภาพของระบบสุขาภิบาลในส่วนต่างๆ เช่น ระบบการจัดการขยะมูลฝอย และระบบบำบัดน้ำเสียของโครงการอย่างสม่ำเสมอ ทั้งของโครงการฯ (ส่วนเติม) และโครงการฯ (17 ไร่)	- มีการดำเนินการตรวจสอบ ห้องพักขยะมูลฝอย ระบบบำบัดน้ำเสียเป็นประจำอย่างสม่ำเสมอ ปัจจุบันระบบสุขาภิบาลต่างๆ อยู่ในสภาพดี ใช้งานได้ตามปกติ	ภาพที่ 2.2-9	-

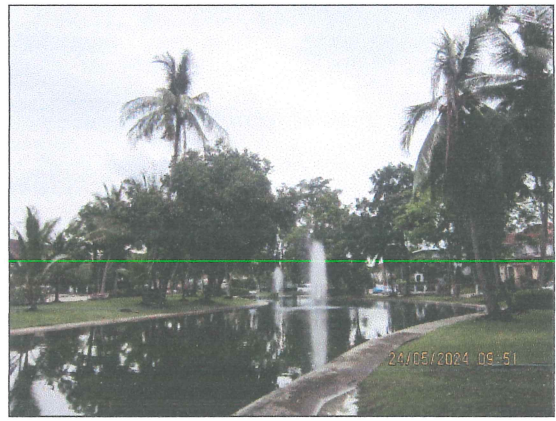
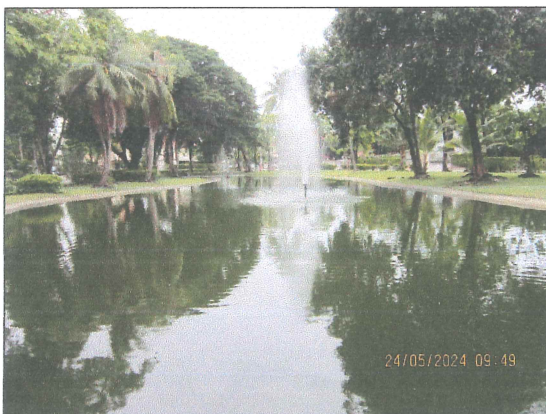
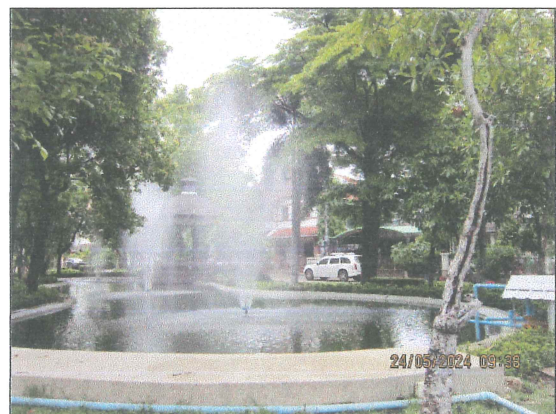
ภาพที่ 2.2-11 บ่อหนองน้ำ

มาตรการป้องกันและแก้ไขผลกระทบสิ่งแวดล้อม	รายละเอียดผลการปฏิบัติตามมาตรการป้องกัน และแก้ไขผลกระทบสิ่งแวดล้อม	อ้างอิง	ปัญหา/อุปสรรค และการแก้ไข
3.8 การระบายน้ำและการป้องกันน้ำท่วม 1) การระบายน้ำของโครงการเป็นแบบท่อรวม โดยได้จัดให้มีท่อระบายน้ำ คอนกรีตขนาดเส้นผ่านศูนย์กลางตั้งแต่ 0.1, 0.6, 0.8, 1.0 และ 1.2 เมตร ดังผังแสดงในรูปที่ 2 เพื่อรวบรวมน้ำเสียและน้ำฝนภายในโครงการ และได้ จัดให้มีบ่อหน่วงน้ำขนาด 787 ลบ.ม. ไว้บริเวณพื้นที่ส่วนสาธารณะของ โครงการตามผังในรูปที่ 2 เพื่อรองรับปริมาณน้ำฝนส่วนเกินที่ต้องการเก็บกัก คือ 758 ลบ.ม. และควบคุมไม่ให้อัตราการระบายน้ำหลังจากพัฒนาไม่เกิน อัตราการระบายน้ำก่อนพัฒนาโครงการ คือ อัตราการระบายน้ำสูงสุดก่อนมี โครงการเท่ากับ 0.445 ลบ.ม./วินาที จะควบคุมอัตราการระบายหลังการพัฒนา ด้วยวิธีการสูบน้ำออกด้วยอัตราคงที่ 0.206 ลบ.ม./วินาที	- โครงการมีบ่อหน่วงน้ำภายในโครงการทั้งหมด 3 บ่อ เป็นบ่อดิน 1 บ่อ และ บ่อปูน 2 บ่อ สำหรับรองรับปริมาณน้ำฝน และจะระบายน้ำออกนอกพื้นที่ โครงการโดยการสูบน้ำออกเท่านั้น	ภาพที่ 2.2-11	-

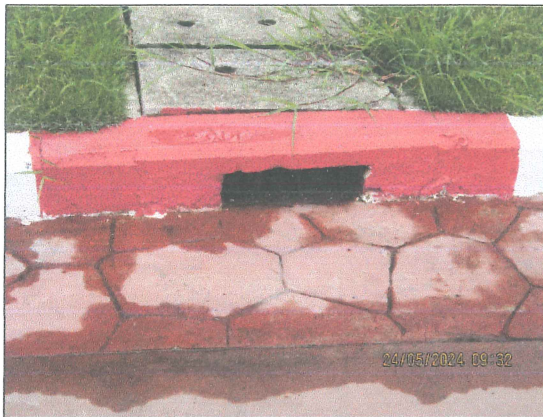
ภาพที่ 2.2-12 ตะแกรงดักขยะบริเวณท่อระบายน้ำ

2) ควรระมัดระวังมิให้เศษขยะมูลฝอยตกลงไปในท่อระบายน้ำของโครงการ ลำรางสาธารณะประโยชน์ คลองรางไผ่ 3 และคลองหนามแดง ซึ่งจะก่อให้เกิด การกีดขวางทางน้ำไหลและน้ำเสีย	- มีเจ้าหน้าที่ดูแลความสะอาดคอยตรวจสอบเก็บเศษขยะมูลฝอยมิให้ตกลงไป ในท่อระบายน้ำของโครงการ	ภาพที่ 2.2-12 และภาพที่ 2.2-13	-

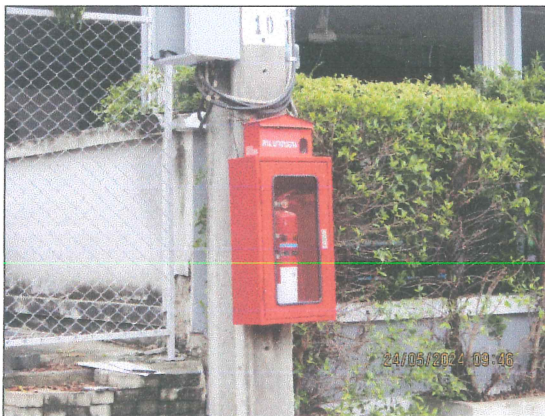
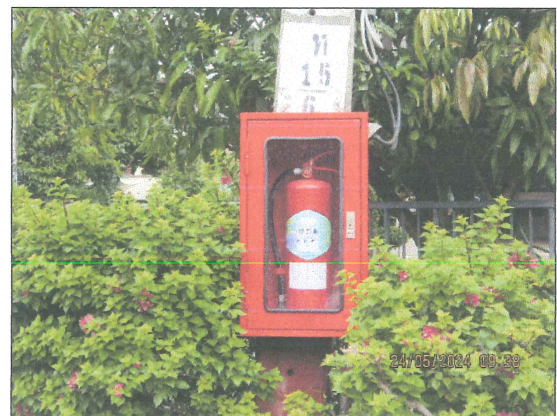
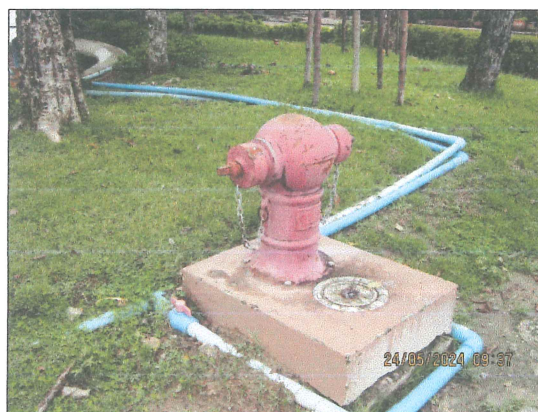
ภาพที่ 2.2-14 อุปกรณ์ป้องกันและระงับอัคคีภัย

2) จัดให้มีอุปกรณ์ป้องกันอัคคีภัยเบื้องต้น เช่น ถังดับเพลิงเคมีไว้ตามจุดต่างๆ ภายในโครงการ และบริเวณป้อมยาม	- ทางโครงการได้จัดให้มีอุปกรณ์ป้องกันอัคคีภัย เช่น ถังเคมีดับเพลิง และหัวจ่ายน้ำดับเพลิงกระจายอยู่ตามจุดต่างๆ ในโครงการ	ภาพที่ 2.2-14	-

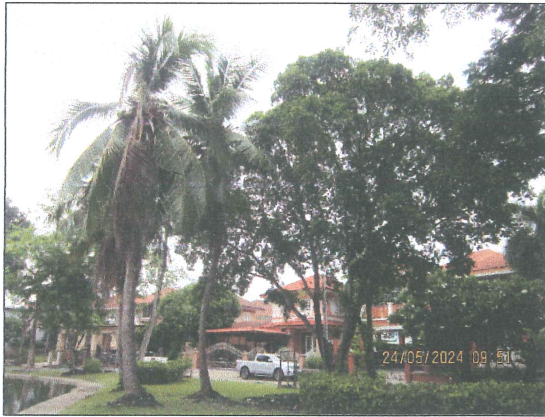
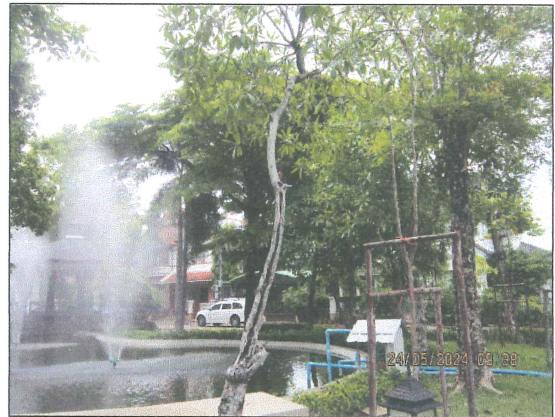
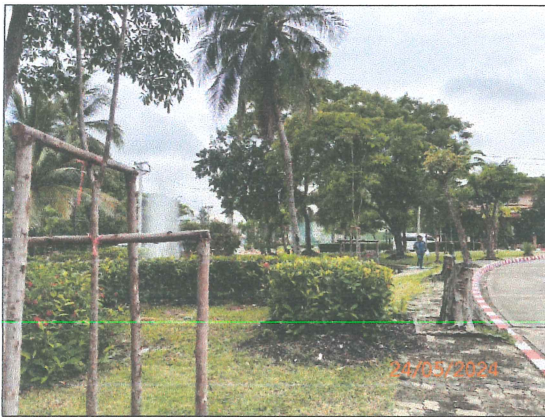
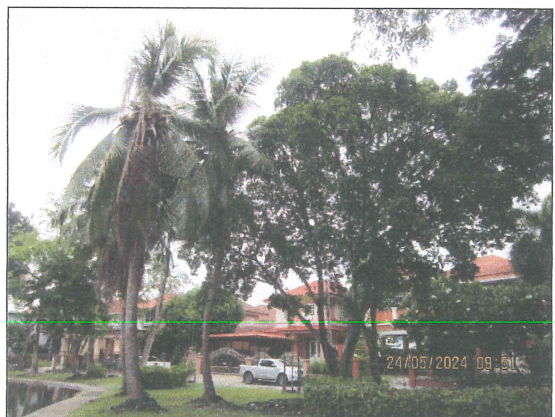
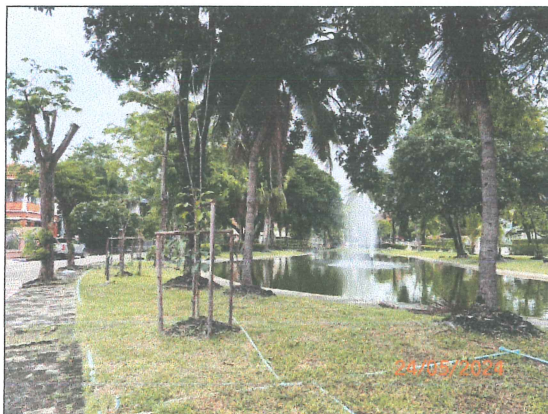
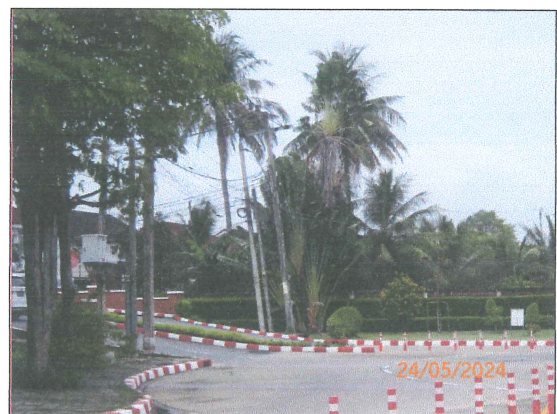
ภาพที่ 2.2-15 พื้นที่สีเขียว

4.3 ประวัติศาสตร์และโบราณคดี	-	-	-
4.4 สุนทรียภาพและการท่องเที่ยว 1) โครงการได้จัดให้มีพื้นที่สีเขียวเป็นพื้นที่สวนสาธารณะพื้นที่สวนหย่อมบริเวณที่จัดวางถังบำบัดน้ำเสีย รวมเป็นพื้นที่ 3,191 ตารางวา คิดเป็นสัดส่วนร้อยละ 5 ของพื้นที่ทั้งหมดตามแผนผังภูมิสถาปัตย์ รูปที่ 3 และ 4	- มีพื้นที่สีเขียวรอบโครงการ เช่น ทางเดินทาง ริมถนน บ่อบำบัดน้ำเสียฯ และมีพื้นที่สวนสาธารณะอยู่บริเวณข้างบ่อหนองน้ำ	ภาพที่ 2.2-15	-
