รายงานผลการปฏิบัติตามมาตรการป้องกันและแก้ไขผลกระทบสิ่งแวดล้อม
และมาตรการติดตามตรวจสอบคุณภาพสิ่งแวดล้อม ในระยะดำเนินการ

โครงการ De LAPIS Charan 81 (เดอ ลาฟิส จรัญ 81)

ระหว่างเดือนมกราคม - มิถุนายน พ.ศ. 2567

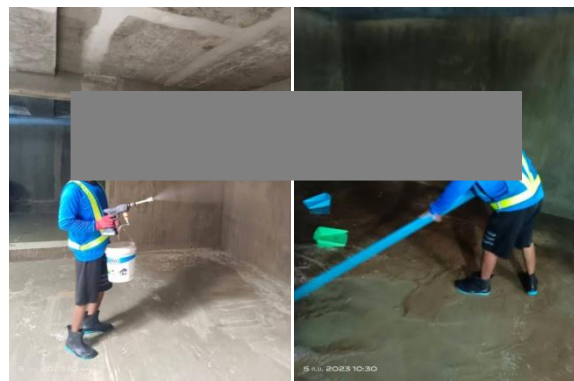
รูปที่ 2-44 การล้างทำความสะอาดถังเก็บน้ำ ประจำปี 2566

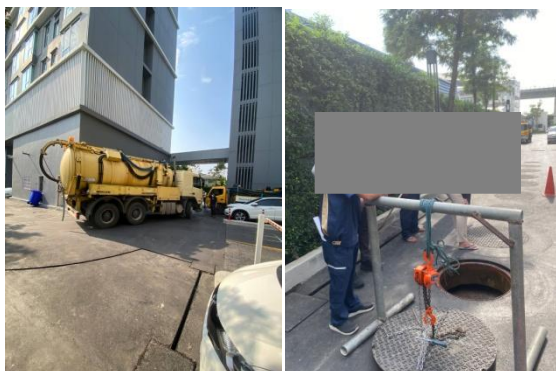
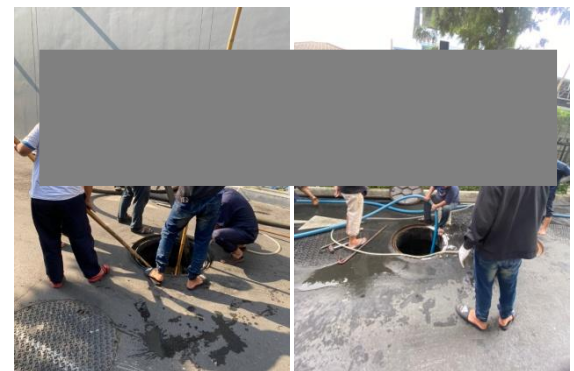
รูปที่ 2-46 ประสานงานกับสำนักงานเขตบางพลัดเข้ามาสูบตะกอนของระบบบำบัดน้ำเสีย

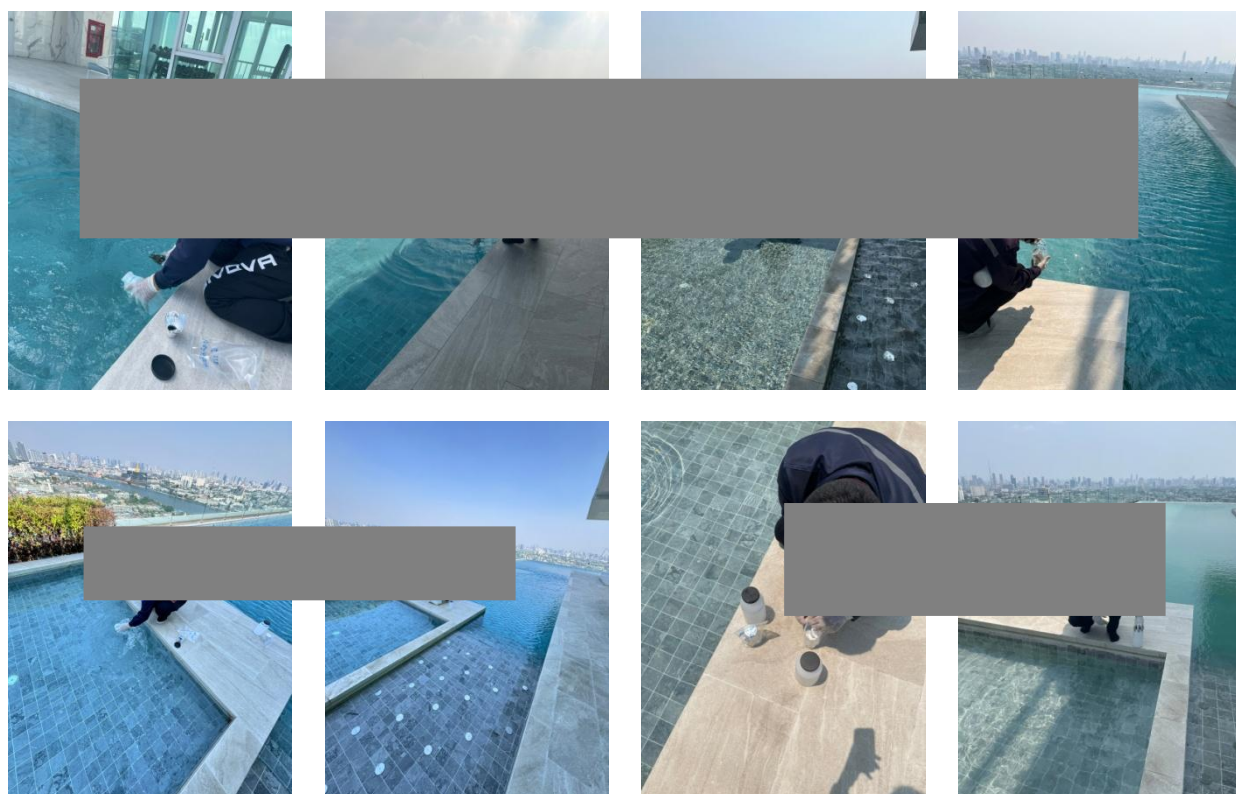
เมื่อนำผลการตรวจวัดมาเปรียบเทียบกับค่ามาตรฐานกำหนด พบว่า มีค่าอยู่ในเกณฑ์มาตรฐานกำหนด ยกเว้นค่า Total Chlorine และ Chloride มีค่าสูงกว่าเกณฑ์มาตรฐานกำหนด มาตรฐานตามคำแนะนำของคณะกรรมการสาธารณสุข ฉบับที่ 1/2550 เรื่อง การควบคุมการประกอบกิจการสระว่ายน้ำ หรือกิจการอื่นๆ ในทำนองเดียวกัน

รูปที่ 3-4 แสดงการเก็บตัวอย่างคุณภาพน้ำในสระว่ายน้ำ ช่วงเดือนมกราคม-มิถุนายน พ.ศ. 2567
