รายงานผลการปฏิบัติตามมาตรการป้องกันและแก้ไขผลกระทบสิ่งแวดล้อม
และมาตรการติดตามตรวจสอบคุณภาพสิ่งแวดล้อม ระยะดำเนินการ
โครงการ WIRELESS SQUARE

เลขที่ 57 อาคารปาร์คเวนเชอร์ อีโคเพล็กซ์ ถนนวิฑู แขวงลุมพินี
เขตปทุมวัน กรุงเทพมหานคร
ระหว่างเดือนมกราคม-มิถุนายน พ.ศ. 2567

โครงการ WIRELESS SQUARE

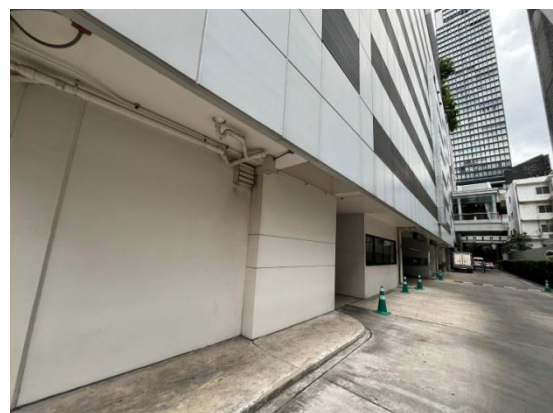
รูปที่ 2-24 เลือกทาสีขาวเพื่อการสะท้อนแสงที่ดี

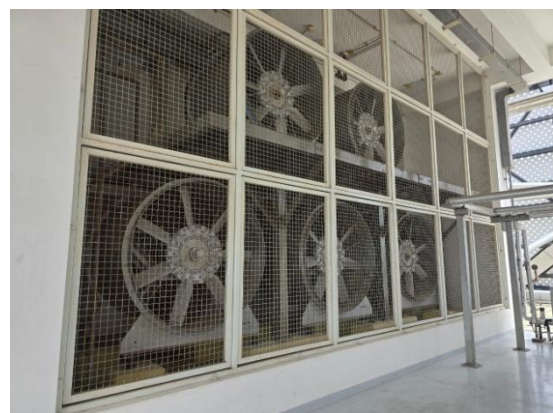
รูปที่ 2-36 พัดลมระบายควัน บริเวณชั้นหลังคา

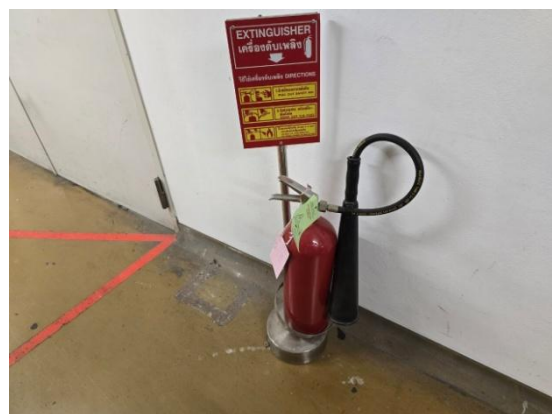
รูปที่ 2-46 ป้ายแนะนำการใช้อุปกรณ์

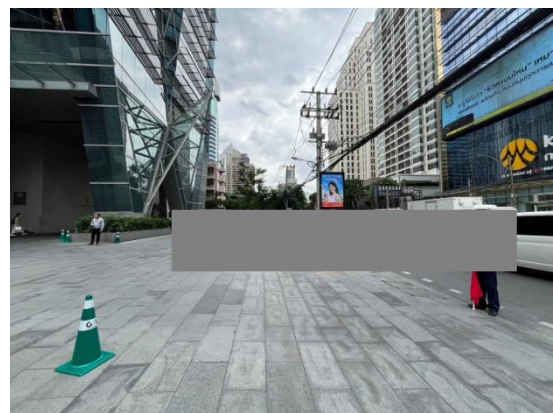
รูปที่ 2-54 ที่จอดรถรับจ้างสาธารณะ

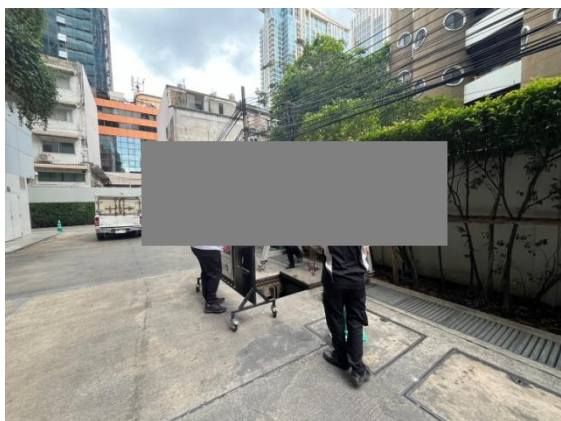
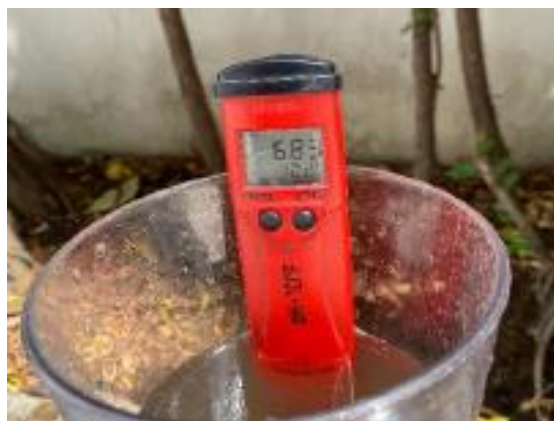
รูปที่ 3-1 แสดงการเก็บตัวอย่างคุณภาพน้ำทิ้ง

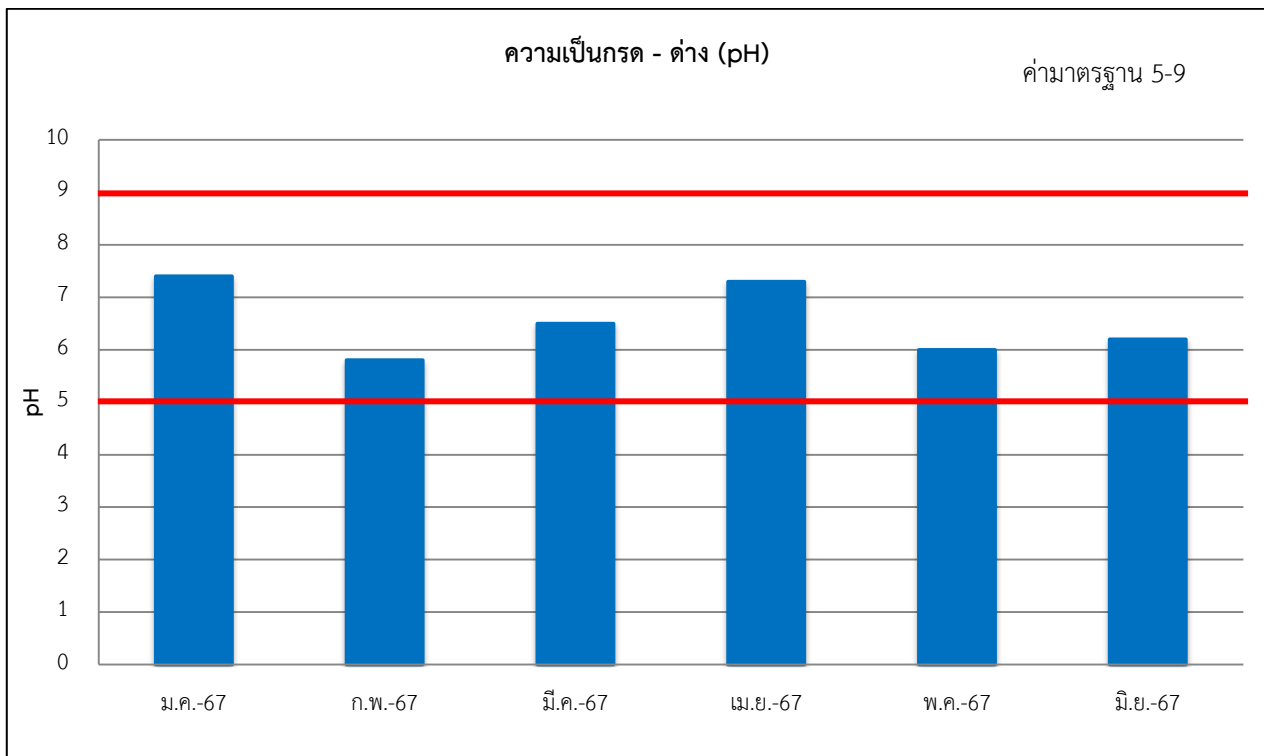
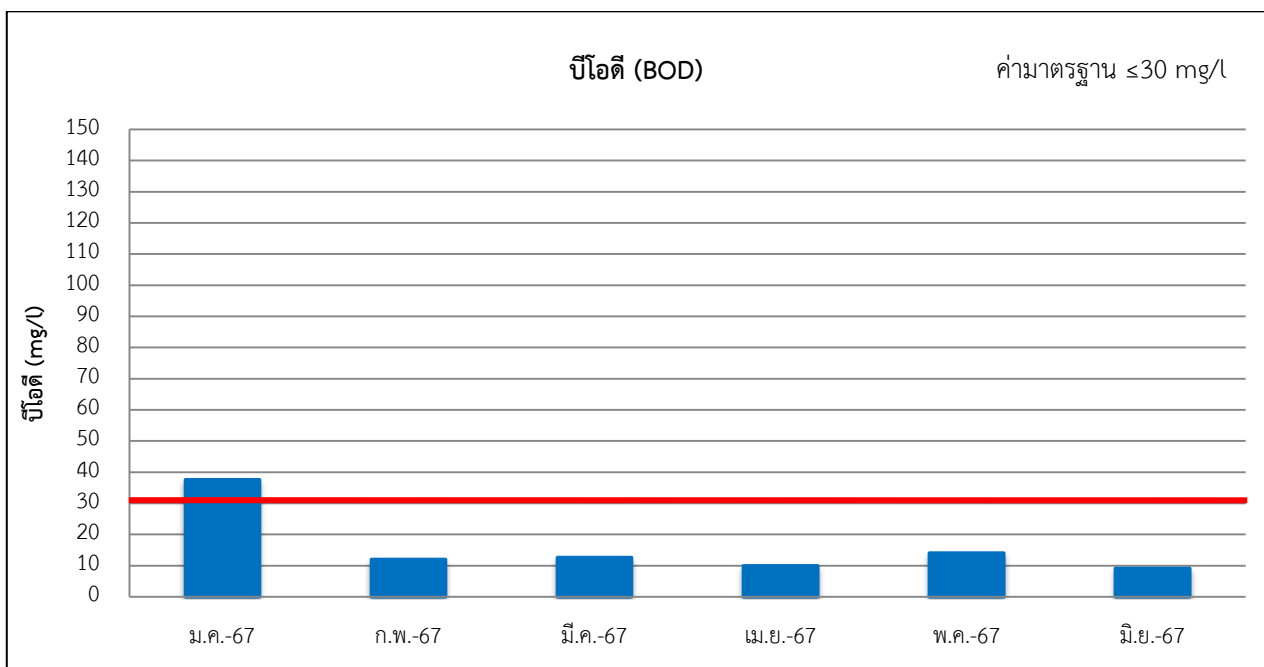
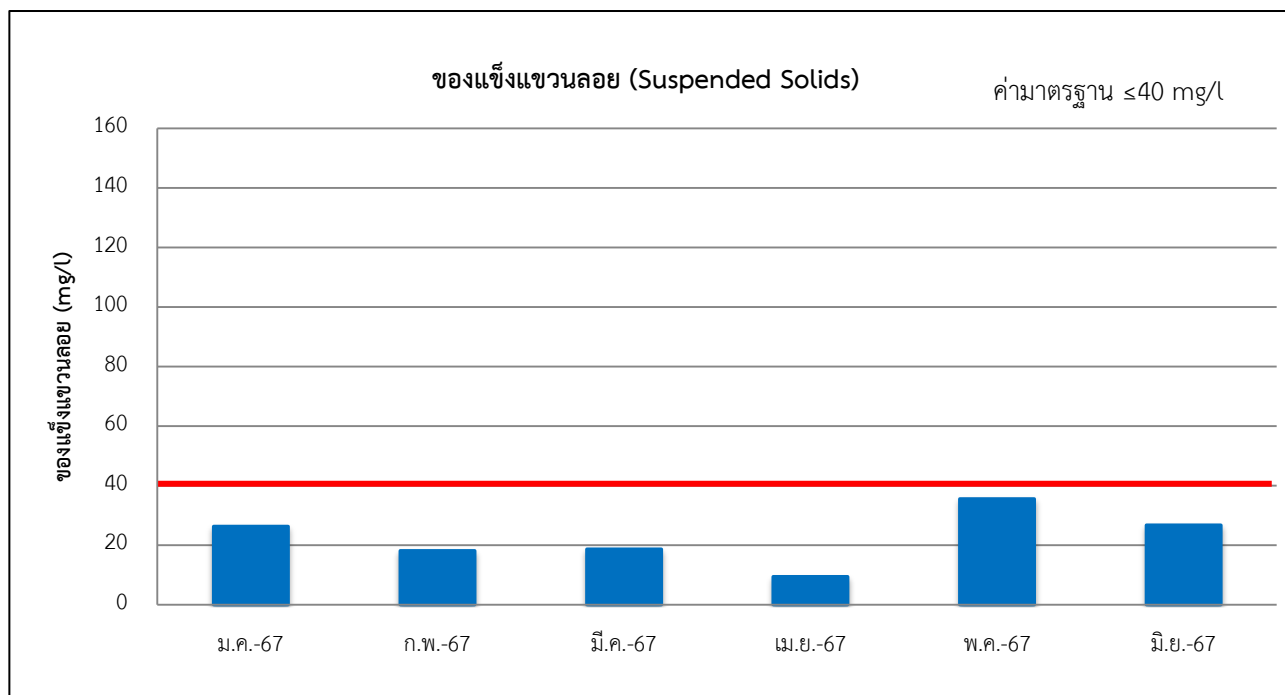
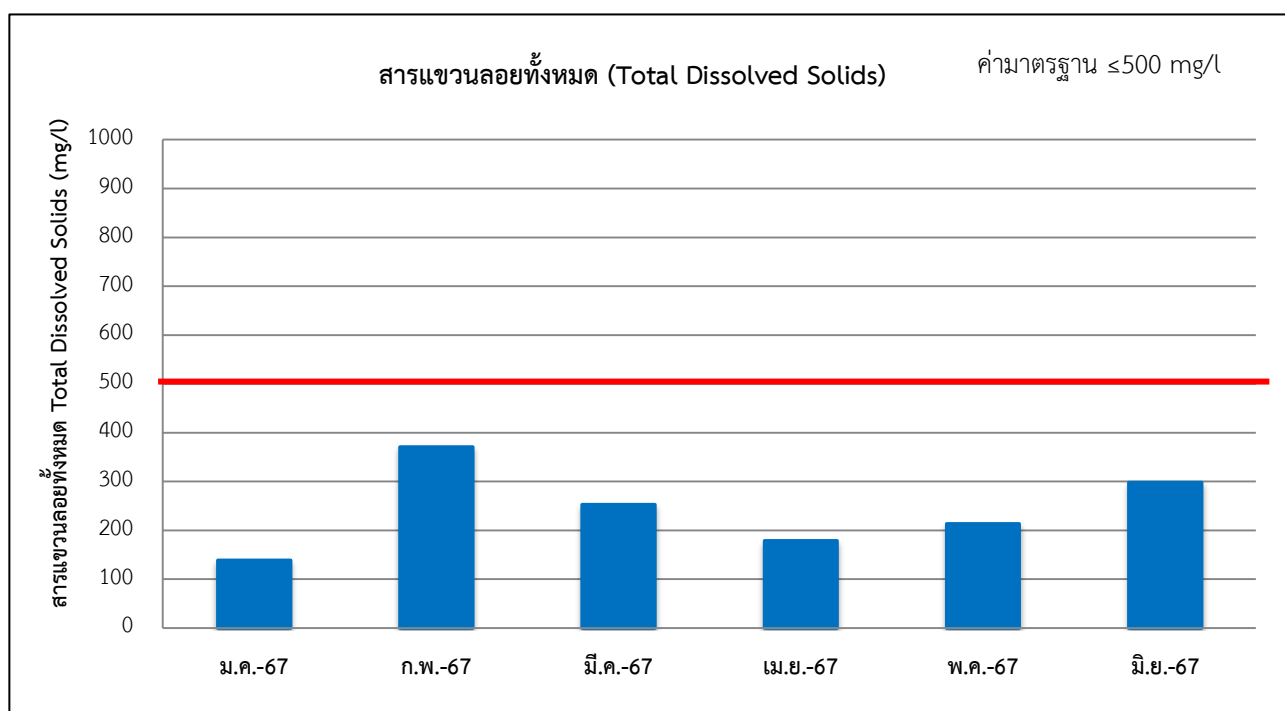
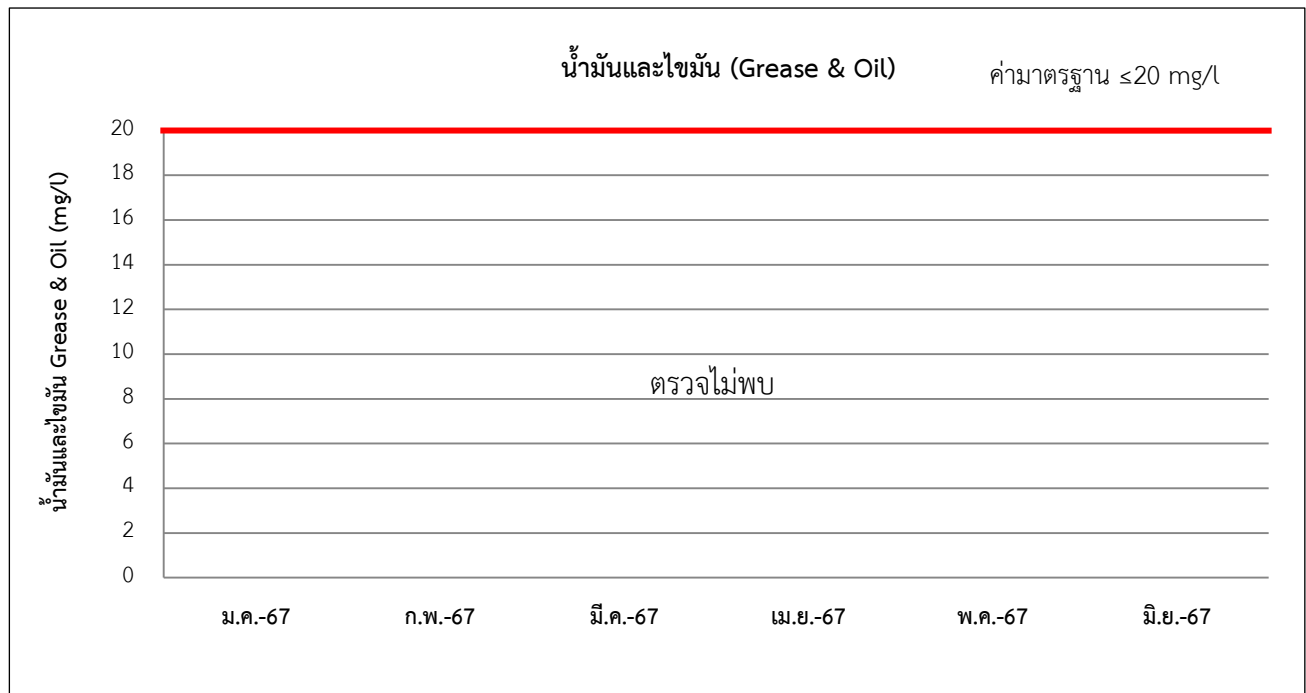
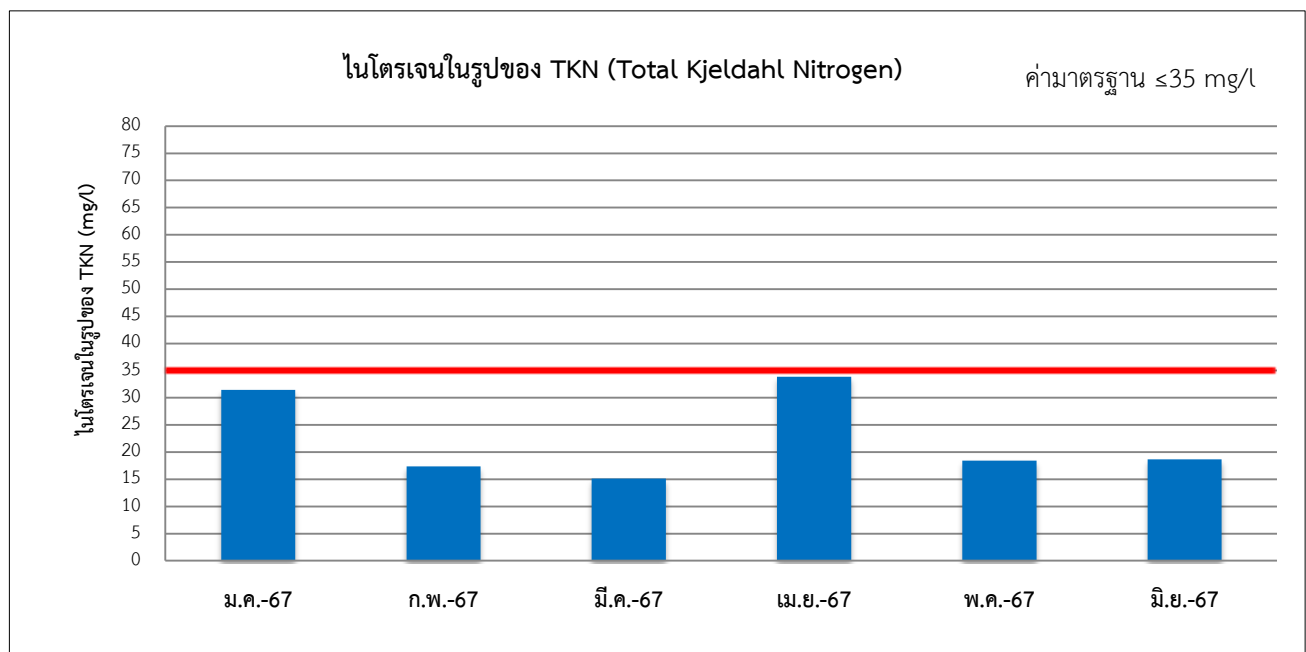
รูปที่ 3-2 ผลการตรวจวัดคุณภาพน้ำที่ออกจากระบบบำบัดน้ำเสีย (Effluent) ส่วนสำนักงาน
ระหว่างเดือนมกราคม-มิถุนายน พ.ศ. 2567

เมื่อนำผลการตรวจวัดมาเปรียบเทียบกับค่ามาตรฐานกำหนด พบว่า ผลการตรวจวัดส่วนใหญ่มีค่าอยู่ในเกณฑ์มาตรฐานกำหนด ยกเว้นค่า บีโอดี (BOD) และตะกอนหนัก (Settleable Solids) ในบางเดือน มีค่าสูงกว่าเกณฑ์มาตรฐานกำหนด ตามประกาศกระทรวงทรัพยากรธรรมชาติและสิ่งแวดล้อม เรื่อง กำหนดมาตรฐานควบคุมการระบายน้ำทิ้งจากอาคารบางประเภทและบางขนาด พ.ศ. 2548 (อาคารประเภท ข)

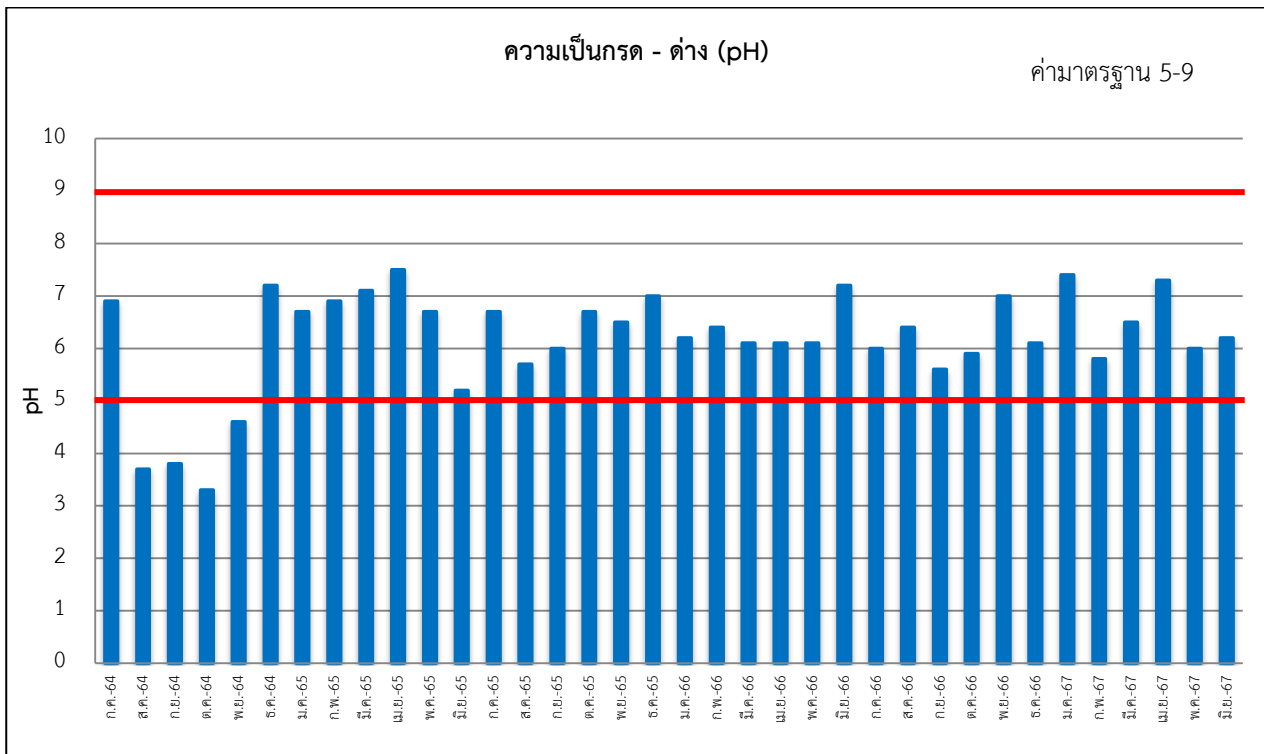
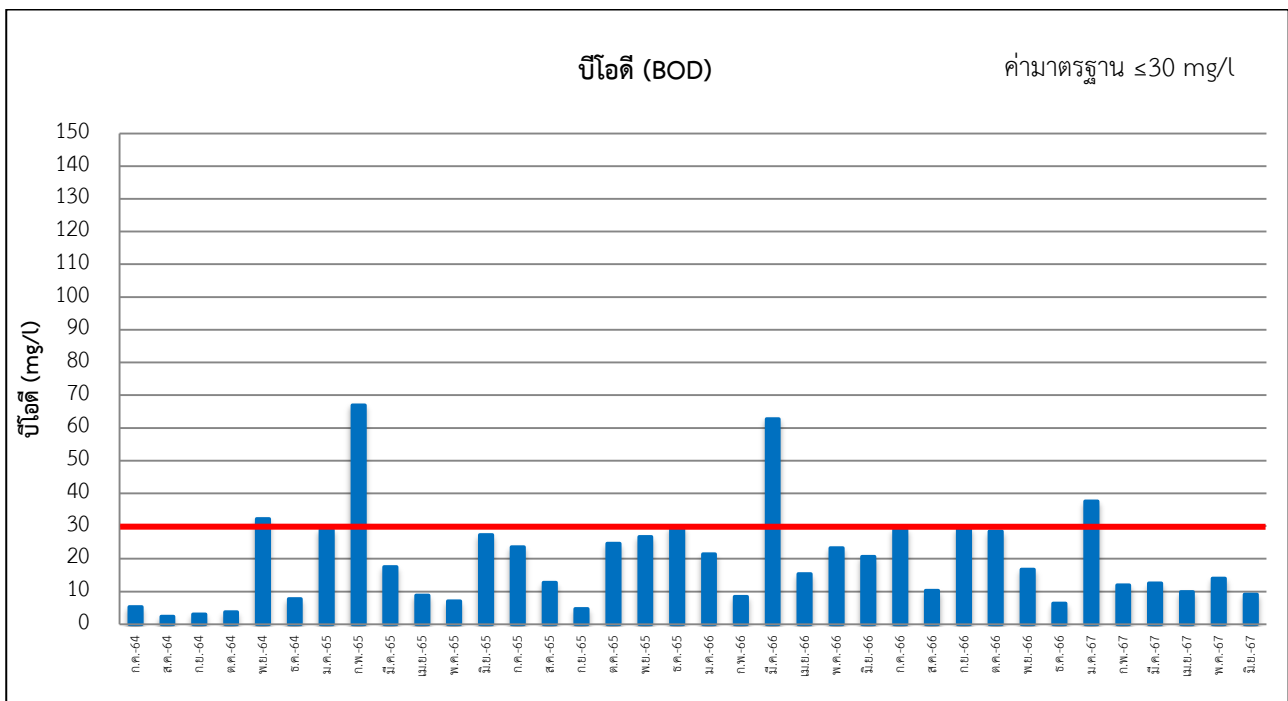
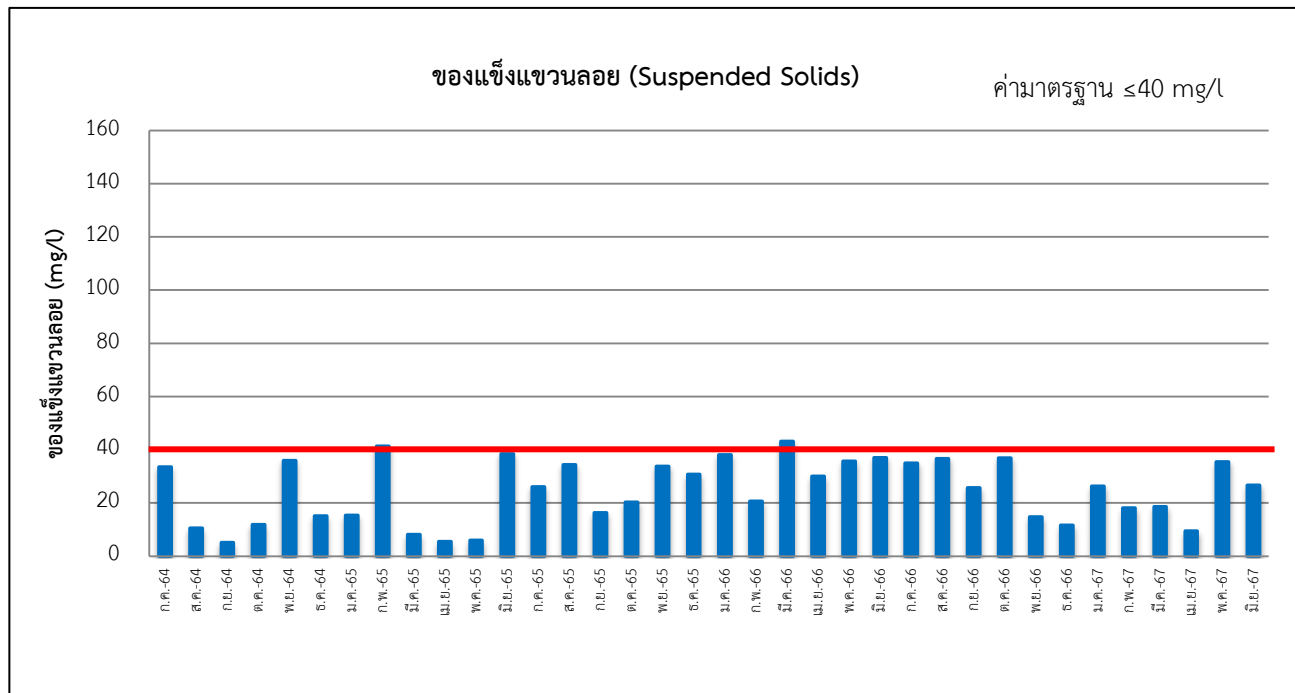
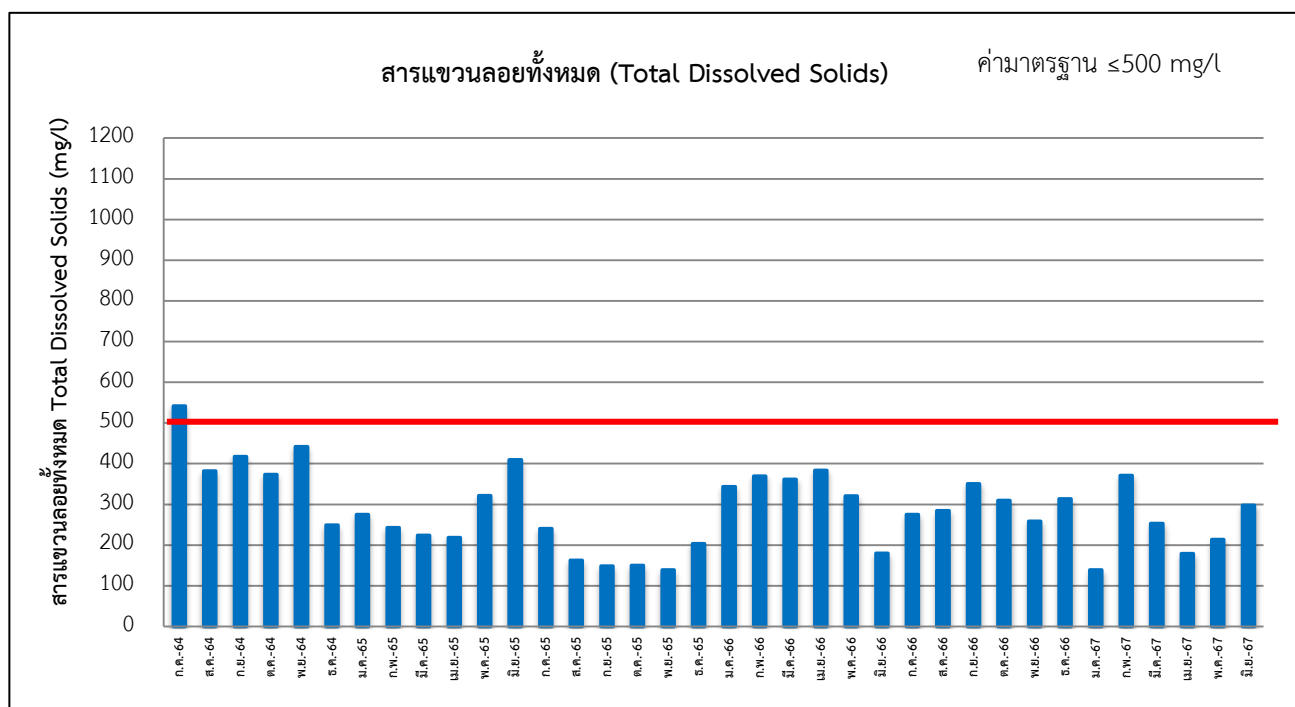
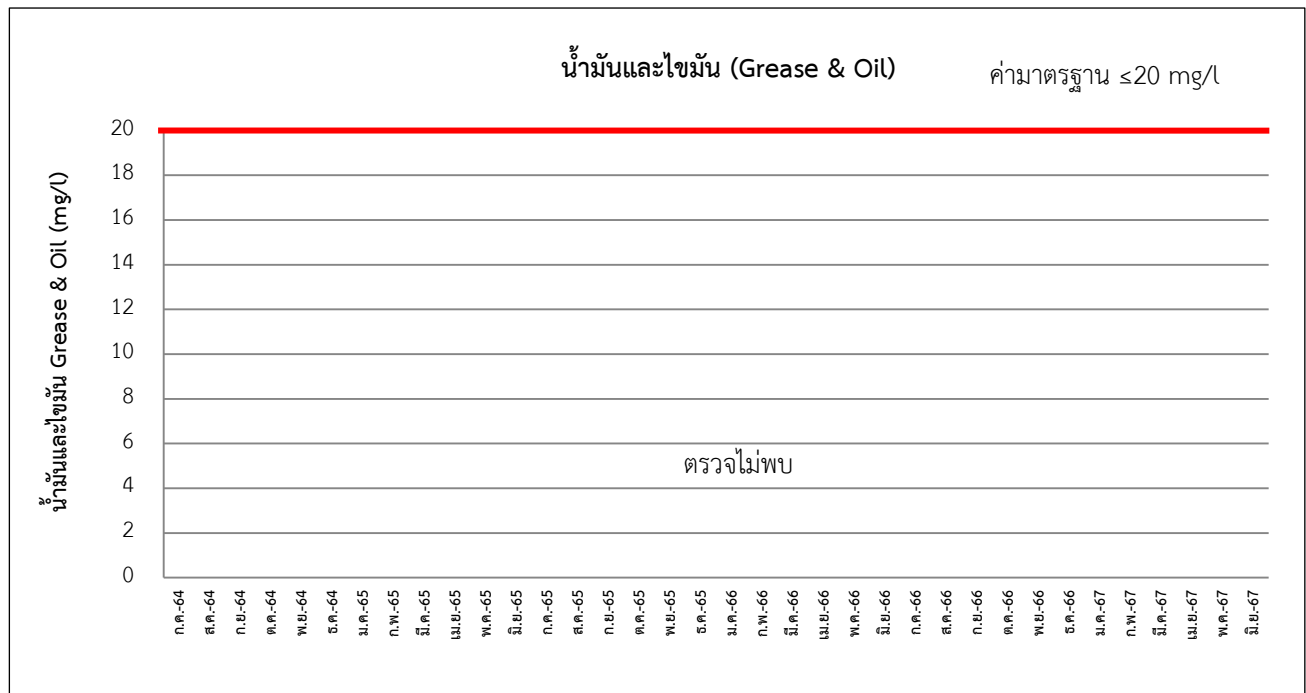
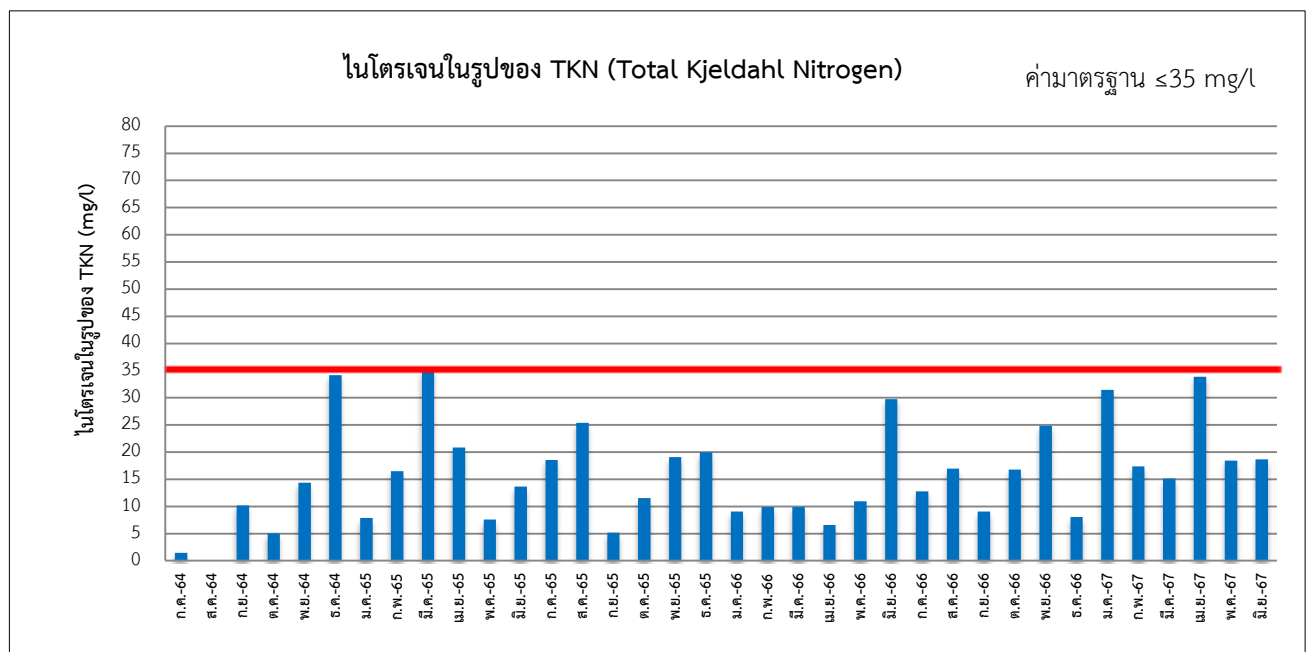
รูปที่ 3-3 เปรียบเทียบผลการตรวจวัดคุณภาพน้ำที่ออกจากระบบบำบัดน้ำเสีย (Effluent) ส่วนสำนักงาน
ระหว่างเดือนกรกฎาคม พ.ศ. 2564 - มิถุนายน พ.ศ. 2567

การตรวจวัดคุณภาพน้ำทิ้งจากระบบบำบัดน้ำเสีย ส่วนสำนักงาน ดำเนินการตรวจวัดบริเวณน้ำทิ้งเข้าระบบบำบัดน้ำเสีย (Influent) และน้ำทิ้งออกจากระบบบำบัดน้ำเสีย (Effluent) ซึ่งมีดัชนีในการตรวจวัดคุณภาพน้ำทิ้ง คือ ความเป็นกรด - ด่าง (pH), บีโอดี (BOD), สารแขวนลอย (SS) น้ำมันและไขมัน (Grease & Oil), ซัลไฟด์ (Sulfide), สารแขวนลอยทั้งหมด (Total Dissolved Solids) ไนโตรเจนในรูปของ TKN (Total Kjeldahl Nitrogen) และตะกอนหนัก (Settleable Solids) ซึ่งดำเนินการตรวจวัดเดือนละ 1 ครั้ง (แสดงการเก็บตัวอย่างคุณภาพน้ำทิ้ง ดังแสดงในรูปที่ 3-1) โดยผลการตรวจวัดคุณภาพน้ำทิ้ง ระหว่างเดือนมกราคม-มิถุนายน พ.ศ. 2567 แสดงในตารางที่ 3-2 ถึงตารางที่ 3-3 และรูปที่ 3-2 และการเปรียบเทียบผลการตรวจวัดคุณภาพน้ำทิ้ง ระหว่างเดือนกรกฎาคม พ.ศ. 2564 - มิถุนายน พ.ศ. 2567 รายละเอียดผลการตรวจวัดดังแสดง ในตารางที่ 3-4 และรูปที่ 3-3
