ผลการปฏิบัติตามมาตรการป้องกัน และแก้ไขผลกระทบสิ่งแวดล้อม

โครงการเหมืองแร่โพรวินซ์ โดยวิธีเหมืองหาบ ของบริษัท ปูนซิเมนต์ไทย จำกัด (มหาชน) ประทานบัตรที่ 28058/15776 มีพื้นที่ 87-03-34 ไร่ ตั้งอยู่ที่ หมู่ 10 บ้านชะอม ตำบลชะอม อำเภอแก่งคอย จังหวัดสระบุรี ทั้งนี้ โครงการฯได้ดำเนินการสรุปผลการปฏิบัติตามมาตรการป้องกันและแก้ไขผลกระทบสิ่งแวดล้อมที่เสนอไว้ในรายงานการวิเคราะห์ผลกระทบสิ่งแวดล้อมที่ได้รับ ความเห็นชอบจากสำนักงานนโยบายและแผนทรัพยากรธรรมชาติและสิ่งแวดล้อม

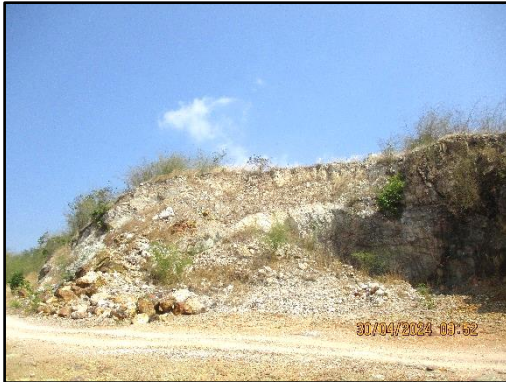
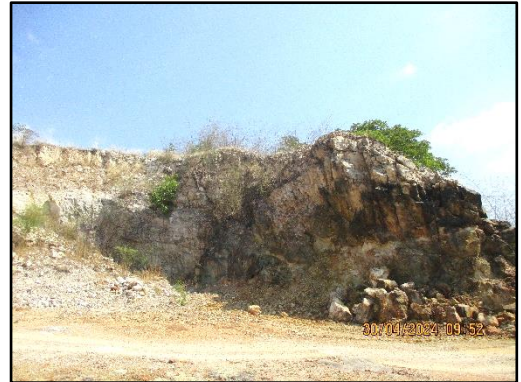
1. มาตรการที่เสนอไว้ในรายงานการวิเคราะห์ผลกระทบสิ่งแวดล้อม 1.1 เปิดเหมืองด้วยวิธีเหมืองหาบแบบชันบันได แต่ละชันมีความกว้าง 5 เมตร สูง 5 เมตร ความลาดเอียงรวมไม่เกิน 45 องศา	- ระหว่างเดือนมกราคม-มิถุนายน 2567 ทางโครงการฯ ไม่มีการระเบิดเหมือง เนื่องจากไม่มีแผนการผลิตแร่ ซึ่งโครงการได้รายงานผลการทำเหมืองของวิศวกรควบคุม ปบ.28058/15776 ให้กับสำนักงานอุตสาหกรรมจังหวัดสระบุรีรับทราบเป็นประจำทุกเดือน อย่างไรก็ตาม หากมีการดำเนินการระเบิดเหมือง ทางโครงการฯ จะปฏิบัติตามมาตรการอย่างเคร่งครัด	-	- เอกสารแนบที่ 2.1 รายงานการทำเหมืองของวิศวกรควบคุม - ภาพที่ 2.1 พื้นที่หน้าเหมืองในปัจจุบัน

ภาพที่ 2.1 พื้นที่หน้าเหมืองในปัจจุบัน

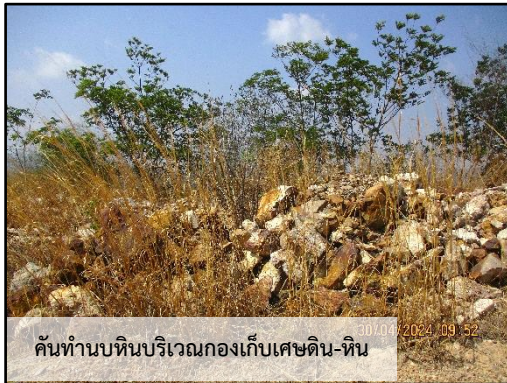
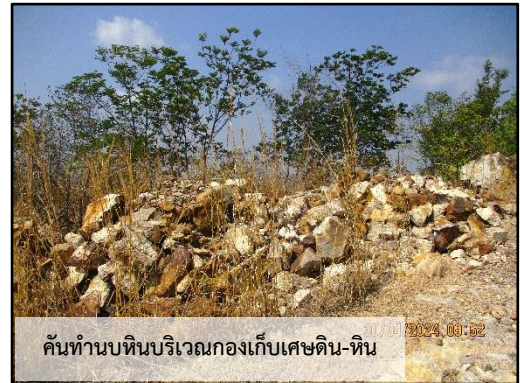
1.2 เตรียมพื้นที่เก็บกองเศษดิน เศษหิน ในบริเวณคำขอที่ 1/2535 ประมาณ 8 ไร่ ให้เก็บกองสูง 10 เมตร สร้างคันทำนบดิน-หินถมอัดแน่น ล้อมรอบลานกองมูลดินและเศษหิน พร้อมทั้งปลูกไม้โตเร็ว เช่น ยูคาลิปตัส กระถินณรงค์ ปกคลุมคันทำนบ และสร้างคูรับน้ำฝน ล้อมรอบลานกองมูลดิน	- โครงการฯ ได้จัดเตรียมพื้นที่สำหรับกองเก็บเศษดิน เศษหิน และสร้างคันทำนบดิน-หินถมอัดแน่นและสร้างคูรับน้ำฝนล้อมรอบลานกองเก็บเศษดิน เศษหิน รวมทั้งปลูกต้นไม้โตเร็วบริเวณคันทำนบและทำการติดตามการเจริญเติบโตเป็นระยะอย่างต่อเนื่อง	-	- ภาพที่ 2.2 พื้นที่กองเก็บเศษดิน เศษหิน

ภาพที่ 2.2 พื้นที่กองเก็บเศษดิน เศษหิน

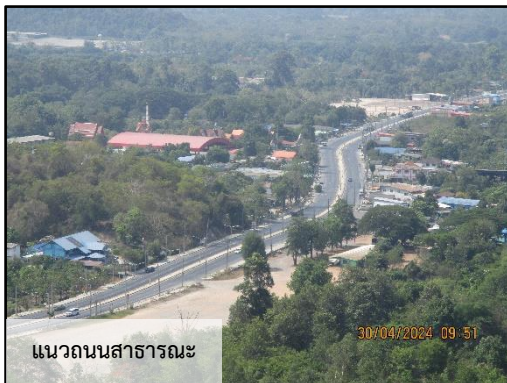
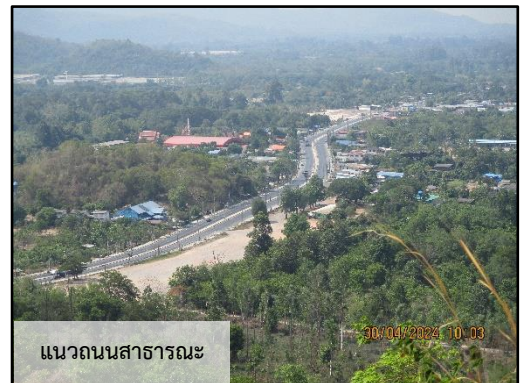
1.3 เว้นระยะไม่ทำเหมืองหรือกิจกรรมที่เกี่ยวข้องกับการทำเหมือง ไม่ว่าจะเป็นที่เก็บกองเศษดิน เศษหิน หรืออาคารสำนักงาน จะต้องอยู่ห่างจากแนวถนนสาธารณะอย่างน้อย 50 เมตร	- ปัจจุบันโครงการฯ ได้เว้นการทำเหมืองหรือกิจกรรมที่เกี่ยวข้องกับการทำเหมือง เพื่อไม่ให้ทำเหมืองเข้าใกล้กับแนวถนนสาธารณะ โดยมีระยะห่างจากบริเวณพื้นที่หน้าเหมืองมาถึงแนวถนนสาธารณะเป็นระยะทางประมาณ 250 เมตร	-	- ภาพที่ 2.3 การเว้นระยะพื้นที่ไม่ทำเหมืองเข้าใกล้แนวถนนสาธารณะ

ภาพที่ 2.3 การเว้นระยะพื้นที่ไม่ทำเหมืองเข้าใกล้แนวถนนสาธารณะ

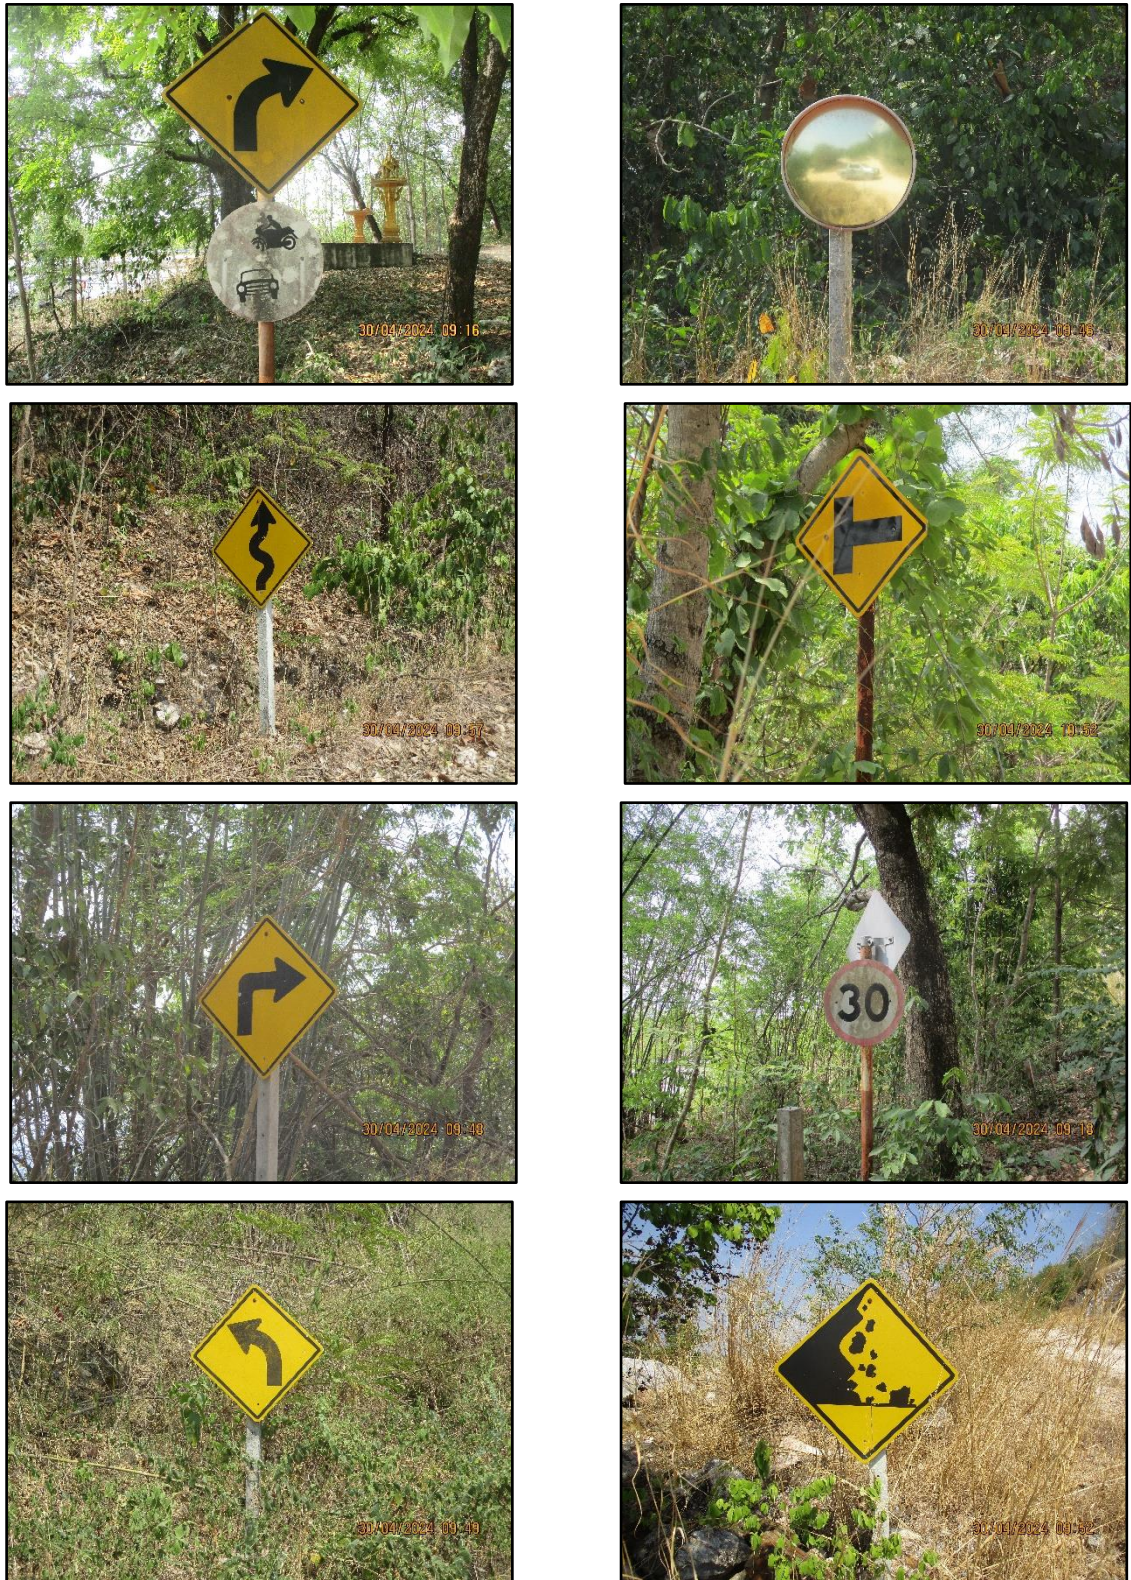
1.4 รถบรรทุกกำหนดให้ใช้ความเร็วไม่เกิน 30 กิโลเมตรต่อชั่วโมง ในช่วงที่เป็นถนนลูกรัง จัดหาวัสดุปิดคลุมรถให้มิดชิด เพื่อป้องกันการฟุ้งกระจายของฝุ่นละออง และปรับปรุงสภาพเส้นทางคมนาคมให้อยู่ในสภาพที่ใช้การได้ดีอยู่เสมอ	- โครงการฯ ได้จัดให้มีป้ายจราจร เพื่อควบคุมรถที่วิ่งขนส่งแร่ภายในโครงการสำหรับความเร็วในการขนส่ง กำหนดไว้ไม่เกิน 30 กิโลเมตรต่อชั่วโมง และกำหนดให้รถบรรทุกต้องปิดคลุมส่วนกระเบรบรรทุก เป็นมาตรการที่โครงการฯ กำหนดให้รถบรรทุกทุกคันต้องปฏิบัติตามเคร่งครัด นอกจากนี้โครงการฯ ได้ปรับปรุงสภาพเส้นทางคมนาคมให้อยู่ในสภาพที่ใช้การได้ดีอยู่เสมอ	-	- ภาพที่ 2.4 ป้ายจราจร และป้ายเตือนอันตรายภายในพื้นที่โครงการ - ภาพที่ 2.5 สภาพเส้นทางคมนาคมภายในพื้นที่โครงการ

ภาพที่ 2.4 ป้ายจราจร และป้ายเตือนอันตรายภายในพื้นที่โครงการ

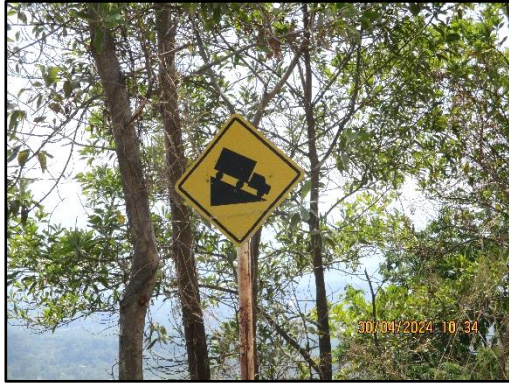
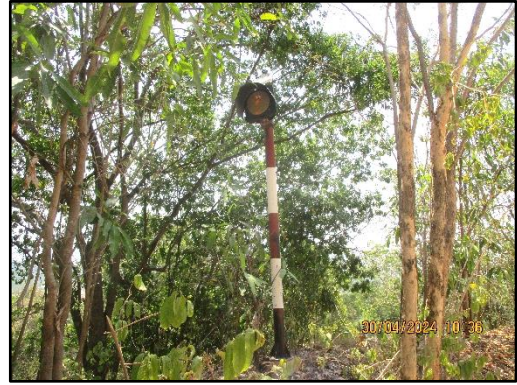
ภาพที่ 2.4 (ต่อ) ป้ายจราจร และป้ายเตือนอันตรายภายในพื้นที่โครงการ

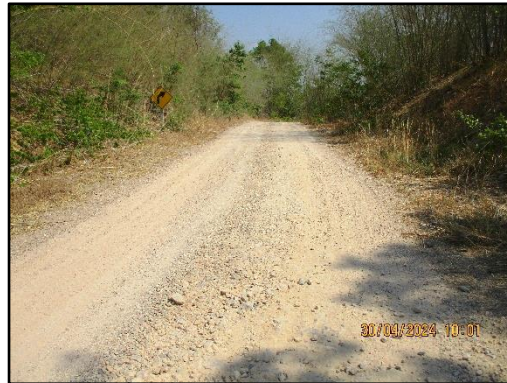
ภาพที่ 2.5 สภาพเส้นทางคมนาคมภายในพื้นที่โครงการ

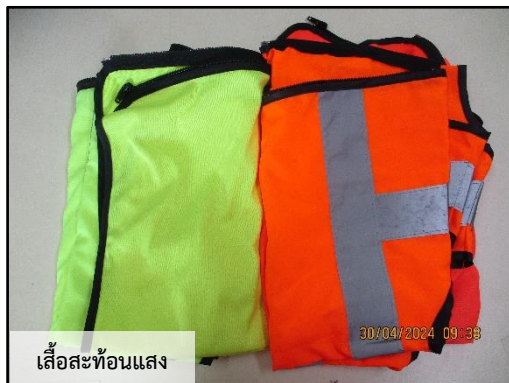
เสื้อสะท้อนแสง

ภาพที่ 2.6 อุปกรณ์ป้องกันอันตรายส่วนบุคคลสำรอง

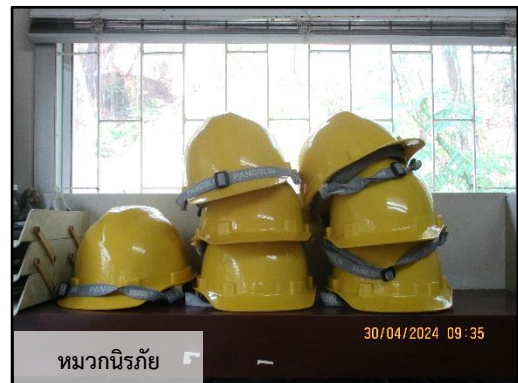
หมวกนิรภัย

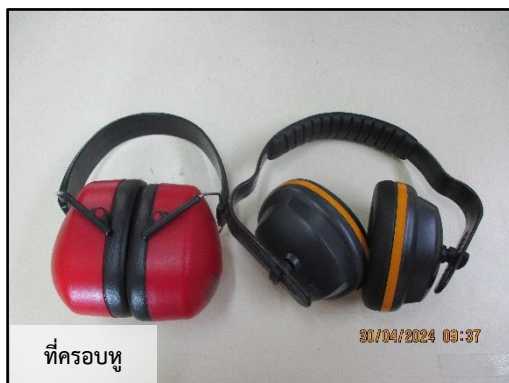
ที่ครอบหู

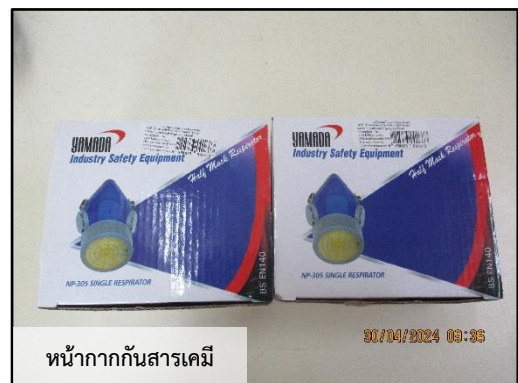
หน้ากากกันสารเคมี

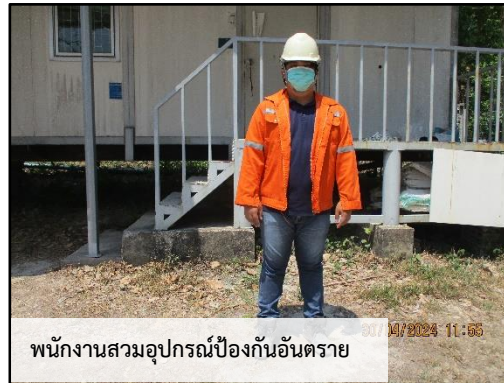
พนักงานสวมอุปกรณ์ป้องกันอันตราย

ภาพที่ 2.6 (ต่อ) อุปกรณ์ป้องกันอันตรายส่วนบุคคลสำรอง

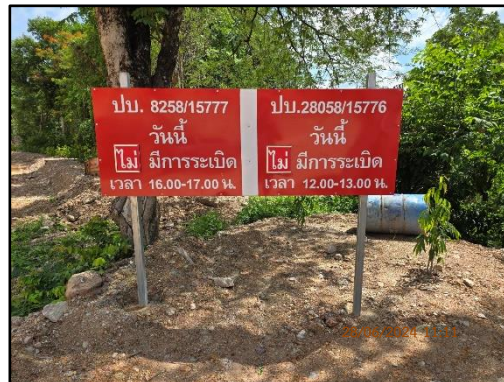
<p>1.6 ให้ใช้ปริมาณวัตถุระเบิดสูงสุดต่อจังหวัดไม่เกิน 180 ปอนด์ หรือ 80 กิโลกรัม โดยทำการระเบิดวันละ 1 ครั้ง เวลา 12.00-13.00 น.</p>	<p>- ระหว่างเดือนมกราคม-มิถุนายน 2567 ทางโครงการฯ ไม่มีการระเบิดเหมือง เนื่องจากไม่มีแผนการผลิตแร่ ซึ่งโครงการได้รายงานผลการทำเหมืองของวิศวกรควบคุม ปบ.28058/15776 ให้กับสำนักงานอุตสาหกรรมจังหวัดสระบุรีรับทราบเป็นประจำทุกเดือน พร้อมทั้งโครงการได้ติดตั้งป้ายเพื่อแสดงรายละเอียดช่วงเวลาการระเบิดเหมือง อย่างไรก็ตามหากมีการดำเนินการระเบิดเหมือง ทางโครงการฯ จะปฏิบัติตามมาตรการอย่างเคร่งครัด</p>	-	<p>- เอกสารแนบที่ 2.1 รายงานการทำเหมืองของวิศวกรควบคุม</p> <p>- ภาพที่ 2.1 พื้นที่หน้าเหมืองในปัจจุบัน</p> <p>- ภาพที่ 2.7 ป้ายแสดงรายละเอียดช่วงเวลาการระเบิดเหมือง</p>

ภาพที่ 2.7 ป้ายแสดงรายละเอียดช่วงเวลาการระเบิดเหมือง

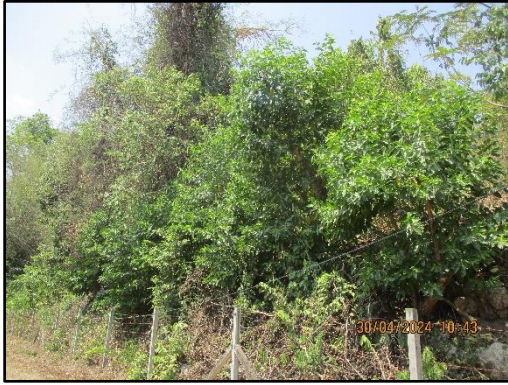
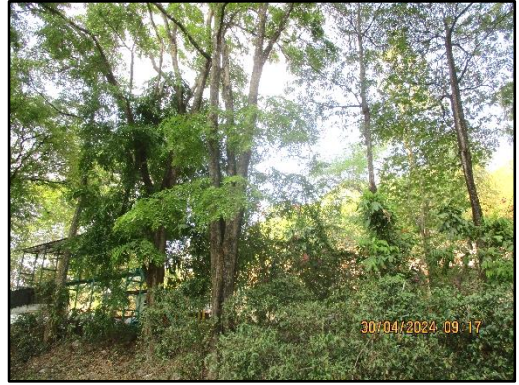
ภาพที่ 2.8 (ต่อ) การปลูกต้นไม้โดยรอบพื้นที่โครงการ
