บทที่ 2

ผลการปฏิบัติตามมาตรการป้องกัน
และแก้ไขผลกระทบสิ่งแวดล้อม

บริษัท เอสจีเอส (ประเทศไทย) จำกัด ได้ดำเนินการติดตามตรวจสอบการปฏิบัติตามมาตรการป้องกันและแก้ไขผลกระทบสิ่งแวดล้อม ในระยะดำเนินการ โครงการโรงพยาบาลซีจีเอส ลำลูกกา ของบริษัท โรงพยาบาลซีจีเอส ลำลูกกา จำกัด ระหว่างเดือนมกราคม-มิถุนายน พ.ศ. 2567 ตามรายงานการวิเคราะห์ผลกระทบสิ่งแวดล้อมที่ได้รับการเห็นชอบจากสำนักงานนโยบายและแผนทรัพยากรธรรมชาติและสิ่งแวดล้อม หนังสือเห็นชอบเลขที่ ทส 1010.5/15764 ลงวันที่ 13 พฤศจิกายน พ.ศ. 2561 (เอกสารแนบที่ 1) ทั้งนี้ การติดตามตรวจสอบการปฏิบัติตามมาตรการฯ ดำเนินการโดยการเก็บรวบรวมข้อมูล/เอกสาร การสำรวจ และการถ่ายภาพในพื้นที่ที่เกี่ยวข้องกับการปฏิบัติตามมาตรการฯ การสอบถามข้อมูลเกี่ยวกับการดำเนินงาน ปัญหาหรืออุปสรรค และการปรับปรุงแก้ไขปัญหาจากเจ้าหน้าที่/ บุคลากร บริษัท โรงพยาบาลซีจีเอส ลำลูกกา จำกัด เพื่อนำข้อมูลและเอกสารมาประกอบการจัดทำรายงานผลการปฏิบัติตามมาตรการฯ ของโครงการ โดย บริษัท เอสจีเอส (ประเทศไทย) จำกัด ได้ลงพื้นที่โครงการเพื่อตรวจติดตามการปฏิบัติตามมาตรการป้องกันและแก้ไขผลกระทบสิ่งแวดล้อม ในระยะดำเนินการ เมื่อวันที่ 7 มิถุนายน พ.ศ. 2567 ดังภาพถ่ายที่ 2.1-1

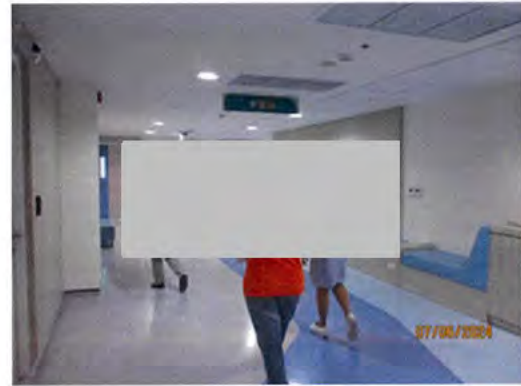
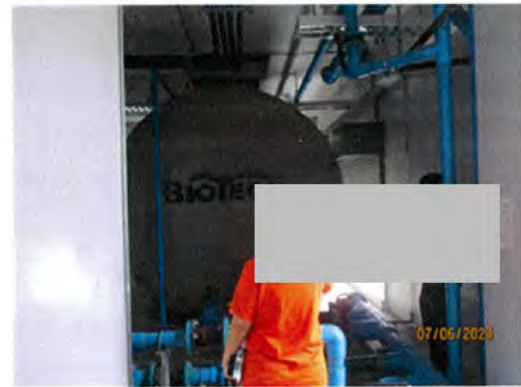
ภาพถ่ายที่ 2.1-1 การตรวจติดตามการปฏิบัติตามมาตรการป้องกันและแก้ไขผลกระทบสิ่งแวดล้อม
โครงการโรงพยาบาลซีจีเอช ลำลูกกา ในระยะดำเนินการ ของบริษัท โรงพยาบาลซีจีเอช
ลำลูกกา จำกัด เมื่อวันที่ 7 มิถุนายน พ.ศ. 2567

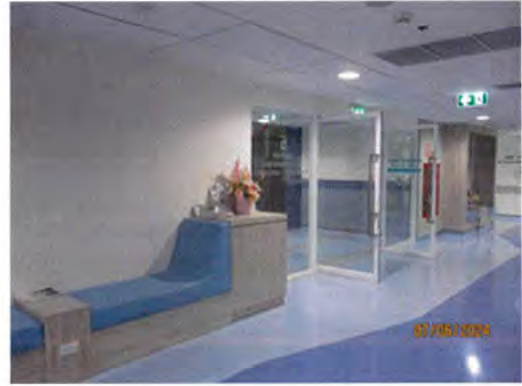
2. ทรัพยากรทางกายภาพ 2.1 สภาพภูมิประเทศ	1. ดูแลรักษาความเป็นระเบียบเรียบร้อยภายใน โครงการให้อยู่ในสภาพดีอยู่เสมอ	✓							- โครงการดูแลรักษาความเป็นระเบียบเรียบร้อยภายใน โครงการให้อยู่ในสภาพดีพร้อมให้บริการอยู่เสมอ โดย จัดให้มีกิจกรรม 5ส.	-	เอกสารแนบที่ 6 เอกสารกิจกรรม 5ส. ภาพถ่ายที่ 2.2-1 ความเป็นระเบียบเรียบร้อย ภายในโครงการ

ภาพถ่ายที่ 2.2-1 ความเป็นระเบียบเรียบร้อยภายในโครงการ

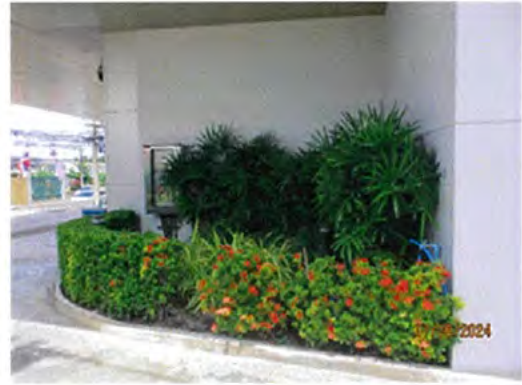
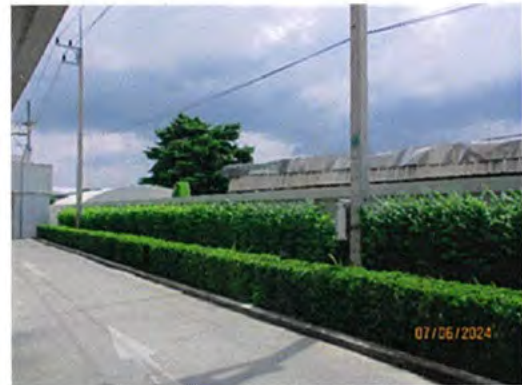
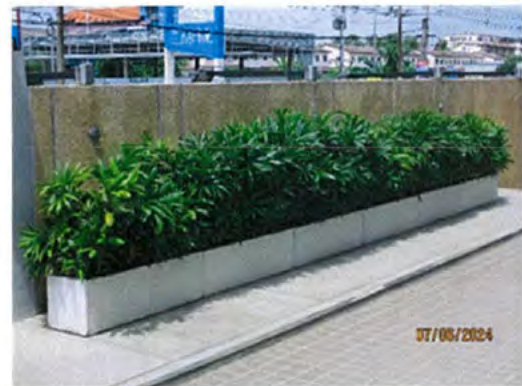
5. จัดพื้นที่สีเขียวภายในโครงการให้มากที่สุด ทั้งภายในและภายนอกอาคาร เพื่อช่วยดูดซับ มลพิษที่เกิดจากยานพาหนะของโครงการ	✓	รูปถ่าย	รูปถ่าย	รูปถ่าย	รูปถ่าย	รูปถ่าย	-	รูปถ่าย	ภาพถ่ายที่ 2.2-10 ป้ายห้ามติดเครื่องยอนต์บริเวณ ลานจอดรถ
										ภาพถ่ายที่ 2.2-11 ป้ายจำกัดความเร็วภายในพื้นที่โครงการ
										ภาพถ่ายที่ 2.2-12 สัญญาณชะลอความเร็วรถในพื้นที่โครงการ
										ภาพถ่ายที่ 2.2-13 ป้ายสัญลักษณ์จราจรบนพื้นที่ทาง
										อ้างอิงภาพถ่ายที่ 2.2-2 พื้นที่สีเขียวของโครงการ

ภาพถ่ายที่ 2.2-2 พื้นที่สีเขียวของโครงการ

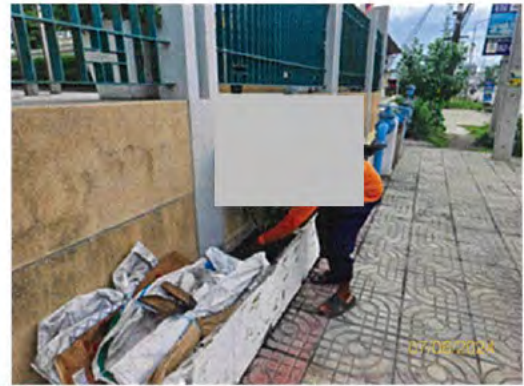
3. จัดให้มีการปลูกไม้ยืนต้น ไม้พุ่ม ไม้คลุมดินภายใน โครงการ โดยเฉพาะบริเวณแนวเขตที่ดินเพื่อให้ พืชช่วยยึดเหนี่ยวดิน	✓							- โครงการจัดให้มีการปลูกไม้ยืนต้น ไม้พุ่ม บริเวณ ด้านข้างและด้านหน้าโครงการ โดยเฉพาะบริเวณ ด้านข้างแนวเขตที่ดินเพื่อให้พืชช่วยยึดเหนี่ยว	-	เอกสารแนบที่ 2-2 พื้นที่สีเขียวของโครงการ ภาพถ่ายที่ 2.2-3 เจ้าหน้าที่ดูแลบำรุง รักษาพื้นที่สีเขียว

ภาพถ่ายที่ 2.2-3 เจ้าหน้าที่ดูแลบำรุงรักษาพื้นที่สีเขียว

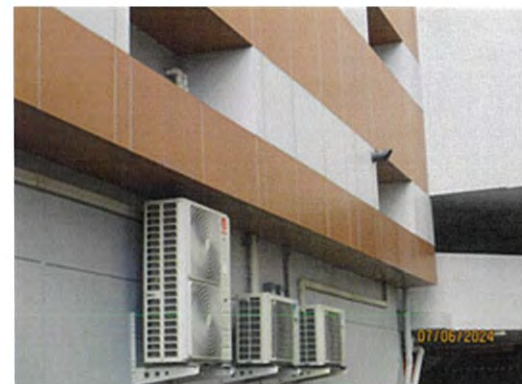
2.3 คุณภาพอากาศ	1. รณรงค์ให้บุคลากรใช้งานระบบปรับอากาศ อย่างถูกวิธี และแนะนำการดูแลรักษา เครื่องปรับอากาศให้มีประสิทธิภาพอยู่เสมอ	✓							- โครงการจัดให้มีกิจกรรมปิดไฟ-ปิดแอร์วันละ 1 ชั่วโมงทุกวัน (ช่วงเที่ยง-บ่ายโมง) ทุกพื้นที่ที่ เป็นหน่วยงานออฟฟิศ โดยมีการติดป้ายรณรงค์ บอร์ดประชาสัมพันธ์การใช้ระบบปรับอากาศ อย่างถูกวิธี และแนะนำการดูแลรักษา เครื่องปรับอากาศ เพื่อให้ระบบปรับอากาศมี ประสิทธิภาพอยู่เสมอ และภายในปีจะมีการลง สื่อประชาสัมพันธ์รณรงค์ประหยัดพลังงาน โดย - การติดป้ายรณรงค์การประหยัดพลังงาน - มาตรการปิดไฟฟ้า เมื่อไม่มีการใช้งาน - รณรงค์ใช้บันได กรณีขึ้น-ลง เพียง 1 ชั้น แทน การใช้ลิฟท์ เพื่อประหยัดพลังงาน - มีการประชาสัมพันธ์การประหยัดพลังงานลง ในภาพพิกหน้าจอคอมพิวเตอร์ของพนักงาน ส่วนออฟฟิศ ทั้งนี้โครงการได้จัดทำโครงการอนุรักษ์ พลังงาน ซึ่งจะมีการวัดผลและประเมินความ คืบหน้าของโครงการปีละ 1 ครั้ง	-	เอกสารแนบที่ 15 แผนโครงการอนุรักษ์พลังงาน ภาพถ่ายที่ 2.2-6 การรณรงค์ประหยัดพลังงาน ภาพถ่ายที่ 2.2-7 ระบบปรับอากาศภายในโครงการ

ภาพถ่ายที่ 2.2-7 ระบบปรับอากาศภายในโครงการ

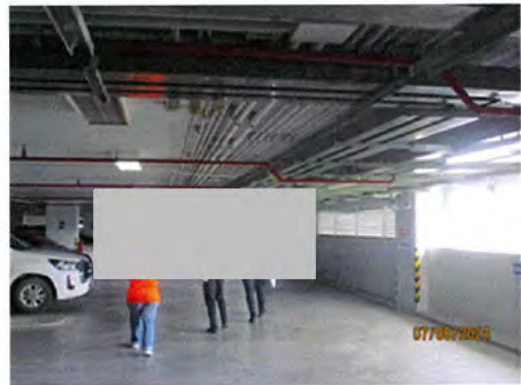
ลานจอดรถในอาคารของโครงการ

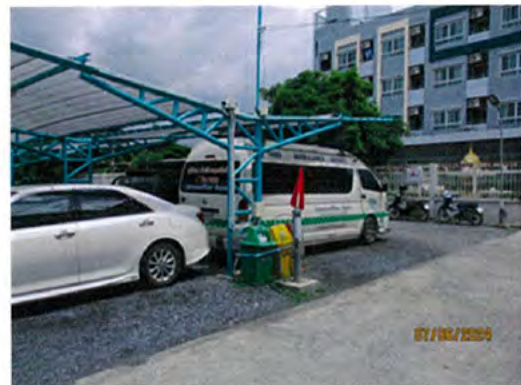
4. ควบคุมความเร็วรถยนต์ภายในพื้นที่โครงการ โดยการติดตั้งป้ายจำกัดความเร็ว จัดให้มีสัญญาณ เพื่อชะลอความเร็วรถ และจัดทำป้ายและ สัญลักษณ์จราจรบนพื้นที่ทางให้ เห็นชัดเจน	✓	รูปถ่าย	รูปถ่าย	รูปถ่าย	รูปถ่าย	รูปถ่าย	-	รูปถ่าย	ภาพถ่ายที่ 2.2-9 ลานจอดรถของโครงการ

ลานจอดรถด้านข้างอาคารโรงพยาบาลเดิม

ภาพถ่ายที่ 2.2-9 ลานจอดรถของโครงการ

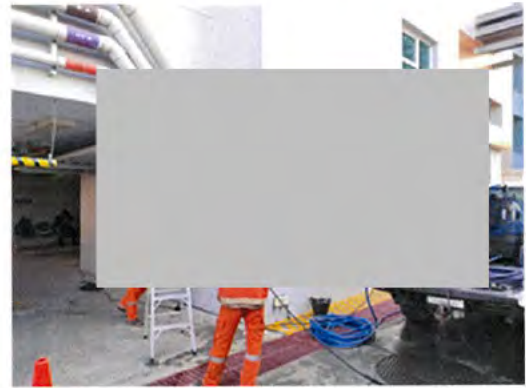
ล้างท่อไขมัน โดยบริษัทภายนอก
ภาพถ่ายที่ 2.2-21 การล้างท่อไขมัน

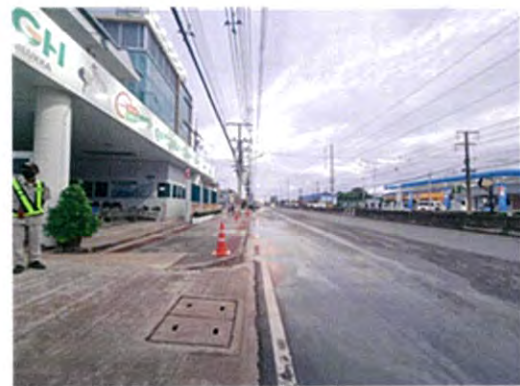
2. ทรัพยากรทางกายภาพ 2.5 คุณภาพน้ำ (ต่อ)	12. น้ำ น้ำ ที่ ผ่าน การ บำ บัด แล้ว ส่วนหนึ่งไปรดต้นไม้ในพื้นที่โครงการ โดย ผ่านระบบท่อซึ่งโครงการจะฝังท่อไว้ บริเวณพื้นที่สีเขียวภายในโครงการและน้ำ ทั้งส่วนที่เหลือระบายออกสู่สาธารณะบายน้ำ สาธารณะต่อไป	✓						- โครงการได้เตรียมเครื่องปั้มน้ำสำหรับบ่มน้ำไปรดต้นไม้ ภายในโครงการ น้ำทั้งส่วนหนึ่งที่ผ่านมาการบำบัดแล้วและมี ค่าเป็นไปตามมาตรฐานกำหนดจะถูกนำไปรดต้นไม้ผ่าน ระบบท่อซึ่งโครงการได้ฝังท่อไว้บริเวณพื้นที่สีเขียว ภายในโครงการแล้ว สำหรับน้ำทั้งส่วนที่เหลือจะถูกระบาย ออกสู่สาธารณะบายน้ำริมถนนลำลูกกาต่อไป ทั้งนี้ ปัจจุบัน โครงการยังไม่ได้ดำเนินการบำบัดแล้วมาใช้รดน้ำ ต้นไม้ภายในพื้นที่โครงการเนื่องจากปริมาณน้ำเสียที่ออก จากระบบยังมีปริมาณไม่มาก และผลการตรวจวัดคุณภาพ น้ำทั้งบึงเดือนมีค่าไม่อยู่ในเกณฑ์มาตรฐานกำหนด	-	เอกสารแนบที่ 28 Layout ระบบรดน้ำต้นไม้ ภาพถ่ายที่ 2.2-25 เครื่องบ่มน้ำรดต้นไม้ ภาพถ่ายที่ 2.2-26 ทางระบายน้ำสาธารณะ ด้านหน้าโครงการ

ภาพถ่ายที่ 2.2-26 ทางระบายน้ำสาธารณะหน้าโครงการ

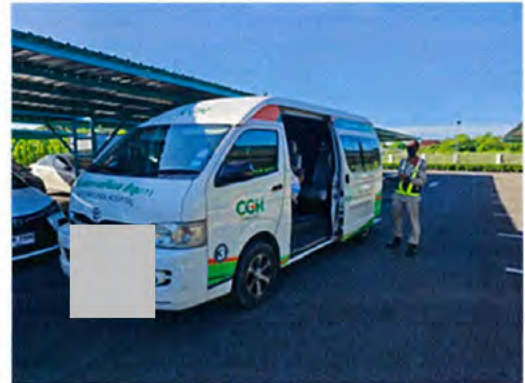
บริเวณลานจอดรถใหม่

ภาพถ่ายที่ 2.2-28 พนักงานรักษาความปลอดภัยจัดการจราจรบริเวณต่าง ๆ ของโครงการ (ต่อ)
