### ผลการปฏิบัติตามมาตรการป้องกันและแก้ไขผลกระทบสิ่งแวดล้อม

บัดนี้ นิติบุคคลอาคารชุดพินุลย์คอนโดวิลล์ อาคาร 3-4 ได้มอบหมายให้ บริษัท ทัท พร็อพเพอร์ตี้ จำกัด ดำเนินการติดตามตรวจสอบการปฏิบัติตามมาตรการป้องกันและแก้ไขผลกระทบสิ่งแวดล้อม โครงการ พินุลย์คอนโดวิลล์ (ระยะดำเนินการ) ช่วงเดือนมกราคม - มิถุนายน 2567 ตามที่กำหนดไว้ในรายงานการประเมินผลกระทบสิ่งแวดล้อม โดยเนื้อหาบทนี้จะเป็นการปฏิบัติตามมาตรการป้องกันและแก้ไขผลกระทบสิ่งแวดล้อม ซึ่งทางบริษัททัท พร็อพเพอร์ตี้ จำกัด ทำการตรวจประเมินด้วยวิธี Walk through Survey พร้อมทั้งรวบรวมเอกสารหลักฐานต่างๆ และภาพถ่ายประกอบผลการปฏิบัติตามมาตรการฯ

ตารางที่ 2.2-1 มาตรการป้องกันและแก้ไขผลกระทบสิ่งแวดล้อม โครงการ พิบูลย์คอนโดวิลล์ (อาคาร 3-4) (ระยะดำเนินการ)

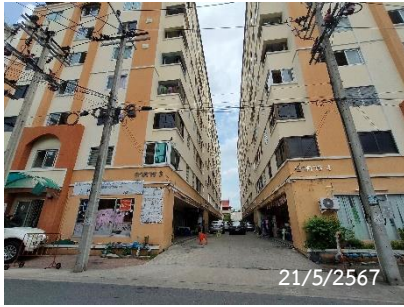
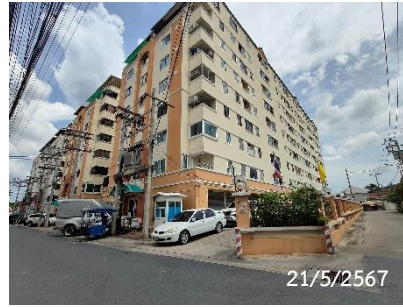
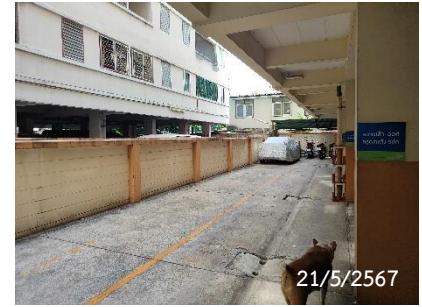
ภาพที่ 2.2-1 สภาพโดยรอบโครงการ

| องค์ประกอบทางสิ่งแวดล้อม | มาตรการป้องกันและแก้ไขผลกระทบสิ่งแวดล้อม | ผลการปฏิบัติและรายละเอียดการปฏิบัติตามมาตรการฯ<br>✓ = ปฏิบัติ X = ไม่ได้ปฏิบัติ O = ปฏิบัติไม่ได้<br>● = ปฏิบัติได้แต่ไม่มีประสิทธิภาพ ●● = ยังไม่ถึงเวลาปฏิบัติ | เอกสารอ้างอิง | ปัญหา/อุปสรรค/แนวทางแก้ไข |
|---|---|---|---|---|
| 10. ทัศนียภาพ | 1. จัดแต่งลักษณะทางภูมิสถาปัตยกรรมบริเวณโครงการให้เกิดภูมิทัศน์ที่ดี พร้อมทั้งจัดให้มีพื้นที่สีเขียวในโครงการโดยการปลูกต้นไม้ พร้อมทั้งดูแลให้คงามอยู่เสมอ เพื่อเป็นการส่งเสริมให้เกิดทัศนียภาพที่ดี | ✓ - โครงการมีการจัดแต่งลักษณะทางภูมิสถาปัตยกรรมโครงการให้เกิดภูมิทัศน์ที่ดีอยู่เสมอ | ภาพที่ 2.2-1 | - |

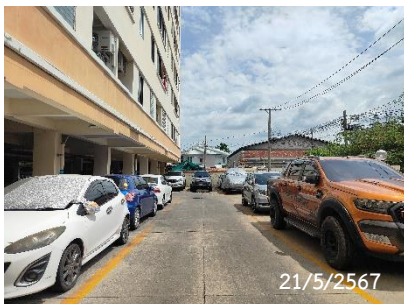
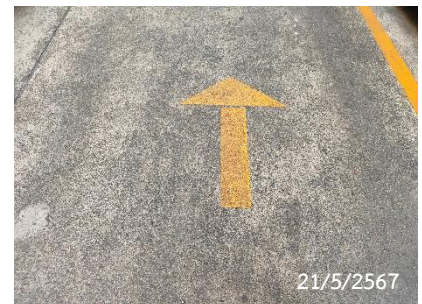
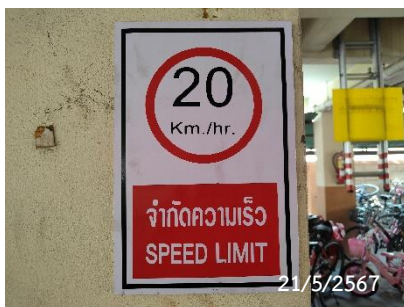
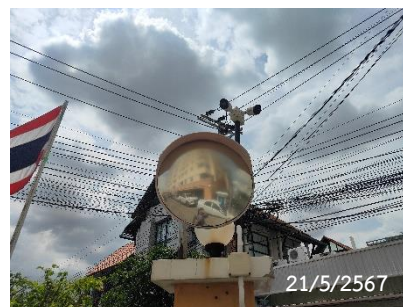
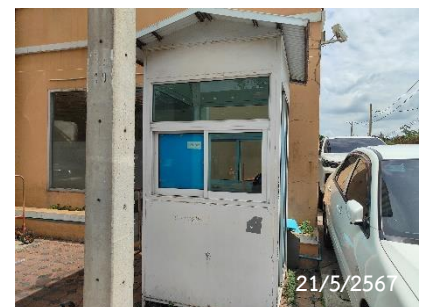
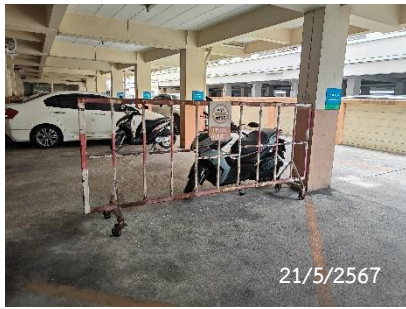
ภาพที่ 2.2-3 ระบบจราจรในโครงการ

| องค์ประกอบทางสิ่งแวดล้อม | มาตรการป้องกันและแก้ไขผลกระทบสิ่งแวดล้อม | ผลการปฏิบัติและรายละเอียดการปฏิบัติตามมาตรการฯ<br>✓ = ปฏิบัติ X = ไม่ได้ปฏิบัติ O = ปฏิบัติไม่ได้<br>● = ปฏิบัติได้แต่ไม่มีประสิทธิภาพ ●● = ยังไม่ถึงเวลาปฏิบัติ | | เอกสารอ้างอิง | ปัญหา/อุปสรรค/แนวทางแก้ไข |
|---|---|---|---|---|---|
| 5. การคมนาคมขนส่ง (ต่อ) | 2. จัดอบรมเจ้าหน้าที่รักษาความปลอดภัยให้อำนวยความสะดวกจราจรบริเวณทางเข้า-ออกหน้าโครงการ อย่างน้อยเดือนละ 1 ครั้ง | ✓ | - โครงการจัดให้มีการอบรมเจ้าหน้าที่รักษาความปลอดภัยที่คอยอำนวยความสะดวกและคล่องตัวในการเข้า-ออกโครงการ | ภาพที่ 2.2-3 | - |
| | 4. จัดให้มีเจ้าหน้าที่รักษาความปลอดภัยบริเวณทางเข้า-ออกด้านหน้าโครงการตลอด 24 ชั่วโมง | ✓ | - โครงการจัดให้มีเจ้าหน้าที่รักษาความปลอดภัยบริเวณทางเข้า-ออกด้านหน้าโครงการตลอด 24 ชั่วโมง | ภาพที่ 2.2-3 | - |
| | 5. จัดให้มีที่กั้นรถแบบล้อเลื่อนบริเวณทางเข้า-ออกจุดที่มีเจ้าหน้าที่รักษาความปลอดภัยโดยเมื่อรถเข้า-ออก เจ้าหน้าที่จะเป็นผู้เลื่อนที่กั้นรถออก เพื่อป้องกันอุบัติเหตุจากรถวิ่งเร็วและยังเป็นการรักษาความปลอดภัยให้กับผู้ที่อยู่อาศัยภายนอกโครงการอีกด้วย | | - โครงการจัดให้มีแผงกั้นจราจรบริเวณทางเข้า-ออกพื้นที่จอดรถ เพื่อป้องกันอุบัติเหตุจากรถวิ่งเร็วในพื้นที่โครงการ | ภาพที่ 2.2-3 | - |
| | 6. ติดตั้งกระจกโค้งตามจุดเลี้ยวรถ | ✓ | - โครงการจัดให้มีการติดตั้งกระจกโค้งไว้บริเวณทางออกของโครงการ | ภาพที่ 2.2-3 | - |

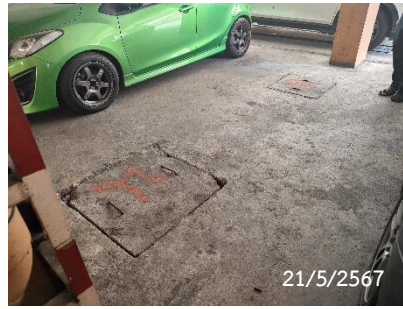
ภาพที่ 2.2-5 ระบบบำบัดน้ำเสียของโครงการ

| องค์ประกอบทางสิ่งแวดล้อม | มาตรการป้องกันและแก้ไขผลกระทบสิ่งแวดล้อม | ผลการปฏิบัติและรายละเอียดการปฏิบัติตามมาตรการฯ<br>✓ = ปฏิบัติ    X = ไม่ได้ปฏิบัติ    ○ = ปฏิบัติไม่ได้<br>● = ปฏิบัติได้แต่ไม่มีประสิทธิภาพ    ● = ยังไม่ถึงเวลาปฏิบัติ | | เอกสารอ้างอิง | ปัญหา/อุปสรรค/แนวทางแก้ไข |
|---|---|---|---|---|---|
| 2. คุณภาพน้ำ | 1. ผู้ติดตั้งระบบบำบัดน้ำเสียจะต้องทดสอบประสิทธิภาพของระบบ และติดตามตรวจสอบดูแลระบบบำบัดน้ำเสียตามสัญญาการซื้อขายที่ให้ไว้แก่บริษัท สุพรรณภูมิบ้านและที่ดิน จำกัด | ✓ | - โครงการจัดให้มีช่างประจำโครงการคอยตรวจสอบประสิทธิภาพของระบบบำบัดน้ำเสียเดือนละ 1 ครั้ง ให้สามารถใช้งานได้อย่างมีประสิทธิภาพอยู่เสมอ | ภาพที่ 2.2-5 เอกสารแนบ 3 | - |
| | 2. ต้องบำบัดน้ำเสียทั้งหมดทุกกิจกรรมด้วยระบบบำบัดน้ำเสียแบบเดิมอากาศ ซึ่งค่า BOD ไม่เกิน 20 มิลลิกรัม/ลิตร ก่อนระบายสู่ท่อระบายน้ำสาธารณะ | ✓ | - โครงการจัดให้มีการติดตั้งระบบบำบัดน้ำเสียชนิดเดิมอากาศ จำนวน 1 ชุด ภายในโครงการ ตามที่กำหนดไว้ในมาตรการฯ | ภาพที่ 2.2-5 | - |

| องค์ประกอบทางสิ่งแวดล้อม | มาตรการป้องกันและแก้ไขผลกระทบสิ่งแวดล้อม | ผลการปฏิบัติและรายละเอียดการปฏิบัติตามมาตรการฯ<br>✓ = ปฏิบัติ X = ไม่ได้ปฏิบัติ O = ปฏิบัติไม่ได้<br>● = ปฏิบัติได้แต่ไม่มีประสิทธิภาพ ●● = ยังไม่ถึงเวลาปฏิบัติ | เอกสารอ้างอิง | ปัญหา/อุปสรรค/แนวทางแก้ไข |
|---|---|---|---|---|
| | 7. ตรวจสอบประสิทธิภาพของระบบบำบัดน้ำเสียอย่างน้อยเดือนละ 1 ครั้ง | ✓ - โครงการจัดให้มีช่างประจำโครงการดูแลระบบบำบัดน้ำเสียเดือนละ 1 ครั้ง หากพบว่ามีการทำงานที่ผิดปกติจะดำเนินการซ่อมแซมทันที | ภาพที่ 2.2-5<br>เอกสารแนบ 3 | - |
| | 8. จัดให้มีเจ้าหน้าที่ควบคุมระบบบำบัดน้ำเสียอย่างน้อย 1 คน มีวุฒิการศึกษาตั้งแต่ระดับ ปวช. ด้านช่างไฟฟ้าเพื่อควบคุมดูแลและประสานงานกับเจ้าหน้าที่ของบริษัท สุพรรณภูมิบ้านและที่ดิน จำกัด | ✓ - โครงการจัดให้มีช่างประจำโครงการเพื่อควบคุม ดูแลระบบบำบัดน้ำเสียของโครงการ และคอยประสานงานกับนิติบุคคลอาคารชุดกรณีเกิดเหตุต่างๆ | ภาพที่ 2.2-5 | - |

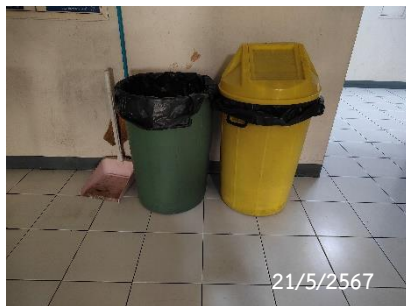
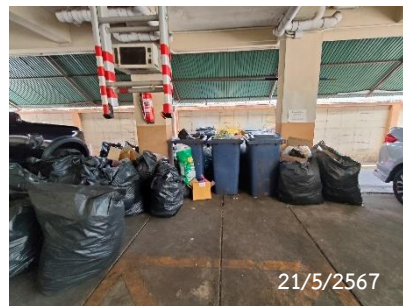
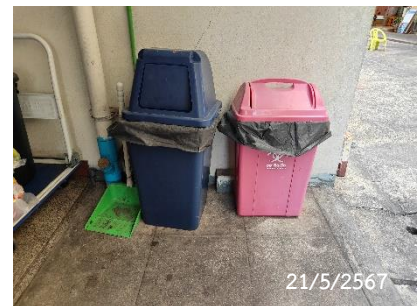
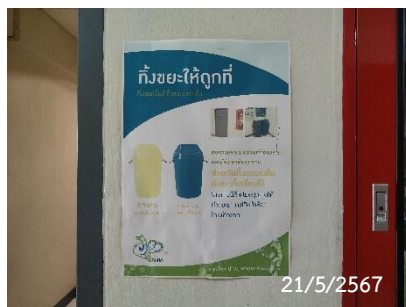
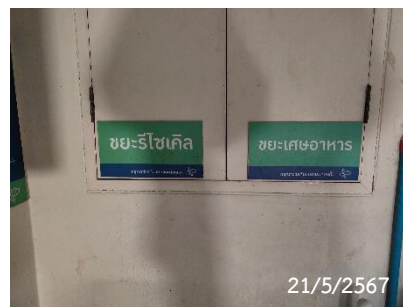
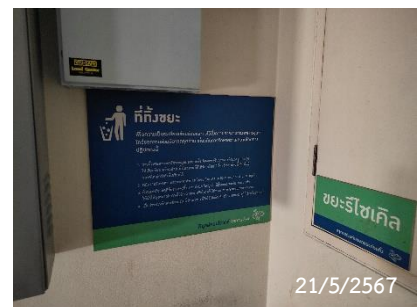
ภาพที่ 2.2-6 การจัดการมูลฝอยในโครงการ

| องค์ประกอบทางสิ่งแวดล้อม | มาตรการป้องกันและแก้ไขผลกระทบสิ่งแวดล้อม | ผลการปฏิบัติและรายละเอียดการปฏิบัติตามมาตรการฯ<br>✓ = ปฏิบัติ X = ไม่ได้ปฏิบัติ O = ปฏิบัติไม่ได้<br>● = ปฏิบัติได้แต่ไม่มีประสิทธิภาพ ●● = ยังไม่ถึงเวลาปฏิบัติ | เอกสารอ้างอิง | ปัญหา/อุปสรรค/แนวทางแก้ไข |
|---|---|---|---|---|
| 6. การกำจัดมูลฝอย (ต่อ) | 3. ต้องจัดให้มีถังพลาสติกขนาดความจุ 200 ลิตร จำนวน 12 ใบ แยกเป็นถังที่รองรับมูลฝอยที่สามารถนำกลับมาใช้ใหม่ และถังที่รองรับมูลฝอย | ✓ - โครงการจัดให้มีถังมูลฝอยขนาดความจุ 100 ลิตร เพื่อรองรับมูลฝอยที่เกิดขึ้นในโครงการ และทำการแยกมูลฝอยที่ใช้ได้ออกอย่างชัดเจน | ภาพที่ 2.2-6 | - |
| | 4. ทางโครงการต้องประสานงานกับสำนักงานเขตบางซื่อให้มาเก็บขนและกำจัดมูลฝอยในพื้นที่ประจำทุกวันเพื่อป้องกันมูลฝอยตกค้าง | ✓ - โครงการมีการประสานงานให้สำนักงานเขตบางซื่อเข้ามาเก็บมูลฝอยในโครงการสัปดาห์ละ 2 ครั้ง | ภาพที่ 2.2-6<br>เอกสารแนบ 3 | - |
| | 6. ต้องประชาสัมพันธ์ให้ผู้พักอาศัยนำมูลฝอยมาทิ้งในถังรองรับมูลฝอยแล้วปิดฝากลังรองรับมูลฝอยทุกครั้ง | ✓ - โครงการมีการประชาสัมพันธ์ให้ผู้พักอาศัยปิดฝากลังมูลฝอยทุกครั้งหลังการทิ้งมูลฝอย | ภาพที่ 2.2-6 | - |

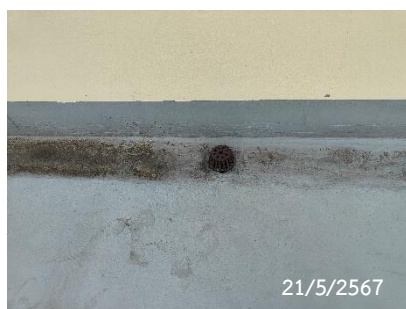
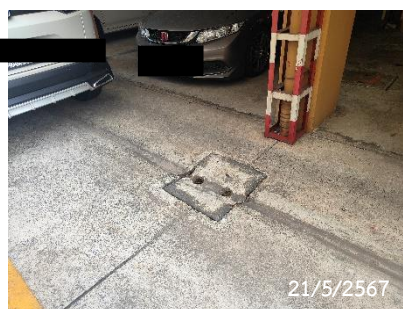
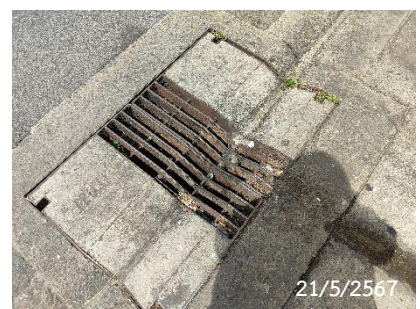
ภาพที่ 2.2-7 การระบายน้ำในโครงการ

| องค์ประกอบทางสิ่งแวดล้อม | มาตรการป้องกันและแก้ไขผลกระทบสิ่งแวดล้อม | ผลการปฏิบัติและรายละเอียดการปฏิบัติตามมาตรการฯ<br>✓ = ปฏิบัติ X = ไม่ได้ปฏิบัติ O = ปฏิบัติไม่ได้<br>● = ปฏิบัติได้แต่ไม่มีประสิทธิภาพ ●● = ยังไม่ถึงเวลาปฏิบัติ | เอกสารอ้างอิง | ปัญหา/อุปสรรค/แนวทางแก้ไข |
|---|---|---|---|---|
| | 6. ต้องหมั่นดูแลการไหลของน้ำจากท่อน้ำให้อยู่ในสภาพปกติเพื่อเป็นข้อสังเกตถึงประสิทธิภาพในการบำบัดน้ำเสีย | ✓ - โครงการจัดให้มีช่างประจำโครงการตรวจสอบการไหลของน้ำในท่อน้ำอย่างสม่ำเสมอ | ภาพที่ 2.2-7<br>เอกสารแนบ 3 | - |

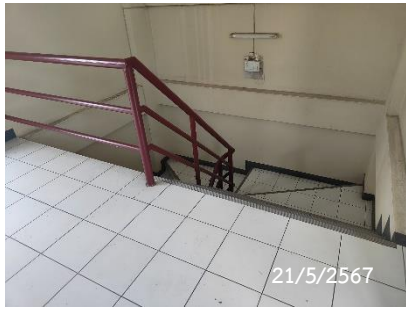
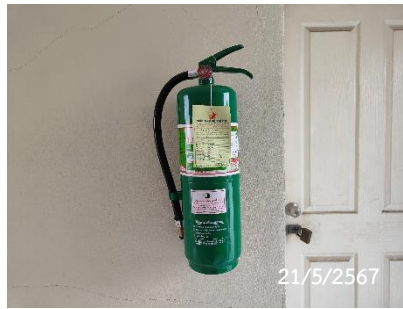
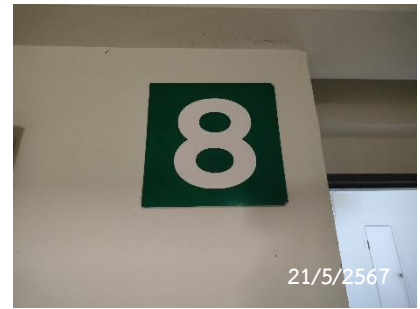
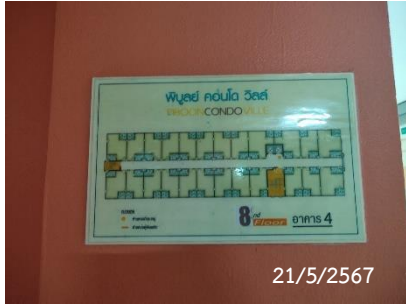
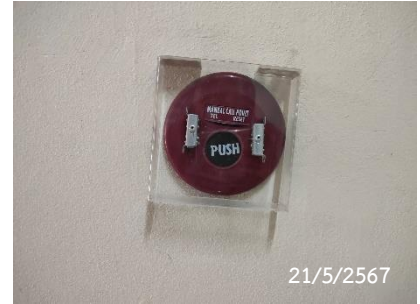
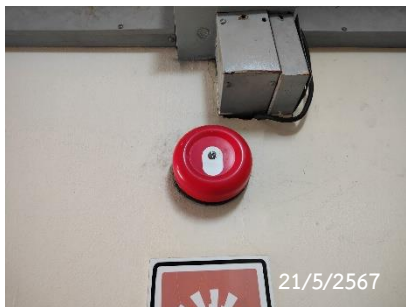
## ภาพที่ 2.2-8 ระบบป้องกันและเตือนอัคคีภัย

| องค์ประกอบทางสิ่งแวดล้อม | มาตรการป้องกันและแก้ไขผลกระทบสิ่งแวดล้อม | ผลการปฏิบัติและรายละเอียดการปฏิบัติตามมาตรการฯ<br>✓ = ปฏิบัติ X = ไม่ได้ปฏิบัติ O = ปฏิบัติไม่ได้<br>● = ปฏิบัติได้แต่ไม่มีประสิทธิภาพ ●● = ยังไม่ถึงเวลาปฏิบัติ | | เอกสารอ้างอิง | ปัญหา/อุปสรรค/แนวทางแก้ไข |
|---|---|---|---|---|---|
| | 5. ต้องจัดทำแผนผังแสดงตำแหน่งของระบบป้องกันอัคคีภัยและเส้นทางหนีไฟ ตลอดจนข้อแนะนำในการปฏิบัติตัวเมื่อเกิดเหตุเพลิงไหม้ติดในแต่ละห้องและบริเวณหน้าลิฟต์และโถงทางเดิน เป็นต้น | ✓ | - โครงการจัดให้มีการติดตั้งแผนผังแสดงตำแหน่งของระบบป้องกันอัคคีภัยและเส้นทางหนีไฟไว้บริเวณโถงทางเดิน และโถงลิฟต์ ของโครงการ | ภาพที่ 2.2-8 | - |

| องค์ประกอบทางสิ่งแวดล้อม | มาตรการป้องกันและแก้ไขผลกระทบสิ่งแวดล้อม | ผลการปฏิบัติและรายละเอียดการปฏิบัติตามมาตรการฯ<br>✓ = ปฏิบัติ X = ไม่ได้ปฏิบัติ O = ปฏิบัติไม่ได้<br>● = ปฏิบัติได้แต่ไม่มีประสิทธิภาพ ●● = ยังไม่ถึงเวลาปฏิบัติ | เอกสารอ้างอิง | ปัญหา/อุปสรรค/แนวทางแก้ไข |
|---|---|---|---|---|
| | 8. ต้องจัดทำผังบริเวณและผังห้องพักทุกชั้น รายละเอียดตำแหน่ง และจำนวนของอุปกรณ์ดับเพลิงให้กับสถานีตำรวจอำเภอเมืองปทุมธานีรับผิดชอบ เพื่อที่เวลาเกิดเหตุเจ้าหน้าที่จะได้ปฏิบัติงานได้สะดวกและรวดเร็ว | ✓ - โครงการทำการติดตั้งผังบริเวณ ผังห้องพัก ตำแหน่งและจำนวนของอุปกรณ์ดับเพลิงให้เจ้าหน้าที่ทราบ เพื่อที่เวลาเกิดเหตุเจ้าหน้าที่จะได้ปฏิบัติงานได้สะดวกและรวดเร็ว | ภาพที่ 2.2-8 | - |
| | 9. ติดตั้งป้ายบอกลำดับขั้นตรงบริเวณบันไดหนีไฟและบันไดหลักชั้นละ 1 ป้าย | ✓ - โครงการจัดให้มีการติดตั้งป้ายบอกขั้นบริเวณบันไดหนีไฟและหน้าลิฟต์ของโครงการ | ภาพที่ 2.2-8 | - |

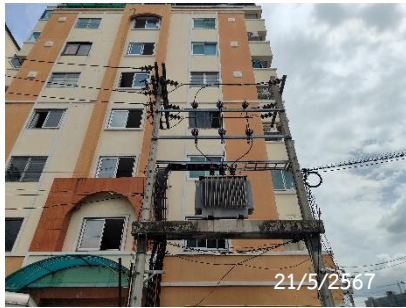
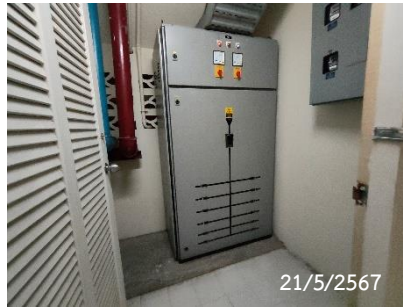
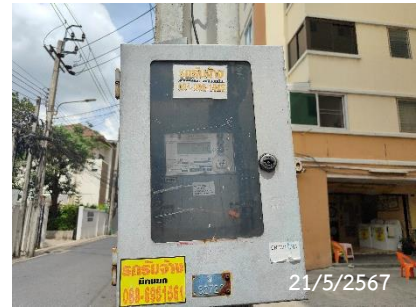
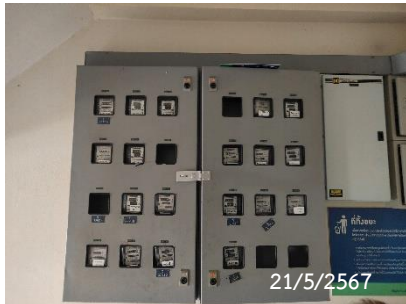
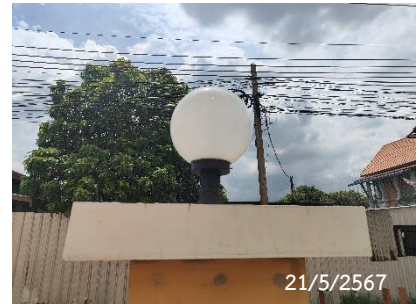
ภาพที่ 2.2-9 ระบบไฟฟ้าในโครงการ

| องค์ประกอบทางสิ่งแวดล้อม | มาตรการป้องกันและแก้ไขผลกระทบสิ่งแวดล้อม | ผลการปฏิบัติและรายละเอียดการปฏิบัติตามมาตรการฯ<br>✓ = ปฏิบัติ X = ไม่ได้ปฏิบัติ O = ปฏิบัติไม่ได้<br>● = ปฏิบัติได้แต่ไม่มีประสิทธิภาพ ●● = ยังไม่ถึงเวลาปฏิบัติ | เอกสารอ้างอิง | ปัญหา/อุปสรรค/แนวทางแก้ไข |
|---|---|---|---|---|
| 5. การคมนาคมขนส่ง | 1. ติดตั้งโคมไฟให้ส่องสว่างเพียงพอต่อการมองเห็น เพื่อความปลอดภัยในการจราจรในเวลากลางคืน | ✓ - โครงการจัดให้มีการติดตั้งไฟส่องสว่างบริเวณพื้นที่จอดรถใต้อาคาร รั้วรอบพื้นที่โครงการ เพื่อเพิ่มทัศนวิสัยในการมองเห็นและความปลอดภัยในการจราจรในเวลากลางคืน | ภาพที่ 2.2-9 | - |

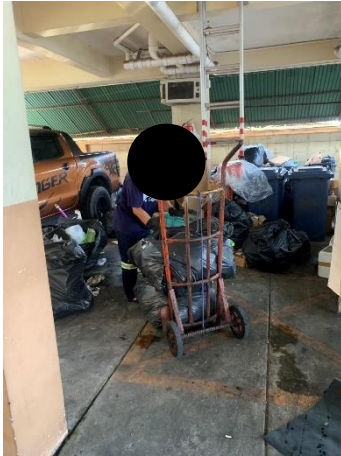
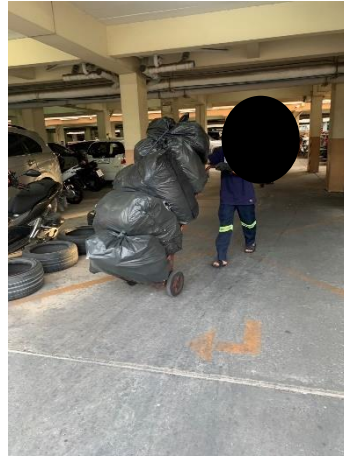
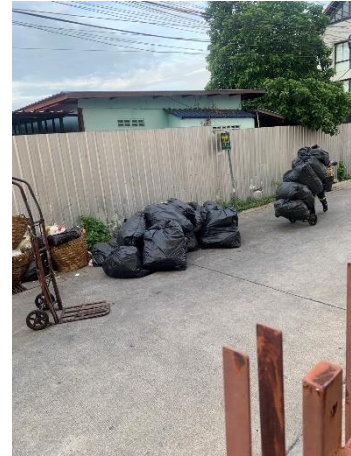
ภาพที่ 2.2-12 การเก็บขนมูลฝอยจากสำนักงานเขต

| องค์ประกอบทางสิ่งแวดล้อม | มาตรการป้องกันและแก้ไขผลกระทบสิ่งแวดล้อม | ผลการปฏิบัติและรายละเอียดการปฏิบัติตามมาตรการฯ<br>✓ = ปฏิบัติ X = ไม่ได้ปฏิบัติ O = ปฏิบัติไม่ได้<br>● = ปฏิบัติได้แต่ไม่มีประสิทธิภาพ ●● = ยังไม่ถึงเวลาปฏิบัติ | เอกสารอ้างอิง | ปัญหา/อุปสรรค/แนวทางแก้ไข |
|---|---|---|---|---|
| | 5. ต้องเปลี่ยนภาชนะรองรับมูลฝอยใบใหม่ทันทีเมื่อเกิดการชำรุดหรือใช้การไม่ได้ทันที | ✓ - โครงการจัดให้มีแม่บ้านคอยตรวจสอบถังมูลฝอยอย่างสม่ำเสมอ หากพบว่ามีการชำรุดจะดำเนินการเปลี่ยนใหม่ทันที | ภาพที่ 2.2-6<br>ภาพที่ 2.2-12 | - |
| | 7. ต้องซ่อมแซมและบำรุงรักษากลังรองรับมูลฝอยให้มีสภาพที่สามารถใช้ได้ตลอดเวลา | ✓ - โครงการจัดให้มีแม่บ้านคอยตรวจสอบถังมูลฝอยอย่างสม่ำเสมอ หากพบว่ามีการชำรุดจะดำเนินการเปลี่ยนใหม่ทันที | ภาพที่ 2.2-6<br>ภาพที่ 2.2-12 | - |

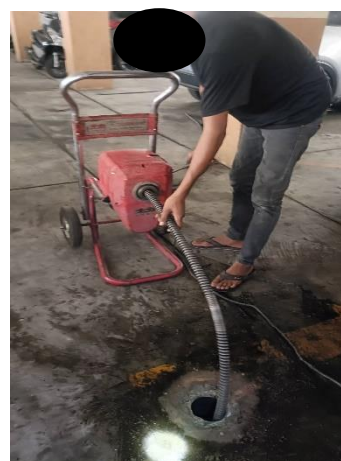
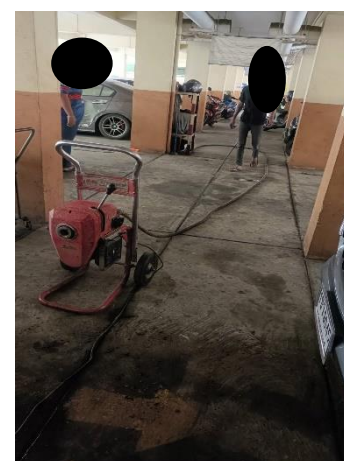
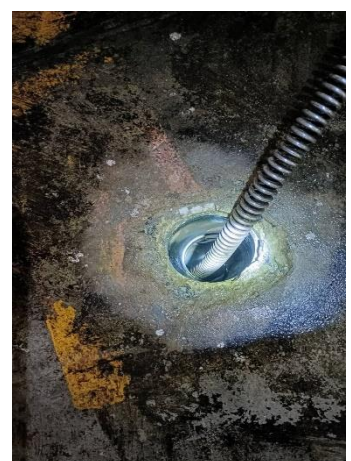
ภาพที่ 2.2-14 การสูบตะกอนจากระบบบำบัดน้ำเสีย

| องค์ประกอบทางสิ่งแวดล้อม | มาตรการป้องกันและแก้ไขผลกระทบสิ่งแวดล้อม | ผลการปฏิบัติและรายละเอียดการปฏิบัติตามมาตรการฯ<br>✓ = ปฏิบัติ X = ไม่ได้ปฏิบัติ O = ปฏิบัติไม่ได้<br>● = ปฏิบัติได้แต่ไม่มีประสิทธิภาพ ●● = ยังไม่ถึงเวลาปฏิบัติ | เอกสารอ้างอิง | ปัญหา/อุปสรรค/แนวทางแก้ไข |
|---|---|---|---|---|
| 2. คุณภาพน้ำ (ต่อ) | 11. ต้องดำเนินการสูบน้ำออกจากระบบบำบัดน้ำเสียของอาคารอย่างน้อย 2.5 เดือน/ครั้ง ตามลำดับ ในบ่อบำบัดน้ำเสีย เพื่อเพิ่มประสิทธิภาพของระบบบำบัดน้ำเสีย | ✓ - โครงการจัดให้มีการสูบน้ำออกจากระบบบำบัดน้ำเสีย ปีละ 1 ครั้ง ทั้งนี้ ทางโครงการจัดให้มีเจ้าหน้าที่คอยตรวจสอบปริมาณตะกอนส่วนเกินในระบบบำบัดน้ำเสียอยู่เสมอ หากพบว่าการสะสมในปริมาณที่มากจะดำเนินการสูบน้ำออกทันที | ภาพที่ 2.2-14 | - |
