ผลการปฏิบัติตามมาตรการป้องกัน
และแก้ไขผลกระทบสิ่งแวดล้อม

โครงการ ดิคอนโด นครระยอง ตั้งอยู่ที่ถนนสุขุมวิท ตำบลเนินพระ อำเภอเมืองระยอง จังหวัดระยอง เป็นโครงการอาคารอยู่อาศัยรวม (อาคารชุด) ดำเนินการโดย บริษัท เอ็น อี ดี แมเนจเม้นท์ จำกัด (ปัจจุบันบริษัท เอ็น อี ดี แมเนจเม้นท์ จำกัด ได้โอนอาคารให้แก่นิติบุคคลแล้ว) โดยโครงการดังกล่าวได้ออกแบบให้มีลักษณะเป็น อาคารอยู่อาศัยรวม (อาคารชุด) ประกอบด้วย อาคารพักอาศัยสูง 8 ชั้น จำนวน 3 อาคาร (อาคาร A, B และ C) และอาคาร CLUB HOUSE สูง 2 ชั้น จำนวน 1 อาคาร มีจำนวนห้องพักอาศัย 575 ห้อง โดยโครงการได้จัดทำ รายงานการประเมินผลกระทบสิ่งแวดล้อมและได้ผ่านการพิจารณาเห็นชอบรายงานฯ ตามหนังสือจากสำนักงานนโยบายและแผนทรัพยากรธรรมชาติและสิ่งแวดล้อม เลขที่ ทส 1009.5/2078 ลงวันที่ 28 กุมภาพันธ์ 2557 โดย หนังสือเห็นชอบได้กำหนดมาตรการป้องกันและแก้ไขผลกระทบสิ่งแวดล้อมและมาตรการติดตามตรวจสอบผลกระทบสิ่งแวดล้อมเพื่อเป็นแนวทางให้โครงการปฏิบัติ รวมไปถึงเสนอรายงานผลการปฏิบัติตามมาตรการฯ ต่อ หน่วยงานอนุญาตและหน่วยงานที่เกี่ยวข้อง รวมทั้งสำนักงานนโยบายและแผนทรัพยากรธรรมชาติและสิ่งแวดล้อม (สผ.) ทุก 6 เดือนนั้น

ตารางที่ 2.2-1 มาตรการป้องกันและแก้ไขผลกระทบสิ่งแวดล้อมโครงการ ดีคอนโด นครระยอง (ระยะดำเนินการ)

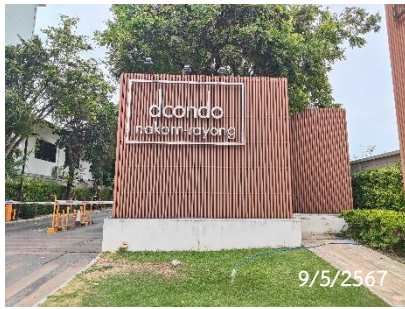
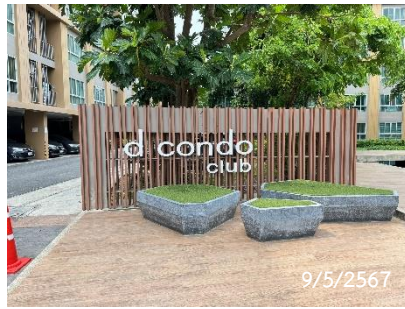
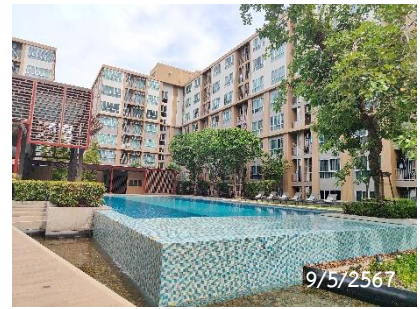
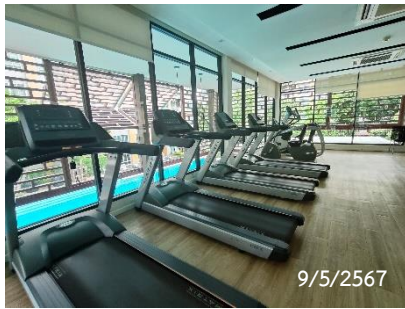
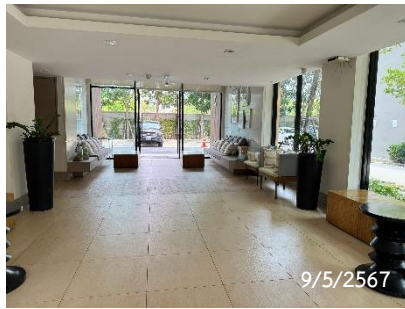
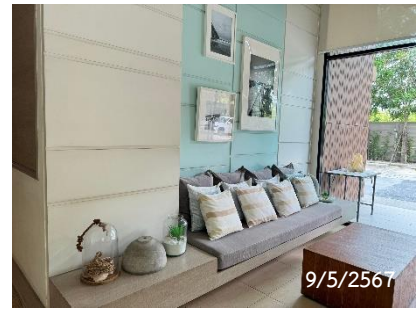
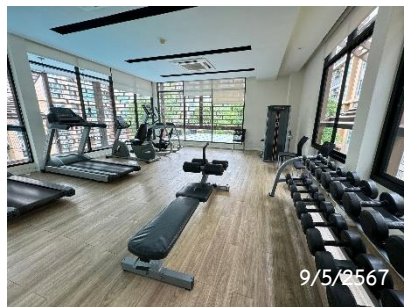
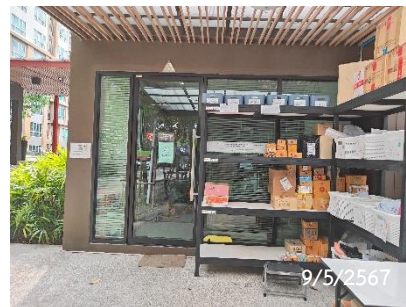
ภาพที่ 2.2-1 สภาพพื้นที่ปัจจุบัน

1. ทรัพยากรสิ่งแวดล้อมทางกายภาพ				
1.1 สภาพภูมิประเทศ	1. ดูแลรักษาพื้นที่จัดภูมิทัศน์ภายในโครงการให้มีความสะอาดและเป็นระเบียบเรียบร้อยอยู่เสมอ	✓ - โครงการจัดให้มีเจ้าหน้าที่ดูแลพื้นที่ภายในโครงการให้มีความสะอาดและเป็นระเบียบเรียบร้อยอยู่เสมอ	ภาพที่ 2.2-1 เอกสารแนบ 3	-

3. เลือกใช้วัสดุที่ช่วยลดค่าความร้อนให้กับอาคาร สำหรับส่วนตัวอาคารด้านนอกที่เป็นกระจกเลือกใช้กระจกตัดแสงเพื่อป้องกันความร้อนที่จะเข้าสู่อาคาร และป้องกันผลกระทบจากการสะท้อนแสงอาทิตย์	✓ - โครงการมีการเลือกใช้วัสดุที่ช่วยลดค่าความร้อนให้กับอาคาร และเลือกใช้กระจกตัดแสงเพื่อป้องกันความร้อนที่จะเข้าสู่อาคารและป้องกันผลกระทบจากการสะท้อนแสงอาทิตย์	ภาพที่ 2.2-1	-

1.3 การบดบังลม และแสงแดด	1. ออกแบบวางผังอาคารโดยจัดพื้นที่ว่างโดยรอบอาคารประมาณร้อยละ 64.46 ของพื้นที่ดิน และเว้นระยะห่างระหว่างอาคารทุกอาคารของโครงการ อย่างน้อย 6 เมตร เพื่อเปิดให้ลมและแสงแดดไหลผ่านได้	✓	- โครงการมีการออกแบบผังอาคารให้มีพื้นที่ว่างรอบอาคารประมาณร้อยละ 64.46 ของพื้นที่ดิน และเว้นระยะห่างระหว่างอาคารทุกอาคาร อย่างน้อย 6 เมตร เพื่อเปิดให้ลมและแสงแดดไหลผ่านได้ ซึ่งได้รับการตรวจสอบจากหน่วยงานที่เกี่ยวข้องเรียบร้อยแล้ว	ภาพที่ 2.2-1	-

2. จัดให้มีรั้วโดยรอบพื้นที่โครงการ เพื่อป้องกันไม่ให้ดินจากโครงการไหลไปยังพื้นที่ข้างเคียงในช่วงที่ฝนตก	✓	- โครงการจัดให้มีรั้วโดยรอบพื้นที่โครงการและปลูกต้นไม้ตลอดแนวเขตที่ดิน เพื่อป้องกันไม่ให้ดินจากโครงการไหลไปยังพื้นที่ข้างเคียง	ภาพที่ 2.2-1	-

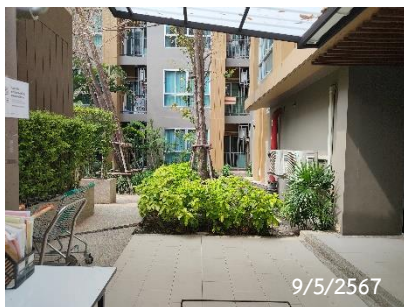
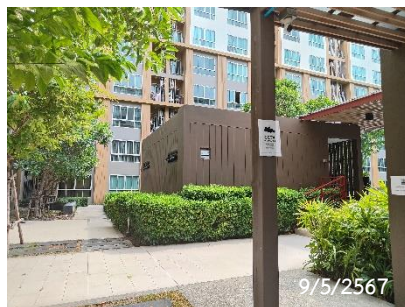
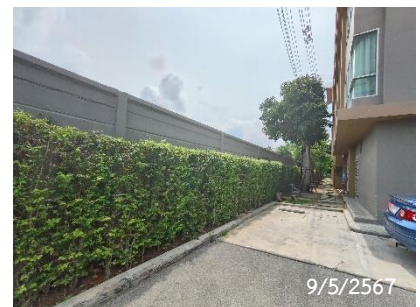
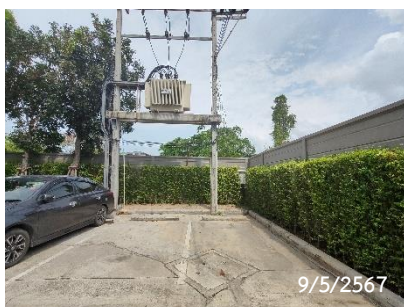
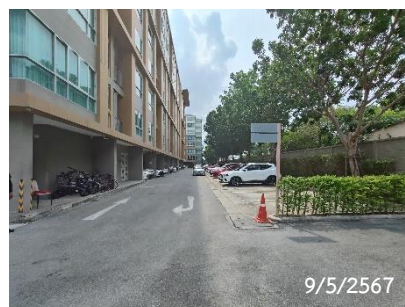
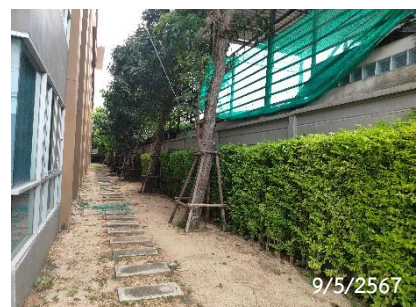
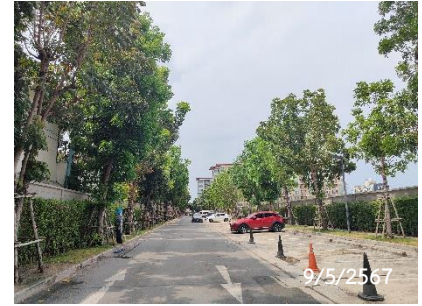
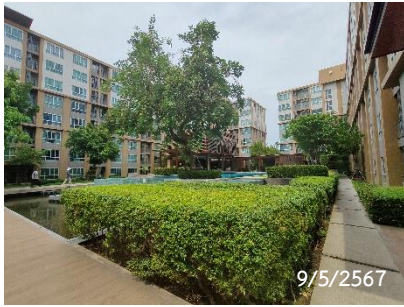
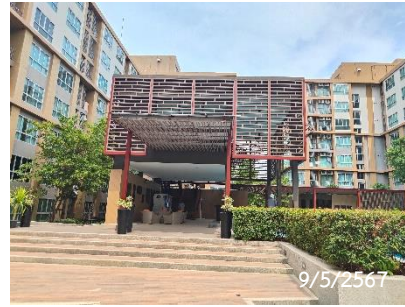
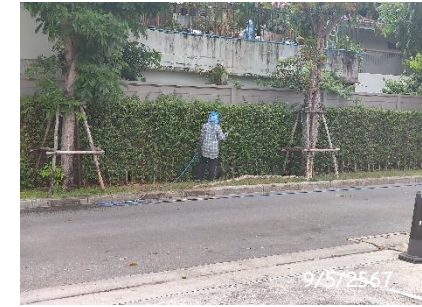
ภาพที่ 2.2-2 พื้นที่สีเขียว

1.2 สภาพภูมิอากาศและอุตุนิยมวิทยา	1. จัดปลูกต้นไม้บริเวณที่ว่างของอาคาร เพื่อให้อากาศเกิดการหมุนเวียนและช่วยลดความร้อนให้กับโครงการและพื้นที่ใกล้เคียง	✓ - โครงการจัดให้มีการปลูกต้นไม้บริเวณที่ว่างของอาคาร เพื่อให้อากาศเกิดการหมุนเวียนและช่วยลดความร้อนให้กับโครงการ	ภาพที่ 2.2-2	-

2. ปลูกไม้ยืนต้นบริเวณพื้นที่สีเขียวของโครงการ จำนวน 2,032.83 ตร.ม. เพื่อช่วยดูดซับความร้อนที่ระบายจากการใช้เครื่องปรับอากาศของโครงการ	✓ - โครงการจัดให้มีพื้นที่สีเขียวภายในโครงการ ประมาณ 2,032.83 ตร.ม. เพื่อช่วยดูดซับความร้อนที่ระบายจากการใช้เครื่องปรับอากาศของโครงการ	ภาพที่ 2.2-2	-

4. ประชาสัมพันธ์ให้ผู้พักอาศัยในโครงการปลูกต้นไม้ไว้บริเวณระเบียงของห้องพัก เพื่อดูดซับความร้อนที่ถูกระบายออกมาจากเครื่องปรับอากาศ โดยกำหนดห้ามไม่ให้วางกระถางต้นไม้บริเวณขอบระเบียง เพราะอาจพลัดตกลงด้านล่างทำให้เกิดอันตรายต่อผู้อื่น	✓ - โครงการจัดให้มีพื้นที่สีเขียวภายในโครงการเพื่อดูดซับความร้อนที่ถูกระบายออกมาจากเครื่องปรับอากาศ แต่ยังไม่มีการประชาสัมพันธ์ให้ผู้พักอาศัยของโครงการปลูกต้นไม้ไว้บริเวณระเบียงของห้องพักเนื่องจากบริเวณระเบียงห้องมีพื้นที่ที่จำกัด	ภาพที่ 2.2-2	-

- คุณภาพอากาศ (ต่อ)	3. จัดให้มีพื้นที่สีเขียวขนาด 2,032.83 ตร.ม. ปลูกลงไม้ยืนต้นที่มีอัตราการสังเคราะห์แสงสูง ในการดูดซับก๊าซคาร์บอนไดออกไซด์ที่ระบายจากท่อไอเสียของรถยนต์ภายในโครงการ และจัดปลูกไม้ยืนต้นบริเวณเขตที่ดินเพื่อป้องกันการกระจายของมลพิษออกไปสู่พื้นที่ใกล้เคียง	✓	- โครงการจัดให้มีพื้นที่สีเขียวภายในโครงการ ประมาณ 2,032.83 ตร.ม. เพื่อช่วยดูดซับก๊าซคาร์บอนไดออกไซด์ที่ระบายจากท่อไอเสียของรถยนต์ภายในโครงการและป้องกันการกระจายของมลพิษออกไปสู่พื้นที่ใกล้เคียง	ภาพที่ 2.2-2	-

1.7 ทรัพยากรดิน	1. จัดปลูกต้นไม้ปกคลุมดินบริเวณที่ว่าง เพื่อยึดอนุภาคดินไม่ให้ชะล้างไปยังพื้นที่ข้างเคียงได้	✓	- โครงการจัดให้มีการปลูกต้นไม้และพืชคลุมดินบริเวณที่ว่างภายในโครงการ เพื่อยึดอนุภาคดินไม่ให้ชะล้างไปยังพื้นที่ข้างเคียงได้	ภาพที่ 2.2-2	-

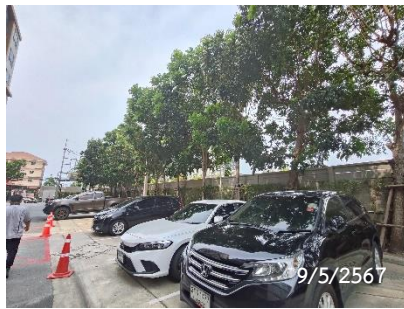
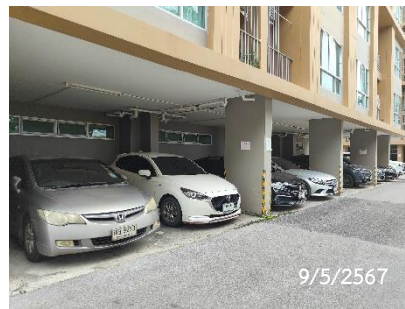
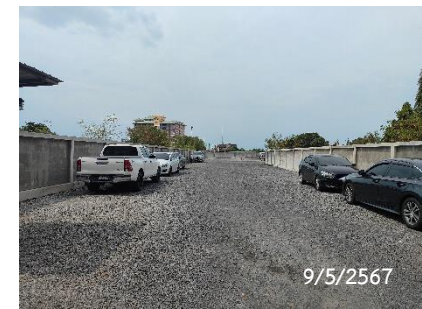
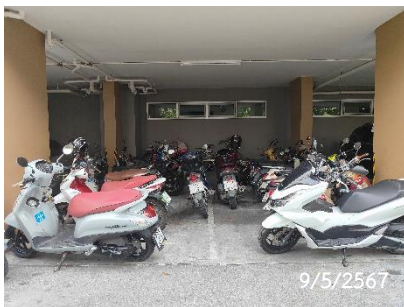
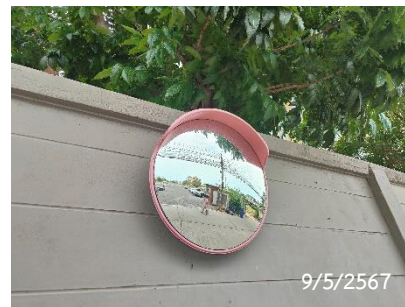
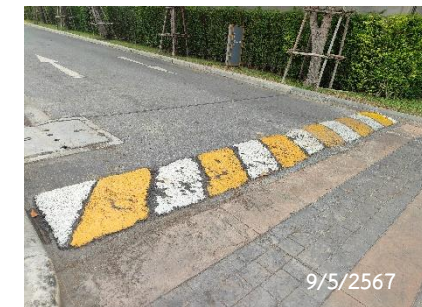
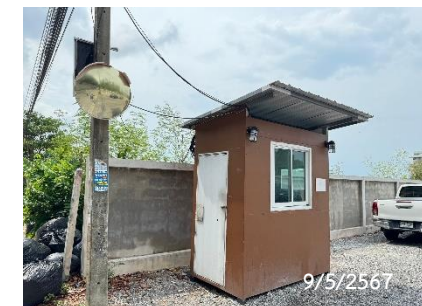
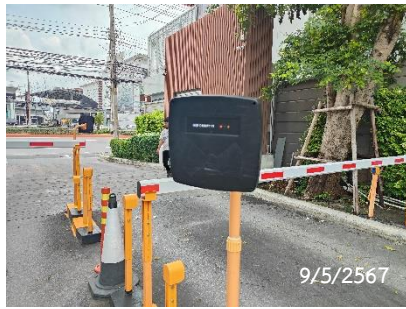
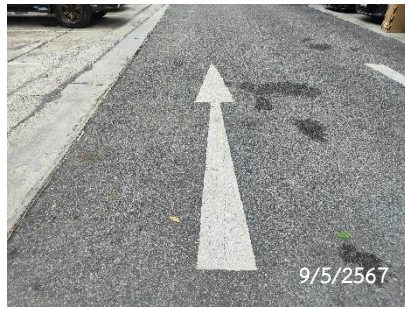
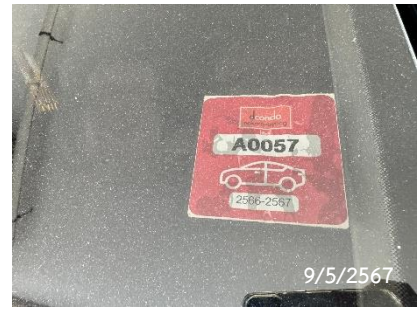
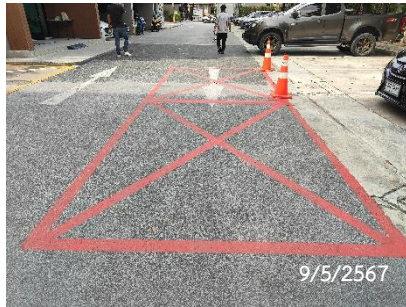
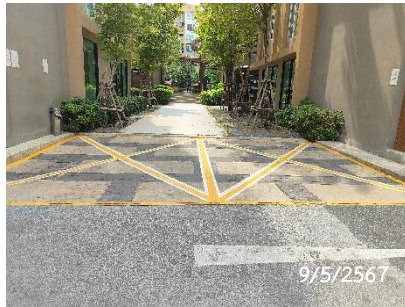
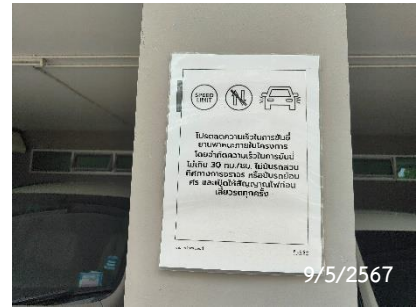
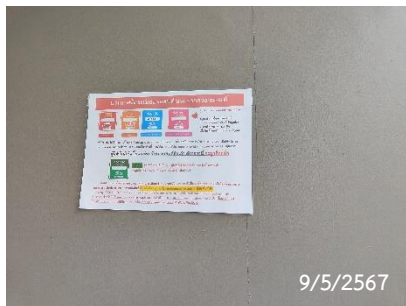
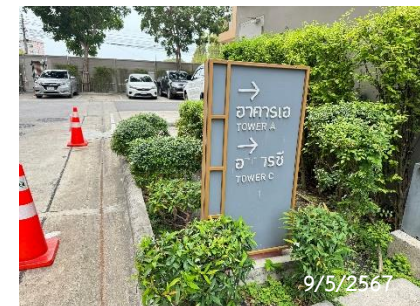
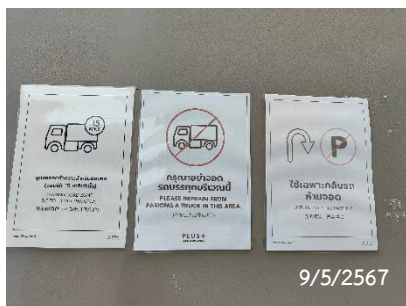
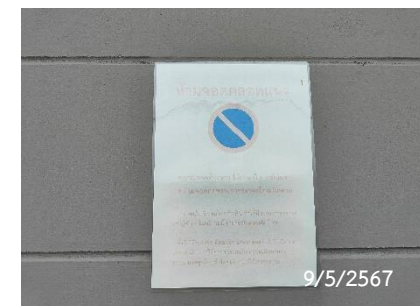
ภาพที่ 2.2-3 ระบบจราจรภายในโครงการ

2. จัดระบบการจราจรภายในโครงการให้ชัดเจน ได้แก่ กำหนดทิศทางการเดินทางรถที่ชัดเจนแบ่งเลนรถพร้อมลูกศร การติดป้ายสัญญาณจราจร ติดป้ายจำกัดความเร็วของรถยนต์ เป็นต้น	✓ - โครงการจัดให้มีการติดตั้งป้ายและสัญลักษณ์จราจรบนพื้นทางให้เห็นชัดเจน เพื่อไม่ให้ผู้ขับขี่เกิดความสับสน และทำให้การเคลื่อนตัวของรถในโครงการและบริเวณทางเข้า-ออกโครงการสามารถทำได้อย่างดีและปลอดภัย	ภาพที่ 2.2-3	-

3. จัดให้มีเจ้าหน้าที่คอยควบคุมและอำนวยความสะดวกบริเวณทางเข้า-ออกด้านหน้าโครงการ สำหรับรถยนต์ของบุคคลภายนอกและรถยนต์สาธารณะที่เข้ามาภายในพื้นที่โครงการ	✓ - โครงการจัดให้มีเจ้าหน้าที่รักษาความปลอดภัยบริเวณทางเข้า-ออกโครงการ เพื่ออำนวยความสะดวกด้านการจราจรบริเวณหน้าโครงการตลอด 24 ชั่วโมง	ภาพที่ 2.2-3	-

3.2 การคมนาคมขนส่ง (ต่อ)	4. จัดให้มีเจ้าหน้าที่หรือยามรักษาความปลอดภัย คอยควบคุมดูแลระบบจราจรบริเวณทางเข้า-ออก โครงการไม่ให้ส่งผลกระทบต่อรถทางตรงบนถนน สาธารณะที่เชื่อมต่อกับทางเข้า-ออกของโครงการ โดยเฉพาะช่วงเวลาเร่งด่วนเช้าและเย็น	✓	- โครงการจัดให้มีเจ้าหน้าที่รักษาความปลอดภัยบริเวณทางเข้า-ออกโครงการ คอยอำนวยความสะดวกด้านการจราจรบริเวณหน้าโครงการ เพื่อป้องกันไม่ให้เกิดการจราจรติดขัดในเวลาเร่งด่วน	ภาพที่ 2.2-3	-

6. จัดให้มีคันชะลอความเร็วบนถนนภายในโครงการ และบริเวณทางเข้า-ออกโครงการ เพื่อเพิ่มความปลอดภัยด้านการจราจรภายในโครงการและผู้ใช้รถใช้ถนนที่ผ่านบริเวณด้านหน้าโครงการ	✓	- โครงการจัดให้มีการติดตั้งคันชะลอความเร็วบนถนนภายในโครงการ และติดตั้งไม้กั้นจราจรไว้บริเวณทางเข้า-ออกโครงการ เพื่อความปลอดภัยต่อผู้ใช้รถบริเวณหน้าโครงการ	ภาพที่ 2.2-3	-

7. จัดให้มีเจ้าหน้าที่หรือยามคอยดูแลและตรวจสอบ ป้ายสัญญาณจราจรต่างๆ รวมถึงคันชะลอความเร็วให้อยู่ในสภาพที่ดีอยู่เสมอ	✓	- โครงการจัดให้มีเจ้าหน้าที่ของโครงการตรวจสอบป้ายจราจรต่างๆ และคันชะลอความเร็วให้อยู่ในสภาพที่ดีอยู่เสมอ	ภาพที่ 2.2-3	-

8. จัดเจ้าหน้าที่ดูแลและคอยอำนวยความสะดวกในการจอดรถยนต์ภายในโครงการและห้ามมิให้ผู้พักอาศัยนำรถไปจอดด้านนอกโครงการริมถนนสาธารณะเด็ดขาด	✓	- โครงการจัดให้มีเจ้าหน้าที่รักษาความปลอดภัยคอยอำนวยความสะดวกในการจอดรถยนต์ภายในโครงการ และคอยตรวจสอบไม่ให้เกิดการกีดขวางบริเวณด้านหน้าโครงการ	ภาพที่ 2.2-3	-

3.2 การคมนาคมขนส่ง (ต่อ)	มาตรการบริหารจัดการที่จอดรถของโครงการ 1. กำหนดให้ผู้พักอาศัยของโครงการที่ต้องการนำรถเข้ามาจอดภายในโครงการให้มาทำบัตรจอดรถหรือสติ๊กเกอร์ (ซึ่งโครงการจัดให้มีจำนวนเท่ากับจำนวนห้องพัก โดยต้องประชาสัมพันธ์ให้ลูกค้าได้รับทราบ ข้อจำกัดในเรื่องที่จอดรถก่อนการตัดสินใจซื้อห้องชุด) และไม่มีกำหนดที่จอดรถประจำ ซึ่งจะทำให้มีการหมุนเวียนพื้นที่จอดรถได้เพิ่มมากขึ้นมากกว่าแบบกำหนดที่จอดรถ	✓	- โครงการจัดให้มีสติ๊กเกอร์ติดรถยนต์สำหรับผู้พักอาศัยของโครงการ และไม่มีกำหนดที่จอดรถประจำ ซึ่งจะทำให้มีการหมุนเวียนพื้นที่จอดรถได้เพิ่มมากขึ้นมากกว่าแบบกำหนดที่จอดรถ โดยเจ้าของโครงการได้มีการประชาสัมพันธ์ให้ลูกค้าได้รับทราบข้อจำกัดในเรื่องที่จอดรถก่อนการตัดสินใจซื้อห้องชุด	ภาพที่ 2.2-3	-

2. จัดให้มีที่จอดรถสำหรับผู้มาติดต่อภายในโครงการ โดยกำหนดให้มีช่วงเวลาที่เป็นที่จอดรถสาธารณะที่เหมาะสมตามสถานการณ์ที่เกิดขึ้นจริง พร้อมทั้งประชาสัมพันธ์ให้ผู้พักอาศัยได้รับทราบอย่างทั่วถึง	✓	- โครงการจัดให้มีที่จอดรถสำหรับผู้มาติดต่อภายในโครงการ พร้อมทั้งประชาสัมพันธ์ให้ผู้พักอาศัยได้รับทราบอย่างทั่วถึง	ภาพที่ 2.2-3	-

3. จัดให้มีบัตรอนุญาตจอดรถชั่วคราวสำหรับผู้มาติดต่อผู้พักอาศัยในโครงการ โดยไม่คิดค่าใช้จ่ายในการจอดรถในที่จอดรถไม่เกิน 2 ชม. หากจอดนานกว่านั้นจะคิดอัตราค่าจอดรถตามกฎหมายที่นิติบุคคลอาคารชุดของโครงการจะกำหนดเพื่อเป็นการจำกัดรถของบุคคลภายนอกโครงการที่เข้ามาจอดรถในพื้นที่โครงการ	✓	- โครงการกำหนดให้มีแลกบัตรอนุญาตจอดรถชั่วคราวสำหรับผู้มาติดต่อผู้พักอาศัยในโครงการโครงการ โดยไม่คิดค่าใช้จ่ายในการจอดรถในที่จอดรถไม่เกิน 2 ชั่วโมง หากจอดนานกว่านั้นจะคิดอัตราค่าจอดรถ 20 บาท/ชั่วโมง	ภาพที่ 2.2-3	-

3.2 การคมนาคมขนส่ง (ต่อ)	4. จัดเจ้าหน้าที่ดูแลการจอดรถยนต์ภายในโครงการและห้ามไม่ให้ผู้พักอาศัยนำรถไปจอดด้านนอก โครงการริมถนนสาธารณะโดยเด็ดขาด	✓	- โครงการจัดให้มีเจ้าหน้าที่รักษาความปลอดภัยคอยอำนวยความสะดวกในการจอดรถยนต์ภายในโครงการ และคอยตรวจสอบไม่ให้มีรถจอดกีดขวางบริเวณด้านหน้าโครงการ	ภาพที่ 2.2-3	-

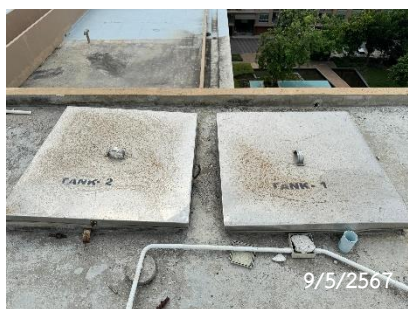
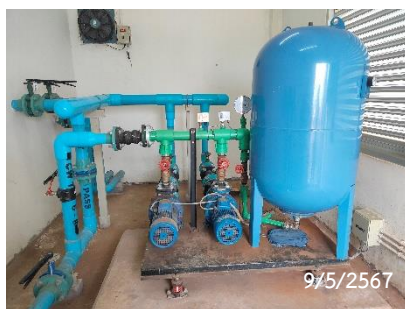
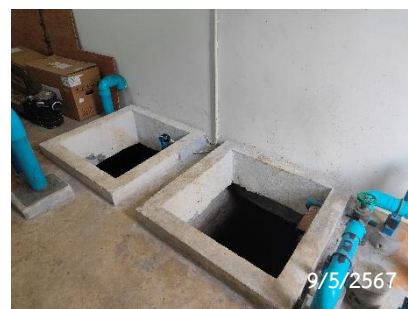
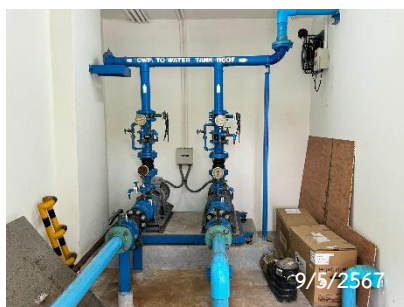
ภาพที่ 2.2-4 ระบบน้ำใช้ในโครงการ

3.3 การใช้น้ำ	1. ทำความสะอาดถังสำรองน้ำปีละ 1 ครั้ง และในการทำความสะอาดถังสำรองน้ำจะทำให้ในช่วงเวลาที่ผู้พักอาศัยออกไปทำงานเพื่อไม่ให้กระทบกับผู้น้ำภายในโครงการ	✓	- โครงการจัดให้มีการล้างถังเก็บน้ำภายในโครงการ ปีละ 1 ครั้ง	เอกสารแนบ 3	-
	มาตรการอนุรักษ์น้ำในส่วนของโครงการ 1. จัดให้มีถังสำรองน้ำไว้ใช้ประจำแต่ละอาคาร โดยมีปริมาตรน้ำความจุรวมทั้งสิ้น 414.60 ลบ.ม. ซึ่งสามารถสำรองน้ำได้ไม่น้อยกว่า 1 วัน	✓	- โครงการจัดให้มีถังเก็บน้ำขึ้นใต้ดิน จำนวน 1 ถัง/อาคาร และถังเก็บน้ำชั้นดาดฟ้า จำนวน 1 ถัง/อาคาร เพื่อสำรองน้ำไว้ใช้ในโครงการ	ภาพที่ 2.2-4	-

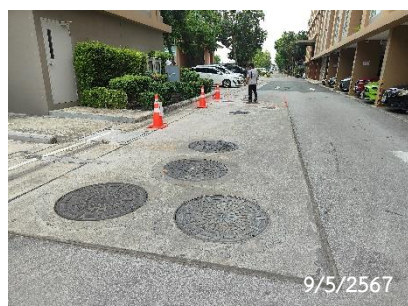
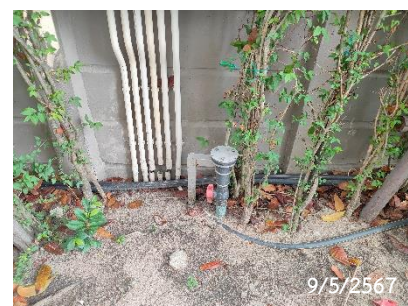
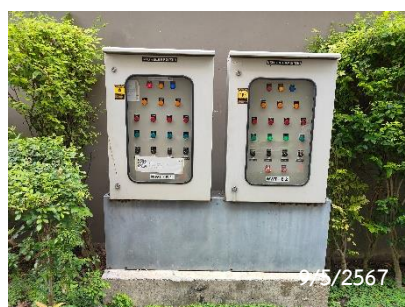
ภาพที่ 2.2-5 ระบบบำบัดน้ำเสียภายในโครงการ

1.8 แหล่งน้ำผิวดินและคุณภาพน้ำ	1. จัดให้มีระบบบำบัดน้ำเสียของโครงการออกเป็น 2 ส่วน (1) ส่วนอาคาร A ถึง อาคาร C ใช้ระบบบำบัดน้ำเสียชนิดตะกอนเร่งแบบกวนสมบูรณ์ และ (2) ส่วน CLUB HOUSE และห้องพักขยะใช้ระบบบำบัดน้ำเสียชนิดเติมอากาศ	✓	- โครงการจัดให้มีระบบบำบัดน้ำเสียไว้ในพื้นที่โครงการ 3 ชุด แบ่งเป็นระบบบำบัดน้ำเสียอาคาร A ระบบบำบัดน้ำเสียอาคาร B และระบบบำบัดน้ำเสียอาคาร C	ภาพที่ 2.2-5	-

2. จัดให้มีการกำจัดก๊าซเรือนกระจก (มีเทน) ด้วยการใช้อุณหภูมิที่มีอยู่ในดิน โดยต่อท่อระบายก๊าซไปยัง พื้นที่บำบัดก๊าซมีเทน ซึ่งบำบัดด้วยปุ๋ยหมักพร้อมใช้งาน (Mature Compost) ขนาด 5.80 ตร.ม. ที่โครงการจัดเตรียมไว้ และการปลูกต้นไม้ไว้ด้านบนของพื้นที่บำบัดก๊าซมีเทน	✓	- โครงการไม่มีการติดตั้งถังเก็บก๊าซมีเทนที่เกิดจากการบำบัดน้ำเสีย แต่มีการติดตั้งระบบเติมอากาศ โดยต่อท่อระบายอากาศเพื่อรวบรวมก๊าซมีเทนเข้ามาที่กล่องเติมอากาศ เพื่อผสมอากาศเข้าไปทำให้ก๊าซมีเทนเจือจางก่อนปล่อยออกภายนอก	ภาพที่ 2.2-5	-

3. จัดให้มีการกำจัดละอองน้ำเสีย (Aerosol) ด้วยการใช้งัดกละอองฝอย ทั้งนี้ต้องต่อท่อระบายอากาศ เพื่อนำละอองน้ำเสีย (Aerosol) ที่เกิดจากระบบบำบัดน้ำเสียแต่ละอาคาร ไปยังถังดักกละอองน้ำเสีย จำนวน 2 ชุด/อาคาร สามารถเก็บกักปริมาณละอองน้ำเสีย (Aerosol) ที่เกิดขึ้นทั้งหมดของโครงการได้	✓	- โครงการจัดให้มีถังดักน้ำเสีย Aerosol โดยวิธีการต่อท่อเพื่อรวบรวมผ่านชั้นกรอง ก่อนระบายออกบริเวณชั้นดาดฟ้าของโครงการ ทั้งนี้ พื้นที่ติดกับโครงการส่วนใหญ่เป็นพื้นที่ว่างเปล่า ละอองน้ำเสียที่ระบายออกมาจึงไม่ส่งผลกระทบต่อพื้นที่ข้างเคียง	ภาพที่ 2.2-5	-

5. ต้องมีการติดตามตรวจสอบระบบบำบัดน้ำเสียให้มีประสิทธิภาพที่ดีอยู่เสมอ โดยจัดให้มีช่างซ่อมแซมบำรุงดูแลรักษาระบบบำบัดน้ำเสีย	✓	- โครงการจัดให้มีเจ้าหน้าที่ที่มีความรู้ความชำนาญ ดูแลรักษาและควบคุมระบบบำบัดน้ำเสียของโครงการทุกวัน เพื่อให้ระบบทำงานได้อย่างต่อเนื่องและมีประสิทธิภาพ	ภาพที่ 2.2-5 เอกสารแนบ 3	-

1.9 แหล่งน้ำใต้ดินและคุณภาพน้ำ	-		-	-	-
2. ทรัพยากรสิ่งแวดล้อมทางชีวภาพ					
2.1 ทรัพยากรชีวภาพบนบก (ป่าไม้และสัตว์ป่า)	-		-	-	-
2.2 ทรัพยากรชีวภาพในแหล่งน้ำ (ทรัพยากรประมง)	1. จัดให้มีระบบบำบัดน้ำเสียของโครงการออกเป็น 2 ส่วน (1) ส่วนอาคาร A ถึง อาคาร C ใช้ระบบบำบัดน้ำเสียชนิดชนิดตะกอนเร่งแบบกวนผสมหมุน และ (2) ส่วน CLUB HOUSE และห้องพักขยะใช้ระบบบำบัดน้ำเสียชนิดเติมอากาศ	✓	- โครงการจัดให้มีระบบบำบัดน้ำเสียไว้ในพื้นที่โครงการ 3 ชุด แบ่งเป็นระบบบำบัดน้ำเสียอาคาร A ระบบบำบัดน้ำเสียอาคาร B และระบบบำบัดน้ำเสียอาคาร C	ภาพที่ 2.2-5	-

2.2 ทรัพยากรชีวภาพในแหล่งน้ำ (ทรัพยากรประมง) (ต่อ)	2. จัดให้มีการกำจัดก๊าซเรือนกระจก (มีเทน) ด้วยการใช้อุจลินทรีย์ที่มีอยู่ในดิน โดยต่อท่อระบายก๊าซไปยังพื้นที่บำบัดก๊าซมีเทน ซึ่งบำบัดด้วยปุ๋ยหมักพร้อมใช้งาน (Mature Compost) ขนาด 5.8 ตร.ม. ที่โครงการจัดเตรียมไว้ และการปลูกต้นไม้ไว้ด้านบนของพื้นที่บำบัดก๊าซมีเทน	✓ - โครงการไม่มีการติดตั้งถังเก็บก๊าซมีเทนที่เกิดจากการบำบัดน้ำเสีย แต่มีการติดตั้งระบบเดิมอากาศ โดยต่อท่อระบายอากาศเพื่อรวบรวมก๊าซมีเทนเข้ามาที่กล่องเดิมอากาศ เพื่อผสมอากาศเข้าไปทำให้ก๊าซมีเทนเจือจางก่อนปล่อยออกภายนอก	ภาพที่ 2.2-5	-

3. จัดให้มีการกำจัดละอองน้ำเสียน้ำ (Aerosol) โดยการใช้ถังดักละอองฝอย ทั้งนี้ทำการต่อท่อระบายอากาศเพื่อนำละอองน้ำเสียน้ำ (Aerosol) ที่เกิดจากระบบบำบัดน้ำเสียแต่ละอาคารไปยังถังดักละอองน้ำเสียจำนวน 2 ชุด/อาคาร สามารถเก็บกักปริมาณ ละอองน้ำเสียน้ำ (Aerosol) ที่เกิดขึ้นทั้งหมดของโครงการได้	✓ - โครงการจัดให้มีการจัดให้มีการบำบัด Aerosol โดยวิธีการต่อท่อเพื่อรวบรวมผ่านชั้นกรอง ก่อนระบายออกบริเวณชั้นดาดฟ้าของโครงการ ทั้งนี้ พื้นที่ติดกับโครงการส่วนใหญ่เป็นพื้นที่ว่างเปล่า ละอองน้ำเสียน้ำที่ระบายออกมาจึงไม่ส่งผลกระทบต่อพื้นที่ข้างเคียง	ภาพที่ 2.2-5	-

5. ต้องมีการติดตามตรวจสอบระบบบำบัดน้ำเสีย ให้มีประสิทธิภาพที่ดีอยู่เสมอ โดยจัดให้มีช่างซ่อมแซมบำรุงดูแลรักษาระบบบำบัดน้ำเสีย	✓ - โครงการจัดให้มีเจ้าหน้าที่ที่มีความรู้ความชำนาญ ดูแลรักษาและควบคุมระบบบำบัดน้ำเสียของโครงการทุกวัน เพื่อให้ระบบทำงานได้อย่างต่อเนื่องและมีประสิทธิภาพ	ภาพที่ 2.2-5 เอกสารแนบ 3	-

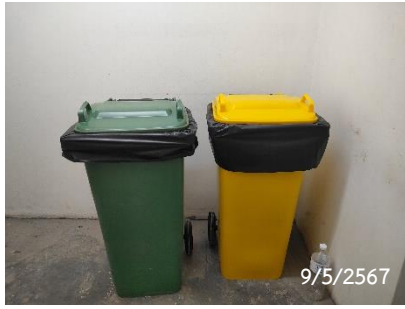
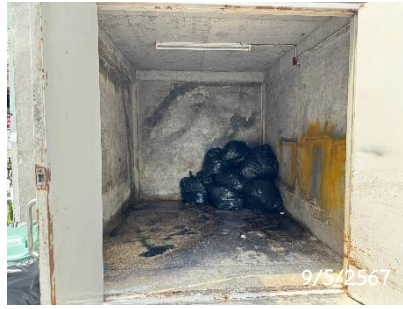
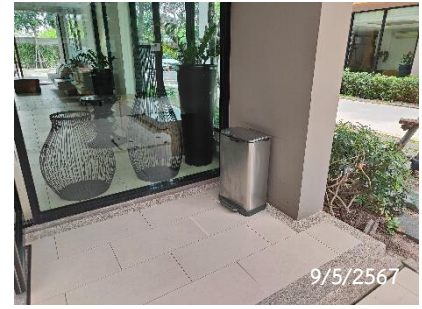
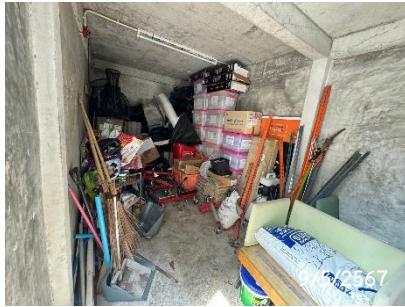
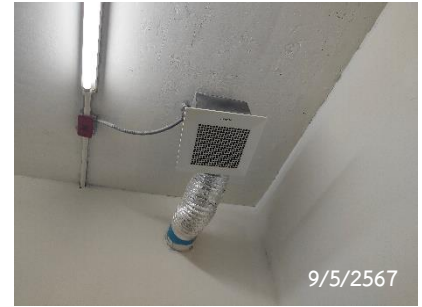
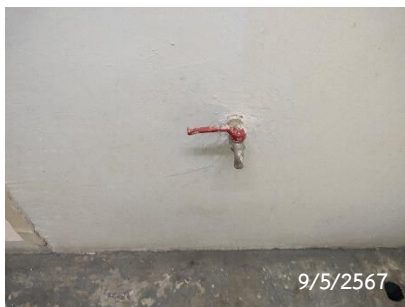
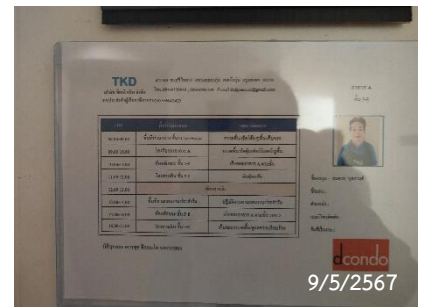
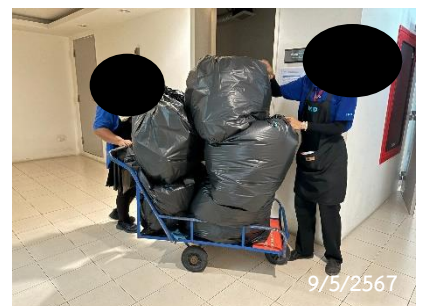
ภาพที่ 2.2-6 ห้องพักมูลฝอยภายในโครงการ

3.6 การจัดการขยะมูลฝอยและสิ่งปฏิกูล	มาตรการด้านการจัดการขยะมูลฝอย 1. จัดตั้งถังรองรับขยะไว้ในห้องพักขยะของแต่ละชั้นพักอาศัยในอาคาร โดยเป็นถังขยะชนิดมีฝาปิดมิดชิดจำนวน 4 ถัง สำหรับขยะเปียก ขยะแห้ง ขยะรีไซเคิล และขยะอันตราย โดยรอกันถังขยะด้วยถุงดำ สำหรับรองรับขยะแต่ละประเภทไว้ภายในห้องพักขยะทุกชั้นของอาคาร	✓ - โครงการจัดให้มีห้องพักขยะประจำชั้นในแต่ละชั้น ภายในตึกถึงรองรับมูลฝอย 2 ถัง ได้แก่ ถังขยะทั่วไป และถังขยะรีไซเคิล โดยรอกันถังขยะด้วยถุงดำ สำหรับรองรับขยะแต่ละประเภทไว้ภายในห้องพักขยะทุกชั้นของอาคาร	ภาพที่ 2.2-6	-

2. จัดให้ห้องขยะรวม แบ่งเป็น 3 ห้อง คือ ห้องพักขยะแห้ง สำหรับขยะทั่วไป ห้องพักขยะเปียกสำหรับเศษอาหาร มีความจุประมาณ 13.125 ลบ.ม. และ 18.0 ลบ.ม. ตามลำดับ ส่วนห้องพักขยะอันตรายมีขนาดพื้นที่ 3.5 ตารางเมตร	✓ - โครงการจัดให้มีห้องพักขยะรวม แบ่งเป็น 3 ห้อง ได้แก่ ห้องพักขยะแห้ง ห้องพักขยะเปียก และห้องพักขยะอันตราย	ภาพที่ 2.2-6	-

3.6 การจัดการขยะมูลฝอยและสิ่งปฏิกูล (ต่อ)	3. ติดป้ายประชาสัมพันธ์ให้ผู้พักอาศัยภายในโครงการคัดแยกขยะเปียก ขยะแห้ง ขยะอันตราย และขยะรีไซเคิล ก่อนทิ้งลงถังรองรับขยะ	✓ - โครงการมีการประชาสัมพันธ์ให้ผู้พักอาศัยในโครงการทำการแยกขยะก่อนนำมาทิ้งทุกครั้ง	ภาพที่ 2.2-6	-

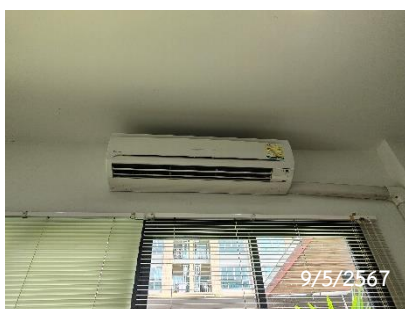
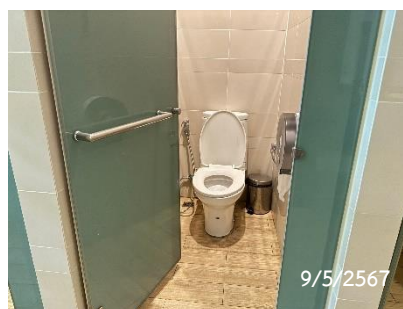
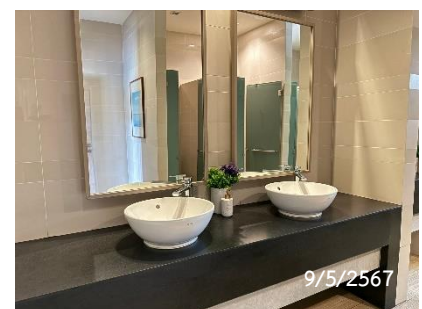
ภาพที่ 2.2-11 สุขภัณฑ์ประหยัดน้ำและเครื่องใช้ไฟฟ้าประหยัดพลังงาน

2. เลือกใช้สุขภัณฑ์ที่ช่วยประหยัดน้ำ เช่น ฝักบัวและก๊อกน้ำประหยัดน้ำ และชักโครกแบบประหยัดน้ำ หรือแบบถัง 3/6 ลิตร (มีปุ่มกด 2 ปุ่ม ปุ่มเล็กสำหรับล้างปัสสาวะใช้ปริมาณน้ำ 3 ลิตร และปุ่มใหญ่ สำหรับล้างอุจจาระใช้ปริมาณน้ำ 6 ลิตร) เป็นต้น	✓	- โครงการเลือกใช้สุขภัณฑ์ที่ช่วยประหยัดน้ำภายในโครงการ เช่น ฝักบัว ก๊อกน้ำ และชักโครกแบบประหยัดน้ำ	ภาพที่ 2.2-11	-

3.4 การใช้ไฟฟ้า	มาตรการอนุรักษ์พลังงานที่เจ้าของโครงการต้องปฏิบัติ ระบบไฟฟ้าแสงสว่าง 1. รับเปลี่ยนอุปกรณ์ไฟฟ้าเมื่อครบอายุการใช้งานและตรวจสอบบำรุงระบบไฟฟ้าอย่างสม่ำเสมอ 2. กำหนดช่วงเวลาการเปิด-ปิดไฟบริเวณพื้นที่ส่วนกลางให้เหมาะสมกับช่วงเวลาที่ใช้งาน	✓	- โครงการจัดให้มีเจ้าหน้าที่คอยตรวจสอบอายุการใช้งานอุปกรณ์ไฟฟ้าภายในโครงการให้สามารถใช้งานได้อย่างมีประสิทธิภาพอยู่เสมอ และกำหนดช่วงเวลาการเปิด-ปิดไฟบริเวณพื้นที่ส่วนกลางต่างๆ	ภาพที่ 2.2-12	-
	ระบบปรับอากาศ 1. เลือกใช้เครื่องปรับอากาศที่ประหยัดไฟเบอร์ 5 โดยเครื่องปรับอากาศขนาดเล็กต้องมีค่าสัมประสิทธิ์สมรรถนะ 3.22 วัดต่อวัตต์ หรืออัตราส่วนประสิทธิภาพพลังงาน 11 ปี ที่ยู่ต่อชั่วโมงต่อวัตต์ และไม่ใช้สาร CFC 2. ติดตั้งฉนวนหุ้มท่อลมมีความหนาให้เพียงพอและเหมาะสมเพื่อลดการสูญเสียพลังงาน เนื่องจากความร้อนไหลเข้าท่อน้ำเย็นและท่อลมเย็น	✓	- โครงการเลือกใช้เครื่องปรับอากาศที่มีฉลากประหยัดไฟเบอร์ 5 ติดตั้งในพื้นที่โครงการ และจัดวางตำแหน่งของคอมเพรสเซอร์เครื่องปรับอากาศในตำแหน่งที่อากาศถ่ายเทได้ดีเพื่อลดพลังงานไฟฟ้าในการทำความเย็น	ภาพที่ 2.2-11	-

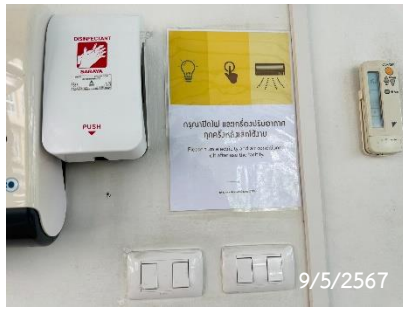
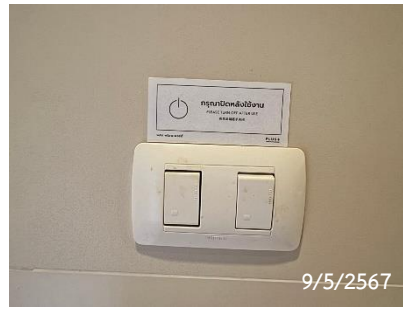
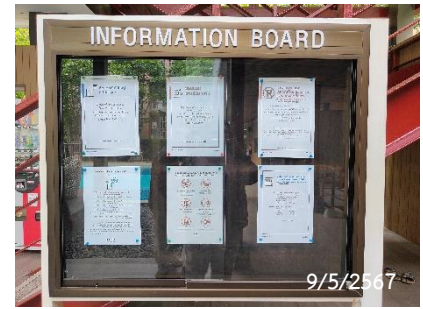
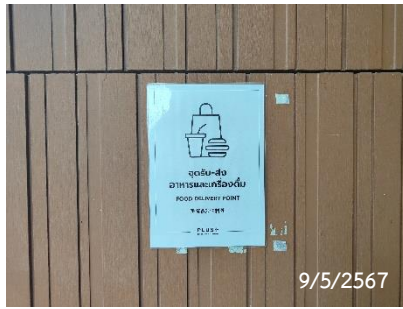
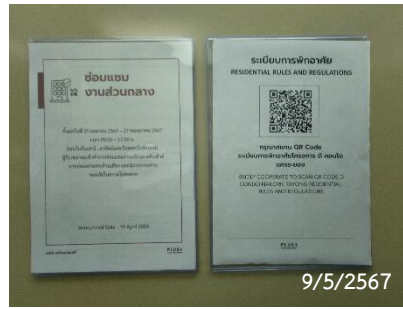
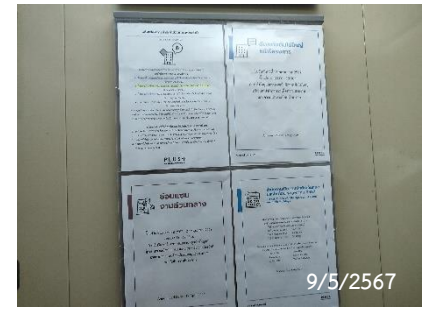
ภาพที่ 2.2-12 การประชาสัมพันธ์

1.2 สภาพภูมิอากาศและอุตุนิยมวิทยา (ต่อ)	<p>5. แนะนำให้ผู้พักอาศัยใช้งานเครื่องปรับอากาศอย่างถูกวิธีและบำรุงรักษาเครื่องปรับอากาศอย่างสม่ำเสมอ เพื่อการใช้งานอย่างมีประสิทธิภาพ ดังนี้</p> <ol style="list-style-type: none"> 1) ทดสอบและปรับแต่งระบบอย่างสมบูรณ์ตามกำหนดที่ตั้งไว้ตลอดอายุการใช้งาน 2) ตั้งเทอร์โมสตัทสำหรับความเย็นไว้ในอุณหภูมิที่พอเหมาะ โดยปกติควรตั้งไม่เกิน 25 องศาเซลเซียส และหมั่นตรวจสอบสภาพการทำงานของระบบอย่างสม่ำเสมอ 3) หมั่นทำความสะอาดแผ่นกรองอากาศ ไม่ให้มีฝุ่นจับ เพราะทำให้ประสิทธิภาพการทำความเย็นลดลง 4) ทำความสะอาดคอนเดนเซอร์ที่ระบายความร้อนด้วยอากาศเป็นประจำเพื่อไม่ให้มีวัสดุพัดลมทุกตัว โดยการอัดจารบีหรือหยดน้ำมันอย่างสม่ำเสมอตาม ระยะเวลาที่กำหนด 5) ตรวจสอบรอยรั่วของท่อลม และการฉีกขาดของฉนวนท่อกลม 6) ปิดประตูหน้าต่างให้สนิทขณะใช้งาน เครื่องปรับอากาศ เพื่อป้องกันไม่ให้อากาศร้อนขึ้นภายนอกเข้ามา ซึ่งจะทำให้เครื่องปรับอากาศทำงานมากขึ้น 	<p>✓ - โครงการมีการประชาสัมพันธ์ส่งเสริมหรือรณรงค์ให้ผู้พักอาศัยบำรุงรักษาเครื่องปรับอากาศ โดยติดป้ายประชาสัมพันธ์เบอร์ติดต่อช่างซ่อม/ล้างแอร์ ไม่ว่าจะเป็นในเรื่องของการซ่อมบำรุง การล้างทำความสะอาด การใช้งานเครื่องปรับอากาศ เป็นต้น ให้แก่ผู้พักอาศัยใช้เป็นทางเลือกในการตัดสินใจใช้บริการ</p>	<p>ภาพที่ 2.2-12 เอกสารแนบ 3</p>	-

3.3 การใช้น้ำ (ต่อ)	มาตรการอนุรักษ์น้ำส่วนที่เจ้าของโครงการ รับผิดชอบให้ผู้พักอาศัยปฏิบัติ 1. รับผิดชอบและขอความร่วมมือให้ผู้พักอาศัยภายในโครงการช่วยกันใช้น้ำอย่างประหยัด 2. ตรวจสอบระบบเส้นท่อประปาให้อยู่ในสภาพดีอยู่เสมอและซ่อมแซมกรณีที่มีการชำรุด	✓	- โครงการมีการประชาสัมพันธ์รณรงค์และขอความร่วมมือให้ผู้พักอาศัยภายในโครงการช่วยกันใช้น้ำอย่างประหยัด และจัดให้มีเจ้าหน้าที่คอยตรวจสอบระบบเส้นท่อประปาให้อยู่ในสภาพดีอยู่เสมอ หากพบว่ามี การชำรุดจะดำเนินการซ่อมแซมทันที	ภาพที่ 2.2-12	-

3.4 การใช้ไฟฟ้า (ต่อ)	3. จัดวางตำแหน่งของคอมเพรสเซอร์เครื่องปรับอากาศในตำแหน่งที่อากาศถ่ายเทได้ดีเพื่อลดพลังงานไฟฟ้าในการทำความเย็น	✓	- โครงการมีการจัดวางคอมเพรสเซอร์เครื่องปรับอากาศในตำแหน่งที่อากาศถ่ายเทได้ดีเพื่อลดพลังงานไฟฟ้าในการทำความเย็น	ภาพที่ 2.2-11	-
	ระบบสุขาภิบาล 1. ใช้น้ำที่ผ่านการบำบัดแล้วนำกลับมาให้น้ำต้นไม้เพื่อการประหยัดน้ำ โดยระบบท่อซึมให้น้ำต้นไม้	✓	- โครงการไม่มีการนำทิ้งหลังผ่านการบำบัดจากระบบบำบัดน้ำเสียมาใช้รดน้ำต้นไม้ในพื้นที่สีเขียวในพื้นที่โครงการ เนื่องจากน้ำเสียที่ผ่านการบำบัดมีปริมาณไม่มากไม่เพียงพอและไม่คุ้มค่ากับระบบที่ต้องทำการติดตั้ง ดังนั้นน้ำเสียที่ผ่านการบำบัดจะถูกปล่อยออกสู่รางระบายน้ำสาธารณะต่อไป	-	-
	มาตรการรณรงค์ส่งเสริมการอนุรักษ์พลังงาน เพื่อให้ผู้พักอาศัยนำไปปฏิบัติ 1. รณรงค์และขอความร่วมมือให้ผู้พักอาศัยภายในโครงการช่วยกันประหยัดพลังงานและลดการใช้พลังงานไฟฟ้าโดยไม่จำเป็นด้วยการประชาสัมพันธ์ให้ผู้พักอาศัยทราบ เช่น ติดป้ายรณรงค์และประชาสัมพันธ์บริเวณโถงทางเข้าอาคารโครงการ และจัดกิจกรรมรณรงค์อนุรักษ์พลังงานให้ผู้พักอาศัยมีส่วนร่วม	✓	- โครงการจัดให้มีการติดป้ายรณรงค์ให้ผู้พักอาศัยและพนักงานของโครงการช่วยกันประหยัดพลังงานและลดการใช้พลังงานไฟฟ้าโดยไม่จำเป็น โดยติดป้ายณรงค์ไว้บริเวณบอร์ดประชาสัมพันธ์ โถงทางเดิน บริเวณสวิตช์ไฟต่าง เป็นต้น	ภาพที่ 2.2-12 เอกสารแนบ 3	-
