ผลการปฏิบัติตามมาตรการป้องกัน
และแก้ไขผลกระทบสิ่งแวดล้อม

2.1 การปฏิบัติตามมาตรการป้องกันและแก้ไขผลกระทบสิ่งแวดล้อม

ตารางที่ 2.2-1 มาตรการป้องกันและแก้ไขผลกระทบสิ่งแวดล้อม โครงการ ดิคอนโด แคมป์ส รีสอร์ท รังสิต (ระยะดำเนินการ)

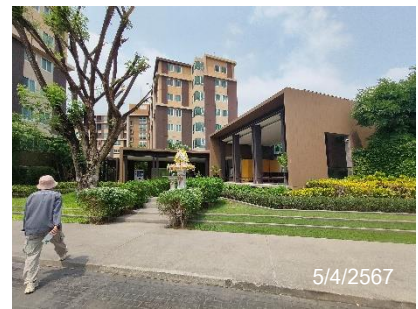
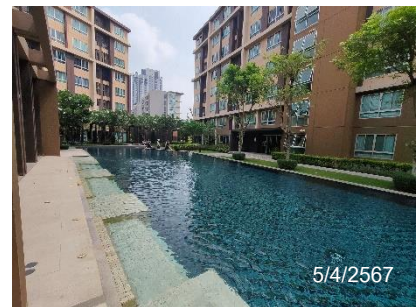
ภาพที่ 2.2-1 สภาพพื้นที่ปัจจุบัน

1. ทรัพยากรสิ่งแวดล้อมทางกายภาพ					
1.1 สภาพภูมิประเทศ	1. ดูแลรักษาความเป็นระเบียบเรียบร้อยภายในโครงการให้อยู่ในสภาพดีอยู่เสมอ	✓	- โครงการจัดให้มีเจ้าหน้าที่คอยดูแลความสะอาดและความเรียบร้อยภายในโครงการทุกวัน	ภาพที่ 2.2-1 ภาพที่ 2.2-13	-

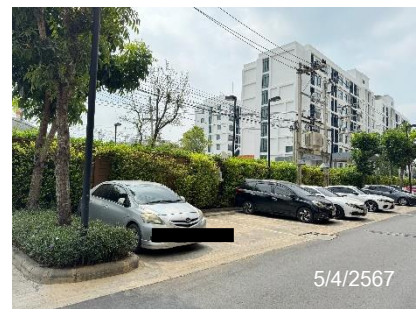
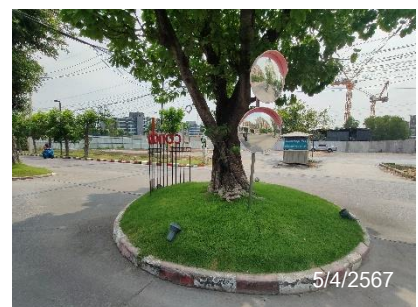
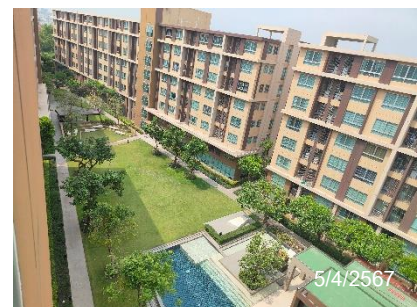
ภาพที่ 2.2-2 พื้นที่สีเขียว

5. จัดให้มีการปลูกไม้ยืนต้น ไม้พุ่ม และหญ้าคลุมดิน บริเวณพื้นที่สีเขียวตามที่เสนอไว้ในรายงานฯ เพื่อลดมลพิษทางอากาศที่เกิดจากรถยนต์ และลดความร้อนเข้าสู่ตัวอาคารในช่วงกลางวัน	✓ - โครงการจัดให้มีพื้นที่สีเขียวบริเวณรอบพื้นที่โครงการตามที่เสนอไว้ในรายงานฯ เพื่อลดมลพิษทางอากาศที่เกิดจากรถยนต์ และลดความร้อนเข้าสู่ตัวอาคารในช่วงกลางวัน	ภาพที่ 2.2-2	-

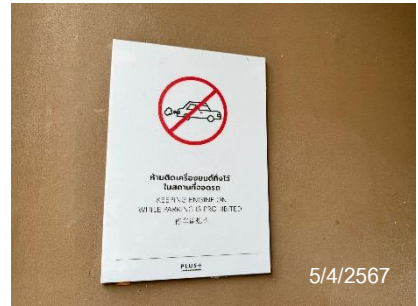
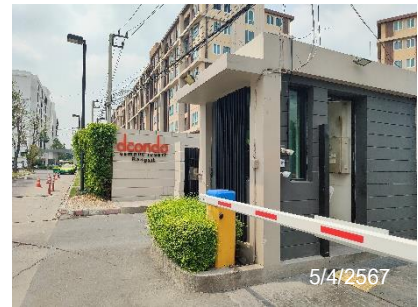
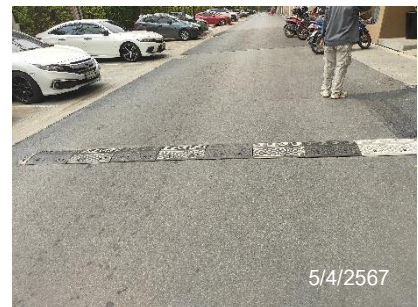
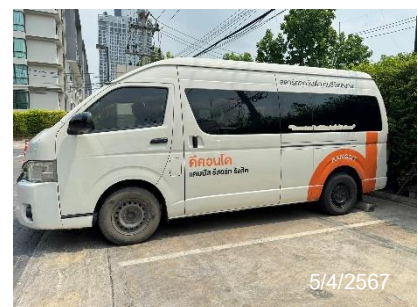
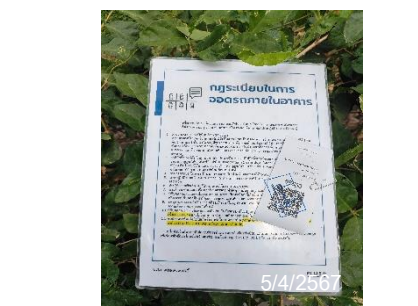
ภาพที่ 2.2-3 ระบบจราจรภายในโครงการ

3. ติดป้ายจำกัดความเร็วของรถยนต์ที่วิ่งภายในโครงการให้มีความเร็วไม่เกิน 30 กิโลเมตร/ชั่วโมง พร้อมทั้งจัดทำสัญญาณบนถนนภายในพื้นที่โครงการเป็นระยะๆ	● - โครงการยังไม่มีติดป้ายจำกัดความเร็วในพื้นที่โครงการ แต่มีการติดตั้งสัญญาณชะลอความเร็วเป็นระยะๆ ไว้ในพื้นที่โครงการ	ภาพที่ 2.2-3	ตารางที่ 4.1-2

3. ควบคุมความเร็วรถยนต์ภายในพื้นที่โครงการ โดยการติดตั้งป้ายจำกัดความเร็ว จัดให้มีสัญญาณเพื่อชะลอความเร็วรถ และจัดทำป้ายและสัญลักษณ์จราจรบนพื้นทางให้เห็นชัดเจน เพื่อป้องกันการสับสนของผู้ขับขี่	●	- โครงการยังไม่มีติดป้ายจำกัดความเร็วในพื้นที่โครงการ แต่มีการติดตั้งสัญญาณชะลอความเร็วเป็นระยะๆ ไว้ในพื้นที่โครงการ	ภาพที่ 2.2-3	ตารางที่ 4.1-2

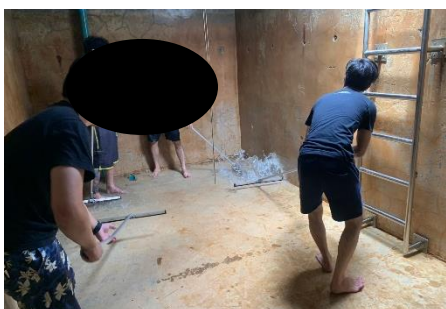
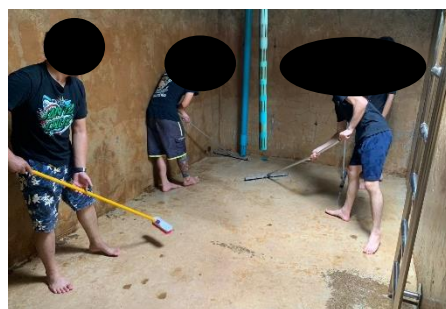
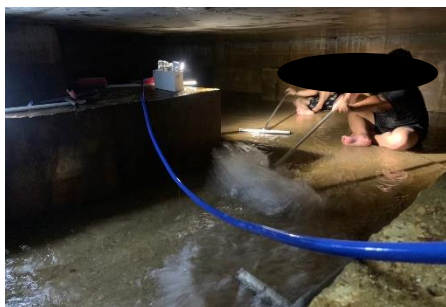
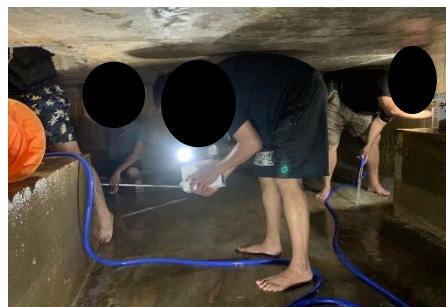
ภาพที่ 2.2-19 การล้างถังเก็บน้ำในโครงการ

5. โครงการได้กำหนดให้มีการล้างทำความสะอาดถังเก็บน้ำใต้ดิน และชั้นดาดฟ้า เพื่อล้างตะกอนและคราบสกปรกที่เกาะตามผนังหรือซอกมุมของถังที่น้ำไม่มีการหมุนเวียน โดยใช้เครื่องสูบน้ำแรงดันสูงฉีดล้าง และขัดผิวของผนังและพื้นของถังสำรองเก็บน้ำใต้ดินและชั้นดาดฟ้า ซึ่งจะปิดทำความสะอาดครั้งละถัง เพื่อไม่ให้ส่งผลกระทบต่อการใช้ น้ำของผู้พักอาศัยอย่างน้อยทุก 6 เดือน	✓	- โครงการกำหนดให้มีการล้างถังเก็บน้ำภายในโครงการ ปีละ 1 ครั้ง	ภาพที่ 2.2-19	-

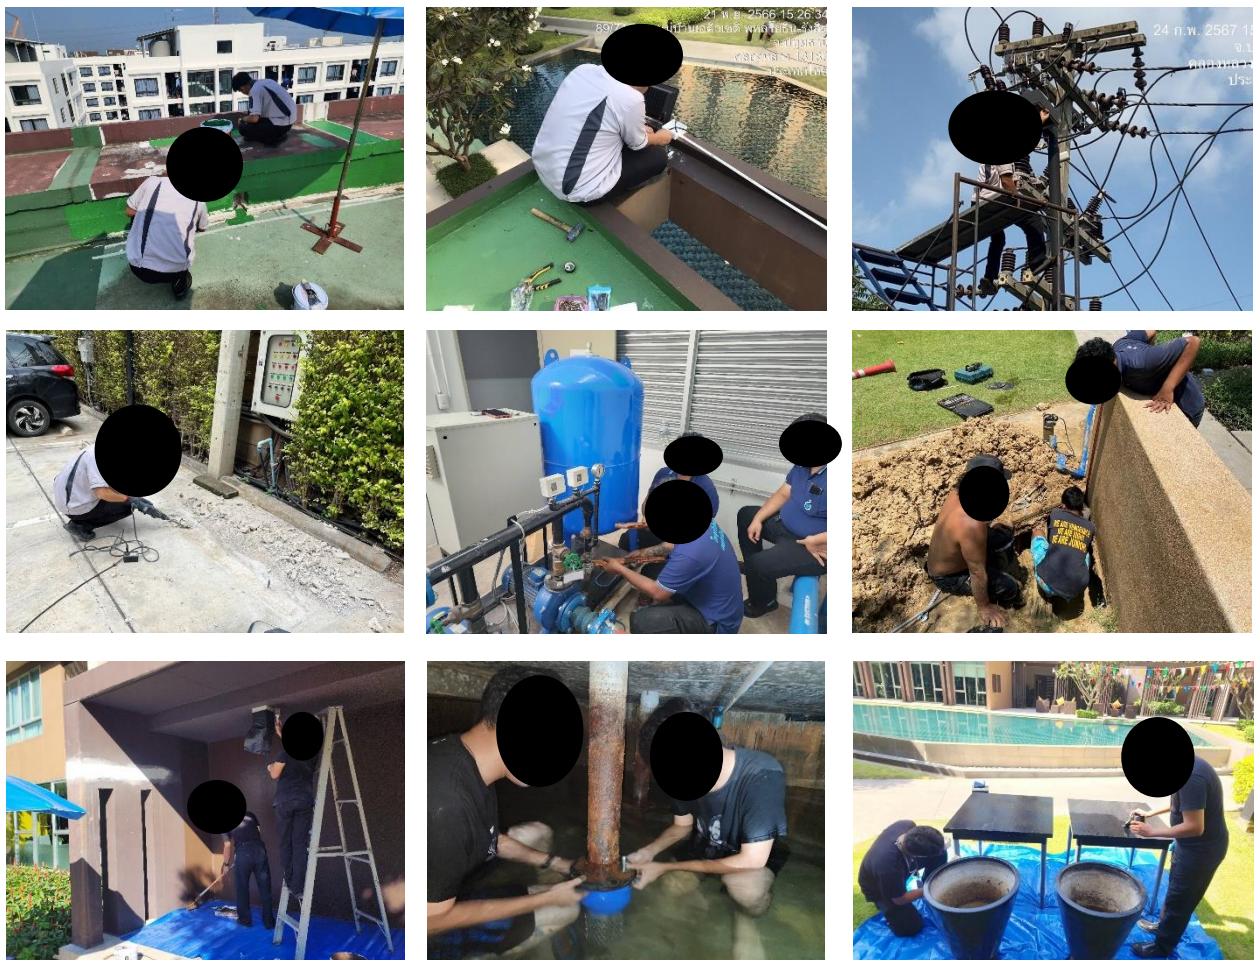
ภาพที่ 2.2-21 การซ่อมแซมส่วนงานต่างๆ ภายในโครงการ

3.2 การบำบัดน้ำเสีย (ต่อ)	7. ในกรณีที่ระบบบำบัดน้ำเสียเกิดความเสียหายให้รีบดำเนินการแก้ไขโดยด่วน	✓ - กรณีที่ระบบบำบัดน้ำเสียของโครงการขัดข้อง ช่างประจำโครงการ จะทำการแจ้งนิติบุคคลของโครงการเพื่อดำเนินแก้ไขโดยเร็วที่สุด	ภาพที่ 2.2-5 ภาพที่ 2.2-21	-
