## บทที่ 2 ผลการดำเนินการตามมาตรการป้องกันและแก้ไขผลกระทบสิ่งแวดล้อม

### 2.1 ผลการดำเนินการตามเงื่อนไขที่โครงการที่ต้องยึดถือปฏิบัติอย่างเคร่งครัด

### 2.2 ผลการดำเนินการตามมาตรการป้องกันและแก้ไขผลกระทบสิ่งแวดล้อม ระยะดำเนินการ

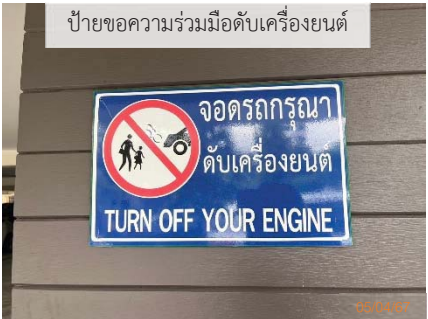
| มาตรการป้องกันและแก้ไขผลกระทบสิ่งแวดล้อม<br>และมาตรการติดตามตรวจสอบผลกระทบสิ่งแวดล้อม | ผลการปฏิบัติตามมาตรการ | ปัญหา อุปสรรค ที่ไม่สามารถปฏิบัติ<br>ตามมาตรการ และแนวทางแก้ไข | ภาพประกอบมาตรการ |
|---|---|---|---|
| <p>● <b>ช่วงเปิดดำเนินการ</b></p> <p><b>1. ทรัพยากรทางกายภาพ</b></p> <p><b>1.1 คุณภาพอากาศ</b></p> <p>1) ประชาสัมพันธ์ไม่ให้มีการติดเครื่องยนต์ขณะจอดรถภายในพื้นที่โครงการ</p> | <p>- โครงการได้ประชาสัมพันธ์ไม่ให้ติดเครื่องยนต์ขณะจอดรถภายในพื้นที่โครงการ และโดยบริเวณรอบพื้นที่โครงการ เช่น บริเวณที่จอดรถของโครงการ</p> | - ไม่มี | <p>ป้ายขอความร่วมมือดับเครื่องยนต์</p> |

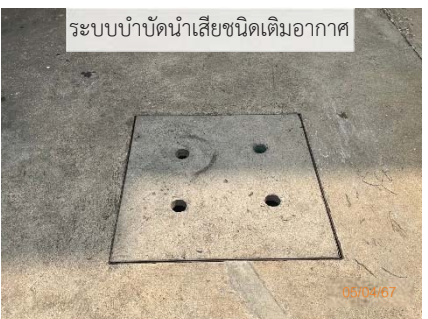
| มาตรการป้องกันและแก้ไขผลกระทบสิ่งแวดล้อม<br>และมาตรการติดตามตรวจสอบผลกระทบสิ่งแวดล้อม | ผลการปฏิบัติตามมาตรการ | ปัญหา อุปสรรค ที่ไม่สามารถปฏิบัติ<br>ตามมาตรการ และแนวทางแก้ไข | ภาพประกอบมาตรการ |
|---|---|---|---|
| <p><b>1.2 ทรัพยากรน้ำ</b></p> <p>1) ติดตั้งระบบบำบัดน้ำเสียชนิดถังบำบัดน้ำเสียสำเร็จรูปของบริษัท สตาร์ 3 รุ่น ดังนี้</p> <ul style="list-style-type: none"> <li>- รุ่น SC-726A (2 ชุด) แต่ละชุดรับน้ำเสียได้ 5.46 ลบ.ม./วัน</li> <li>- รุ่น SC-746A (9 ชุด) แต่ละชุดรับน้ำเสียได้ 9.5 ลบ.ม./วัน</li> <li>- รุ่น SC-776A (9 ชุด) แต่ละชุดรับน้ำเสียได้ 15.5 ลบ.ม./วัน</li> </ul> | <p>- ระบบบำบัดน้ำเสียของโครงการเป็นระบบบำบัดน้ำเสียสำเร็จรูปแบบบ่อเติมอากาศสามารถรองรับน้ำได้ 12 ลบ.ม./วัน</p> <p>- ทางโครงการได้จัดทำแบบบันทึกรายละเอียดสถิติและข้อมูลซึ่งแสดงการทำงานของระบบบำบัดน้ำเสีย และรายงานสรุปผลการทำงานของระบบบำบัดน้ำเสียตามแบบ ทส.1 และ ทส.2 จัดส่งให้แก่สำนักงานเขตพญาไทเป็นประจำทุกเดือน (เอกสารแนบ 7)</p> | - ไม่มี | <p>ระบบบำบัดน้ำเสียชนิดเติมอากาศ</p> |

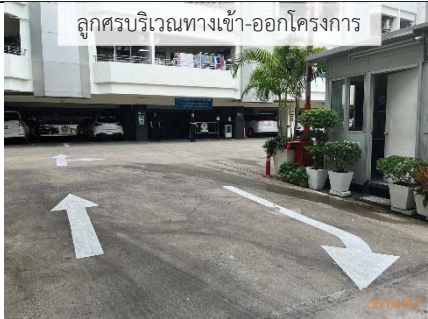
| มาตรการป้องกันและแก้ไขผลกระทบสิ่งแวดล้อม<br>และมาตรการติดตามตรวจสอบผลกระทบสิ่งแวดล้อม | ผลการปฏิบัติตามมาตรการ | ปัญหา อุปสรรค ที่ไม่สามารถปฏิบัติ<br>ตามมาตรการ และแนวทางแก้ไข | ภาพประกอบมาตรการ |
|---|---|---|---|
| 2) ติดตั้งป้ายชื่อโครงการลูกศรแสดงทิศทาง บริเวณ<br>ทางเข้า-ออกโครงการที่สามารถเห็นได้ชัดเจน และใน<br>ระยะทางพอสมควรที่จะชะลอรถได้ทันก่อนเข้าสู่<br>โครงการได้อย่างปลอดภัย | - ดำเนินการติดตั้งป้ายชื่อโครงการ และลูกศร<br>แสดงทิศทางบริเวณทางเข้า-ออกโครงการ | - ไม่มี | <p>ลูกศรบริเวณทางเข้า-ออกโครงการ</p> |

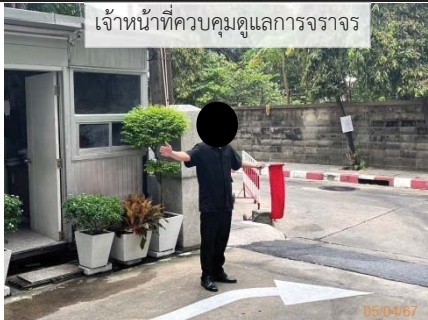
| มาตรการป้องกันและแก้ไขผลกระทบสิ่งแวดล้อม<br>และมาตรการติดตามตรวจสอบผลกระทบสิ่งแวดล้อม | ผลการปฏิบัติตามมาตรการ | ปัญหา อุปสรรค ที่ไม่สามารถปฏิบัติ<br>ตามมาตรการ และแนวทางแก้ไข | ภาพประกอบมาตรการ |
|---|---|---|---|
| 3) ประสานงานกับเจ้าหน้าที่ตำรวจจราจรในท้องที่<br>ในการอำนวยความสะดวกของการจราจรช่วงชั่วโมง<br>เร่งด่วน เช้าและเย็น | - การดำเนินงานที่ผ่านมาจัดให้มีเจ้าหน้าที่คอย<br>อำนวยความสะดวกไว้ประจำโครงการ และยังไม่<br>มีปัญหาด้านการจราจรแต่อย่างใด | - ไม่มี | <p>เจ้าหน้าที่ควบคุมดูแลการจราจร</p> |

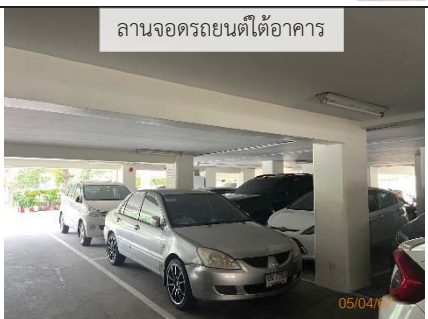
| มาตรการป้องกันและแก้ไขผลกระทบสิ่งแวดล้อม<br>และมาตรการติดตามตรวจสอบผลกระทบสิ่งแวดล้อม | ผลการปฏิบัติตามมาตรการ | ปัญหา อุปสรรค ที่ไม่สามารถปฏิบัติ<br>ตามมาตรการ และแนวทางแก้ไข | ภาพประกอบมาตรการ |
|---|---|---|---|
| 4) จัดให้มีที่จอดรถบริเวณด้านล่างของอาคารรวม<br>62 ที่ | - จัดให้มีที่จอดรถบริเวณด้านล่างของอาคาร<br>สามารถจอดรถได้ทั้งหมด 150 คัน รถยนต์ 100<br>คัน และรถจักรยานยนต์ 50 คัน ซึ่งเพียงพอต่อผู้<br>พักอาศัย | - ไม่มี | <p>ลานจอดรถยนต์ใต้อาคาร</p> |

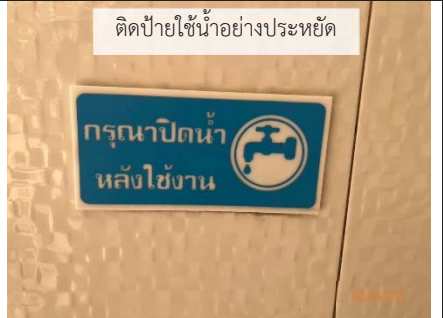
| มาตรการป้องกันและแก้ไขผลกระทบสิ่งแวดล้อม<br>และมาตรการติดตามตรวจสอบผลกระทบสิ่งแวดล้อม | ผลการปฏิบัติตามมาตรการ | ปัญหา อุปสรรค ที่ไม่สามารถปฏิบัติ<br>ตามมาตรการ และแนวทางแก้ไข | ภาพประกอบมาตรการ |
|---|---|---|---|
| 2) ประชาสัมพันธ์ให้ผู้พักอาศัยใช้น้ำอย่างประหยัด | - โครงการได้ติดต่อประชาสัมพันธ์ให้ผู้พักอาศัยใช้น้ำอย่างประหยัด | - ไม่มี | <p>ติดป้ายใช้น้ำอย่างประหยัด</p> |

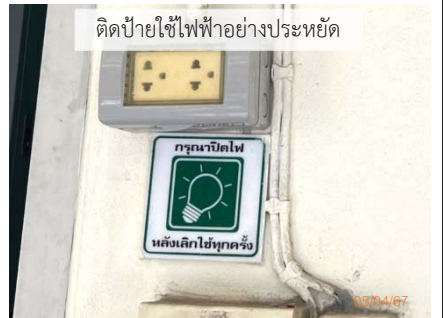
| มาตรการป้องกันและแก้ไขผลกระทบสิ่งแวดล้อม<br>และมาตรการติดตามตรวจสอบผลกระทบสิ่งแวดล้อม | ผลการปฏิบัติตามมาตรการ | ปัญหา อุปสรรค ที่ไม่สามารถปฏิบัติ<br>ตามมาตรการ และแนวทางแก้ไข | ภาพประกอบมาตรการ |
|---|---|---|---|
| <b>2.3 ไฟฟ้า</b><br>1) รณรงค์ให้ผู้พักอาศัยในโครงการใช้ไฟฟ้าอย่างประหยัด | - มีการรณรงค์ให้ผู้พักอาศัยในโครงการใช้ไฟฟ้าอย่างประหยัด | - ไม่มี | <p>ติดป้ายใช้ไฟฟ้าอย่างประหยัด</p> |

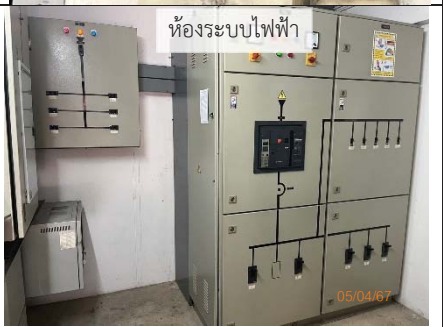
| มาตรการป้องกันและแก้ไขผลกระทบสิ่งแวดล้อม<br>และมาตรการติดตามตรวจสอบผลกระทบสิ่งแวดล้อม | ผลการปฏิบัติตามมาตรการ | ปัญหา อุปสรรค ที่ไม่สามารถปฏิบัติ<br>ตามมาตรการ และแนวทางแก้ไข | ภาพประกอบมาตรการ |
|---|---|---|---|
| 2) ตรวจสอบดูแลอุปกรณ์สายไฟฟ้าและระบบไฟฟ้าให้มีสภาพดีอยู่เสมอ | - มีเจ้าหน้าที่ตรวจสอบดูแลอุปกรณ์สาย ไฟฟ้าและระบบไฟฟ้าให้มีสภาพดีอยู่เสมอ ดังเอกสารแนบ 9 | - ไม่มี | <p>ห้องระบบไฟฟ้า</p> |

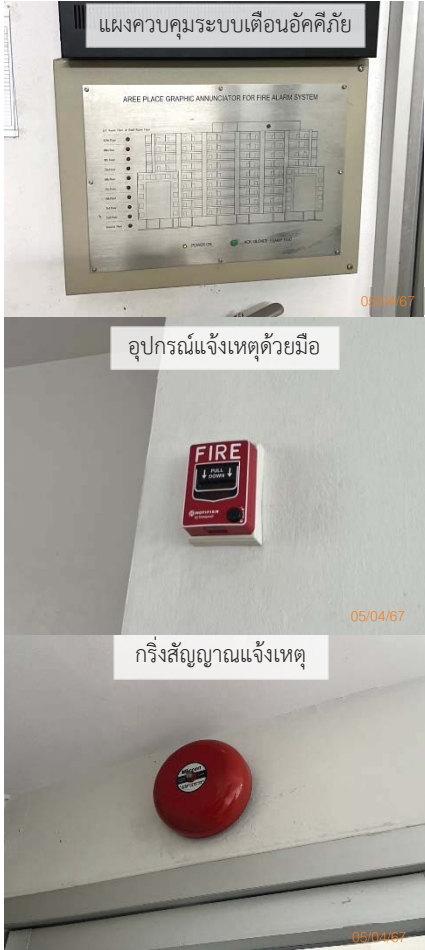
| มาตรการป้องกันและแก้ไขผลกระทบสิ่งแวดล้อม<br>และมาตรการติดตามตรวจสอบผลกระทบสิ่งแวดล้อม | ผลการปฏิบัติตามมาตรการ | ปัญหา อุปสรรค ที่ไม่สามารถปฏิบัติ<br>ตามมาตรการ และแนวทางแก้ไข | ภาพประกอบมาตรการ |
|---|---|---|---|
| <p><b>3.2 อาชีวอนามัยและความปลอดภัย</b></p> <p>1) จัดให้มีระบบป้องกันอัคคีภัยตาม พ.ร.บ. ควบคุมอาคาร พ.ศ.2522 และข้อบัญญัติ กทม. เรื่อง ควบคุมการก่อสร้างอาคาร พ.ศ.2522 อย่างครบถ้วน ซึ่งประกอบด้วย</p> <p>1.1) ระบบสัญญาณเตือนอัคคีภัย ประกอบด้วย</p> <p>1. แผงควบคุมรวมระบบสัญญาณเตือนอัคคีภัย (fire alarm control panel) ติดตั้งอยู่บริเวณชั้น 1 ของอาคารภายในห้องไฟฟ้า พร้อมชุดชาร์จแบตเตอรี่ ซึ่งมีกำลังเพียงพอในการใช้งานขณะที่แหล่งจ่ายกำลังไฟฟ้าในภาวะปกติเกิดขัดข้องไม่น้อยกว่า 8 ชม.</p> <p>2. อุปกรณ์แจ้งเหตุด้วยมือ (manual pull down station) ติดตั้งอยู่บริเวณโถงด้านหน้าบันไดกลาง และทางออกบันไดหนีไฟทุกชั้นของอาคาร ทั้ง 2 ฝั่ง รวม 3 จุด/ชั้น อยู่สูงจากพื้นที่ประมาณ 1.50 ม. มีป้าย fire ชัดเจน มี key switch สำหรับไขเพื่อส่ง general alarm</p> <p>3. กริ่งสัญญาณแจ้งเหตุ (alarm bell) ติดตั้งอยู่บริเวณโถงด้านหน้าบันไดกลาง และทางออกบันไดหนีไฟทุกชั้นของอาคาร อยู่สูงจากพื้นที่ประมาณ 2.20 ม.</p> <p>4. เครื่องตรวจจับควัน (smoke detector) โดยจะติดตั้งไว้บริเวณห้องพักอาศัยทุกห้อง ห้องไฟฟ้า และห้องเครื่อง</p> | <p>- ทางโครงการมีระบบป้องกันอัคคีภัยตาม พ.ร.บ. ควบคุมอาคาร พ.ศ.2522 และข้อบัญญัติ กทม. เรื่อง ควบคุมการก่อสร้างอาคาร พ.ศ. 2522 อย่างครบถ้วน ซึ่งระบบสัญญาณเตือนอัคคีภัย ประกอบด้วย แผงควบคุมรวมระบบสัญญาณเตือนอัคคีภัย อุปกรณ์แจ้งเหตุ เครื่องตรวจจับควัน เครื่องตรวจจับความร้อน กริ่งสัญญาณแจ้งเหตุ เครื่องตรวจจับควัน เครื่องดับเพลิงชนิดมือถือ มีระบบผจญเพลิงและป้องกันเพลิงไหม้ ประกอบด้วย ตู้เก็บสายฉีดน้ำดับเพลิง หัวรับน้ำดับเพลิง อุปกรณ์ดับเพลิงชนิดมือถือ</p> | <p>- ไม่มี</p> | <p>แผงควบคุมระบบเตือนอัคคีภัย</p> <p>อุปกรณ์แจ้งเหตุด้วยมือ</p> <p>กริ่งสัญญาณแจ้งเหตุ</p> |

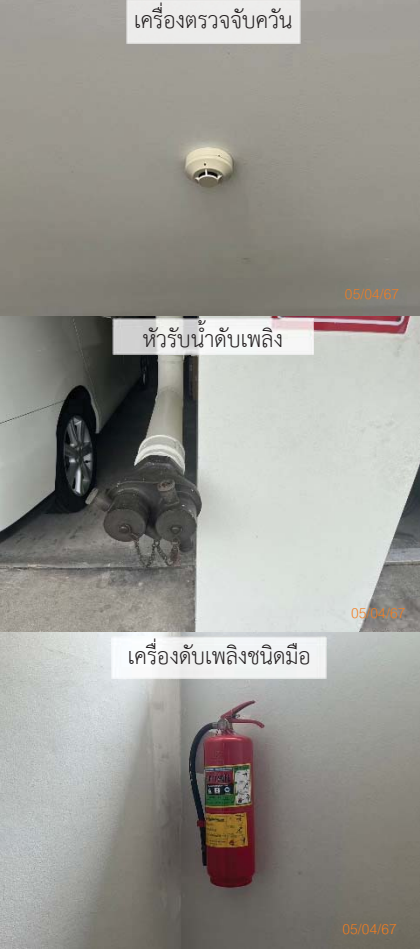
| มาตรการป้องกันและแก้ไขผลกระทบสิ่งแวดล้อม<br>และมาตรการติดตามตรวจสอบผลกระทบสิ่งแวดล้อม | ผลการปฏิบัติตามมาตรการ | ปัญหา อุปสรรค ที่ไม่สามารถปฏิบัติตามมาตรการ และแนวทางแก้ไข | ภาพประกอบมาตรการ |
|---|---|---|---|
| <p>5. เครื่องตรวจจับความร้อน (heat detector) โดยจะติดตั้งไว้บริเวณเพดานโถงทางเดิน และทางออกบันไดหนีไฟทุกชั้นของอาคาร</p> <p>1.2) ระบบผจญเพลิงและป้องกันเพลิงไหม้ ระบบฉีดน้ำดับเพลิง โครงการจะปรับปรุงเพิ่มเติมระบบฉีดน้ำดับเพลิงโดยติดตั้งเครื่องสูบน้ำดับเพลิง (fire pump) ขนาด 1,000 แกลลอน/นาที่ จำนวน 1 เครื่อง และเครื่องสูบน้ำดับเพลิงช่วย (jockey pump) ขนาด 20 แกลลอน/นาที่ จำนวน 1 เครื่อง โดยจะสูบน้ำจากถังเก็บน้ำใต้ดินไปยังตู้เก็บสายฉีดน้ำดับเพลิงพร้อมอุปกรณ์ตามชั้นต่างๆ ตั้งแต่ ชั้นที่ 1-10 โดยโครงการจะติดตั้งเพิ่มเติมอีก 13 ตู้ รวมเป็นทั้งหมด 23 ตู้ โดยบริเวณชั้น 2-6 จะติดตั้งเพิ่มเติมอีก ชั้นละ 2 ตู้ รวมเป็น 3 ตู้/ชั้น สำหรับบริเวณชั้นล่างนั้นจะติดตั้งตู้เก็บสายฉีดน้ำดับเพลิงเพิ่มเติมอีก 3 ตู้ ตรงบริเวณด้านซ้ายและขวาของอาคาร ด้านละ 1 ตู้ และด้านหลัง 1 นอกจากนี้โครงการจะเพิ่มความจุถังเก็บน้ำใต้ดินจาก 120 ลบ.ม. เป็น 170 ลบ.ม. โดยกำหนดให้ระดับน้ำเก็บกักสำรองเพื่อการดับเพลิงไว้ไม่น้อยกว่า 30 นาที หรือ ปริมาณ 137 ลบ.ม.</p> <p>1. หัวรับน้ำดับเพลิง (fire department connections) ติดตั้งไว้ 1 จุด บริเวณชั้นล่าง</p> | | | <p>The image block contains three photographs documenting fire safety measures. The top photo shows a white, dome-shaped heat detector mounted on a grey ceiling, with a label 'เครื่องตรวจจับควัน' (Smoke Detector) and a timestamp '05/04/67'. The middle photo shows a large, industrial fire pump unit with various pipes and valves, with a label 'หัวรับน้ำดับเพลิง' (Fire Department Connection) and a timestamp '05/04/67'. The bottom photo shows a red fire extinguisher mounted on a wall, with a label 'เครื่องดับเพลิงชนิดมือถือ' (Portable Fire Extinguisher) and a timestamp '05/04/67'.</p> |

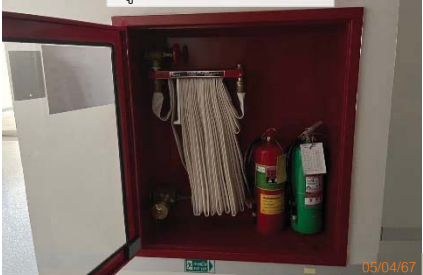
| มาตรการป้องกันและแก้ไขผลกระทบสิ่งแวดล้อม<br>และมาตรการติดตามตรวจสอบผลกระทบสิ่งแวดล้อม | ผลการปฏิบัติตามมาตรการ | ปัญหา อุปสรรค ที่ไม่สามารถปฏิบัติตามมาตรการ และแนวทางแก้ไข | ภาพประกอบมาตรการ |
|---|---|---|---|
| <p>2. เครื่องดับเพลิงชนิดมือถือ (fire extinguisher) ติดตั้งไว้ในตู้เก็บสายฉีดน้ำดับเพลิงทุกตู้ๆ ละ 1 เครื่อง โดยติดตั้งไว้บริเวณชั้นล่าง 3 เครื่อง บริเวณชั้น 2-6 ชั้นละ 3 เครื่อง ชั้นคาตฟ้า 1 เครื่อง รวมทั้งหมด 24 เครื่อง</p> | | | <p>ตู้เก็บสายฉีดน้ำดับเพลิง</p> |

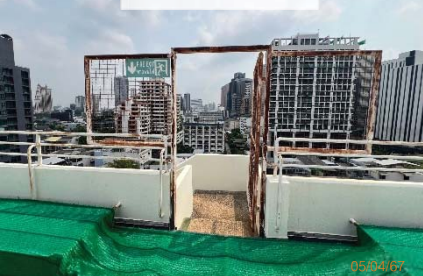
| มาตรการป้องกันและแก้ไขผลกระทบสิ่งแวดล้อม<br>และมาตรการติดตามตรวจสอบผลกระทบสิ่งแวดล้อม | ผลการปฏิบัติตามมาตรการ | ปัญหา อุปสรรค ที่ไม่สามารถปฏิบัติตามมาตรการ และแนวทางแก้ไข | ภาพประกอบมาตรการ |
|---|---|---|---|
| <p>3. บันไดหนีไฟ (stairwell) เพิ่มเติม และปรับปรุง บันไดหนีไฟให้มีความต่อเนื่องโดยตลอดจากชั้นคาตฟ้าลงสู่พื้นที่ชั้นล่าง ดังนี้</p> <p>3.1 ติดตั้งบันไดหนีไฟเสริมจากบริเวณ ระเบียงชั้น 7 ลงมายังบริเวณชานพักบันไดหนีไฟระหว่างชั้น 5 และชั้น 6 เพื่อเชื่อมเส้นทางหนีไฟระหว่างบันไดหนีไฟช่วงที่ 2 ให้มีความต่อเนื่องกัน</p> | <p>- ติดตั้งบันไดหนีไฟเสริมจากบริเวณระเบียงชั้น 7 ลงมายังบริเวณชานพักบันไดหนีไฟระหว่างชั้น 5 และชั้น ที่ 2 ให้มีความต่อเนื่องกัน</p> | <p>- ไม่มี</p> | <p>บันไดหนีไฟเสริม</p> |

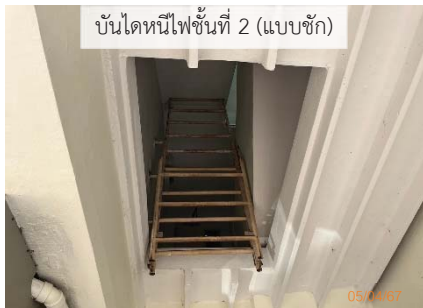
| มาตรการป้องกันและแก้ไขผลกระทบสิ่งแวดล้อม<br>และมาตรการติดตามตรวจสอบผลกระทบสิ่งแวดล้อม | ผลการปฏิบัติตามมาตรการ | ปัญหา อุปสรรค ที่ไม่สามารถปฏิบัติตามมาตรการ และแนวทางแก้ไข | ภาพประกอบมาตรการ |
|---|---|---|---|
| <p>3.2 ติดตั้งบันไดหนีไฟ (แบบซึก) เพิ่มเติมจาก บริเวณห้องบันไดหนีไฟชั้น 2 ลงสู่พื้นที่ชั้นล่าง เพื่อเชื่อมเส้นทางหนีไฟจากชั้นคาตฟ้าลงสู่พื้นที่ชั้นล่างเพื่อออกนอกอาคารไปสู่จุดรวมพลให้มีความต่อเนื่องกันโดยตลอดซึ่งจะทำให้มีความสะดวกและปลอดภัยยิ่งขึ้นอีกด้วย</p> | <p>- ติดตั้งบันไดหนีไฟ (แบบซึก) เพิ่มเติมจาก บริเวณห้องบันไดหนีไฟชั้น 2 ลงสู่พื้นที่ชั้นล่าง เพื่อสะดวกและปลอดภัยยิ่งขึ้น</p> | <p>- ไม่มี</p> | <p>บันไดหนีไฟชั้นที่ 2 (แบบซึก)</p> |

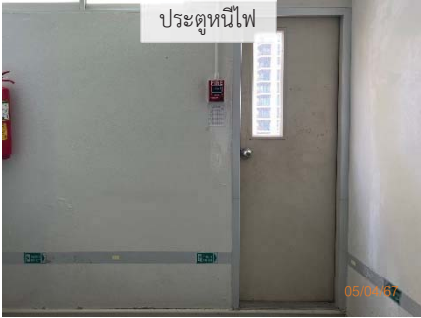
| มาตรการป้องกันและแก้ไขผลกระทบสิ่งแวดล้อม<br>และมาตรการติดตามตรวจสอบผลกระทบสิ่งแวดล้อม | ผลการปฏิบัติตามมาตรการ | ปัญหา อุปสรรค ที่ไม่สามารถปฏิบัติตามมาตรการ และแนวทางแก้ไข | ภาพประกอบมาตรการ |
|---|---|---|---|
| 3.3 ปรับปรุงประตูหนีไฟบริเวณชั้น 7-10 จากเดิมซึ่งเป็นแบบผลักเข้าจากโถงบันไดหนีไฟเข้าสู่โถงทางเดินภายในอาคาร ให้เป็นแบบบานเปิดชนิดผลักออกสู่บันไดหนีไฟ พร้อมอุปกรณ์ชนิดที่บังคับให้บานประตูปิดตัวเอง | - ประตูหนีไฟบริเวณชั้น 7-10 เป็นแบบบานเปิดชนิดผลักออกสู่บันไดหนีไฟ | - ไม่มี | |

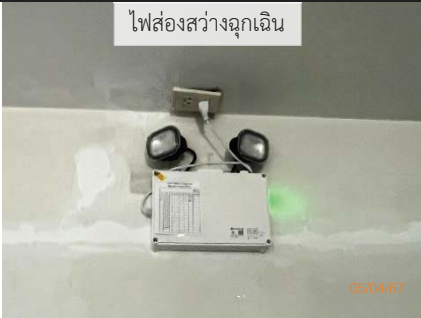
| มาตรการป้องกันและแก้ไขผลกระทบสิ่งแวดล้อม<br>และมาตรการติดตามตรวจสอบผลกระทบสิ่งแวดล้อม | ผลการปฏิบัติตามมาตรการ | ปัญหา อุปสรรค ที่ไม่สามารถปฏิบัติตามมาตรการ และแนวทางแก้ไข | ภาพประกอบมาตรการ |
|---|---|---|---|
| 4. เครื่องส่องสว่างฉุกเฉิน (emergency light) โดยติดตั้งบริเวณโถงบันไดกลางและหน้าบันไดหนีไฟทุกชั้น | - ติดตั้งเครื่องส่องสว่างฉุกเฉิน (emergency light) โดยติดตั้งบริเวณโถงบันไดกลางและหน้าบันไดหนีไฟทุกชั้น | - ไม่มี | |

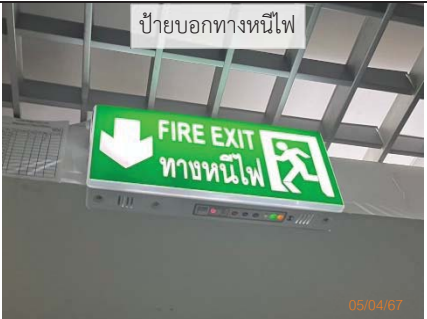
| มาตรการป้องกันและแก้ไขผลกระทบสิ่งแวดล้อม<br>และมาตรการติดตามตรวจสอบผลกระทบสิ่งแวดล้อม | ผลการปฏิบัติตามมาตรการ | ปัญหา อุปสรรค ที่ไม่สามารถปฏิบัติตามมาตรการ และแนวทางแก้ไข | ภาพประกอบมาตรการ |
|---|---|---|---|
| 5. ป้ายบอกทางหนีไฟ (fire exit sign light)<br>ติดตั้งบริเวณโถงบันไดกลางและหน้าบันไดหนีไฟทุกชั้น | - ติดตั้งป้ายบอกทางหนีไฟ ติดตั้งบริเวณโถง<br>บันไดกลางและหน้าบันไดหนีไฟทุกชั้น | - ไม่มี | |

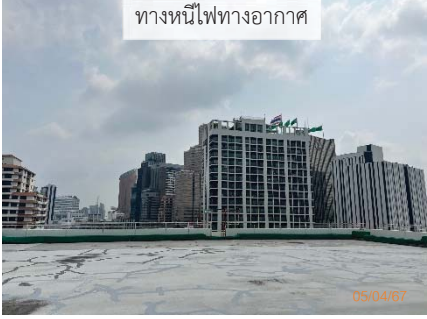
| มาตรการป้องกันและแก้ไขผลกระทบสิ่งแวดล้อม<br>และมาตรการติดตามตรวจสอบผลกระทบสิ่งแวดล้อม | ผลการปฏิบัติตามมาตรการ | ปัญหา อุปสรรค ที่ไม่สามารถปฏิบัติตามมาตรการ และแนวทางแก้ไข | ภาพประกอบมาตรการ |
|---|---|---|---|
| 6. ทางหนีไฟทางอากาศโครงการได้จัดให้มีพื้นที่<br>ว่างขนาด 400 ตร.ม. (20x20 ม.) ไว้บนดาดฟ้าชั้น 10 ของ<br>อาคารเพื่อใช้เป็นทางหนีไฟทางอากาศ | - จัดให้มีพื้นที่ว่างเพื่อใช้เป็นทางเดินหนีไฟทาง<br>อากาศไว้บนดาดฟ้าชั้น 10 ของอาคาร | - ไม่มี | |

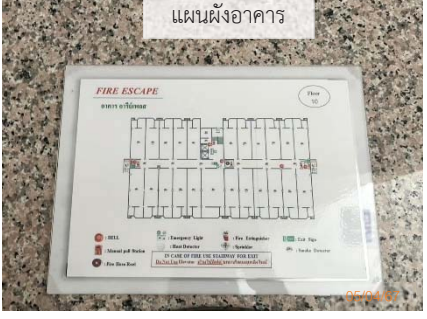
| มาตรการป้องกันและแก้ไขผลกระทบสิ่งแวดล้อม<br>และมาตรการติดตามตรวจสอบผลกระทบสิ่งแวดล้อม | ผลการปฏิบัติตามมาตรการ | ปัญหา อุปสรรค ที่ไม่สามารถปฏิบัติตามมาตรการ และแนวทางแก้ไข | ภาพประกอบมาตรการ |
|---|---|---|---|
| 7. แผนผังอาคาร ติดตั้งไว้บริเวณโถงหน้าบันได<br>กลางของอาคารทุกชั้น | - ติดตั้งแผนผังอาคาร ไว้บริเวณโถงหน้าบันได<br>กลางของอาคารทุกชั้น | - ไม่มี | |

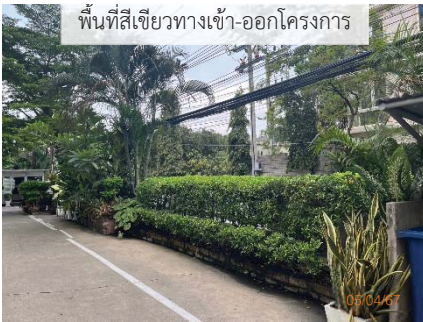
| มาตรการป้องกันและแก้ไขผลกระทบสิ่งแวดล้อม<br>และมาตรการติดตามตรวจสอบผลกระทบสิ่งแวดล้อม | ผลการปฏิบัติตามมาตรการ | ปัญหา อุปสรรค ที่ไม่สามารถปฏิบัติตามมาตรการ และแนวทางแก้ไข | ภาพประกอบมาตรการ |
|---|---|---|---|
| <b>3.3 พื้นที่สีเขียว</b><br>1) จัดให้มีพื้นที่สีเขียวคิดเป็นร้อยละ 19.25 ของพื้นที่โครงการ โดยจัดสวนหย่อมและปลูกไม้ยืนต้นบริเวณริมรั้วด้านหน้าโครงการและบนชั้นดาดฟ้าชั้น 6 และดาดฟ้าชั้น 10 เช่น ต้นไทร ยอดทอง แก้ว เข็มเล็ก ขบา เฟื่องฟ้า เป็นต้น | - โครงการจัดให้มีพื้นที่สีเขียวโดยจัดสวนหย่อมและปลูกต้นไม้ยืนต้นบริเวณริมรั้วด้านหน้าโครงการตลอดแนว เช่น ต้นไทร ยอดทอง แก้ว เข็มเล็ก เป็นต้น บริเวณบนชั้นดาดฟ้าชั้น 6 และดาดฟ้าชั้น 10 ไม่ได้ดำเนินการปลูกต้นไม้ เนื่องจากโครงการได้จัดสร้างอาคารตั้งแต่ปี 2550 ทำให้บริเวณดังกล่าวเกิดรอยร้าว รอยแตกของโครงการได้จึงยังไม่มีมีการปลูกต้นไม้บริเวณบนชั้นดาดฟ้าชั้น 6 และดาดฟ้าชั้น 10 แต่ได้มีการปลูกชั้นล่างของโครงการทดแทน | - ไม่มี | |
