## บทที่ 2 ผลการดำเนินการตามมาตรการป้องกัน

### และแก้ไขผลกระทบสิ่งแวดล้อม

#### 2.1 การปฏิบัติตามเงื่อนไขสิ่งแวดล้อม

ตารางที่ 2-1 ผลการปฏิบัติตามมาตรการป้องกันและแก้ไขผลกระทบสิ่งแวดล้อม โครงการเหมืองแร่ฟลูออไรด์และหินปูน ของนายณรงค์ ภู่งประเสริฐ คำขอประทานบัตรที่ 1/2535

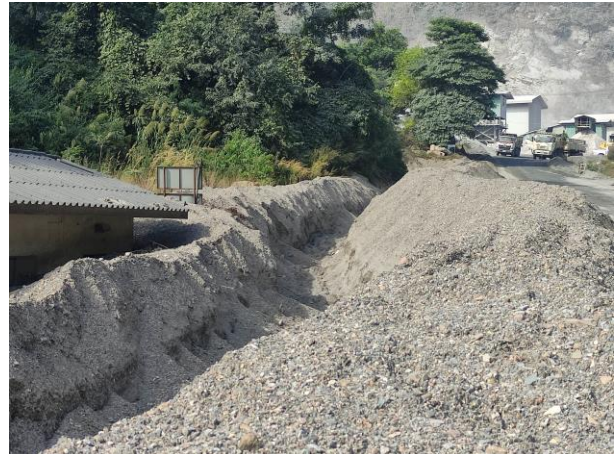
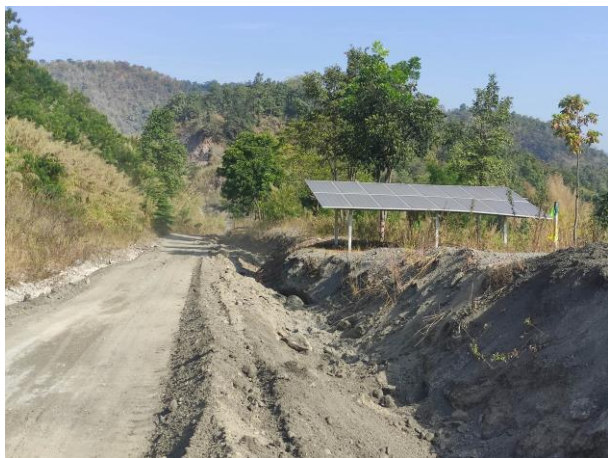
| เงื่อนไขตามมาตรการฯ | ผลการปฏิบัติตามมาตรการ | ปัญหาและอุปสรรคในการปฏิบัติตามมาตรการ | รูปประกอบ |
|---|---|---|---|
| 1. บริเวณพื้นที่โครงการทางด้านทิศเหนือ ให้เว้นระยะการทำเหมืองและกิจกรรมอื่นใด ที่เกี่ยวข้องกับการทำเหมือง ห่างจากแนวเขตลุ่มน้ำ 1 B เป็นระยะทางประมาณ 400 เมตร และห้วยสามอย่างเป็นระยะทาง 50 เมตร ส่วนทางด้านทิศใต้ให้เว้นระยะการทำเหมือง ห่างจากแนวเขตลุ่มน้ำชั้น 1 A เป็นระยะทางประมาณ 100 เมตร | -จากการสำรวจพบว่า ในช่วงเวลาที่เข้าเก็บข้อมูล ทางด้านทิศเหนือของโครงการเว้นจากแนวเขตลุ่มน้ำ 1 B เป็นระยะทางประมาณ 400 เมตร ห้วยสามอย่างเป็นระยะทาง 50 เมตร และทางด้านทิศใต้มีการเว้นระยะการทำเหมือง ห่างจากแนวเขตลุ่มน้ำชั้น 1 A เป็นระยะทางประมาณ 100 เมตรไม่มีการทำเหมืองในพื้นที่ดังกล่าว | -ไม่มี | <p>ดังรูปที่ 2-1 แนวเว้นระยะการทำเหมืองระยะ 400 เมตร</p> <p>ดังรูปที่ 2-2 แนวถนนที่ใช้เป็นเขตเว้นพื้นที่การทำเหมือง</p> <p>ดังรูปที่ 2-3 แนวเว้นระยะการทำเหมืองจากห้วยสามอย่าง</p> |

รูปที่ 2-1 แนวเวนระยะการทำเหมืองระยะ 400 เมตร

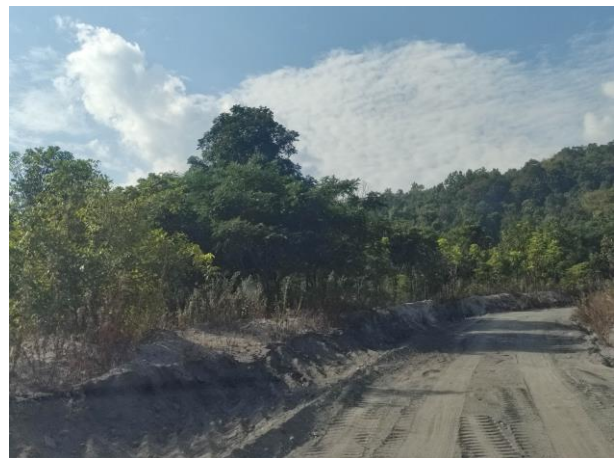
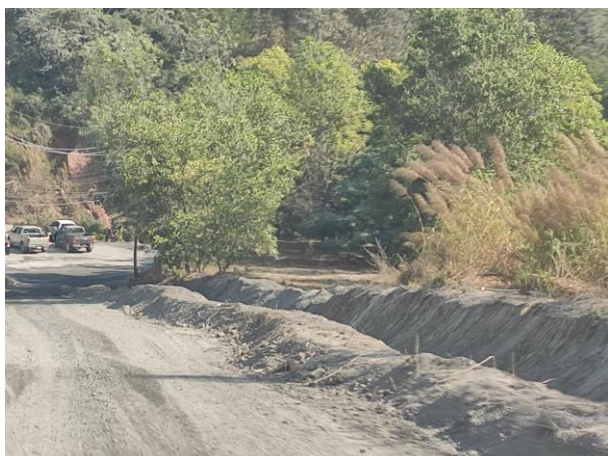
รูปที่ 2-2 แนวถนนที่ใช้เป็นเขตเว้นพื้นที่การทำเหมือง

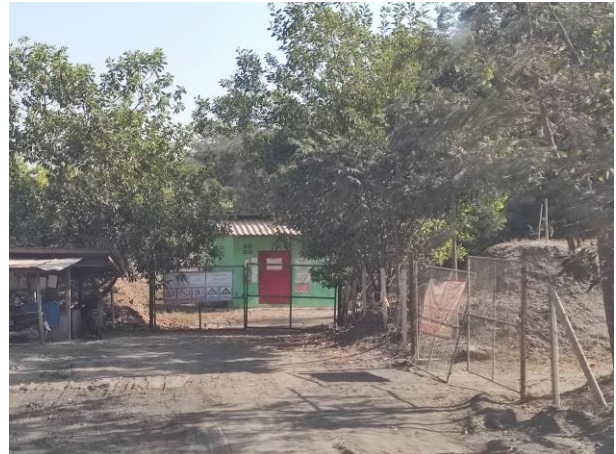
| เงื่อนไขตามมาตรการฯ | ผลการปฏิบัติตามมาตรการ | ปัญหาและอุปสรรคในการปฏิบัติตามมาตรการ | รูปประกอบ |
|---|---|---|---|
| 2. ให้ทำการระเบิดหินวันละ 1 ครั้งในช่วงเวลา 12.00-13.00 น. หรือช่วงเวลา 17.00-18.00 น. โดยจะต้องปฏิบัติตามมาตรการลดผลกระทบจากการใช้วัตถุระเบิดในการทำเหมืองมาตรการลดระดับเสียงจากการระเบิดและมาตรการลดหินปลิวจากการระเบิด ตลอดจนให้ปฏิบัติตามเงื่อนไขในการใช้วัตถุระเบิด ตามกฎกระทรวงฉบับที่ 9 พ.ศ.2513 ออกตามความในมาตรา 17 แห่งพระราชบัญญัติแร่ พ.ศ.2510 ข้อ 4 หมวด 6 อย่างเคร่งครัด | <p>-จากการตรวจสอบพบว่าทางโครงการทำการระเบิดหินวันละ 1 ครั้ง ในช่วงเวลา 16.00-17.00น.และมีเจ้าหน้าที่คอยดูแลตรวจสอบเรื่องการปฏิบัติตามมาตรการลดผลกระทบจากการใช้วัตถุระเบิดในการทำเหมืองมาตรการลดระดับเสียงจากการระเบิดและมาตรการลดหินปลิวจากการระเบิดตลอดจนให้ปฏิบัติตามเงื่อนไขในการใช้วัตถุระเบิด ตามกฎกระทรวงฉบับที่ 9 พ.ศ.2513 ออกตามความในมาตรา 17 แห่งพระราชบัญญัติแร่ พ.ศ.2510 ข้อ 4 หมวด 6 อย่างเคร่งครัดอยู่เสมอ</p> <p>-มีการเปลี่ยนเวลาทำการระเบิดจากเดิม 17.00-18.00น. เป็น 16.00-17.00น. ตามมาตรการประทานบัตรที่ 25856/14715 ร่วมแผนผังโครงการเดียวกันกับประทานบัตรที่ 25970/15996 ฉบับ เดือน มกราคม 2562</p> | -ไม่มี | <p>ดังรูปที่ 2-4 ป้ายแจ้งเตือนพื้นที่ใช้วัตถุระเบิดของโครงการ</p> <p>ดังรูปที่ 2-5 ป้ายแจ้งกำหนดเวลาการระเบิด</p> <p>ดังรูปที่ 2-6 โรงเก็บวัตถุระเบิดของโครงการ</p> |

รูปที่ 2-5 ป้ายแจ้งกำหนดเวลาการระเบิด

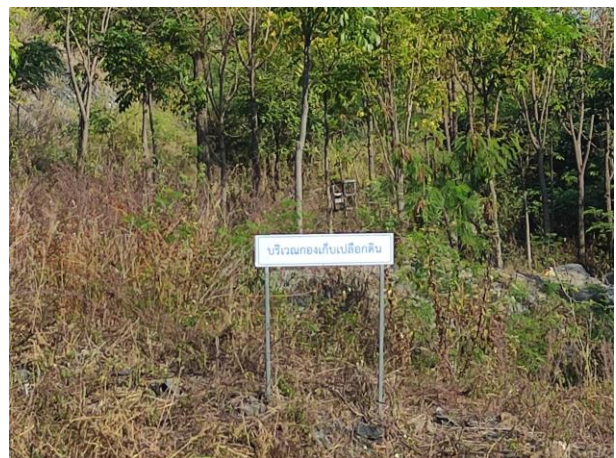
| เงื่อนไขตามมาตรการฯ | ผลการปฏิบัติตามมาตรการ | ปัญหาและอุปสรรคในการปฏิบัติตามมาตรการ | รูปประกอบ |
|---|---|---|---|
| 3. บริเวณเชิงเขาทางด้านทิศตะวันออกให้เตรียมพื้นที่ประมาณ 5 ไร่ สำหรับเก็บกองแร่ โดยเก็บกองแร่ความสูงไม่เกินประมาณ 3 เมตร และเตรียมพื้นที่ประมาณ 10 ไร่ ทางทิศเหนือของพื้นที่โครงการ สำหรับเก็บกองเปลือกดินและเศษหิน โดยเก็บกองให้มีความสูงประมาณ 3 เมตร และความลาดชันของที่เก็บกองประมาณ 45 องศา | -ทางโครงการมีการเตรียมพื้นที่ประมาณ 5 ไร่ บริเวณเชิงเขาทางด้านทิศตะวันออกสำหรับเก็บกองแร่ แต่ไม่มีการนำแร่ไปเก็บกองมากนักเนื่องจากมีการไม่ บด และย่อยหินในพื้นที่ประทานบัตรแปลงนี้และใช้พื้นที่ปลายสายพานของโรงโม่ บด และย่อยหินดังกล่าว เพื่อการกองแร่พร้อมจำหน่ายอยู่แล้ว ส่วนแร่หินปูนที่ระเบิดพร้อมเข้าโม่ บด และย่อยหิน(Run off Mine) ใช้วิธีตักแล้วป้อนโม่โดยตรง ไม่มีการกองแร่ดังกล่าว และเปลือกดินและเศษหิน ในแปลงประทานบัตรทางโครงการนำไปปรับสภาพในพื้นที่ตอนใต้ของโครงการเพื่อเตรียมพื้นที่ฟูสภาพต่อไป | -ไม่มี | <p>ผังรูปที่ 2-7 การเก็บกองแร่ของโครงการ</p> <p>ผังรูปที่ 2-8 จุดเก็บกองเปลือกดินของโครงการ</p> |

รูปที่ 2-7 การเก็บกองแร่ของโครงการ

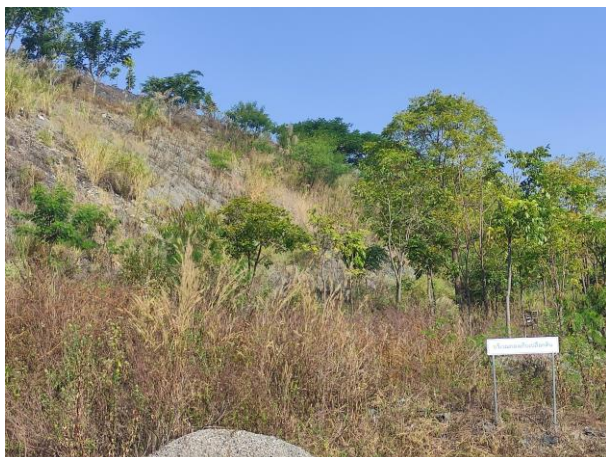
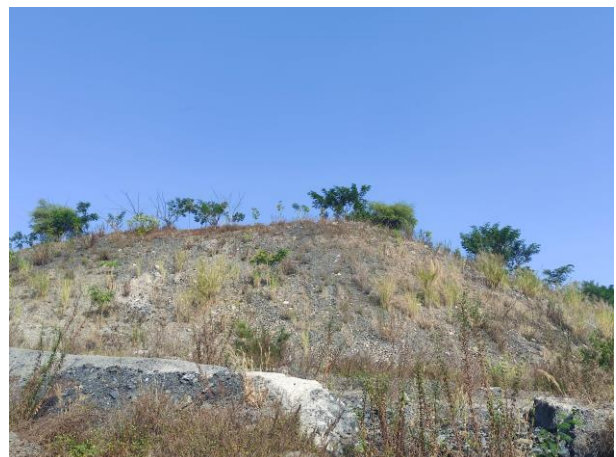
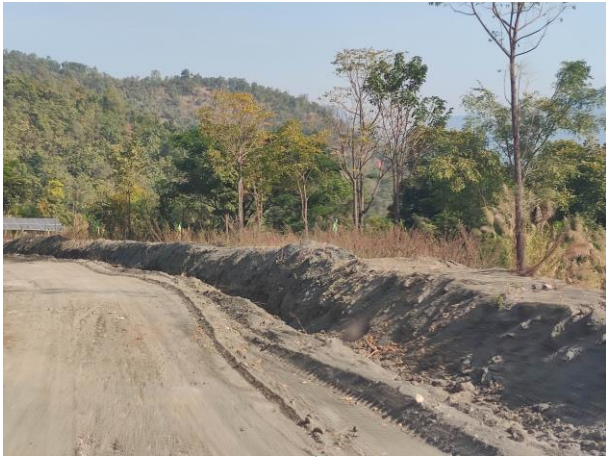
รูปที่ 2-8 จุดเก็บกองเปลือกดินของโครงการ

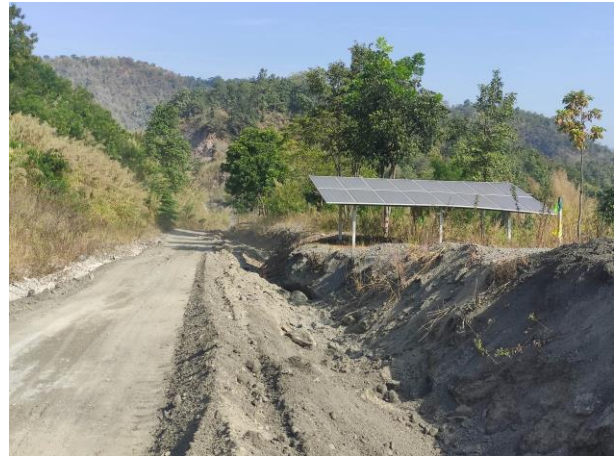
| เงื่อนไขตามมาตรการฯ | ผลการปฏิบัติตามมาตรการ | ปัญหาและอุปสรรคในการปฏิบัติตามมาตรการ | รูปประกอบ |
|---|---|---|---|
| 4. ให้สร้างคันทำนบ คุระบายน้ำ พร้อมทั้งประตูประบายน้ำ บริเวณลานเก็บกองแร่และลานเก็บกองเปลือกดิน เศษหิน โดยทำการยกระดับประตูล้ำกว่าน้ำคุระบายน้ำ และสร้างบ่อทราย เพื่อใช้ดักตะกอนขนาดกว้าง 2 เมตร ยาว 4 เมตรและลึก 0.5 เมตร จำนวน 2 บ่อ เพื่อรองรับน้ำก่อนที่ระบายน้ำใส่ออกสู่ภายนอกพื้นที่โครงการโดยไม่ให้มีทิศทางลงสู่ห้วยสามยางโดยตรง ทั้งนี้พร้อมทั้งปลูกหญ้าโดยรอบบ่อทรายเพื่อเป็นแนวดักตะกอน และหากพบว่า มีตะกอนสะสมอยู่ในบ่อดังกล่าว | -จากการสำรวจพบว่าทางโครงการทำการสร้างคันทำนบ คุระบายน้ำ และบ่อดักตะกอนไว้แล้ว เพื่อรองรับน้ำก่อนที่ระบายน้ำใส่ออกสู่ภายนอกพื้นที่โครงการโดยไม่ให้มีทิศทางลงสู่ห้วยสามยางโดยตรง พร้อมทั้งมีการปลูกหญ้าโดยรอบบ่อดักตะกอน และมีเจ้าหน้าที่คอยสังเกตหากพบว่า มีตะกอนสะสมอยู่ในบ่อดักตะกอนประมาณ1 ใน3 จะมีการทำการขุดลอกทั้งทันที | -ไม่มี | <p>ผังรูปที่ 2-9 แนวคันทำนบดินในพื้นที่โครงการบริเวณลานกองเปลือกดิน</p> <p>ผังรูปที่ 2-10 คุระบายน้ำของโครงการ</p> <p>ผังรูปที่ 2-11 บ่อดักตะกอน</p> <p>ผังรูปที่ 2-12 การปลูกหญ้าและต้นไม้โดยรอบบ่อดักตะกอน</p> |

รูปที่ 2-9 แนวคันทำนบดินในพื้นที่โครงการบริเวณลานกอง  
เปลือกดิน

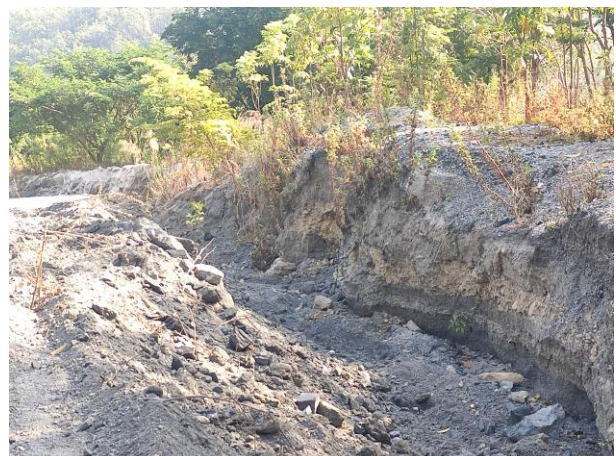
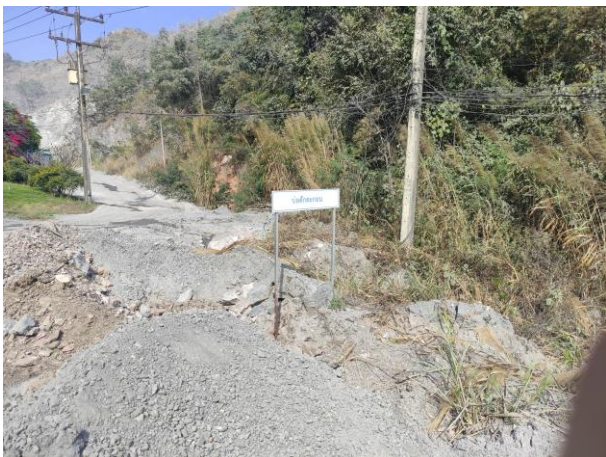
รูปที่ 2-10 คูระบายน้ำของโครงการ

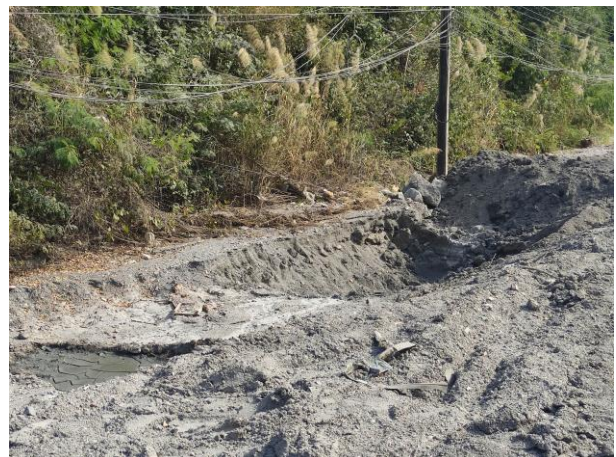
รูปที่ 2-11 บ่อดักตะกอน บ3

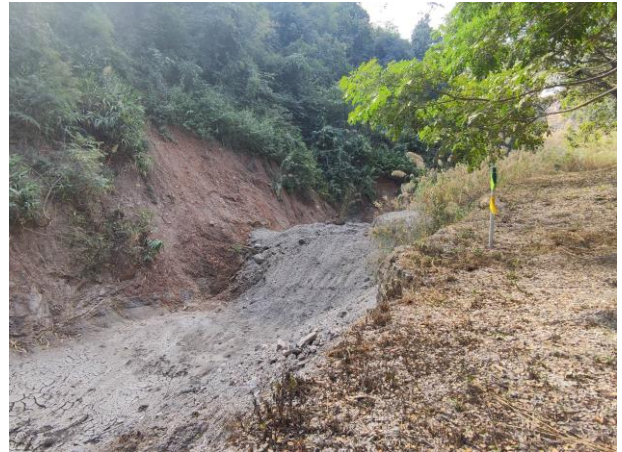
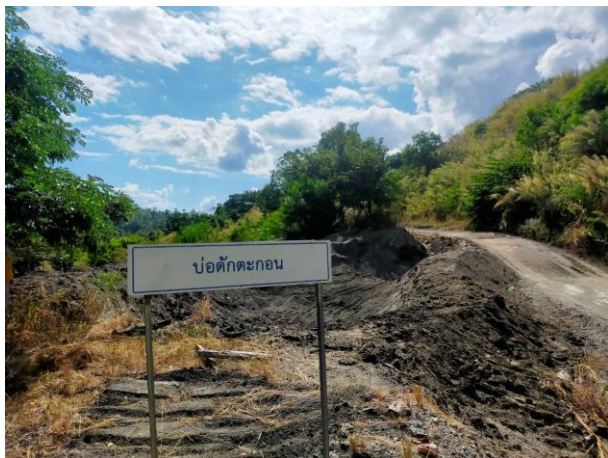
รูปที่ 2-11(ต่อ)บ่อตักตะกอน บ4

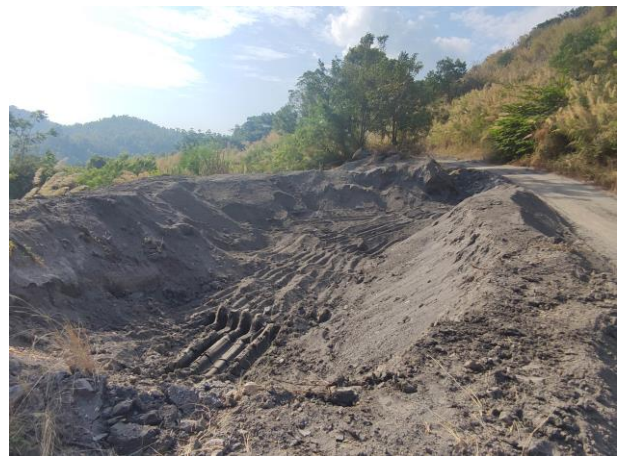
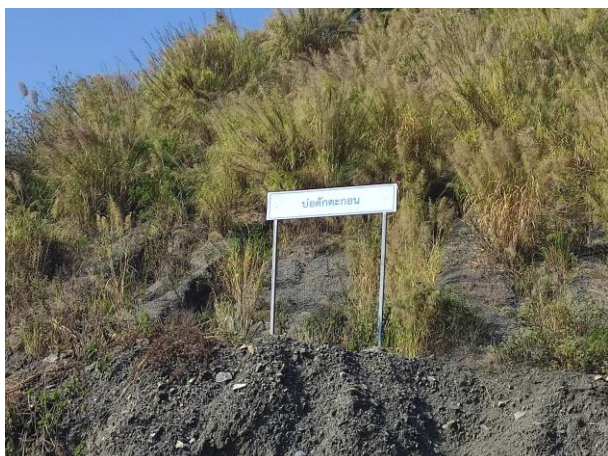
รูปที่ 2-11(ต่อ)บ่อตักตะกอน บ5

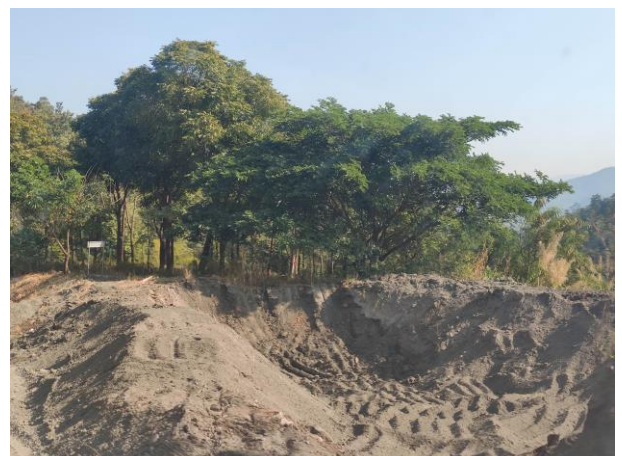
รูปที่ 2-11(ต่อ)บ่อตักตะกอน บ6

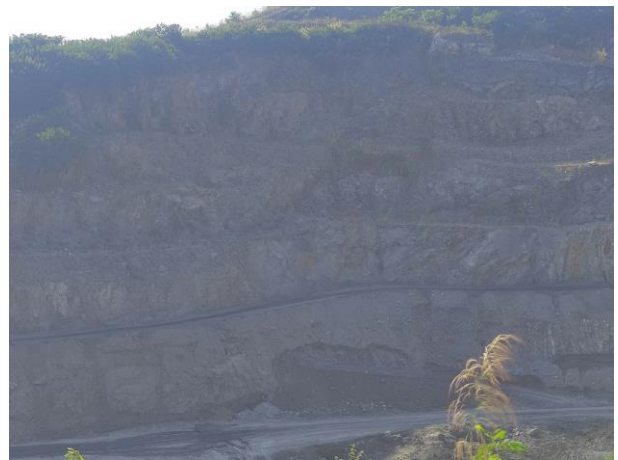
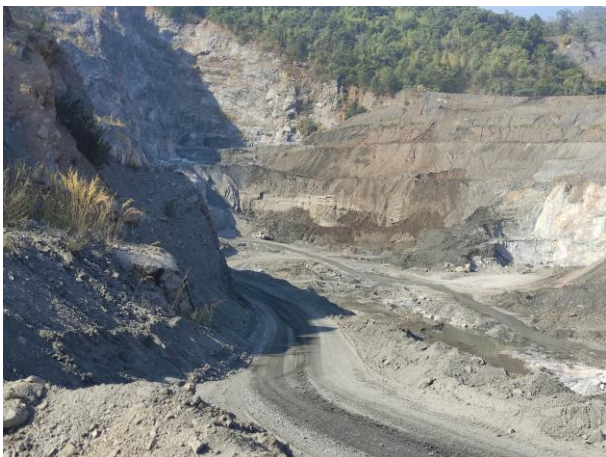
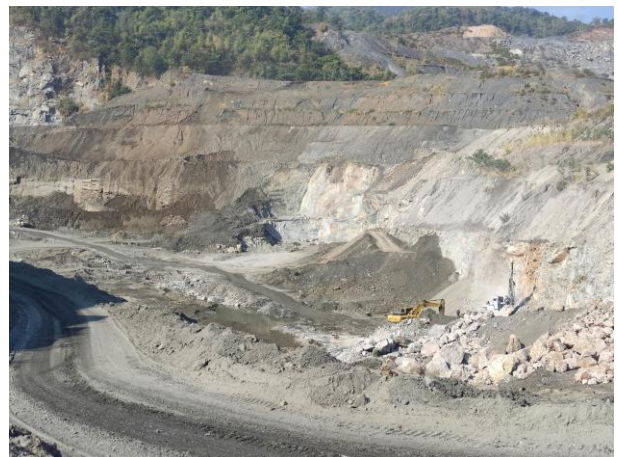
| เงื่อนไขตามมาตรการฯ | ผลการปฏิบัติตามมาตรการ | ปัญหาและอุปสรรคในการปฏิบัติตามมาตรการ | รูปประกอบ |
|---|---|---|---|
| 5. ให้เปิดหน้าเหมืองหาบเพื่อทำหินปูนโดยทำเป็นอุโมงค์เข้าไปเป็นระยะทาง 20 เมตร แล้วจึงเดินหน้าเหมืองภายในหุบเขา โดยการทำเหมืองในหุบเขาจะต้องทำเป็นแบบขั้นบันได ความกว้างของชั้นบันไดประมาณ 6-8 เมตร สูงประมาณ 5-6 เมตร และความลาดชันประมาณ 45 องศา | -ทางโครงการมีวิศวกรควบคุมและกำกับดูแลโดยทำเหมืองตามแผนผังโครงการทำเหมืองอย่างเคร่งครัดและเปิดหน้าเหมืองในลักษณะขั้นบันได มีความสูงของชั้นบันไดไม่เกิน 10 เมตร ความกว้างของชั้นบันไดไม่น้อยกว่า 10 เมตร และควบคุมความลาดชันของหน้าเหมืองโดยรวมไม่เกิน 45 องศา ซึ่งมีการกำหนดความสูงและความกว้างของชั้นบันไดขึ้นใหม่ตามมาตรการประทานบัตรที่ 25856/14715 ร่วมแผนผังโครงการเดียวกันกับประทานบัตรที่ 25970/15996 ฉบับ เดือน มกราคม 2562 | -ไม่มี | ดังรูปที่ 2-13 หน้าเหมืองของโครงการ |

| เงื่อนไขตามมาตรการฯ | ผลการปฏิบัติตามมาตรการ | ปัญหาและอุปสรรคในการปฏิบัติตามมาตรการ | รูปประกอบ |
|---|---|---|---|
| 2. ทำการเปิดหน้าเหมืองให้มีทิศทางและลำดับขั้นตอน ตลอดจนขอบเขตพื้นที่ทำเหมืองตามแผนผังโครงการทำเหมืองโดยเคร่งครัด เปิดหน้าเหมืองในลักษณะชั้นบันได มีความสูงของชั้นบันไดไม่เกิน 10 เมตร ความกว้างของชั้นบันไดไม่น้อยกว่า 10 เมตร และควบคุมความลาดชันของหน้าเหมืองโดยรวมไม่เกิน 45 องศา | -ทางโครงการมีวิศวกรควบคุมและกำกับการดูแลโดยทำเหมืองตามแผนผังโครงการทำเหมืองอย่างเคร่งครัดและเปิดหน้าเหมืองในลักษณะชั้นบันได มีความสูงของชั้นบันไดไม่เกิน 10 เมตร ความกว้างของชั้นบันไดไม่น้อยกว่า 10 เมตร และควบคุมความลาดชันของหน้าเหมืองโดยรวมไม่เกิน 45 องศา | - ไม่มี | ดั่งรูปที่ 2-13 หน้าเหมืองของโครงการ |

รูปที่ 2-13 หน้าเหมืองของโครงการ

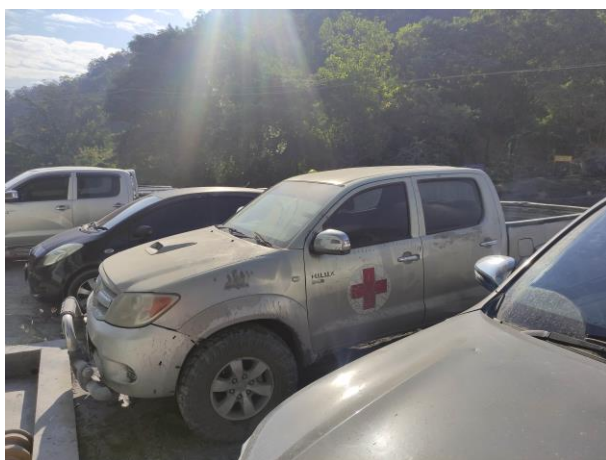
| เงื่อนไขตามมาตรการฯ | ผลการปฏิบัติตามมาตรการ | ปัญหาและอุปสรรคในการปฏิบัติตามมาตรการ | รูปประกอบ |
|---|---|---|---|
| 7. ให้จัดหาตุ๋ยาสามัญประจำบ้าน เพื่อการปฐมพยาบาลเบื้องต้น และมีการเตรียมยานพาหนะพร้อมที่จะส่งคนงานที่ประสบอุบัติเหตุเข้ารับการรักษาพยาบาลยังสถานอนามัย หรือโรงพยาบาลได้ทันทีทั้งที่ ตลอดจนจัดหา น้ำดื่ม น้ำ ใช้น้ำ และส้วมที่ถูกลักษณะให้แก่คนงานเพียงพอ | -จากการสำรวจพบว่าทางโครงการมีการจัดเตรียมยาสามัญประจำบ้าน เพื่อการปฐมพยาบาลเบื้องต้น และมีการเตรียมยานพาหนะพร้อมที่จะส่งคนงานที่ประสบอุบัติเหตุเข้ารับการรักษาพยาบาลยังสถานอนามัย หรือโรงพยาบาลได้ทันทีทั้งที่ ตลอดจนจัดหา น้ำดื่ม น้ำ ใช้น้ำ และส้วมที่ถูกลักษณะให้แก่คนงานเพียงพอ | -ไม่มี | ดังรูปที่ 2-15 ตุ๋ยาสามัญประจำบ้าน<br>ดังรูปที่ 2-16 ยานพาหนะสำหรับรับ-ส่งผู้บาดเจ็บรูป<br>ดังรูปที่ 2-17 น้ำดื่มสำหรับพนักงานในโครงการ<br>ดังรูปที่ 2-18 ห้องส้วมที่ถูกสุขอนามัย |

รูปที่ 2-15 ตู้ยาสามัญประจำบ้าน

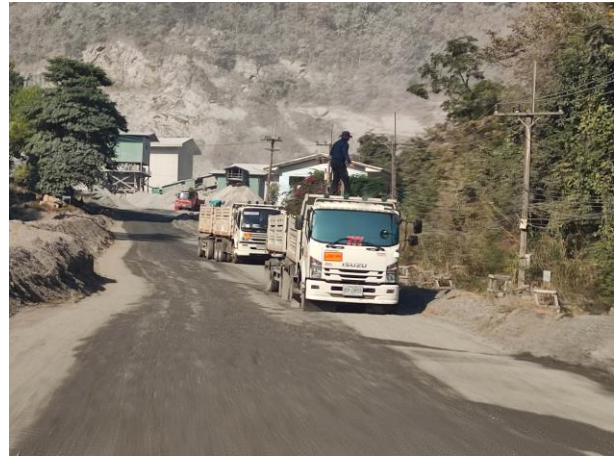
| เงื่อนไขตามมาตรการฯ | ผลการปฏิบัติตามมาตรการ | ปัญหาและอุปสรรคในการปฏิบัติ<br>ตามมาตรการ | รูปประกอบ |
|---|---|---|---|
| 9. ยานพาหนะขนส่งกำหนดให้ใช้ความเร็วไม่เกิน 30 กิโลเมตร/<br>ชั่วโมง พร้อมทั้งมีผ้าใบปิดคลุมมิดชิดโดยเฉพาะช่วงที่ผ่านย่าน<br>ชุมชน หรือประชาชนสัญจรผ่านไป-มา และช่วงที่นักเรียน ไป-กลับ<br>จากโรงเรียน พร้อมทั้งปรับปรุงถนนลูกรังที่ใช้ในการขนส่งแร่ให้อยู่<br>ในสภาพใช้งานได้ดีเสมอ | -จากการตรวจสอบพบว่าทางโครงการมีการกำหนดให้รถบรรทุกใช้<br>ความเร็วไม่เกิน 30 กิโลเมตร/ชั่วโมง และมีผ้าใบ ปิดคลุมมิดชิด<br>โดยเฉพาะช่วงที่ผ่านย่านชุมชน หรือประชาชนสัญจรผ่านไป-มา<br>และช่วงที่นักเรียน ไป-กลับจากโรงเรียน พร้อมทั้งปรับปรุงถนน<br>ลูกรังที่ใช้ในการขนส่งแร่ให้อยู่ในสภาพใช้งานได้ดีเสมอ<br>-มีการติดตั้งป้ายระวางรถบรรทุกเข้าออกพร้อมสัญญาณไฟกระพริบ<br>บริเวณทางเข้าโครงการ | -ไม่มี | ดังรูปที่ 2-20 ป้ายจำกัดความเร็วไม่เกิน 30<br>กม./ชม.<br><br>ดังรูปที่ 2-21. การปิดคลุมกระบะบรรทุก<br><br>ดังรูปที่ 2-22 ป้ายแจ้งเตือนระวางรถบรรทุก<br><br>ดังรูปที่ 2-23 ถนนลูกรังที่มีการดูแลเป็นอย่างดี |

รูปที่ 2-20 ป้ายจำกัดความเร็วไม่เกิน 30 กม./ชม.

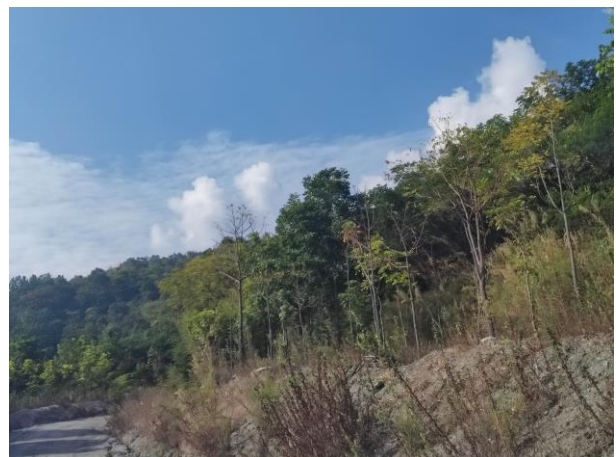
| เงื่อนไขตามมาตรการฯ | ผลการปฏิบัติตามมาตรการ | ปัญหาและอุปสรรคในการปฏิบัติ<br>ตามมาตรการ | รูปประกอบ |
|---|---|---|---|
| 12. ให้ทำการปรับปรุงพื้นที่ภายหลังการทำเหมืองแร่แล้วเป็นระยะ ๆ<br>พร้อมทั้งรายงานความก้าวหน้าของการปรับปรุงพื้นที่ให้สำนักงานนโยบาย<br>และแผนสิ่งแวดล้อมทราบอย่างน้อยทุก ๆ 3 ปี ภายหลังจากการเปิดทำ<br>เหมืองแร่แล้ว | -จากการสำรวจพบว่าทางโครงการมีการปรับปรุงพื้นที่ที่ผ่าน<br>การทำเหมืองควบคู่ไปกับการทำเหมืองของโครงการโดยมี<br>การจัดทำรายงานการฟื้นฟูพื้นที่ที่ผ่านการทำเหมืองทุกปี<br>ตามมาตรการประทานบัตรที่ 25856/14715 ร่วมแผนผัง<br>โครงการเดียวกันกับประทานบัตรที่ 25970/15996 ซึ่งฉบับ<br>ล่าสุดที่ส่งให้กับทางราชการ คือ ฉบับประจำปี 2566 ดัง<br>แสดงรายละเอียดในภาคผนวก ก | -ไม่มี | ดังรูปที่ 2-24 การปลูกต้นไม้ในกิจกรรมของ<br>โครงการ |

รูปที่ 2-24 การปลูกต้นไม้ในกิจกรรมของโครงการ

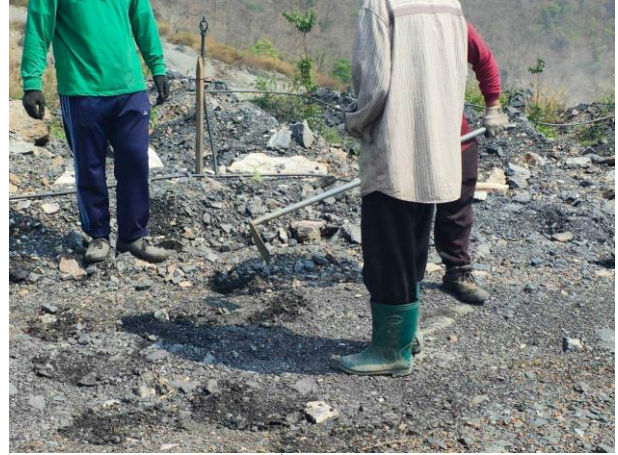
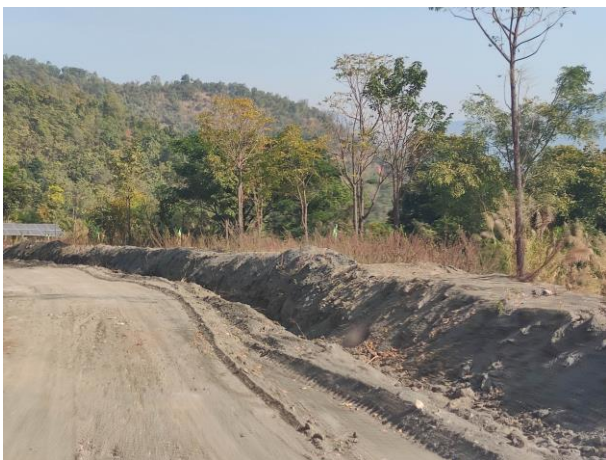
| เงื่อนไขตามมาตรการฯ | ผลการปฏิบัติตามมาตรการ | ปัญหาและอุปสรรคในการปฏิบัติ<br>ตามมาตรการ | รูปประกอบ |
|---|---|---|---|
| | -การปลูกต้นไม้ในกิจกรรมการฟื้นฟูพื้นที่การทำเหมืองจะมีการจัดขึ้นในช่วงฤดูฝนของทุกปี | | ดังรูปที่ 2-25 ต้นไม้ที่ทำการปลูกประจำปี 2566 |

รูปที่ 2-25 ต้นไม้ที่ทำการปลูกประจำปี 2566  
(กิจกรรมล่าสุด)

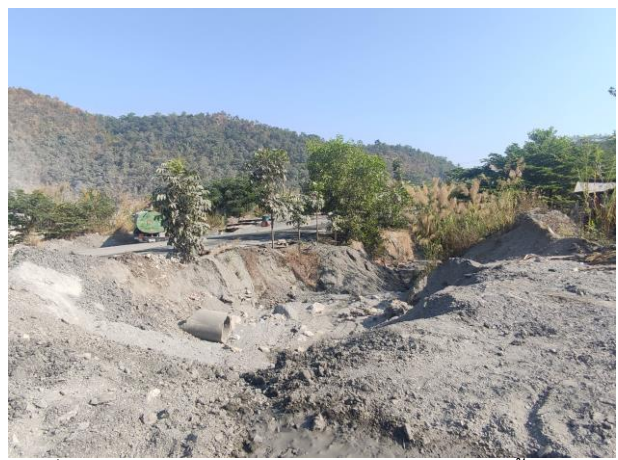
| เงื่อนไขตามมาตรการฯ | ผลการปฏิบัติตามมาตรการ | ปัญหาและอุปสรรคในการปฏิบัติตามมาตรการ | รูปประกอบ |
|---|---|---|---|
| 1. ให้เว้นพื้นที่การทำเหมืองห่างจากแนวเขตโดยรอบของประทานบัตรที่ร่วมแผนผังโครงการทำเหมืองเดียวกัน เป็นระยะ 10 เมตร และเว้นพื้นที่จากแนวห้วยสามอย่างทั้งสองด้าน เป็นระยะ 50 เมตร พร้อมจัดทำหลักแนวเขตแสดงพื้นที่ไม่ทำเหมืองให้ชัดเจน | - ทางโครงการทำการเว้นพื้นที่การทำเหมืองเป็นระยะ 10 เมตรจากแนวเขตประทานบัตรที่ 25970/15996 และเว้นระยะ 50 เมตรจากห้วยสามอย่างทั้ง 2 ด้าน โดยมีการทำหลักเขตแนวเว้นการทำเหมืองไว้ชัดเจน | - ไม่มี | <p>ดั่งรูปที่ 2-26 แนวเว้นพื้นที่การทำเหมืองเป็นระยะ 10 เมตรจากแนวเขตประทานบัตรที่ 25970/15996</p> <p>ดั่งรูปที่ 2-27 แนวเว้นระยะ 50 เมตรจากห้วยสามอย่างทั้ง 2 ด้าน</p> <p>ดั่งรูปที่ 2-28 ต้นไม้ที่ทำการปลูกบริเวณห้วยสามอย่าง</p> |

รูปที่ 2-26 แนวเว้นพื้นที่การทำเหมืองเป็นระยะ 10 เมตรจาก  
แนวเขตประทานบัตรที่ 25970/15996

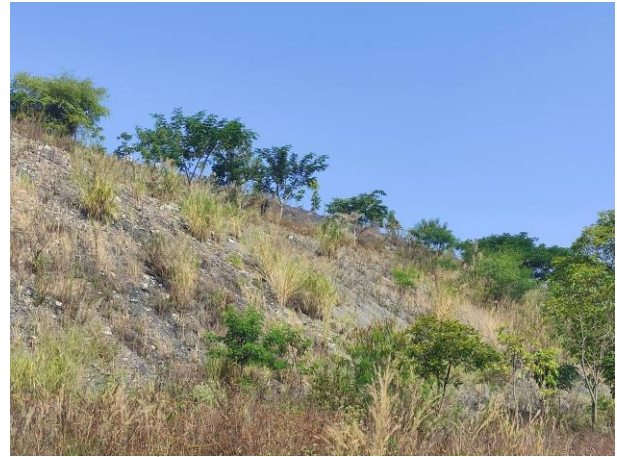
| เงื่อนไขตามมาตรการฯ | ผลการปฏิบัติตามมาตรการ | ปัญหาและอุปสรรคในการปฏิบัติ<br>ตามมาตรการ | รูปประกอบ |
|---|---|---|---|
| 5. จัดให้มีพื้นที่เก็บกองเปลือกดิน เศษหินและมูลทราย ตามที่กำหนดในแผนผังโครงการทำเหมือง บริเวณ ศ1 ในเขตประทานบัตรที่ 25970/15996 ขนาดเนื้อที่ประมาณ 21.5 ไร่ และ ศ2 ในเขตประทานบัตรที่ 25856/14715 ขนาดเนื้อที่ประมาณ 23.4 ไร่ การเก็บกองแต่ละชั้นสูงประมาณ 5 เมตร จำนวน 2 ชั้น ความลาดชันแต่ละชั้นประมาณ 45 องศา และความลาดชันรวมประมาณ 30 องศา | -มีการเตรียมพื้นที่เก็บกองเปลือกดิน เศษหินและมูลทราย ไว้ 2 ตำแหน่งบริเวณ ศ1 และ ศ2 ในพื้นที่ประทานบัตรที่ 25970/15996 และ 25856/14715 ตามลำดับ<br>-เปลือกดินส่วนใหญ่มีการนำไปปรับแต่งคันทำนบดิน คุระบายน้ำ ปรับพื้นที่เพื่อปลูกต้นไม้ และปรับแต่งถนนในโครงการ เหลื่อนำไปถมในเขตประทานบัตรที่ 25856/14715และพื้นที่ฟู | -ไม่มี | ดังรูปที่ 2-30 ไม่ย่นดินที่ปลูกในพื้นที่เก็บกองเปลือกดิน<br><br>ดังรูปที่ 2-31 พื้นที่เก็บกองเปลือกดินที่มีการปลูกพืชคลุมดิน |

รูปที่ 2-30 ไม้ยืนต้นที่ปลูกในพื้นที่เก็บกองเปลือกดิน

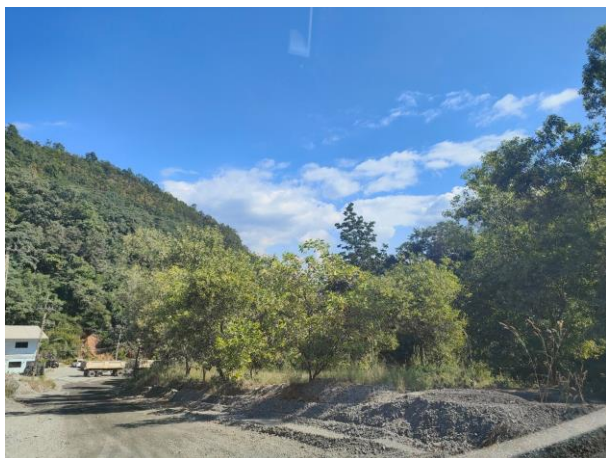
รูปที่ 2-31 พื้นที่เก็บกองเปลือกดินที่มีการปลูกพืชคลุมดิน

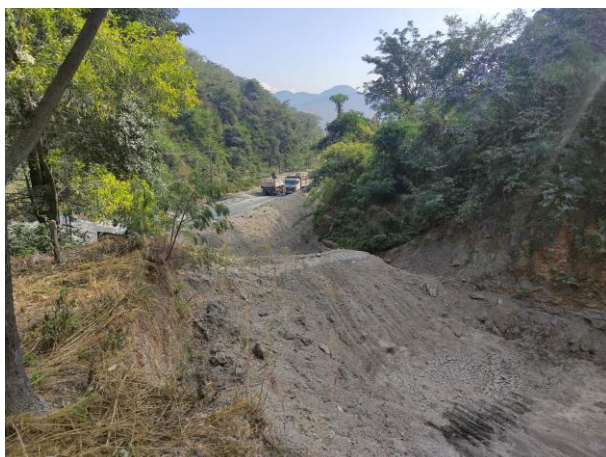
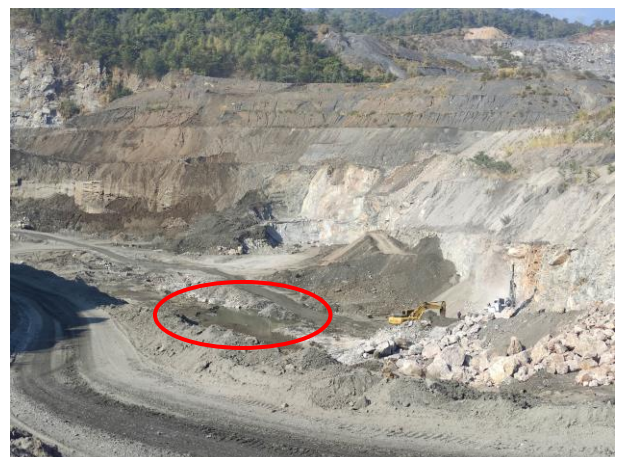
| เงื่อนไขตามมาตรการฯ | ผลการปฏิบัติตามมาตรการ | ปัญหาและอุปสรรคในการปฏิบัติตามมาตรการ | รูปประกอบ |
|---|---|---|---|
| 7. ขุดบ่อดักตะกอนจำนวน 6 บ่อ พร้อมทั้งให้ขุดลอกตะกอนสะสมออกจากบ่อดักตะกอนและคูระบายน้ำ อย่างน้อยปีละ 1 ครั้ง เพื่อรองรับปริมาณน้ำฝนชะล้างพื้นที่โครงการได้อย่างมีประสิทธิภาพ ดังนี้<br>7.1 เขตประต่านบัตรที่ 25970/15996 ได้แก่ บ1 บ2 ขนาดบ่อละ 40*40*3 เมตร<br>7.2 เขตประต่านบัตรที่ 25856/14715 ได้แก่ บ3 บ4 บ5 และ บ6 ขนาดบ่อละ 40*40*3 เมตร | -ทางโครงการมีการจัดทำบ่อดักตะกอนจำนวน 6 บ่อ และทำการขุดลอกตะกอน ปีละ 1 ครั้ง | -ไม่มี | ดังรูปที่ 2-33 ตัวอย่างบ่อดักตะกอน และบ่อฟักน้ำในโครงการ |

รูปที่ 2-33 ตัวอย่างบ่อดักตะกอน และบ่อดักน้ำในโครงการ

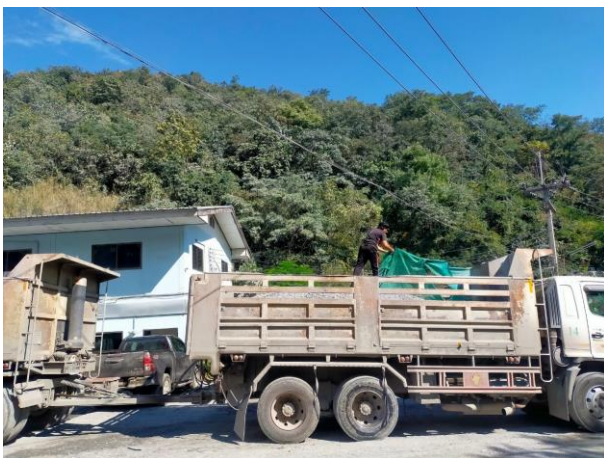
| เงื่อนไขตามมาตรการฯ | ผลการปฏิบัติตามมาตรการ | ปัญหาและอุปสรรคในการปฏิบัติตามมาตรการ | รูปประกอบ |
|---|---|---|---|
| 9. การขนส่งแร่จะต้องใช้ความเร็วและน้ำหนักของรถบรรทุกให้เป็นไปตามที่ทางราชการกำหนด และควบคุมความเร็วไม่เกิน 30 กิโลเมตรต่อชั่วโมง ในช่วงที่เป็นถนนลูกรังและผ่านชุมชน พร้อมทั้งให้ปิดคลุมกระบะบรรทุกให้มิดชิดก่อนออกพื้นที่โครงการ และหลีกเลี่ยงการขนส่งในช่วงเวลาราชการและนักเรียนเดินทางไป-กลับที่ทำงานและโรงเรียน (เวลา 07.00-08.00 น. และ 15.30-16.30 น.) | -ทางโครงการมีเครื่องขังน้ำหนักเพื่อจำกัดน้ำหนักรถบรรทุกและน้ำหนักบรรทุกให้อยู่ในเกณฑ์ที่ราชการกำหนด และจำกัดความเร็วไม่เกิน 30 กม./ชม. พ้องทั้งมีกฎหมายขนส่งในช่วงเวลาที่ราชการและนักเรียนเดินทางไป-กลับที่ทำงานและโรงเรียน (เวลา 07.00-08.00 น. และ 15.30-16.30 น.) | -ไม่มี | ดังรูปที่ 2-35 เครื่องขังน้ำหนักรถเพื่อจำกัดน้ำหนักบรรทุก<br><br>ดังรูปที่ 2-36 จุดปิดคลุมกระบะบรรทุกก่อนขนส่งหิน<br><br>ดังรูปที่ 2-37 ป้ายจำกัดความเร็ว 30 กม./ชม. |

รูปที่ 2-35 เครื่องซังน้ำหนักรถเพื่อจำกัดน้ำหนักบรรทุก

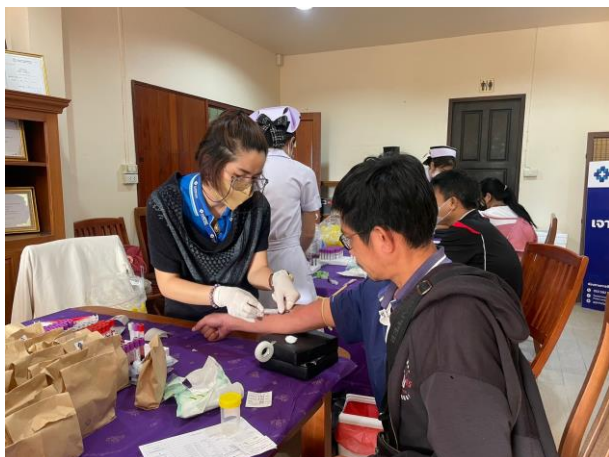
| เงื่อนไขตามมาตรการฯ | ผลการปฏิบัติตามมาตรการ | ปัญหาและอุปสรรคในการปฏิบัติ<br>ตามมาตรการ | รูปประกอบ |
|---|---|---|---|
| 11. จัดหาและกำชับให้พนักงานสวมใส่อุปกรณ์ป้องกันอันตราย<br>เช่น หมวกนิรภัย รองเท้ากันภัย ถุงมือนิรภัย หน้ากากกันฝุ่น เครื่อง<br>ป้องกันตา ป้องกันหู ฯลฯ ตามความเหมาะสมของลักษณะงาน<br>อย่างสม่ำเสมอ และมีน้ำดื่ม น้ำใช้ ที่พักและส้วมที่ถูกสุขลักษณะใน<br>เขตเหมืองแร่ พร้อมทั้งจัดให้มีการตรวจสอบสุขภาพของคนงาน อย่าง<br>น้อยปีละ 1 ครั้ง โดยตรวจสอบร่างกายโดยทั่วไป ได้แก่ ระบบ<br>ทางเดินหายใจ ระบบประสาทในการรับรู้ ความสามารถในการได้<br>ยิน และการเอกซเรย์ปอด พร้อมทั้งรายงานสรุปผลให้กรม<br>อุตสาหกรรมพื้นฐานและการเหมืองแร่ และสำนักนโยบายและแผน<br>ทรัพยากรธรรมชาติและสิ่งแวดล้อมทราบทุกครั้ง | -ทางโครงการมีข้อกำหนดให้พนักงานสวมอุปกรณ์เซฟตี้<br>ตลอดเวลาในการปฏิบัติงานและแจกจ่ายอุปกรณ์ป้องกัน<br>อันตรายให้พนักงานอย่างเหมาะสม<br>-ทางโครงการมีนโยบายตรวจสอบสุขภาพพนักงานทุกปี ผลตรวจ<br>สุขภาพแสดงในภาคผนวก ก | -ไม่มี | ดังรูปที่ 2-39 อุปกรณ์ป้องกันอันตรายสำหรับ<br>พนักงาน<br><br>ดังรูปที่ 2-40 การตรวจสุขภาพพนักงาน |

รูปที่ 2-39 อุปกรณ์ป้องกันอันตรายสำหรับพนักงาน

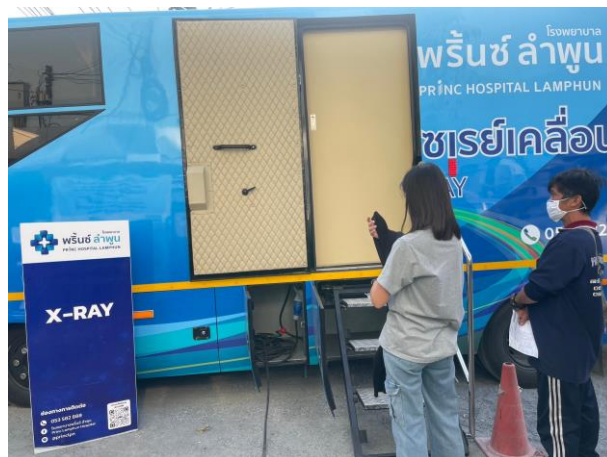
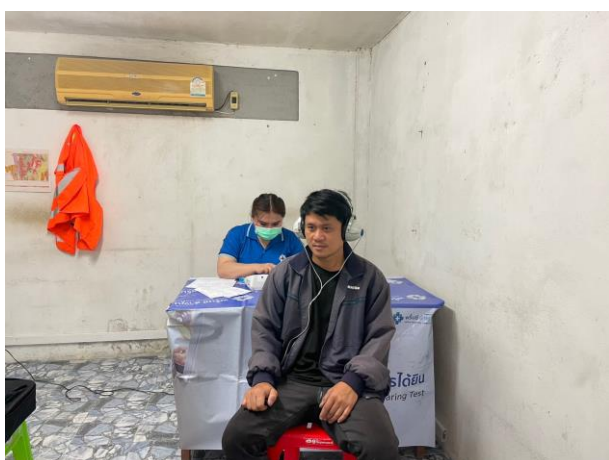
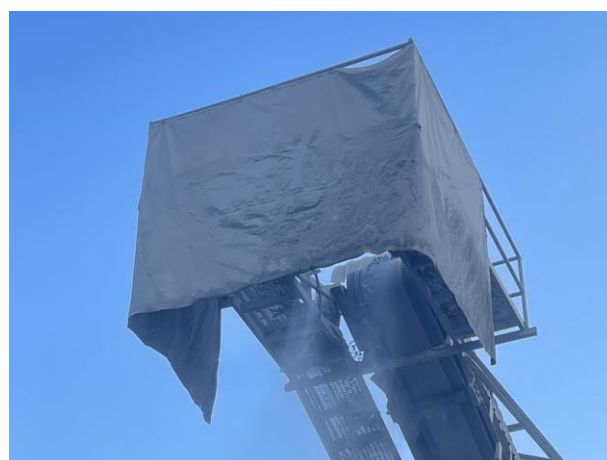
รูปที่ 2-40 การตรวจสอบสุขภาพพนักงาน

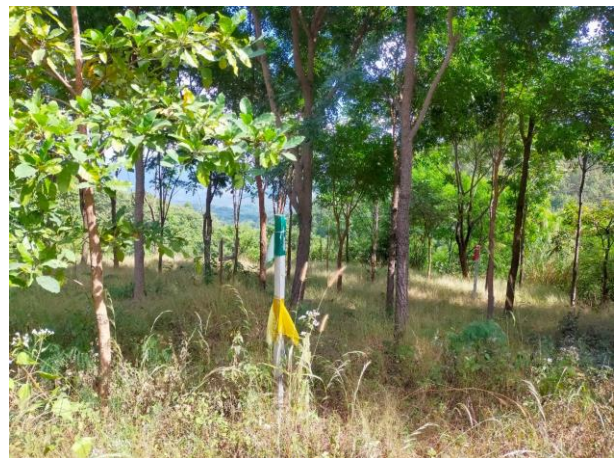
| เงื่อนไขตามมาตรการฯ | ผลการปฏิบัติตามมาตรการ | ปัญหาและอุปสรรคในการปฏิบัติ<br>ตามมาตรการ | รูปประกอบ |
|---|---|---|---|
| <p>15. ให้ทำการฟื้นฟูสภาพพื้นที่ที่ใช้ทำเหมืองควบคู่ไปกับการทำเหมืองดังนี้</p> <p>15.1 ดูแลรักษาพืชพันธุ์ไม้ที่มีอยู่เดิม และปลูกต้นไม้ท้องถิ่นหรือไม่โตเร็ว ทรงสูงเสริมทดแทนต้นไม้ที่ตายลง เช่น สนประดิพัทธ์ กระจับปี่หรือพันธุ์ไม้อื่นๆ ที่เหมาะสมในพื้นที่ที่เว้นไม่ทำเหมืองในระยะ 10 เมตร 50 เมตร และบนคันทำนบดิน ระยะปลูก 2*2 เมตร แบบสลับฟันปลา พร้อมทั้งบำรุงรักษาดันไม้เหล่านั้นให้มีความเจริญเติบโตที่ดี เพื่อเพิ่มพื้นที่สีเขียวและลดผลกระทบด้านทัศนียภาพพื้นที่โครงการ</p> <p>15.2 ขุดหลุมหรือร่องบนชั้นบันไดหน้าเหมืองบนภูเขาที่ทำถึงขอบเขตที่ทำเหมืองแล้วพร้อมนำเปลือกดินมาใส่หลุมหรือร่องดังกล่าว รวมทั้งพื้นที่ชั้นบันไดให้เต็มแล้วปลูกพืชคลุมดิน และหญ้าแฝก เพื่อป้องกันการชะล้างพังทลายของดินและพัฒนาเป็นบ่อเก็บกักน้ำเพื่อใช้สอยต่อไป</p> <p>15.3 พื้นที่เหมืองซึ่งเป็นลักษณะบ่อเหมืองลึกลงไปจากพื้นดินโดยรอบ ให้ปรับแต่งความลาดชันผนังและพื้นของชั้นบันไดให้มีเสถียรภาพแข็งแรงและความปลอดภัย โดยการปลูกพืชคลุมดิน และหญ้าแฝก เพื่อป้องกันการชะล้างพังทลายของดินและพัฒนาเป็นบ่อเก็บกักน้ำเพื่อใช้สอยต่อไป</p> <p>ทั้งนี้ ให้จัดทำแผนและรายงานผลการดำเนินงานฟื้นฟูพื้นที่เหมืองแร่ให้กรมอุตสาหกรรมพื้นฐานและการเหมืองแร่ สำนักงานอุตสาหกรรมพื้นฐานและการเหมืองแร่เขต 3 เชียงใหม่ และหน่วยงานที่เกี่ยวข้องทราบทุกปี นับจากวันที่ได้รับอนุญาตการต่ออายุประทานบัตร</p> | <p>-ทางโครงการมีการฟื้นฟูพื้นที่ที่ผ่านการทำเหมืองควบคู่ไปกับกิจกรรมการทำเหมืองของโครงการ</p> <p>-เนื่องจากชั้นบันไดส่วนใหญ่ยังมีการใช้งานอยู่จึงยังสามารถทำการฟื้นฟูได้มากนัก</p> <p>-ทางโครงการมีแผนที่จะปรับบ่อเหมืองให้เป็นบ่อเก็บกักน้ำในอนาคต</p> <p>-สำหรับประทานบัตรที่ 25856/14715 ทางโครงการทำการวางแผนและดำเนินการฟื้นฟูพื้นที่การทำเหมืองและ หลักทรัพย์ค้ำประกันการเยียวยาผู้ได้รับผลกระทบจากการทำเหมืองไว้แล้วโดยรายละเอียดในภาคผนวก ก</p> | -ไม่มี | รูปที่ 2-44 ตัวอย่างพื้นที่การฟื้นฟูโดยการปลูกต้นไม้และการเตรียมพื้นที่ในการปลูกต้นไม้เพิ่มในโครงการ |

รูปที่ 2-44 ตัวอย่างพื้นที่การฟื้นฟูโดยการปลูกต้นไม้ และการเตรียมพื้นที่ในการปลูกต้นไม้เพิ่มในโครงการ
