## บทที่ 2 ผลการดำเนินการตามมาตรการป้องกันและแก้ไขผลกระทบสิ่งแวดล้อม

**ตารางที่ 2.1-1 ผลการดำเนินการตามมาตรการป้องกันและแก้ไขผลกระทบสิ่งแวดล้อมและมาตรการติดตามตรวจสอบผลกระทบสิ่งแวดล้อมที่โครงการต้องยึดถือปฏิบัติ  
อย่างเคร่งครัด**

ตารางที่ 2.2-1 ผลการดำเนินการตามมาตรการป้องกันและแก้ไขผลกระทบสิ่งแวดล้อม ระยะดำเนินการ

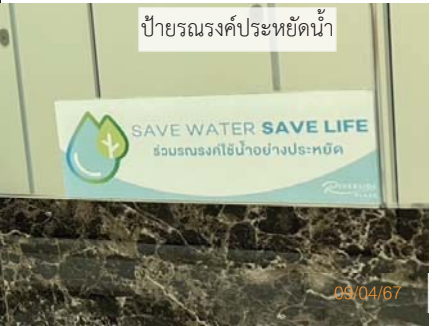
| มาตรการป้องกันและแก้ไขผลกระทบสิ่งแวดล้อม<br>และมาตรการติดตามตรวจสอบผลกระทบสิ่งแวดล้อม | ผลการปฏิบัติตามมาตรการ | ปัญหา อุปสรรค ที่ไม่สามารถปฏิบัติ<br>ตามมาตรการ และแนวทางแก้ไข | ภาพประกอบมาตรการ |
|---|---|---|---|
| 6) อบรมรณรงค์ให้พนักงาน และผู้ใช้บริการใช้น้ำอย่างประหยัด โดยติดตั้งป้ายรณรงค์บริเวณเหนือก๊อกน้ำในห้องน้ำ | - ทางโครงการอบรมรณรงค์ให้พนักงาน และผู้ใช้บริการใช้น้ำอย่างประหยัด โดยติดตั้งป้ายรณรงค์ไว้ตามจุดต่างๆ เช่น บริเวณกระจกตรงอ่างล้างมือ และตรงที่หยิบกระดาษทิชชูในห้องน้ำ เป็นต้น | - ไม่มี | <p>ป้ายรณรงค์ประหยัดน้ำ</p> |

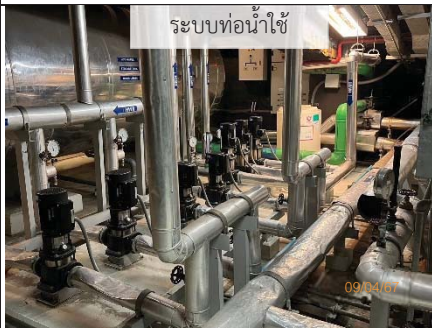
| มาตรการป้องกันและแก้ไขผลกระทบสิ่งแวดล้อม<br>และมาตรการติดตามตรวจสอบผลกระทบสิ่งแวดล้อม | ผลการปฏิบัติตามมาตรการ | ปัญหา อุปสรรค ที่ไม่สามารถปฏิบัติ<br>ตามมาตรการ และแนวทางแก้ไข | ภาพประกอบมาตรการ |
|---|---|---|---|
| 7) หมั่นตรวจสอบการรั่วไหลของระบบน้ำใช้ ถ้าพบมีการรั่วไหล ให้ซ่อมแซมและแก้ไขโดยเร็ว | - ทางโครงการได้ทำการตรวจสอบระบบท่อน้ำใช้ต่างๆ เพื่อป้องกันการรั่วไหล หากตรวจสอบพบว่าการชำรุดจะดำเนินการซ่อมแซมทันที | - ไม่มี | <p>ระบบท่อน้ำใช้</p> |

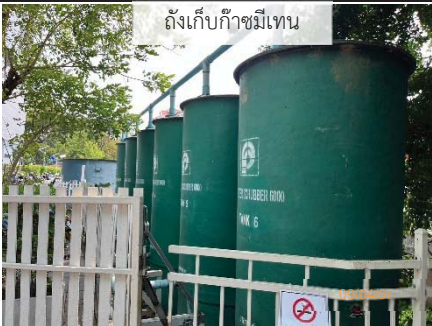
| มาตรการป้องกันและแก้ไขผลกระทบสิ่งแวดล้อม<br>และมาตรการติดตามตรวจสอบผลกระทบสิ่งแวดล้อม | ผลการปฏิบัติตามมาตรการ | ปัญหา อุปสรรค ที่ไม่สามารถปฏิบัติ<br>ตามมาตรการ และแนวทางแก้ไข | ภาพประกอบมาตรการ |
|---|---|---|---|
| 3) ติดตั้งท่อรวบรวมก๊าซมีเทนจากถังแยกกากและถังเก็บตะกอนส่วนเกินมายังถังเก็บก๊าซมีเทนและกำจัดโดยการเผาทิ้งต่อไป | - ทางโครงการติดตั้งท่อรวบรวมก๊าซมีเทนจากถังแยกกากและถังเก็บตะกอนส่วนเกินมายังถังเก็บก๊าซมีเทนและกำจัดโดยการเผาทิ้งต่อไป | - ไม่มี | ถังเก็บก๊าซมีเทน |

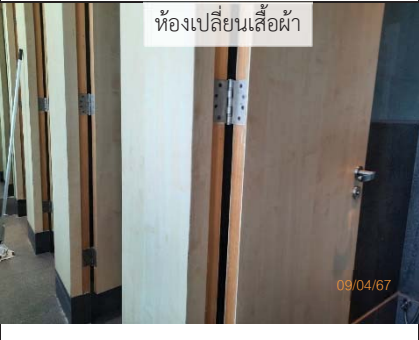
| มาตรการป้องกันและแก้ไขผลกระทบสิ่งแวดล้อม<br>และมาตรการติดตามตรวจสอบผลกระทบสิ่งแวดล้อม | ผลการปฏิบัติตามมาตรการ | ปัญหา อุปสรรค ที่ไม่สามารถปฏิบัติตามมาตรการ และแนวทางแก้ไข | ภาพประกอบมาตรการ |
|---|---|---|---|
| 9) จัดให้มีห้องเปลี่ยนเสื้อผ้า ตู้เก็บสิ่งของ ที่วางหรือเก็บรองเท้าสำหรับผู้ให้บริการในบริเวณทางเข้า สระว่ายน้ำและมีจำนวนเพียงพอ | - โครงการจัดให้มีห้องเปลี่ยนเสื้อผ้า ตู้เก็บสิ่งของ ที่วางหรือเก็บรองเท้าสำหรับผู้ให้บริการในบริเวณทางเข้าสระว่ายน้ำและมีจำนวนเพียงพอ | - ไม่มี | <p>ห้องเปลี่ยนเสื้อผ้า</p> |

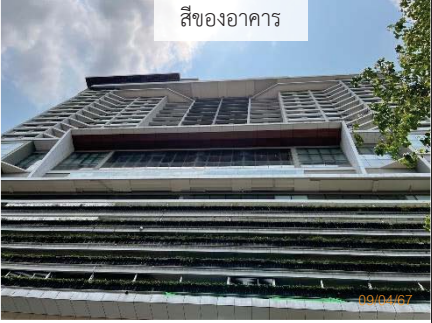
| มาตรการป้องกันและแก้ไขผลกระทบสิ่งแวดล้อม<br>และมาตรการติดตามตรวจสอบผลกระทบสิ่งแวดล้อม | ผลการปฏิบัติตามมาตรการ | ปัญหา อุปสรรค ที่ไม่สามารถปฏิบัติตามมาตรการ และแนวทางแก้ไข | ภาพประกอบมาตรการ |
|---|---|---|---|
| <p>5. ทศนียภาพ</p> <p>5.1 สถาปัตยกรรม และองค์ประกอบของอาคาร</p> <p>(1) รูปแบบอาคารสะท้อนความทันสมัยที่มีการตกแต่งสีของผนังอาคารด้วยโทนสีอ่อนสอดคล้องกับอาคารในบริเวณโดยรอบพื้นที่โครงการ</p> | <p>- อาคารของโครงการตกแต่งสีของผนังอาคารด้วยสีขาว สีเทา สีโทนสีอ่อนที่สอดคล้องกับอาคารในบริเวณโดยรอบพื้นที่โครงการ</p> | <p>- ไม่มี</p> | <div>สีของอาคาร</div> |

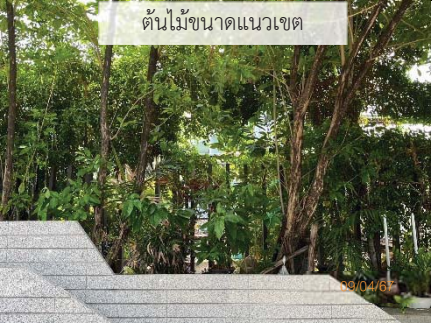
| มาตรการป้องกันและแก้ไขผลกระทบสิ่งแวดล้อม<br>และมาตรการติดตามตรวจสอบผลกระทบสิ่งแวดล้อม | ผลการปฏิบัติตามมาตรการ | ปัญหา อุปสรรค ที่ไม่สามารถปฏิบัติ<br>ตามมาตรการ และแนวทางแก้ไข | ภาพประกอบมาตรการ |
|---|---|---|---|
| (3) จัดสร้างรั้วโปร่งและจัดให้มีพื้นที่ปลูกต้นไม้<br>ขนานตลอดแนวเขตที่ดินของโครงการในด้านที่ติดกับ<br>คลองบางน้ำชน | - โครงการจัดสร้างรั้วโปร่งและจัดให้มีพื้นที่ปลูก<br>ต้นไม้ขนานตลอดแนวเขตที่ดินของโครงการใน<br>ด้านที่ติดกับคลองบางน้ำชน | - ไม่มี | <div>ต้นไม้ขนาดแนวเขต</div> |

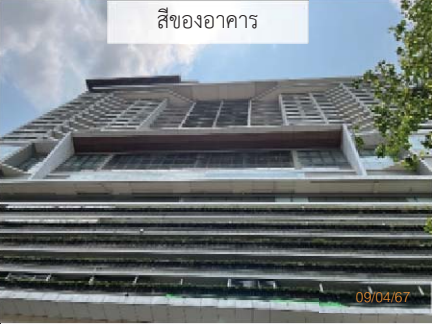
| มาตรการป้องกันและแก้ไขผลกระทบสิ่งแวดล้อม<br>และมาตรการติดตามตรวจสอบผลกระทบสิ่งแวดล้อม | ผลการปฏิบัติตามมาตรการ | ปัญหา อุปสรรค ที่ไม่สามารถปฏิบัติ<br>ตามมาตรการ และแนวทางแก้ไข | ภาพประกอบมาตรการ |
|---|---|---|---|
| (4) ออกแบบสีผนังอาคารให้มีสีอ่อน สบายตา<br>เพื่อสอดคล้องกับอาคารโดยรอบ และบำรุงรักษาผนัง<br>อาคารให้มีความสวยงามอย่างสม่ำเสมอ | - อาคารเป็นสีขาว เทา ซึ่งไม่ส่งผลกระทบด้าน<br>ทัศนียภาพ ตูสบายตา และสอดคล้องกับอาคาร<br>โดยรอบ | - ไม่มี | <div>สีของอาคาร</div> |

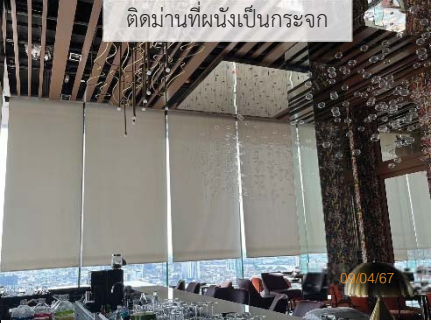
| มาตรการป้องกันและแก้ไขผลกระทบสิ่งแวดล้อม<br>และมาตรการติดตามตรวจสอบผลกระทบสิ่งแวดล้อม | ผลการปฏิบัติตามมาตรการ | ปัญหา อุปสรรค ที่ไม่สามารถปฏิบัติ<br>ตามมาตรการ และแนวทางแก้ไข | ภาพประกอบมาตรการ |
|---|---|---|---|
| (5) ออกแบบให้มีการติดต่อมานภายในในชั้นที่<br>มีผนังอาคารเป็นกระจกเพื่อช่วยบดบังมุมมองจาก<br>ภายนอกเข้าสู่ภายในอาคาร | - ทางโครงการได้มีการออกแบบให้มีการติดมา<br>ภายในชั้นที่มีผนังอาคารเป็นกระจกบริเวณโซน<br>บาร์ห้องอาหาร | - ไม่มี | <div>ติดมาที่ผนังเป็นกระจก</div> |

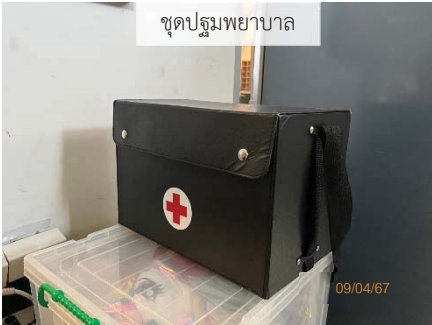
| มาตรการป้องกันและแก้ไขผลกระทบสิ่งแวดล้อม<br>และมาตรการติดตามตรวจสอบผลกระทบสิ่งแวดล้อม | ผลการปฏิบัติตามมาตรการ | ปัญหา อุปสรรคที่ไม่สามารถปฏิบัติ<br>ตามมาตรการและแนวทางแก้ไข | ภาพประกอบมาตรการ |
|---|---|---|---|
| <p>ที่ปลายลู่ส่วนลึกของสระว่ายน้ำ</p> <p>4) เครื่องช่วยหายใจสำหรับผู้ใหญ่ และสำหรับเด็ก<br/>อย่างละ 1 ชุด</p> <p>5) ห้องปฐมพยาบาลพร้อมชุดปฐมพยาบาลที่พร้อม<br/>ใช้งานได้ตลอดเวลาไว้ประจำสระว่ายน้ำและอยู่ใน<br/>บริเวณที่ใกล้ที่สุด</p> <p>6) อุปกรณ์สื่อสารที่สามารถติดต่อบุคคลหรือ<br/>สถานที่สำคัญๆ เช่น โรงพยาบาล และสถานีตำรวจ เพื่อ<br/>ขอความช่วยเหลือเมื่อเกิดเหตุฉุกเฉินต่างๆ เช่น เพลิง<br/>ไหม้ หรือมีคนจมน้ำ และต้องปิดประกาศหมายเลข<br/>โทรศัพท์ของสถานที่ดังกล่าวไว้ในที่เห็นได้ชัดเจนและ<br/>เป็นข้อมูลปัจจุบันอยู่เสมอ ทุกสัปดาห์</p> | | | <div><div>ชุดปฐมพยาบาล</div></div> |
