ผลการปฏิบัติตามมาตรการป้องกันและแก้ไขผลกระทบสิ่งแวดล้อม

2.1 การติดตามตรวจสอบผลการปฏิบัติตามมาตรการป้องกันและแก้ไขผลกระทบสิ่งแวดล้อม

ตารางที่ 2.2-1 ผลการปฏิบัติตามมาตรการป้องกันและแก้ไขผลกระทบสิ่งแวดล้อม (ระยะดำเนินการ) โครงการทำเทียบเรือแม่น้ำป่าสัก ของบริษัท ธนวัชรต้นมงคลขนส่ง จำกัด ระหว่างเดือนมกราคม-มิถุนายน 2567

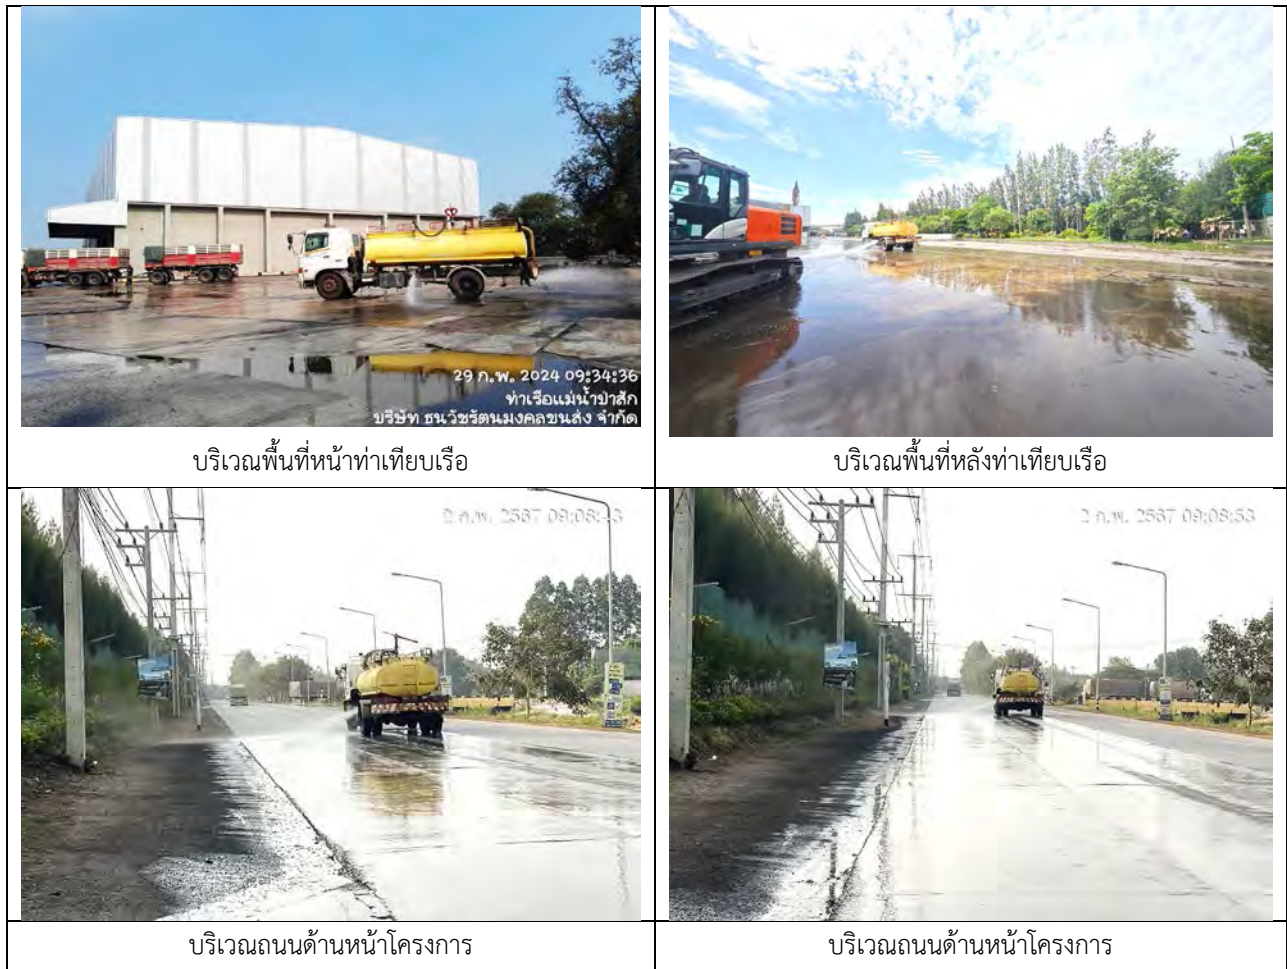
รูปที่ 2.2-1 การฉีดพรมน้ำบนถนนในบริเวณพื้นที่หน้าท่าและหลังท่าเทียบเรือ

บริเวณพื้นที่หน้าท่าเทียบเรือ

บริเวณพื้นที่หลังท่าเทียบเรือ

บริเวณถนนด้านหน้าโครงการ

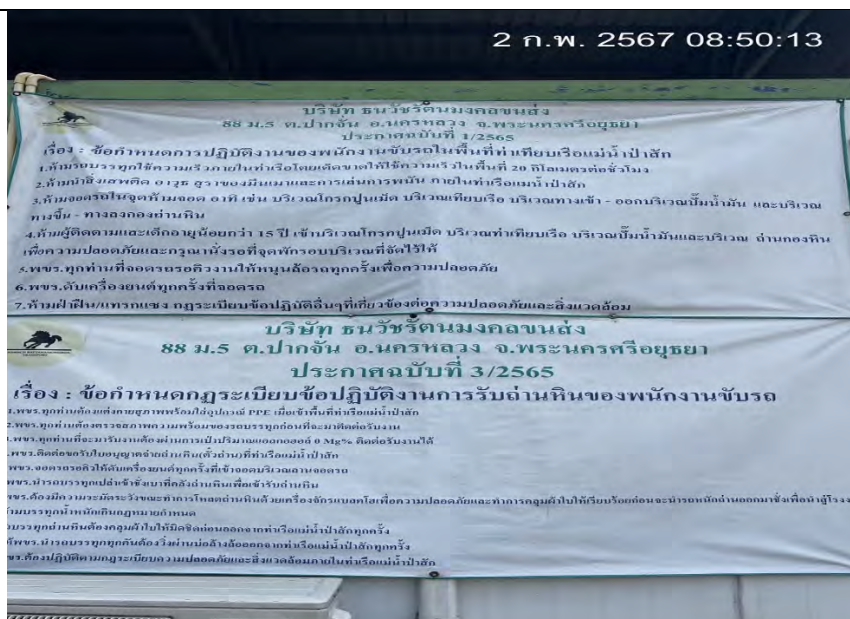
3) กำหนดและกำกับให้รถทุกคันต้องดับเครื่องยนต์ทุกครั้งที่เข้ามาจอดในลานจอดรถของโครงการเพื่อลดการระบายควันไอเสียของเครื่องยนต์	✓ - โครงการได้กำหนดแนวทางปฏิบัติให้พนักงานขับรถบรรทุกดับเครื่องยนต์ทุกครั้งที่เข้ามาจอดในลานจอดรถของโครงการเพื่อลดการระบายควันไอเสียของเครื่องยนต์	-	- รูปที่ 2.2-2 ป้ายข้อกำหนดของพนักงานขับรถบรรทุก

ป้ายข้อกำหนดการปฏิบัติงานของพนักงานขับรถในพื้นที่ท่าเทียบเรือแม่น้ำป่าสัก (ประกาศฉบับที่ 1/2565)
และป้ายข้อกำหนดกฎระเบียบข้อปฏิบัติงานการรับถ่านหินของ พนักงานขับรถ (ประกาศฉบับที่ 3/2565)

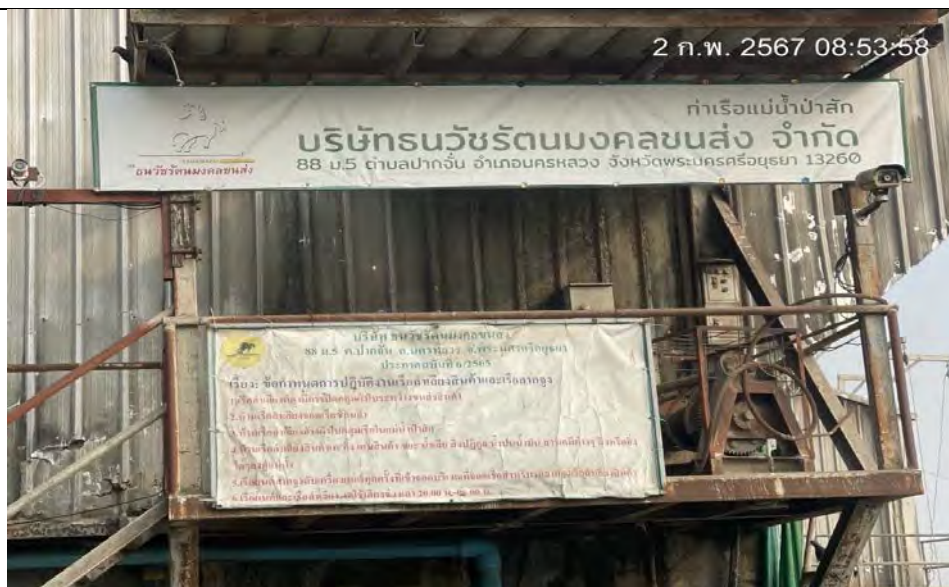
รูปที่ 2.2-4 ป้ายข้อกำหนดการปฏิบัติงานของเรือลำเลียงสินค้าและเรือลากจูง (ประกาศฉบับที่ 6/2565)

4) ในระหว่างขนถ่ายสินค้าลงสู่เรือลำเลียง ต้องกำกับให้เรือยนต์ลากจูงที่จอดบริเวณหน้าท่าเทียบเรือดับเครื่องยนต์ เพื่อลดการระบายควันไอเสียของเครื่องยนต์	✓ - โครงการได้ติดป้ายข้อกำหนดการปฏิบัติงานของเรือลำเลียงสินค้าและเรือลากจูง (ประกาศฉบับที่ 6/2565) รวมทั้งได้กำหนดมาตรการและแนวปฏิบัติให้เรือยนต์ลากจูงดับเครื่องยนต์ทุกครั้งที่เข้าจอดบริเวณที่จอดเรือสำหรับรถลากจูงเรือลำเลียงสินค้า เพื่อลดการระบายควันไอเสียของเครื่องยนต์	-	<p>- รูปที่ 2.2-4 ป้ายข้อกำหนดการปฏิบัติงานของเรือลำเลียงสินค้าและเรือลากจูง (ประกาศฉบับที่ 6/2565)</p> <p>- ภาคผนวก 2-11 สัญญาจ้างขนส่ง (เรือลากจูงและเรือลำเลียง)</p>

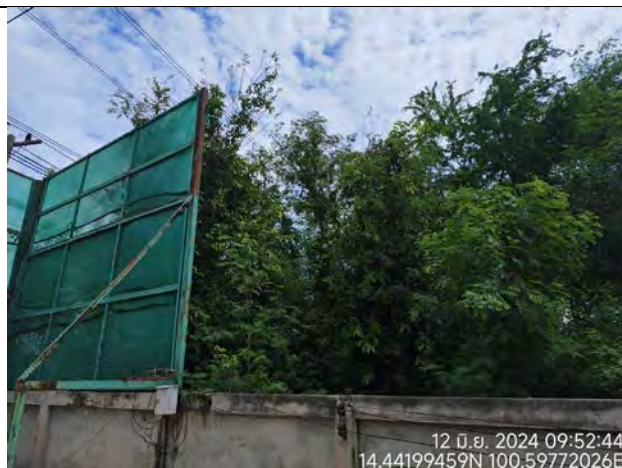
รูปที่ 2.2-7 สแลน

8) จัดให้มีสแลนบนแนวกำแพงด้านหน้าโครงการ (ด้านทิศตะวันตกของพื้นที่โครงการ) มีความสูงจากพื้นดิน 6.80 เมตร ความยาว 182.40 เมตร และบนแนวกำแพงด้านทิศเหนือของโครงการ ความสูงจากพื้นดิน 6.00 เมตร ความยาว 120 เมตร เพื่อป้องกันกระแสน้ำในพื้นที่ที่จะพัดฝุ่นละอองให้ฟุ้งกระจาย	✓ - โครงการจัดให้มีสแลนบนแนวกำแพงด้านหน้าโครงการ (ด้านทิศตะวันตกของพื้นที่โครงการ) โดยมีความสูงจากพื้นดิน 6.80 เมตร และความยาว 182.40 เมตร เพื่อป้องกันกระแสน้ำในพื้นที่ที่จะพัดฝุ่นละอองให้ฟุ้งกระจาย	-	<p>- รูปที่ 2.2-7 สแลน</p> <p>- ภาคผนวก 2-6 แบบสแลนบนแนวกำแพงด้านทิศเหนือของโครงการ</p>

9) จัดให้มีสแลนบนแนวกำแพงด้านทิศเหนือของโครงการ ขนาดความกว้าง 2.95 เมตร ความยาวประมาณ 120.00 เมตร และมีความสูงจากพื้นดิน 6.00 เมตร เพื่อป้องกันกระแสน้ำในพื้นที่ที่จะพัดฝุ่นละอองให้ฟุ้งกระจาย	● - ปัจจุบันโครงการอยู่ในระยะดำเนินการ โดยโครงการจะดำเนินการติดตั้งสแลนบนแนวกำแพงด้านทิศเหนือในระยะก่อสร้างตามมาตรการป้องกันและแก้ไขผลกระทบสิ่งแวดล้อม (ระยะก่อสร้าง) ที่กำหนดให้ “โครงการต้องติดตั้งสแลนบนแนวกำแพงด้านทิศเหนือของโครงการเพิ่มเติม ขนาดความกว้าง 2.95 เมตร ความยาวประมาณ 120.00 เมตร และมีความสูงจากพื้นดิน 6.00 เมตร เพื่อป้องกันกระแสน้ำในพื้นที่ที่จะพัดฝุ่นละอองให้ฟุ้งกระจาย” ซึ่งโครงการมีแผนจะดำเนินการก่อสร้างภายในปี พ.ศ. 2569 เนื่องจากจะต้องมีการจัดตั้งงบประมาณสำหรับงานก่อสร้างทั้งหมด รวมทั้งจะต้องทำการคัดเลือกผู้รับเหมา โดยการประกวดราคาให้แล้วเสร็จก่อนตามนโยบายของบริษัทฯ	-	<p>- รูปที่ 2.2-7 สแลน</p> <p>- ภาคผนวก 2-6 แบบสแลนบนแนวกำแพงด้านทิศเหนือของโครงการ</p>

สแลนบนแนวกำแพงด้านทิศเหนือของโครงการ
(ปัจจุบันยังไม่ได้ดำเนินการติดตั้งเพิ่มเติม)

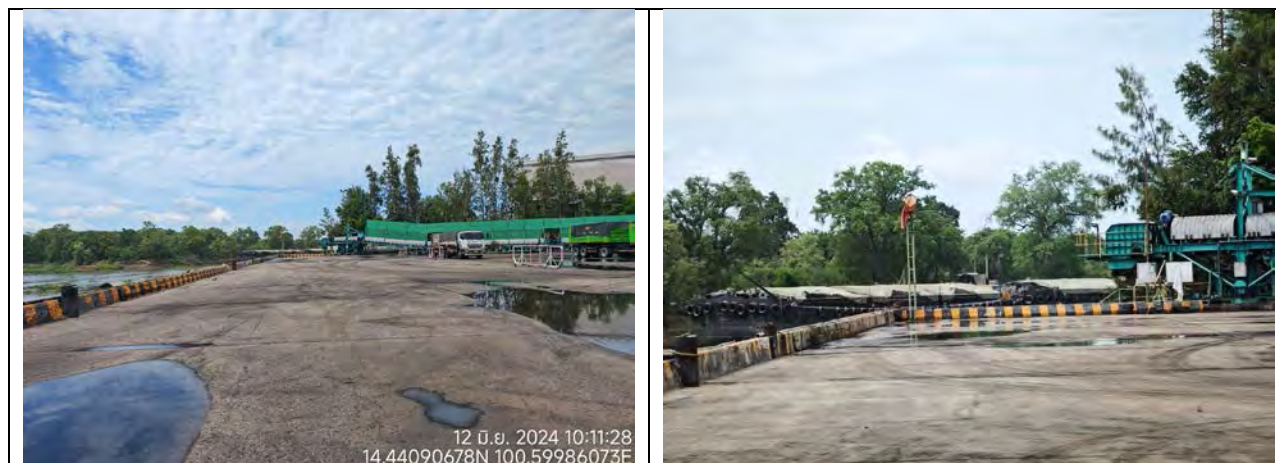
รูปที่ 2.2-8 ถูกลม (Wind Sock) บริเวณท่าเทียบเรือที่ 3

10) ติดตั้งถุงลม (Wind Sock) บริเวณท่าเทียบเรือที่ 3 เพื่อใช้เป็นเครื่องมือในการสังเกตทิศทางลมและความเร็วลม	✓ - โครงการมีการติดตามความแรงของกระแสลมอยู่เสมอ โดยการติดตั้งถุงลม (Wind Sock) เพื่อใช้เป็นเครื่องมือในการสังเกตทิศทางลมและความเร็วลมบริเวณพื้นที่โครงการ รวมทั้งตรวจสอบข้อมูลกับหน่วยงานที่เกี่ยวข้อง เช่น กรมอุตุนิยมวิทยา กรณีที่มีกระแสลมพัดอย่างรุนแรง โครงการจะหยุดกิจกรรมขนถ่ายสินค้าเพื่อไม่ให้เกิดการฟุ้งกระจายของฝุ่นละออง	-	- รูปที่ 2.2-8 ถุงลม (Wind Sock) บริเวณท่าเทียบเรือที่ 3

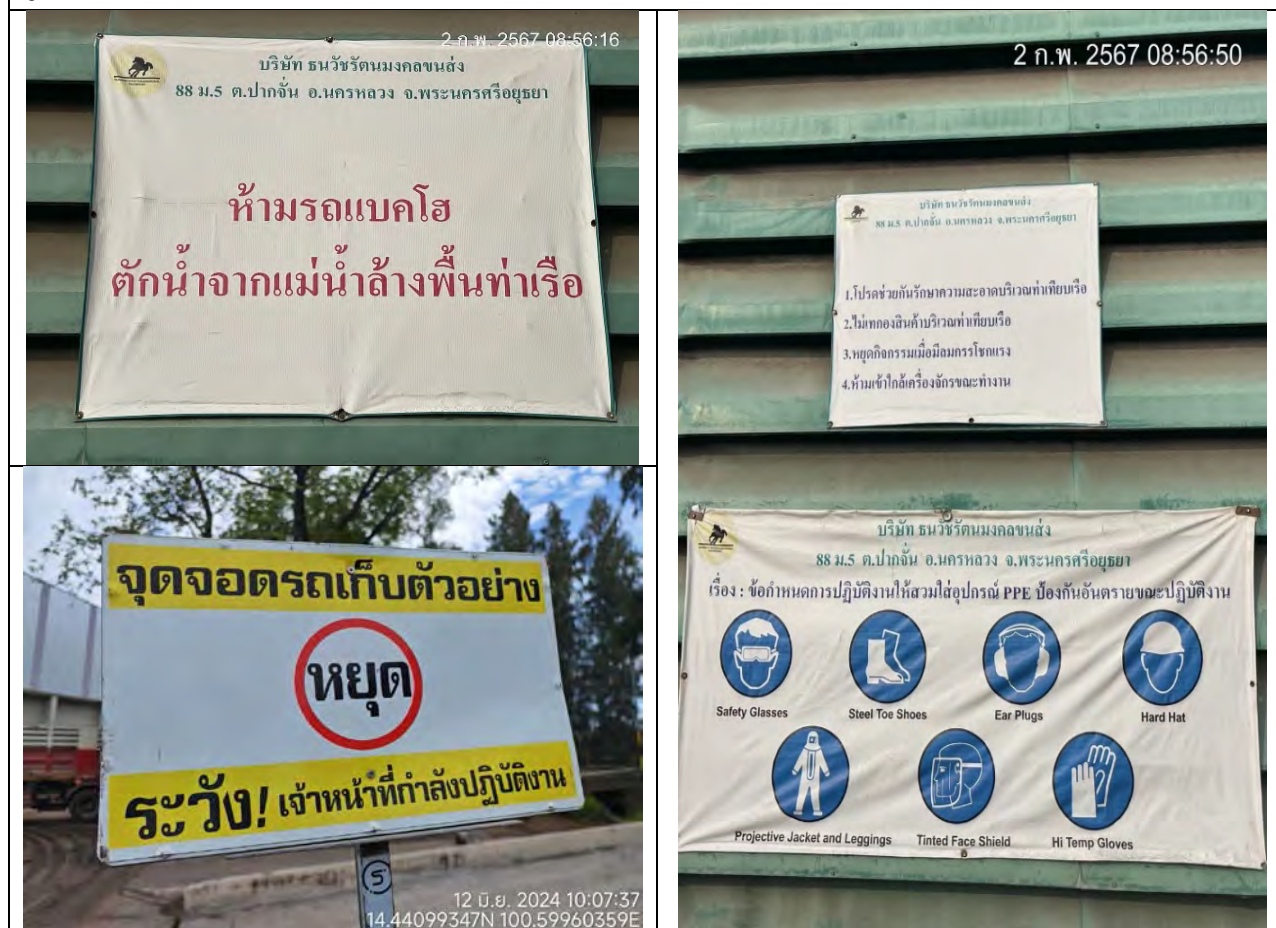
11) โครงการต้องติดตามความแรงของกระแสลมอยู่เสมอ และต้องหยุดดำเนินการขนถ่ายสินค้าในช่วงที่มีกระแสลมพัดอย่างรุนแรง เพื่อไม่ให้เกิดการฟุ้งกระจายของฝุ่นละออง	✓ - โครงการจัดให้มีพนักงานกวาดประจำพื้นที่บริเวณท่าเทียบเรือที่ 3-5 เพื่อทำความสะอาด เก็บกวาดเศษถ่านหินบางส่วนที่หล่นบนพื้นท่าเทียบเรือโดยใช้ไม้กวาดและการฉีดน้ำล้างพื้นไปยังรางระบายน้ำด้านข้างสายพาน Belt Conveyor 1 (BC1) เพื่อรวบรวมน้ำไปบำบัดที่บ่อตกตะกอนที่ 1 ด้านข้างพื้นที่กองถ่านหิน	-	- รูปที่ 2.2-9 ป้ายแจ้งเตือนพนักงานบริเวณหน้าท่าเทียบเรือ

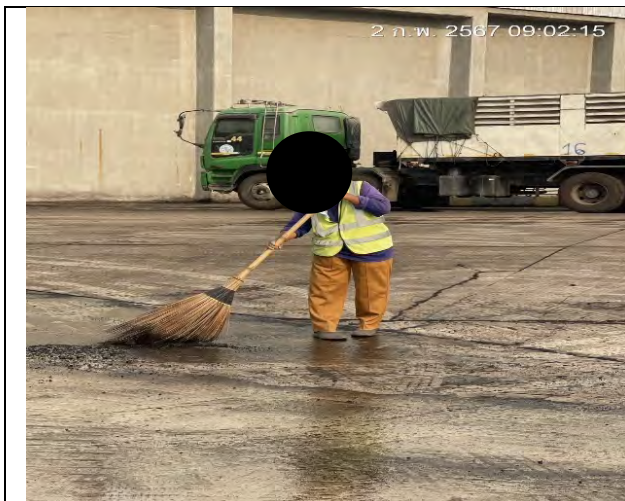
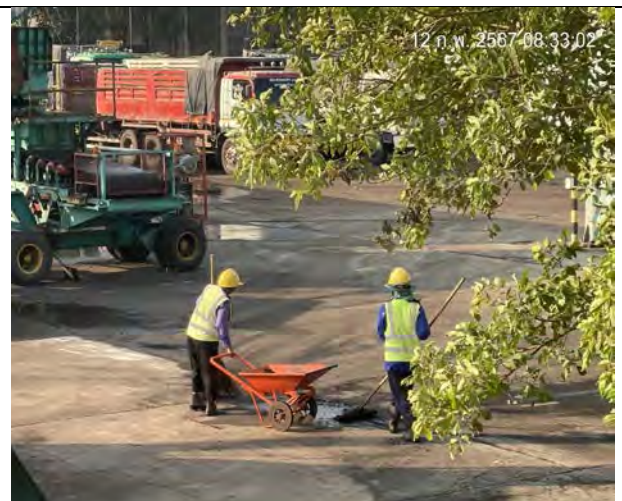
12) จัดให้มีพนักงานกวาดประจำพื้นที่บริเวณท่าเทียบเรือที่ 3-5 เพื่อทำความสะอาด เก็บกวาดเศษถ่านหินบางส่วนที่หล่นบนพื้นท่าเทียบเรือโดยใช้ไม้กวาดและการฉีดน้ำล้างพื้นไปยังรางระบายน้ำด้านข้างสายพาน Belt Conveyor 1 (BC1) เพื่อรวบรวมน้ำไปบำบัดที่บ่อตกตะกอนที่ 1 ด้านข้างพื้นที่กองถ่านหิน	✓ - โครงการได้กำหนดแนวทางปฏิบัติให้พนักงาน/คนงานที่ปฏิบัติงานขนถ่ายถ่านหินให้มีการชิงผ้าพลาสติกกระหว่างท่ากับเรือตลอดแนวระวางสินค้าที่มีการขนถ่ายถ่านหิน รวมทั้งกำกับพนักงานตรวจสอบผ้าใบ/ผ้าพลาสติกกระหว่างท่ากับเรือ หากพบการชำรุดหรือฉีกขาดให้ดำเนินการซ่อมแซมให้แล้วเสร็จก่อนที่จะดำเนินการขนถ่ายสินค้าเพื่อป้องกันการร่วงหล่นของถ่านหินลงสู่แม่น้ำ	-	- รูปที่ 2.2-10 พนักงานเก็บกวาดเศษถ่านหิน
<p>มาตรการลดผลกระทบด้านฝุ่นละอองสำหรับการขนถ่ายถ่านหินบริเวณหน้าท่าเทียบเรือ (กรณีขนถ่ายถ่านหินลงสู่รถบรรทุก)</p> <p>1) ชิงผ้าใบหรือผ้าพลาสติกกระหว่างท่ากับเรือตลอดแนวระวางสินค้าที่มีการขนถ่ายถ่านหิน เพื่อป้องกันการร่วงหล่นของถ่านหินลงสู่แม่น้ำ</p>	✓ - โครงการได้กำหนดแนวทางปฏิบัติให้พนักงาน/คนงานที่ปฏิบัติงานขนถ่ายถ่านหินให้มีการชิงผ้าพลาสติกกระหว่างท่ากับเรือตลอดแนวระวางสินค้าที่มีการขนถ่ายถ่านหิน รวมทั้งกำกับพนักงานตรวจสอบผ้าใบ/ผ้าพลาสติกกระหว่างท่ากับเรือ หากพบการชำรุดหรือฉีกขาดให้ดำเนินการซ่อมแซมให้แล้วเสร็จก่อนที่จะดำเนินการขนถ่ายสินค้าเพื่อป้องกันการร่วงหล่นของถ่านหินลงสู่แม่น้ำ	-	- รูปที่ 2.2-11 การชิงผ้าพลาสติกกระหว่างท่ากับเรือตลอดแนวระวางสินค้าที่มีการขนถ่ายถ่านหิน

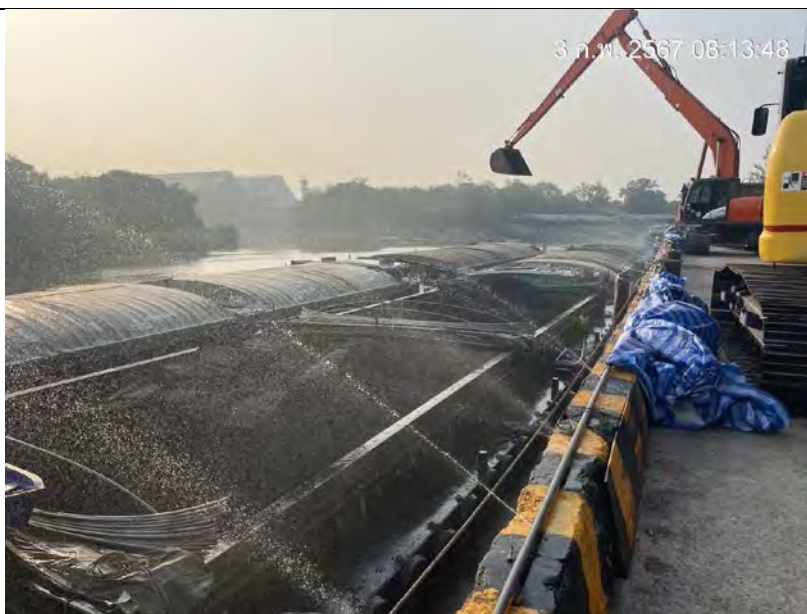
4) ติดตั้งระบบสเปรย์น้ำบนขอบท่าเทียบเรือ เพื่อฉีดพรมน้ำให้ความชื้นแก่ถ่านหินและป้องกันปัญหาการฟุ้งกระจายของฝุ่นถ่านหินขณะขนถ่าย	✓ - โครงการติดตั้งระบบสเปรย์น้ำบนขอบท่าเทียบเรือ และสเปรย์น้ำทุกครั้งในระหว่างที่มีการลำเลียงถ่านหินขึ้นจากเรือ เพื่อป้องกันปัญหาการฟุ้งกระจายของฝุ่นถ่านหินขณะขนถ่าย โดยน้ำที่เกิดจากการสเปรย์น้ำจะถูกระบายลงสู่รางระบายน้ำด้านข้างสายพาน Belt Conveyor 1	-	- รูปที่ 2.2-14 ระบบสเปรย์น้ำ

ระบบสเปรย์น้ำบนขอบทำเทียบเรือ
