ภาพถ่ายผลการปฏิบัติตามมาตรการป้องกันและแก้ไขผลกระทบสิ่งแวดล้อม และมาตรการติดตามตรวจสอบคุณภาพสิ่งแวดล้อม  
โครงการ CRAFT PLOENCHIT (ระยะดำเนินการ)  
ประจำเดือน มกราคม-มิถุนายน 2567

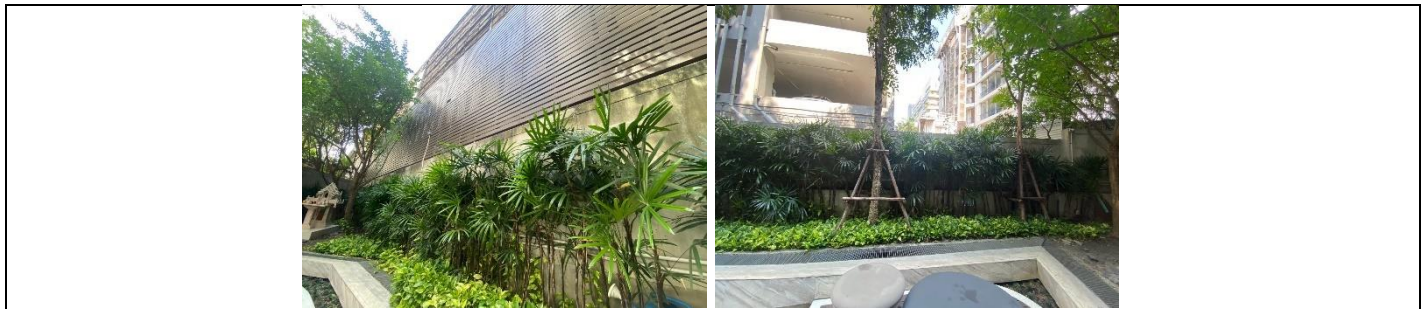
รูปที่ ๗7.1 รื้อรอบพื้นที่โครงการ

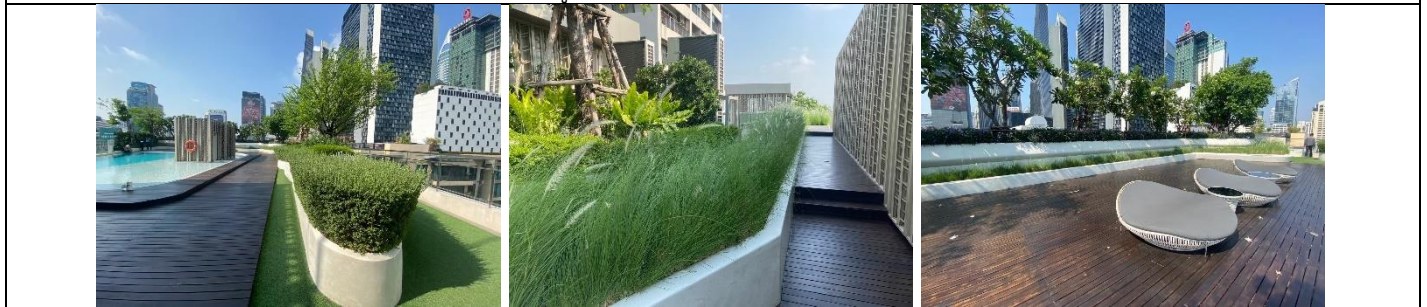
รูปที่ ๗7.2 พื้นที่สีเขียวบริเวณชั้นดาดฟ้า

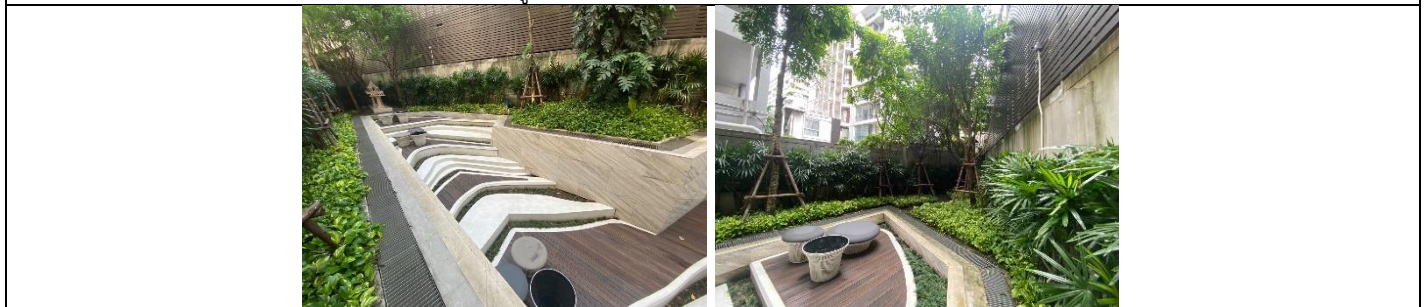
รูปที่ ๗7.3 พื้นที่สีเขียวบริเวณชั้น 1

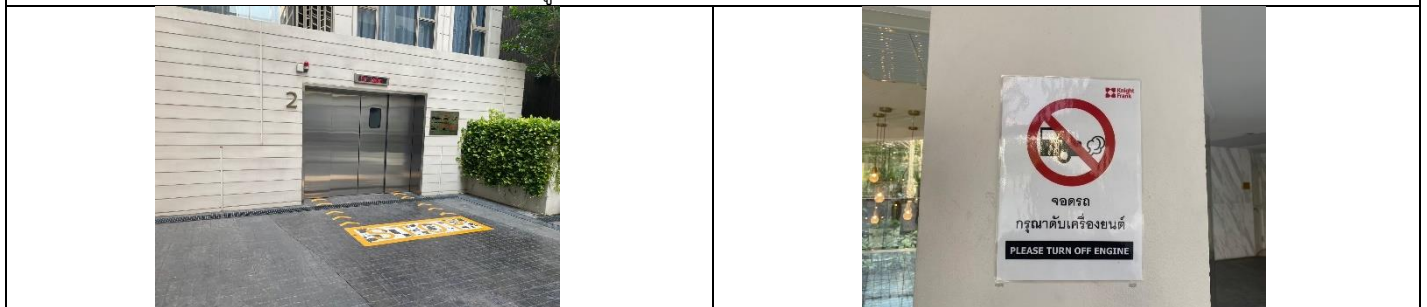
รูปที่ ๗7.4 ระบบการจอดรถอัตโนมัติ

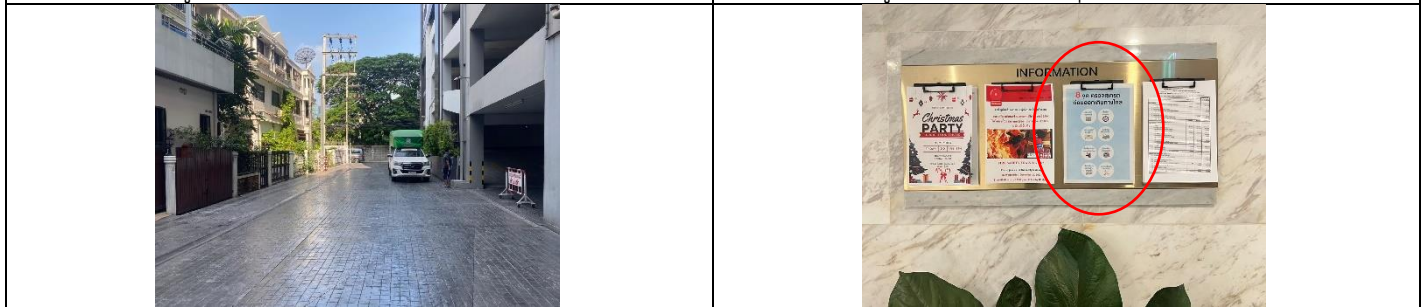
รูปที่ ๗7.6 บริเวณด้านหน้าโครงการ

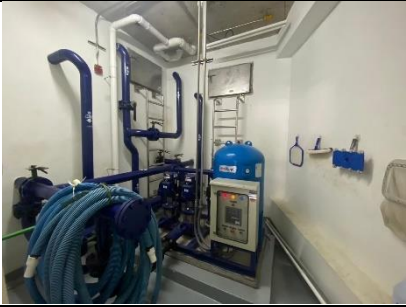
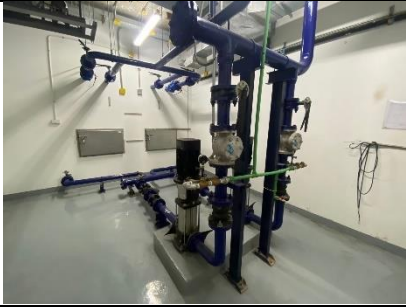
รูปที่ ๗7.8 ห้องเครื่องสูบน้ำ (ชั้นดาดฟ้า)	รูปที่ ๗7.9 บั้ม CWP (ชั้นใต้ดิน)

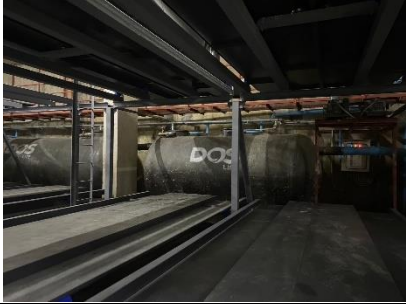
รูปที่ ๗7.10 ระบบบำบัดน้ำเสียแบบเกราะ-กรองเติมอากาศ

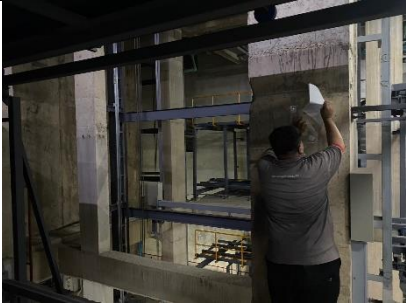
รูปที่ ๗7.11 เจ้าหน้าที่ดูแลรักษาระบบบำบัดน้ำเสีย	รูปที่ ๗7.12 บ่อตรวจคุณภาพน้ำบ่อที่ 2

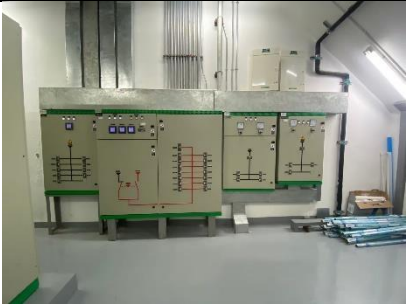
รูปที่ ๗7.13 ระบบมอนิเตอร์ไฟฟ้า สำหรับระบบบำบัดน้ำเสีย

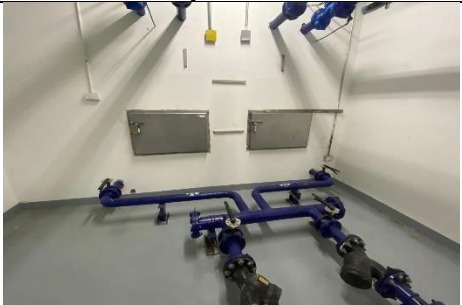
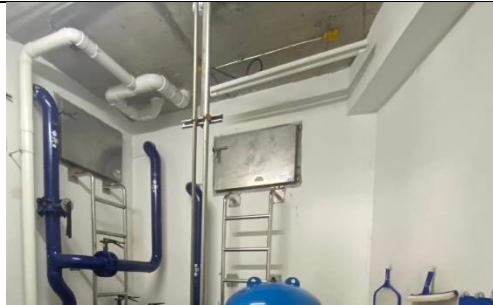
รูปที่ ๗7.14 ถังสำรองน้ำใช้ ชั้นใต้ดิน และชั้นดาดฟ้า

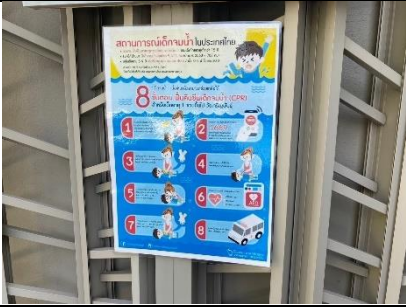
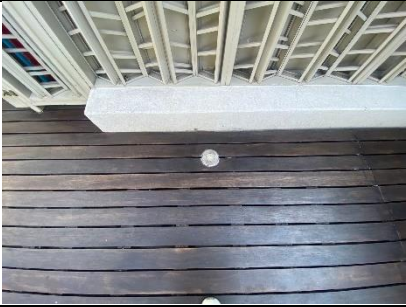
<p>รูปที่ ฎ7.24 ป้ายแสดงวิธีปฐมพยาบาลการจมน้ำ</p>	<p>รูปที่ ฎ7.25 ไฟส่องสว่าง บริเวณรอบสระว่ายน้ำ</p>

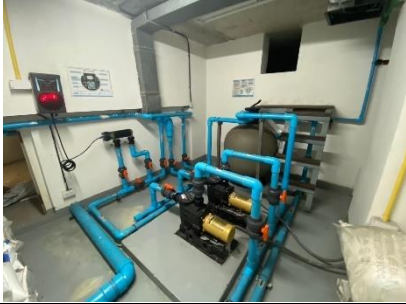
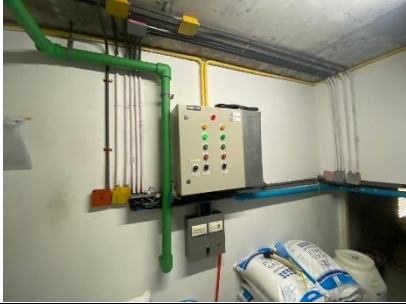
<p>รูปที่ ฎ7.26 ระบบการฆ่าเชื้อ (ระบบเกลือ)</p>

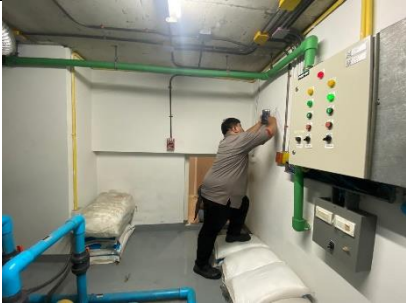
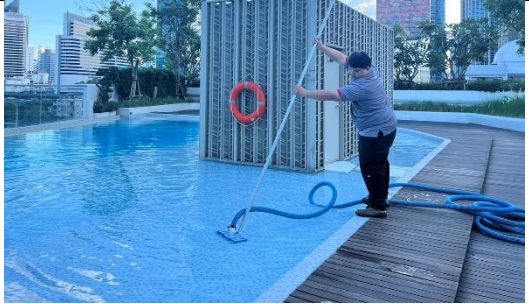
<p>รูปที่ ฎ7.27 เจ้าหน้าที่เดินระบบกรองน้ำสระว่ายน้ำ</p>	<p>รูปที่ ฎ7.28 การดูแลก่อนสระว่ายน้ำ</p>

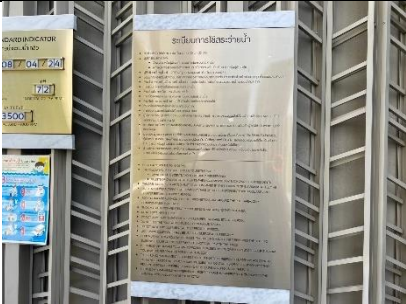
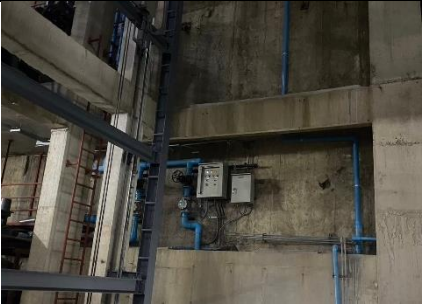
<p>รูปที่ ฎ7.29 ป้ายระเบียบการใช้สระว่ายน้ำ</p>	<p>รูปที่ ฎ7.30 บ่อท่วงน้ำ</p>

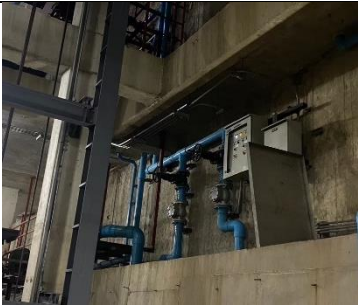
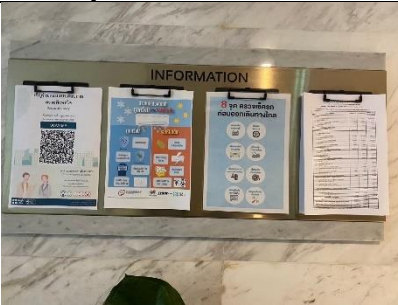
<p>รูปที่ ฎ7.31 เครื่องสูบน้ำ (ในบ่อท่วงน้ำ)</p>	<p>รูปที่ ฎ7.32 การติดตามข่าวสารเหตุการณ์น้ำท่วม</p>

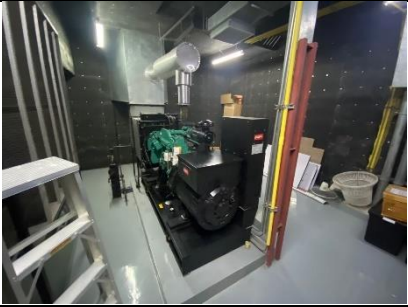
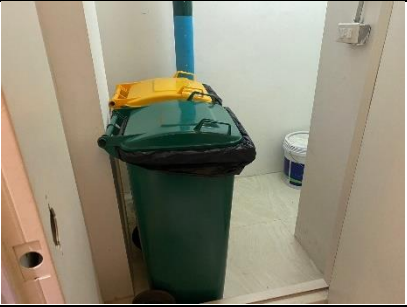
รูปที่ ๗7.33 เครื่องกำเนิดไฟฟ้าฉุกเฉิน	รูปที่ ๗7.34 ห้องพักมูลฝอยแต่ละชั้น

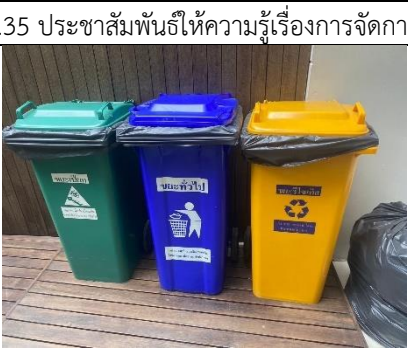
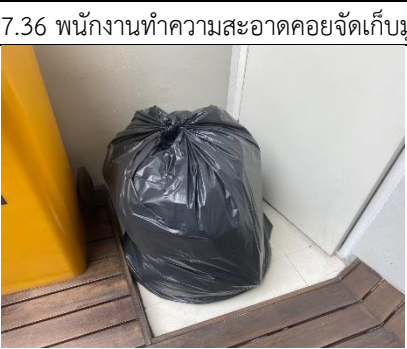
รูปที่ ๗7.35 ประชาสัมพันธ์ให้ความรู้เรื่องการจัดการมูลฝอย	รูปที่ ๗7.36 พนักงานทำความสะอาดคอยจัดเก็บมูลฝอย

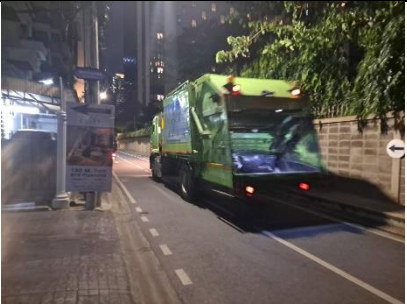
รูปที่ ๗7.39 ท่อรวบรวมน้ำเสียที่เกิดจากการล้างห้องพักมูลฝอยรวม	รูปที่ ๗7.39 รถเข้ามาจัดเก็บมูลฝอยในโครงการ

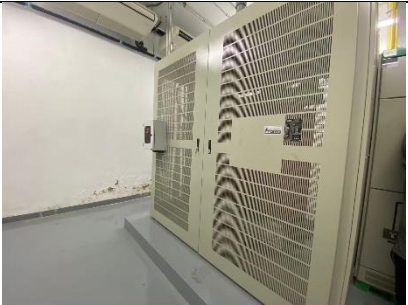
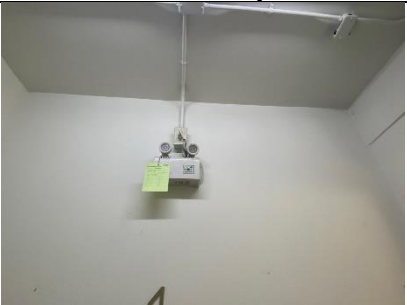
รูปที่ ๗7.41 ระบบหม้อแปลงไฟฟ้า	รูปที่ ๗7.42 ระบบไฟฟ้า Emergency light

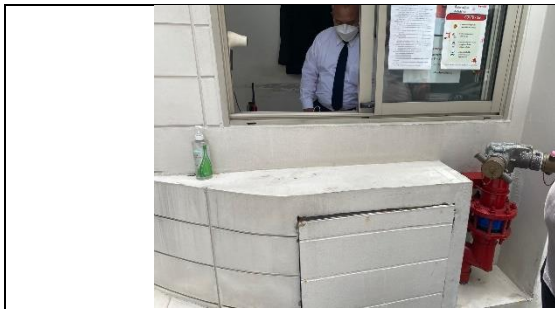
รูปที่ ๗7.85 จุติรับเรื่องร้องเรียน

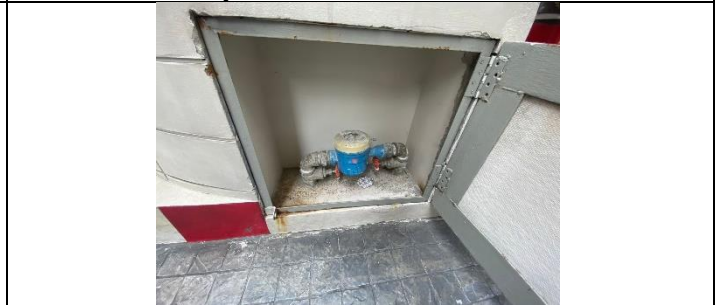
รูปที่ ๗7.88 ระบบเส้นท่อประปา

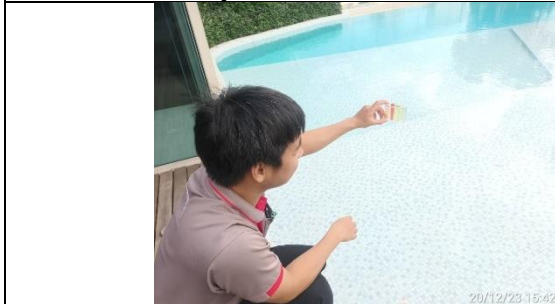
รูปที่ ๗7.89 เจ้าหน้าที่ตรวจสอบสระว่ายน้ำ

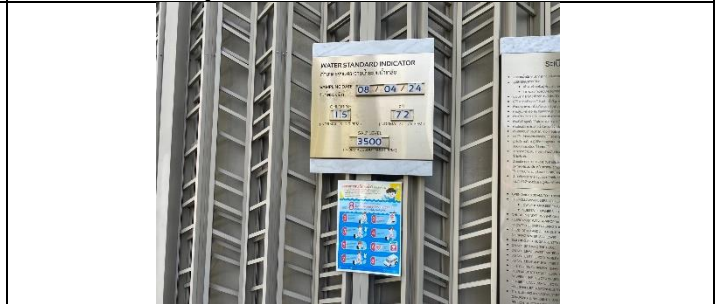
รูปที่ ๗7.90 ป้ายแสดงผลการตรวจวัดคุณภาพน้ำสระว่ายน้ำ

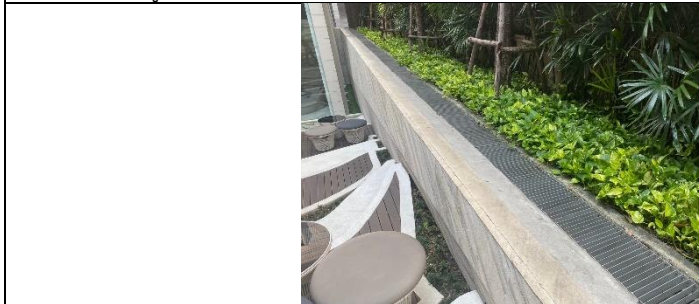
รูปที่ ๗7.91 รางระบายน้ำ (รอบโครงการ)

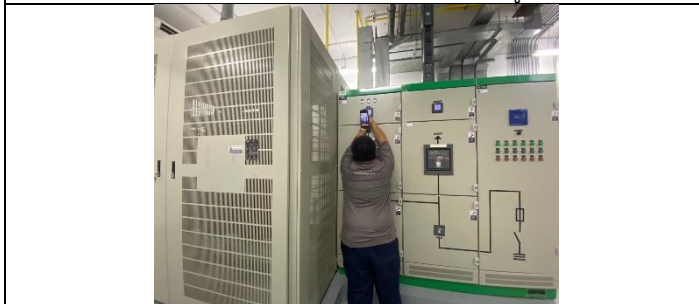
รูปที่ ๗7.93 เจ้าหน้าที่ตรวจสอบกระจายไฟฟ้าสำรอง
